Most 4051-1

Most přes zátopní území v obci Puklice

HLAVNÍ PROHLÍDKA

Datum provedení prohlídky: 16.8.2020

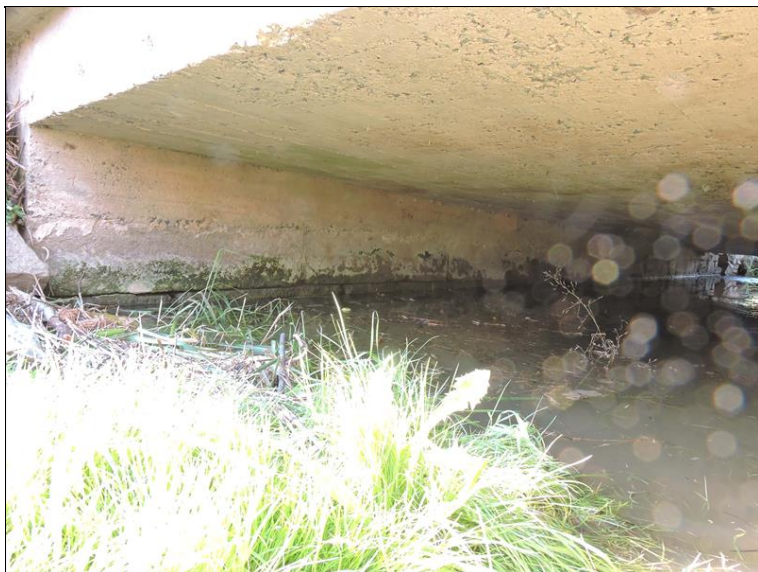
Pohled na opěru č. 1

Na povrchu mostních opěr jsou zřejmé stopy zatékání s průsaky.

zdi	Kamenné zdivo opěr má místy vypadanou spárovou maltu. Porušené spárování, průsaky vlhkosti.
[1.3]	1.2.4 křídlo	Kamenné zdivo křídel má místy vypadanou spárovou maltu s uvolněnými kameny.
[1.4]	1.3.1 zemní těleso	Zemní těleso je zarostlé vysokými travními plevelnými porosty.

| [6] 1.2 Mostní podpěry křídla a čelní zdi | Opravit spárování zdiva opěr a křídel. |

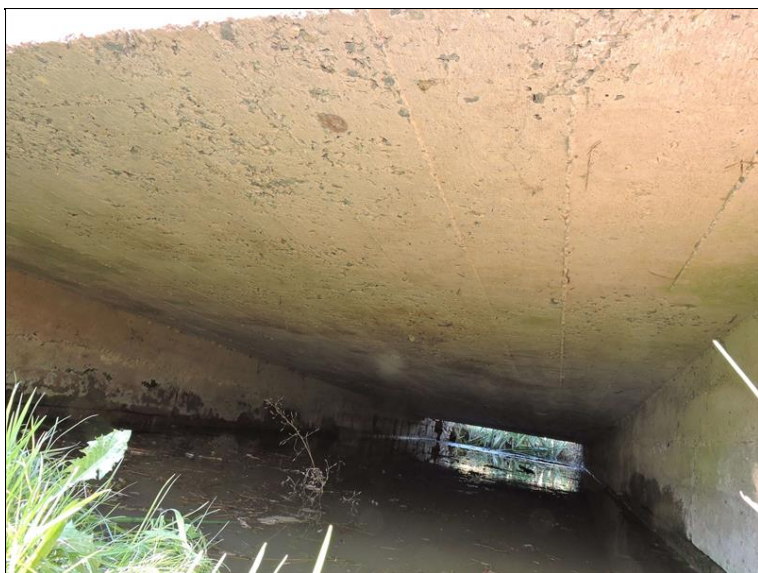
Podhled na nosnou konstrukci

2. Nosná konstrukce mostu (horní stavba)		
[2.1]	2.1 Nosná konstrukce	Na podhledu nosné konstrukce jsou viditelné stopy zatékání na NK zejména v místě spáry mezi NK a rozšířením římsy panelů. Průsaky vlhkosti, výkvěty, degradace betonu.
[2.2]	2.3 Mostní závěry	Mostní závěry jsou funkční, není patrný průsak do prostoru uložení nosné konstrukce.
