HLAVNÍ PROHLÍDKA

Objekt: Most ev.č. 352-007 (Most přes potok Poděšínský v obci NÍŽKOV)

Okres: Žďár nad Sázavou

Datum provedení prohlídky: 10.10.2018

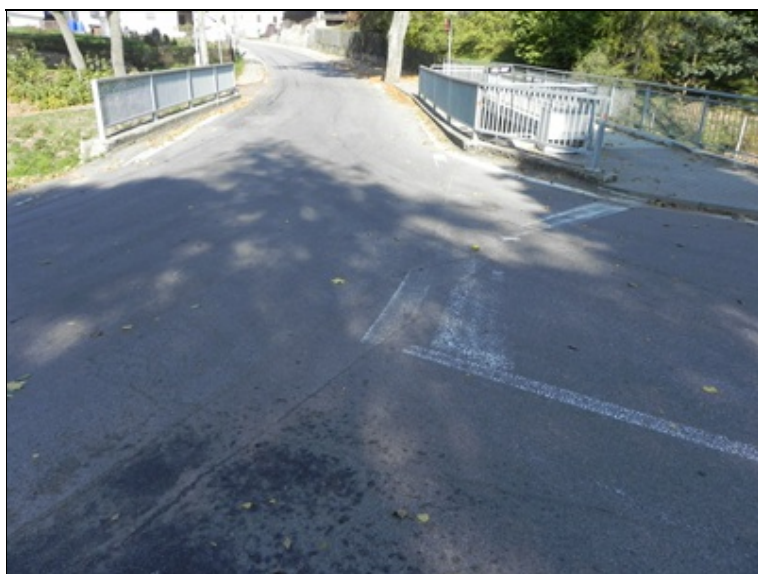
Pohled ve směru staničení

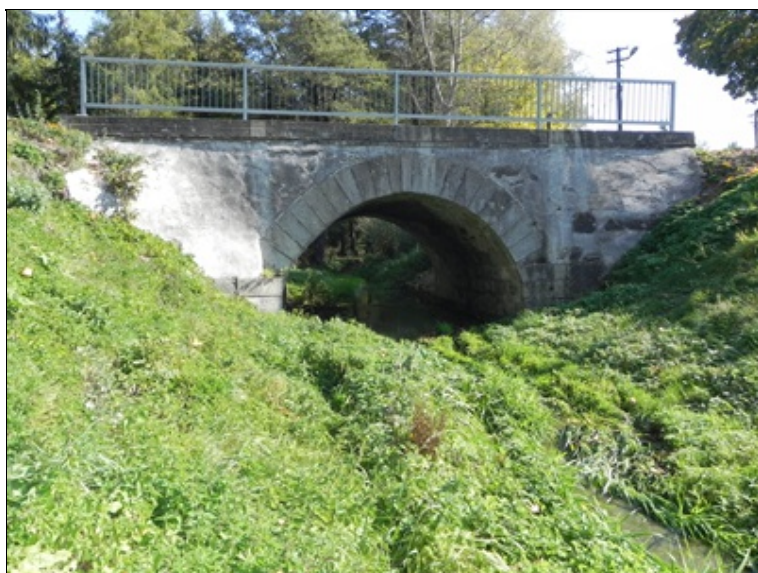
Celkový pohled levá strana - POS

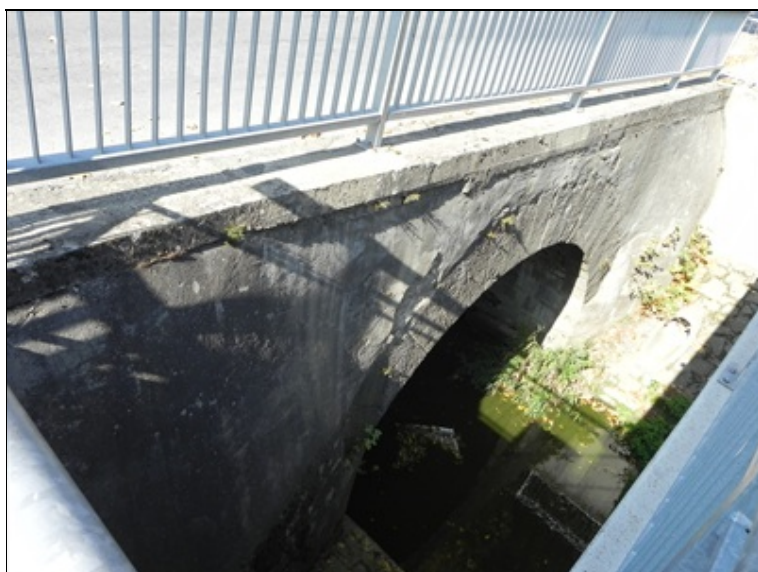
Celkový pohled pravá strana - NAS

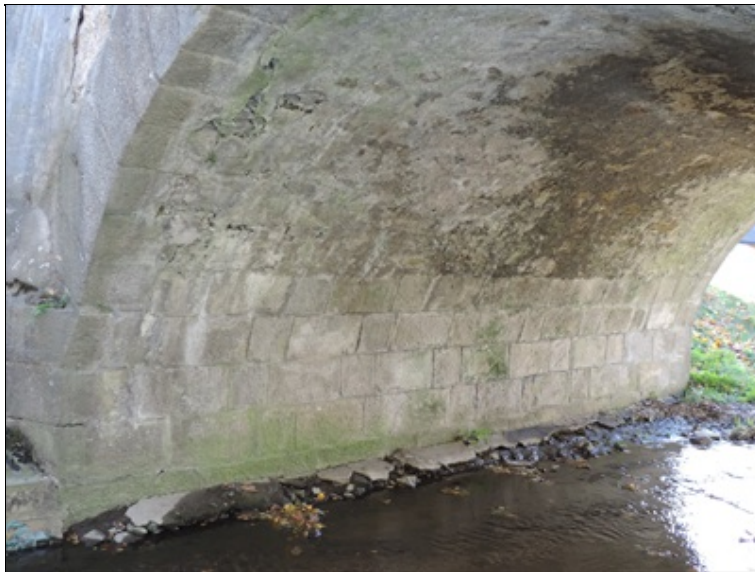
Pohled na opěru č. 1

- [1.1] 1.1 Základy mostních podpěr a křídel Stav základů bez provedení sond nelze zjistit. Nebyly pozorovány závady způsobené poruchami základů.
- [1.2] 1.2 Mostní podpěry a křídla Na pohledových plochách opěry 2 jsou zřetelné stopy zatékání s průsaky, výkvěty a vápenné výluhy. Betonové opevnění v patě opěr je příčně rozpraskáno a podemleto. Čelní zdi jsou na obou stranách konstrukce zděné z lomového kamene. Povrchová úprava čelních zdí je provedena vápenocementovou omítkou.
Zdivo čelních zdí má místy výkvěty.
- [1.3] 1.2.4 Křídlo Kamenné zdivo křídel má místy vypadanou spárovou maltu s uvolněnými kameny. V blízkém okolí křídel je uchycená vegetace - stromy. Omítka čelních zdí a křídel je místy odtržená od podkladu. Na všech křídlech jsou patrné všesměrné trhliny s vápennými výluhy.
- [1.4] 1.3.1 Zemní těleso Zemní těleso je udržované s nízkými travními porosty.

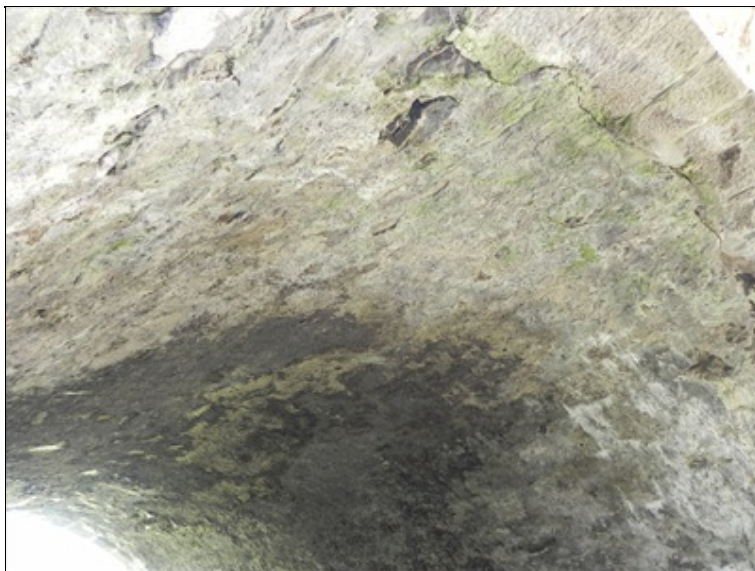
- [2.1] 2.1 Nosná konstrukce Na podhledu nosné konstrukce jsou viditelné stopy promáčení, výkvěty, inkrustace. Na podhledu nosné konstrukce jsou viditelné podélné trhliny oddělující kvádrové portály. Trhliny se táhnou přes celou délku klenby až k patě opěry. Torkret (stříkaný beton) na podhledu odpadává, místy je odtržený od podkladu.
- [2.2] 2.2 Ložiska, klouby Ložiska nejsou na konstrukci tohoto typu provedena.
- [2.3] 2.3 Mostní závěry Mostní závěry nejsou na konstrukci tohoto typu prováděny.

Podhled na nosnou konstrukci

| [1] | 2.1 | Nosná konstrukce | Doporučujeme osadit sádrové terčíky na trhliny mezi portály a NK a sledovat vývoj trhlín. |

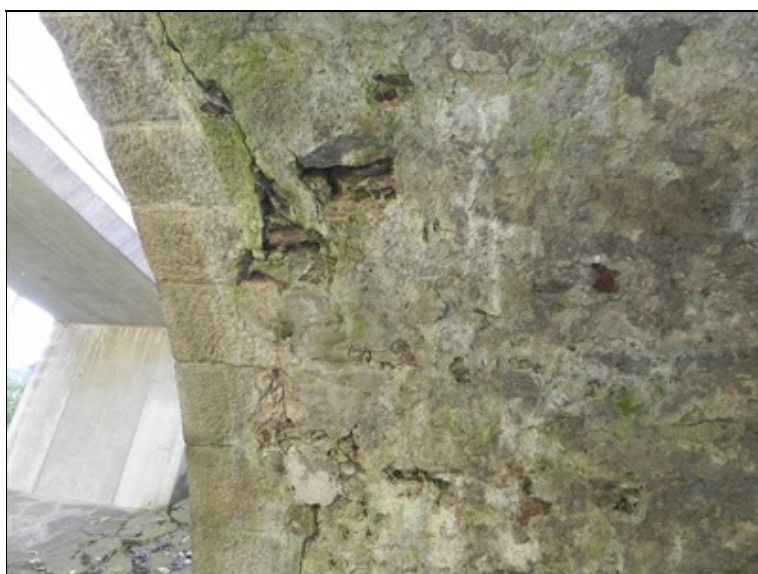
DSCN7476-resize.JPG

2.1 Nosná konstrukce

Na podhledu nosné konstrukce jsou viditelné stopy promáčení, výkvěty, inkrustace. Na podhledu nosné konstrukce jsou viditelné podélné trhliny oddělující kvádrové portály. Trhliny se táhnou přes celou délku klenby až k patě opěry. Torkret (stříkaný beton) na podhledu odpadá, místy je odtržený od podkladu.

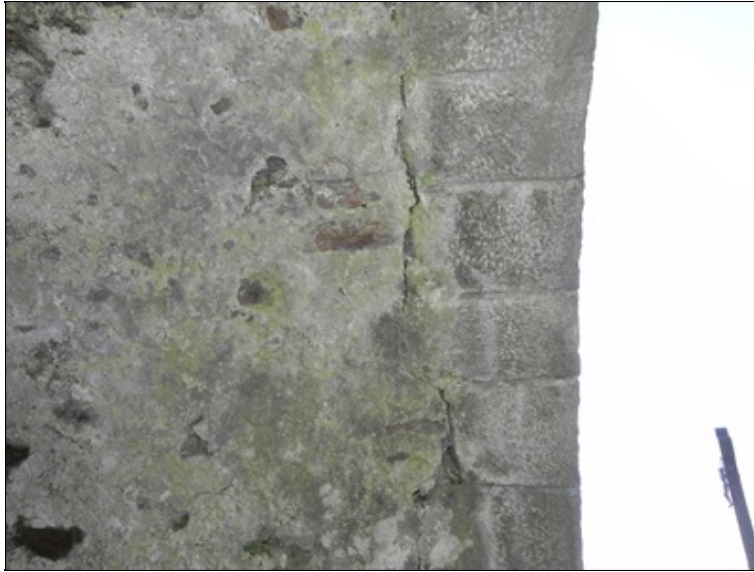
DSCN7482-resize.JPG

2.1 Nosná konstrukce

Na podhledu nosné konstrukce jsou viditelné stopy promáčení, výkvěty, inkrustace. Na podhledu nosné konstrukce jsou viditelné podélné trhliny oddělující kvádrové portály. Trhliny se táhnou přes celou délku klenby až k patě opěry. Torkret (stříkaný beton) na podhledu odpadá, místy je odtržený od podkladu.
