IMOS BRNO, a.s.
DIVIZE SILNIČNÍ VÝVOJ
OLOMOUCKÁ 174
627 00 BRNO

Na základě výše uvedené objednávky provedl zhotovitel diagnostický průzkum vozovky na vybraném úseku silnice II/150 spočívající ve vizuální prohlídce s grafickým záznamem a fotodokumentací poruch, měření průhybů a posouzení únosnosti vozovky, jádrových vývrtech, vrtaných sondách a rozborech asfaltové směsi a podložní zeminy. Posouzení parametrů vozovky je provedeno podle technických podmínek TP87. Byly stanoveny výstupní parametry k hodnocení konstrukce vozovky. Předkládá se návrh opravy vozovky.

Silnice: II/150

Název: Babice - Okrouhlice

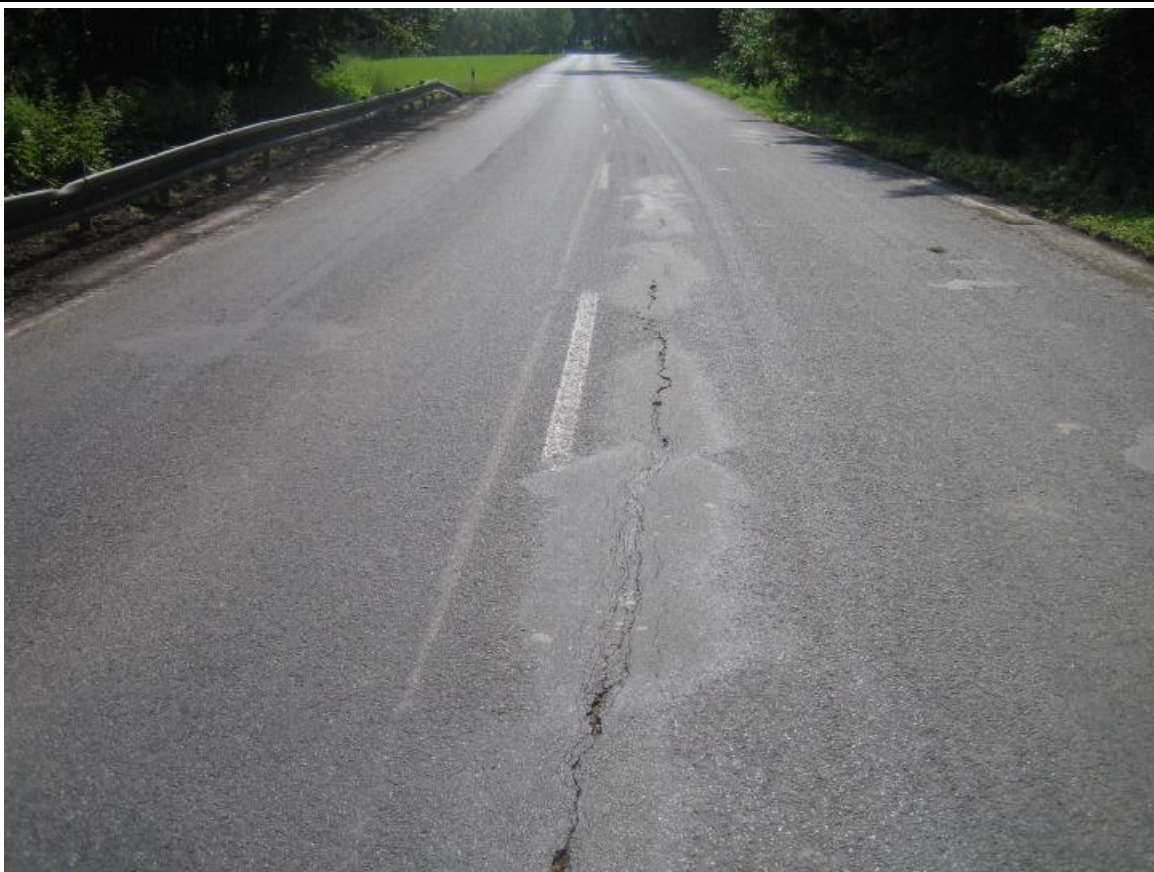
F04, km 77,010+

Podélné rozvětvené trhliny, vysprávkky tryskovou metodou, výtluky

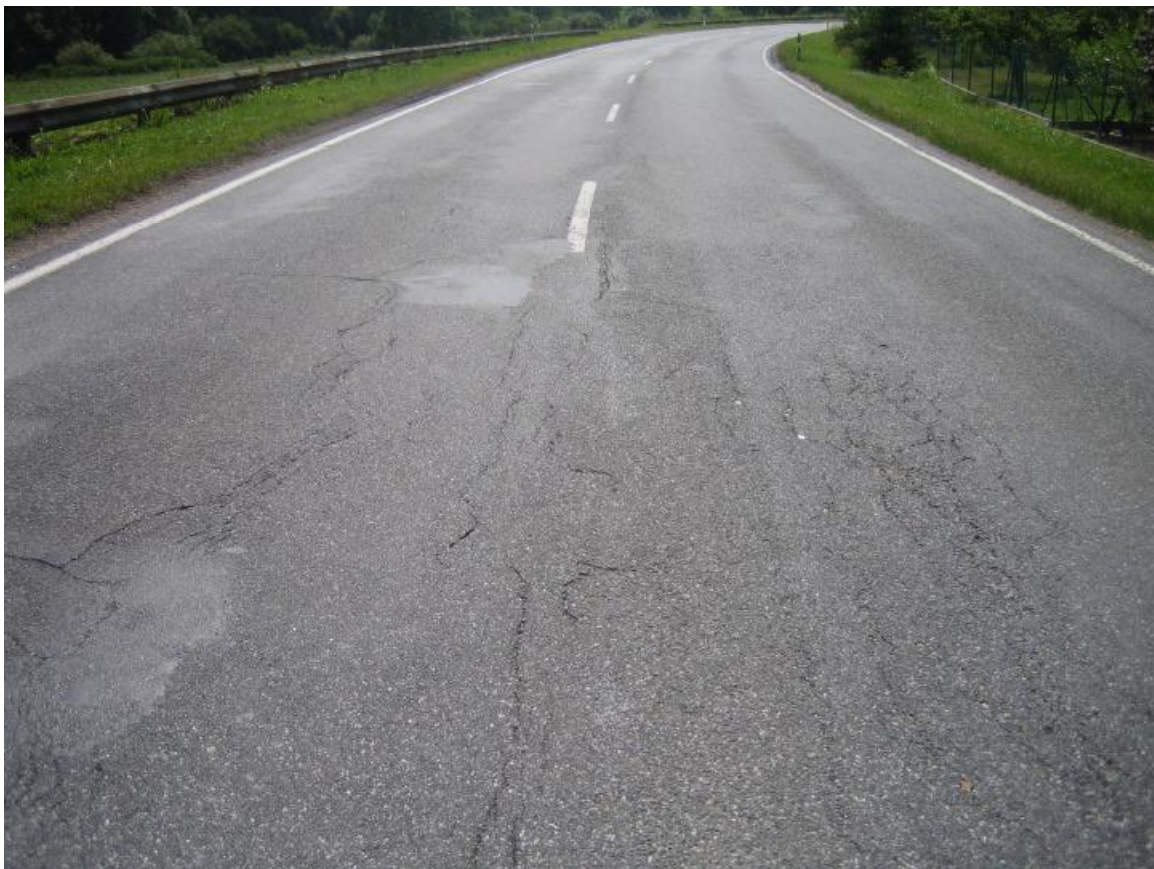
F10, km 77,610+

Mozaikové a rozvětvené trhliny, vysprávkky tryskovou metodou, nepravidelné hrboly, vyjeté koleje

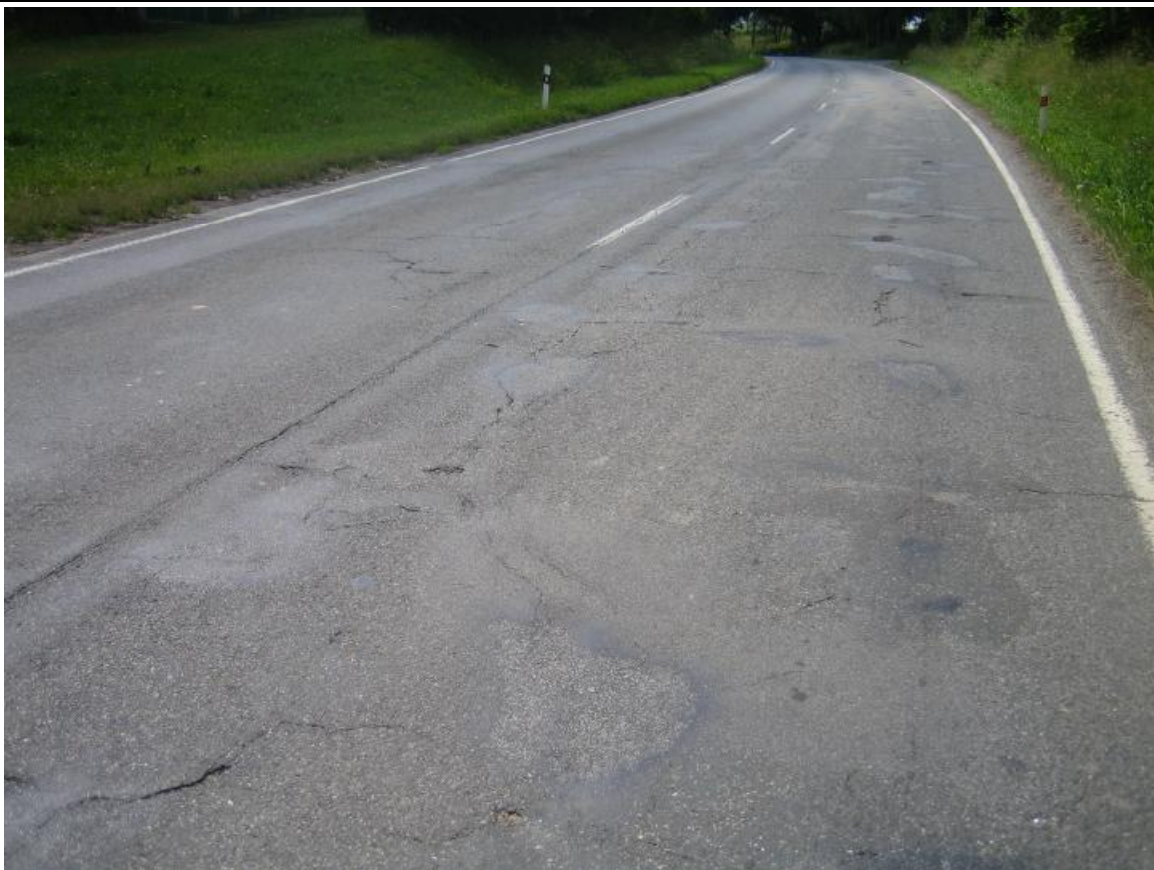
F16, km 78,210+

Mozaikové a rozvětvené trhliny, vysprávký tryskovou metodou, nepravidelné hrboly

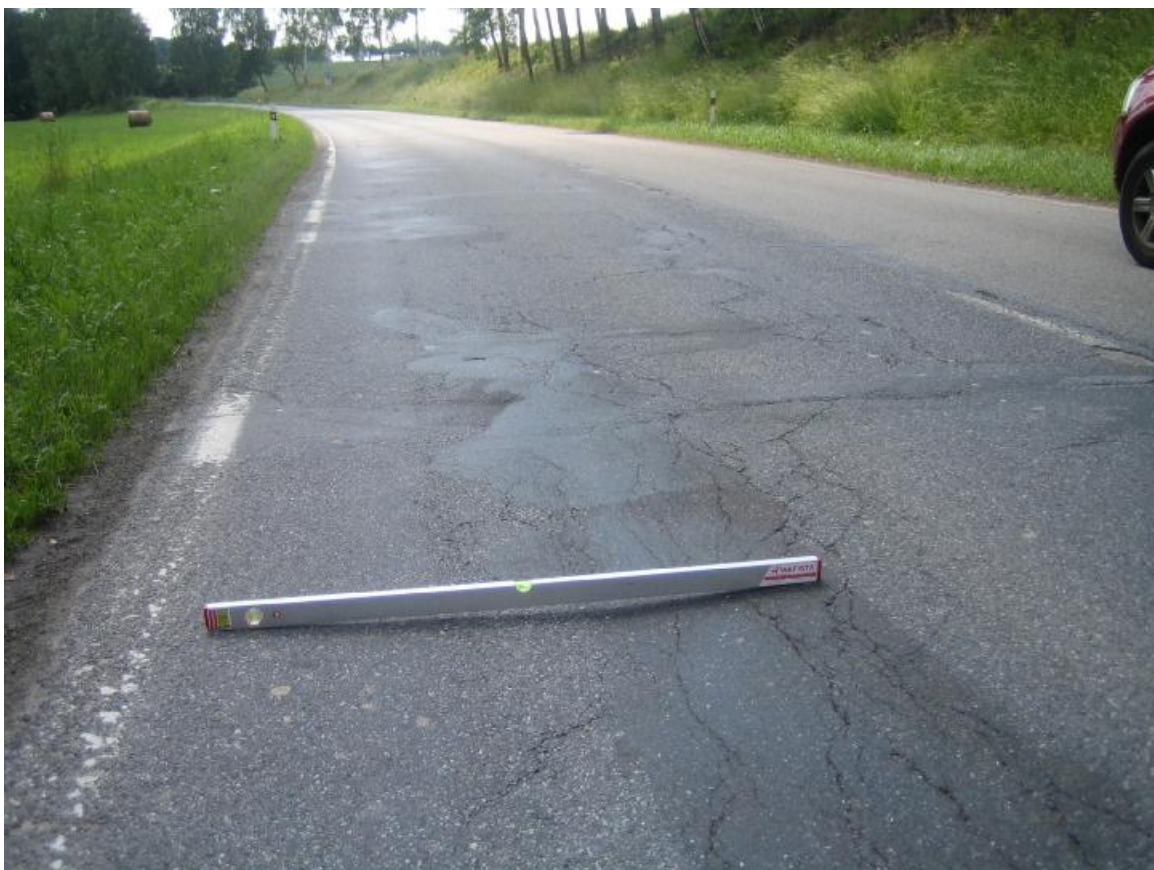
F19, km 78,505+

Plošné deformace, mozaikové a rozvětvené trhliny, vysprávký tryskovou metodou, nepravidelné hrboly

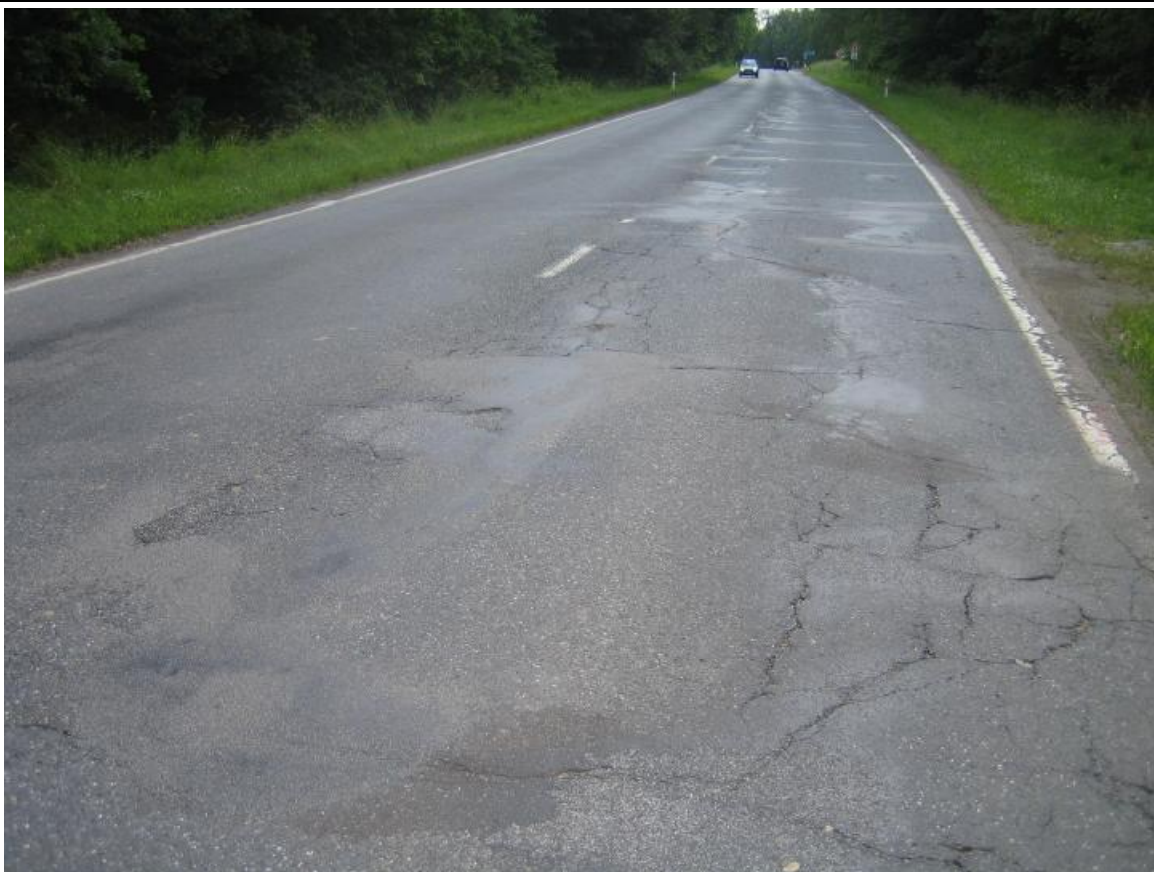
F22, km 78,810+

Podélné rozvětvené až síťové trhliny, mozaikové trhliny, vysprávkky tryskovou metodou, nepravidelné hrboly.

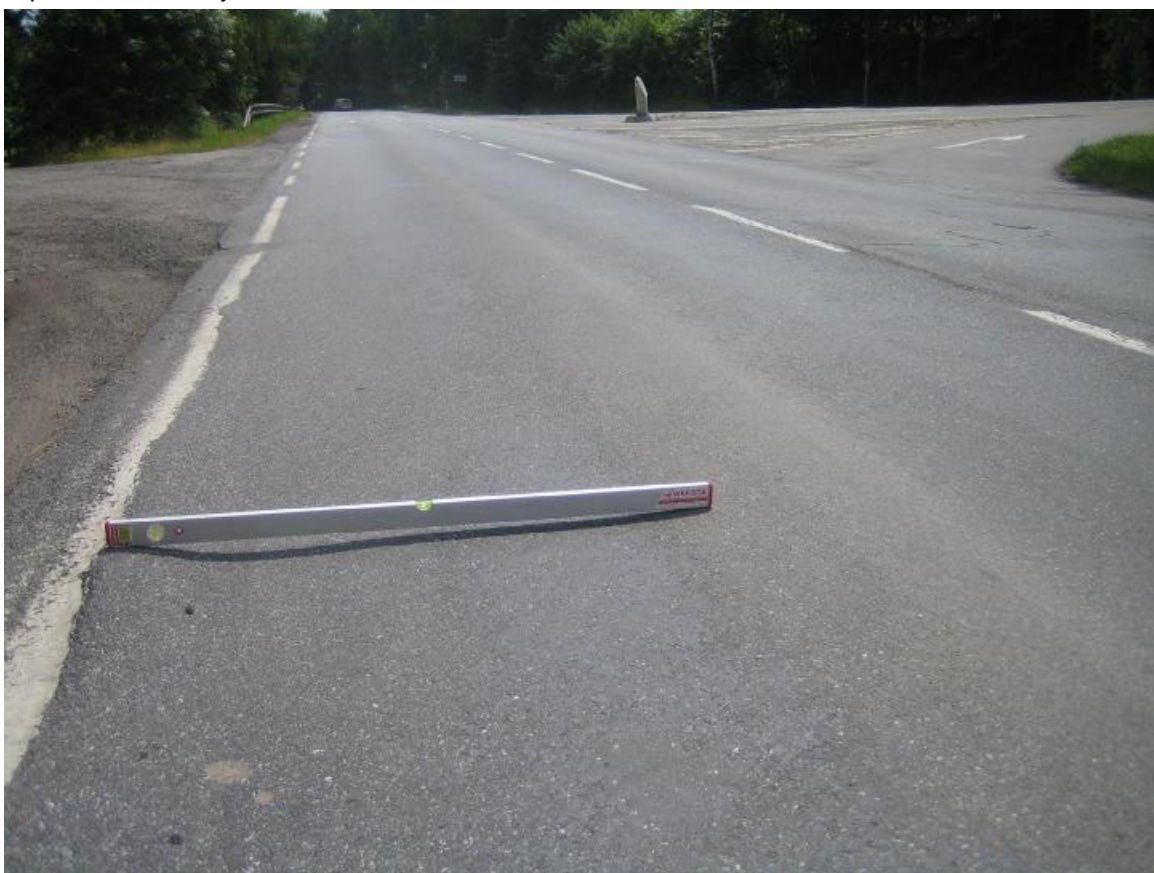
F25, km 79,040+

Vyjetá kolej

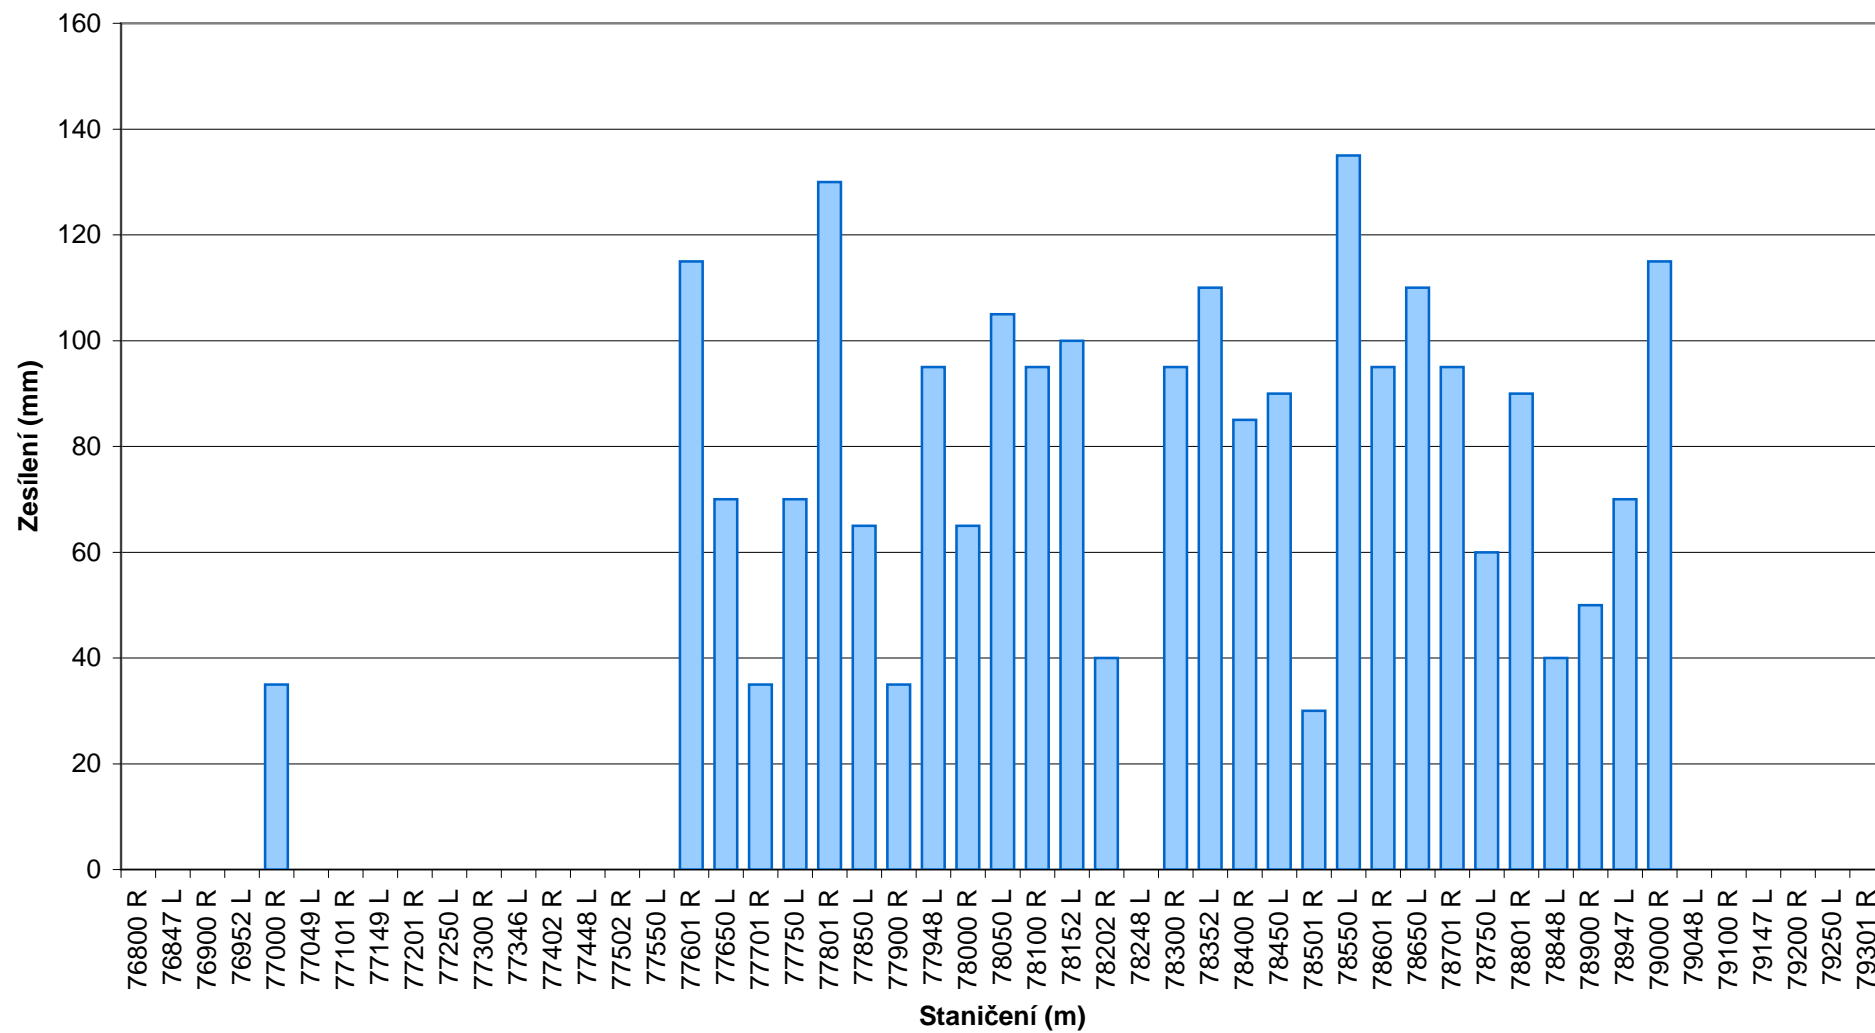
Zesílení vozovky - II/150 Babice - Okrouhlice

Průměrný průhyb Y1 (mm):	0,445 (rozsah od 0,134 do 0,750)
Průměrná zbytková doba životnosti (roky):	13
Klasifikace únosnosti podle TP 87:	3 - vyhovující
Průměrná tloušťka zesílení (mm):	46
Maximální tloušťka zesílení (mm):	135
Návrhová tloušťka zesílení (průměr + 1,3x směrodatná odchylka) (mm):	106
Průměrný modul pružnosti asfaltových vrstev E1 (MPa):	8131
Průměrný modul pružnosti nestmelených vrstev E2 (MPa):	866
Průměrný modul pružnosti podloží Ep (MPa):	114
