### **Z P R Á V A č. 56/24**

#### **Diagnostický průzkum mostu ev.č.34765-1 přes Perlový potok KRÁSNÁ HORA**

**STAVBA-OBJEKT:** most ev.č.34765-1, Krásná Hora

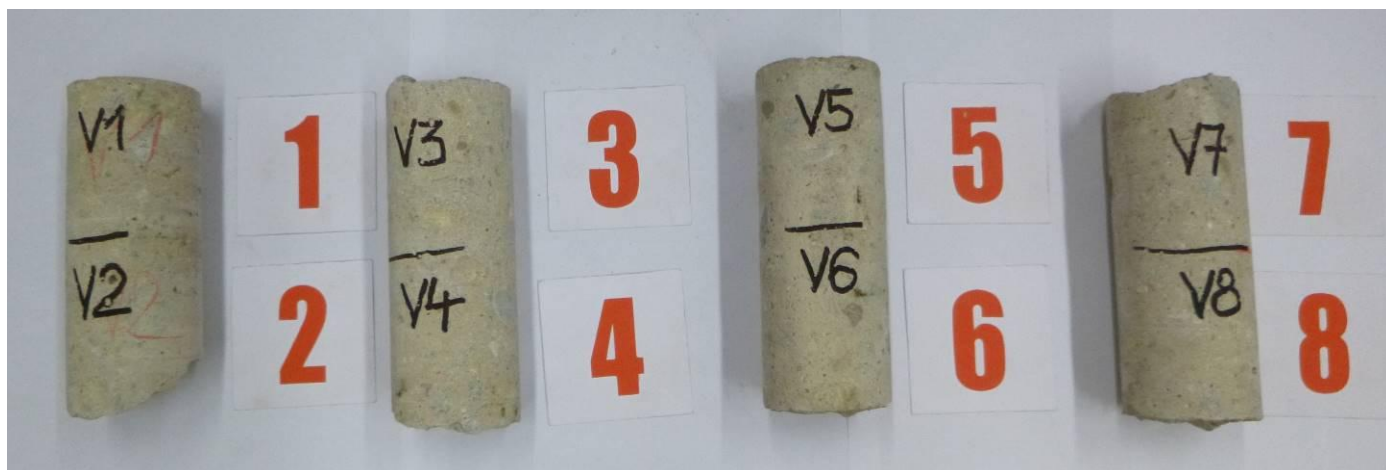
**FOTO č.3.1.4:** Dokumentace vývrtů pro destruktivní zkoušky pevnosti v tlaku betonu

Odběr vzorků pro zkoušku pevnosti v tlaku betonu byl proveden metodou jádrového diamantového vrtání průměr 74 mm přístrojem CEDIMA s výplachem. Samotné zkoušky pevnosti betonu v tlaku na jádrových vývrtech byly provedeny podle ČSN EN 12390-3 po "zakoncování" vzorků. Výsledky zkoušek betonu v tlaku jsou uvedeny v příloze č.8 a zrekapitulovány v tabulce č.7 této zprávy. Specifikace míst odběru vzorků je uvedena v tabulce č.6 a v příloze č.5.

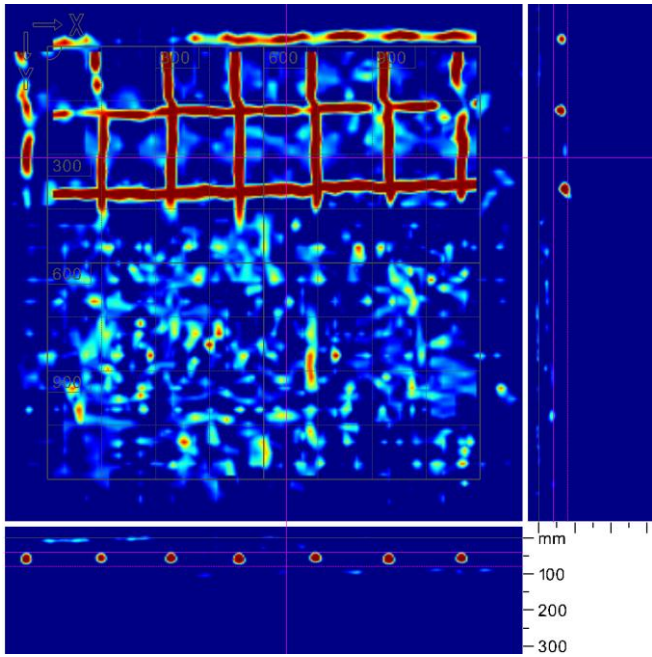
Konstrukce	Opěra 1	
Zobrazovaná hloubka	40 - 80 mm	plošný scan - 1200 x 1200 mm

Bylo zjištěno, že opěry jsou provedeny z prostého betonu. Pouze úložné prahy jsou ze železobetonu. Pro výztuž úložných prahů opěr bylo zjištěno rozložení výztuže dle schématu č.1. Pro nosníky KA-73 bylo zjištěno rozložení výztuže dle schémat č.2 č.3 a č.4.

<p>Patrné provedení opěry z prostého betonu a železobetonového úložného prahu.</p> <p>Svislá výztuž úložného prahu uložena á 200 mm s krytím ~ 40 - 45 mm</p> <p>Vodorovná výztuž uložena s krytím ~ 55 - 60 mm</p>
		<p>Poloha měření:</p>

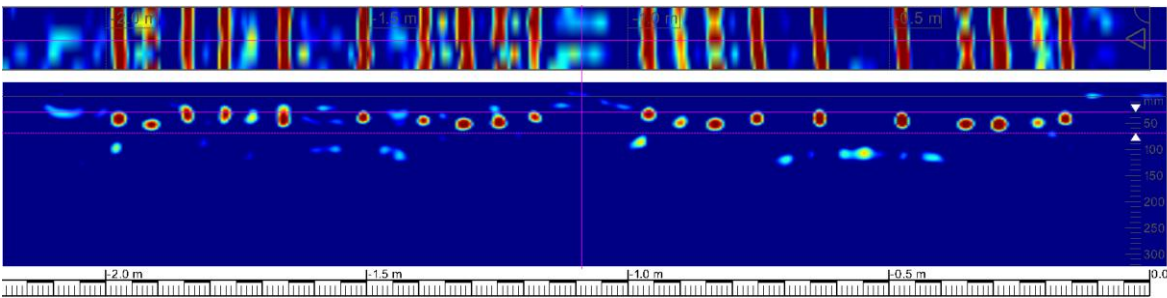
**SCHÉMA č.2** : Záznam z nedestruktivního měření metodou GPR - zk. místo M2  
- pohled nosníků KA-73 č.6 a č.5 přibližně v 1/4 rozpětí

<p>Patrných 8 kabelových kanálků při spodním povrchu nosníků a betonářská výztuž na krajích nosníků.</p> <p>Pozn.: Měření provedeno na podhledu, obraz je proti realitě převrácený.</p>

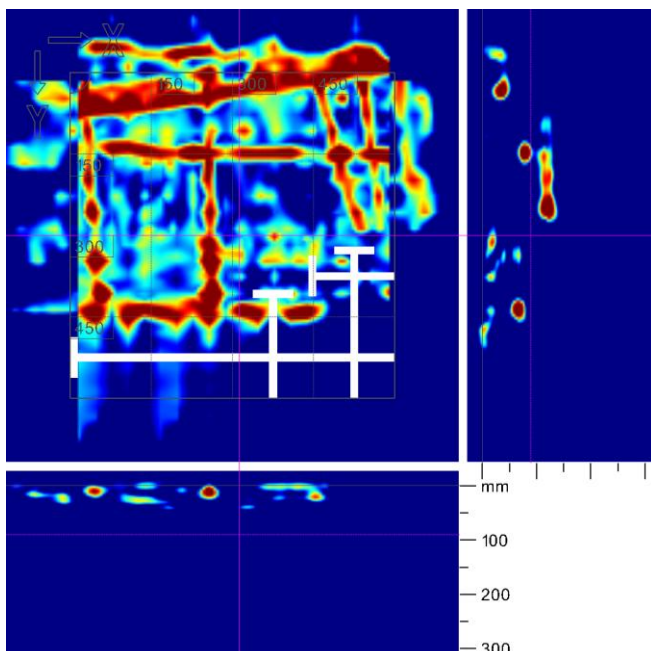
**SCHÉMA č.3:** Záznam z nedestruktivního měření metodou GPR - zk. místo M3  
- nosník KA-73 č.11 zboku

<p>Měřením zachycen jeden kabelový kanálek předpínací výztuže ve stěně nosníku. Místo provedení sondy K9 ke kabelovému kanálku předpínací výztuže.</p> <p>Poloha měření:</p>

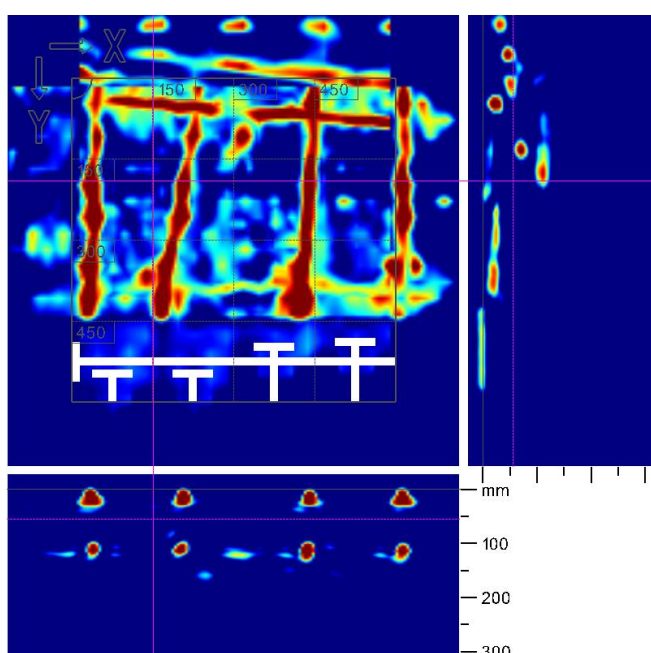
Konstrukce	Bok nosníku č.1 v uložení na opěru 2	
Zobrazovaná hloubka	0 - 55 mm	plošný scan - 600 x 600 mm

<p>Měřením zachycena poloha dvou kabelových kanálků předpínací výztuže ve stěně nosníku. Místo provedení sond K10 a K11 ke kabelovým kanálkům předpínací výztuže.</p> <p>Poloha měření:</p>

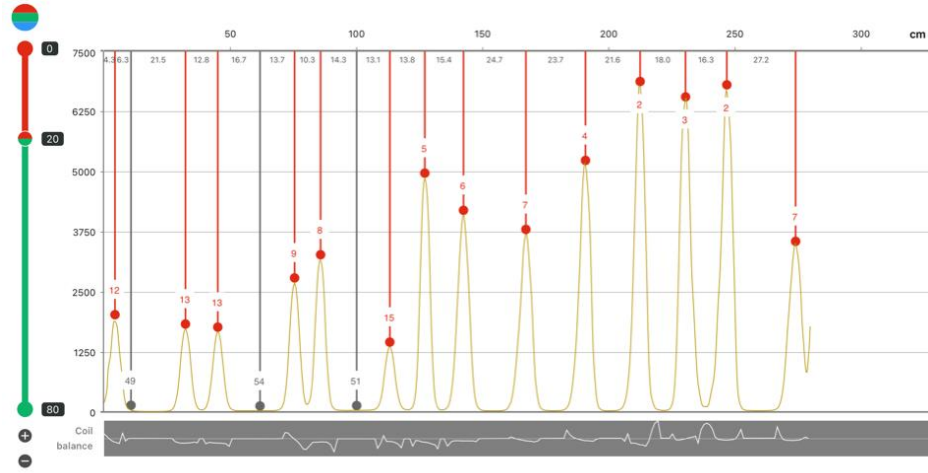
Datum:	23.5.2024					
Místo Měření:	Podhled nosníku č.1 - třmínky zkušební místo KB1					
Záznam měření:

Pozn.:						
Statistické vyhodnocení měření:						
	počet hodnot n	průměr [mm]	medián [mm]	směrodatná odchylka	nejnižší hodnota [mm]	nejvyšší hodnota [mm]
krytí výztuže	14	7,6	7,0	4,2	2	15
vzdálenost prutů	13	207	216	6,4	103	304
Pozn.: Třmínky uloženy s minimálním krytím 2 - 15 mm. Krytí neodpovídá předpokladům TP nosníků KA 73.

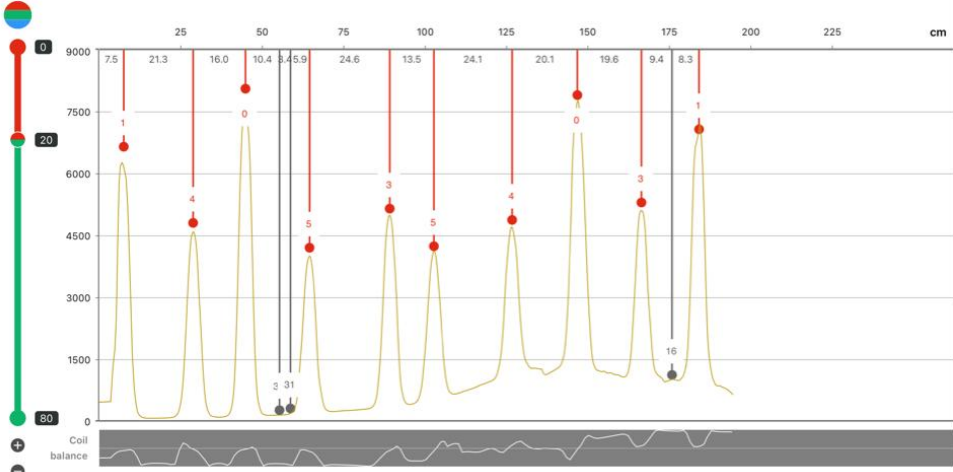
<b>Datum:</b>	23.5.2024					
<b>Místo Měření:</b>	Podhled nosníku č.11 - třmínky zkušební místo KB2					
<b>Záznam měření:</b>

Pozn.:						
<b>Statistické vyhodnocení měření:</b>						
	<b>počet hodnot n</b>	<b>průměr [mm]</b>	<b>medián [mm]</b>	<b>směrodatná odchylka</b>	<b>nejnižší hodnota [mm]</b>	<b>nejvyšší hodnota [mm]</b>
<b>krytí výztuže</b>	10	2,6	3,0	1,9	0	5
<b>vzdálenost prutů</b>	9	196	197	3,3	135	246
Pozn.: Třmínky uloženy s minimálním krytím 0 - 5 mm. Krytí neodpovídá předpokladům TP nosníků KA 73.

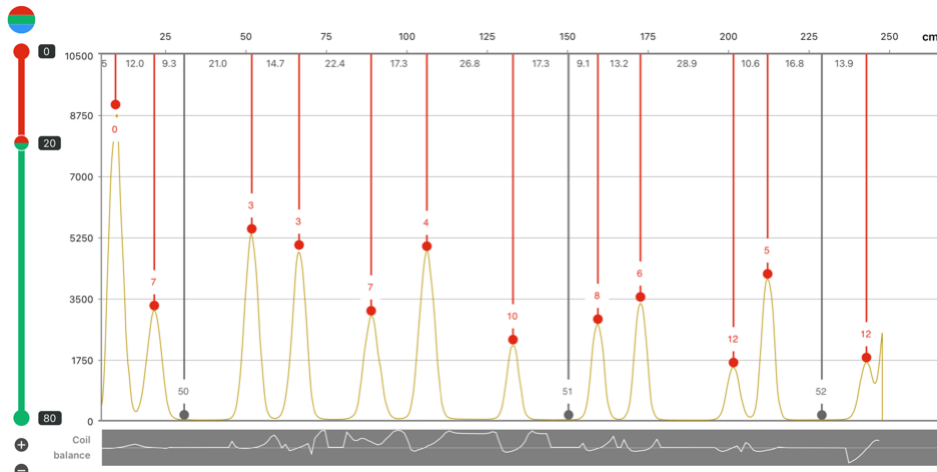
<b>Datum:</b>	23.5.2024					
<b>Místo Měření:</b>	Podhled nosníku č. 4 - třmínky zkušební místo KB3					
<b>Záznam měření:</b>

Pozn.:						
<b>Statistické vyhodnocení měření:</b>						
	<b>počet hodnot n</b>	<b>průměr [mm]</b>	<b>medián [mm]</b>	<b>směrodatná odchylka</b>	<b>nejnižší hodnota [mm]</b>	<b>nejvyšší hodnota [mm]</b>
<b>krytí výztuže</b>	12	6,4	6,5	3,5	0	12
<b>vzdálenost prutů</b>	11	212	224	7,5	106	307
Pozn.: Třmínky uloženy s minimálním krytím 0 - 12 mm. Krytí neodpovídá předpokladům TP nosníků KA 73.

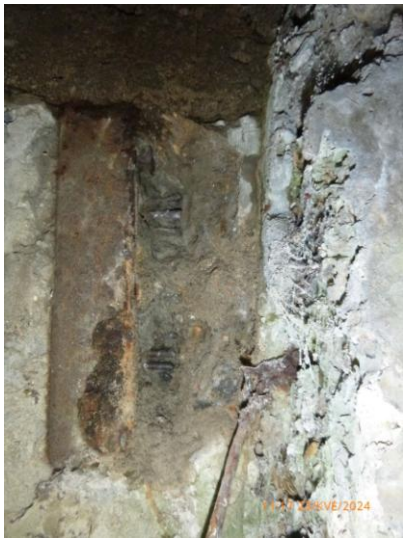
NOSNÍK. POLOHA	POPIS STAVU	FOTODOKUMENTACE	POZNÁMKA
nosník č.1  na OP1	povrchová koroze kotevních desek, předpínací výztuž za deskou s korozí bez podstatného oslabení

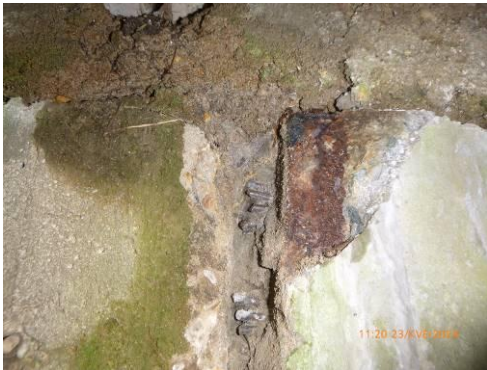
nosník č.11  u OP1	povrchová koroze kotevních desek, předpínací výztuž za deskou s korozí bez podstatného oslabení

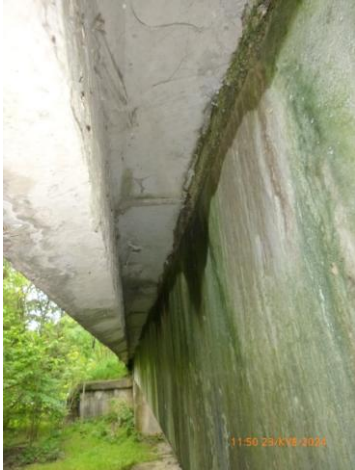
Optickým vyšetřením v dutinách nosníků KA-73 videoskopem OLYMPUS byly zjištěny známky silného protékání v krajních nosnících s tvorbou inkrustací na bocích a horní desce nosníku a krápníčků z horní desky nosníku. Nebyly zjištěny známky koroze výztuže uvnitř dutin krajních nosníků.

<p>nosník č.11</p>	<p>potékání nosníku č.11 zboku</p>

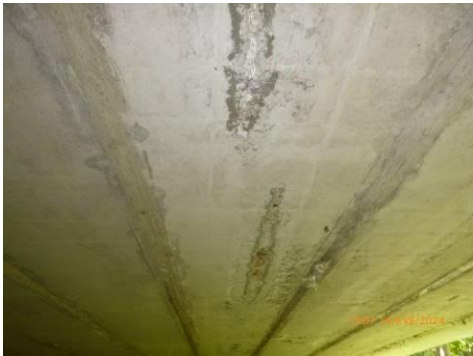
<p>nosník č.8</p>	<p>protékající trhliny v místě kanálků předpínací výztuže, místo sond K1,K2 a odběru vzorků C9 a C10</p>

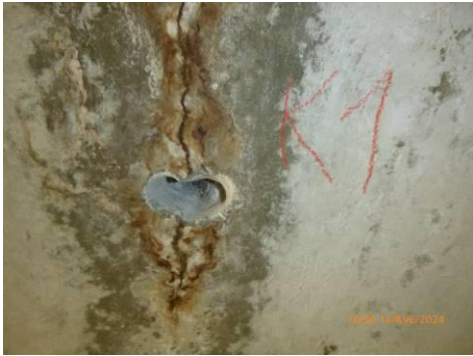
K1: kanálek částečně zainjektován, předpínací výztuž s minimální povrchovou korozí uložena bez ocelové chráničky krytí 50 mm

<p>nosník č.8</p>	<p>detail sondy ke kanálku předpínací výztuž K1</p>

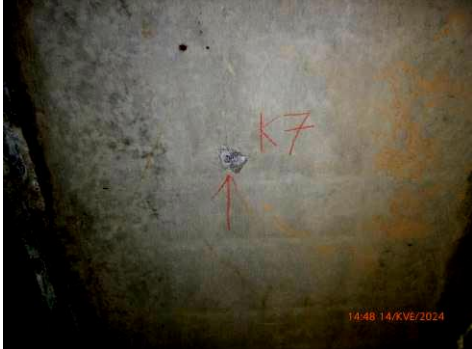
11:47 23/KVE/2024	
nosník č.3	trhlina na podhledu nosníku č.3 v místě kanálku předpínací výztuže, místo provedení sond K7

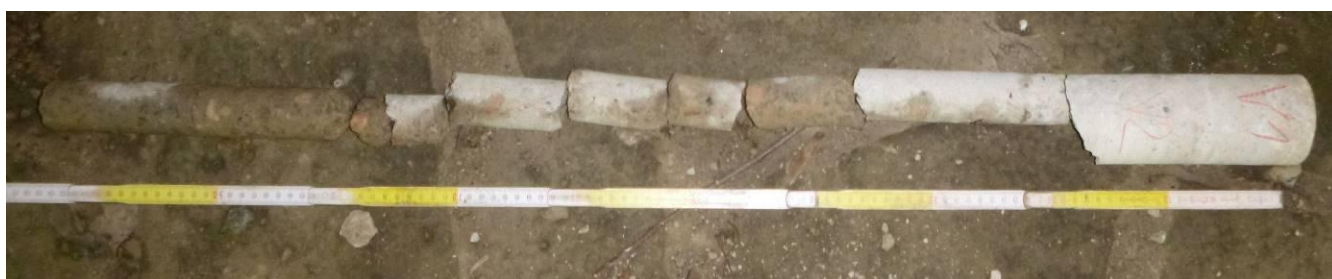
**FOTO 3.3.3:** Dokumentace vývrtu VO1 ke zjištění tloušťky opěry 1

Jádrovým vrtem VO1 bylo zjištěno, že opěra 1 je provedena z prostého betonu v tloušťce cca 1000 až 1050 mm. Dokumentace vrtu VO1 ke zjištění tloušťky opěry 1 je provedena na fotografii 3.3.3. Místo provedení vrtu je znázorněno ve schématu v příloze č.5.

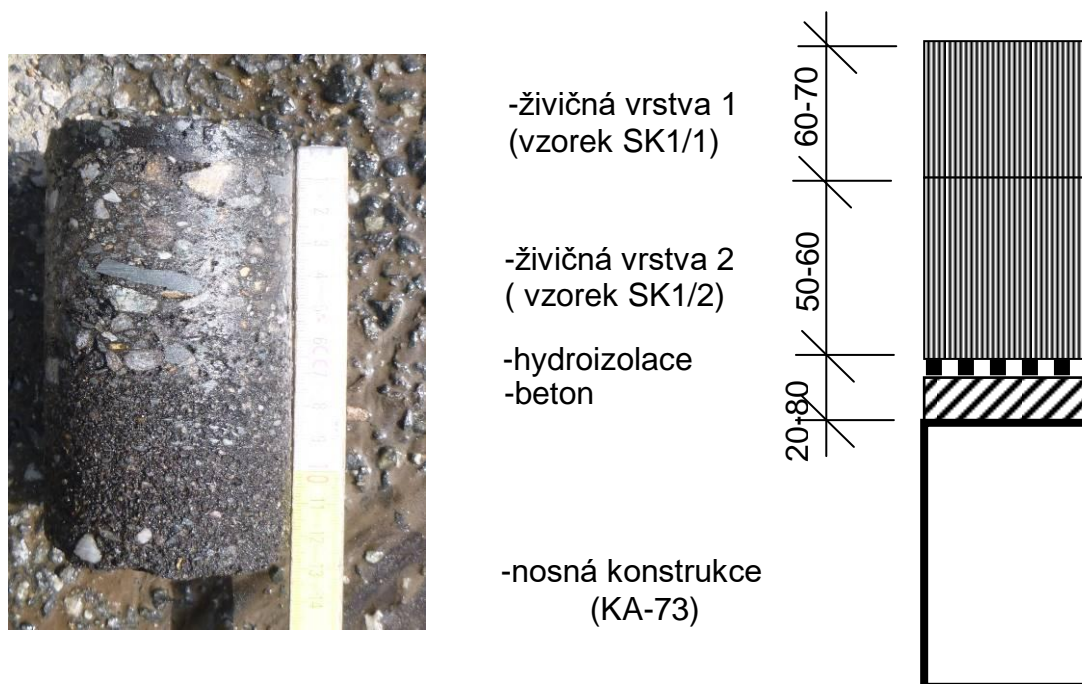
**SCHÉMA č.5:** Skladba vrstev vozovky na mostě v místě SK1 – na mostě

V rámci diagnostického průzkumu byla provedena sonda do vozovky za účelem zjištění skladby vrstev na mostě. Sonda byla provedena metodou jádrového vrtání s výplachem. Sonda byla označena jako SK1 a umístění sondy je uvedeno v příloze č.5. V sondě byla zjištěna skladba dle schématu č.5. Byla zjištěna betonová vyrovnávací vrstva s proměnnou tloušťkou patrně dle nadvýšení nosníků. Proměnná tloušťka byla zjištěna v rozmezí od cca 20mm do cca 80 mm.

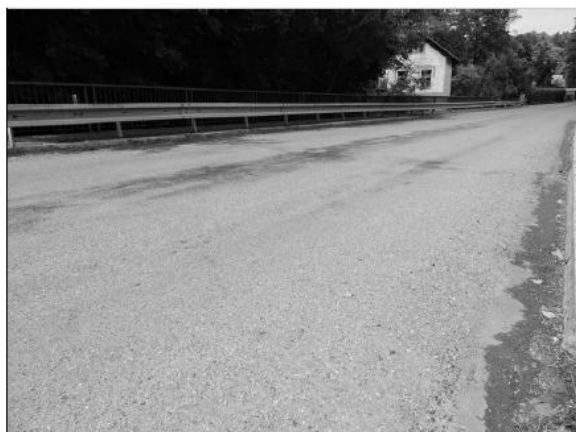
Prosedlá vozovka nad OP1
