## Příloha 4 – Fotodokumentace

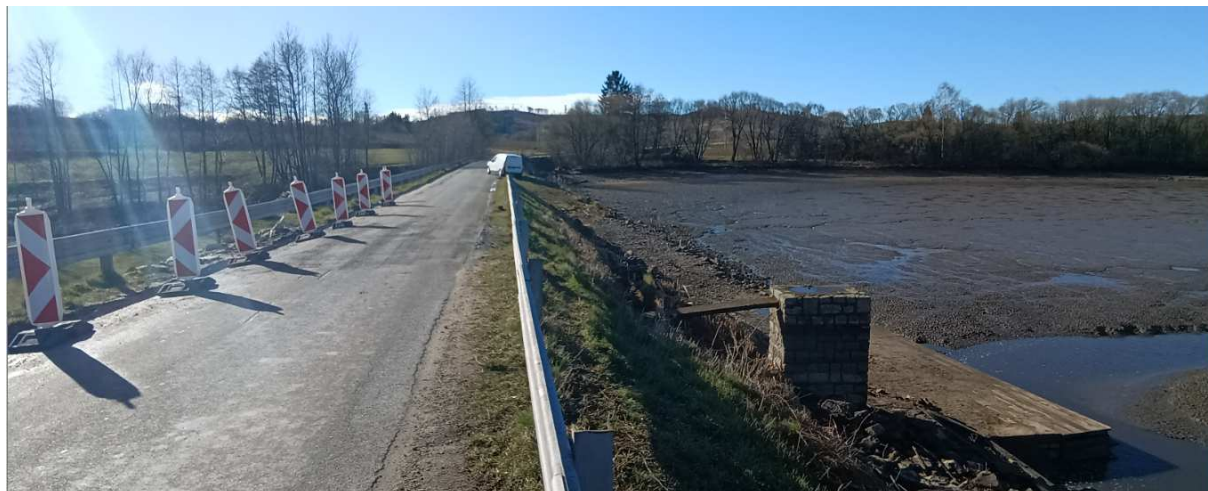
Foto1: Současný stav

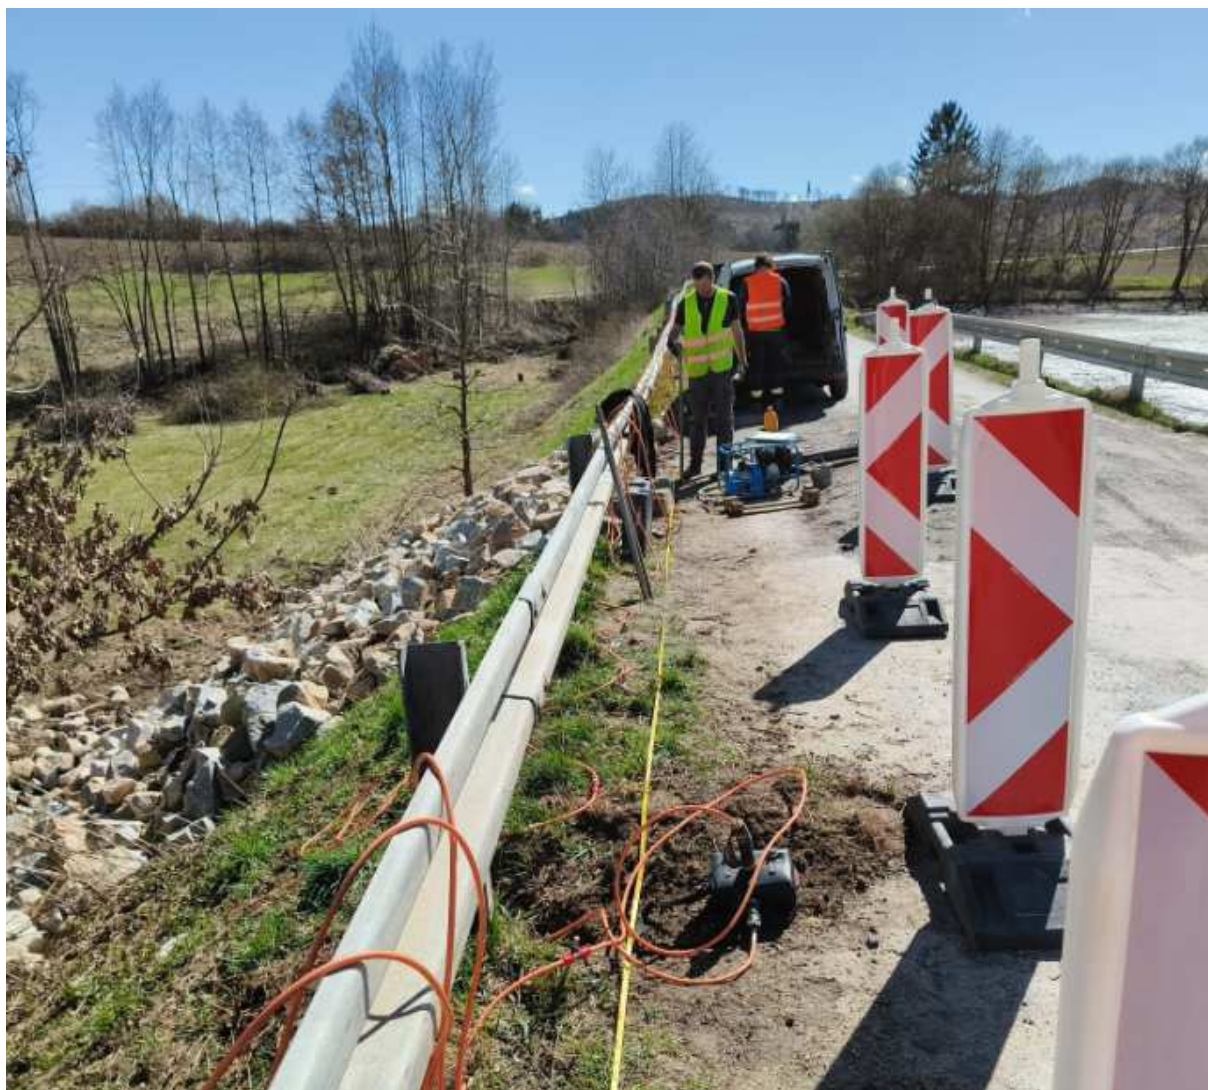
Foto2: Realizace geofyzikálního profilu 1

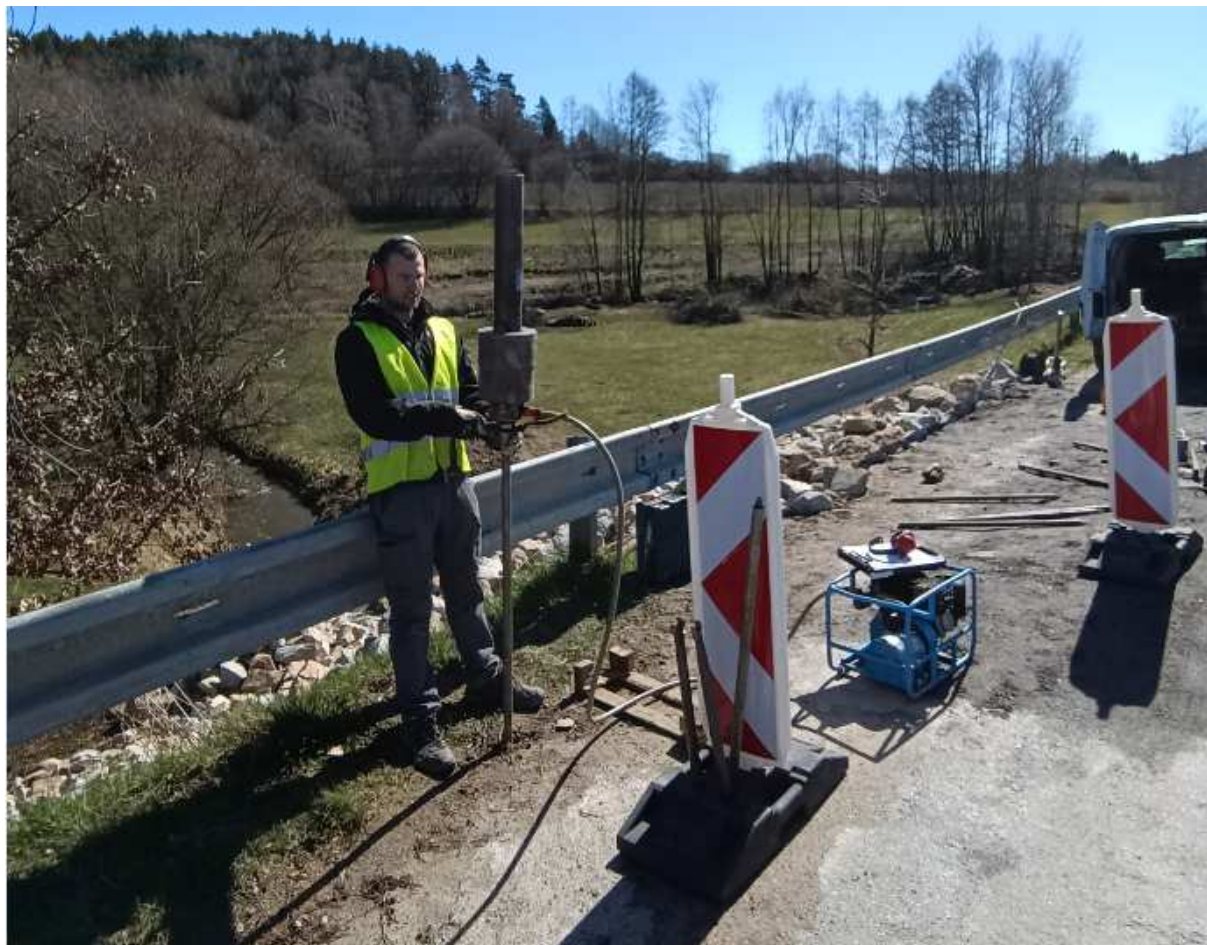
Foto3: Realizace dynamické penetrační sondy DPH3

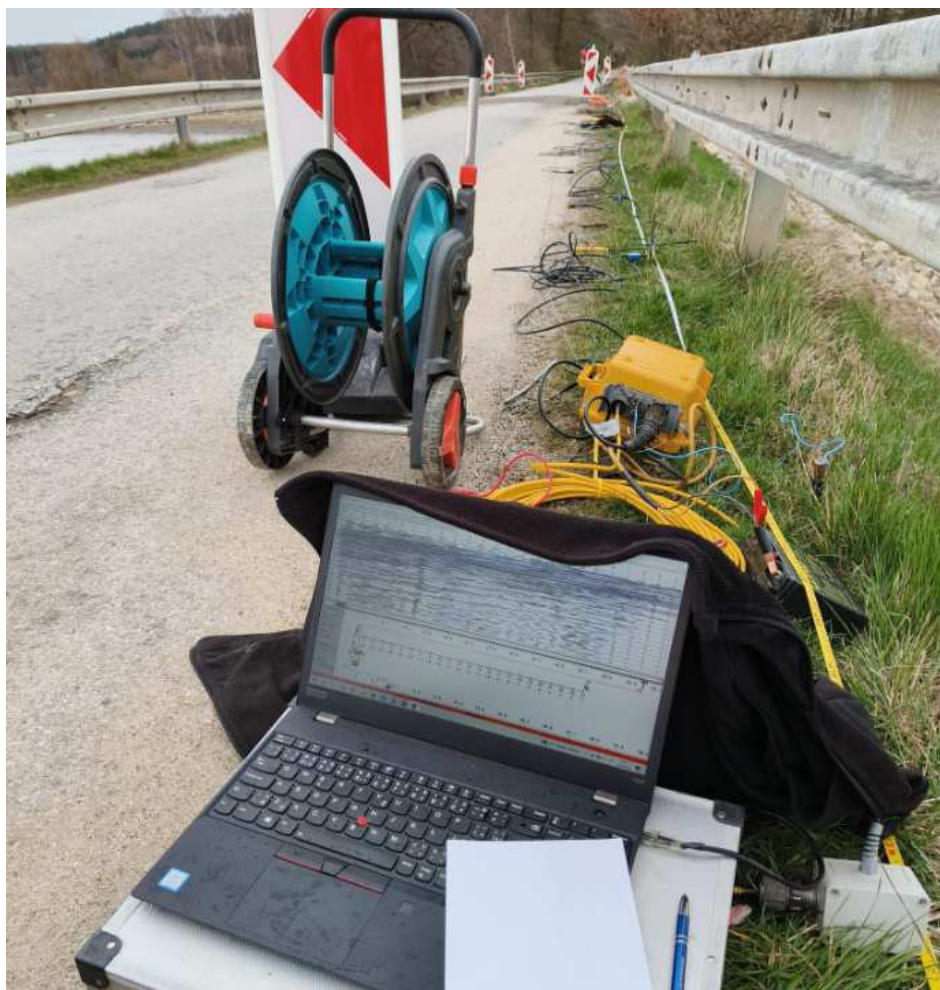
Foto5: Měření MRS (mělké refrakční seismiky)

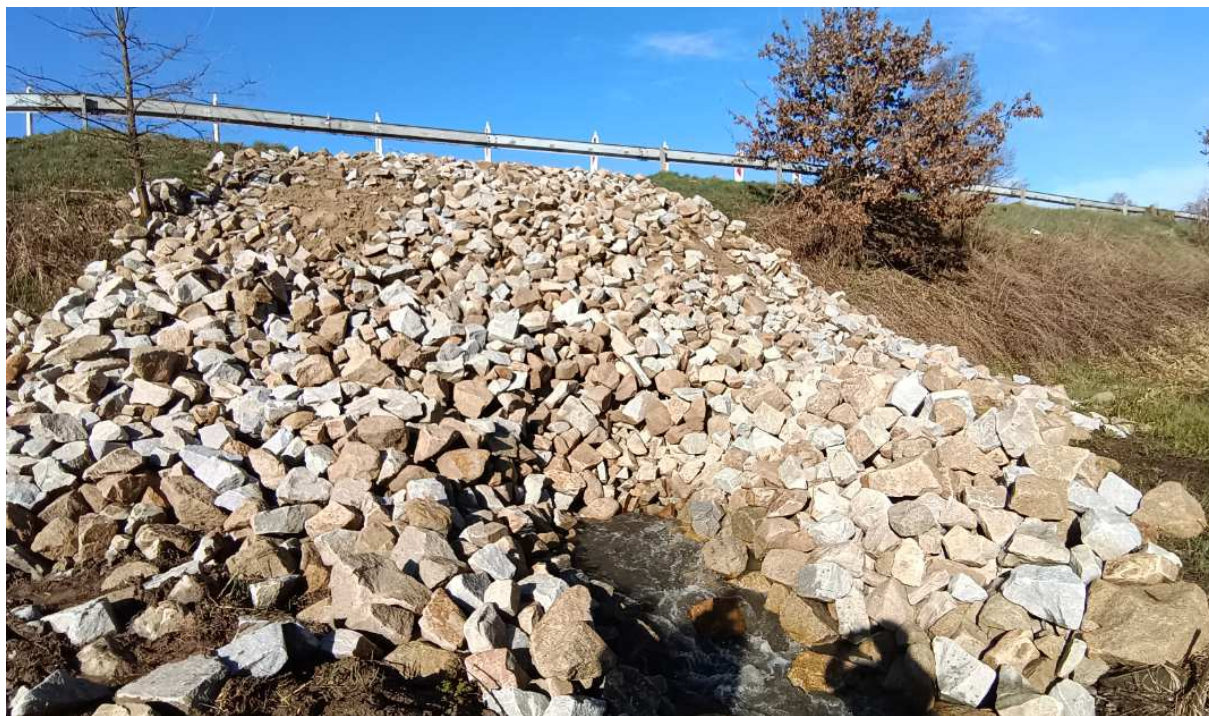
Foto4: Stabilizace hráze za pomoci hrubozrnného kameniva

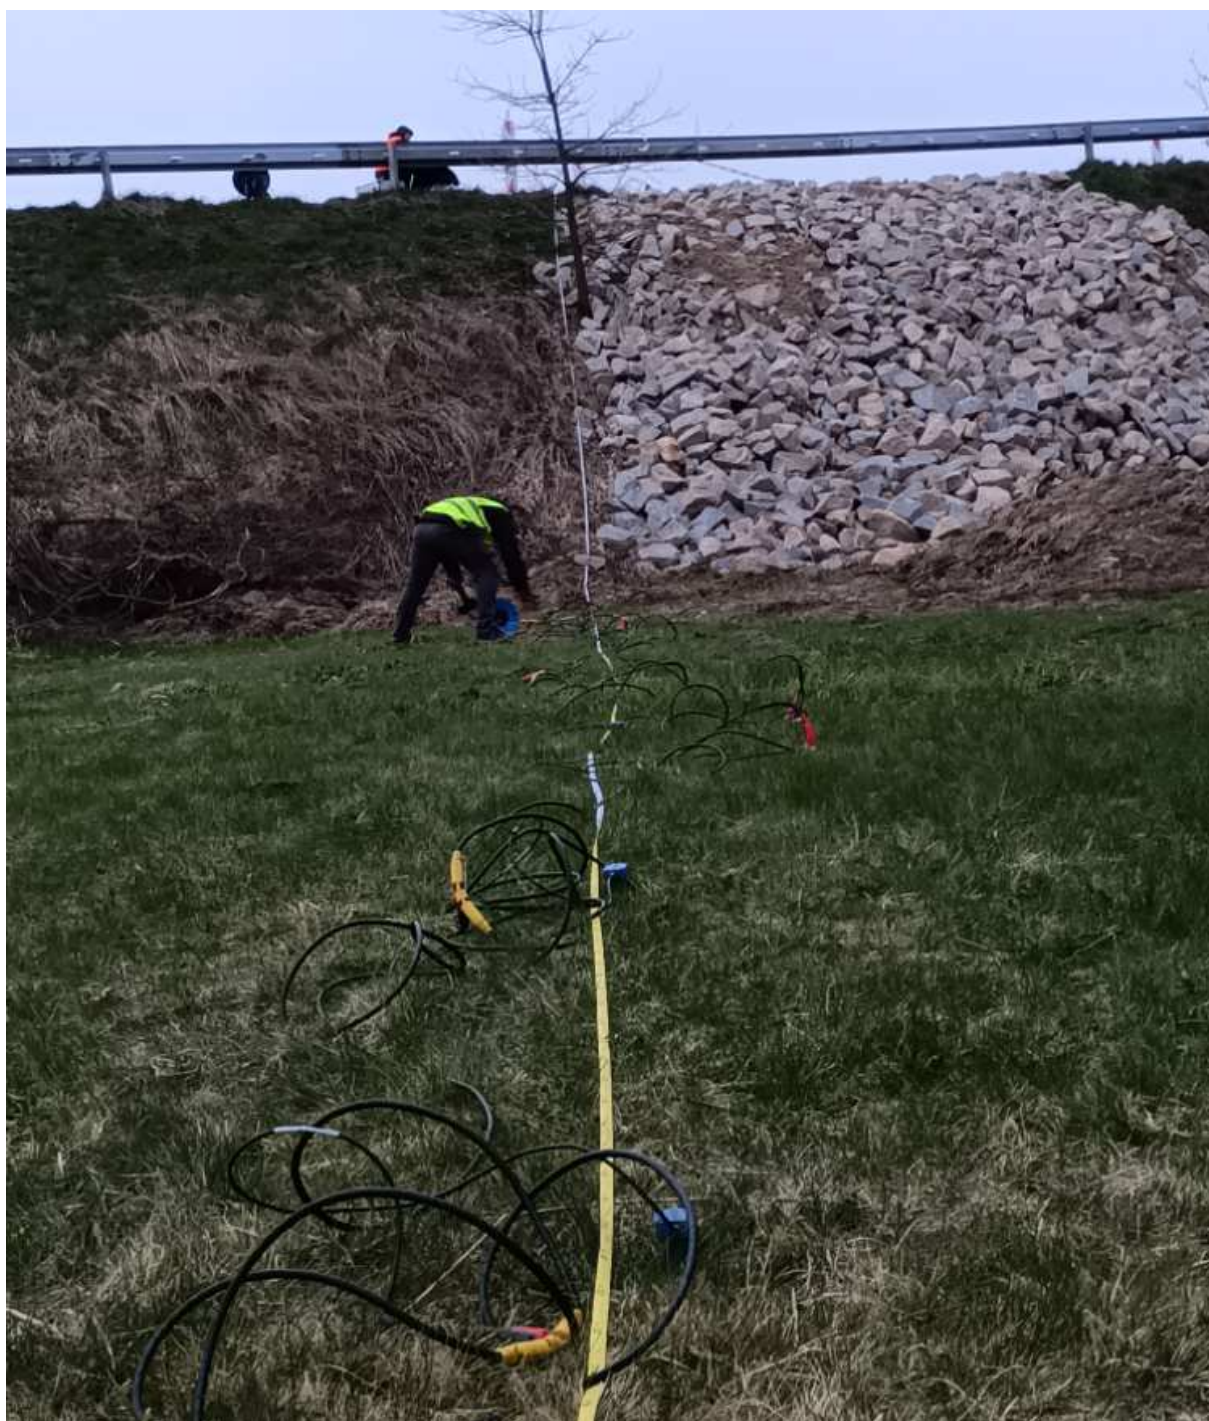
Foto5: Měření MRS (profil 3)
