TERMOKAMERA
-
MĚŘENÍ ÚNIKŮ TEPLA
OBDOBÍ 12/2024 AŽ 01/2025

V závěru roku 2024 a na začátku roku 2025 bylo prováděno měření úniků tepla z vybraných lokalit a objektů KSÚSV za pomoci termokamer ručních, zn. FLIR a termokamery umístěné na dronu pro letecké snímky.

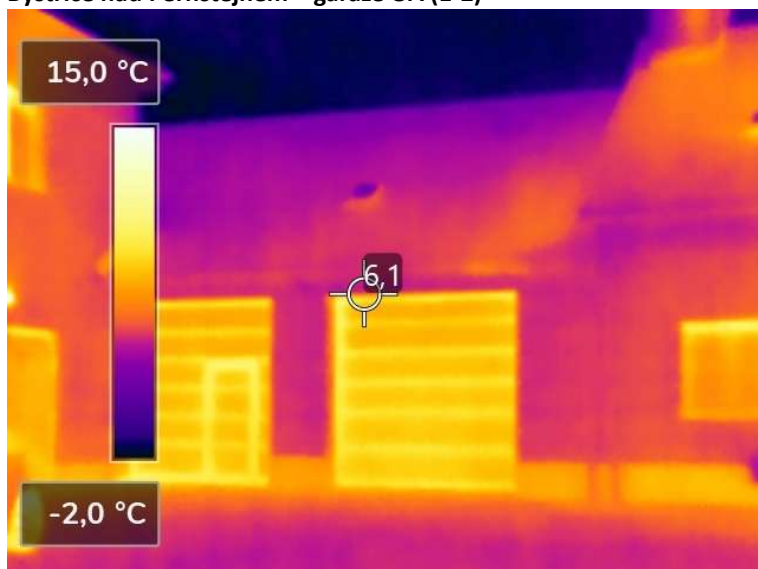
Bystřice nad Pernštejnem – garáže OA (1-2)

Únik tepla garážovými vraty. Není kritický.

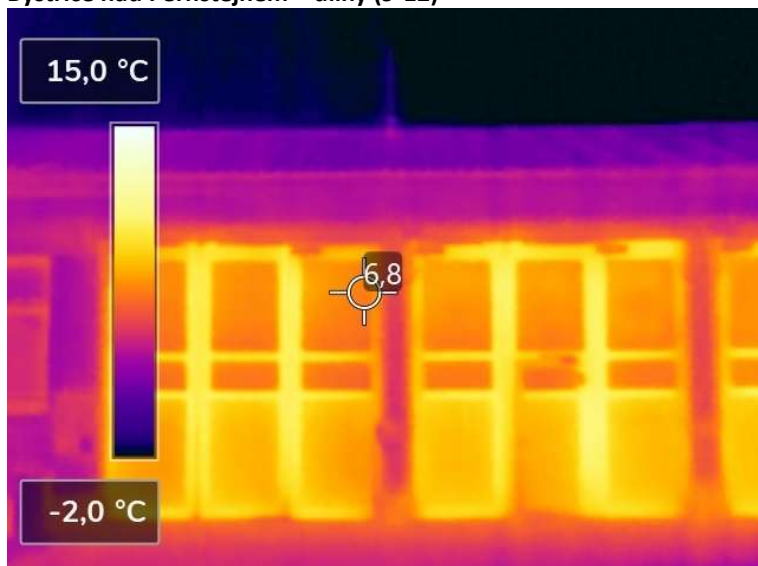
Bystřice nad Pernštejnem – dílny (9-12)

Únik tepla vraty dílen.

Zvážit výměnu vrat.

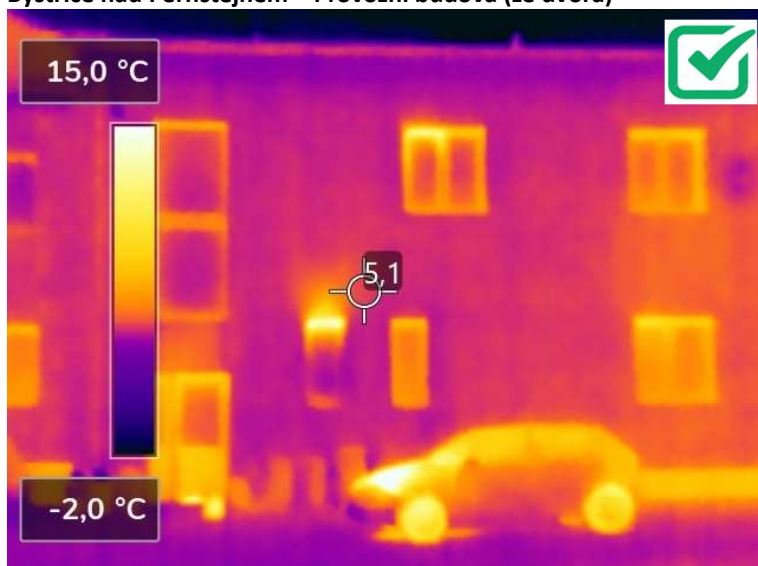
Bystřice nad Pernštejnem – Provozní budova (ze dvora)

Provedeno celkové zateplení fasády v roce 2024.

Nejsou potřebná žádná opatření.

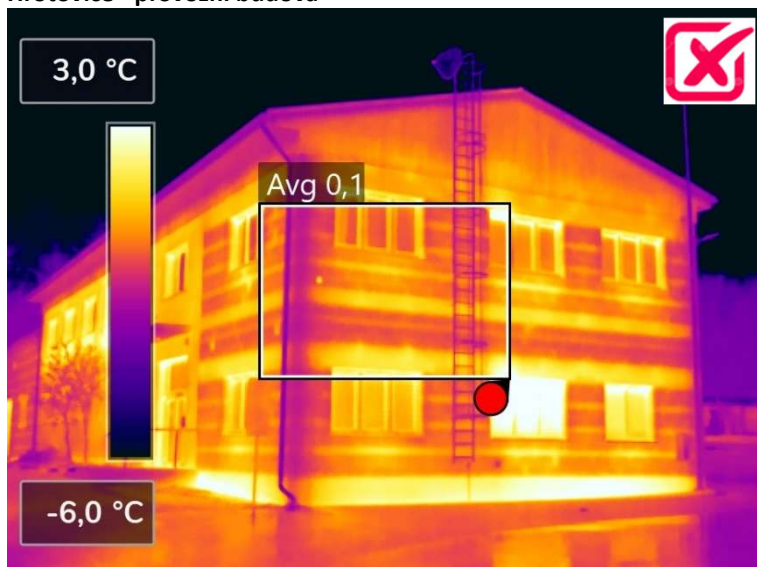
Hrotovice - provozní budova

Únik tepla obvodovými zdmi i okny budovy.

Řešit celkovou revitalizaci budovy střediska.

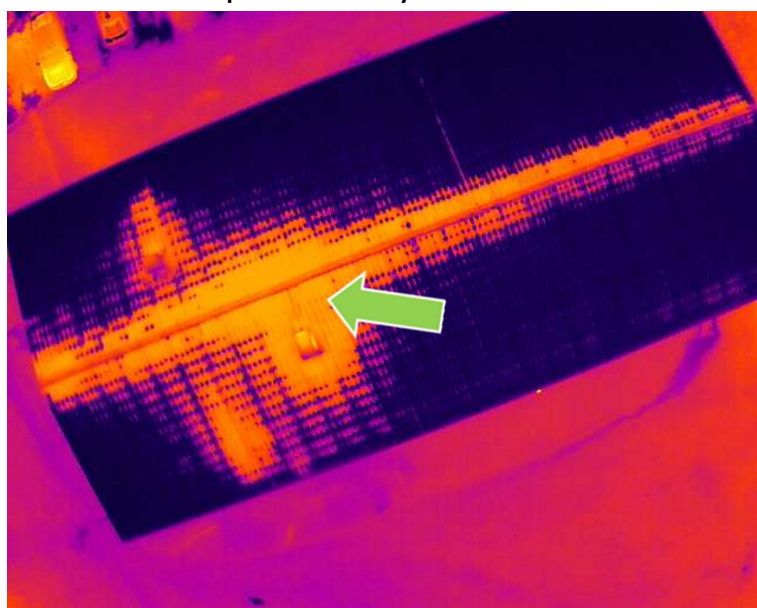
Hrotovice – střecha provozní budovy

Oprava střechy dokončena 2024, ale jsou patrné úniky.

Zjistit příčinu

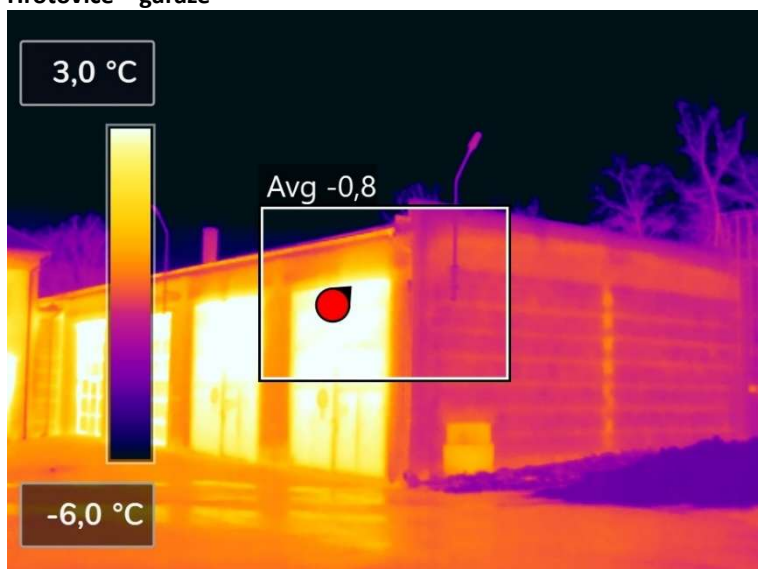
Hrotovice – garáže

Únik tepla garážovými vraty a obvodovými zdmi.

Řešit výměnu vrat a obvodových stěn garáží.

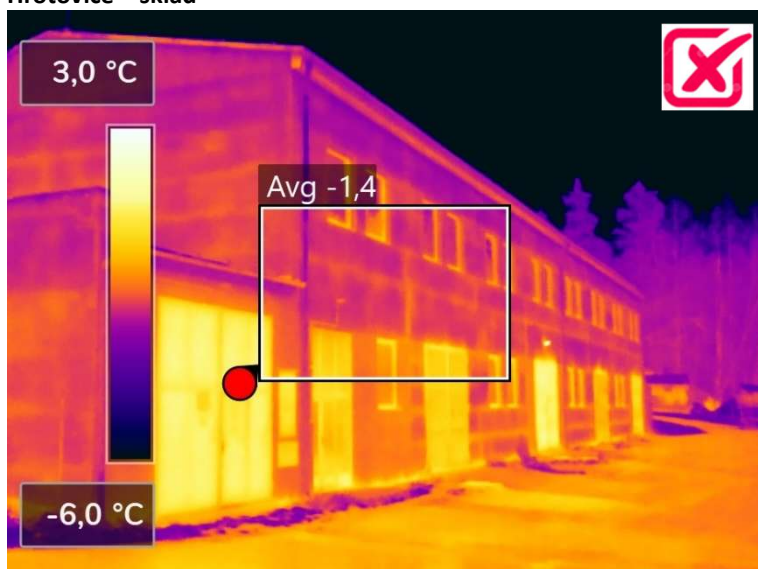
Hrotovice – sklad

Únik tepla garážovými vraty a obvodovými zdmi.

Řešit revitalizaci budovy skladu.

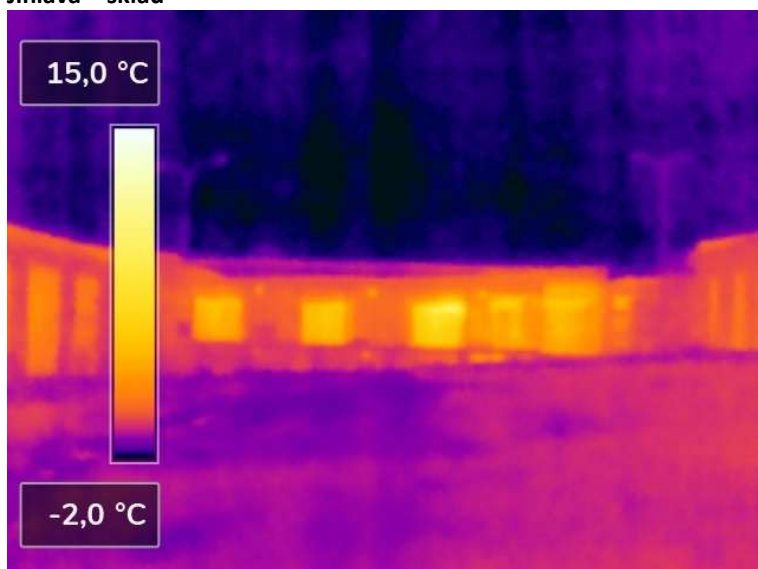
Jihlava – sklad

Únik tepla vraty skladu.

Řešit výměnu vrat.

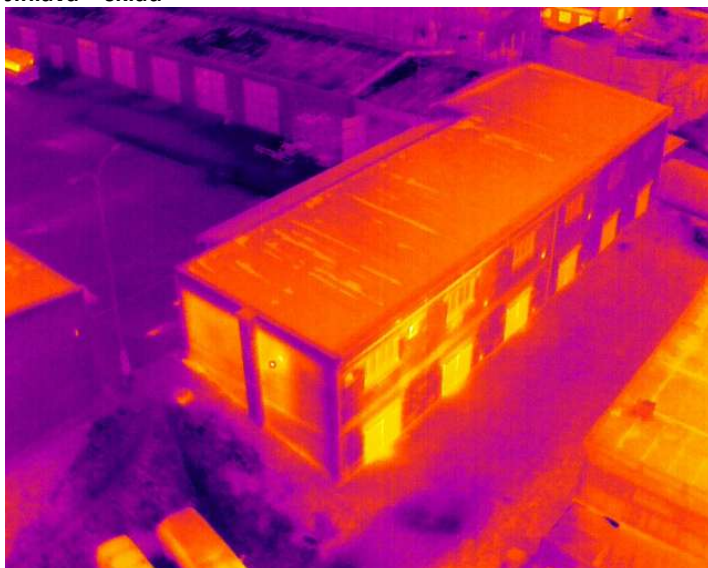
Jihlava – sklad

Únik tepla, vraty v přízemí, okny a střešní konstrukcí.

Řešit celkovou revitalizaci budovy skladu.

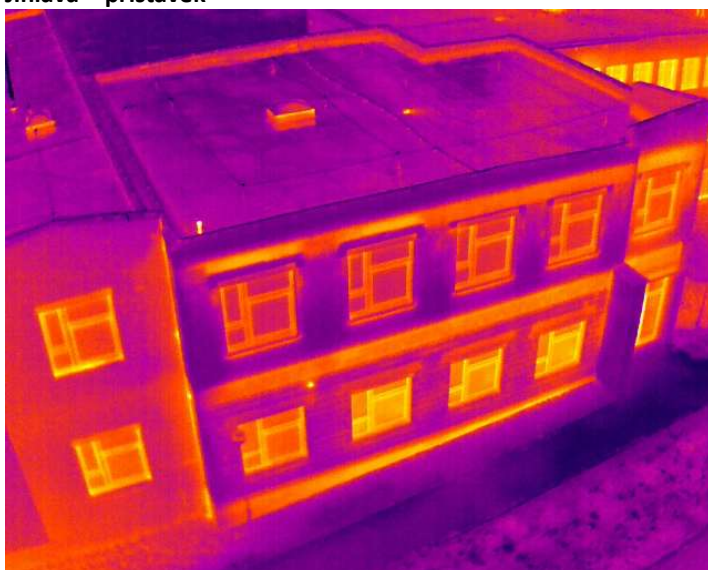
Jihlava – přístavek

Objekt nově postavený v roce 2021.

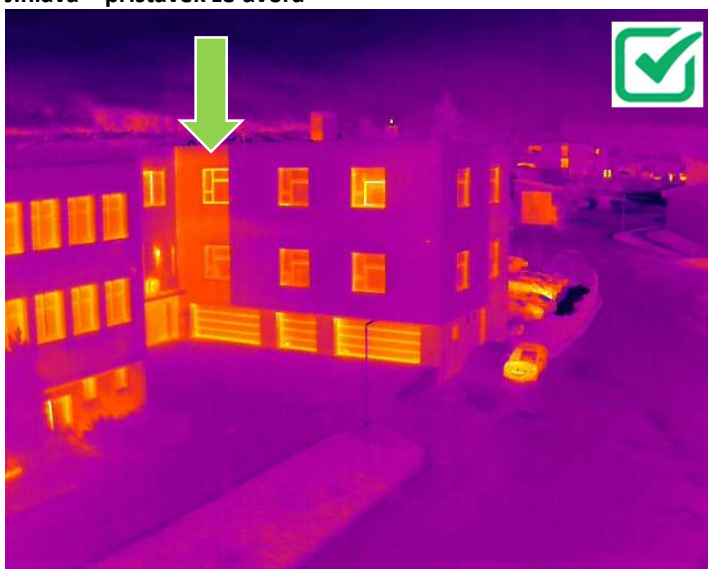
Jihlava – přístavek ze dvora

<p>Zjištění: Viditelný rozdíl v použité technologii zateplení.</p>
<p>Navrhovaná opatření:</p>

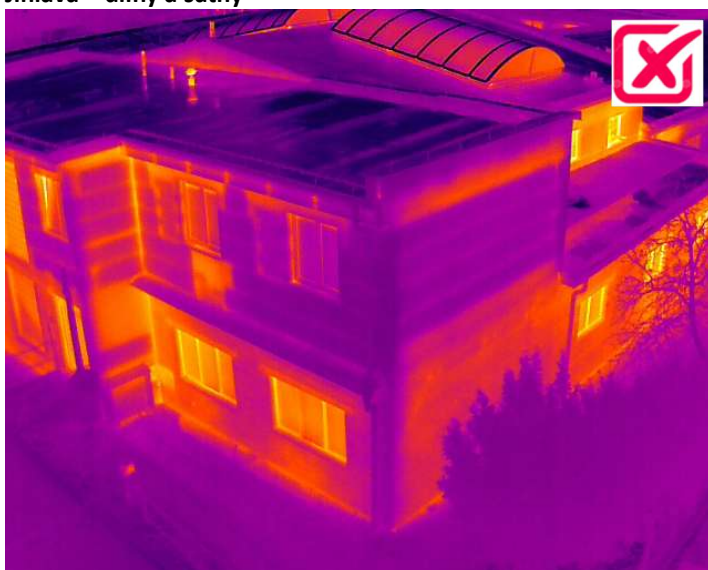
Jihlava – dílny a šatny

<p>Zjištění: Únik tepla opláštěním budovy a okny.</p>
<p>Navrhovaná opatření: Řešit revitalizaci budovy.</p>

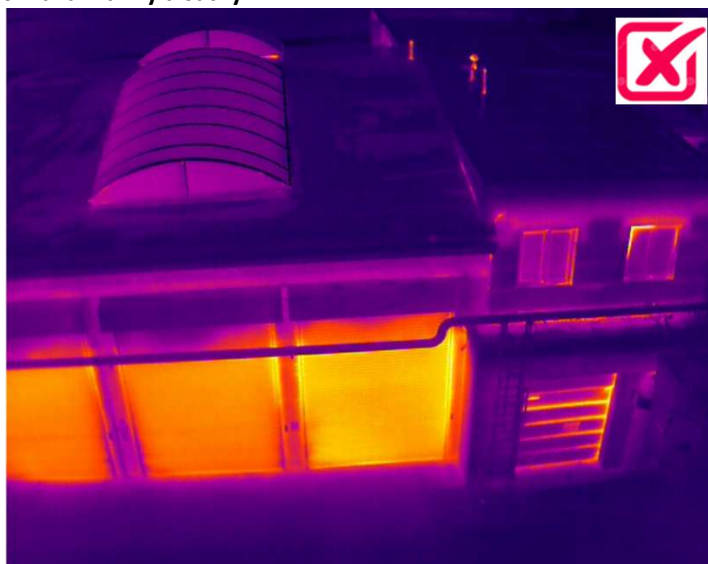
Jihlava – dílny a šatny

Únik tepla vraty dílny.

Řešit při revitalizaci budovy.
