### ZPRÁVA č. 22/25

#### Diagnostický průzkum Most ev.č.0395-1 přes řeku Jihlava v obci Kostelec Kostelec

Objednavatel: **Krajská správa a údržba silnic Vysočiny, příspěvková organizace**

Datum: 27.3.2025

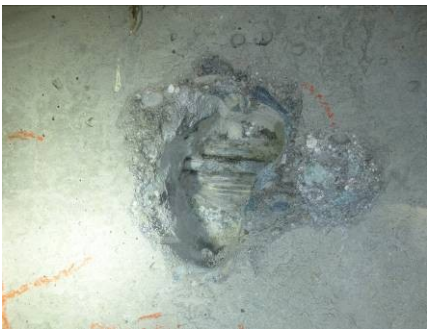
nosník č.2 v L/2 kabel 3 podhled

K1: Kanálek zainjektován, předpínací výztuž bez koroze. Odpovídá stupni 1 dle tabulky č.11

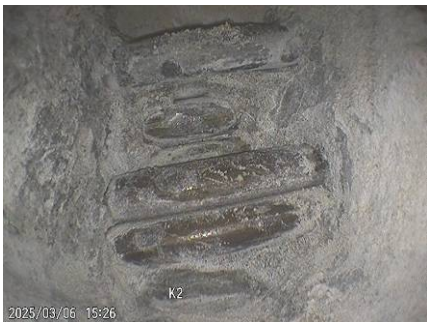
nosník č.3 u OP2 kabel 6 podhled

K2: Kanálek zainjektován, předpínací výztuž bez koroze. Odpovídá stupni 1 dle tabulky č.11

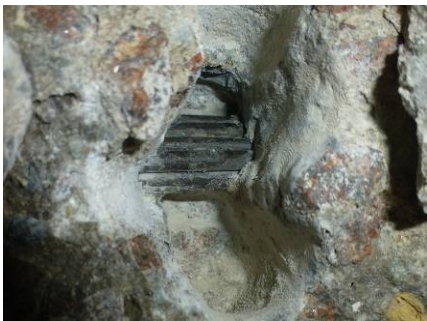
nosník č.10 u OP2 kabel 6 podhled

K3: Kanálek zainjektován. předpínací výztuž bez koroze. Odpovídá stupni 1 dle tabulky č.11

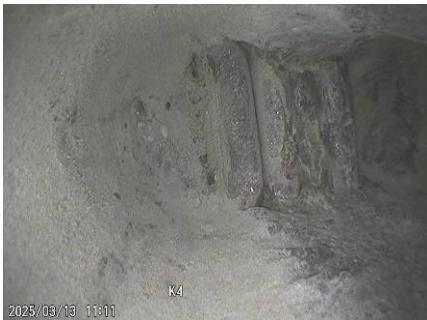
<p>nosník č.10 u OP2 kabel 6 podhled</p>

K4: Kanálek zainjektován. Předpínací výztuž bez koroze. Odpovídá stupni 1 dle tabulky č.11

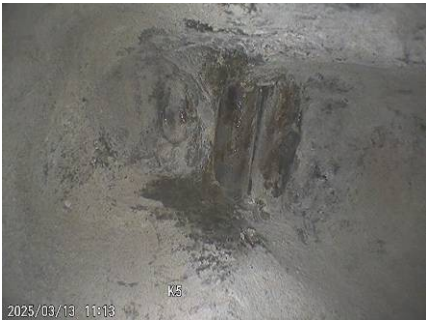
<p>nosník č.4 u OP2 kabel 6 podhled</p>

<p>K5: Kanálek zainjektován, předpínací výztuž se začínající lokalizovanou povrchovou korozí. Odpovídá stupni 2 dle tabulky č.11</p>

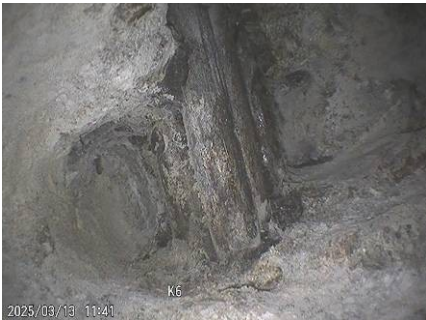
<p>nosník č.4 u OP2 kabel 6 podhled</p>

<p>K6: Kanálek zainjektován. Předpínací výztuž bez koroze. Odpovídá stupni 1 dle tabulky č.11</p>

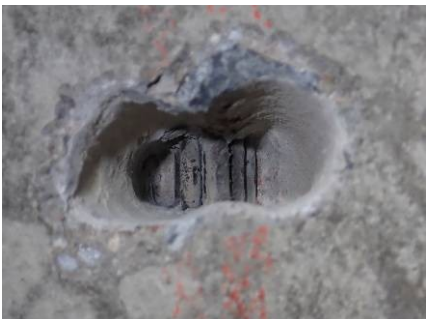
<p>nosník č.3 v L/2 kabel 3 podhled</p>

<p>K7: Kanálek zainjektován. Předpínací výztuž bez koroze. Odpovídá stupni 1 dle tabulky č.11</p>

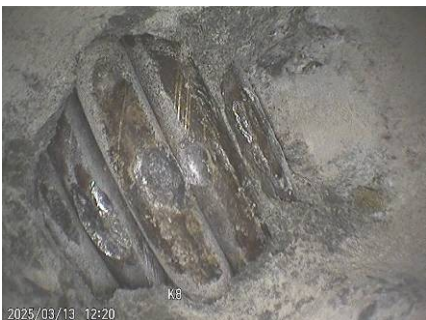
<p>nosník č.11 v L/2 kabel 3 podhled</p>

<p>K8: Kanálek zainjektován. Předpínací výztuž bez koroze. Odpovídá stupni 1 dle tabulky č.11</p>

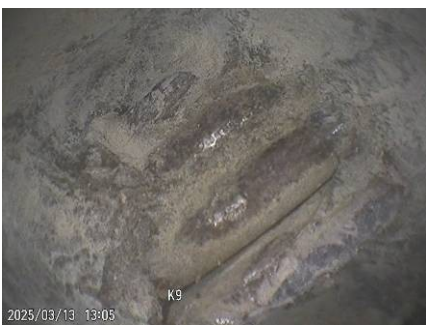
<p>nosník č.11 u OP1 kabel 6 podhled</p>

<p>K9: Kanálek zainjektován. Předpínací výztuž bez koroze. Odpovídá stupni 1 dle tabulky č.11</p>

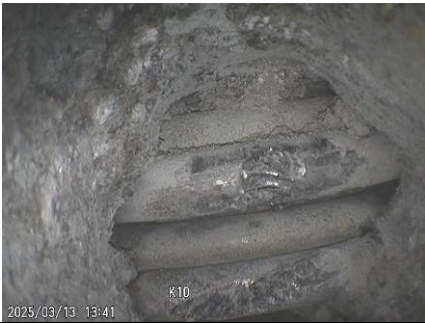
<p>pole 3 nosník č.2 v 1/2 rozpětí kabel 7 vpravo</p>

<p>K10: Kanálek zainjektován. Předpínací výztuž bez koroze. Odpovídá stupni 1 dle tabulky č.11</p>

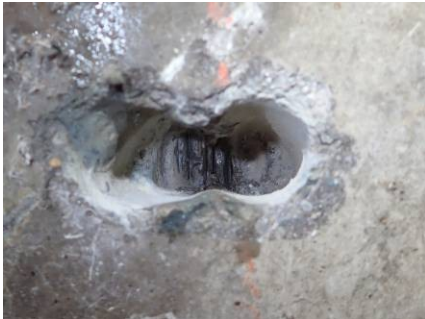
<p>K11: Kanálek zainjektován. Předpínací výztuž bez koroze. Odpovídá stupni 1 dle tabulky č.11</p>

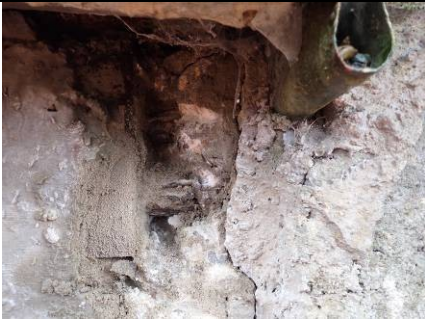
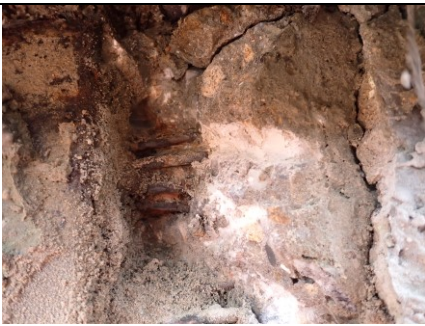
POLOHA SONDY	POPIS STAVU	FOTODOKUMENTACE
<p>Nosník č.11 v uložení na OP2</p>	<ul style="list-style-type: none"> <li>- Degradace betonu obetonování</li> <li>- Koroze kotevní desky</li> <li>- <b>Výrazná koroze přesahů drátů</b></li> </ul>

Je nutné konstatovat, že byla zjištěna koroze kotev předpětí krajních nosníků v uložení na opěry. V těchto místech dochází k degradaci obetonování kotev, korozi kotev a korozi přesahů drátů předpětí. Zároveň je nutné konstatovat, že v dobetonávce okolo kotev byly zjištěny velmi vysoké hodnoty obsahu chloridů v betonu, které mnohonásobně překračují limitní hodnoty dle ČSN EN 206+A2.

**Varianta 1: Docílení stavebního stavu IV a použitelnosti I:** Stabilizace opěr vyplombováním kaveren podemletých opěr. Úplná výměna mostního svršku včetně hydroizolace se spřažením spádové desky. Následně sanace podhledu a boků nosné konstrukce a sanace pohledových ploch spodní stavby se stabilizací křídel. Stavební stav není ovlivněn stavem předpínací výztuže, která je dle diagnostického průzkumu zainjektovaná a bez korozních úbytků. Rizikový z hlediska životnosti konstrukce však je stav předpínací výztuže v kotevní oblasti. V rámci rekonstrukce mostu je nutné obnažit kotvy a provést podrobnou kontrolu stavu kotev. Následně kotvy ošetřit a obetonovat.

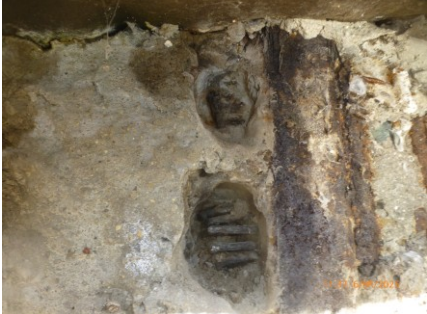
Nosník č.1 v uložení na OP2	<ul style="list-style-type: none"> <li>- Degradace betonu obetonování.</li> <li>- Výrazná koroze kotevní desky s tvorbou plátků korozních zplodin.</li> <li>- <b>Výrazná koroze přesahů drátů.</b></li> </ul>

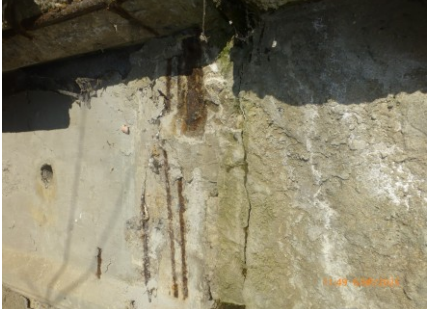
Nosník č.1 v uložení na OP1	<ul style="list-style-type: none"> <li>- Degradace betonu obetonování.</li> <li>- <b>Výrazná koroze kotevní desky s tvorbou plátků korozních zplodin.</b></li> </ul>

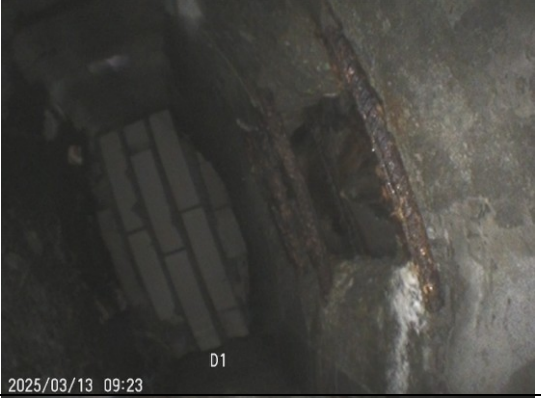
POLOHA	Popis zjištěných skutečností	Fotodokumentace dutiny
<b>D1</b> Nosník 1 u OP2	<ul style="list-style-type: none"><li>- Vyzdívka v čele nosníku.</li><li>- Rozrušený beton horní desky nosníku s obnaženou korodující výztuží. Zaslepený otvor v horní desce nosníku. Průsaky v místě otvoru.</li><li>- Nečistoty na vybouraný materiál na dně nosníku.</li></ul>

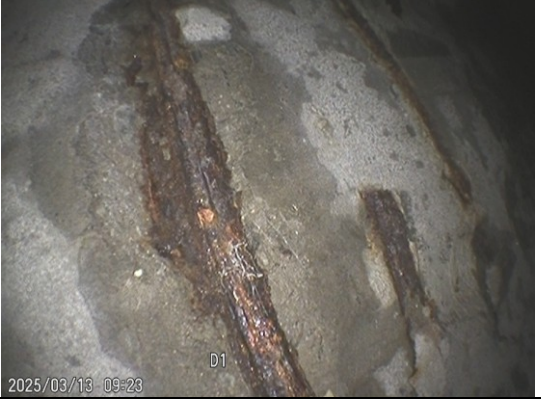
<p>2025/03/13 09:23</p> <p>D1</p>
<b>D1</b> Nosník 1 u OP2	<ul style="list-style-type: none"><li>- Lokální koroze výztuže horní desky a stěn nosníku</li></ul>

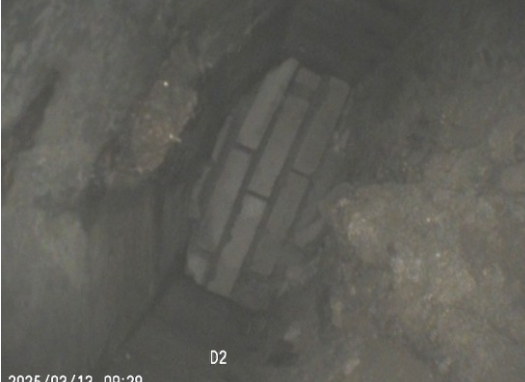
POLOHA	Popis zjištěných skutečností	Fotodokumentace dutiny
<p><b>D2</b> Nosník 2 u OP2</p>	<ul style="list-style-type: none"> <li>- Vyzdívka v čele nosníku.</li> <li>- Rozrušený beton horní desky nosníku s obnaženou korodující výztuží. Zaslepený otvor v horní desce nosníku. Průsaky v místě otvoru.</li> <li>- Rozlitý beton na dně nosníku v místě vybouraného otvoru.</li> </ul>

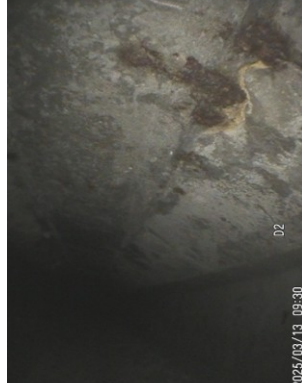
<p>2025/03/13 09:29</p>
<p><b>D2</b> Nosník 2 u OP2</p>	<ul style="list-style-type: none"> <li>- Lokální koroze výztuže horní desky a stěn nosníku</li> <li>- Projevy průsaků po délce nosníku.</li> </ul>

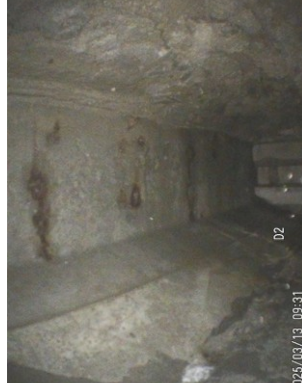
<p>2025/03/13 09:30</p>
<p><b>D2</b> Nosník 2 u OP2</p>	<ul style="list-style-type: none"> <li>- Lokální koroze třmíneků stěn nosníku</li> </ul>

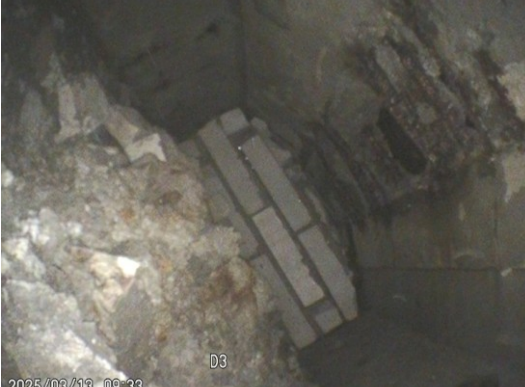
<p>2025/03/13 09:31</p>
<p><b>D3</b> Nosník 3 u OP2</p>	<ul style="list-style-type: none"> <li>- Vyzdívka v čele nosníku.</li> <li>- Rozrušený beton horní desky nosníku s obnaženou korodující výztuží. Zaslepený otvor v horní desce nosníku. Průsaky v místě otvoru.</li> <li>- Rozlitý beton a stavební odpad na dně nosníku v místě otvoru.</li> </ul>

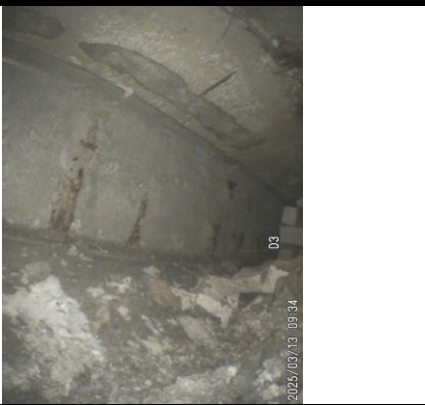
POLOHA	Popis zjištěných skutečností	Fotodokumentace dutiny	
<p><b>D3</b> Nosník 3 u OP2</p>	<p>- Lokální koroze třmínek stěn nosníku</p>

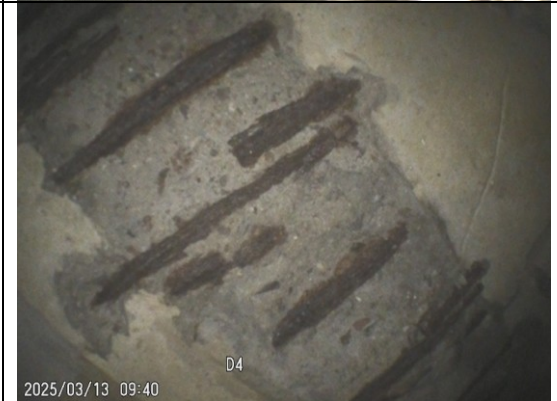
<p><b>D4</b> Nosník 4 u OP2</p>	<p>- Detail rozrušeného betonu horní desky nosníku. Výztuž zabíhá do náběhu stěn nosníku.</p>

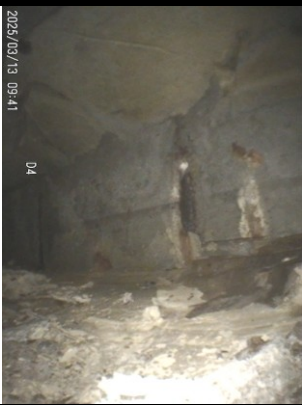
POLOHA	Popis zjištěných skutečností	Fotodokumentace dutiny	
<p><b>D4</b> Nosník 4 u OP2</p>	<p>- Lokální výrazná koroze výztuže stěn nosníku.</p>

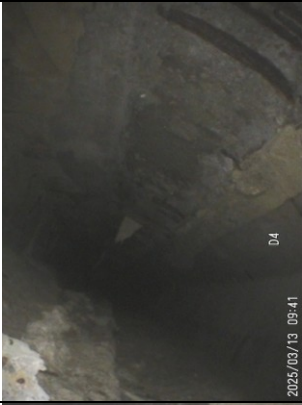
<p><b>D4</b> Nosník 4 u OP2</p>	<p>- Lokální koroze výztuže horní desky po délce nosníku. - Rozlitý beton na dně nosníku.</p>

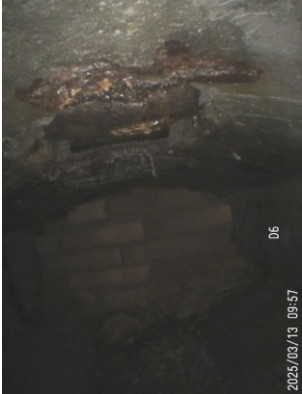
<p><b>D6</b> Nosník 8 u OP2</p>	<p>- Vyzdívka v čele nosníku je rozrušená. - Otvor v horní desce s obnaženou korodující výztuží. Otvor pravděpodobně překryt lepenkou. Patrná aktivně odkapávající voda.</p>

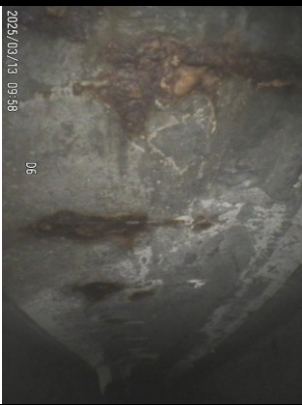
POLOHA	Popis zjištěných skutečností	Fotodokumentace dutiny	
<p><b>D6</b> Nosník 8 u OP2</p>	<p>- Koroze výztuže horní desky nosníku po délce.</p>

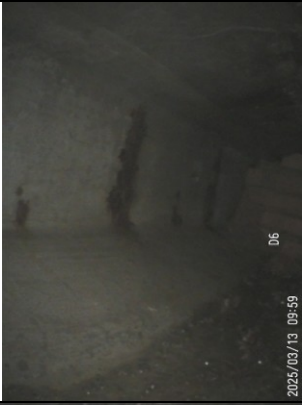
<p><b>D6</b> Nosník 8 u OP2</p>	<p>- Lokální koroze třmínek ve stěnách.</p>

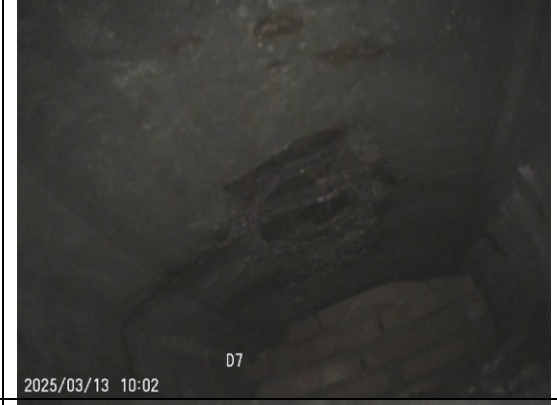
<p><b>D7</b> Nosník 10 u OP2</p>	<p>- Vyzdívka v čele nosníku. - Rozrušený beton horní desky nosníku s obnaženou korodující výztuží. Zaslepený otvor v desce - Průsak otvorem v desce nosníku.</p>

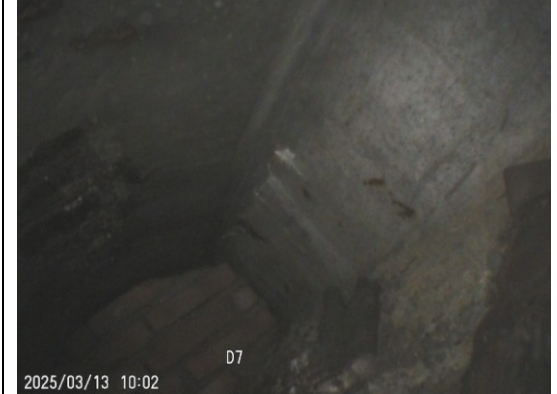
<p><b>D7</b> Nosník 10 u OP2</p>	<p>-Lokální trhlina s výluhem přibližně v prostoru vedení kabelového kanálku ve stěně nosníku.</p>

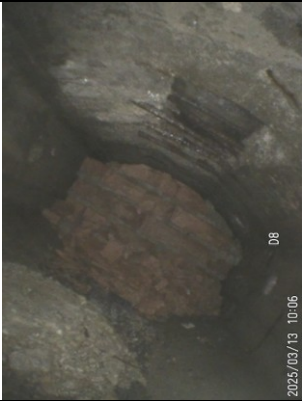
POLOHA	Popis zjištěných skutečností	Fotodokumentace dutiny
<b>D8</b> Nosník 11 u OP2	<ul style="list-style-type: none"> <li>- Silně rozrušená vyzdívka v čelu nosníku.</li> <li>- Zaslepený otvor v horní desce nosníku s obnaženou korodující výztuží.</li> <li>- Beton rozlitý v nosníku po otvorem.</li> <li>- Průsaky otvorem do nosníku.</li> </ul>

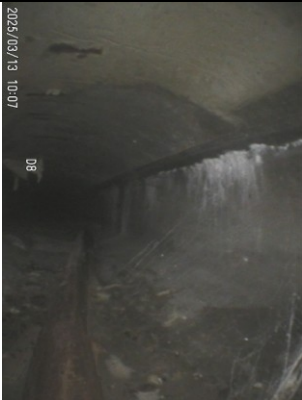
<b>D8</b> Nosník 11 u OP2	<ul style="list-style-type: none"> <li>- Trhlina s výluhem na styku stěny a náběhu horní desky po délce nosníku.</li> </ul>

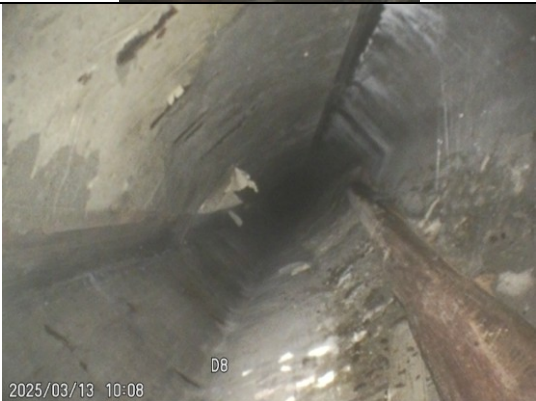
<b>D8</b> Nosník 11 u OP2	<ul style="list-style-type: none"> <li>- Lokální koroze třmínků a výztuže horní desky nosníku po délce.</li> </ul>

V dutinách nosníků bylo zjištěno systematické provedení otvorů v horních deskách nosníků v uložení na opěry. Tyto otvory se zdají být dodatečně vybourané s ponechanou výztuží. Pro některé nosníky byly tyto otvory pravděpodobně opětovně částečně zabetonovány. Přesný význam této úpravy není zřejmý. Otvory jsou přibližně v prostoru typovým podkladem předpokládaných otvorů, jsou však systematicky vyztužené a hrubými hranami charakteristickými pro dodatečně bourané otvory v betonu. Výřez typového podkladu pro nosníky KA-73 s popisem otvorů je uveden ve schématu č.3. V místech otvorů dochází k průsakům a výrazné korozi výztuže horních desek.

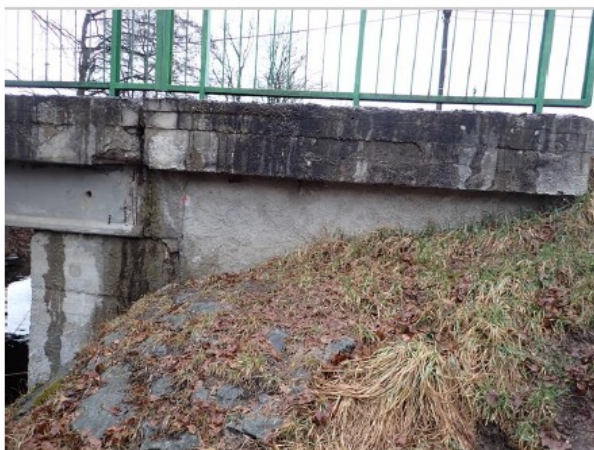
17 vytékání vody OP2 vpravo.JPG

Mostní opěry jsou potečené, ale nepoškozené. V průběhu deště rychle zatéká na opěry především vpravo a vlevo pod nosníky 1 až 3 a dále 10 až 11. Také na křídla zatéká z podpovrchových závěrů odkud jsou vyvedeny měděné žlábkky. Zatéká do uložení a odtud na opěry i kolem čel nosné konstrukce. Na opěry také zatéká z odvodňovacích otvorů nosníků KA. Omítka je odpadlá asi 80 cm nad hladinu při normálním průtoku. Zbytek plochy omítky je ale s nedostatečnou přídržností k betonu opěry a je možno provádět odloupení na více místech.

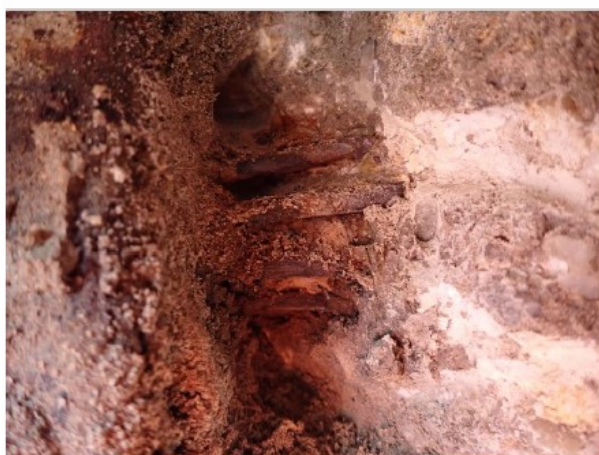
27 koroze kotvy N11 op2.JPG

Koroze kotev minimálně krajních nosníků KA-73 na opěře 1 a 2. Tato skutečnost je dána průsaky do oblastí kotev.

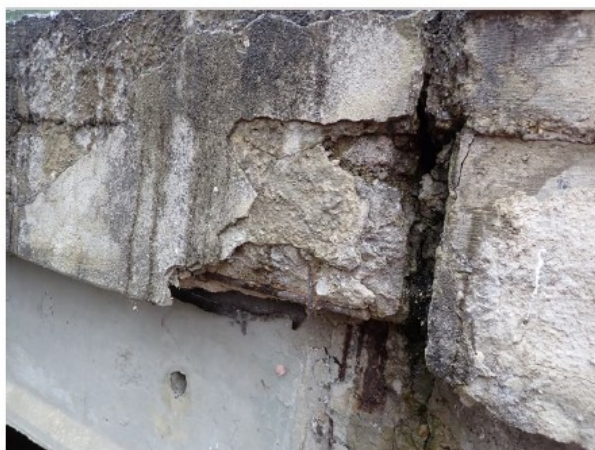
33 řimsa nad op2 vpravo na nosniku.JPG

Na obou stranách mostu mají řimsy olámané hrany a hloubkově degradovaný spodní povrch. Levá řimsa má obnaženou korodující výztuž nad opěrou č.1 vlevo. Pravá řimsa má obnaženou korodující výztuž nad opěrou č.2 vpravo s vykorodovanou výztuží.
