Most 0395-1

Most přes řeku Jihlavu v obci Kostelec

HLAVNÍ PROHLÍDKA

Datum provedení prohlídky: 21.7.2025

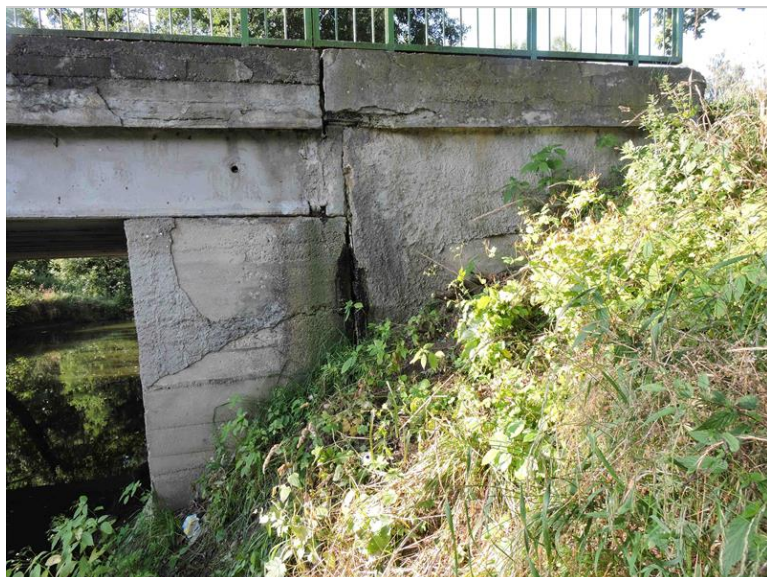
DSCN4602-resize.JPG
Kř2P

2.3 Mostní závěry

Mostní závěry nejsou funkční z hlediska hydroizolační funkce. Zatéká na OP1 a OP2 a na boky opěr a křidel.

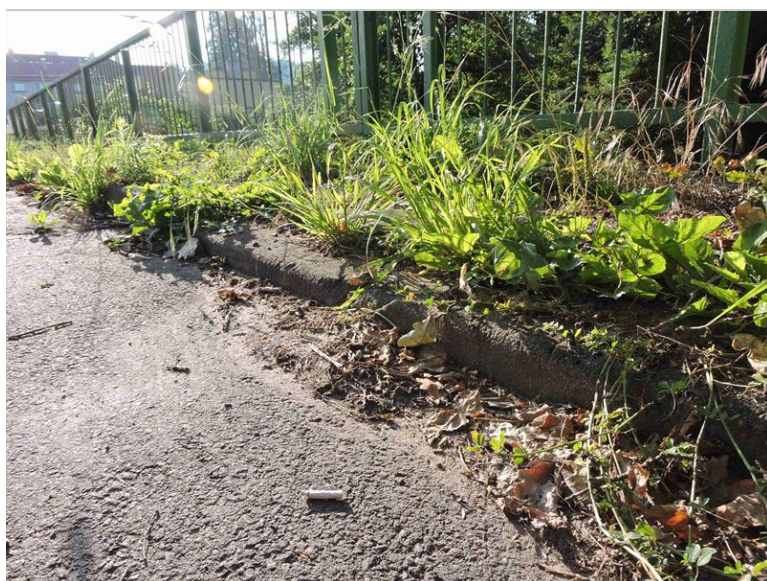
DSCN4585-resize.JPG
Detail - vozovka, chodník

3.1 Vozovka

Nerovnosti vozovky, výspravy, nánosy nečistot a uchycená vegetace.

| [4] | 3.1 | Vozovka | Provést čištění vozovky po zimním období. |

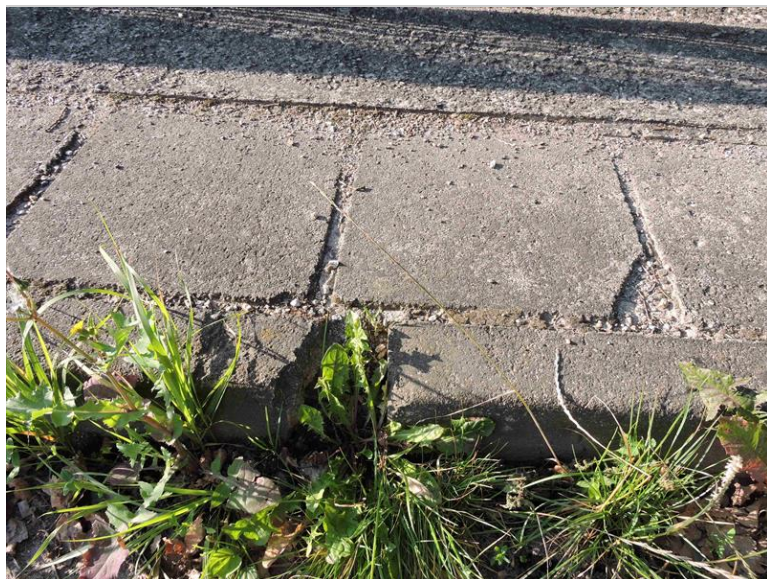
DSCN4582-resize.JPG
Detail - chodník

3.2 Chodníky

Patrné velké nerovnosti způsobené nerovnoměrným sedáním desek chodníku.

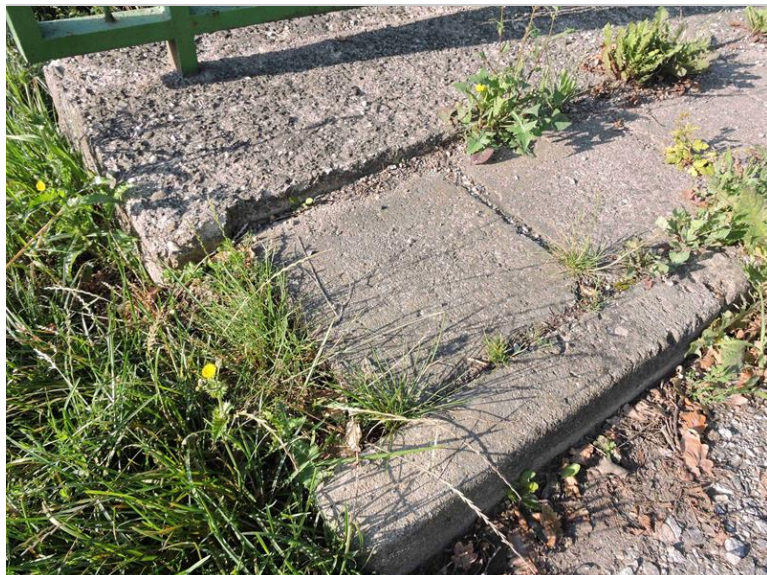
DSCN4579-resize.JPG
Detail - chodník

3.2 Chodníky

Patrné velké nerovnosti způsobené nerovnoměrným sedáním desek chodníku.

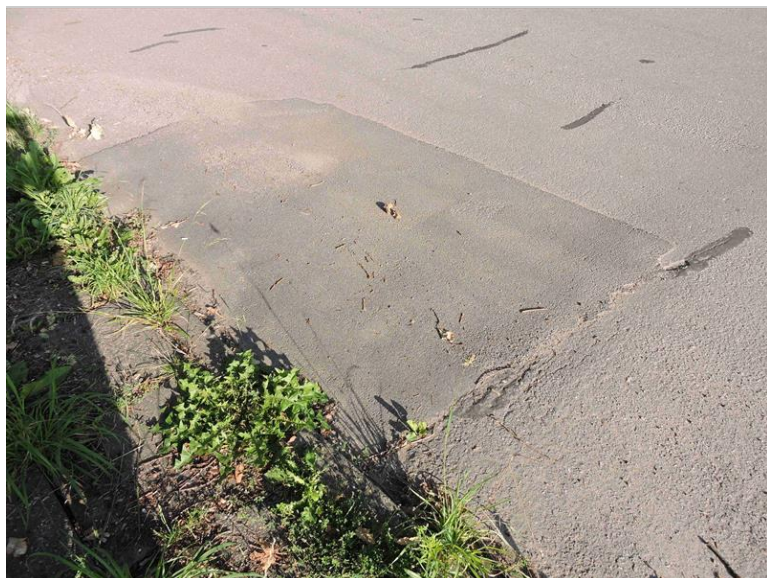
DSCN4584-resize.JPG
Detail - vozovka

3.1 Vozovka

Nerovnosti vozovky, výspravy, nánosy nečistot a uchycená vegetace.

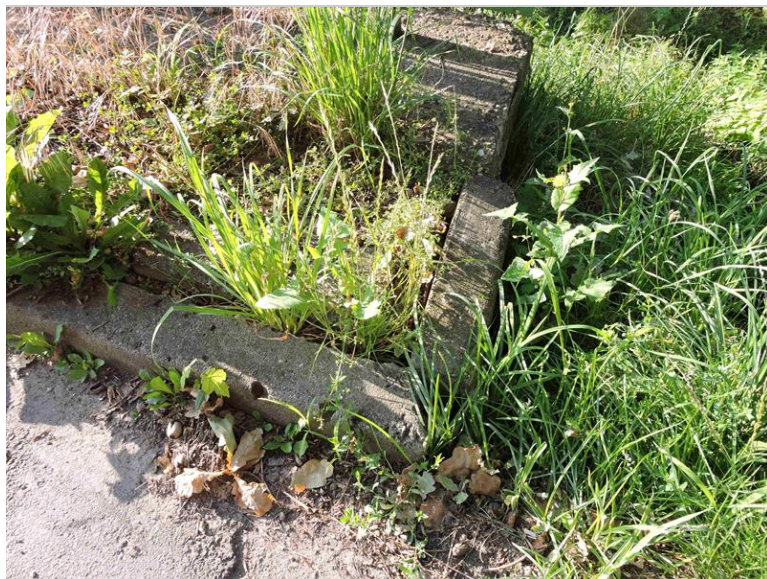
DSCN4586-resize.JPG
Detail - chodník

3.2 Chodníky

Patrné velké nerovnosti způsobené nerovnoměrným sedáním desek chodníku.

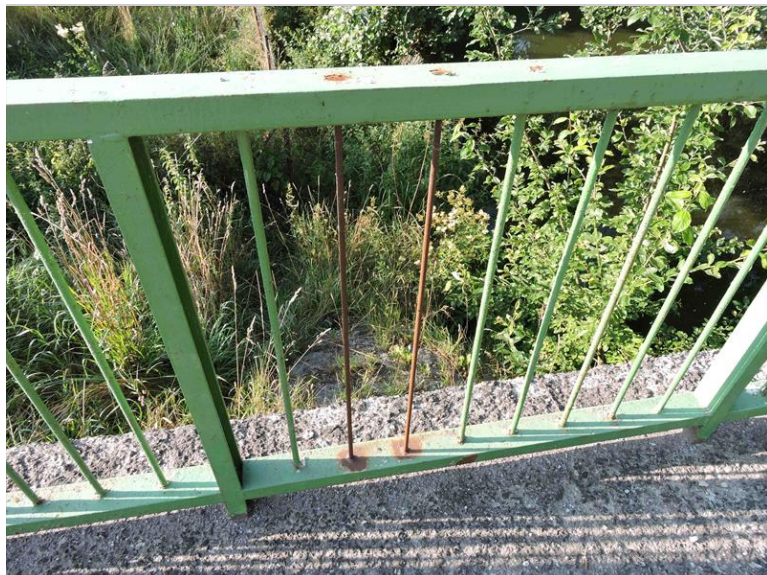
DSCN4580-resize.JPG
Detail - zábradlí

4.2 Zábradlí

Ocelové zábradlí má místy oprýskaný nátěr. V místě opravy svislé výplně vlevo není proveden nátěr. Po opravě zábradlí mírně nerovné ale funkční.

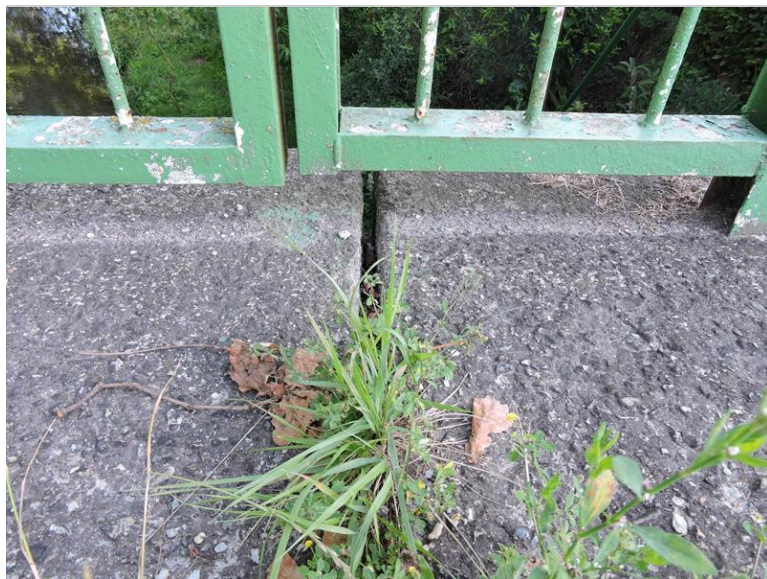
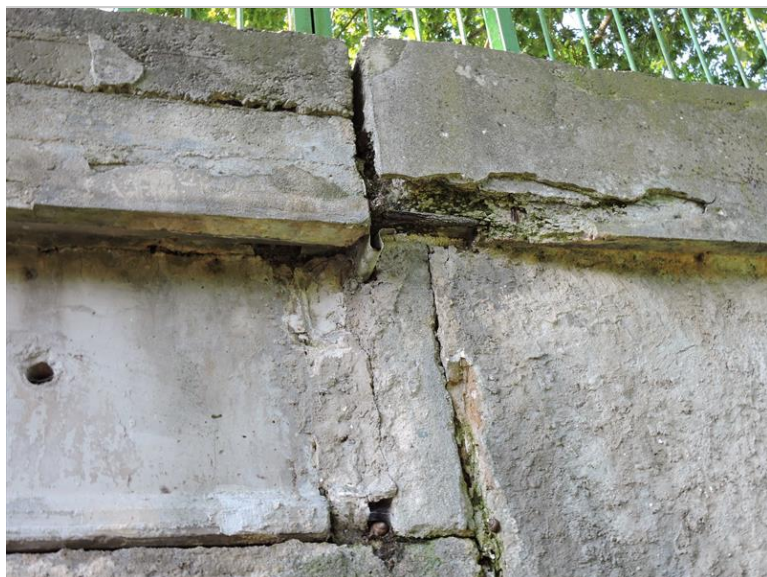
DSCN4595-resize.JPG
Detail - řimsa

DSCN4605-resize.JPG
Detail - řimsa

3.3.1 řimsa

Na obou stranách mostu mají řimsy olámané hrany a hloubkově degradovaný spodní povrch. Levá řimsa má obnaženou korodující výztuž nad opěrou č.1 vlevo. Pravá řimsa má obnaženou korodující výztuž nad opěrou č.2 vpravo s vykorodovanou výztuží.

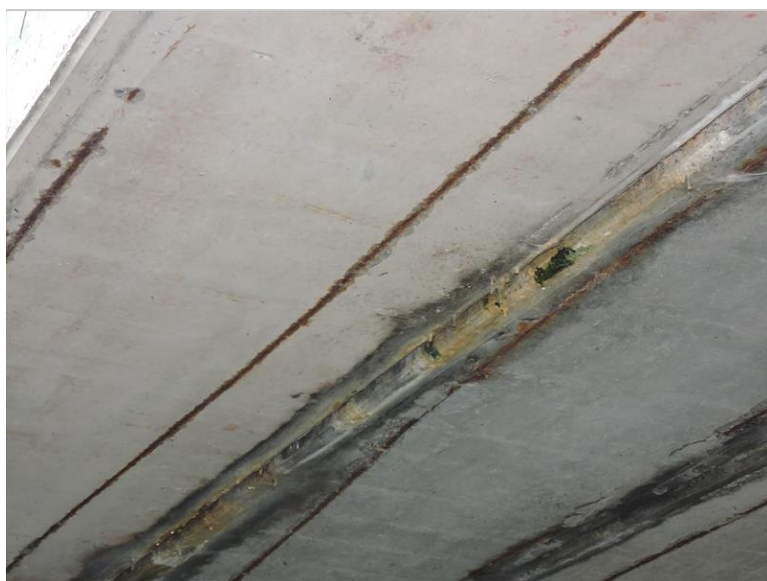
DSCN4614-resize.JPG
Detail - NK

2.1 Nosná konstrukce

Na podhledu nosné konstrukce jsou viditelné stopy průsaků, výluhy, výkvěty, krápníčky, inkrustace - zejména mezi nosníky 1, 2, 3 a dále mezi 9, 10, 11. Mezi 4 a 5 je lokální průsak. Na spodním povrchu nosné konstrukce jsou odpadlé krycí vrstvy betonu v místech prutů s nulovým krytím. Tyto byly zřejmě osazeny do bednění jako distanční podložky. Třmínky jsou prokopírované, ale nejsou obnažené.

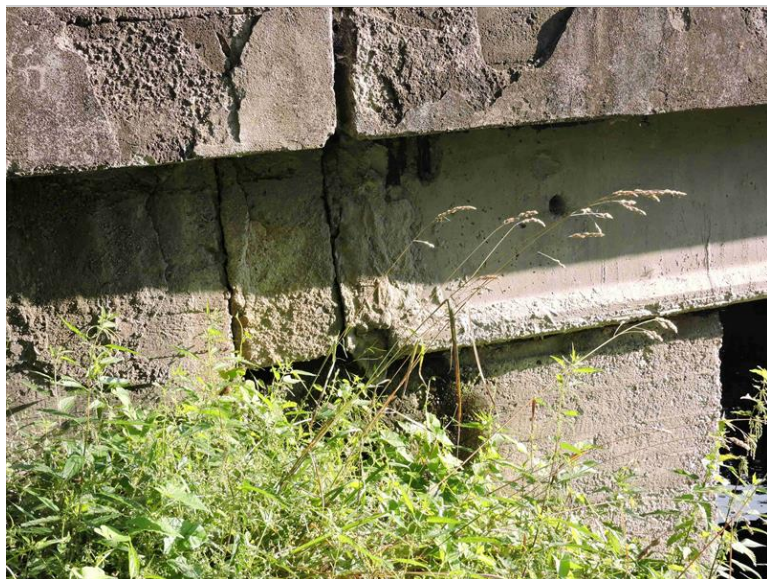
DSCN4621-resize.JPG
Detail - Kř2L

1.2.4 křídlo

Zatékání na styku křídel a opěr popsáno a zdokumentováno pro opěry.

3.3.1 římsa

Na obou stranách mostu mají římsy olámané hrany a hloubkově degradovaný spodní povrch. Levá římsa má obnaženou korodující výztuž nad opěrou č.1 vlevo. Pravá římsa má obnaženou korodující výztuž nad opěrou č.2 vpravo s vykorodovanou výztuží.

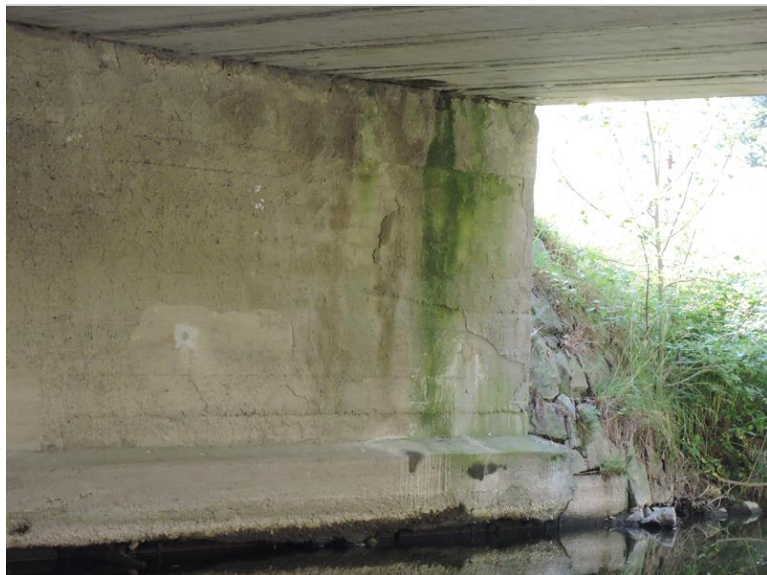
DSCN4609-resize.JPG
Detail - OP1

1.2 Mostní podpěry křídla a čelní zdi

Mostní opěry jsou potečené, ale nepoškozené. V průběhu deště rychle zatéká na opěry především vpravo a vlevo pod nosníky 1 až 3 a dále 10 až 11. Také na křídla zatéká z podpovrchových závěrů odkud jsou vyvedeny měděné žlábký. Zatéká do uložení a odtud na opěry i kolem čel nosné konstrukce. Na opěry také zatéká z odvodňovacích otvorů nosníků KA. Omítka je odpadlá asi 80 cm nad hladinu při normálním průtoku. Zbytek plochy omítky je ale s nedostatečnou přidržitostí k betonu opěry a je možno provádět odloupení na více místech.

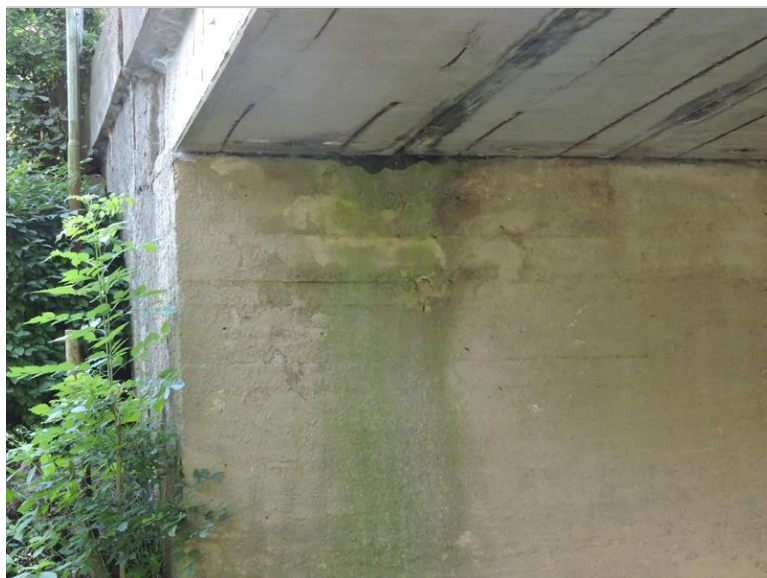
DSCN4608-resize.JPG
Detail - OP1

1.2 Mostní podpěry křídla a čelní zdi

Mostní opěry jsou potečené, ale nepoškozené. V průběhu deště rychle zatéká na opěry především vpravo a vlevo pod nosníky 1 až 3 a dále 10 až 11. Také na křídla zatéká z podpovrchových závěrů odkud jsou vyvedeny měděné žlábký. Zatéká do uložení a odtud na opěry i kolem čel nosné konstrukce. Na opěry také zatéká z odvodňovacích otvorů nosníků KA. Omítka je odpadlá asi 80 cm nad hladinu při normálním průtoku. Zbytek plochy omítky je ale s nedostatečnou přidržitostí k betonu opěry a je možno provádět odloupení na více místech.

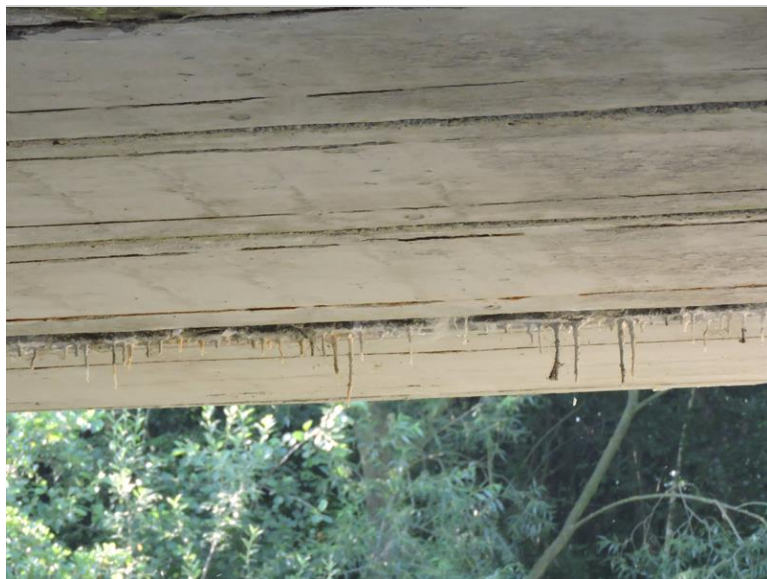
DSCN4615-resize.JPG
Detail - NK

2.1 Nosná konstrukce

Na pohledu nosné konstrukce jsou viditelné stopy průsaků, výluhy, výkvěty, krápníčky, inkrustace - zejména mezi nosníky 1, 2, 3 a dále mezi 9, 10, 11. Mezi 4 a 5 je lokální průsak. Na spodním povrchu nosné konstrukce jsou odpadlé krycí vrstvy betonu v místech prutů s nulovým krytím. Tyto byly zřejmě osazeny do bednění jako distanční podložky. Třmínky jsou prokopírované, ale nejsou obnažené.

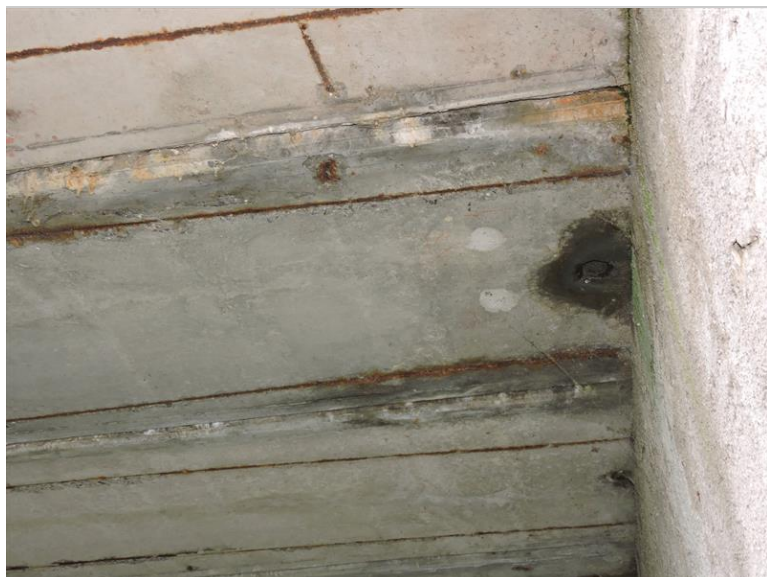
DSCN4613-resize.JPG
Detail - NK

2.1 Nosná konstrukce

Na pohledu nosné konstrukce jsou viditelné stopy průsaků, výluhy, výkvěty, krápníčky, inkrustace - zejména mezi nosníky 1, 2, 3 a dále mezi 9, 10, 11. Mezi 4 a 5 je lokální průsak. Na spodním povrchu nosné konstrukce jsou odpadlé krycí vrstvy betonu v místech prutů s nulovým krytím. Tyto byly zřejmě osazeny do bednění jako distanční podložky. Třmínky jsou prokopírované, ale nejsou obnažené.

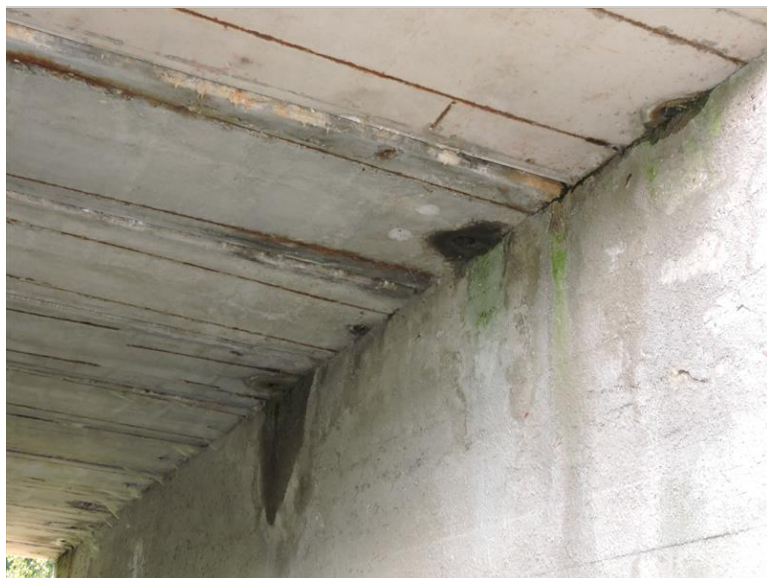
DSCN4618-resize.JPG
Detail - OP2

1.2 Mostní podpěry křídla a čelní zdi

Mostní opěry jsou potečené, ale nepoškozené. V průběhu deště rychle zatéká na opěry především vpravo a vlevo pod nosníky 1 až 3 a dále 10 až 11. Také na křídla zatéká z podpovrchových závěrů odkud jsou vyvedeny měděné žlábkové. Zatéká do uložení a odtud na opěry i kolem čel nosné konstrukce. Na opěry také zatéká z odvodňovacích otvorů nosníků KA. Omítka je odpadlá asi 80 cm nad hladinu při normálním průtoku. Zbytek plochy omítky je ale s nedostatečnou přidržitostí k betonu opěry a je možno provádět odloupení na více místech.

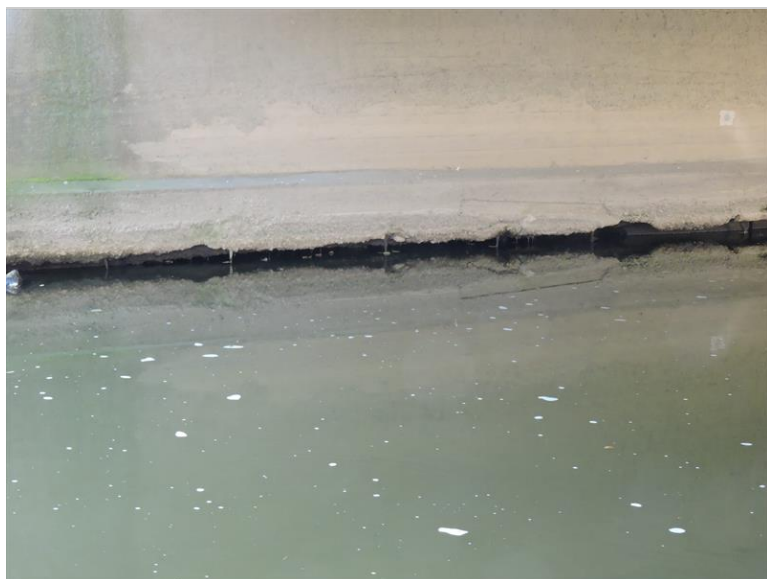
DSCN4610-resize.JPG
Detail - OP1

1.2 Mostní podpěry křídla a čelní zdi

Mostní opěry jsou potečené, ale nepoškozené. V průběhu deště rychle zatéká na opěry především vpravo a vlevo pod nosníky 1 až 3 a dále 10 až 11. Také na křídla zatéká z podpovrchových závěrů odkud jsou vyvedeny měděné žlábký. Zatéká do uložení a odtud na opěry i kolem čel nosné konstrukce. Na opěry také zatéká z odvodňovacích otvorů nosníků KA. Omítka je odpadlá asi 80 cm nad hladinu při normálním průtoku. Zbytek plochy omítky je ale s nedostatečnou přidržitostí k betonu opěry a je možno provádět odloupení na více místech.

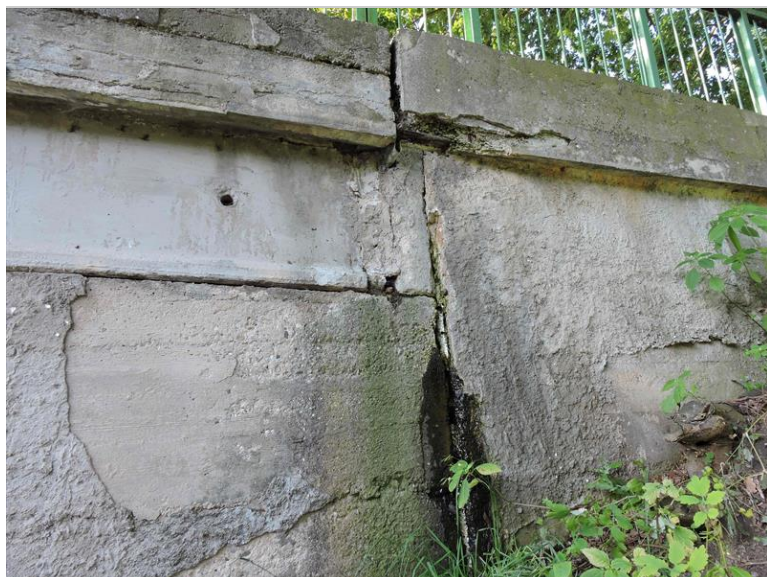
DSCN4604-resize.JPG
Detail - Kř2P

1.2.4 křídlo

Zatékání na styku křídel a opěr popsáno a zdokumentováno pro opěry.

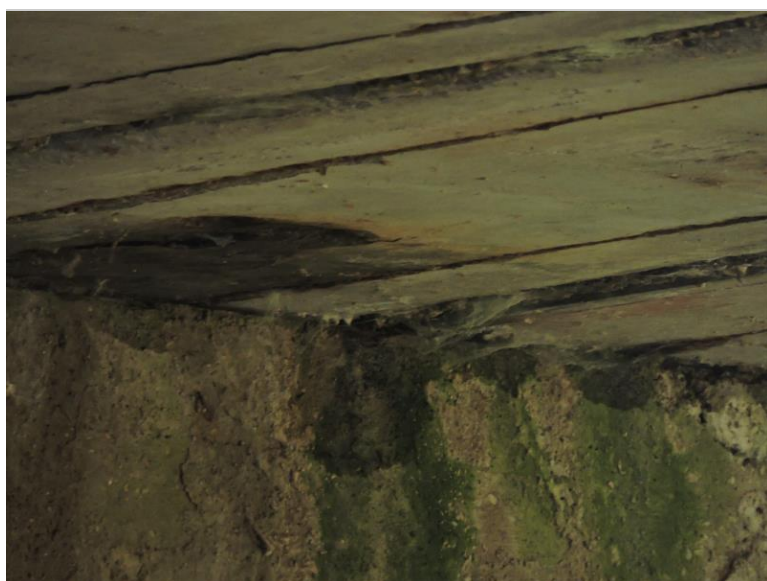
DSCN4616-resize.JPG
Detail - NK

2.1 Nosná konstrukce

Na podhledu nosné konstrukce jsou viditelné stopy průsaků, výluhy, výkvěty, krápníčky, inkrustace - zejména mezi nosníky 1, 2, 3 a dále mezi 9, 10, 11. Mezi 4 a 5 je lokální průsak. Na spodním povrchu nosné konstrukce jsou odpadlé krycí vrstvy betonu v místech prutů s nulovým krytím. Tyto byly zřejmě osazeny do bednění jako distanční podložky. Třmínky jsou prokopírované, ale nejsou obnažené.

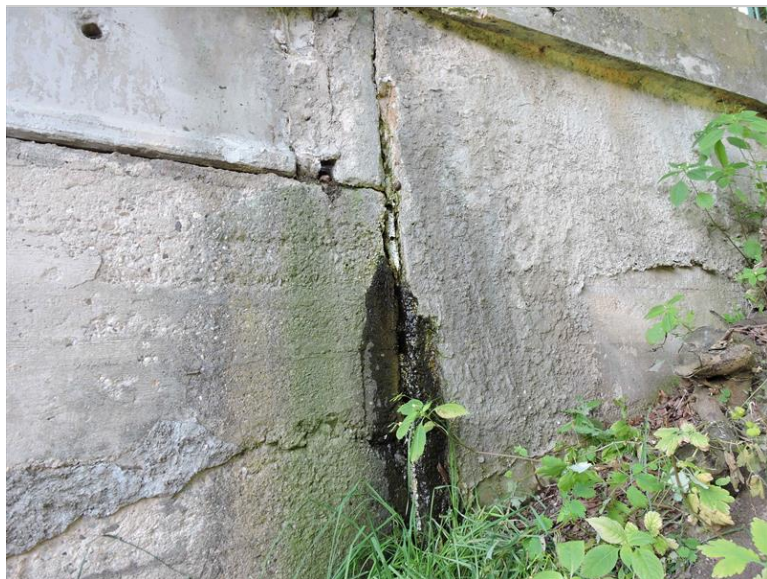
DSCN4603-resize.JPG
Detail - Křídlo

1.2.4 křídlo

Zatékání na styku křídel a opěr popsáno a zdokumentováno pro opěry.

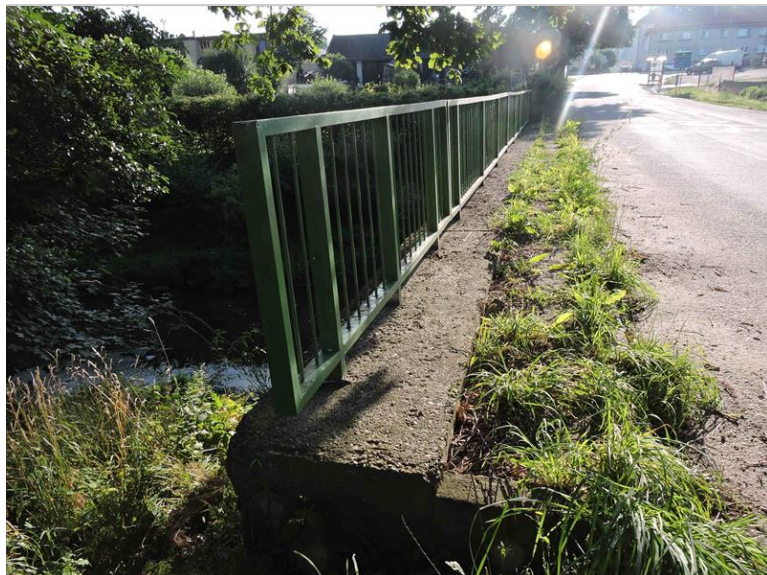
DSCN4591-resize.JPG

3.3.1 římsa

Římsy a chodníky výrazně vystupují nad okolní terén.
