# Zaměření úseku silnice II/128 Pacov- průtah technologií georadaru (GPR) a návrh rehabilitačních prací metodou ROADEX

Určení tloušťek vrstev komunikace a návrh rehabilitačních prací

Určení tloušťek vrstev komunikace a návrh rehabilitačních prací  
integrovanou analýzou dat GPR a FWD

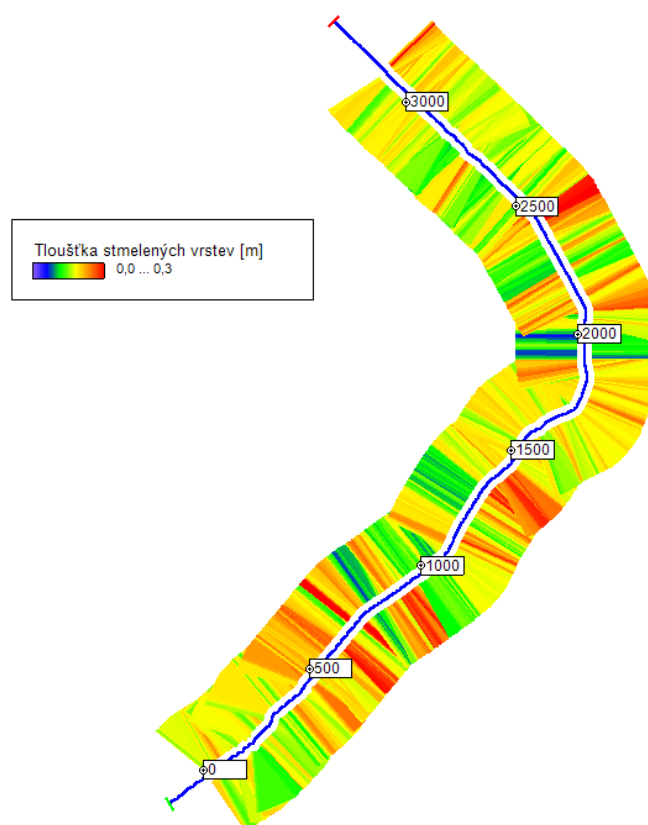
Průměrná tloušťka stmelených vrstev na úseku silnice II/128 Pacov-průtah je 18 cm v obou měřených liniích. V celém úseku je tloušťka stmelených vrstev víceméně rovnoměrná, na mapě úseku ji prezentuje obrázek 6. Celková tloušťka konstrukce vozovky dosahuje průměrně 60 cm a je prezentována na mapě úseku na obrázku 7.

Obrázek 6. Tloušťka stmelených vrstev úseku na mapě. Červená místa znázorňují sekce, kde tloušťka stmelených vrstev je vyšší než 30 cm.

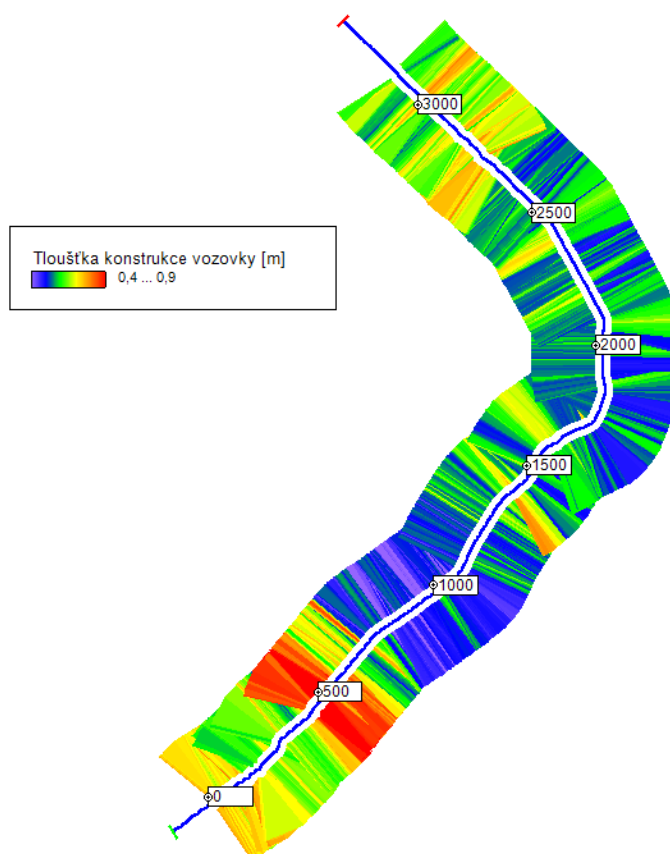
Obrázek 7. Celková tloušťka konstrukce vozovky zobrazená na mapě. Červená místa znázorňují sekce, kde je celková tloušťka konstrukce vozovky vyšší než 90 cm, modrá místa znázorňují sekce, kde je celková tloušťka konstrukce nižší než 40 cm.

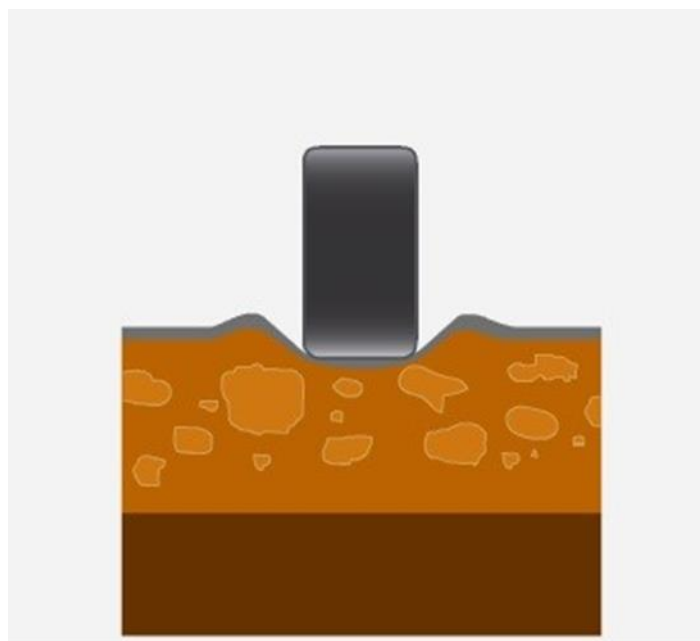
Většina (65 %) naměřených hodnot napětí analyzovaného úseku dosahuje pod 200 mikro deformačních jednotek, 11 % hodnot je naopak vyšší než 300 mikro deformačních jednotek. Povrchový index křivosti (SCI 200) dosahuje v 53 % případů hodnot pod 100  $\mu\text{m}$  a pouze v 8 % případů dosahuje hodnot vyšších než 200  $\mu\text{m}$ . Tyto hodnoty znázorňuje mapa na obrázku 9. Riziko vzniku kolejí typu 1 lze obecně považovat za mírné.

Obrázek 8. Riziko vzniku kolejí typu 1.

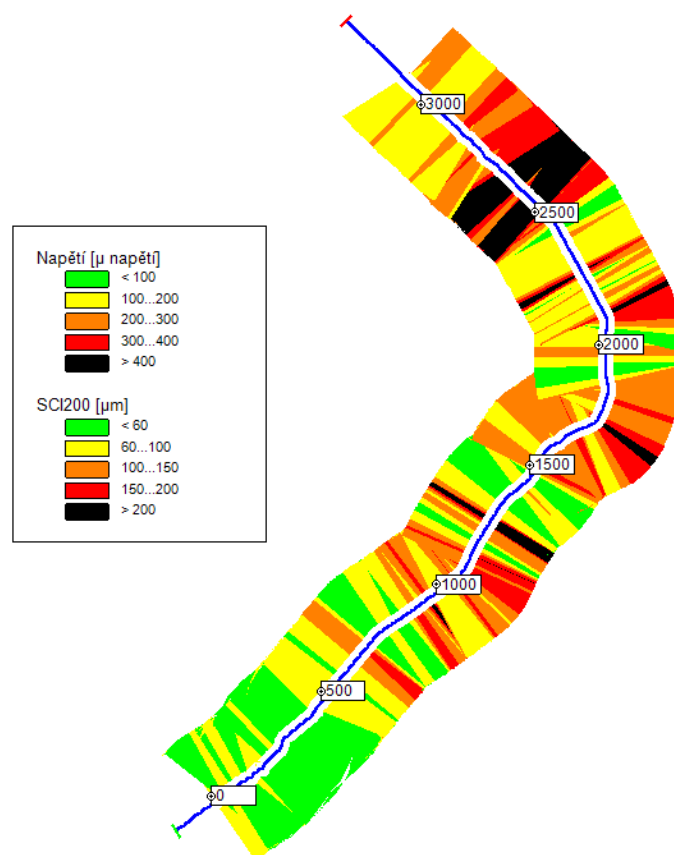
Obrázek 9. Hodnoty napětí (vlevo) a SCI200 (vpravo) zobrazeny na mapě.

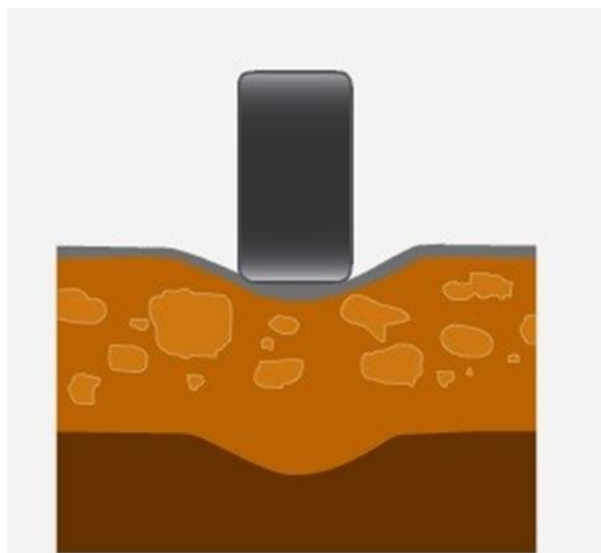
Podle výzkumu ROADEX je vznik kolejí typu 2 popsán jako problém ve slabém a neúnosném podkladu. Pro stanovení rizika vzniku kolejí typu 2 je využívána analýza kombinace hodnot modulu v podloží a BCI hodnot vypočtených z údajů FWD. Na silnici II/128 naměřené parametry poukazují na mírné riziko vzniku kolejí typu 2. 50 % hodnot modulu podloží je vyšších než 50 MPa, nicméně se na daném úseku nacházejí i slabší místa - 12 % hodnot modulu podloží dosahuje hodnot nižších než 30 MPa. Hodnoty modulu podloží jsou zobrazeny na mapě na obr. 11 společně s odpovídajícími hodnotami BCI (podkladový index křivosti). Přibližně 44 % hodnot podkladového indexu křivosti BCI (BCI;  $D_{900}$ - $D_{1200}$ ) je vyšších než 40  $\mu\text{m}$ , 7 % hodnot je vyšší než 60  $\mu\text{m}$ .

Obrázek 10. Riziko vzniku kolejí typu 2.

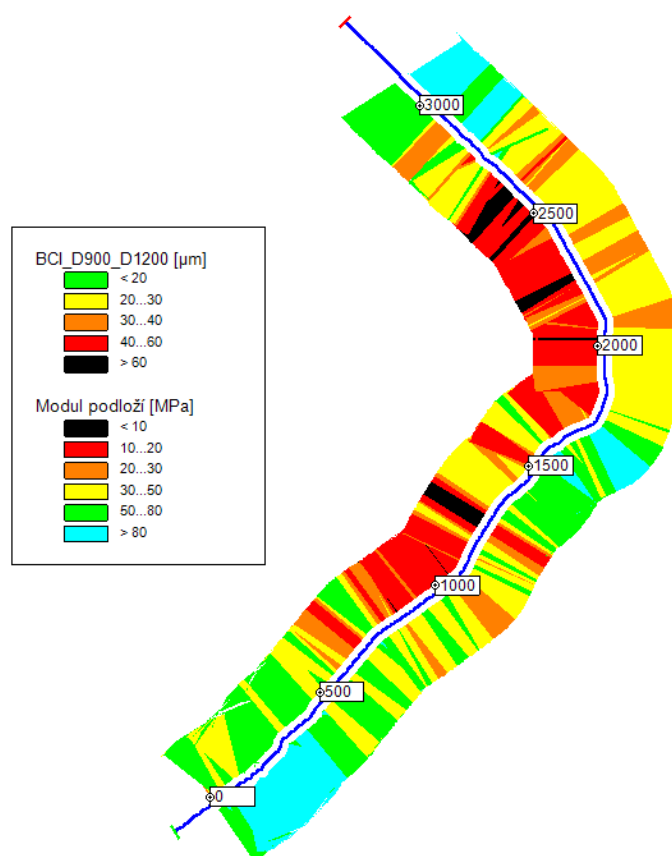
Obrázek 11. Hodnoty modulu podloží (vpravo) a BCI podkladového indexu křivosti (vlevo) na mapě.

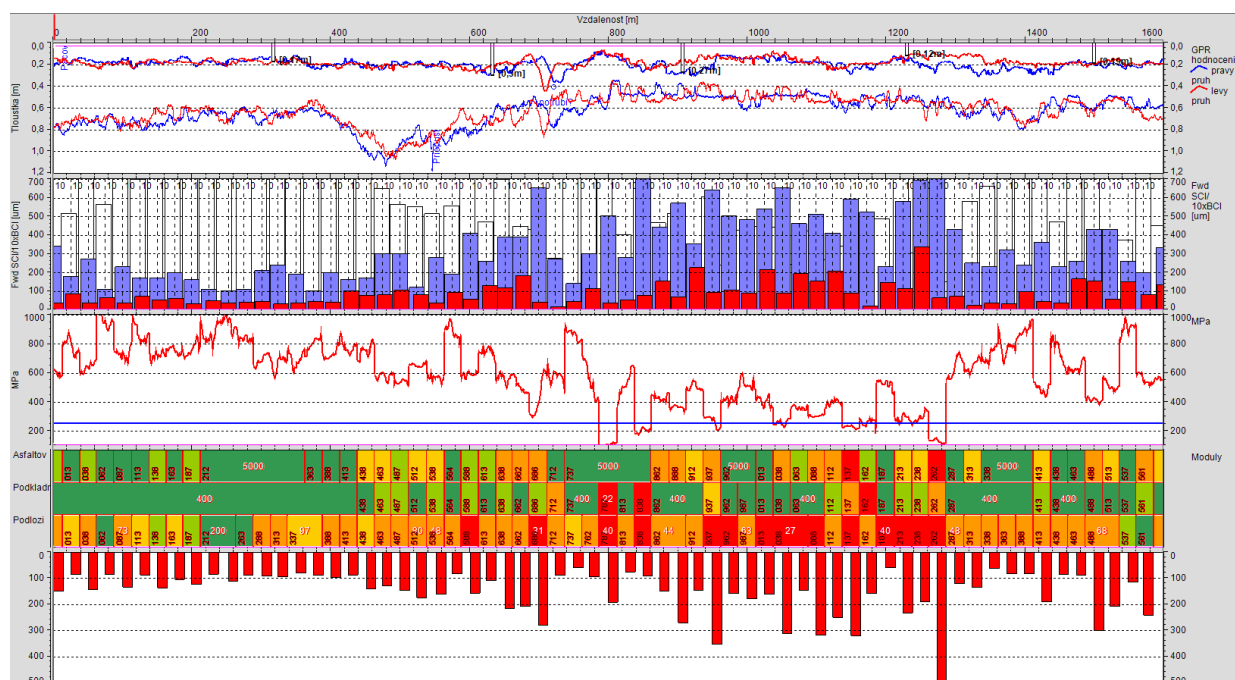
Hodnocený úsek silnice II/128 vede centrem obce Pacov. Na začátku a na konci měřeného úseku je silnice užší a po obou stranách se v její těsné blízkosti nacházejí stromy. Únosnost vozovky je převážně na poměrně dobré úrovni, s výjimkou několika slabších úseků. Také horní část konstrukce vozovky je v relativně dobrém stavu vyjma úseků s nižší únosností. Jako krátké shrnutí je na obrázcích 12 a 13 prezentován přehled stavu celého měřeného úseku.

Obrázek 12. Zobrazení výstupů GPR a FWD z daného úseku v softwaru RoadDoctor3®, staničení km 0,00 - km 1,600 (shora: Okno 1: GPR interpretace - kontinuální průběh stmelěných vrstev a celkové konstrukce vozovky; Okno 2: výsledky rázových zatěžovacích zkoušek zobrazeny jako SCI (červený sloupec), 10xBCI (modrý sloupec) a E2 (bílý sloupec); Okno 3: výpočet počáteční únosnosti konstrukce vozovky (červeně); Okno 4: hodnoty modulů stmelěných a nestmelěných vrstev a podloží (zelená barva = dobrá hodnota, červená = nízká hodnota; Okno 5: hodnoty napětí v asfaltové vrstvě přepočtené teplotním faktorem materiálu (červené sloupce).

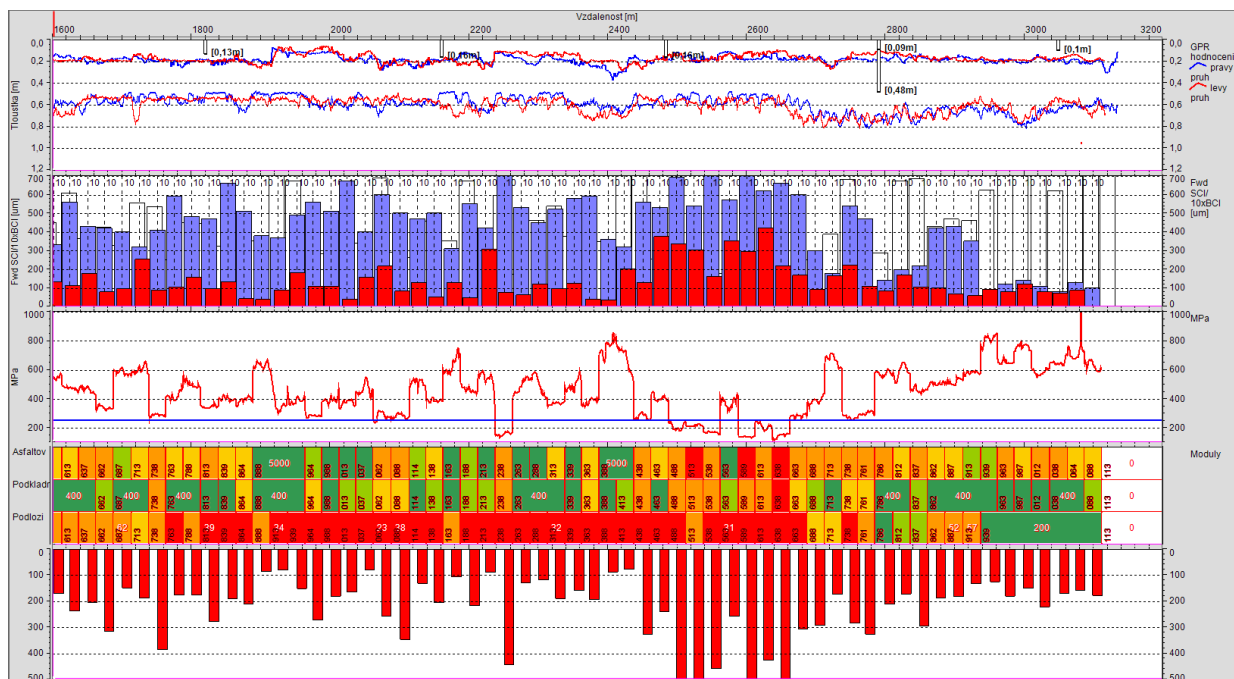
Obrázek 13. Zobrazení výstupů GPR a FWD z daného úseku v softwaru RoadDoctor3®, staničení km 1,600 - km 3,200 (shora: Okno 1: GPR interpretace - kontinuální průběh stmelených vrstev a celkové konstrukce vozovky; Okno 2: výsledky rázových zatěžovacích zkoušek zobrazeny jako SCI (červený sloupec), 10xBCI (modrý sloupec) a E2 (bílý sloupec); Okno 3: výpočet počáteční únosnosti konstrukce vozovky (červeně); Okno 4: hodnoty modulů stmelených a nestmelených vrstev a podloží (zelená barva = dobrá hodnota, červená = nízká hodnota; Okno 5: hodnoty napětí v asfaltové vrstvě přepočtené teplotním faktorem materiálu (červené sloupce).

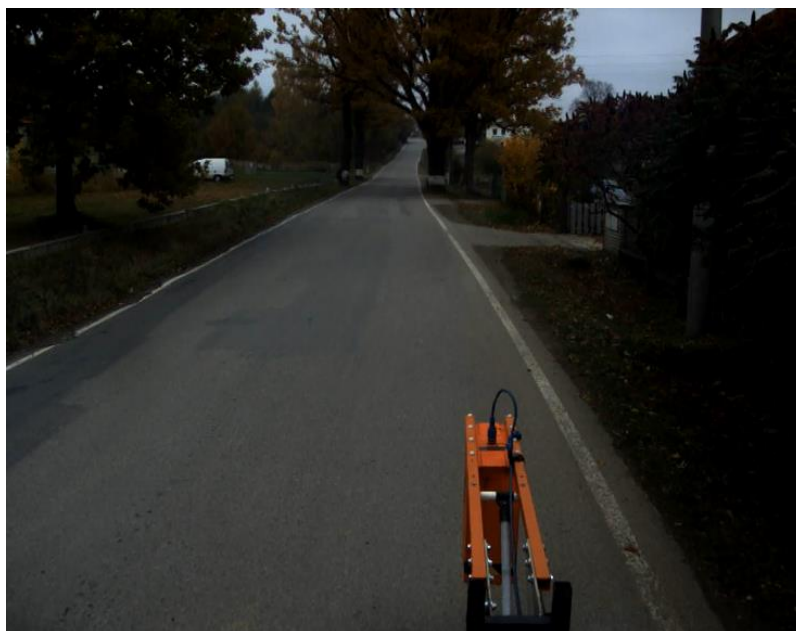
Obrázek 14. Videozáznam úseku ze staničení km 0,400 prezentuje typické okolí silnice.

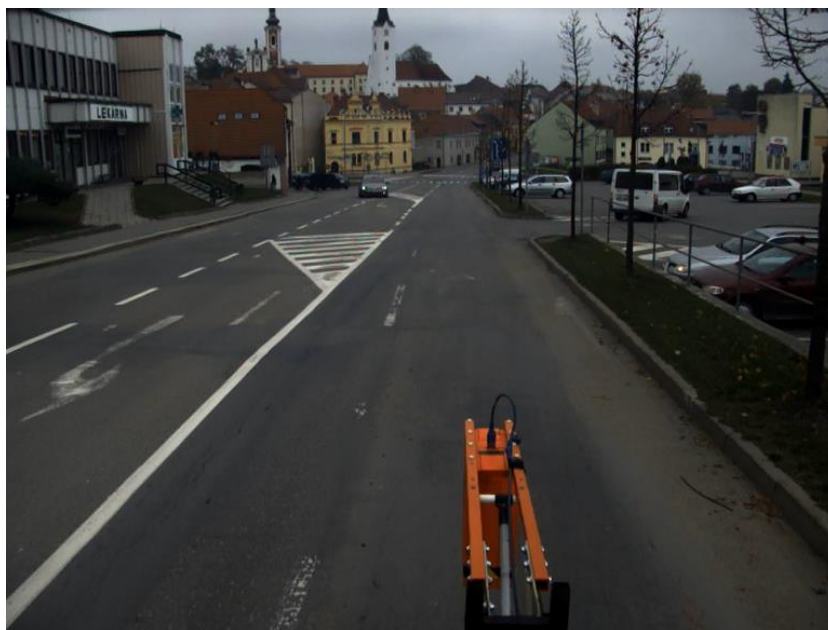
Obrázek 15. Videozáznam úseku ze staničení km 1,200 prezentuje typické okolí silnice, centrum obce.
