Objednatel:	Kraj Vysočina	Obec:	Jiříkov	Kraj:	Vysočina
Akce:	Kraj Vysočina			Datum	Stupeň
				12/2015	TP
Objekt:	most ev.č. 34610-2, Jiříkov			Souprava	Č. přílohy
	diagnostický průzkum mostu				8.

DIAGNOSTICKÝ PRŮZKUM MOSTU EV.Č.:

34610-2 Jiříkov

Objekt: Most ev. č. 34610 - 2 (Most přes přepad z Jiříkovského rybníka u Jiříkova)

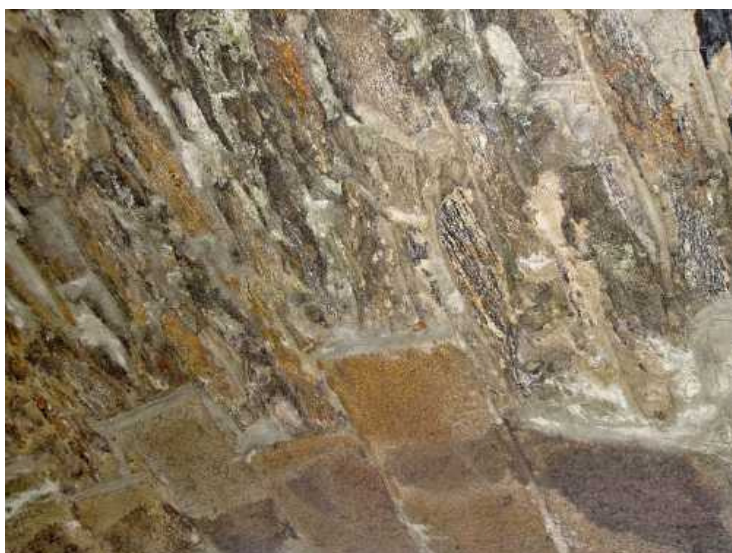
Detail vrcholové části klenby na levé straně, plošné aktivní zatékání - typický stav. Opakovaně opravované spárování.

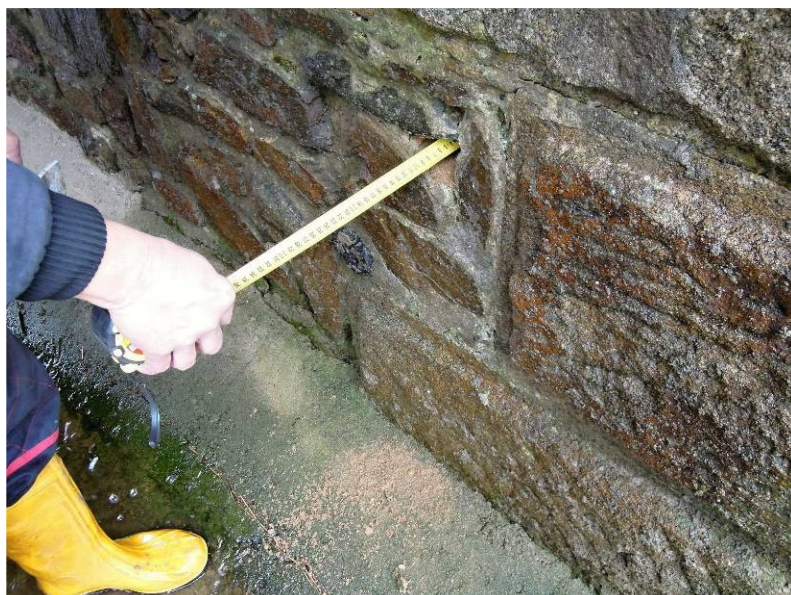
sonda do spáry zdiva - opěra 2

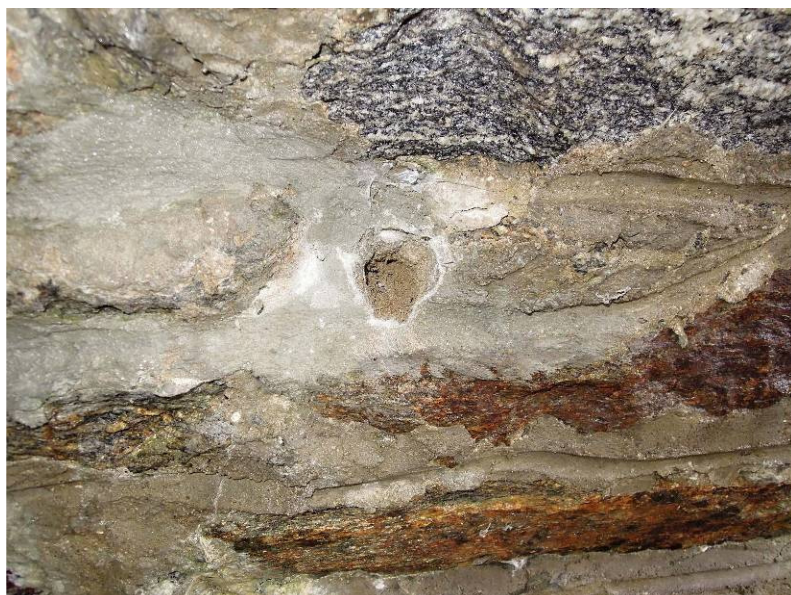
sonda do spáry zdiva - opěra 1
