Most 34723 - 1

Most přes potok v Okrouhlici

HLAVNÍ PROHLÍDKA

Datum provedení prohlídky: 6.5.2014

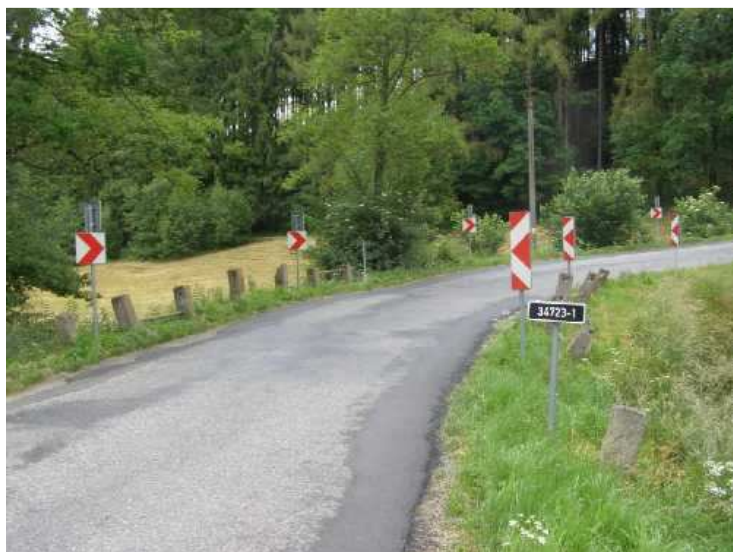
Pohled ve směru staničení.

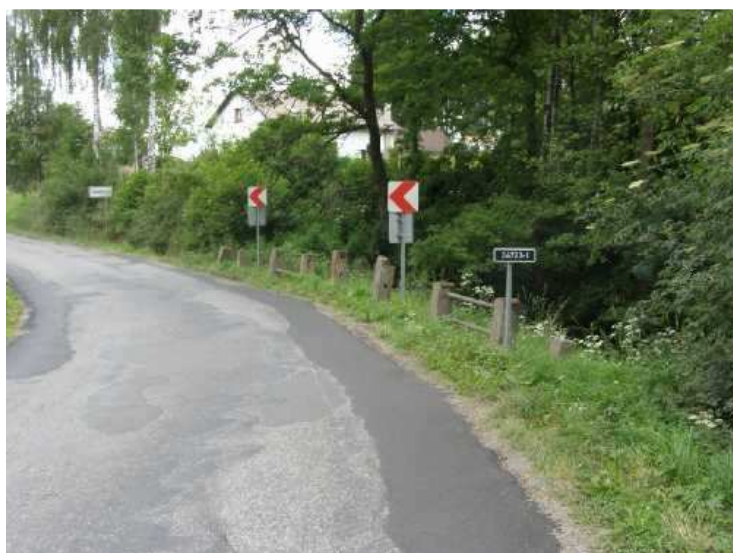
Pohled proti směru staničení.

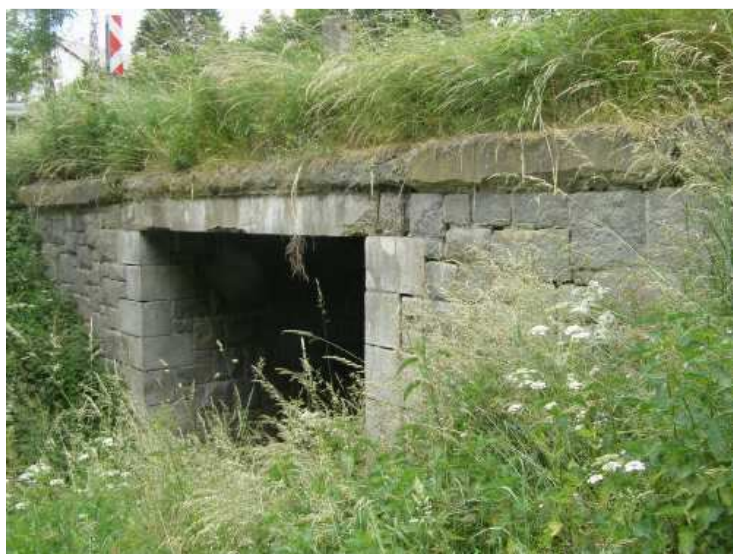
Pohled na konstrukci zprava.

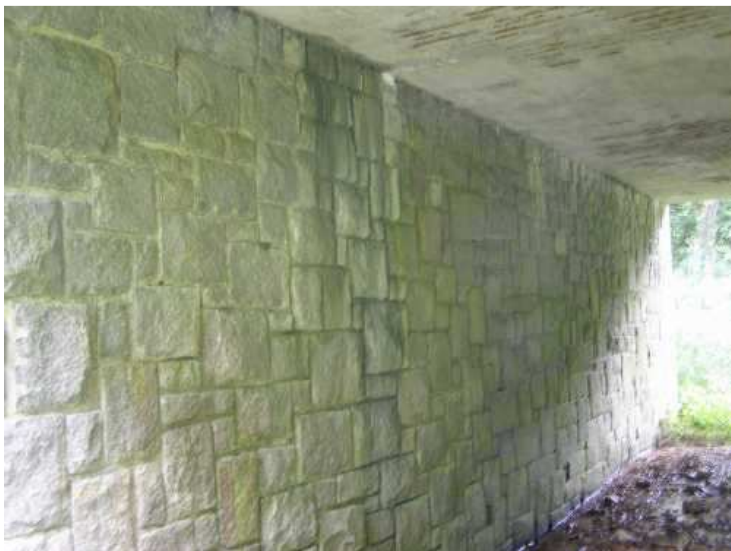
2.1	Mostní podpěry	Lokální slabé průsaky s výluhy z úložné spáry, lokálně vydrolené spárování.
2.2	Křídla	Vydrolující se spárování křídel, de facto 100% vydrolení z pravého křídla OP2.

Pohled na opěru OP1, slabý průsak s výluhy ze spáry pod nosnou konstrukcí.

- Provést opravu spárování spodní stavby.
- Na základě ekonomické rozvahy zahájit projekční práce na variantě celkové rekonstrukce mostu či jeho výměny.

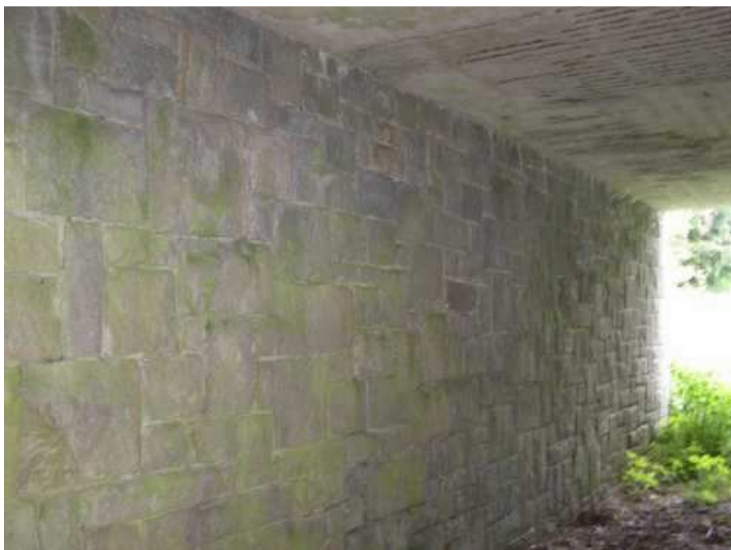
Pohled na opěru OP2.

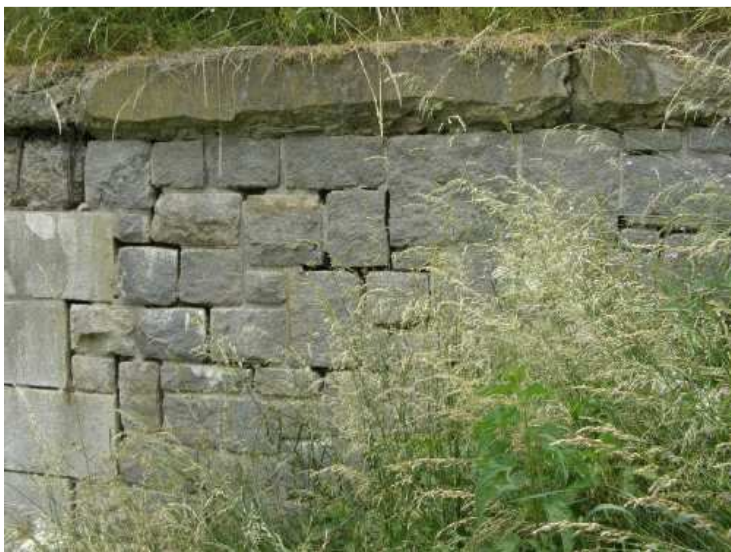
Vypadané spárování křídel.

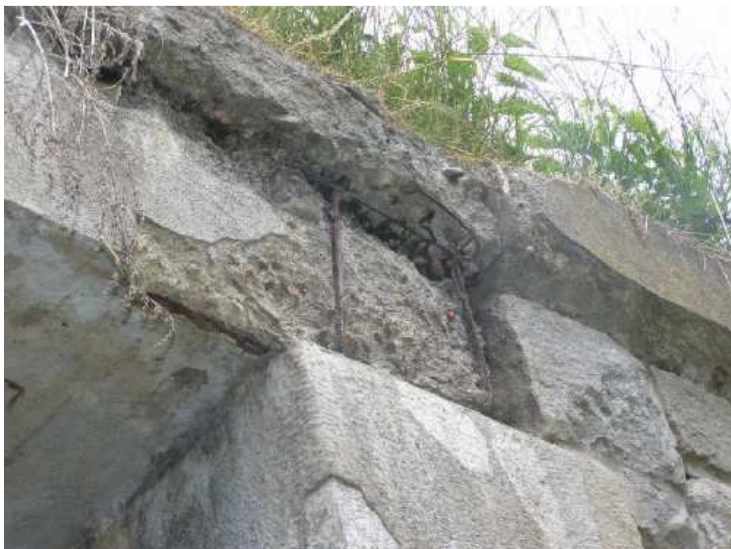
3.1		Nedostatečná tl. krycí vrstvy, krycí vrstva plošně opadaná, obnaženo velké množství korodující výztuže. Na pravé straně v místě uložení na OP2 je beton NK hluboce degradovaný, obnažená korodující výztuž.
-----	--	---

Degradace betonu nosné konstrukce vpravo v místě uložení na OP2.

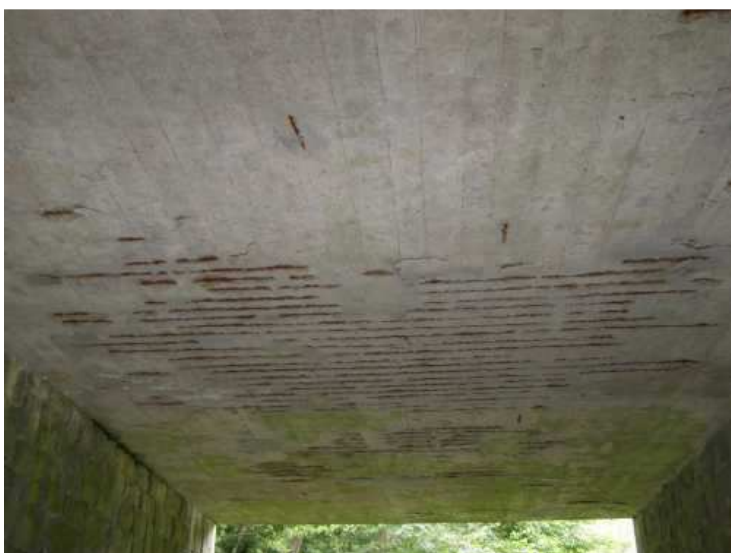
Pohled na dolní líc NK, nedostatečná tl. krycí vrstva, obnažená výztuž koroduje.

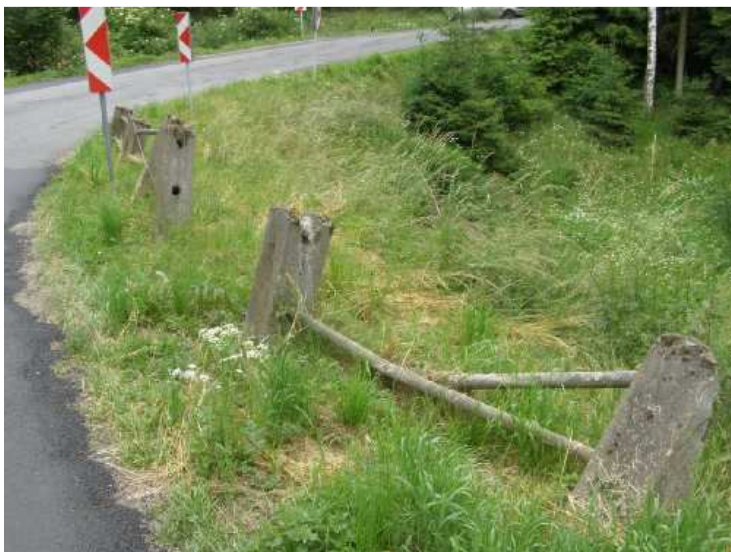
8.1	Zábradlí	Zcela nefunkční ochranná zařízení.
-----	----------	------------------------------------

Použitelnost je dána nefunkčním zádržným
systémem.

Havarijní stav zádržného systému.

- Provést osazení dopravního značení B13 = 19 t, E5 = 48 t.
- Provést výměnu zádržného systému, do doby provedení trvalého zádržného systému osadit provizorní např. betonová svodidla.
- Hodnoty zatížitelností uvedených v minulých HPM jsou zcela nereálné, je nutné provést podrobný diagnostický průzkum, jehož cílem bude získání podkladů pro podrobný statický výpočet, následně provést podrobný statický výpočet zatížitelnosti, který hodnoty zatížitelnosti upřesní.

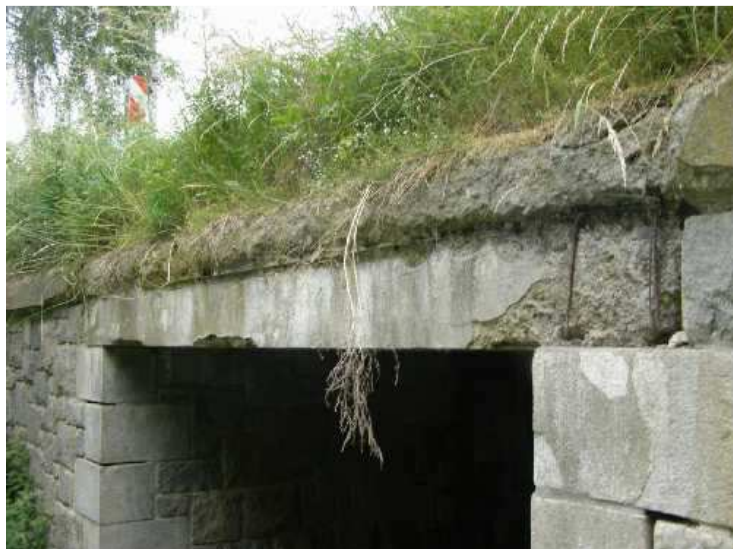
5.1	Vozovka	Pravděpodobně převrstvená, nerovná, v minulosti plošně opravovaná.
5.2	Chodníky	Rozpad říms na nosné konstrukci, beton je na ostatních místech degradovaný, poškozený.

Rozpad betonu římsy.

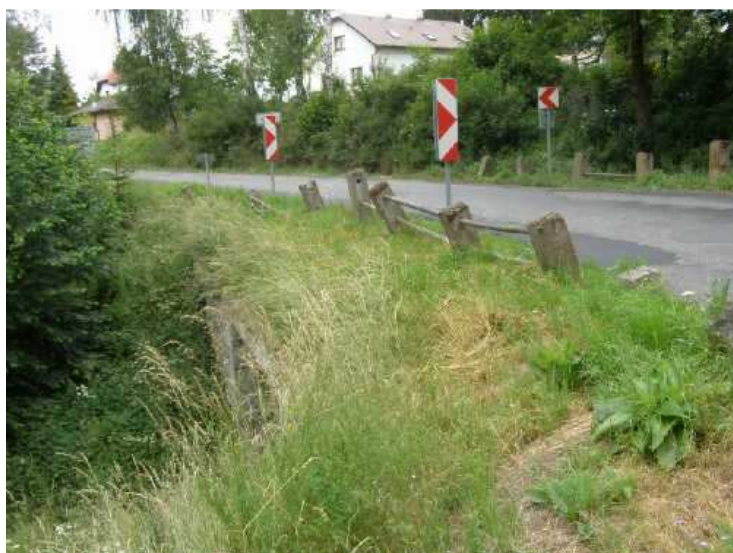
1.1	Základy mostních podpěr a křídel	Žádné závady signalizující poruchy založení nebyly zjištěny.
1.2	Zemní těleso	Zemní těleso je zarostlé vzrostlou vegetací.

Zemní těleso nad nosnou konstrukcí.
