Most 34723 - 1

Most přes potok v Okrouhlici

MIMOŘÁDNÁ PROHLÍDKA

Datum provedení prohlídky: 2.12.2015

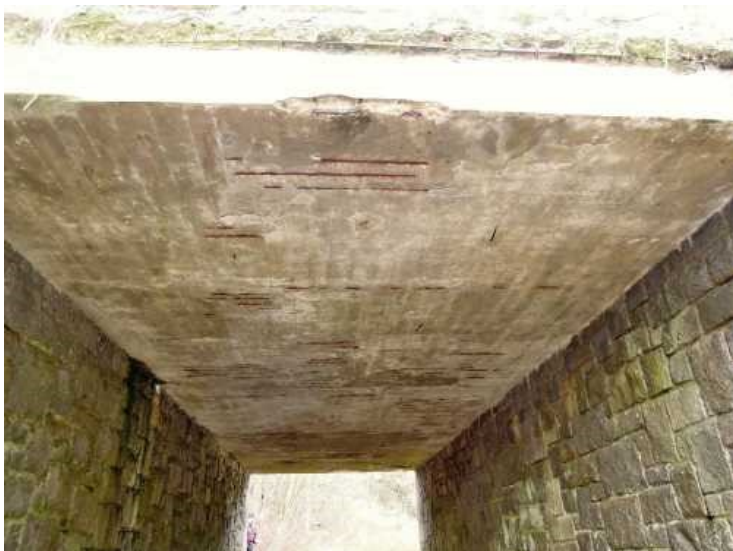
2.1	Mostní podpěry	Na zdivu opěr jsou lokální průsaky z úložné spáry, v místech zatékání je na bocích opěr hloubkově vyplavená spárová hmota.
2.2	Křídla	Spárování zdiva křídel je nedostatečné, místy hloubkově chybí, nejhorší stav je u opěry 2, na pravém křídle - volné spáry.

Podhled NK a pohled do mostního otvoru z pravé strany, zatékání po zdivu opěr.

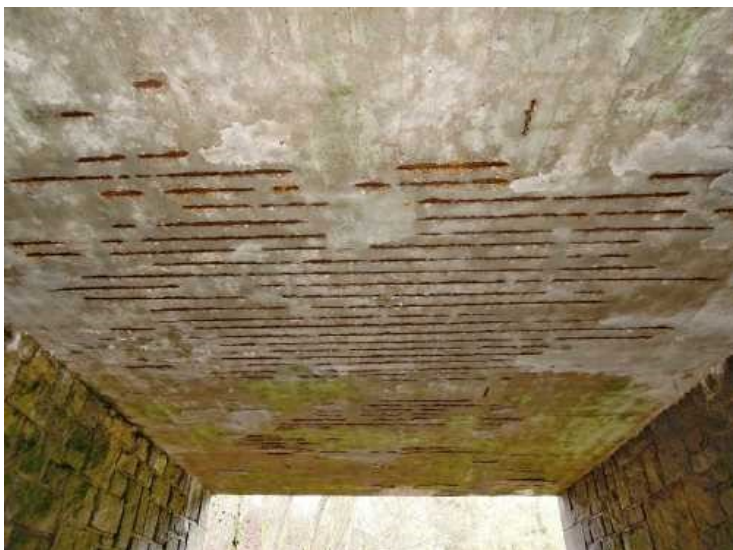
3.1		Na oba boky nosné konstrukce silně zatéká přes římsy a dilatačními sparami. Další průsaky v ploše konstrukce. Na spodním líci plošně odpadlá krycí betonová vrstva nedostatečné tloušťky, obnažená silně korodující hlavní podélná výztuž. Na pravém boku u dilatačních spar hloubkově rozpad betonu konstrukce.
-----	--	--

Podhled NK, levá strana, odpadlá krycí vrstva betonu nedostatečné tloušťky od hlavní podélné výztuže desky, zatékání v ploše konstrukce.

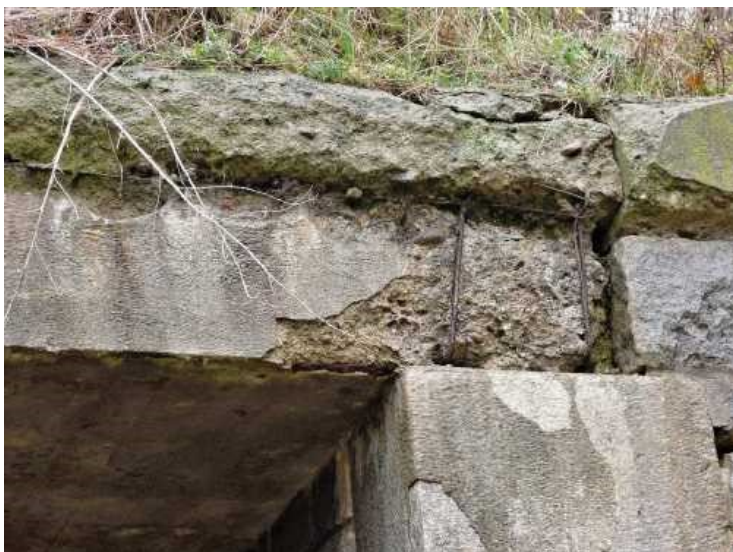
Uložení konstrukce na opěře 2, pravý bok, zatékání dilatační spárou, hloubkový rozpad betonu NK v uložení, obnažená výztuž, rozpad betonu římsy.

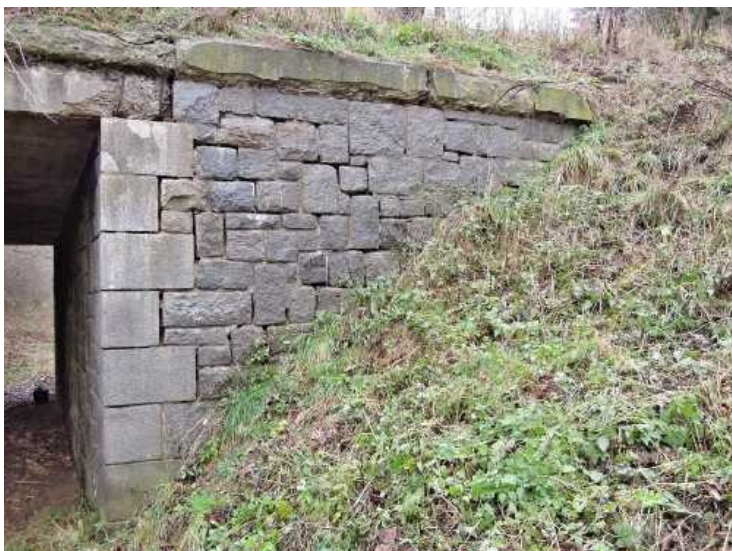
Pohled na pravé křídlo opěry 2, vyplavené spárování zdiva křídla.

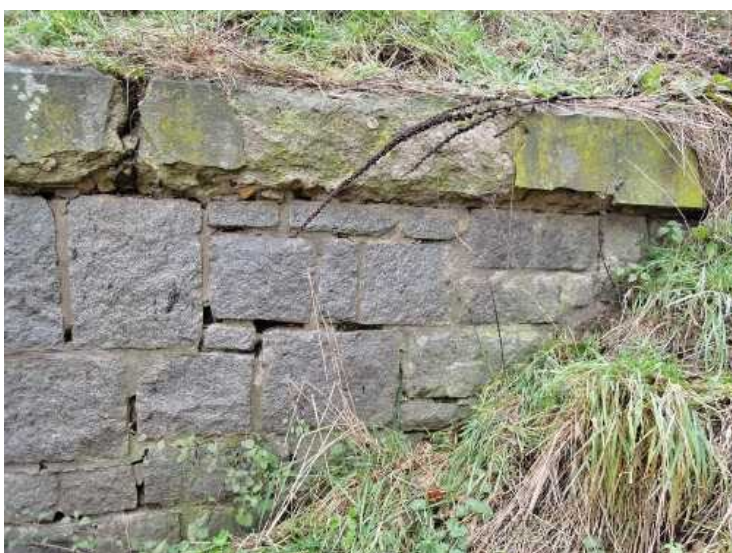
| 5.1 | Římsy | Na horním líci celoplošně zanesené s uchycenými travinami. Beton pravé římsy je především nad mostem výrazně degradovaný. U pravé římsy po celé dl. NK je odpadlá spodní hrana římsy a obnažená výztuž koroduje. je výrazně horší. |

Dtto, detail poškození a rozpadu betonu římsy, hloubkově vyplavené spárování.

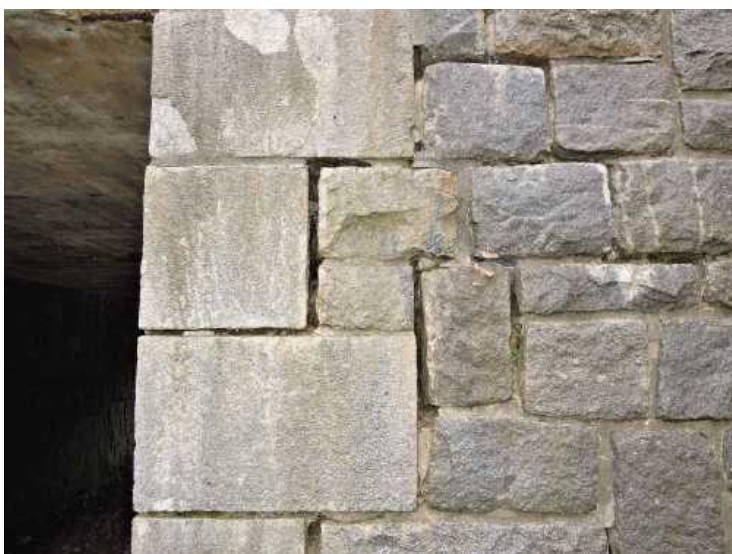
Opěra 2, pravý bok, zatékání, detail volných spar zdiva.

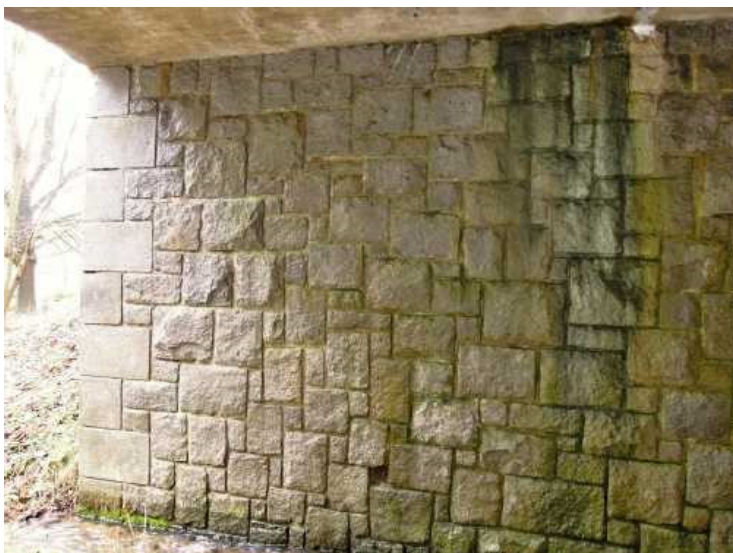
Opěra 1, pravá část, zatékání a mikroorganismy pod úložnou spárou po celé výšce opěry.

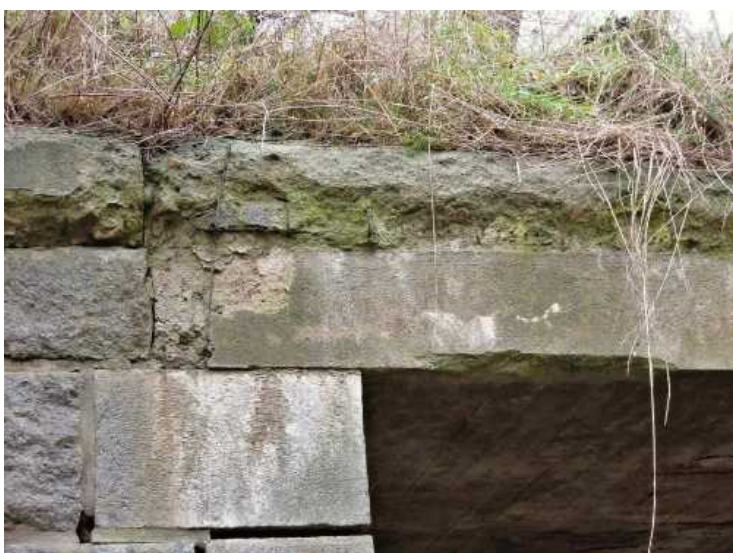
Opěra 1, pravý líc, zatékání dilatační spárou, hloubková degradace betonu boku NK a římsy, volné spáry zdiva opěry.

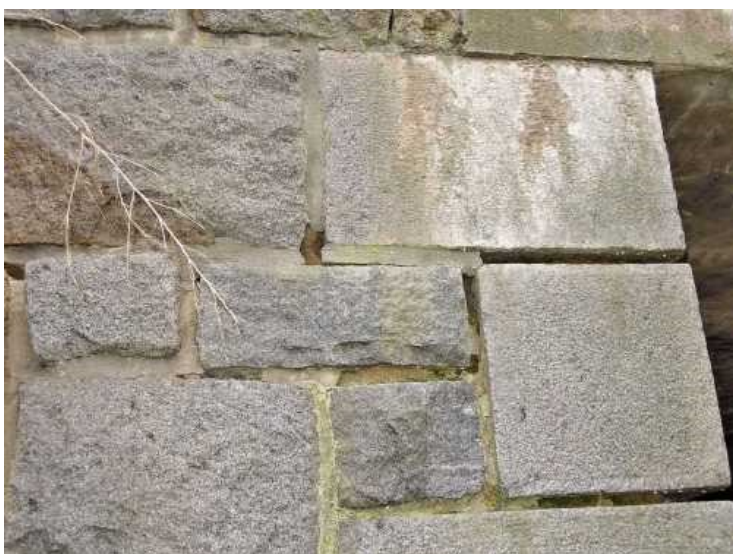
Dtto, detail stavu spárování ve zdivu.

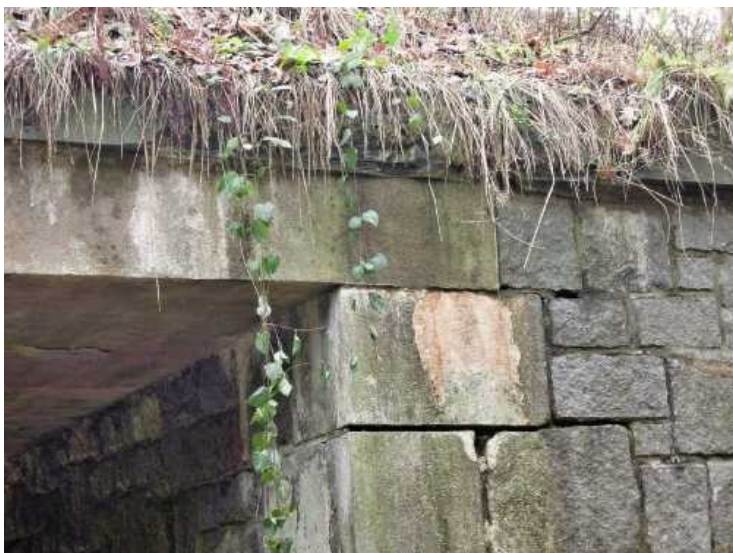
Opěra 1, levý bok, stopy po průsacích z úložné spáry, zatékání pod římsou, volné spáry zdiva.

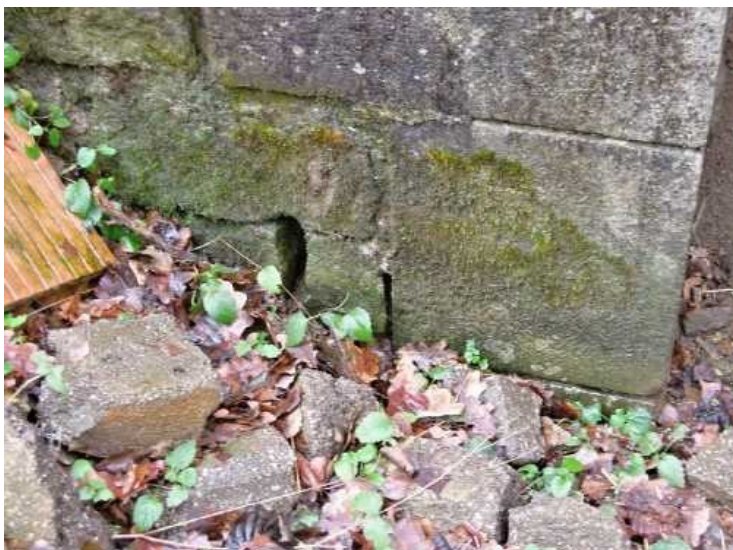
Dřík opěry 2, levý bok, volné spáry v patě opěry.

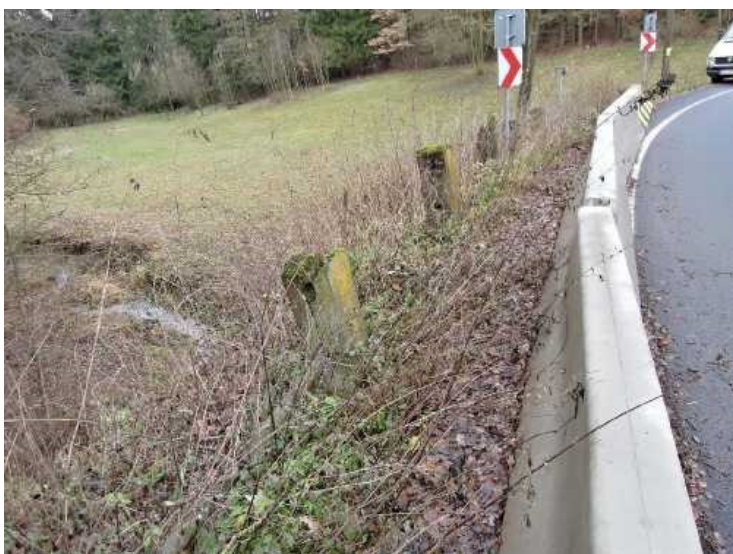
| 8.1 | Zábradlí | Původní zábradelní sloupky jsou nízké, vykloněné, poškozené, beton sloupků je odpadlý v hranách a v hlavě. Chybí prvky vodorovné výplně. Zábradlí je zcela nefunkční. Bylo provizorně nahrazeno po obou stranách železobetonovým svodidlem. |

Levá nezpevněná krajnice, sloupky původního zábradlí.
