Objednatel:	Kraj Vysočina	Obec:	Litohošť	Kraj:	Vysočina
Akce:	Kraj Vysočina			Datum	Stupeň
				12/2015	TP
Objekt:	most ev.č. 12920-2, Litohošť			Souprava	Č. přílohy
	diagnostický průzkum mostu				10.

DIAGNOSTICKÝ PRŮZKUM MOSTU EV.Č.:

12920-2 Litohošť

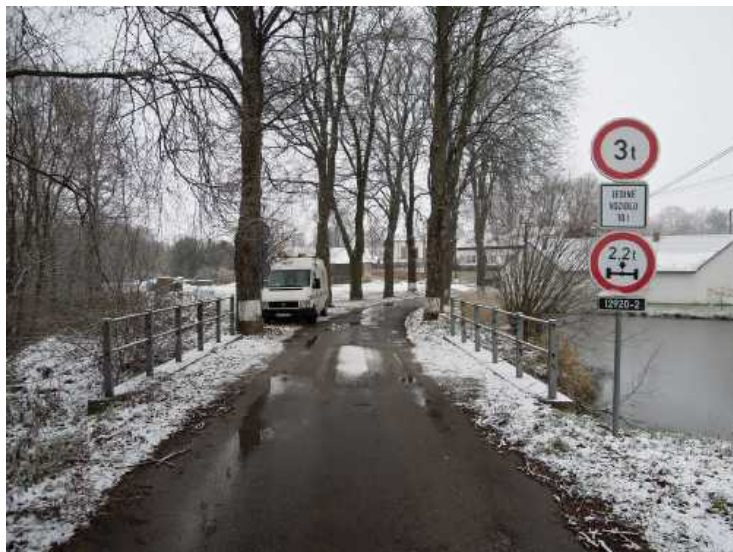
Prostorové uspořádání po směru staničení.

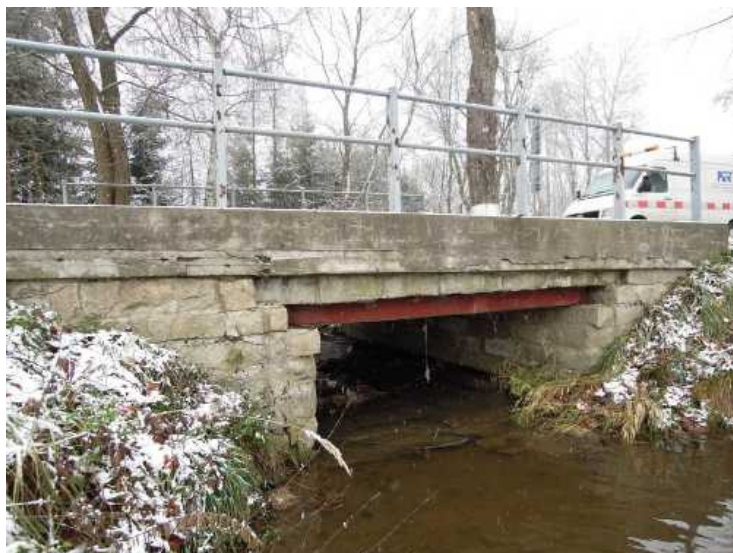
Pohled na pravou stranu mostu.

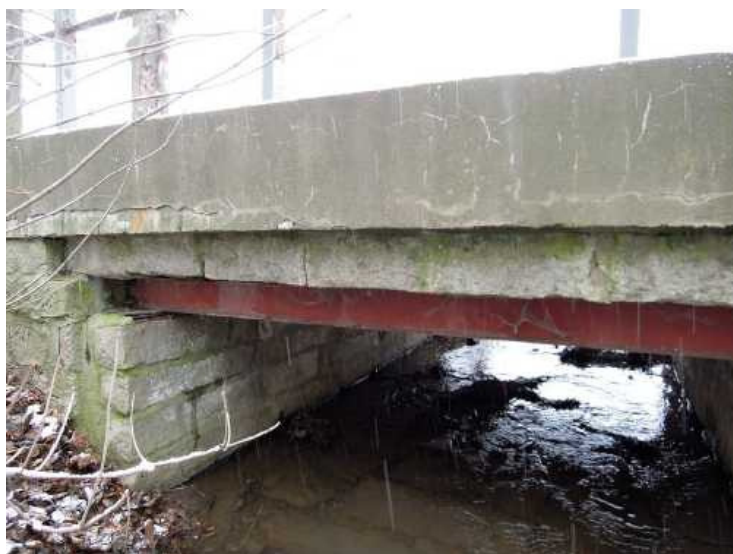
Pohled na levou stranu mostu.

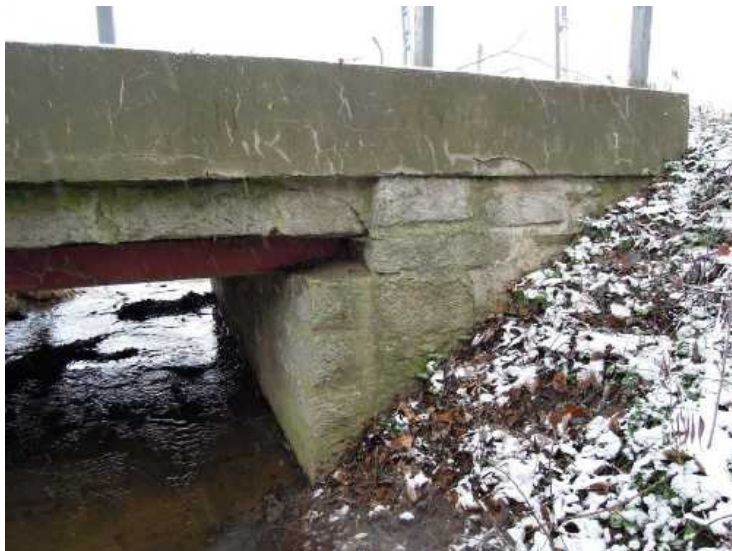
| 5.2 | Římsy | Omítka na boku pravé římsy je porušena trhlínami, v dolní části je odpadlá. Beton původní pravé římsy je nižší kvality, lokálně se hloubkově rozpadá. |

Opěra 1, levá strana, poruchy v omítce římse.

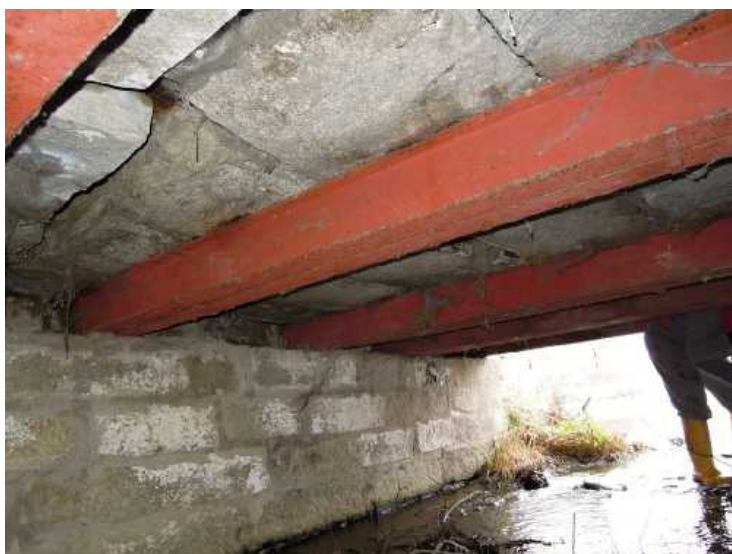
| 3.1 | V ploše konstrukce povrchová koroze skrz dožívající PKO. Velmi silná koroze v uložení a v oblasti horních pásnic. Lokálně zcela zkorodovaná stěna nosníku v uložení u závěrné zídky. |

Opěra 2. Podhled NK - styk konzol kamenných bloků mezi nosníky, povrchová koroze ocel. nosníků.

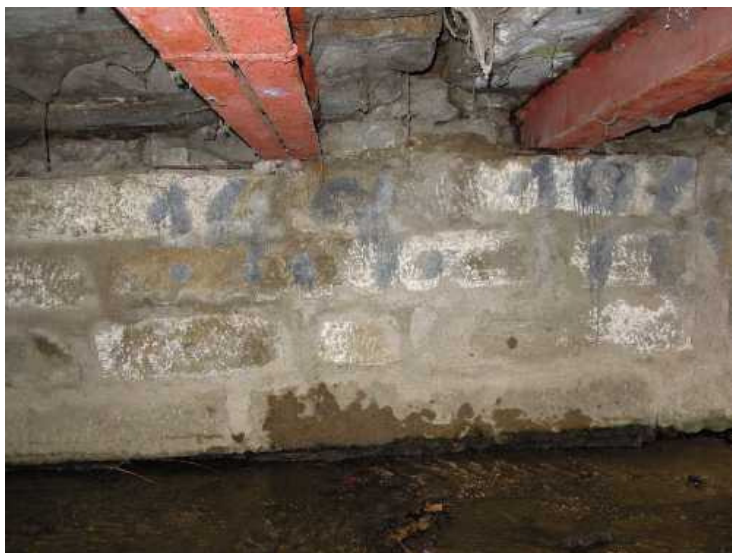
| 2.1 | Mostní podpěry | Mírné vymílání v patách v místě kolísání hladiny. Svislé trhliny v krajních částech - viz založení. Na bocích popraskané spárování. Nečistoty na úložných prazích. |

Opěra 1. Ve střední části narušená, mírně podemletá pata opěry.

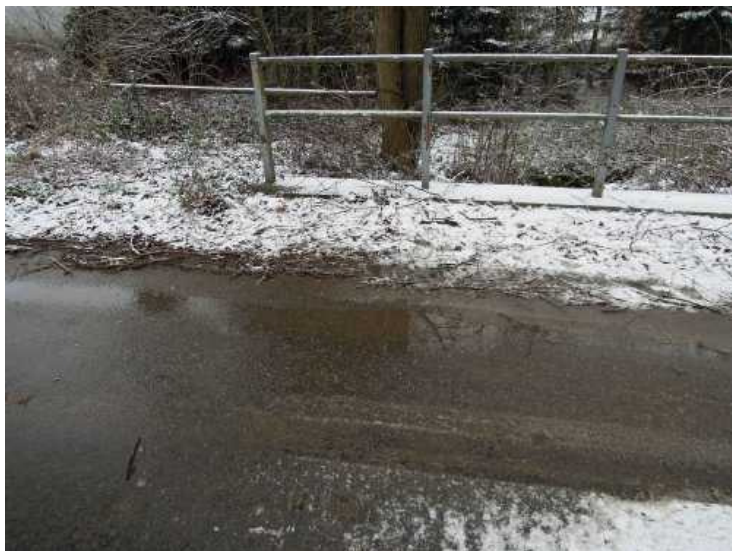
| 5.1 | Vozovka | Vozovka na mostě je deformovaná s lokálními vysprávkami. Na krajnicích jsou nánosy nečistot. |

Levá strana nad OP1, bezodtokové místo na vozovce, nánosy nečistot na krajnici.

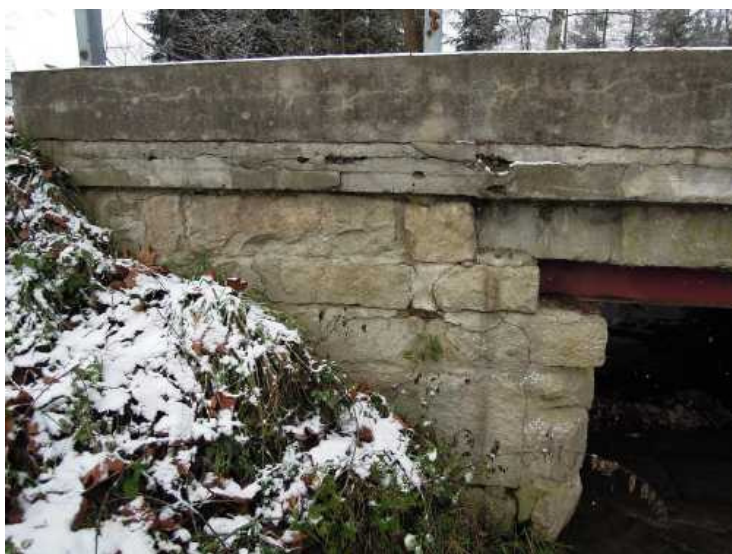
Opěra 1, pravá strana. Trhliny ve sparách zdiva. Rozpad betonu původní římsy.

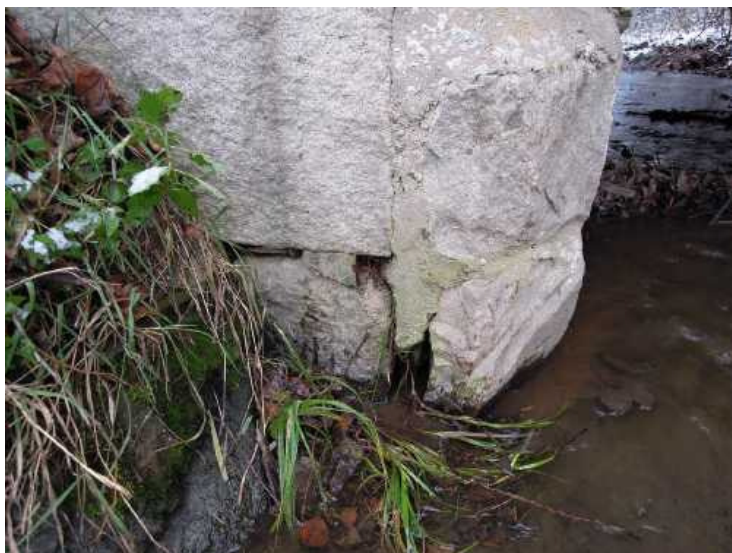
Opěra 1, pravý bok - provizorně nedostatečně doplněné spárování.

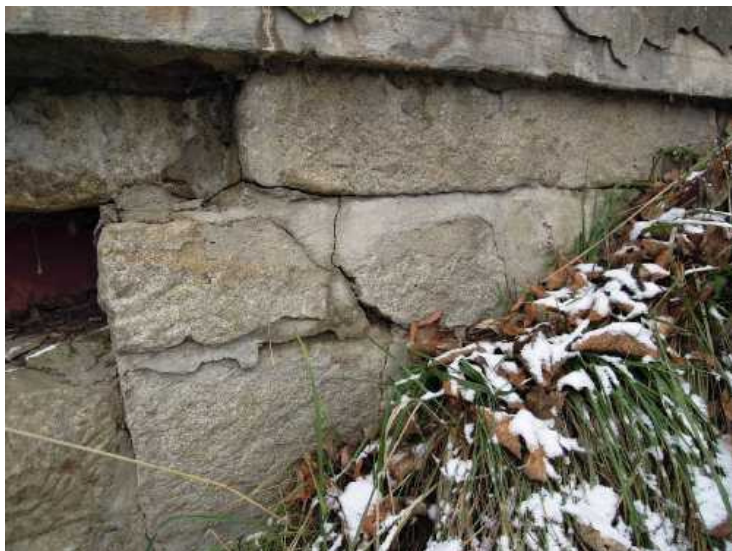
Opěra 2, pravá strana, popraskané spárování.

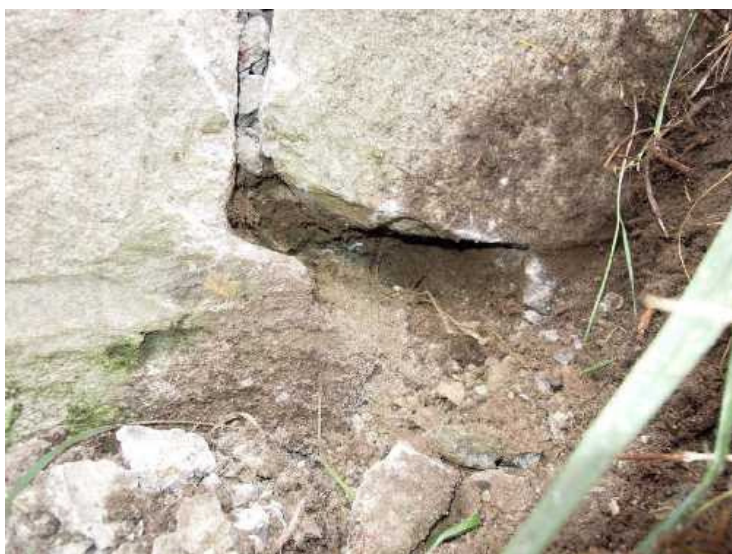
Detail rozpadu spárování zdiva na pravém boku OP2.

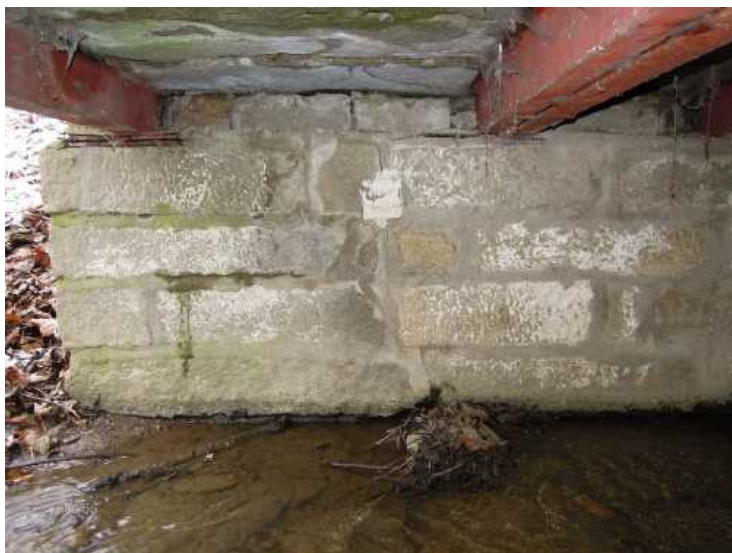
Opěra 2, levá strana, osazený sádrový terč přes trhlinu ve zdivu opěry - neporušený.

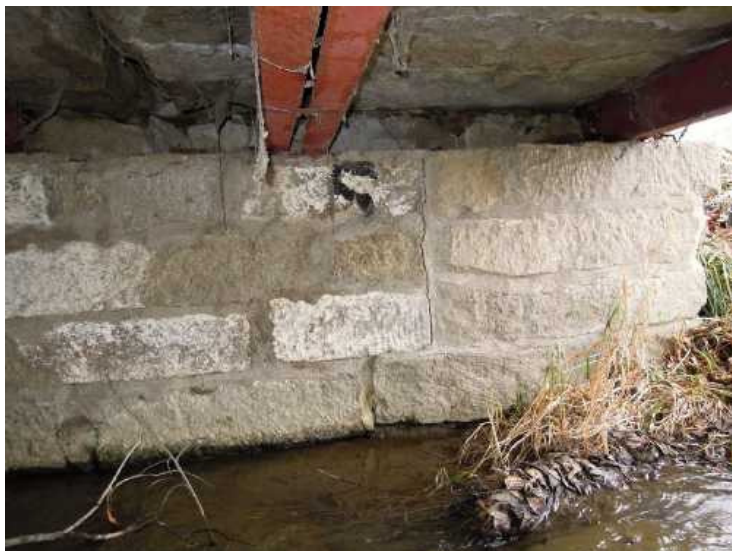
| 1.1 | Základy mostních podpěr a křídel | V minulosti patrně došlo k mírnému poklesu (většímu sednutí) krajních částí založení opěr o čemž svědčí svislé trhliny v dřicích obou opěr. V současnosti již patrně stabilizované. |

Opěra 2, pravá strana, vertikální trhlina ve zdivu opěry vně zdvojeného nosníku.

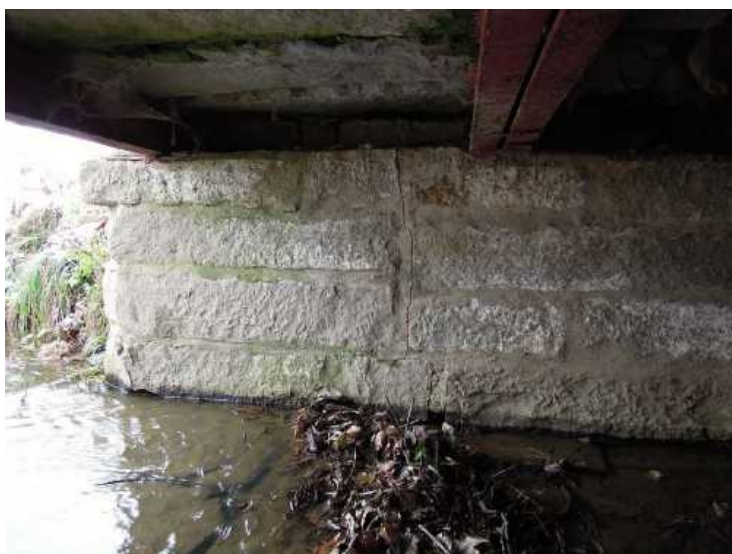
Opěra 1, pravá část, dtto.

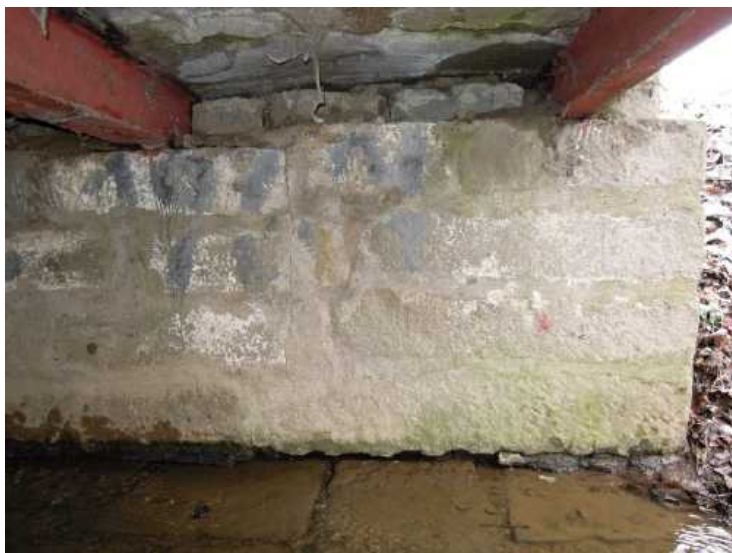
Opěra 1, levá strana, trhlina ve zdivu, částečně podemletý dřík, průsaky mezi kamennými bloky NK.

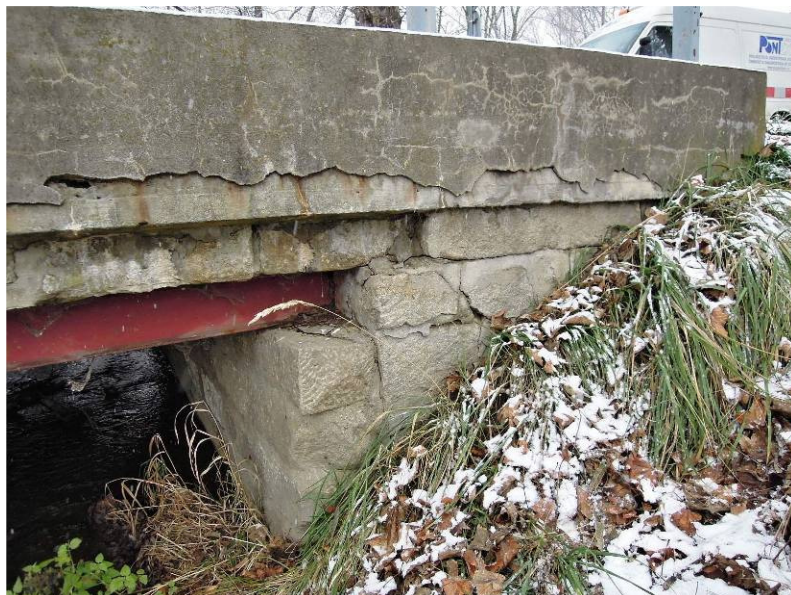
popraskané spárování na pravém boku a křídle opěry 2, po odstranění "nové" malty zastižena původní rozpadlá

- čistit mostní svršek
- přespárovat zdivo křídel

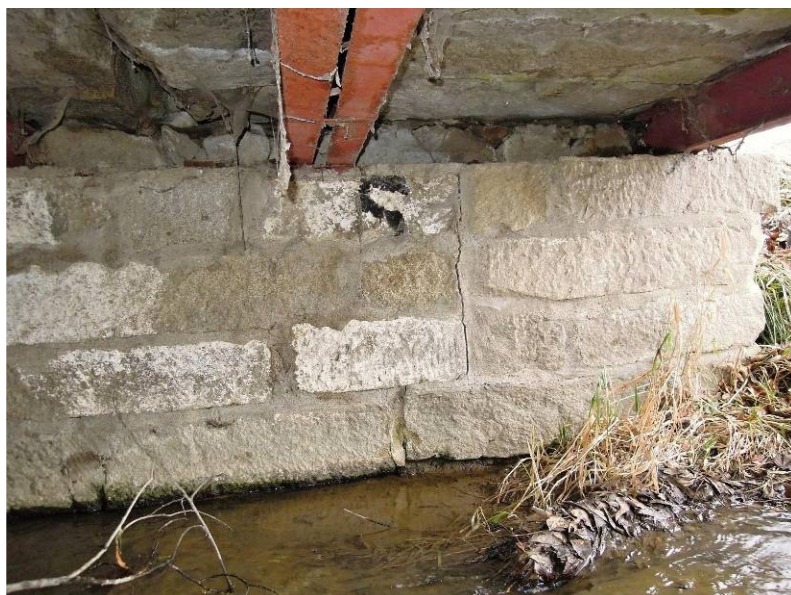
pravá strana líce opěry 2, svislá trhlina oddělující krajní část, začínající podemílání paty

Zjištěné svislé trhliny vždy mezi krajní částí a střední částí opěr svědčí o nerovnoměrném poklesu založení. Porucha vznikla patrně záhy po stavbě mostu, nyní se zdá stabilizovaná, o čemž svědčí neporušený sádrový terč osazený přes trhlinu na levé straně opěry 2 a také záznamy z předchozích prohlídek mostu.

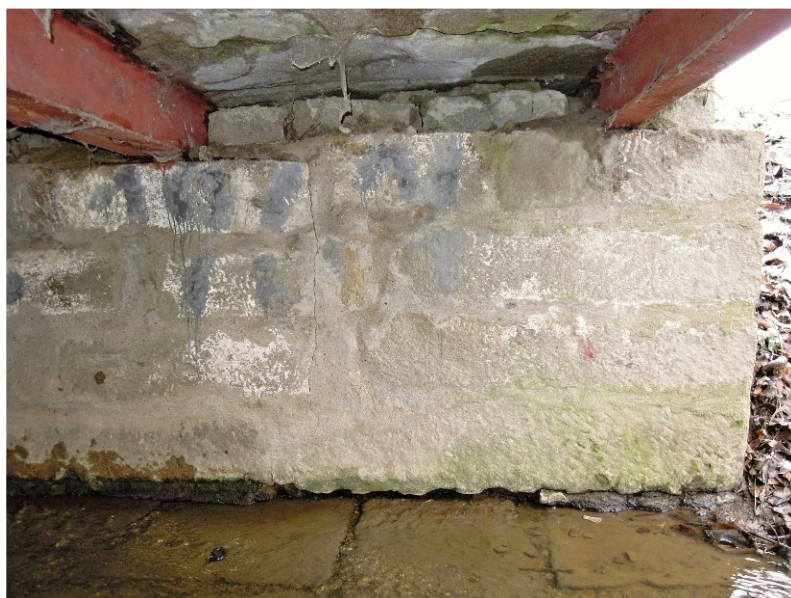
dtto, levá strana líce opěry 1

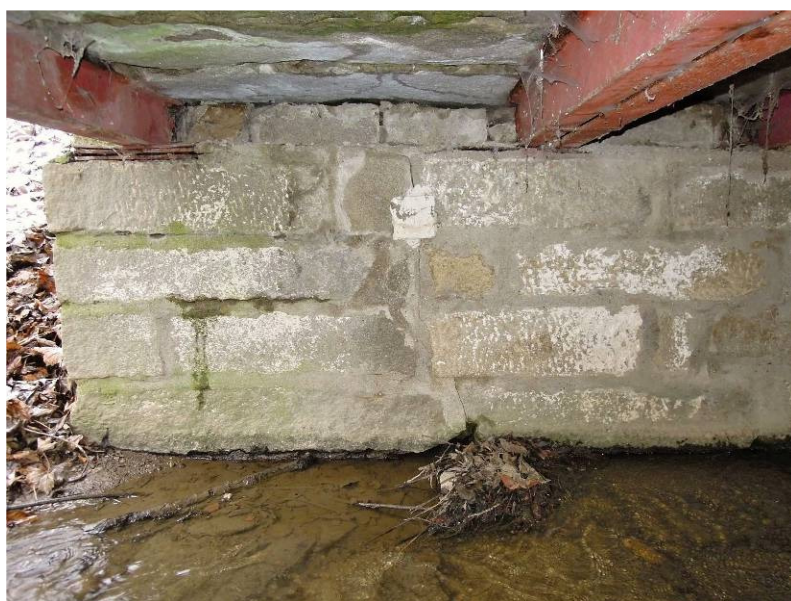
neporušený sádrový terč přes svislou trhlinu na levé straně opěry 2

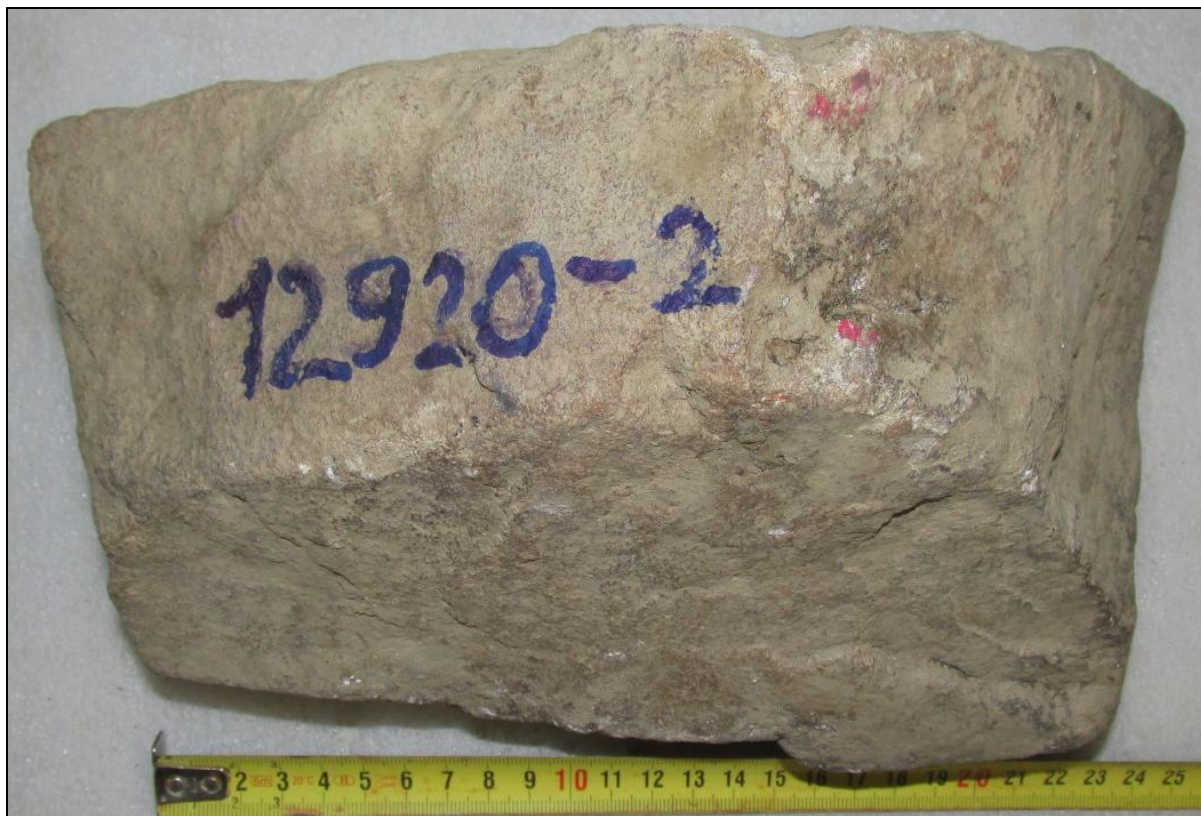
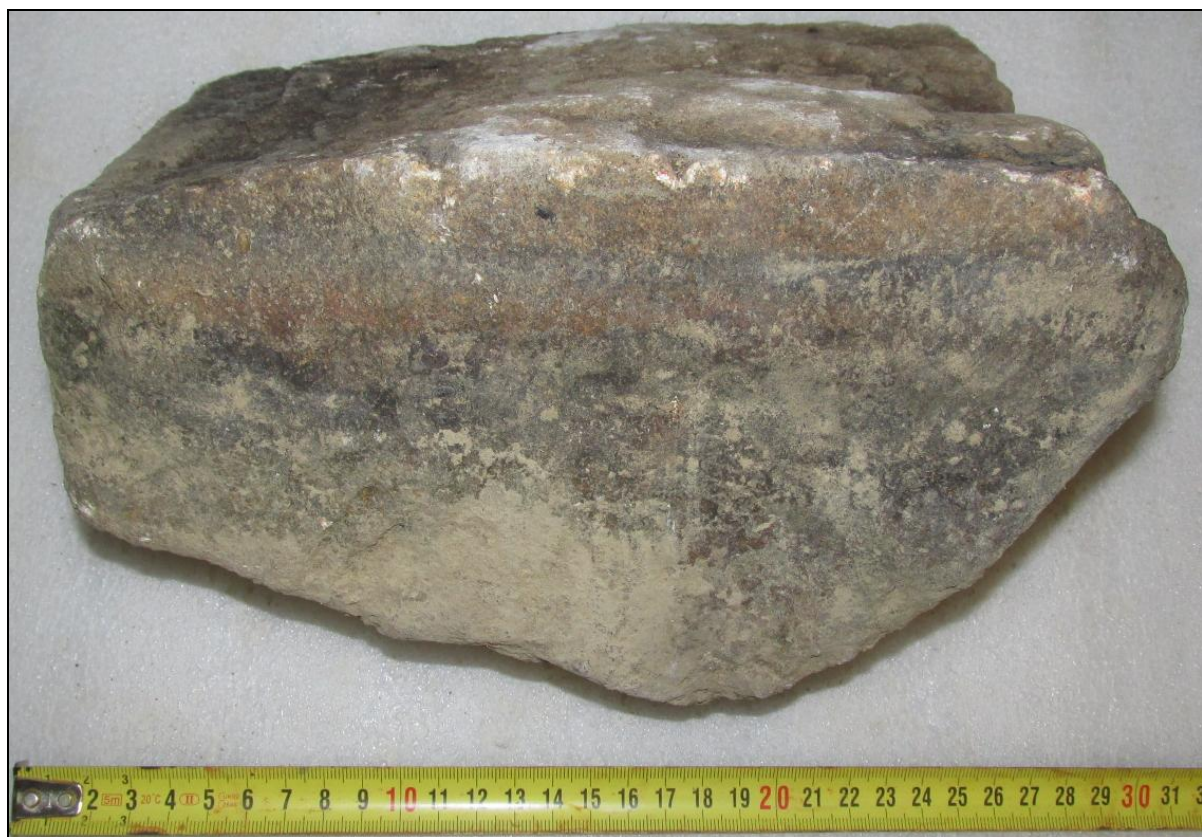
Ozn. vzorku	Rozměry [mm]	Popis vzorku
12920-2 velký	220 x 140 x 170	Kámen je hutný, bez patrných trhlin, bez patrných pórů, na povrchu kamene zachyceny zbytky zeminy.
12920-2 malý	160 x 140 x 70	Kámen (zřejmě vyvřelina) je hutný, bez patrných trhlin, bez patrných pórů. Na povrchu zaznamenány zbytky zeminy a řas.
