Most 12813 - 2

Most přes řeku Trnavu před obcí Velká Chýška

HLAVNÍ PROHLÍDKA

Datum provedení prohlídky: 9.7.2016

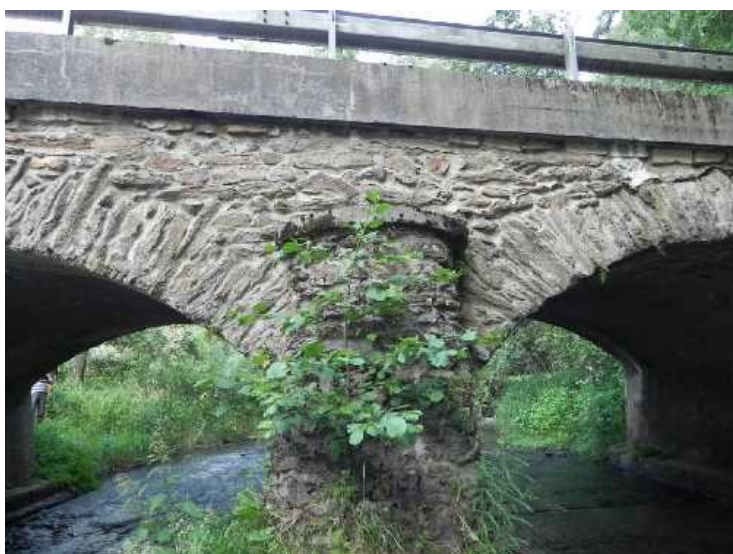
Podpěra č. 2 – levá strana NAS

2.1	Mostní podpěry	Na povrchu mostních opěr jsou zřejmé stopy zatékání s průsaky. U paty OP1 je opadaná omítka. Na pohledových plochách vnitřní podpěry jsou zřetelné stopy zatékání s průsaky. Kamenné zdivo vnitřní podpěry má místy vypadanou spárovou maltu, všesměrné trhliny ve spárách.

- Oprava a provedení ochranného nátěru zábradlí.
- Očistit křídla a podpěru od mechu a uchycené vegetace.

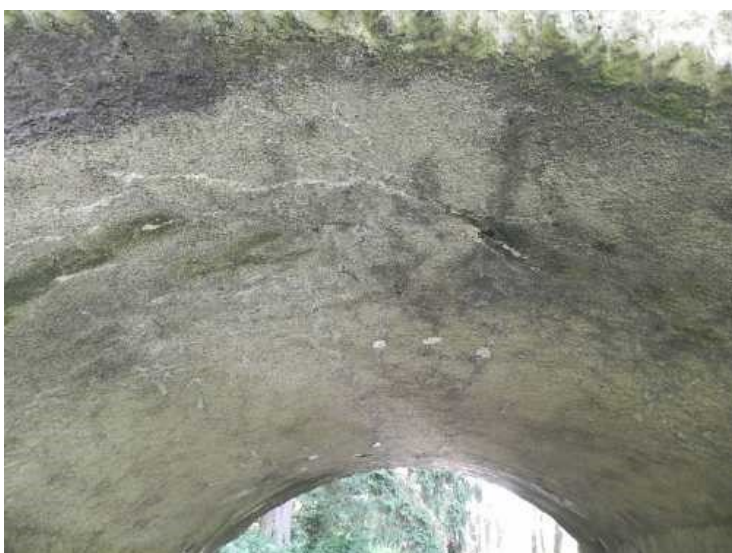
Podhled na nosnou konstrukci

3. Nosná konstrukce		
3.1		Na podhledu nosné konstrukce jsou viditelné stopy promáčení, výluhy. Na podhledu nosné konstrukce jsou ve vrcholu viditelné příčné trhliny. Zdivo nosné konstrukce má vypadanou spárovou maltu.

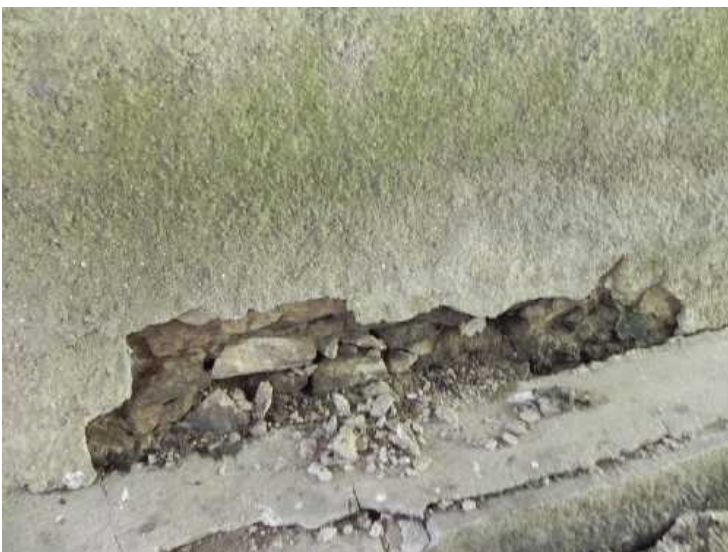
Detail – podpěra č. 2 – opadaná krycí vrstva nástřiku betonu, kameny nevykazují žádný problém – pouze ojediněle vypadaná spárová hmota

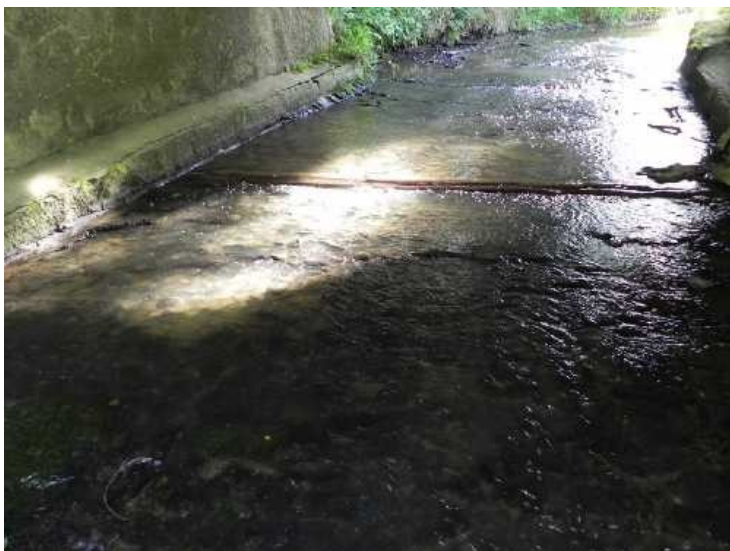
| 11.1 | Území pod mostem | Základna dna pod mostem je bez viditelných závad a překážek. |

Dno pod mostem – tvořeno lomovým kamenem, zádlažbou se třemi příčnými podélnými prahy

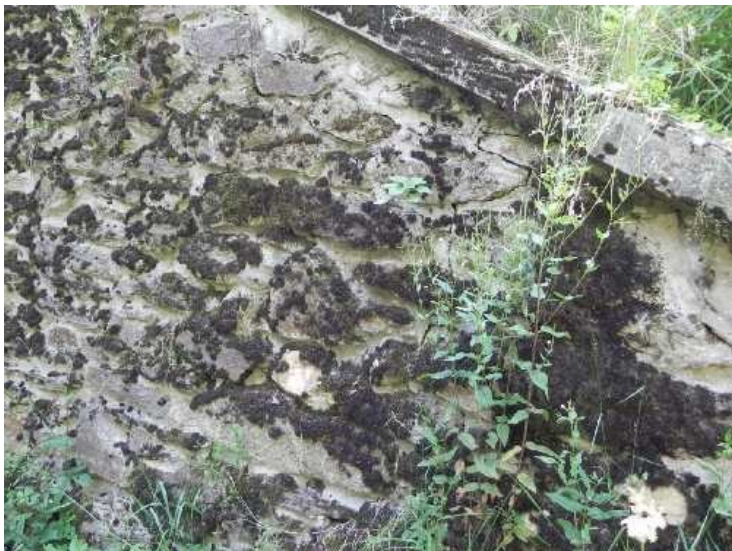
Svislá trhlina v křídle č. 3 – pravá strana
