Objednatel:	Kraj Vysočina	Obec:	Velká Chýška	Kraj:	Vysočina
Akce:	Kraj Vysočina			Datum	Stupeň
				12/2015	TP
Objekt:	most ev.č. 12813-2, Velká Chýška			Souprava	Č. přílohy
	diagnostický průzkum mostu				11.

DIAGNOSTICKÝ PRŮZKUM MOSTU EV.Č.:

12813-2 Velká Chýška

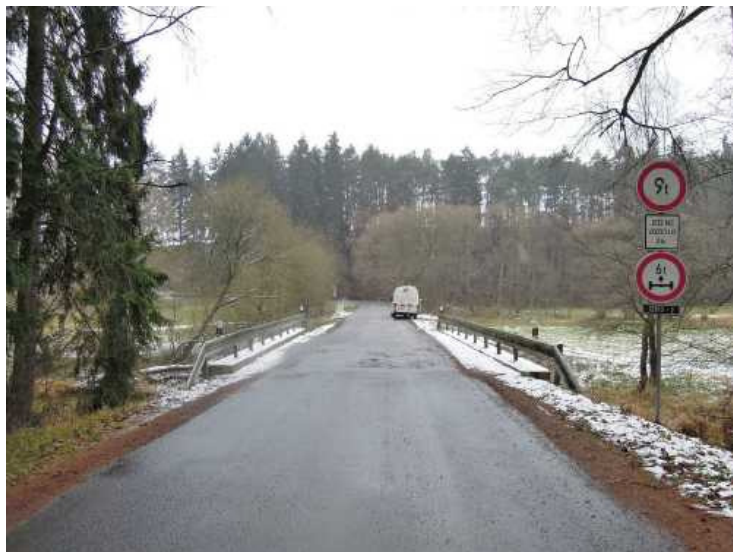
Prostorové uspořádání po směru staničení.

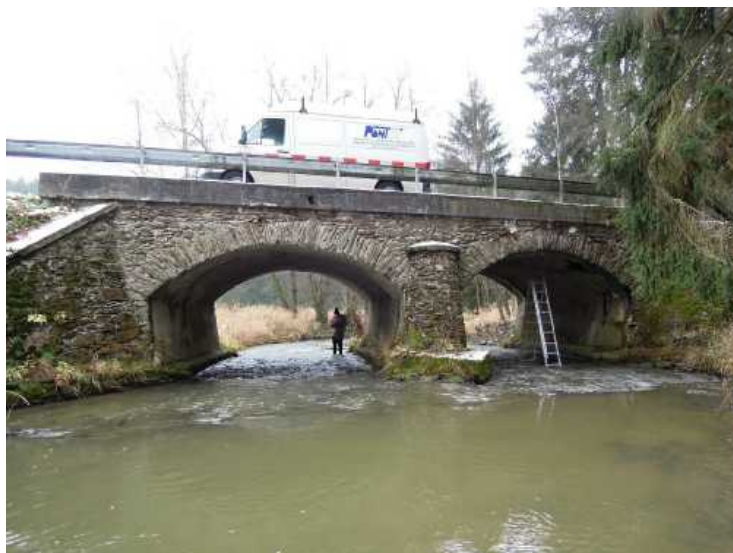
Pohled na levou stranu mostu.

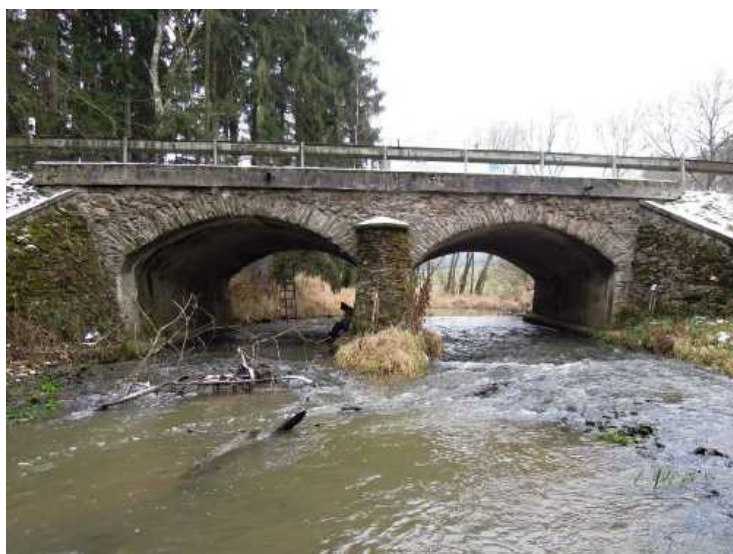
Pohled na pravou stranu mostu.

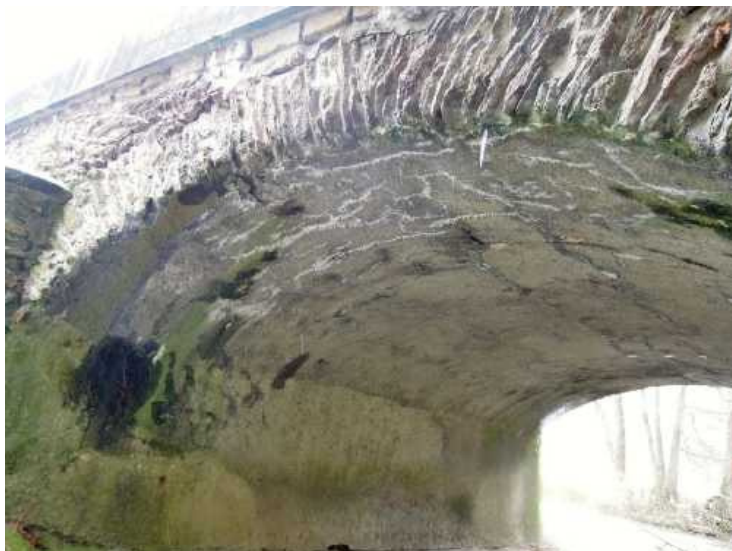
Pole 1, levá strana, průsaky, trhliny s výluhy na pohledu klenby.

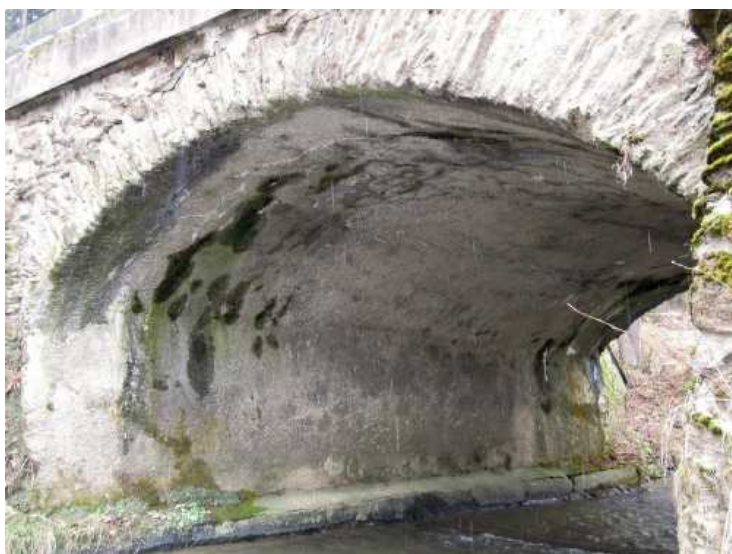
Opěra 1, pole 1, pravá strana, pohled do mostního otvoru silné průsaky, krápníky, trhliny.

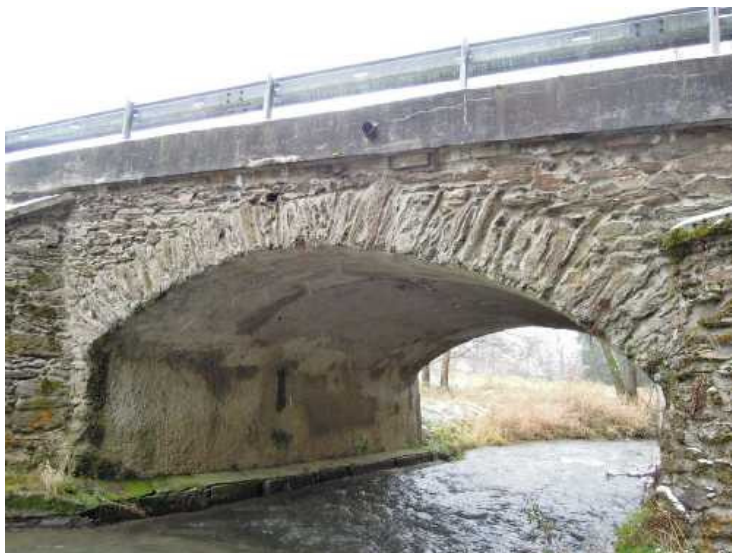
Pole 2, levá strana.

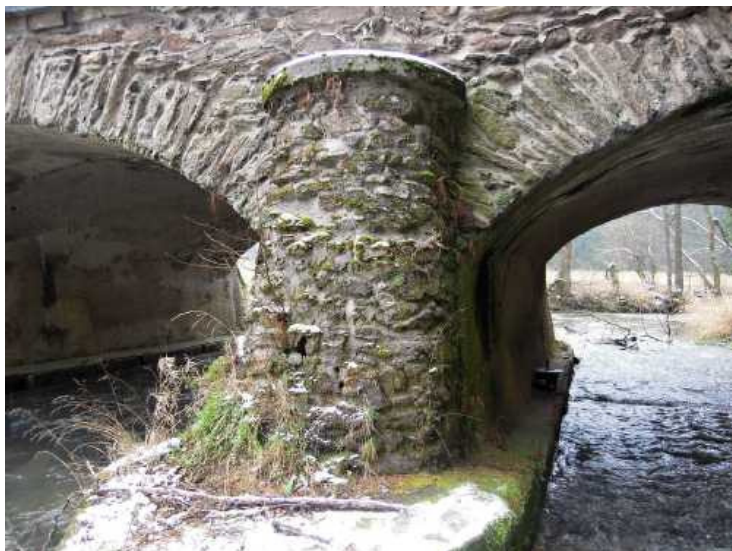
| 2.4 | Pilíř_2 | Zdivo pilíře narušené, popraskané spárování, ve sparách uchycená vegetace i menší dřeviny. Na levé straně lokálně zdivo rozvolněné - menší kaverna. |

Pilíř P2, levá - návodní strana, uchycené traviny i dřeviny ve zdivu, v dolní části zdivo narušené, lokálně rozvolněné.

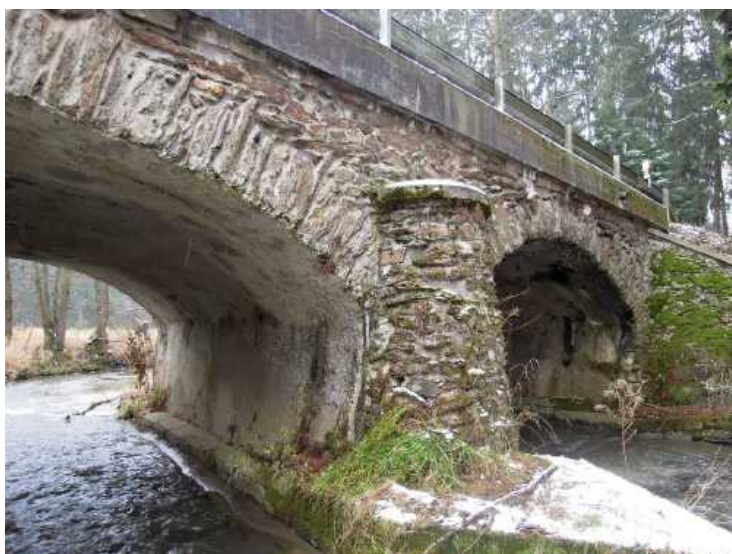
Levá strana, pohled od opěry 3.

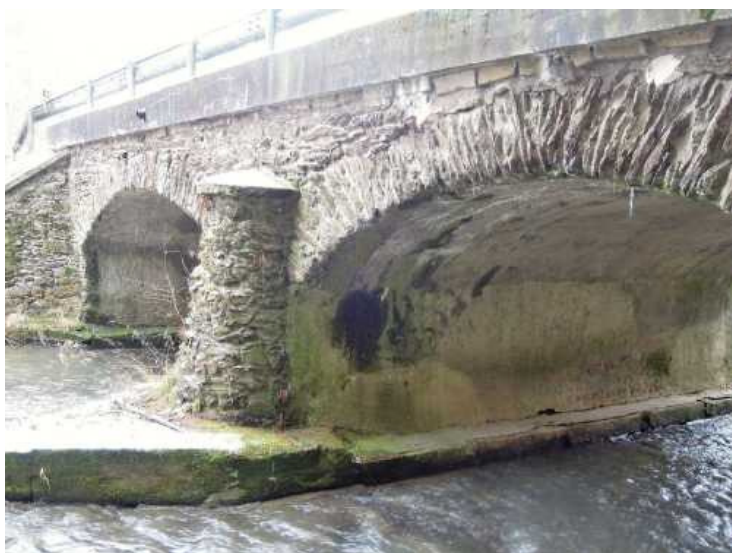
Levá strana, pohled od opěry 1

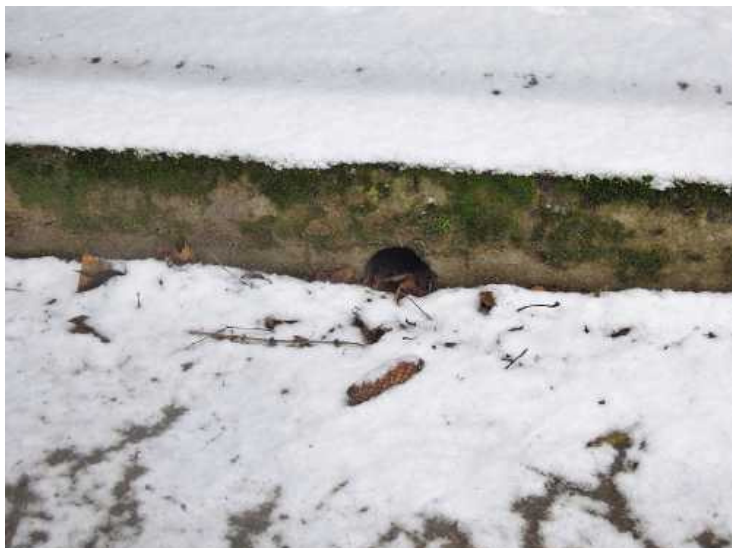
| 7.1 | Ze strany vozovky jsou nátoky částečně zanesené nečistotami. Přesto funkční. Patrně nedostatečný, vzhledem k vyspádování vozovky neúčinný. |

Odvodnění mostu - příčně zabetonované trubky procházející římsou ve vrcholu klenby - částečně zanesené - pravá strana, pole 1.

- očistit krajnice, pročistit odvodňovací systém
- periodicky dle potřeby opravovat spárování konstrukcí
- zvážit úpravu zádržného systému

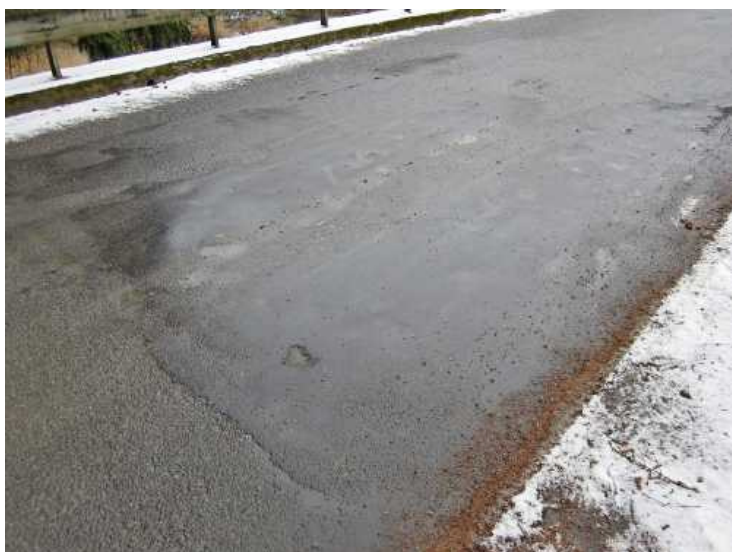
| 5.1 | Vozovka | V krytu vozovky jsou na předpolí příčné trhliny. V oblasti konců mostu je kryt znatelně prosedlý, lokálně opravovaný. Obě krajnice jsou znečištěné s vegetací. Vzhledem k malé výšce říms nad vozovkou je kryt mírně nadvýšený. |

Poruchy v krytu vozovky v poli 1.

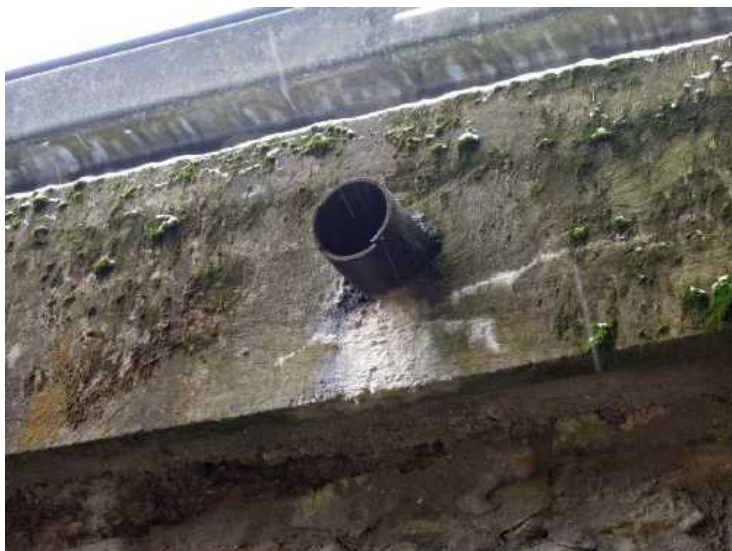
Levá římsa v 1.poli, vyústění trubky odvodnění vně římsy, výluhy pod trubkou.

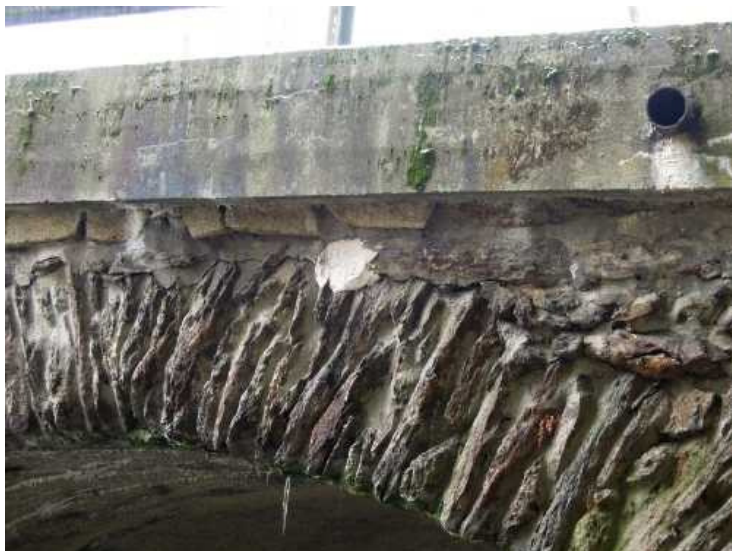
LS, 1.pole, třetina rozpětí. Detail osazeného terče v místě trhliny v čelní zdi kopírující tvar klenby - z 8/2012, neporušený.

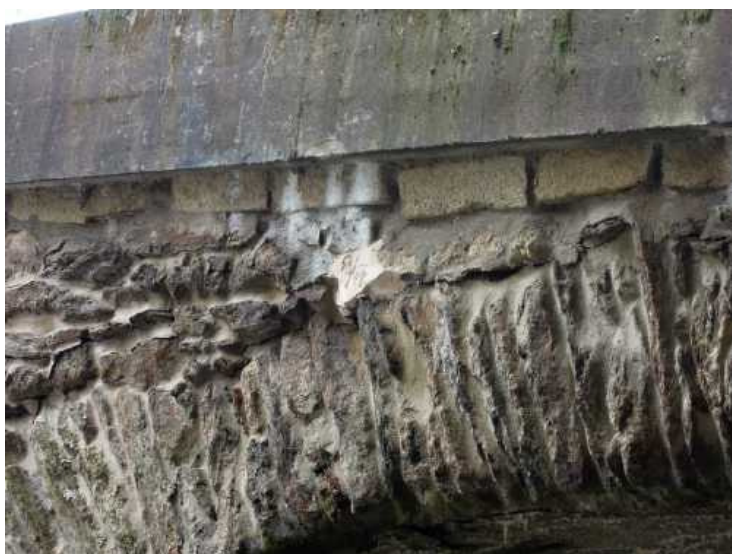
Dtto ve 2 třetinách rozpětí. Je vidět typické dozdnění koruny čelní zdi provedené patrně při předchozí rekonstrukci mostu.

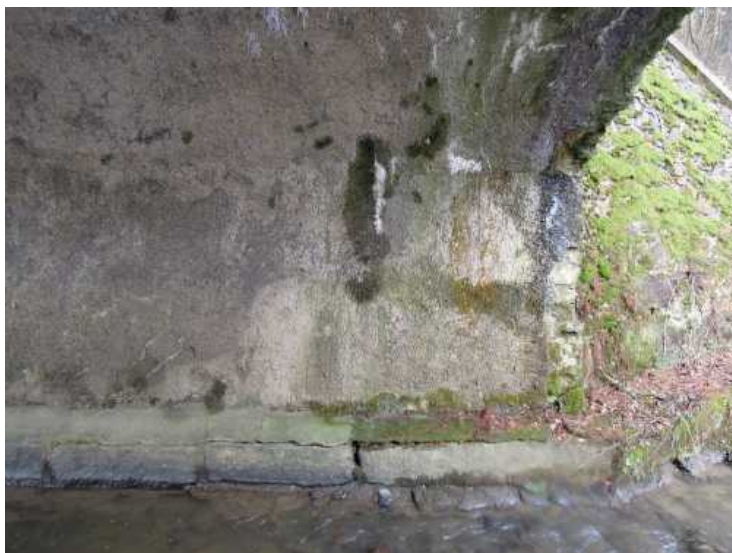
Opěra 1, levá část, průsaky klenbou i v oblasti paty klenby.

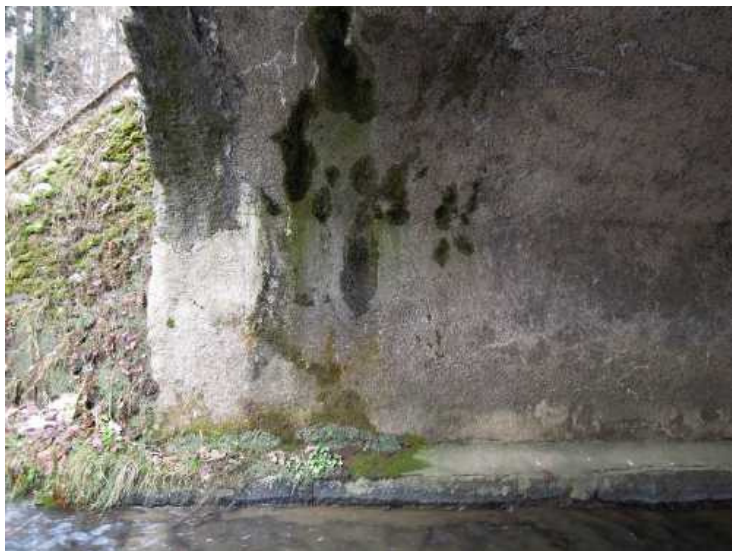
Opěra 1, pravá strana, dtto.

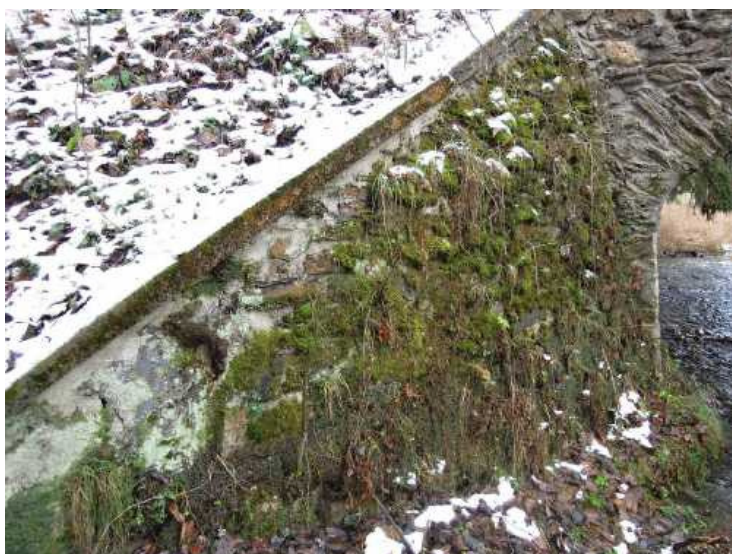
| 2.3 | Křídla | Porušené, popraskané spárování. Spárová malta se rozpadá, ve sparách uchycená vegetace. Lokálně zdivo rozvolněné. |

Pravé křídlo opěry 1, vegetace a mech ve sparách zdiva. Zdivo narušené - popraskané spáry.

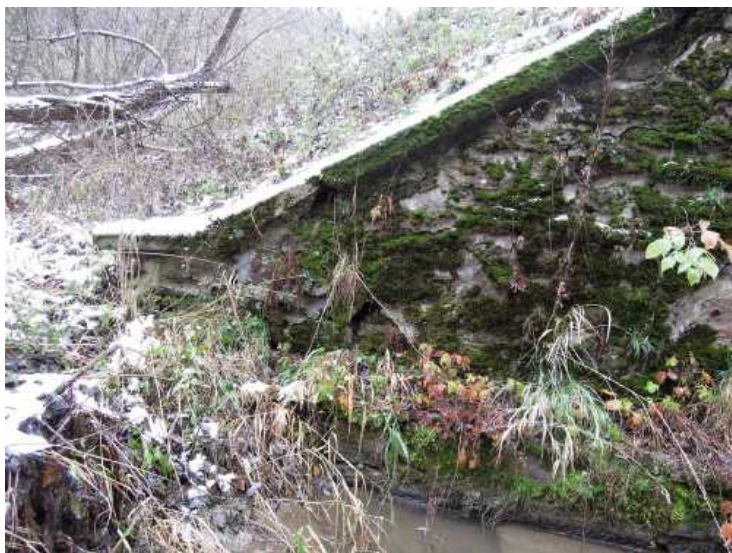
Levé křídlo opěry 3. Obdobný stav, zdivo až rozvolněné.

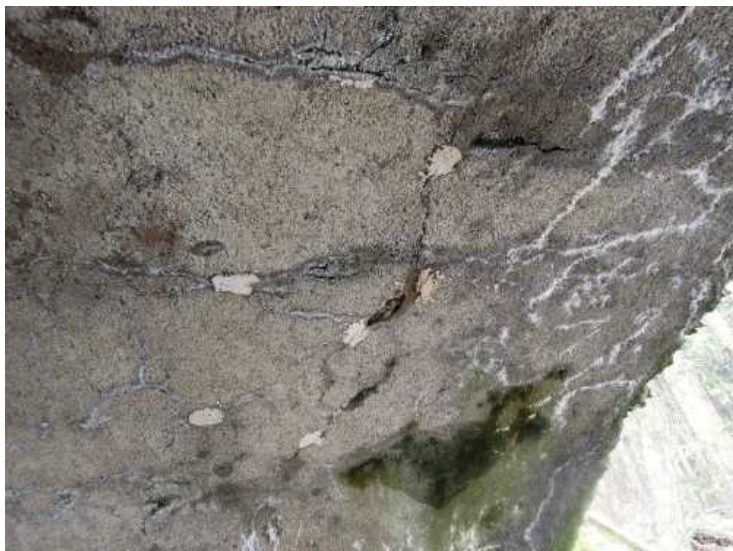
Osazené sádrové terče přes trhliny v poli 1, levá strana. Terče přes podélné trhliny jsou porušené.

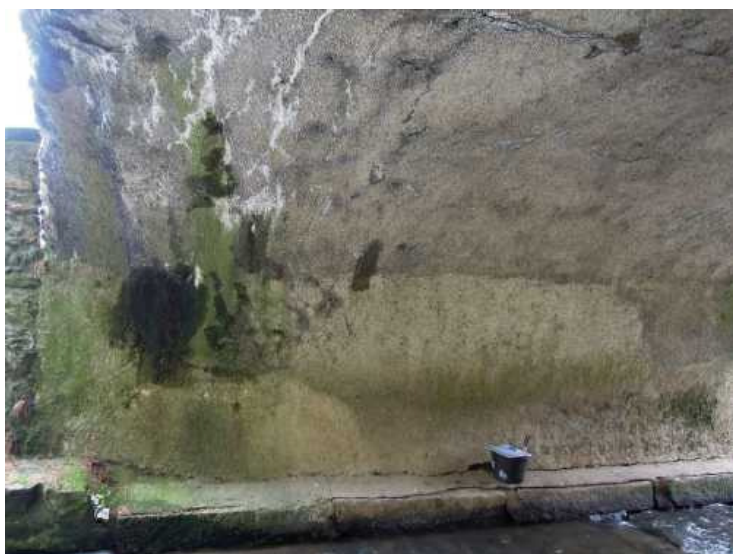
Pilíř P2, levá strana 1.pole, poruchy s průsaky na podhledu části klenby a v její patě.

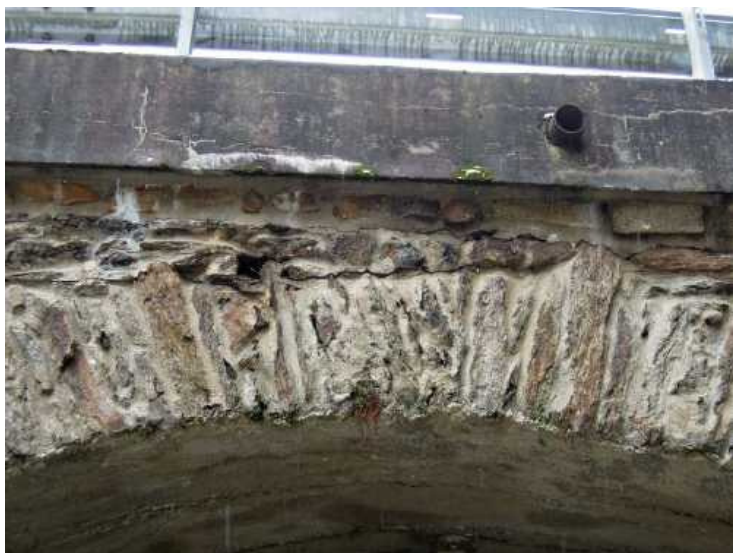
Vrchol klenby v poli 2, levá strana, průsaky, popraskané zdivo čelní zdi.

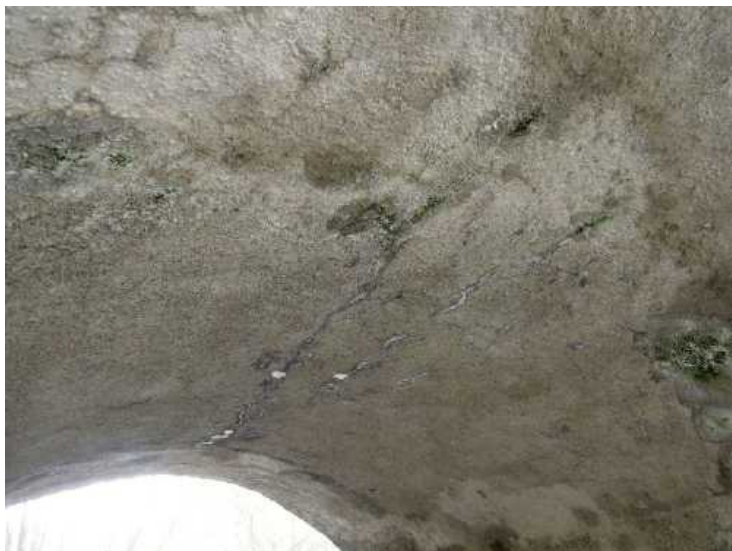
Pole 2, příčné trhliny ve vrcholu klenby, průsaky v klenbě.

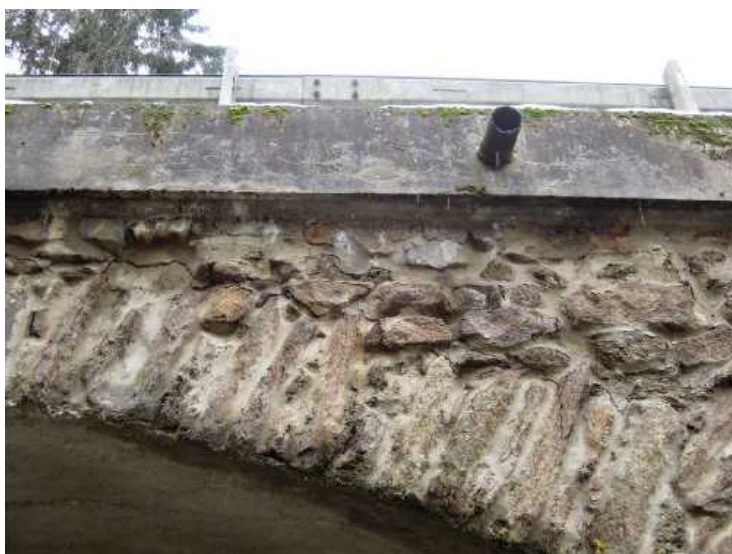
Pole 2, pravá čelní zeď, průsaky, znovu porušené opravované spárování čelní zdi.

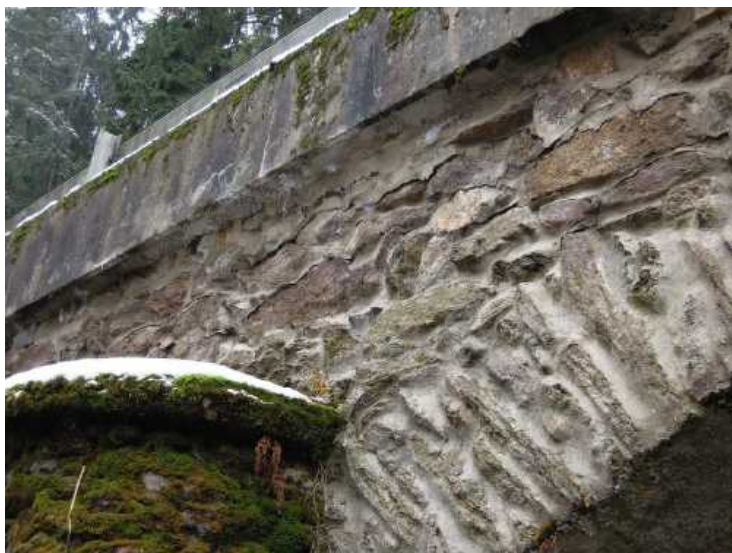
Hlava pilíře P2, pravá strana, popraskané spárování čelní zdi.

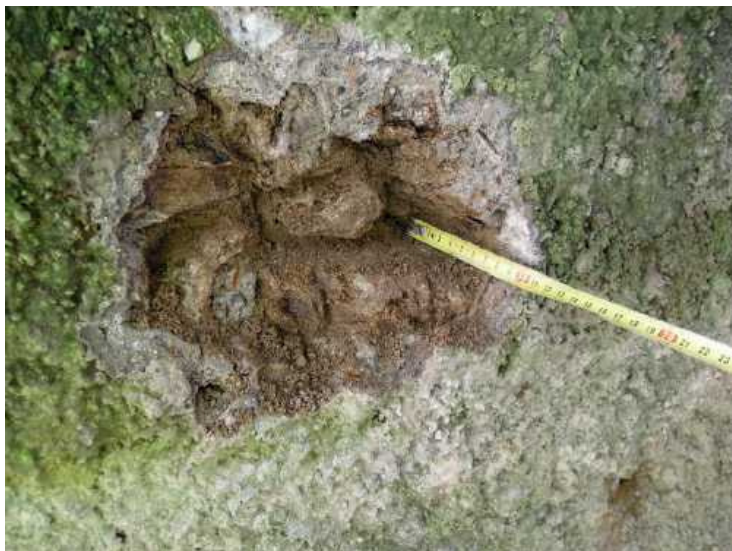
Detail hloubkového rozpadu spárové malty klenby, pole 1, levá část.

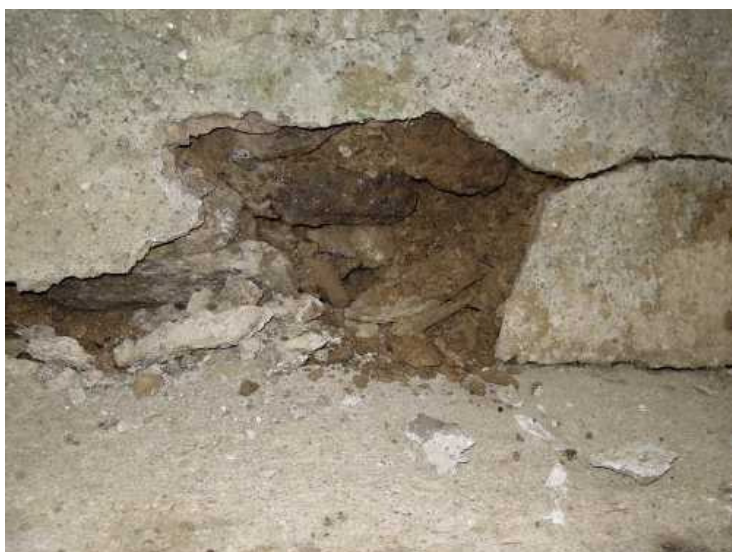
Pilíř P2, odtržená vrstva torkretu, hloubkový rozpad zdiva pilíře v místě ochranného prahu v korytě.

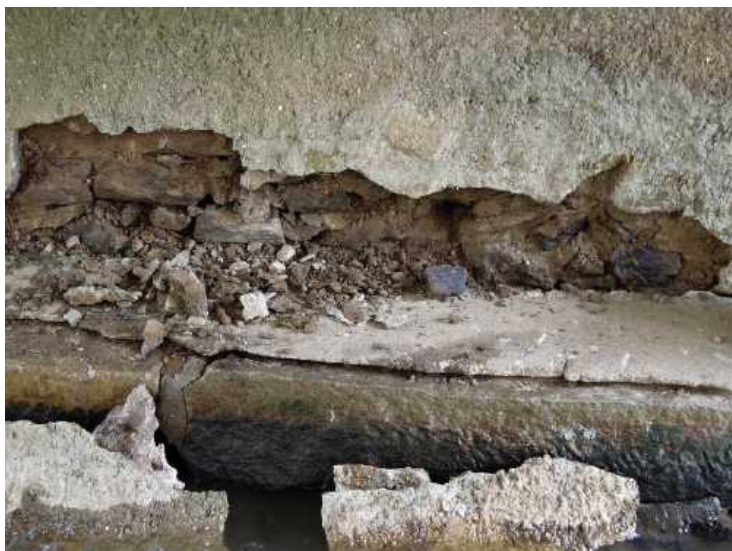
Dtto, větší rozsah poškození po odstranění vrstvy torkretu, zcela rozpadlá spárová malta.

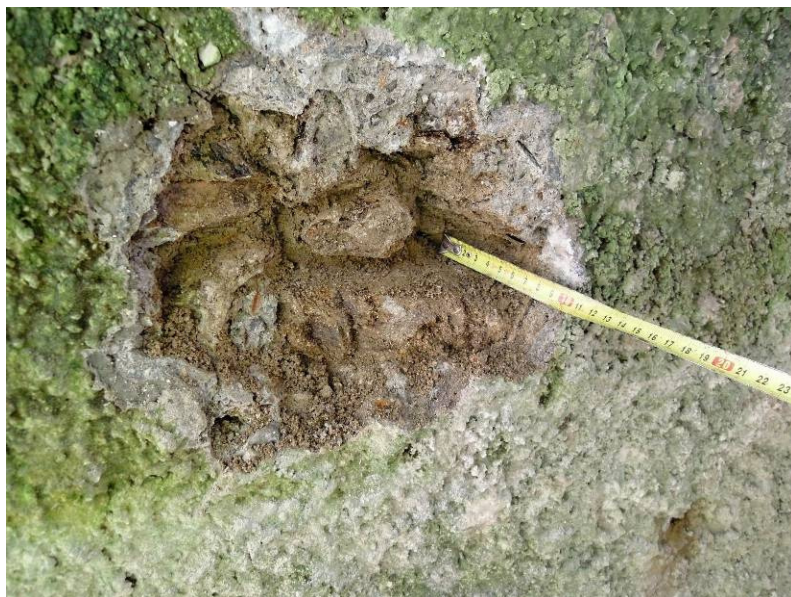
- provedené přespárování je pouze povrchové na hloubku cca 2-5cm, v místech provedení sond skrz toto nové spárování byla vždy zastížena rozpadlá původní malta, často mokrá,

sonda do spáry zdiva - líc pilíře 2 z 1.pole

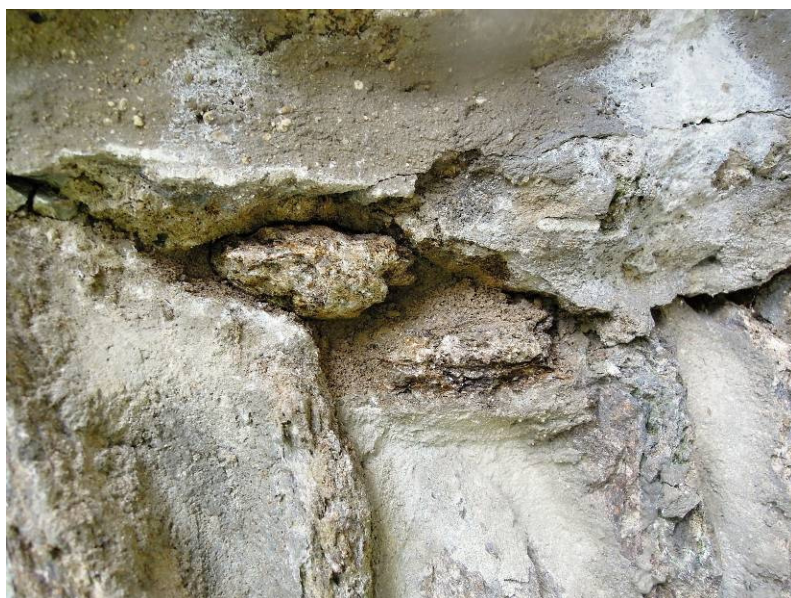
sonda do spáry zdiva - levá strana 1.pole u vrcholu, spára v patě čelní zdi mezi čelní zdí a horním lícem klenby

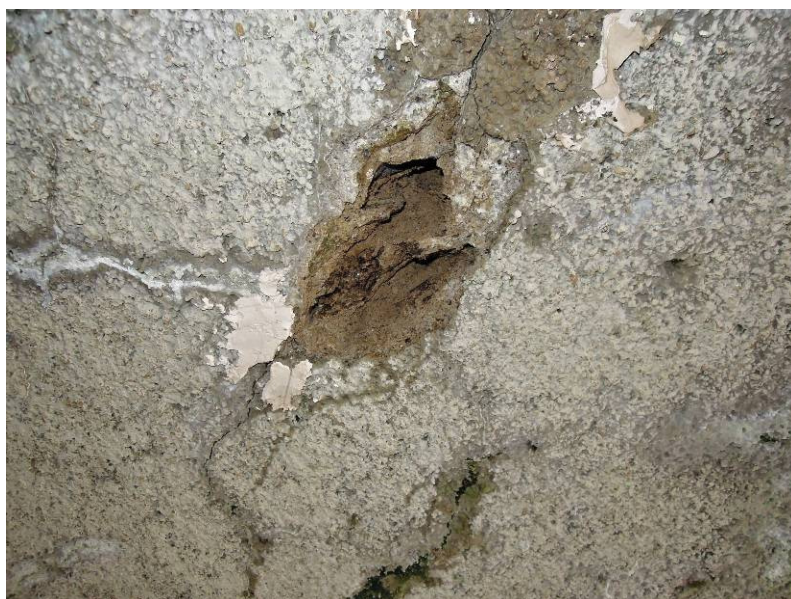
sonda do spáry zdiva - 1.pole, v místě podélné trhliny ve vrcholu ~1.5m od levé hrany

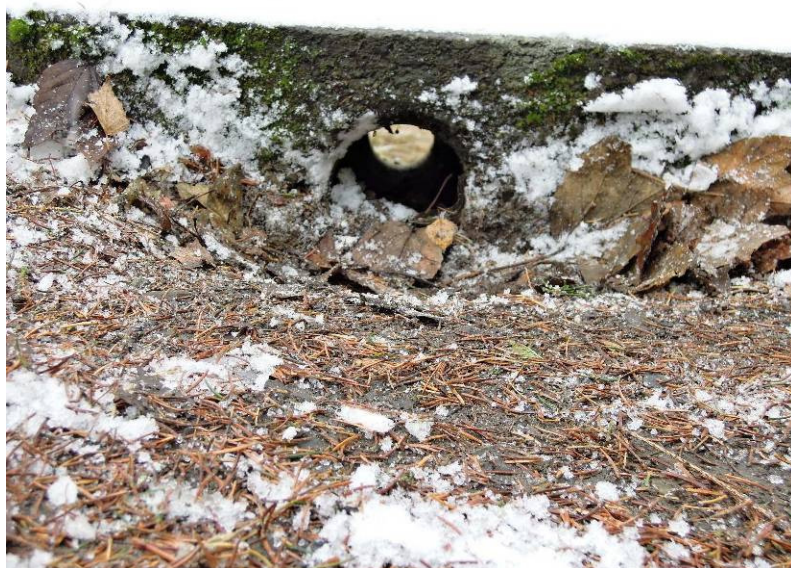
- pro lepší funkci odvodnění by bylo třeba výraznější vypádování alespoň krajních částí vozovky směrem k odvodňovacím trubkám,
- funkce odvodnění je přímo úměrná čistotě krajnic a průchodnosti vlastních trubek - odvodnění, vyžaduje tak častější výkon údržby.

pohled do odvodnění ze strany vozovky

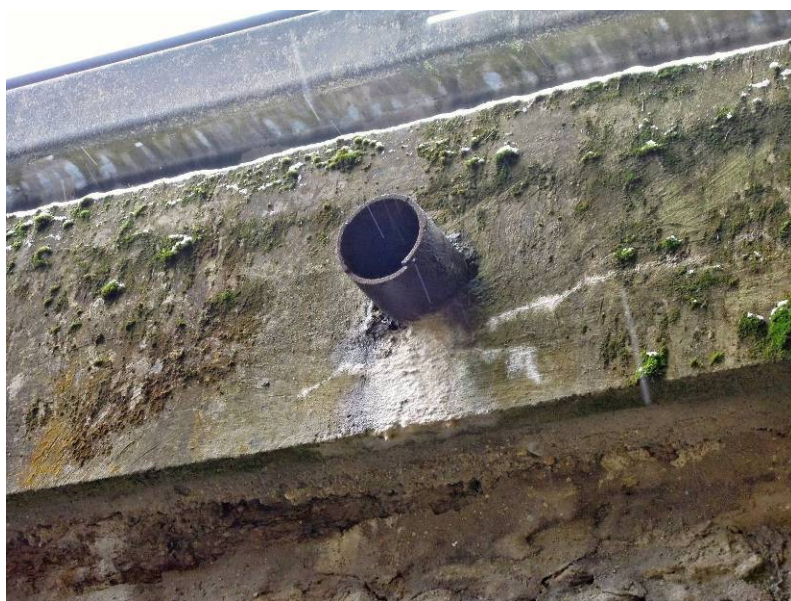
pohled na vyústění odvodňovací trubky na vnější straně římsy; u odvodnění na levé straně 1.pole dochází k průsaku pod trubkou, tvoří se výluhy
