Objednatel:	Kraj Vysočina	Obec:	Podolí	Kraj:	Vysočina
Akce:	Kraj Vysočina			Datum	Stupeň
				12/2015	TP
Objekt:	most ev.č. 41017-3, Radotice			Souprava	Č. přílohy
	diagnostický průzkum mostu				6.

**Expertní zpráva č.
1500 J 262-7**

**STAVEBNĚ TECHNICKÝ PRŮZKUM MOSTNÍ KONSTRUKCE
EV. Č. 41017-3 (MOST PŘES ŘEKU ŽELETAVKU V OBCI RADOTICE)**

FOTODOKUMENTACE A POPIS VIDITELNÝCH PORUCH

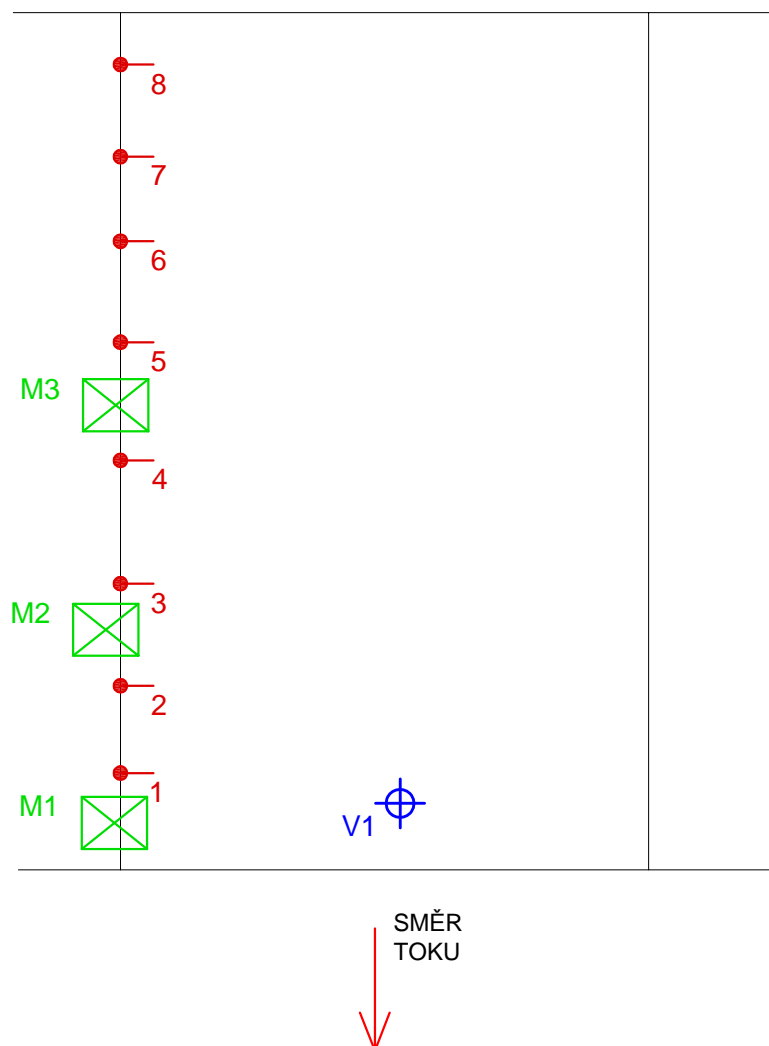
Příloha 1.1

Poloha sond

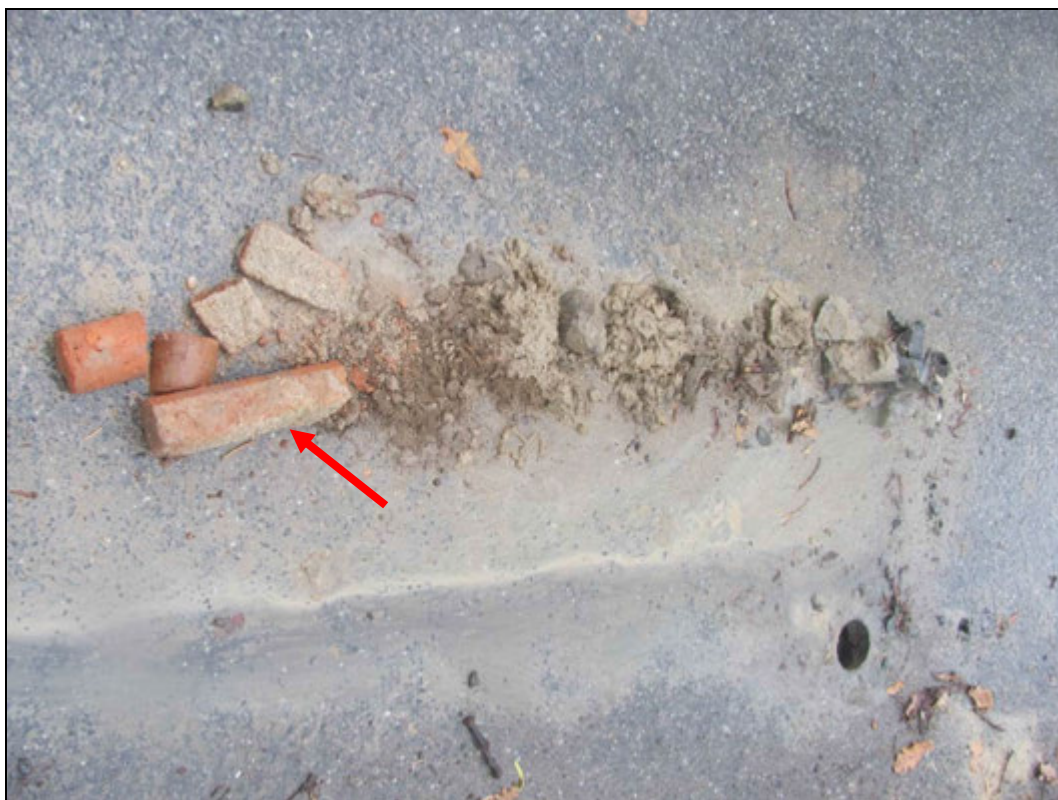
- Cihelná klenba 500 mm
- Omítka

Foto 2: Pohled na výnos z jádrového vrtu pro určení tl. pásu klenby.
Šipkou označena část cihelné klenby.

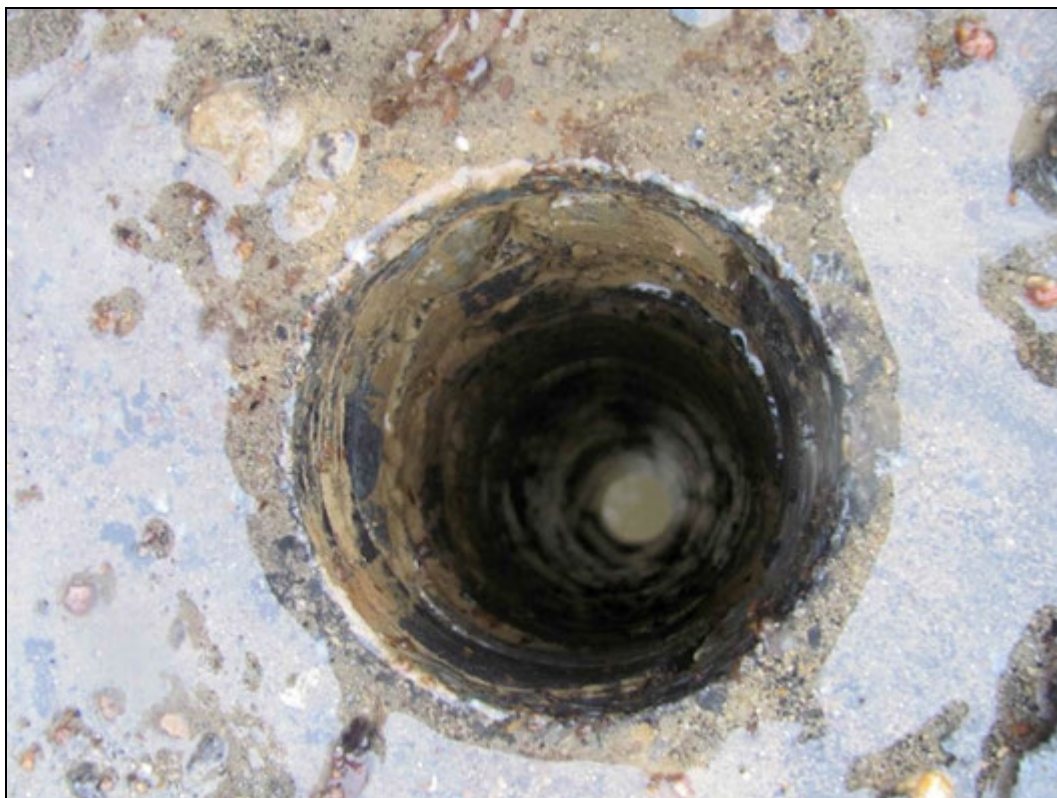
- Skladba v místě vrtu V1 – střed pole 1, nad vrcholem klenby:
 - Asfaltové souvrství 30 mm
 - Kámen, pravděpodobně dlažba (kostky) 170 mm
 - Štěrkopísek, hlinitý 300 mm

Foto 3: Pohled do jádrového vrtu pro určení skladby mostovky a tl. klenbového pásu.

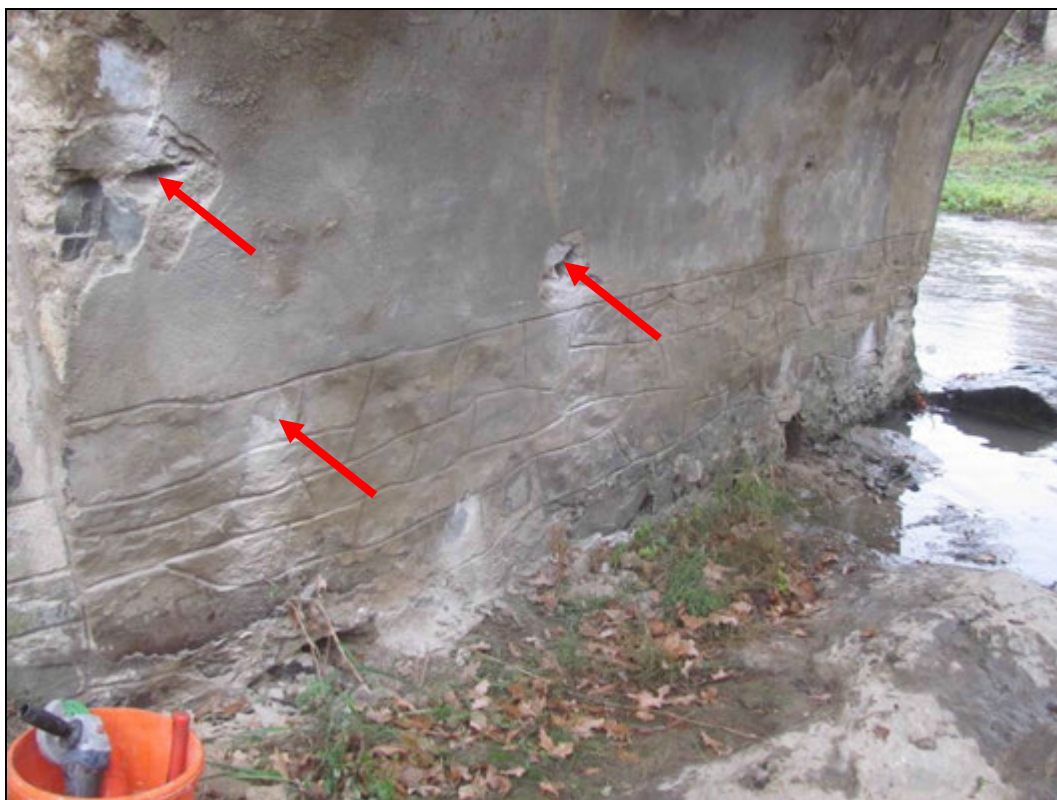
Foto 4: Detail provádění sond pro určení pevnosti kamenného zdiva a hloubky degradace materiálu.

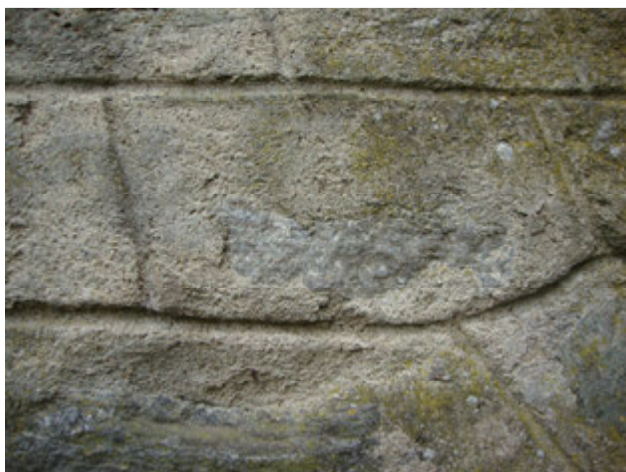
Obr. 13: Detail odpadávající omítky na kamenném zdivu.

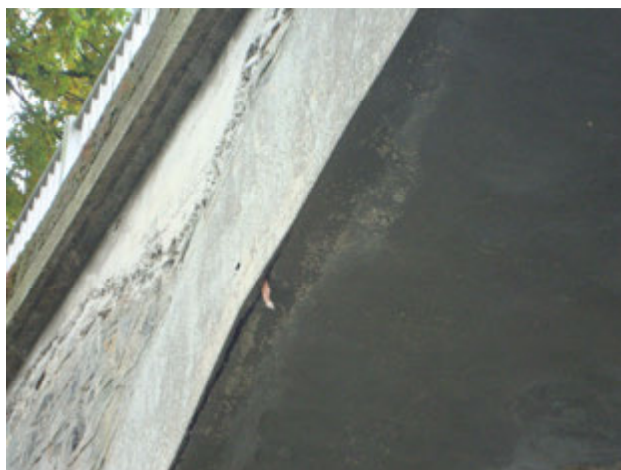
Obr. 18: Odpadávající vrstva na povodní straně mostu.

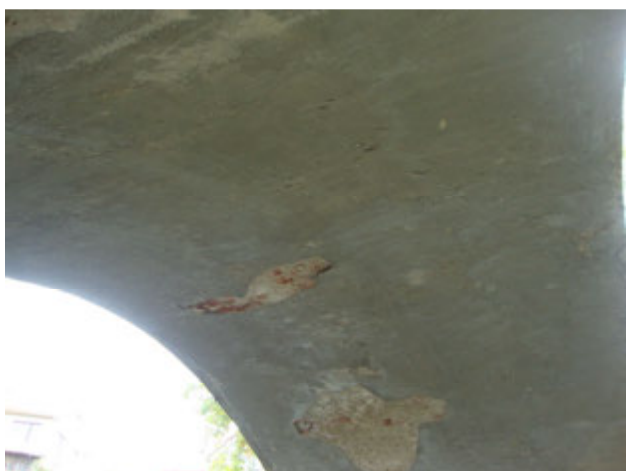
- c) vlivem zatékání do konstrukce dochází výrazným průsaků na spodním líci NK, omítka je provlhlá s výkvěty, odfouknutá, místy zcela odpadává,
 - d) asfaltová vrstva vozovky je nerovná s lokálními trhlinami, podél říms jsou nečistoty a uchycená vegetace, římsy betonové, povrchově celoplošně degradovaný, lokálně odpadlé části s obnaženou výztuží, svislé části dodatečně prováděných říms jsou porostlé mechem,

Obr. 19: Podhled NK – průsaky, odpadávající omítka.

- 4) Degradace římsy.
Doporučuji provést celkovou sanaci římsy – min. v místech odhalené výztuže a odpadlých částí.
- 5) Odstranění zatékání za rubem spodní stavby a na NK
Doporučuji provést novou izolaci NK a rubu opěr.
- 6) Nerovná vozovka.
Doporučuji provést celoplošnou opravu vozovky.
- 7) Nevyhovující zádržný systém – napojení svodidel a zábradlí na mostě, zábradlí na křídlech.
V případě provádění rozsáhlejších úprav viz body 4-6 doporučuji zhotovit nové římsy a nový zádržný systém.

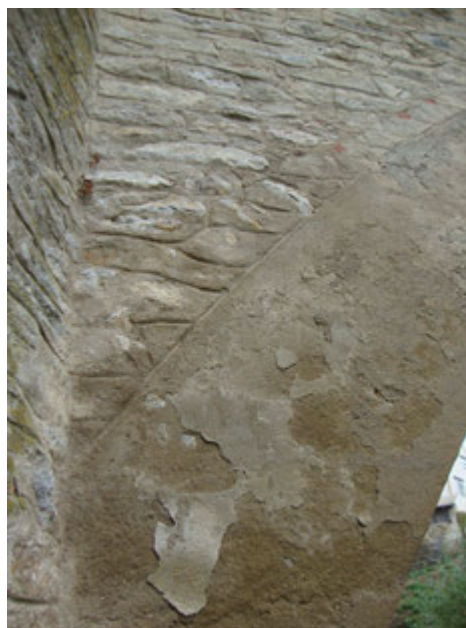
Obr. 24: Detail – pata klenby u O2 – povodní strana.

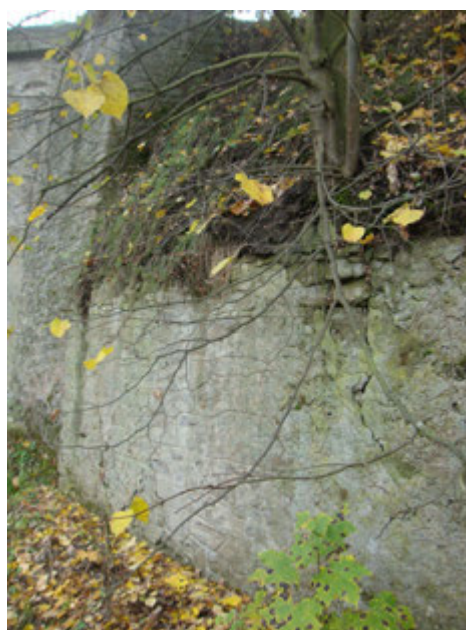
- b) u křídel lokálně porušené spárování zdiva v patě, odpadává vrchní omítka, místy porostlá mechem, u opěry O2 - na pravém křídle dochází ke svislé trhlině v místě navazující opěrné kamenné zdi,

Obr. 26: Opěrná zeď u pravého křídla O2 – návodní strana.

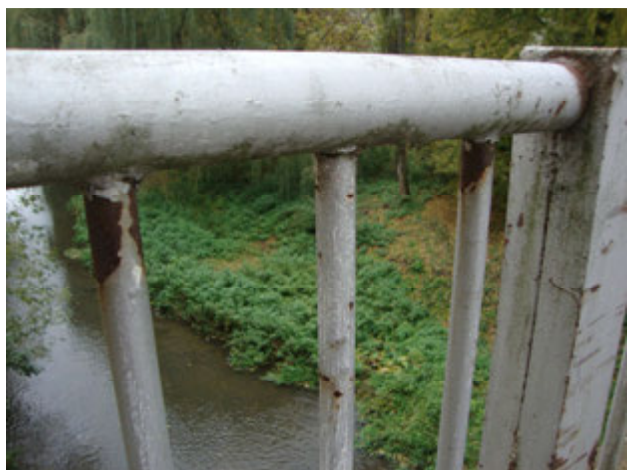
Obr. 27: Detail koroze zábradlí.

- Odstranit vegetaci z vozovky a podél říms,
- očistit a opatřit zábradlí novým systémem PKO,
- zajišťovat pravidelnou údržbu do doby rekonstrukce.

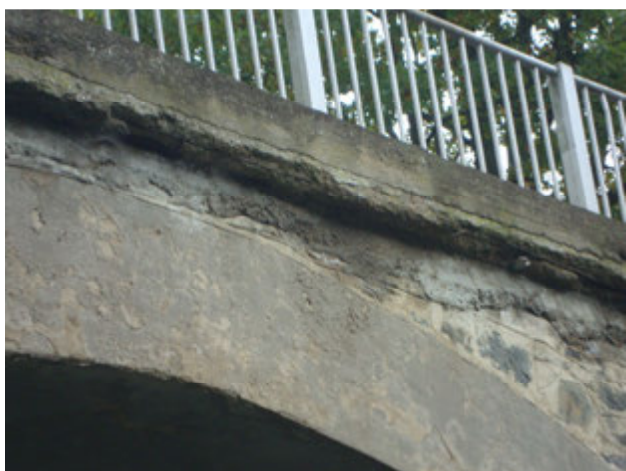
Obr. 35: Podhled na degradovanou levou římsu.
