Objednatel:	Kraj Vysočina	Obec:	Jaroměřice n. Rokytou	Kraj:	Vysočina
Akce:	Kraj Vysočina			Datum	Stupeň
	most ev.č. 401-008,			12/2015	TP
Objekt:	Jaroměřice n. Rokytou			Souprava	Č. přílohy
	diagnostický průzkum mostu				5.

**Expertní zpráva č.
1500 J 262-6**

**STAVEBNĚ TECHNICKÝ PRŮZKUM MOSTNÍ KONSTRUKCE
EV. Č. 401-008 (MOST PŘES OSTRÝ POTOK PŘED
OBCÍ JAROMĚŘICE NAD ROKYTNOU)**

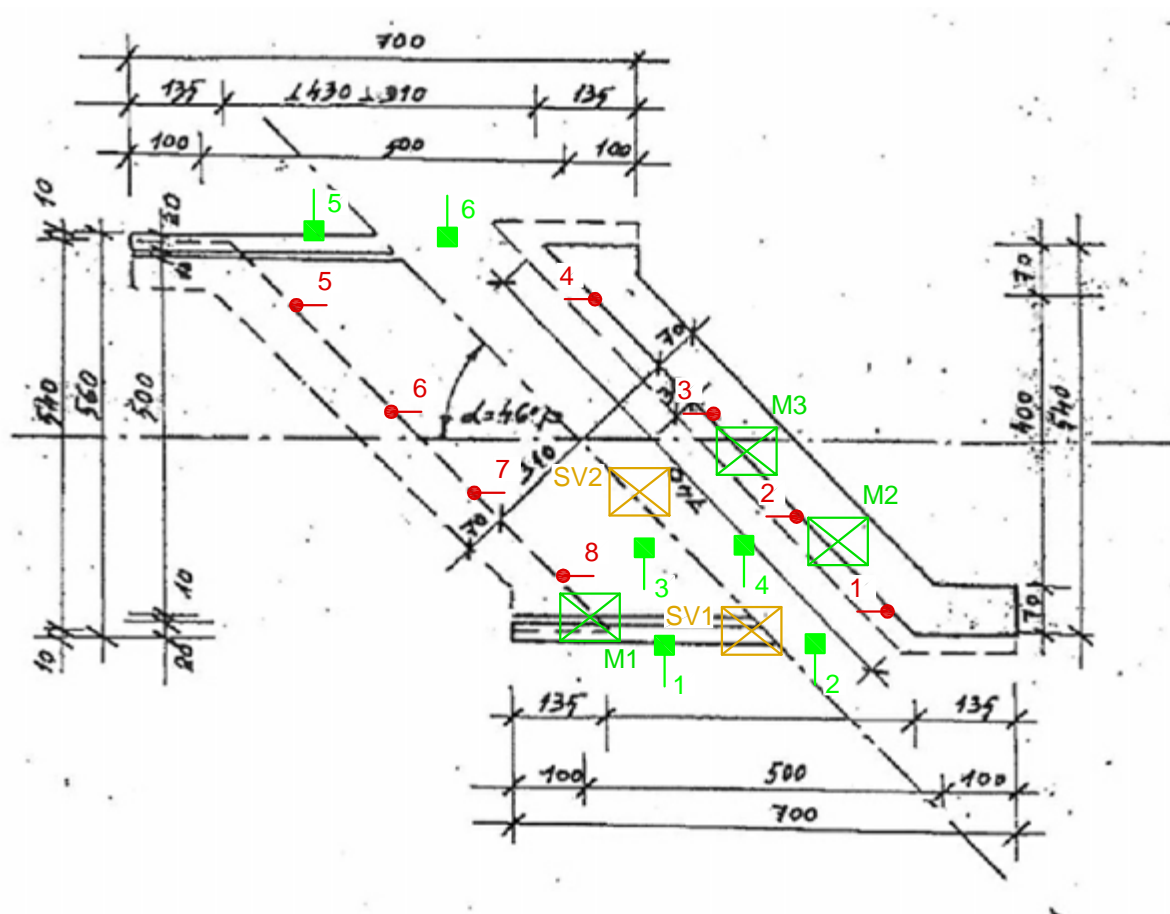
Příloha 1.1

- místo odhalovací sondy, koroze výztuže desky
- Sch.1

- místo odhalovací sonda, degradace spárování

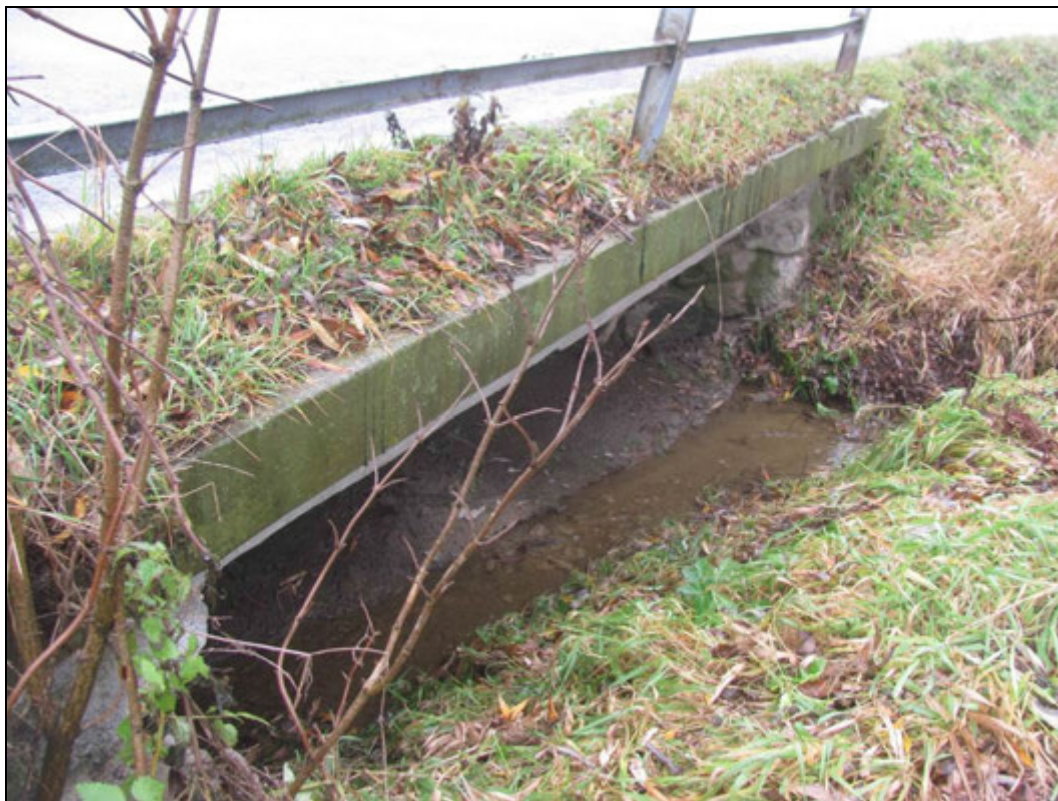
Foto 1: Celkový pohled na mostní konstrukci.
Viditelné zanesení koryta.

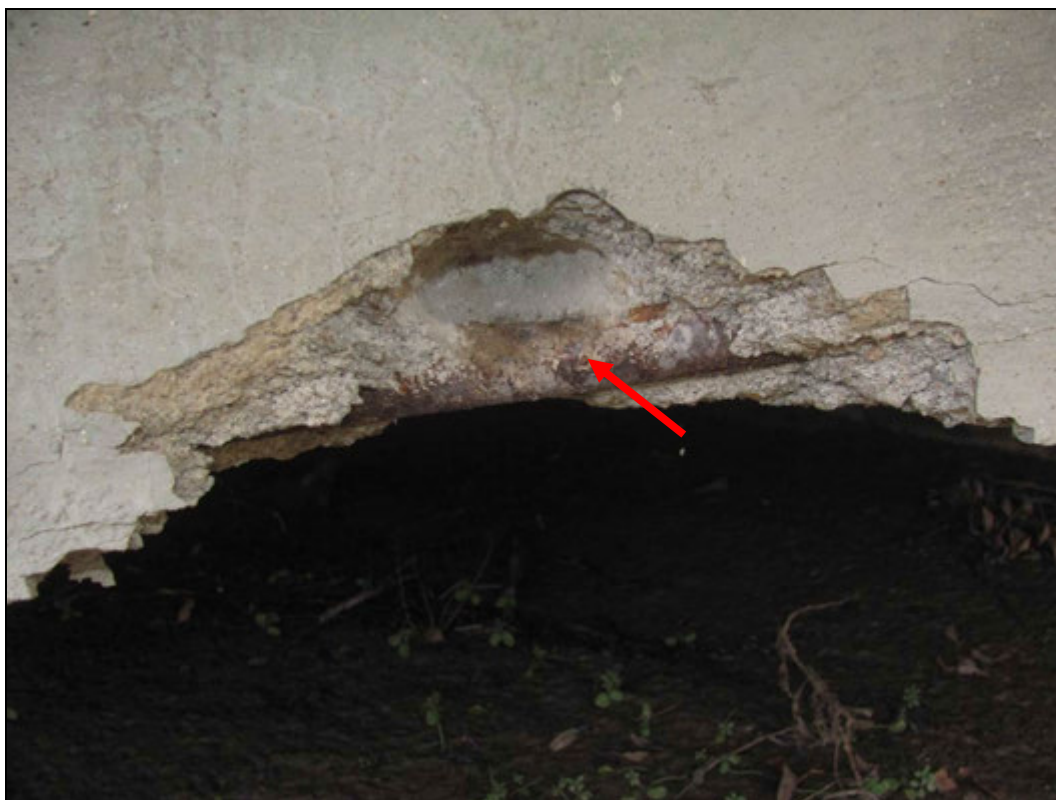
Foto 2: Provedení sondy k ověření vyztužení a stavu výztuže, spodní líc trámu.
Lokální povrchová koroze.

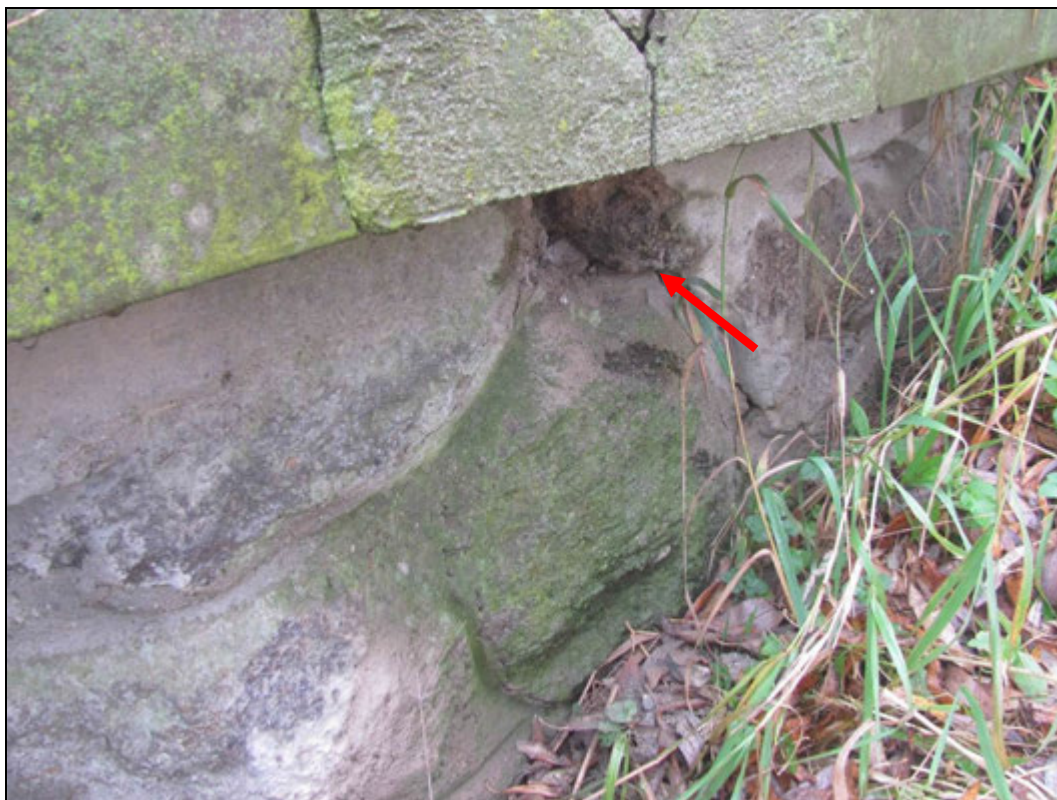
- 9) Zdící materiál opěr (kámen) je degradován pouze povrchově, v místech průsaků max. do hl. jednotek milimetrů. Spárová malta je lokálně degradována do hl. 30 - 80 mm.

Foto 3: Provedení sondy k ověření hloubky degradace spárování.

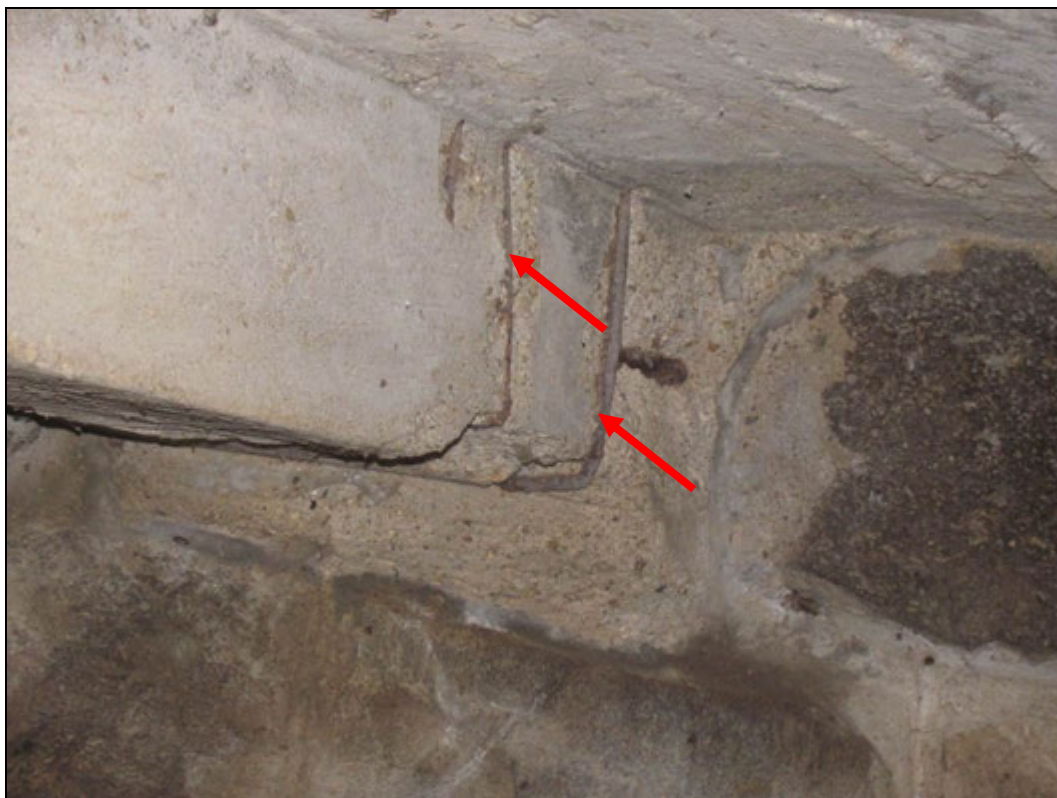
- v místech uložení trámů je na úseku cca 200 mm odhalená smyková výztuž - u všech prvků,
- římsy povrchově celoplošně degradované, v místech sloupků zábradlí trhliny na celou výšku římsy (na křídlech jsou trhliny překresleny až do spodní stavby),

- u odhalené výztuže trámů a desky dochází k povrchové až silné korozi výztuže (koroze s tvorbou korozních zplodin a oslabením plochy průřezu 5 – 10 %). Lokálně jsou třmínky napadeny až hloubkovou korozi,

Foto 4: Detail koroze smykové výztuže u uložení trámů.
Povrchová až silná koroze.

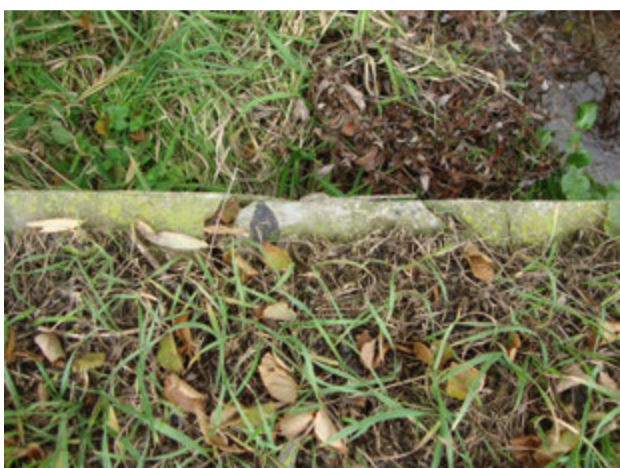
Římsy: povrchově celoplošně degradované, v místech sloupků zábradlí trhliny na celou výšku římsy (na křídlech jsou trhliny prokresleny až do spodní stavby)

Obr. 17: Levá římsa - trhliny

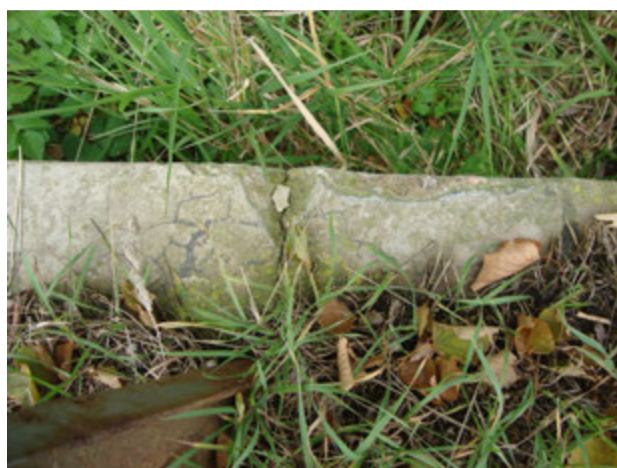
Obr. 18: Levá římsa - trhliny

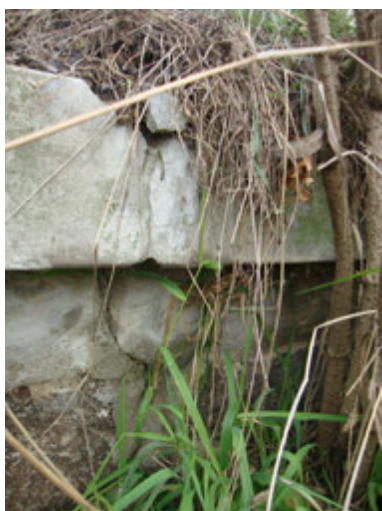
Obr. 23: O2 - levá římsa - trhliny

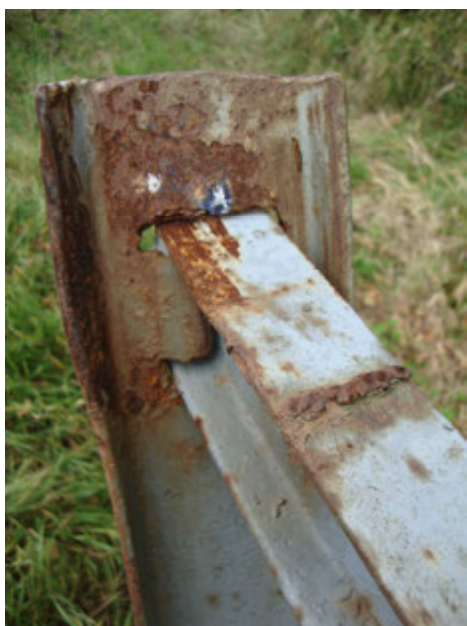
Zábradlí na mostě celkové zasažené korozí, výška madla nad přesýpanou částí vozovky (v místě římsy) je pouze cca 0,7 m. Sloupky jsou vyhnuté, zdeformované po nárazu.

Obr. 29: Detail koncového sloupku zábradlí

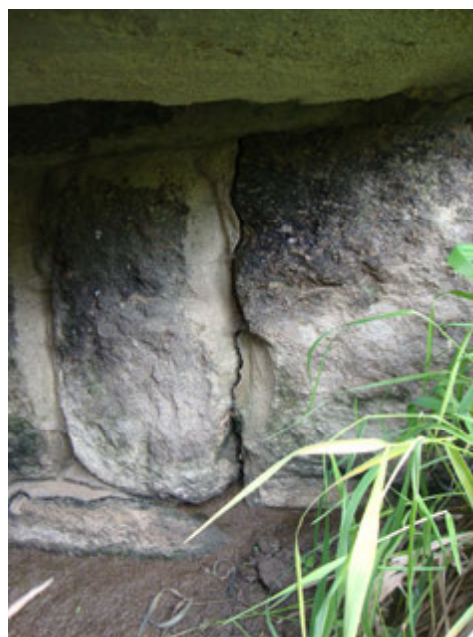
Opěry: lokální trhliny ve spárování kamenného zdiva

Obr. 30: O1 – u vtoku – trhлина ve spárování zdiva
