Objednatel:	Kraj Vysočina	Obec:	Zvole	Kraj:	Vysočina
Akce:	Kraj Vysočina			Datum	Stupeň
				12/2015	TP
Objekt:	most ev.č. 388-009, Zvole			Souprava	Č. přílohy
	diagnostický průzkum mostu				1.

**Expertní zpráva č.
1500 J 262-1**

**STAVEBNĚ TECHNICKÝ PRŮZKUM MOSTNÍ KONSTRUKCE
EV. Č. 388 - 009 (MOST PŘES RAČICKÝ POTOK PŘED OBCÍ ZVOLE)**

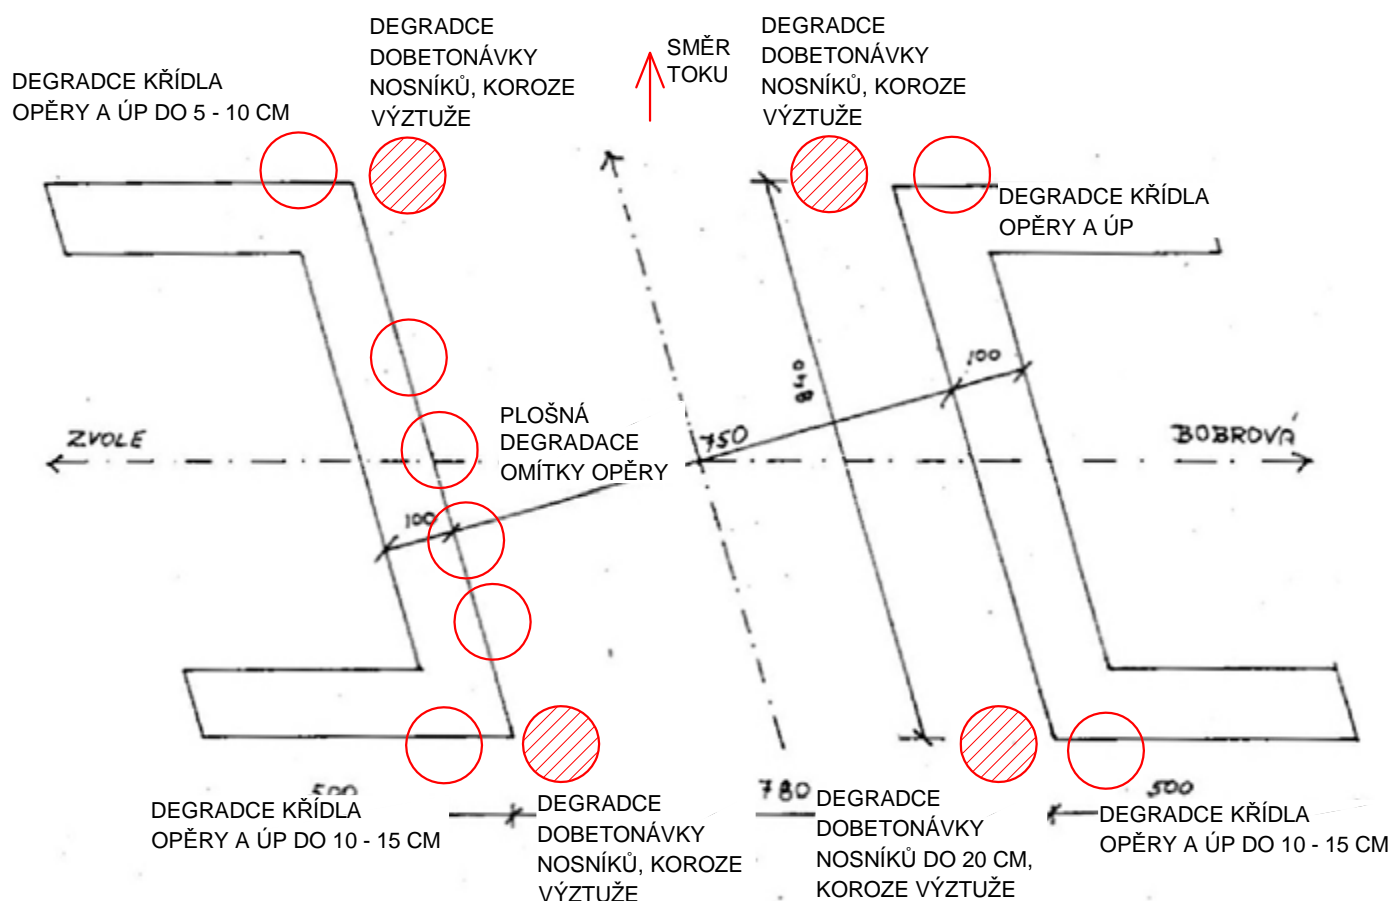
Příloha 1.2

- degradace betonového povrchu, koroze výztuže

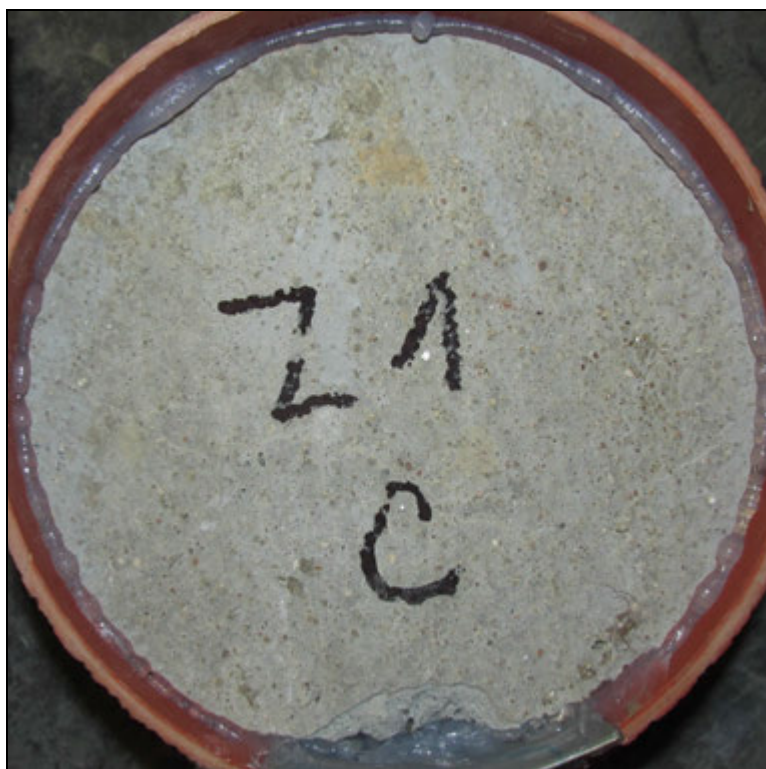
Pozn.: b) Před zkouškou zaznamenáno poškození čela vývrtu V1 cca z 5 %.

**Foto 1:** Celkový pohled na čelo vývrtu V1 před zkouškou

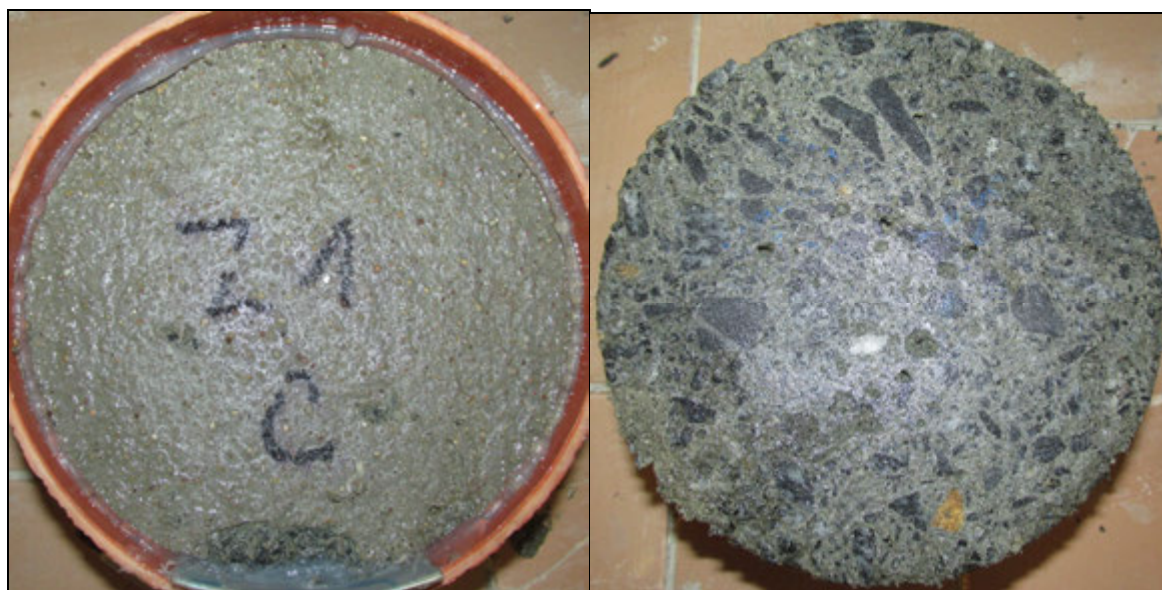
c) Po 100 cyklech zaznamenán počátek rozpadu dna u vzorku V1(foto 2).

Foto 2: Pohled na čelo a dno vývrtu V1 – po CH.R.L. - metoda C – 100 cyklů

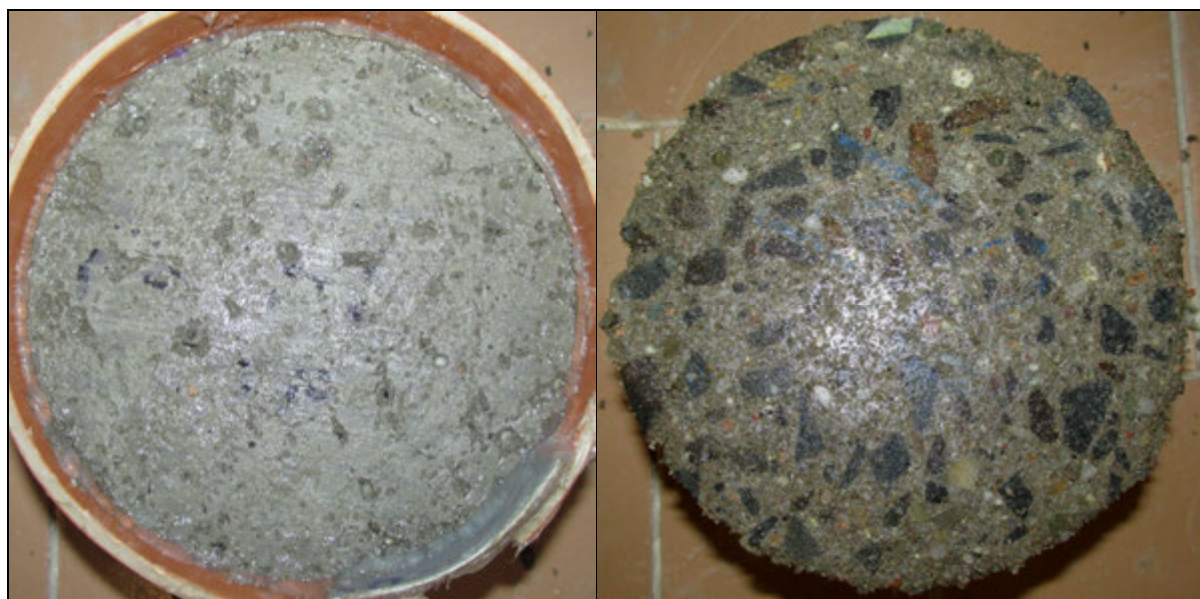
b) Po 50 cyklech zaznamenán počátek rozpadu dna u vzorku V3.

Foto 4: Pohled na čelo a dno vývrtu V3 – po CH.R.L. - metoda C – 100 cyklů

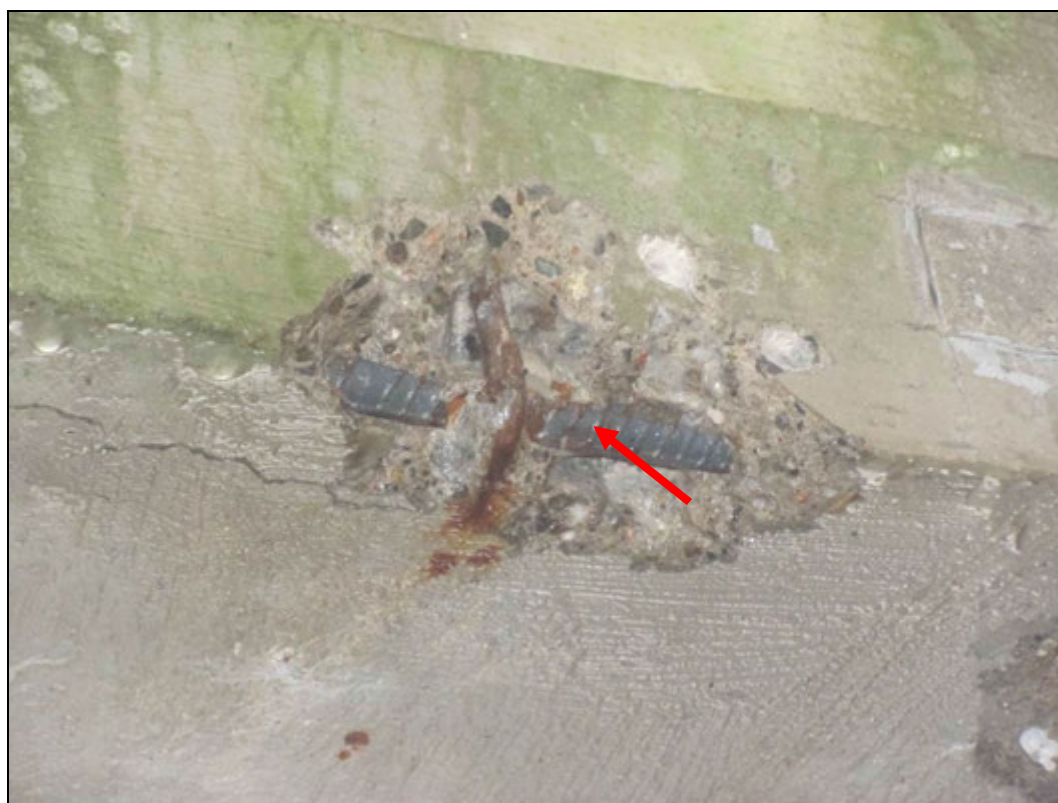
Foto 2: Pohled na provedenou sondu k výztuži nosníku, povrchová koroze třmínů.

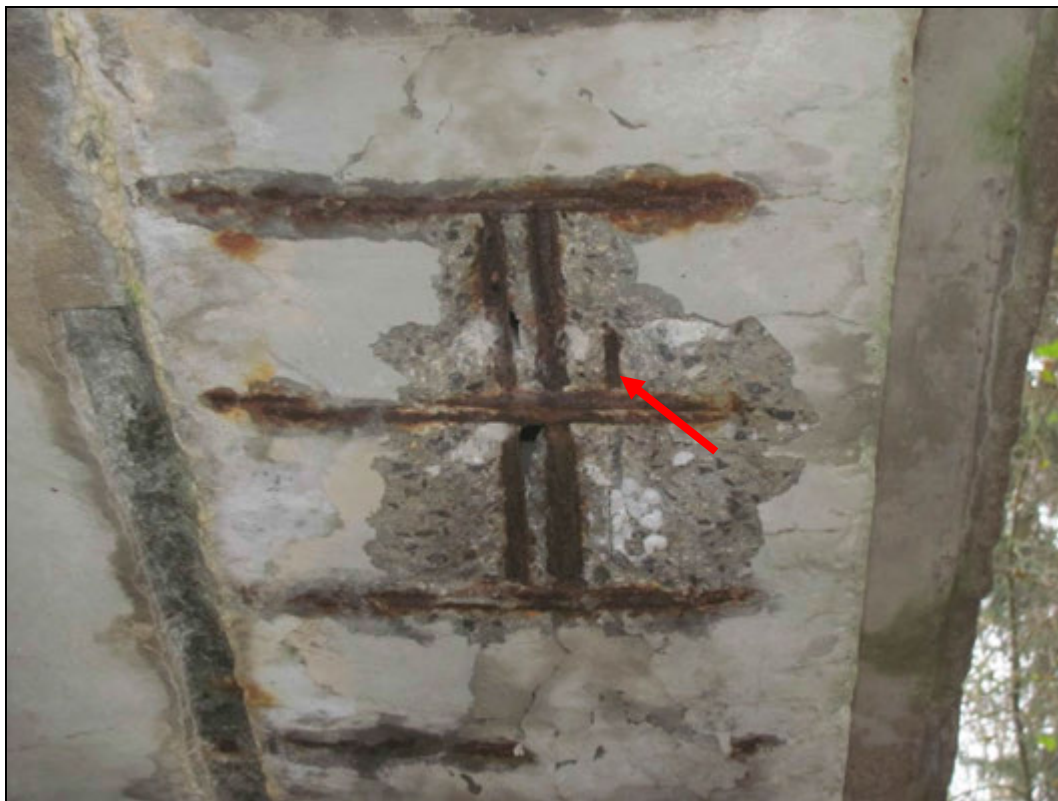
Foto 3: Pohled na spodní líc nosníku. Silná koroze bet. výztuže a třmínků.

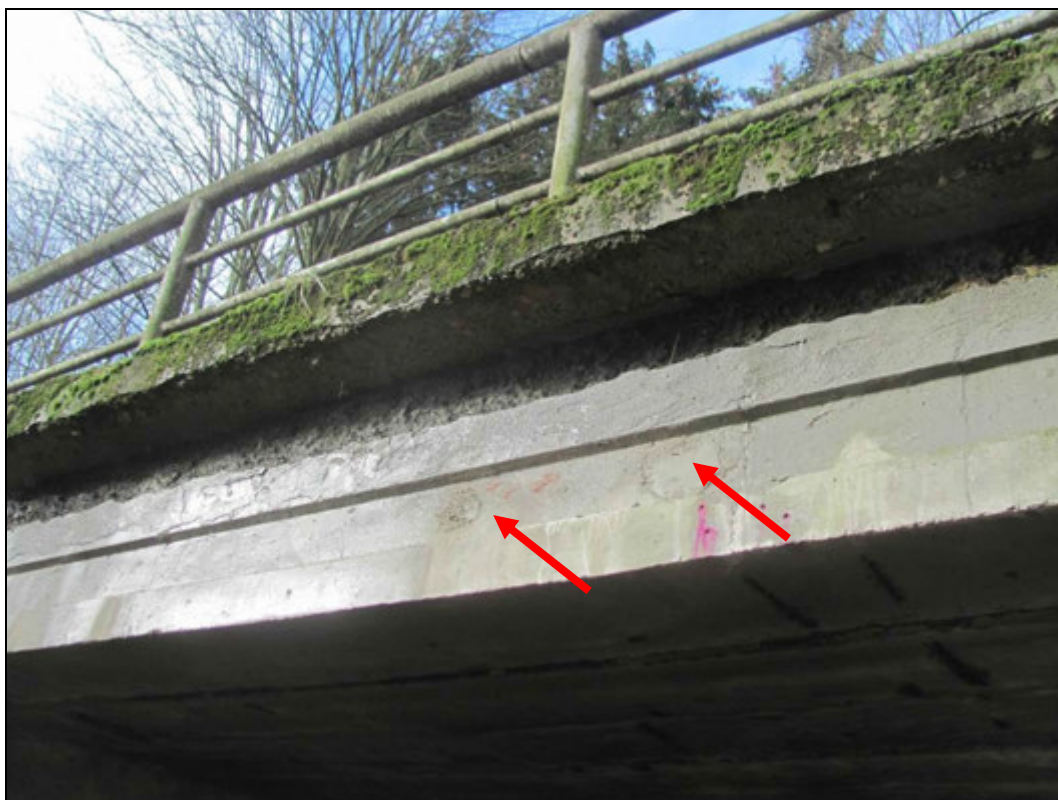
Foto 4: Detail zapravení otvorů pro provedených jádrových vrtech.

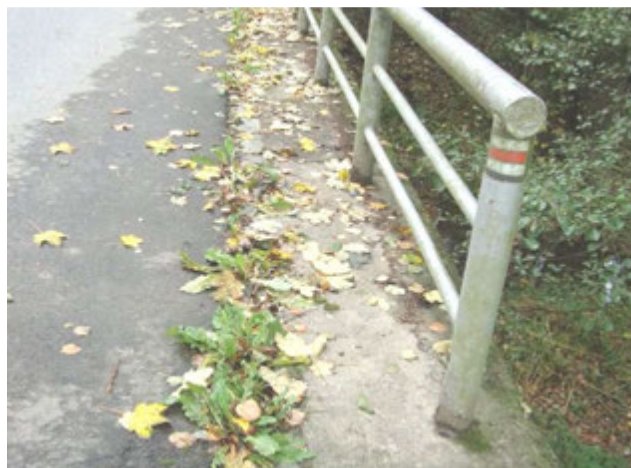
Povrch železobetonových říms celoplošně degradován, rohy odpadlé, příčný sklon ve směru k vozovce. Na nosnou konstrukci výrazně zatéká spárami mezi římsami a vozovkou, ve kterých je uchycena vegetace (převážně jetel).

Obr. 2: Vegetace ve spáře mezi římsou a vozovkou.

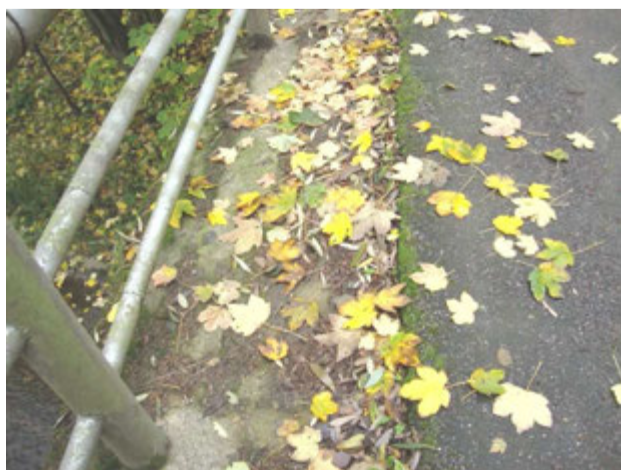
Obr. 3: Vegetace ve spáře mezi římsou a vozovkou.

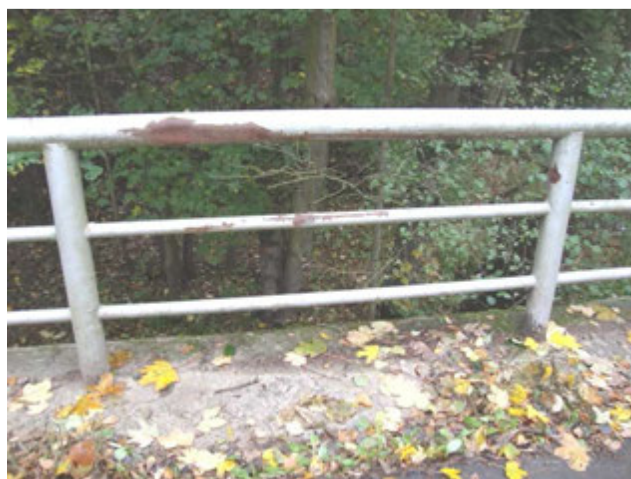
Poškozená PKO zábradlí, výška pouze 1,05 m, což opět neodpovídá ČSN 73 6201.

Obr. 4: Poškozená PKO zábradlí.

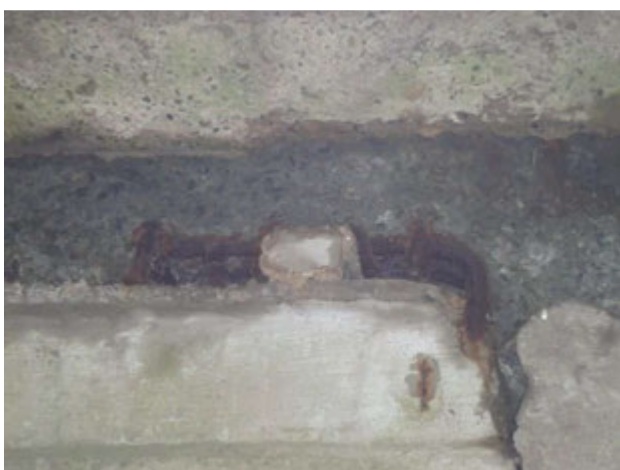
Obr. 11: Detail křídla, koroze výztuže.

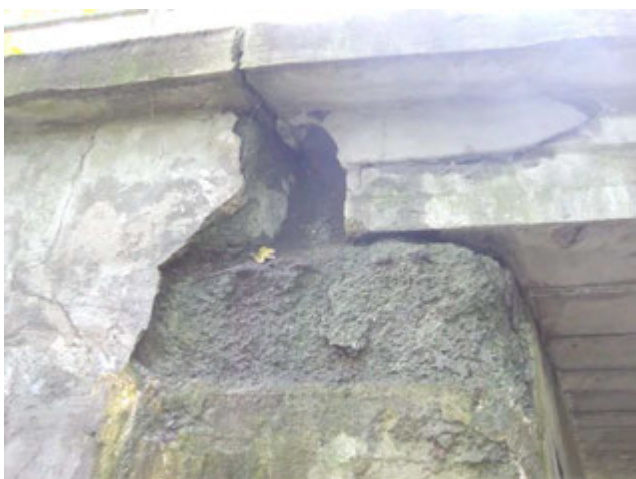
Obr. 13: Detail úložného prahu, silné zatékání.

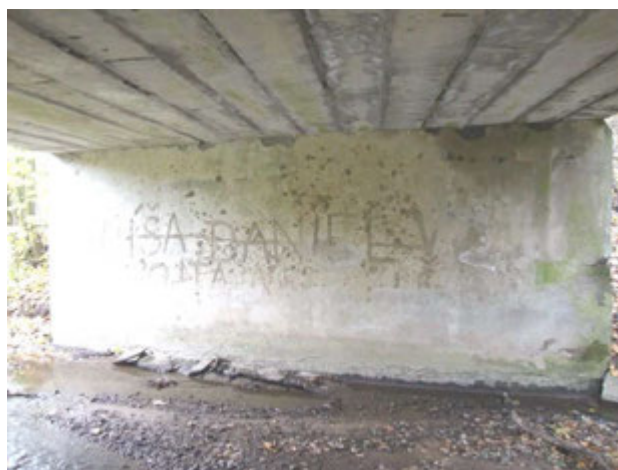
Obr. 14: Pravostranná opěra, stopy po zatékání.

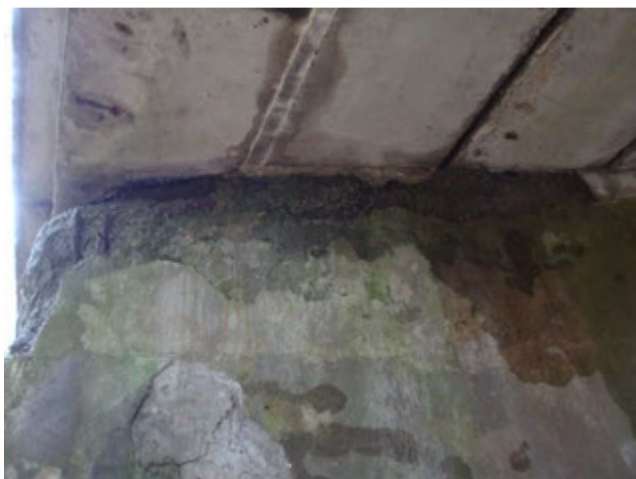
Povrch opěr je v místech úložných prahů a v kontaktní linii s tokem kladiny potoka degradovaný, v horní části úložného prahu je lokálně odhalena výztuž s výrazným průřezovým oslabením. Na povrch levostranné opěry zatéká i ležatými trhlinami. Beton opěr je velmi nekvalitní.

Obr. 15: Detail levostranné opěry, silné zatékání, koroze výztuže úložného prahu.

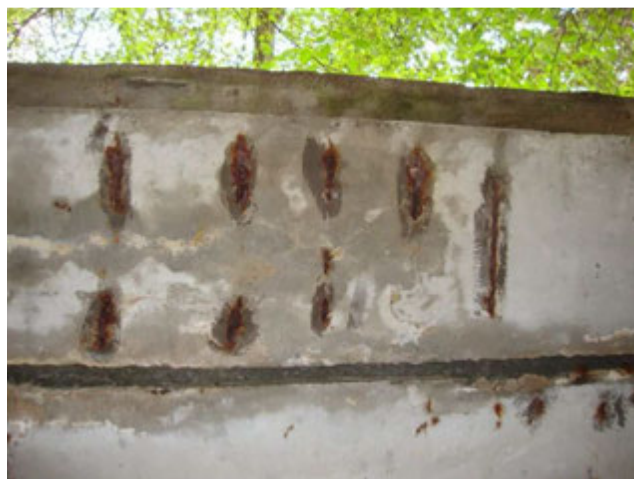
Prefabrikované nosníky a jejich spáry jsou významně ovlivněny zatékající vodou. Čela nosníků jsou výrazně hloubkově degradována, třmínky napadeny korozí.

Obr. 16: Koroze třmíneků krajního nosníku, stopy po silném zatékání.

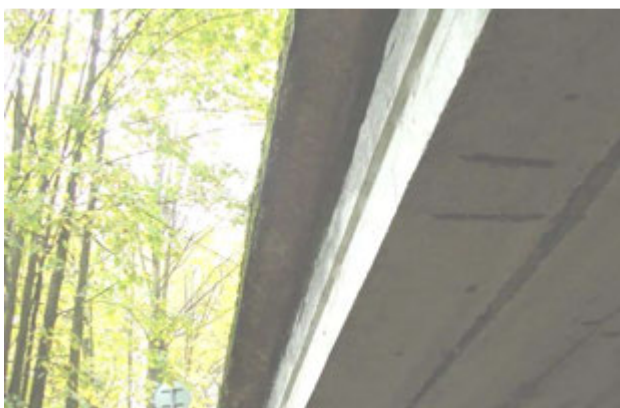
Obr. 17: Koroze výztuže NK, vlhká dolní plocha římsy.

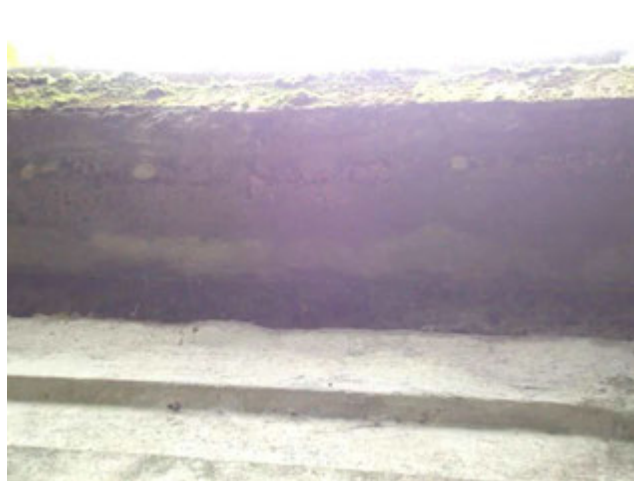
Obr. 18: Detail vlhké římsy.
