# **Most 351-026**

Most ve městě Třebíč přes ČD

## **HLAVNÍ PROHLÍDKA**

**Objekt: Most ev.č. 351-026 (Most ve městě Třebíč přes ČD)**

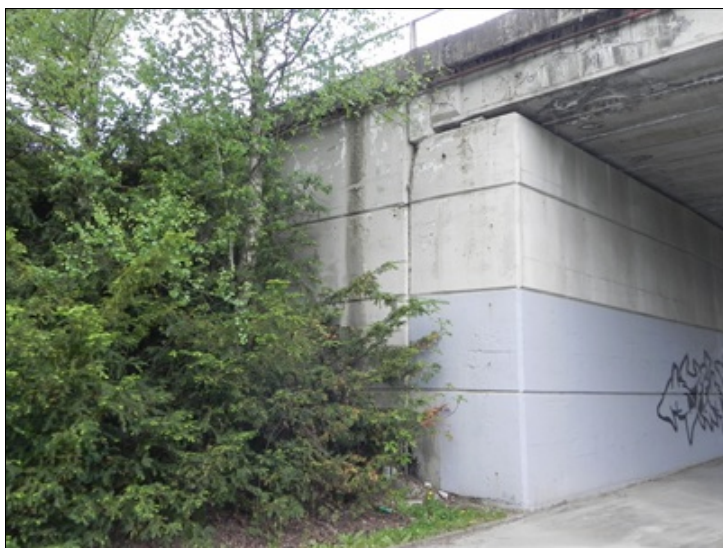
Křídlo č. 3 - levá strana

Na pohledových plochách křídel jsou místy výkvěty a inkrustace. Povrch mostních křídel je lokálně degradován v místech zatékání.

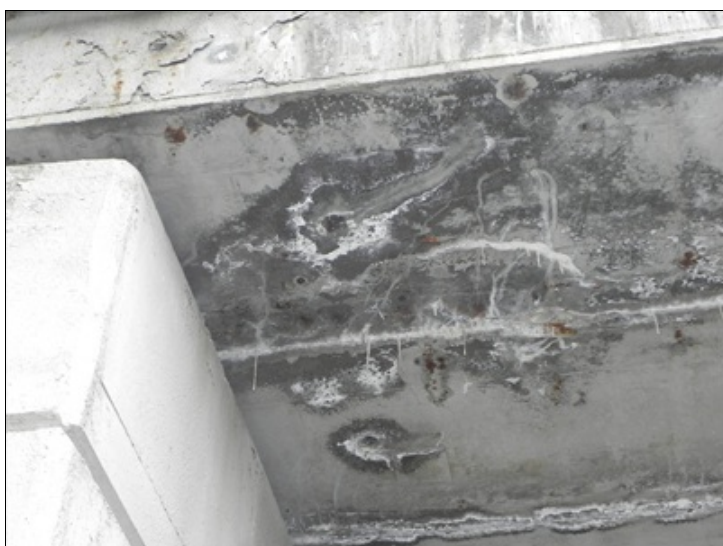
Detail. Nad OP3, LS - zatékání, krápníky v krajním poli

Na pohledu nosné konstrukce jsou viditelné stopy promáčení, výluhy, výkvěty, krápníčky, inkrustace. Na spodním povrchu nosné konstrukce jsou odpadlé krycí vrstvy betonu s obnaženou výztuží. Dochází k masivnímu zatékání ve sparách mezi nosníky. Dále pak v místě vyústění odvoňovačů dochází k rozsáhlému opadávání krycí vrstvy výztuže a její korozi.

[5]	2.1	Nosná konstrukce	Provést diagnostický průzkum mostu, výpočet zatížitelnosti a návrh opravy mostu. Diagnostický průzkum musí být podkladem pro určení rozsahu opravy mostu. V rámci průzkumu vyhodnotit geodetické sledování líce opěry 1 (viz. HP 15.09.2011, Míčka
-----	-----	------------------	--

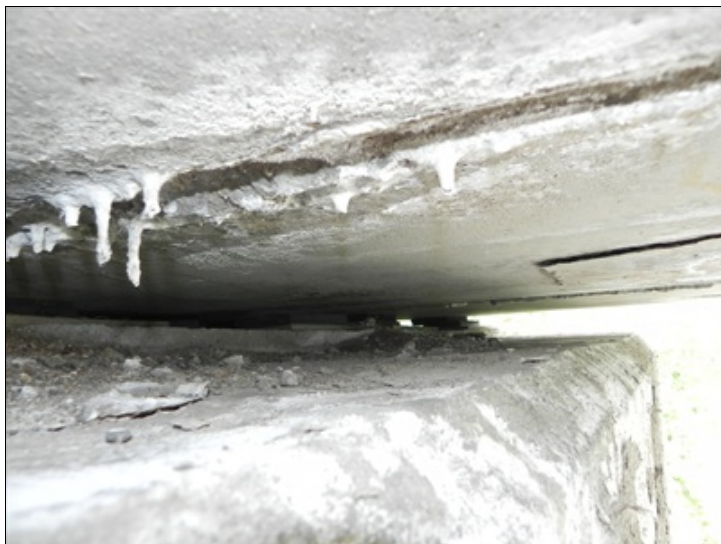
Z důvodu nebezpečného postavení ložisek NK byla zatížitelnost

snížena pomocí koeficientu  $\alpha=0,4$  odpovídající stavebnímu stavu

VI-velmi špatný.

Detail. OP3, místo uložení - posunutá ložiska

Postavení elastomerových ložisek je nebezpečné. Vlivem zatékání do prostoru uložení jsou ložiska znečištěná, posunutá.

[1]	1.2	Mostní podpěry a křídla	Opravit svody odvoňovačů aby nedocházelo k zatékání na NK a opěry.
[2]	2.2	Ložiska, klouby	Očistit úložné prahy od nečistot. Pomocí mostní prohlížečky určit stav a polohu všech elastomerových ložisek.
[3]	4.3	Dopravní značení, označení mostu	Změnit DZ zatížitelnosti dle této HP.

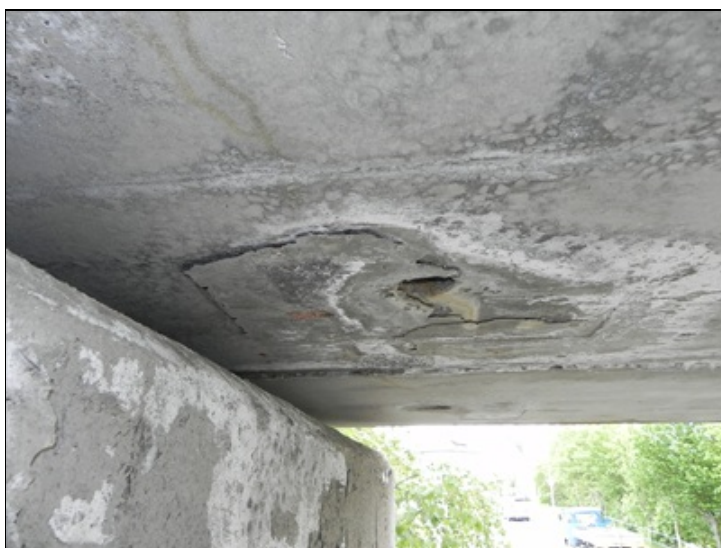
Detail. Odlupování krycí vrstva v okolí odvodnění nosníků.

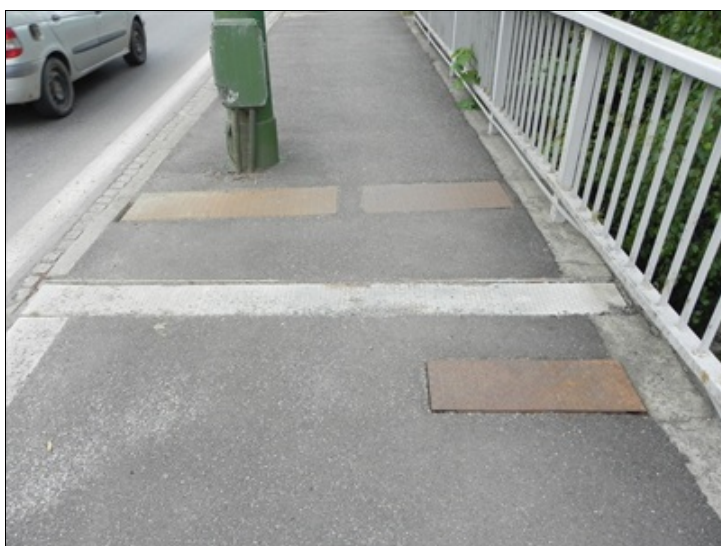
Detail. Zakrytí vstupů do kabelových kanálků, chráničky pro vedení různých sítí. Nezaizolováno, zatéká.

[4]	4.7	Cizí zařízení na mostě	Do doby rekonstrukce mostu provizorně zamezit vnikání vody do prostoru revizních šachet.
-----	-----	------------------------	--

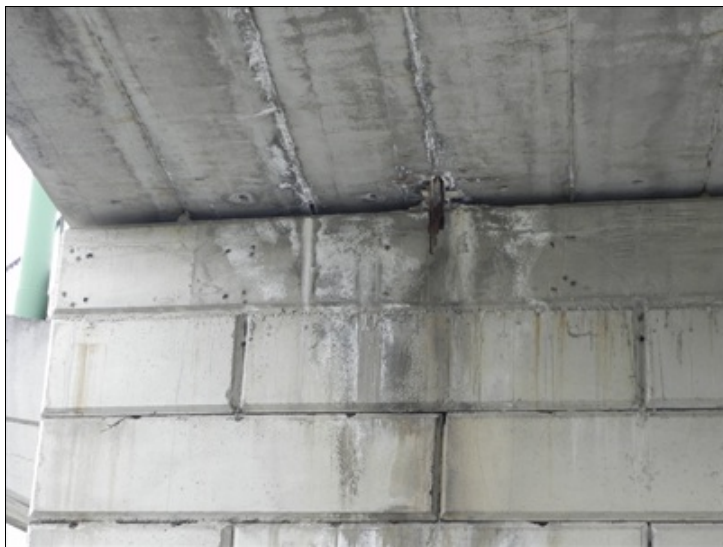
Detail. Nad OP1 - zatékání v místě odvodňovače pod NK

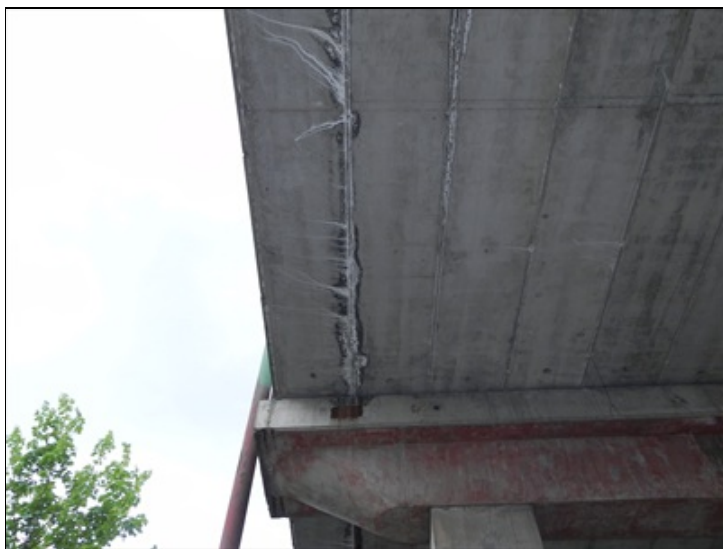
Detail. Zatékání nad podpěrrou č. 2

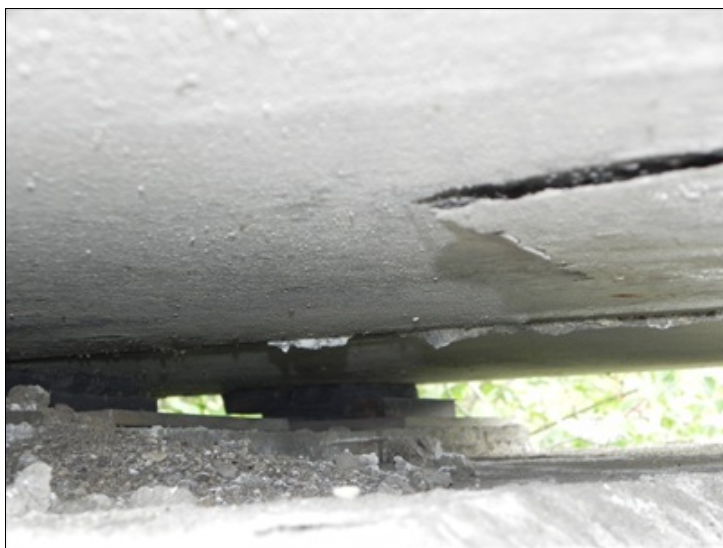
DSCN6769-resize.JPG

Postavení elastomerových ložisek je nebezpečné. Vlivem zatékání do prostoru uložení jsou ložiska znečištěná, posunutá.

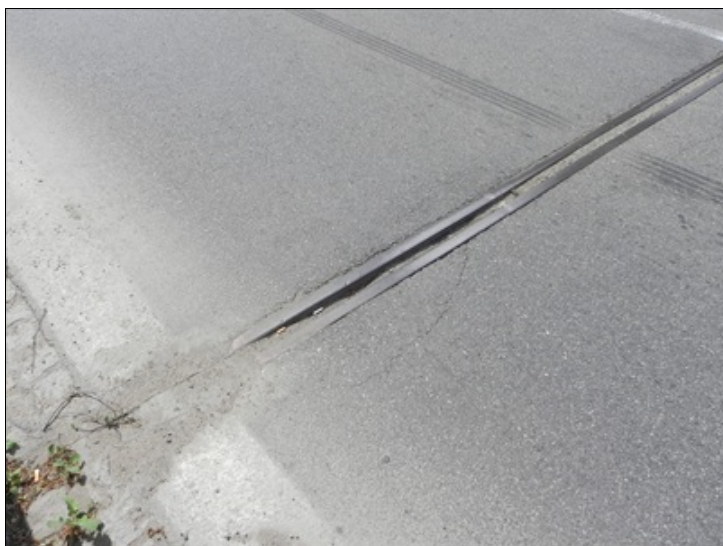
DSCN6797-resize.JPG

Mostní závěry nejsou funkční, ve vozovce jsou v okolí povrchového závěru trhliny. Mostní závěry jsou zaneseny nečistotami. Na obou stranách je patrný průsak mostními závěry do prostoru uložení.

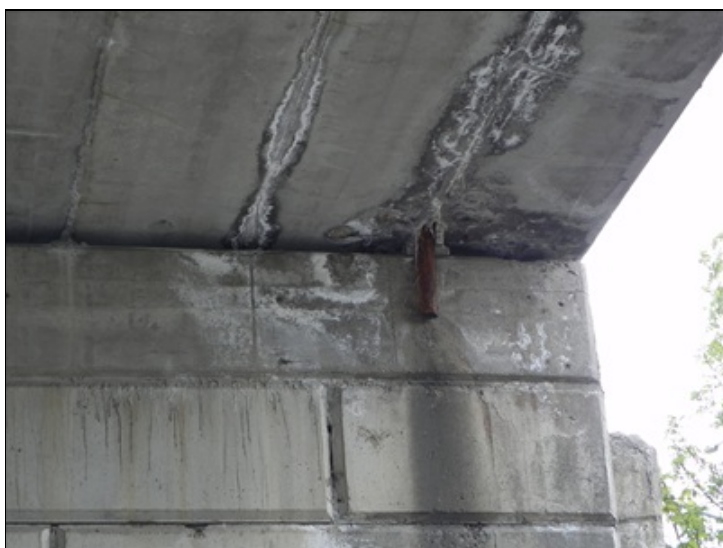
DSCN6813-resize.JPG

Vlivem zatékání na opěry a mezilehlou podpěru dochází k lokální degradaci betonu opěr.

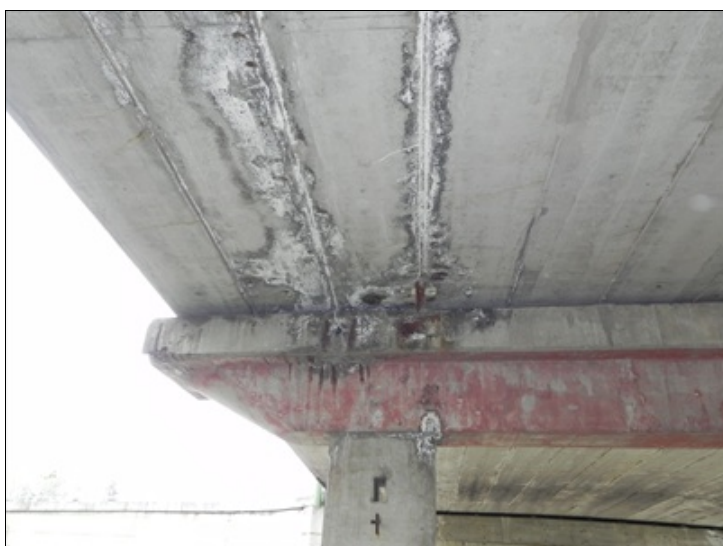
DSCN6823-resize.JPG

Svody odvodňovačů jsou silně zkorodované (až k NK), u pilíře části svodů chybí (nefunkční zaústění do kanalizace). Dochází k zamáčení NK a uložených prahů.

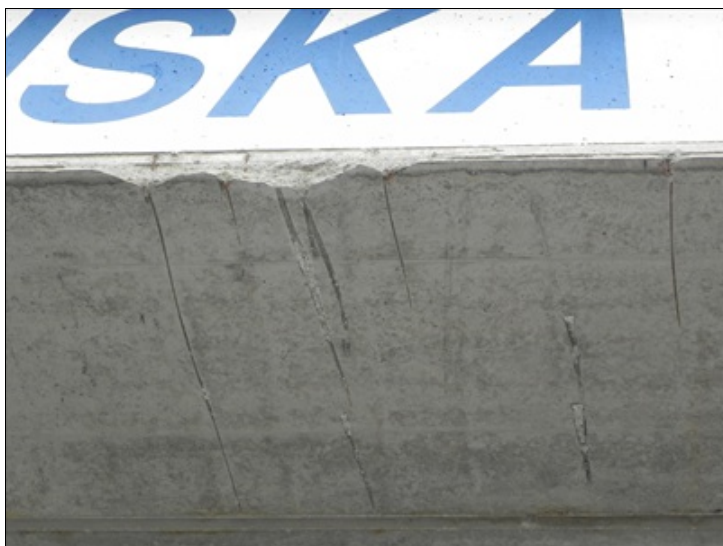
DSCN6834-resize.JPG

NK je v poli č.2 poškozena nárazem vozidla.

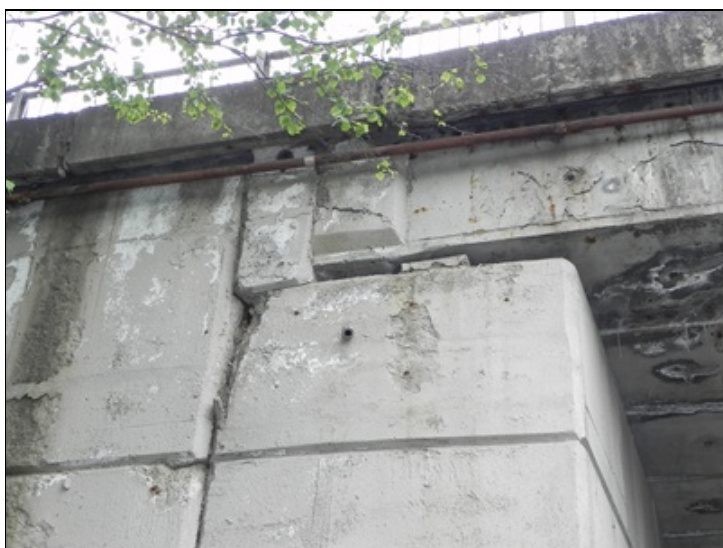
DSCN6848-resize.JPG

Na pohledových plochách křídel jsou místy výkvěty a inkrustace. Povrch mostních křídel je lokálně degradován v místech zatékání.

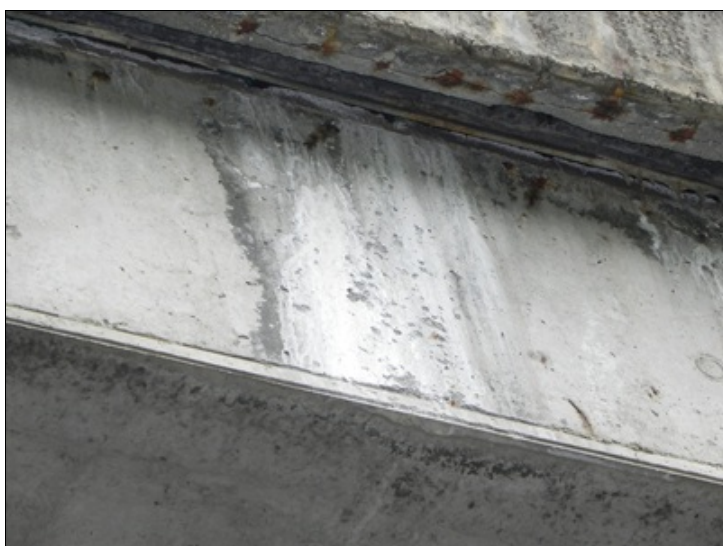
DSCN6857-resize.JPG

Na obou stranách mají mostní římsy olámané hrany s uchycenými mechy, hloubkově degradovaný spodní povrch a obnaženou korodující výztuž. Na obou stranách mostu je patrný průsak pod římsou.

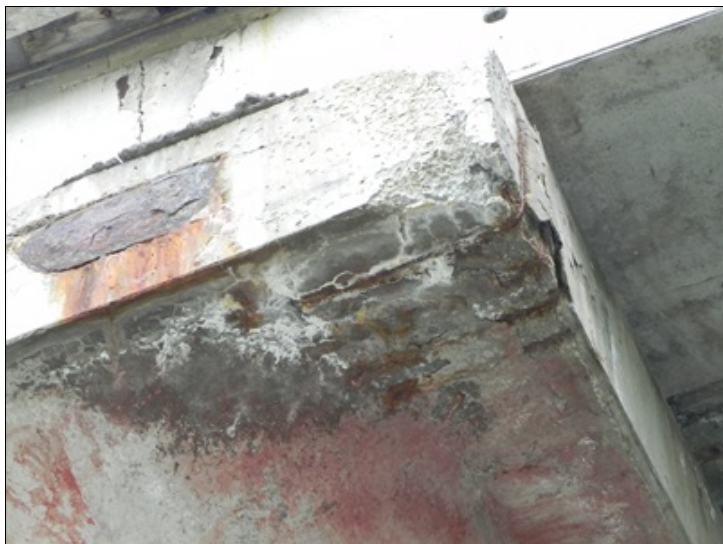
DSCN6861-resize.JPG

Vlivem absence svodů odvoňovačů dochází k zatékání na P2 a k degradaci betonu, opadávání krycí vrstvy a následně korozi výztuže.

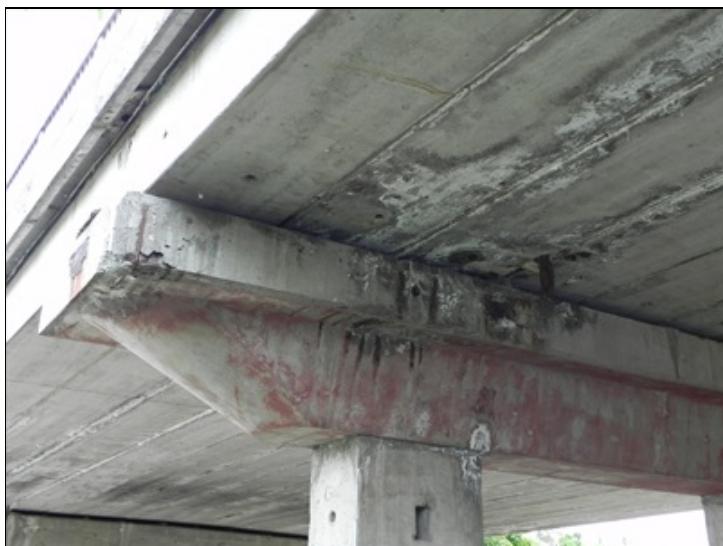
DSCN6874-resize.JPG

Vlivem absence svodů odvoňovačů dochází k zatékání na P2 a k degradaci betonu, opadávání krycí vrstvy a následně korozi výztuže.

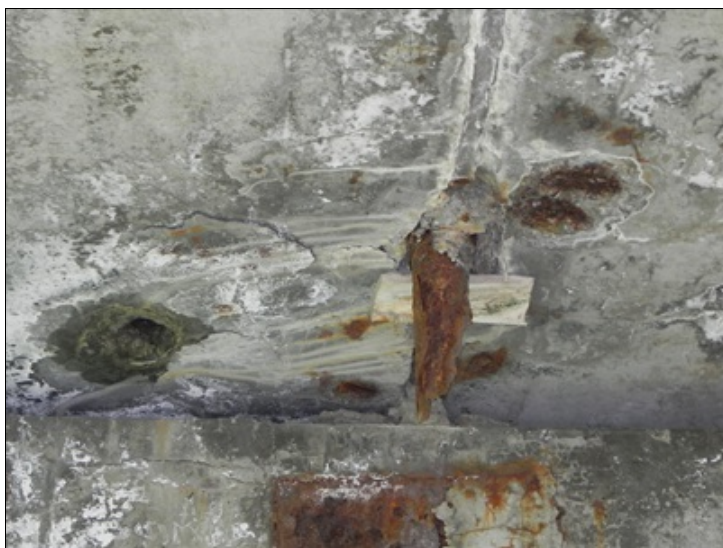
DSCN6875-resize.JPG

Svody odvodňovačů jsou silně zkorodované (až k NK), u pilíře části svodů chybí (nefunkční zaústění do kanalizace). Dochází k zamáčení NK a uložených prahů.

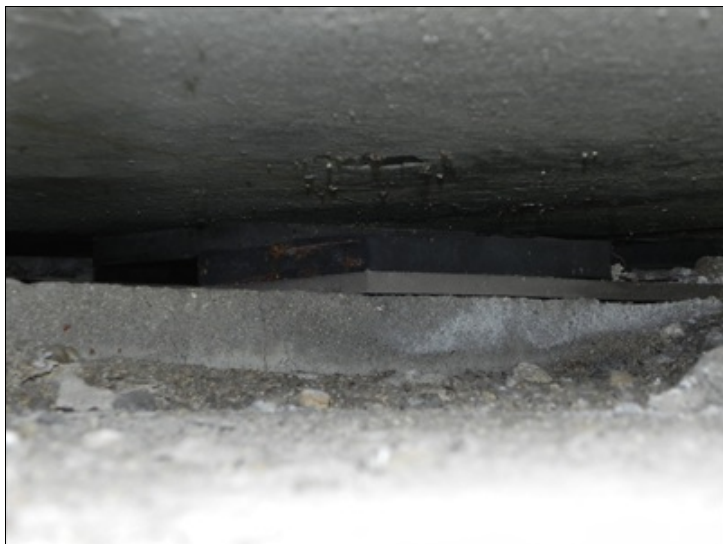
DSCN6771-resize.JPG

Postavení elastomerových ložisek je nebezpečné. Vlivem zatékání do prostoru uložení jsou ložiska znečištěná, posunutá.

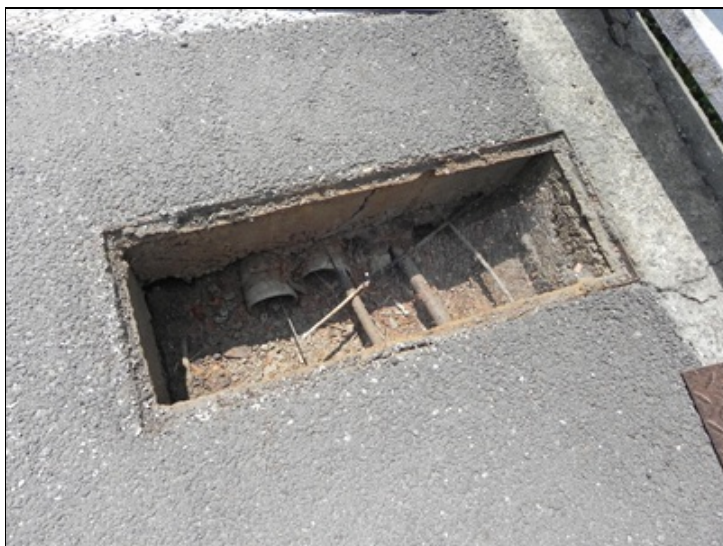
DSCN6777-resize.JPG

Kabelové chráničky v chodníku jsou silně zkorodované. Přes nefunkční zkorodované poklopy revizních šachet dochází k výraznému zatékání až na NK.
