# **Most 344 - 004**

Most přes potok před obcí Rozsochatec

## **HLAVNÍ PROHLÍDKA**

Datum provedení prohlídky: 4.6.2012

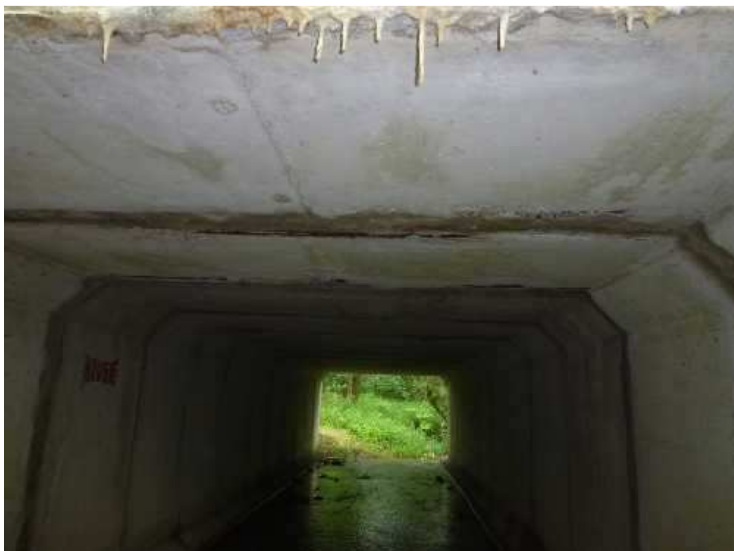
- 3.1 Čela nosné konstrukce mají olámané hrany a slabě degradující povrch betonu. Na obou čelech jsou krápníky. Na druhém rámu zleva je výztuž lokálně ze 30% zkorodovaná. Na 9. rámu zleva je odkrytá korodující výztuž. Na podhledu NK jsou mapy. Sparami mezi rámy zatéká. Lokální slabá koroze výztuže je na 10. rámu zleva, na stěně opěry 1 na 11. rámu zleva.

Pohled na strop. Na levém kraji mostu jsou krápníky. Spáry zatékají.

- Křídla opatřit novou sanační omítkou.
- Korodující výztuž je nutné ošetřit, sanovat lokální poškození rámu.
- Provést sanaci povrchu říms včetně ošetření výztuže.

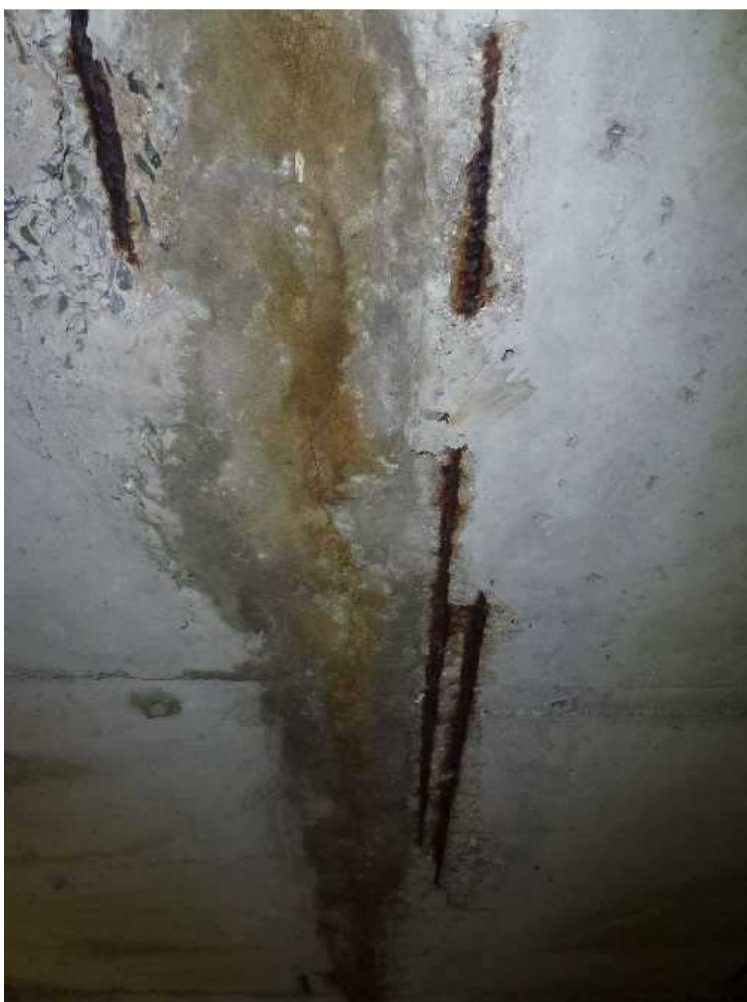
Korodující výztuž na stropě.

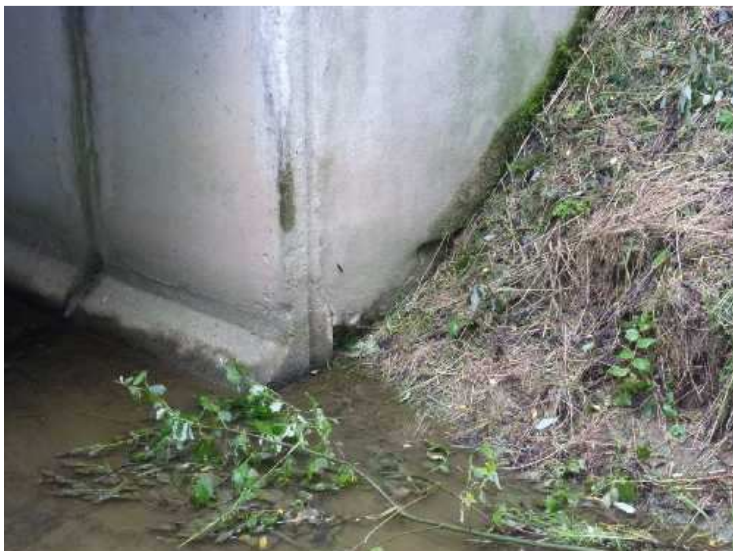
2.1	Mostní podpěry	Opěry jsou popsány u nosné konstrukce rámců.
2.2	Křídla	Křídla mají trhliny v omítce, napojení křídel na rámy prosakují, v těchto napojeních jsou na povrchu výluhy. Na křídlech jsou mapy a výluhy. Na levém křídle opěry 1 dole je kaverna hloubky 11 cm. Lokálně koroduje výztuž. Na pravém křídle opěry 1 je odpadlý povrch betonu, z místa poškození po dešti

Poškozený beton na spodní části křídla opěry 1 vlevo.

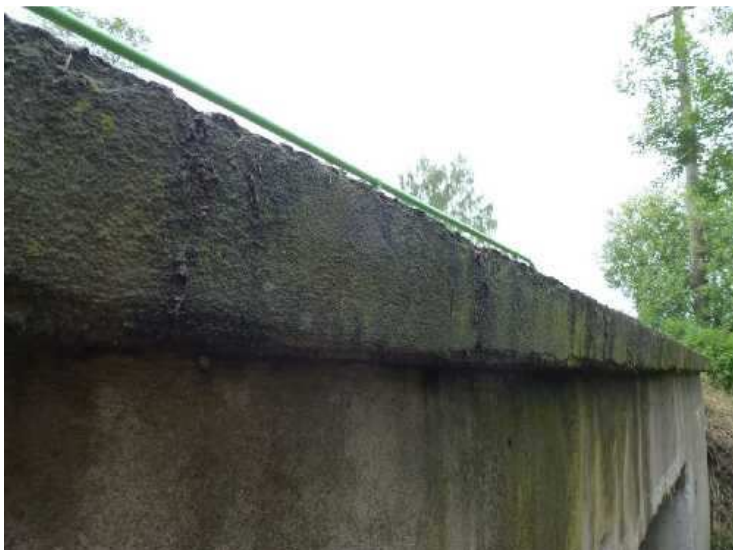
Levá římsa porostlá mechem, povrch degradovaný, hrany olámané.

- Čistit povrch říms od mechu a další vegetace.

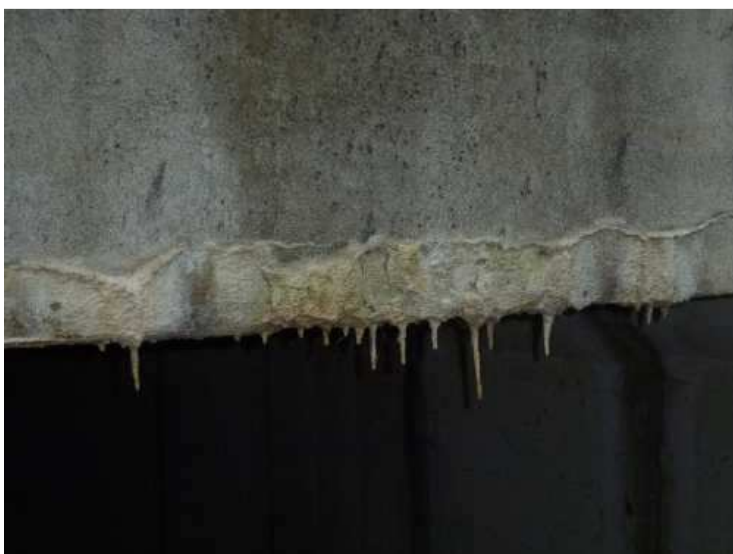
Levý kraj mostu. Krápníky a průsaky.

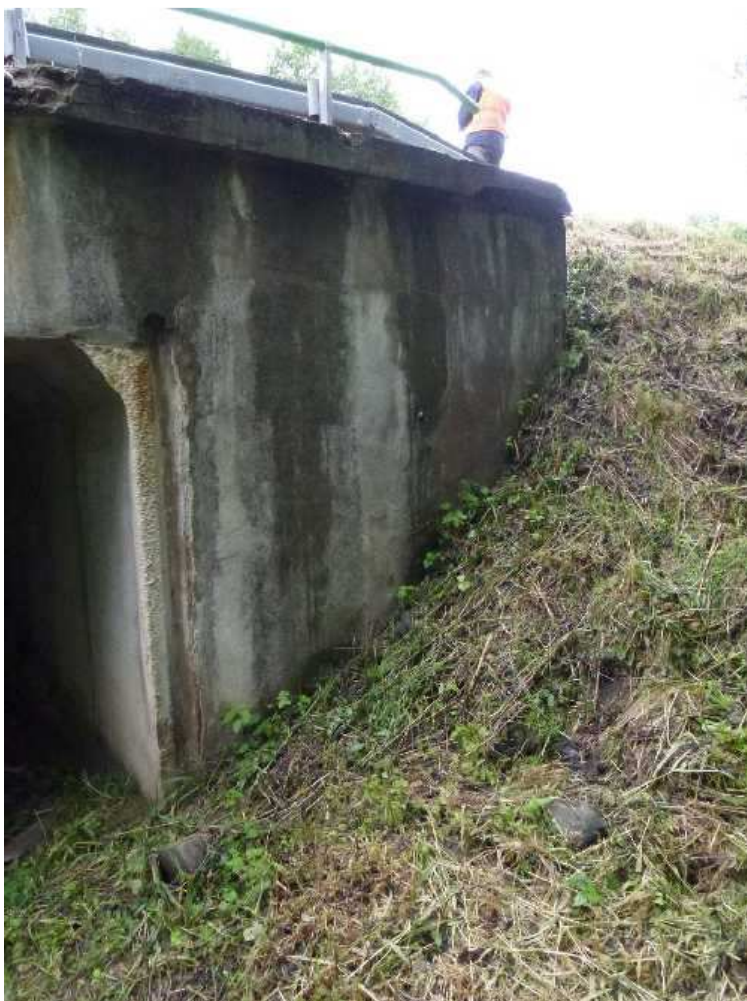
Pravé křídlo opěry 2. Zatékání mezi rámem a křídlem. Poškozená římsa.

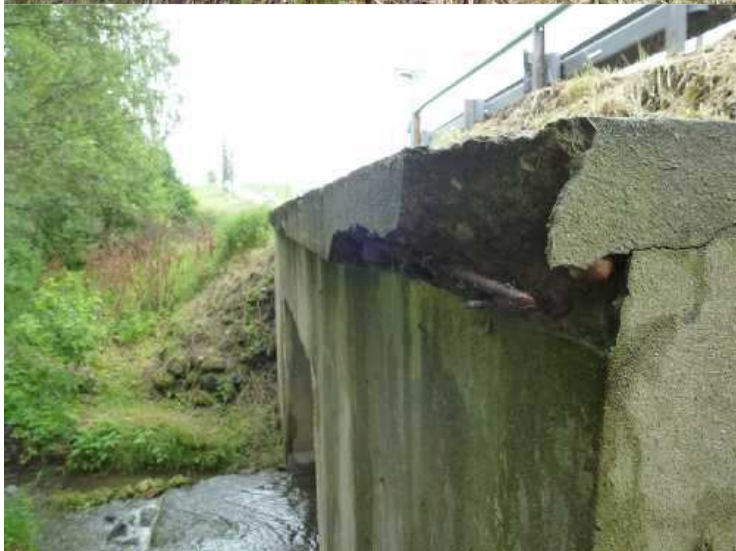
- 5.1 Vozovka Vozovka je zvlněná, s opravenými výtluky, trhliny podélné i příčné. Vpravo se ytlačuje zemní těleso.
- 5.2 Římsy Římsy mají zespod olámané hrany, po boku říms teče voda ze svahu. Lokálně je odkrytá korodující výztuž. Místy jsou křídla porostlá mechem. Na pravé římse je na konci odpadlý beton s volným výztužným prutem.

Pravá římsa má olámané hrany, na konci mostu je beton odpadlý a výztuž odkrytá.

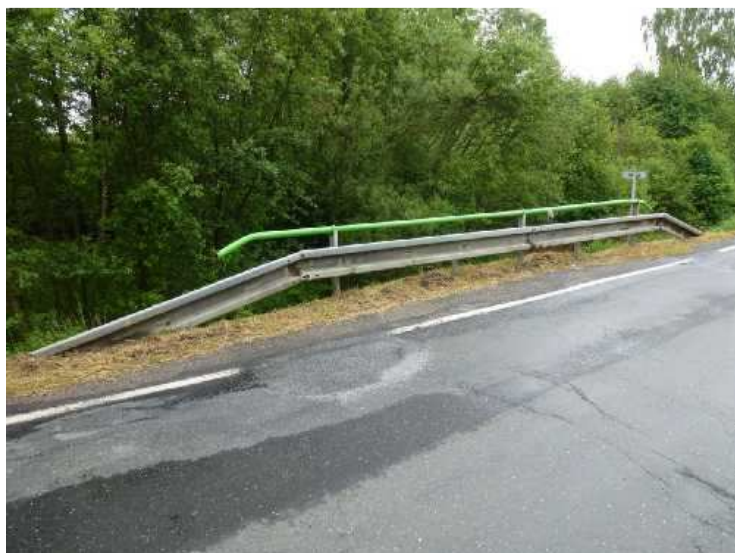
- 8.1 Chybí zábradlí na římsách.
- 8.2 Zábradelní svodidla Ukončení madel svodidla je nebezpečné. Svodnice korodují. Madla jsou natřená. Směrové sloupky na svodidle jsou ulomené. Náběh svodidla vpravo před mostem je vysunutý ven.

Nebezpečné ukončení madla. Trhliny a opravená propadlina ve vozovce.

- Zpevnit břeh u pravého křídla opěry 1, pročistit koryto do přímého směru od mostu.
- Vytvořit před římsou žlábek na odvedení vody v podélném směru mostu, před mostem zpevnit svah v místě vyvedení žlábků.
- Kamenná zpevnění svahů opravit.
- Doplnit zábradlí na římsách.
- Nastavit konce madla svislým prvkem, případně po osazení zábradlí na římsy může být madlo ze svodidel odstraněno. Opravit náběh svodidla vpravo před mostem.
