## Kaple Panny Marie Bolestné – Specifikace rozsahu VZ na dokončení díla

Zpracoval: Ing. arch. Milan Šindler

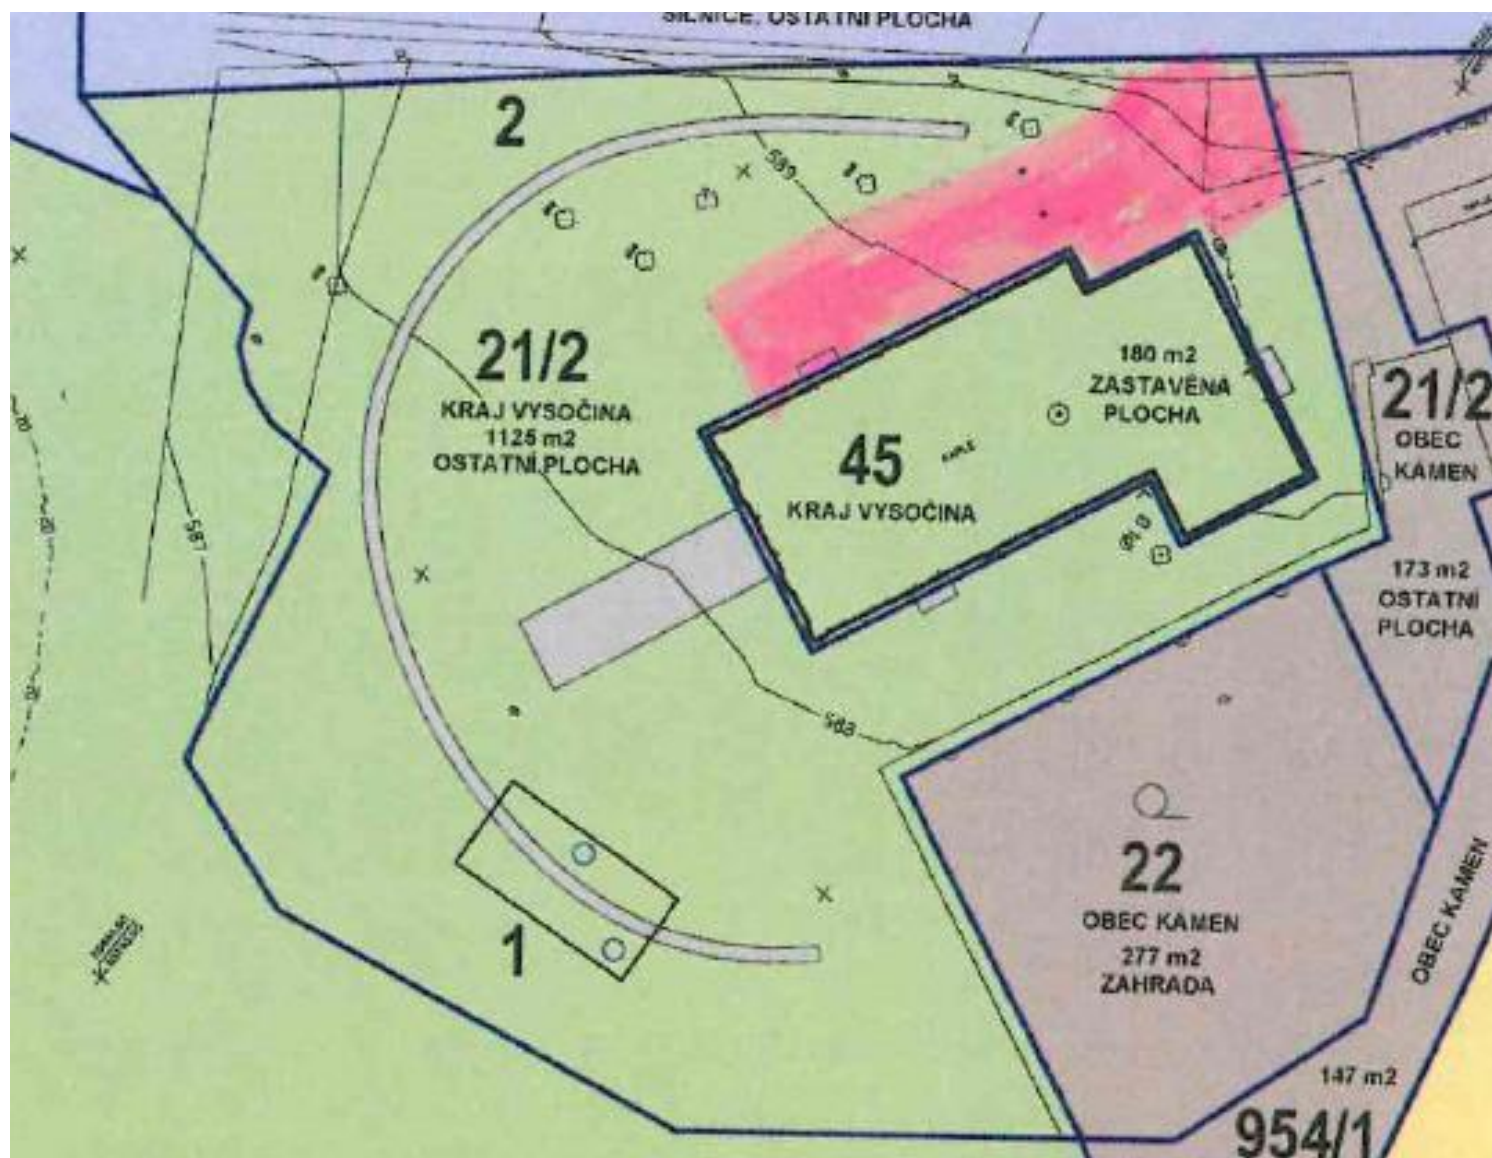
Příloha č. 1 – Přístupová komunikace na severu objektu

| Č. | Stavební práce | Exteriér<br>interiér | Rozsah specifikace |
|---|---|---|---|
| 1 | Kompletní skladba přístupové komunikace na severní straně navazující na stávající dlažbu před vstupem. Odstranění zeminy v určené ploše do hl. 250 mm, v šířce cca 3 m od okapového chodníčku u severní fasády objektu. Zhutnění pláň, zásyp zhutněným drceným kamenivem fr. 16/32 mm, v tl. 150 mm. Hutněné drcené kamenivo fr. 8/16 mm, v tl. 100 mm, zásyp zeminou a osetí travním semenem pro zátěžový trávník. Celá skladba spádovaná od objektu, včetně úpravy navazujícího terénu a jeho zatravnění. | E | Navrženo nad rámec projektové dokumentace, jedná se o nájezd od silnice. V rámci realizace nebylo řešeno, nebylo zaneseno jako požadavek na změnový list.<br><br>Požadované řešení: odstranění sloupků, zátěžový trávník v rozsahu cca od silnice k bočnímu (severnímu) vstupu. Přetvarování terénu (odvedení vody od objektu), ozelenění na zhutněný podklad<br><br>Rozsah dle <b>přílohy č. 1</b> |

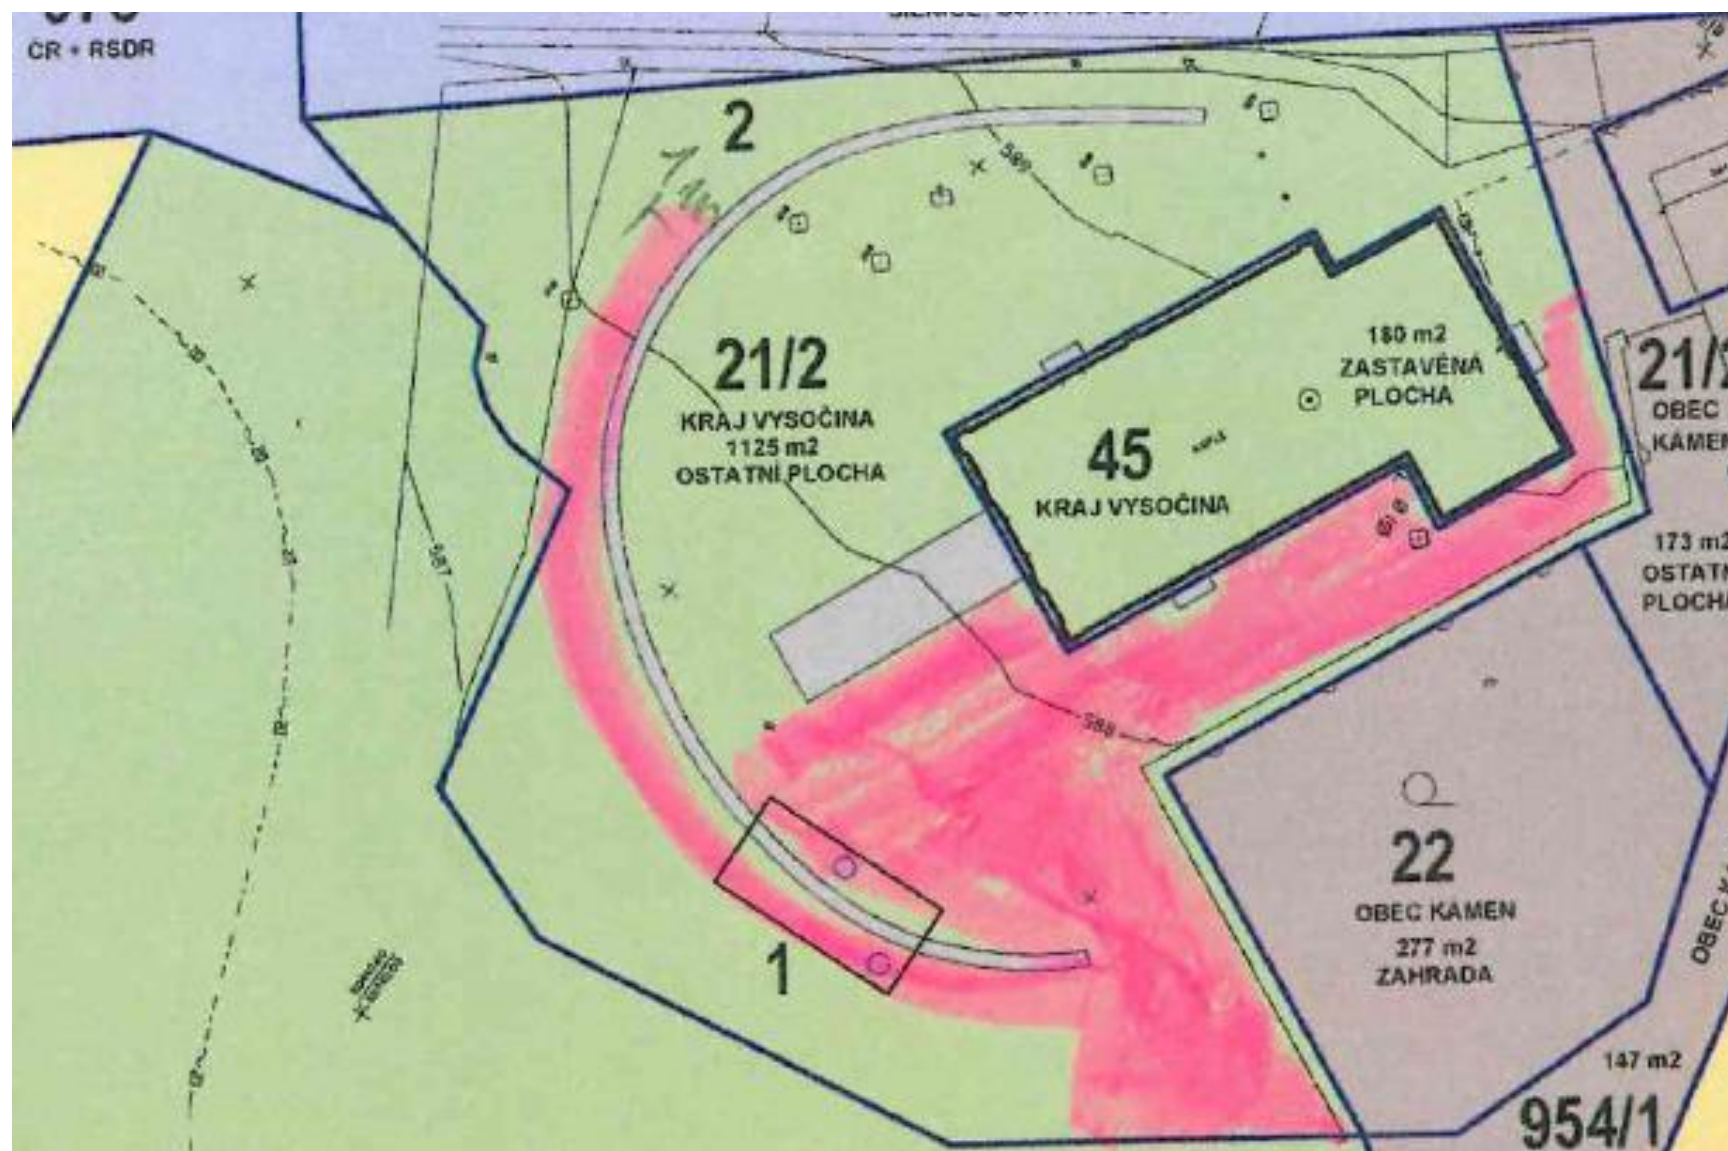
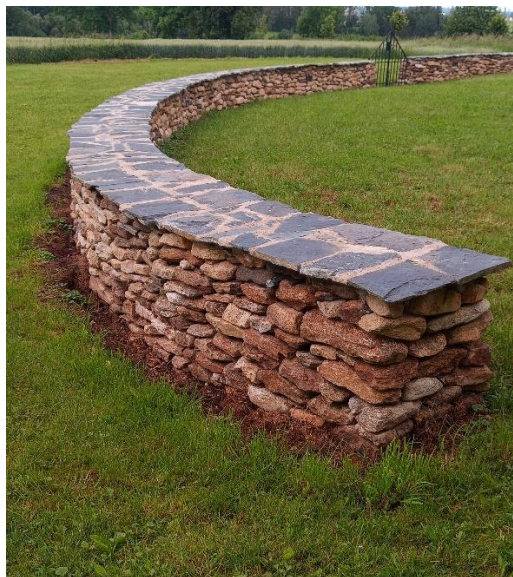
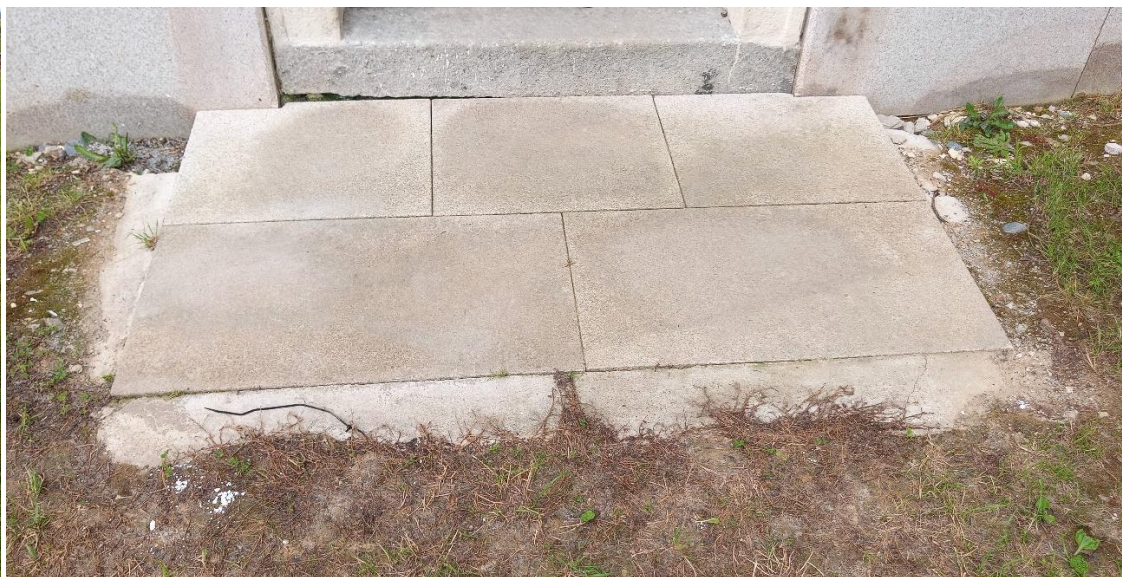
Příloha č. 4 – Úprava terénu okolo objektu

| 4 | <p>Dotvoření a úprava terénu okolo objektu tak, aby nedocházelo ke stékání vody k objektu.</p> <p>Snížení terénu o cca 15-20 cm, a jeho úprava na jižní straně tak, aby větrací průduch krypty byl min. 100 mm nad terénem, a aby nebyla voda svedena k objektu.</p> <p>Vytvoření mělkého „žlabu“ odvádějící vodu, spádováním ploch od objektu a cca 1,5 m s plynulým navázáním na okolní terén. Nutné snížení kan. Šachty včetně zpětného osazení poklopu na novou úroveň terénu.</p> <p>Dorovnání terénu za ohradní zídou</p> <p>Osetí travním semenem</p> | E | <p>Bude provedena vyrovnaná bilance zeminy terénních úprav. Případná přebytečná zemina bude rozprostřena na západním pozemku za ohradní zdí</p> <p>Rozsah dle <b>přílohy č. 4</b> a fotodokumentace</p> |

*Dosypání a dorovnání terénu u ohradní zídky. Odstranění mazaniny okolo podesty, její zajištění hutněným kamenivem s humusem, s následným zatravněním*

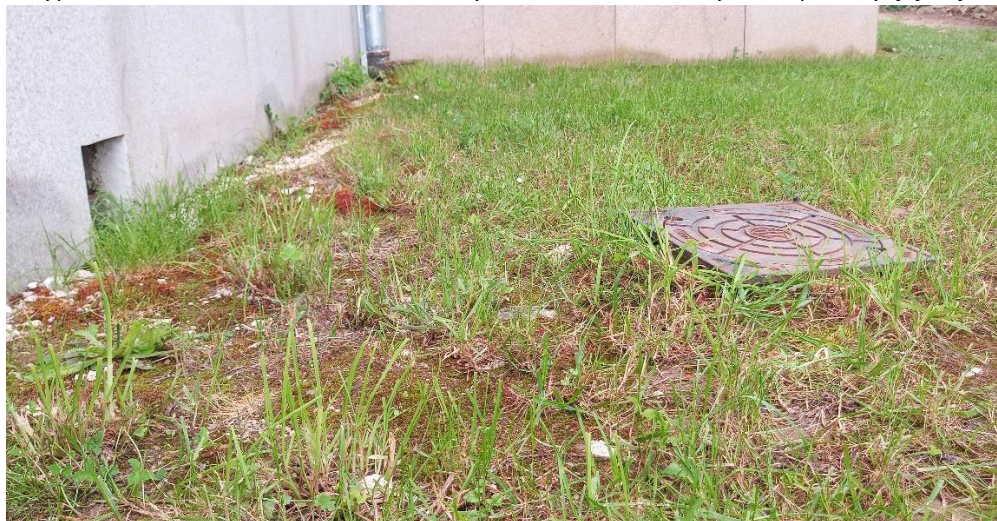
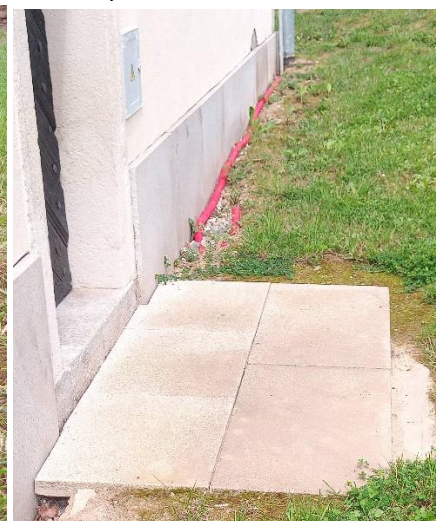
*Snížení terénu u větracího okénka krypty 10 cm pod spodní okraj. Terén bude navazovat na stávající úroveň geigeru. Veškeré kabely a jejich chráničky budou uloženy min. 25 cm pod terénem a kryté červenou ochrannou fólií.*

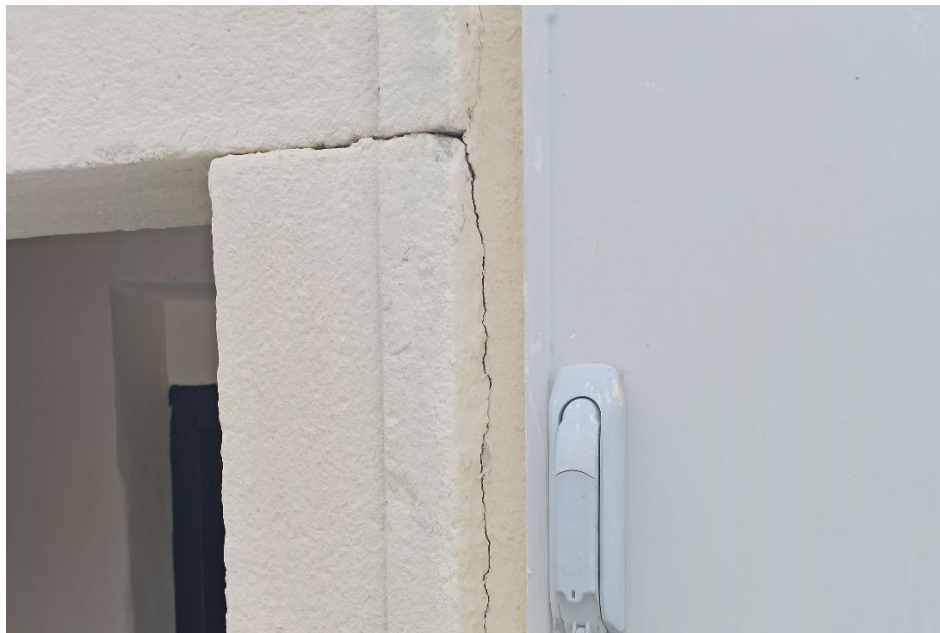
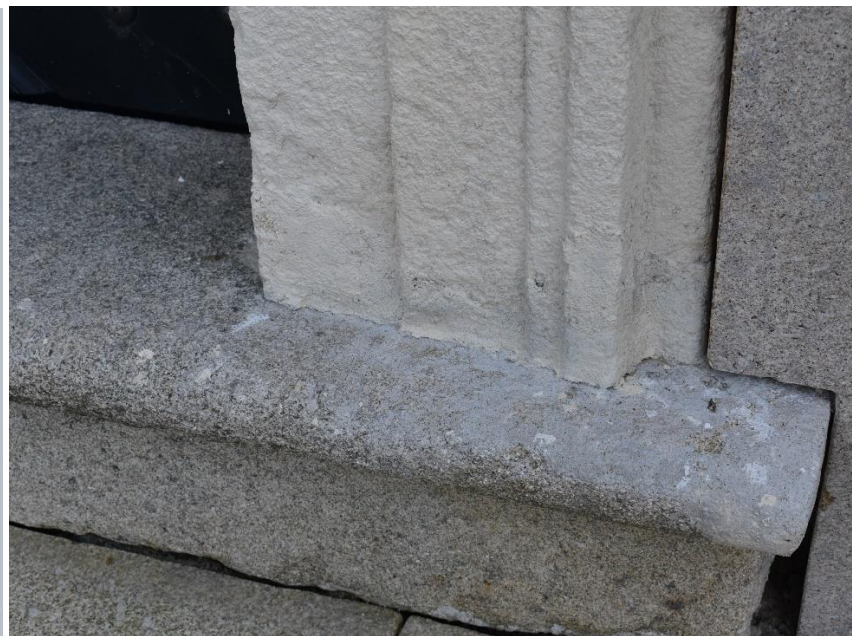
**Příloha č. 6 – Kamenný východní portál, restaurátorské práce**

| 7 | <p>U západního portálu provést kotvení jeho pravého sloupku, včetně kamenické opravy po kotvení a barevné sjednocující retuše. Oprava prasklé omítky a nátěru fasády na styku s portálem.</p> <p>Nátěr a dokončení restaurování žulového ostění. U všech kamenných prvků na fasádě provést očištění omítkovin a nátěrů po pracích na fasádě, včetně restaurátorské opravy drobných poškození činností předešlé stavby (portály, schody).</p> | E | <p>Upozornění: Jedná se o restaurátorské práce ve smyslu zákona o památkové péči.</p> <p><b>Příloha č. 6</b> - fotodokumentace</p> |

*Odtržený pravý sloupek východního portálu do sákrystie.*

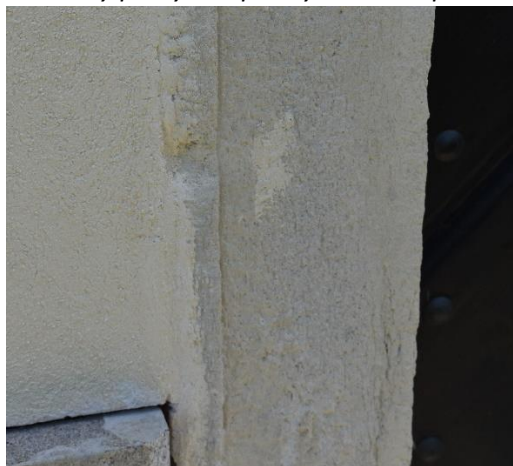
*Zbytky malty a fasádního nátěru na restaurovaných kamenných prvcích.*

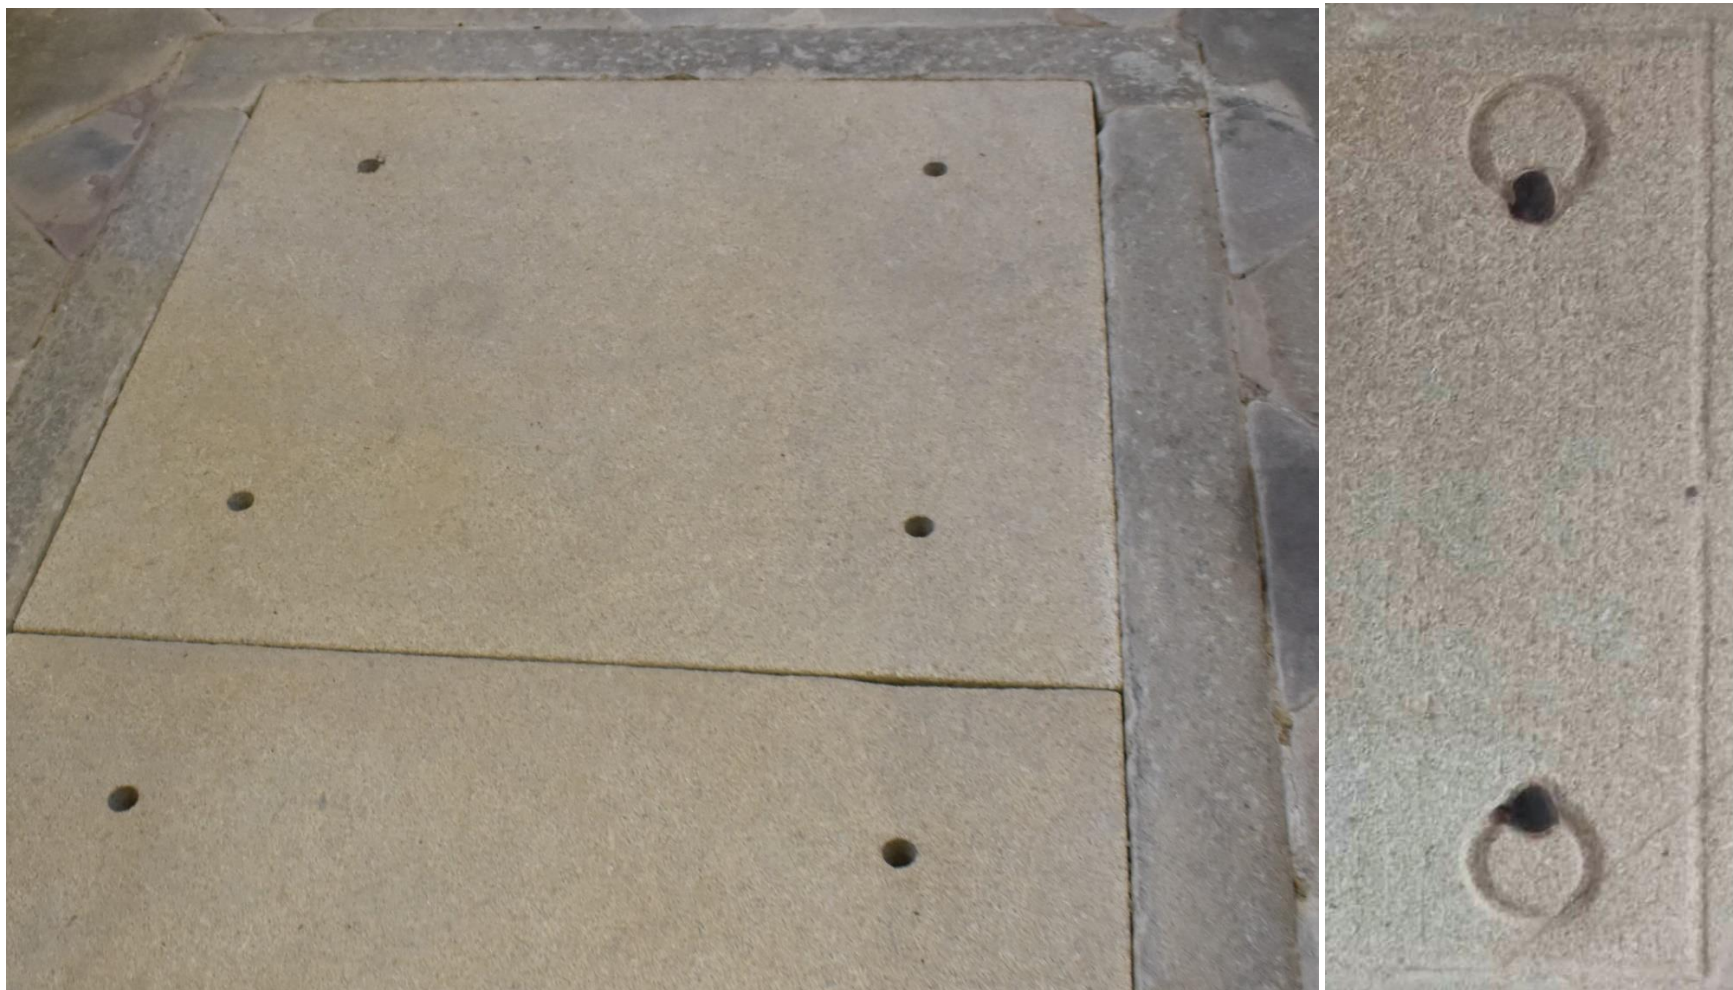
**Příloha č. 7 – Krycí desky krypty, doplnění kovaných úchytek – fotodokumentace**

| 8 | Krycí desky krypty osadit trvalými prvky, sloužícími jako úchyty při jejich vyzdvižení. | I | Doplnit kované úchyty, celkem 8 ks. Vzorem bude zachovaný náhrobek. Krycí deska bude v místě osazení úchytlů kamenicky tvarově opracována (kruhové zádlaby-drážky pro kotevní oko a sklopené madlo uchycení). Zhotovitel vyrobí vzorový kus ke schválení investorem. <b>Příloha č. 7</b> - fotodokumentace |

*Prvek pro vyzdvižení krycích desek bude ze dvou kosů. První je oko držící kovanou kruhovou úchytku. Čep oka bude procházet kamennou deskou s drobnou vůlí, umožňující vysunutí a zasunutí oka, pro umožnění sklopení či zvednutí madla z negativní drážky v kameni desky. Drážka desky a jamka pro kotevní oko bude dostatečně hluboká, aby kovaný prvek byl zapuštěný a nepřekážel při pocházení po této desce. Směr kruhových drážek bude na uhlopříčce mezi protilehlými otvory, vždy směrem ke středu desky.*

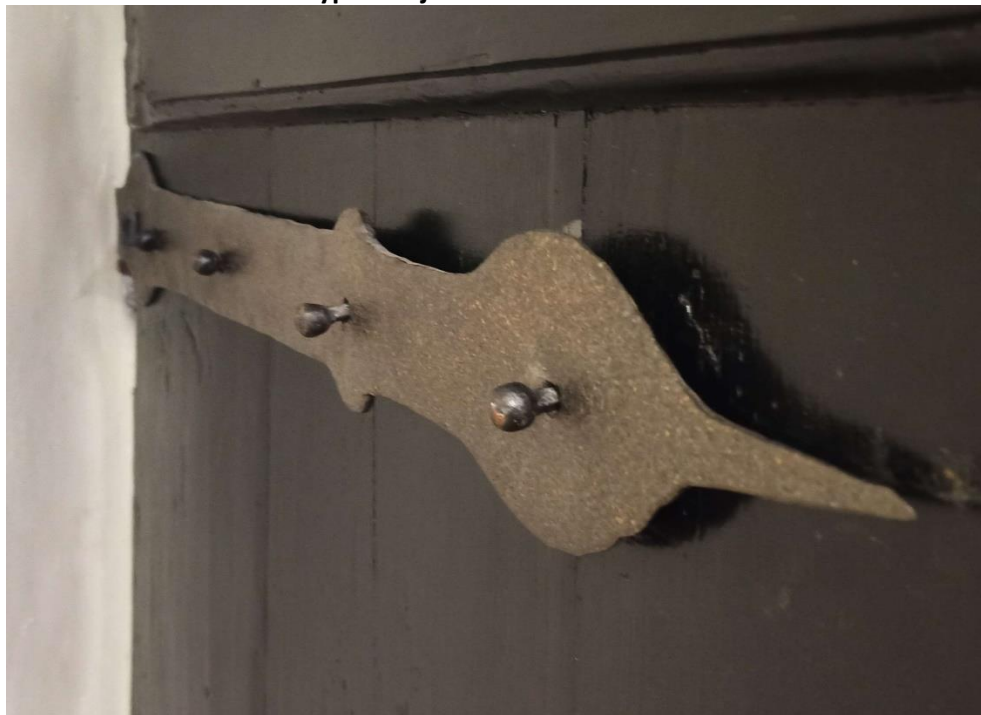
**Příloha č.8 – Odstranění vypadávajících hřebů a náhrada za funkční – fotodokumentace**

| 9 | Odstranění krátkých vypadávajících hřebů dveří na točité schodiště, a u dveří ze sakristie do presbytáře, a jejich doplnění delšími kovanými hřeby, u dveří na točité schodiště s možným ohnutím špičky hřebu na rubu dveří. | I | Bude provedena oprava stávajícího nefunkčního provedení. Upozornění: U původních dveří se jedná o restaurátorské práce, u nových dveří o odbornou truhlářskou a zámečnickou práci. Počet: cca 8 kusů dveře sakristie, cca 20 kusů dveře na točité schodiště <b>Příloha č. 8</b> - fotodokumentace |

*Vylézající hřeby u dveří ze sakristie do presbytáře.*

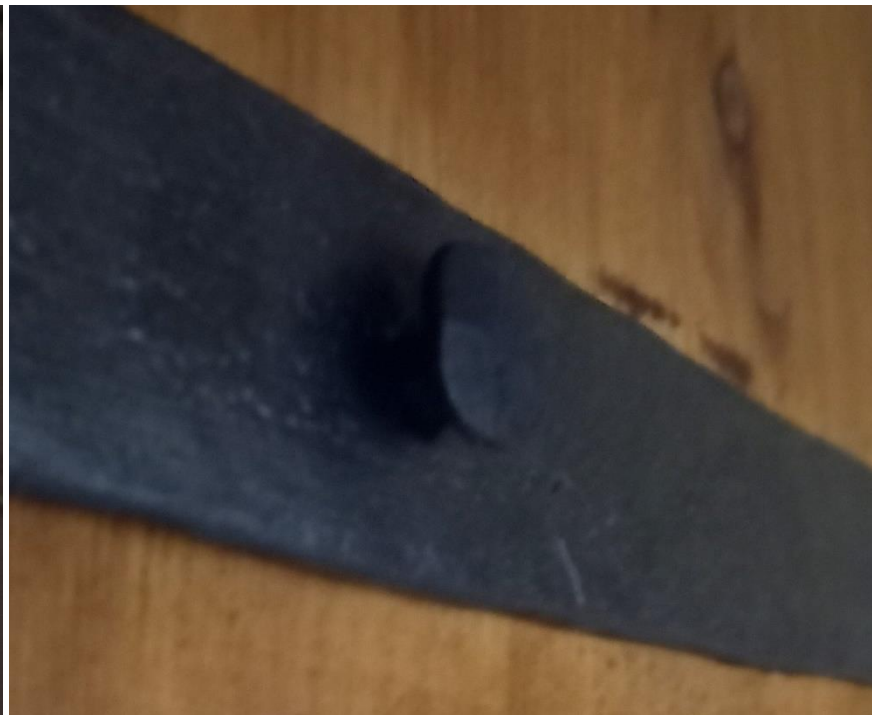
*Vypadávající hřeby ze dveří na točité schodiště kúru*

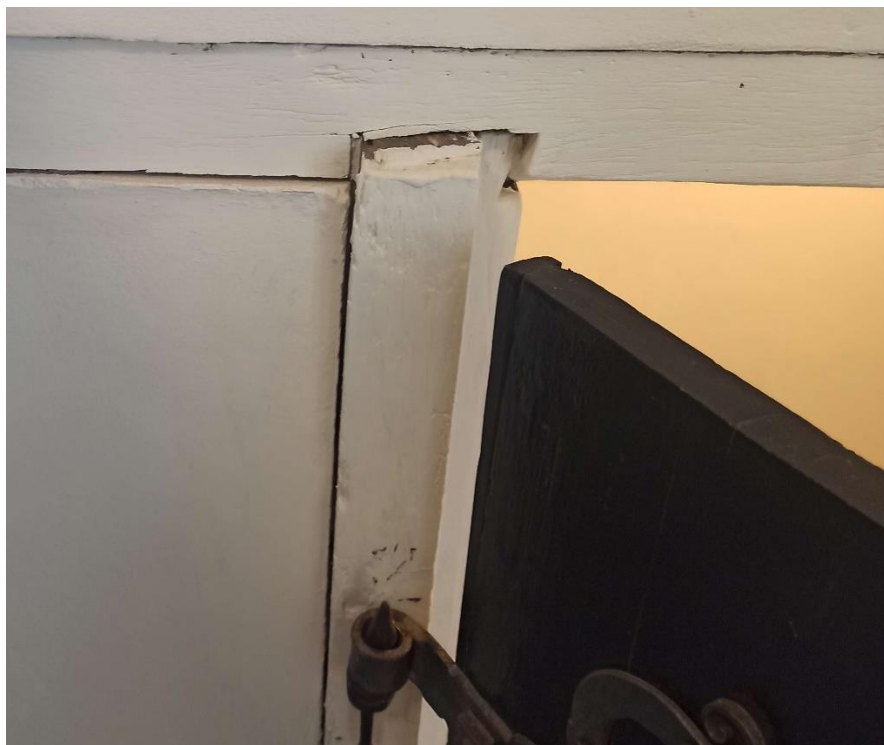
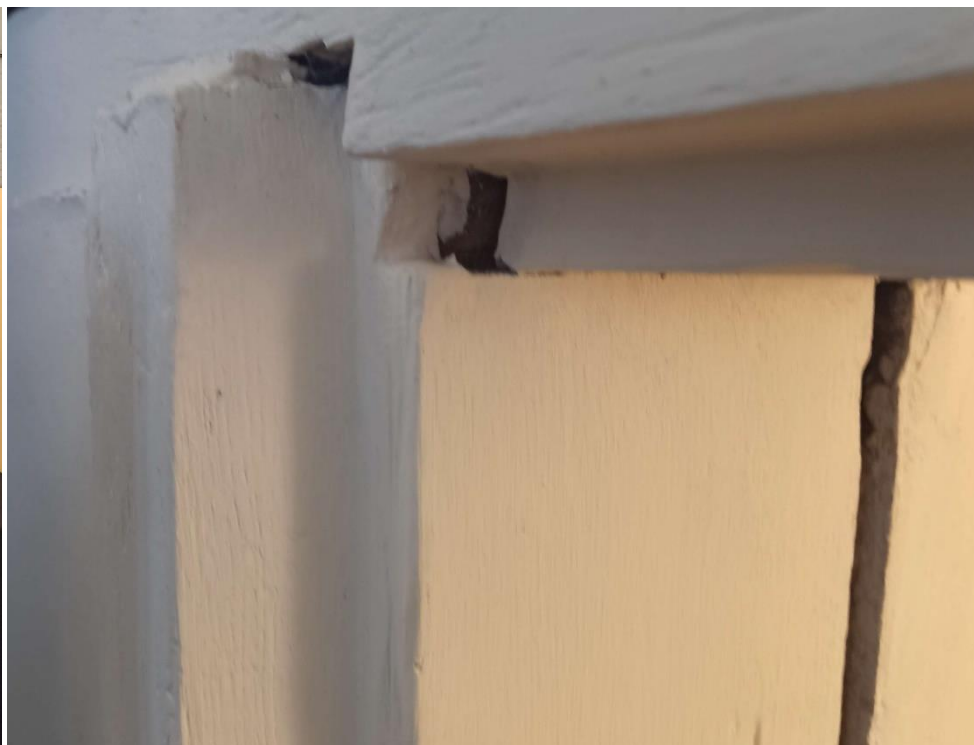
**Příloha č.9 – Kotvení sloupku tesařských zárubní dveří ze schodů do oratoře – fotodokumentace**

| 10 | U dveří do oratoře ve 2. NP provést kotvení pravého sloupku tesařské zárubně dveří. Oprava vertikální trhliny včetně nátěrů. | I | Bude provedena oprava stávajícího nefunkčního provedení. Upozornění: U původních dveří se jedná o restaurátorské práce, u nových dveří o odbornou truhlářskou práci<br><b>Příloha č. 9</b> - fotodokumentace |

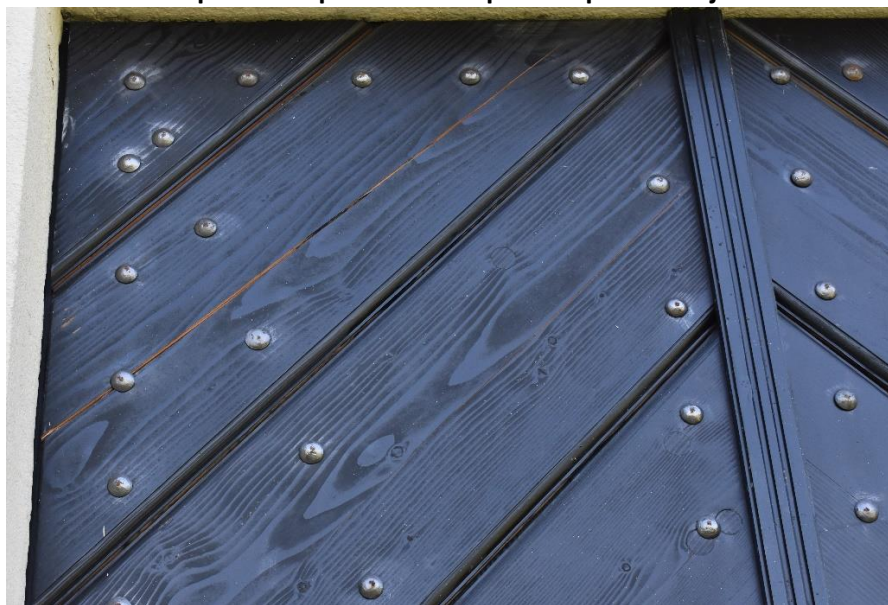
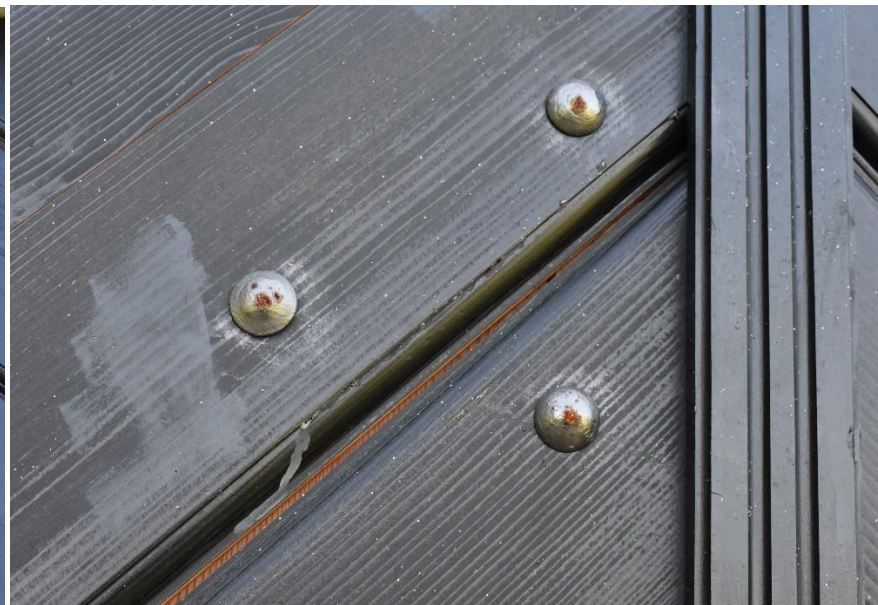
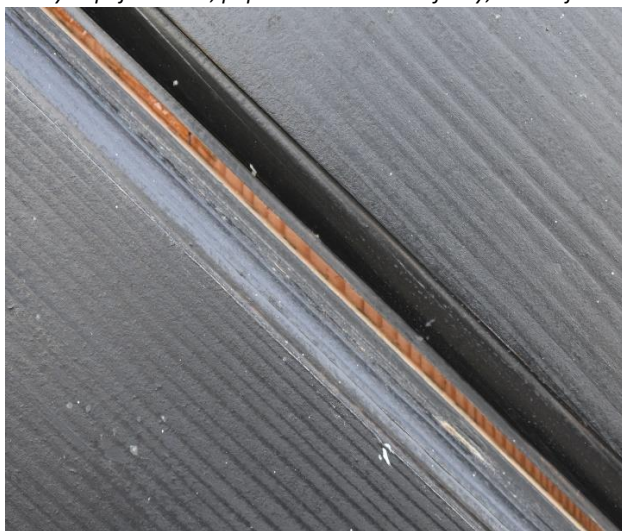
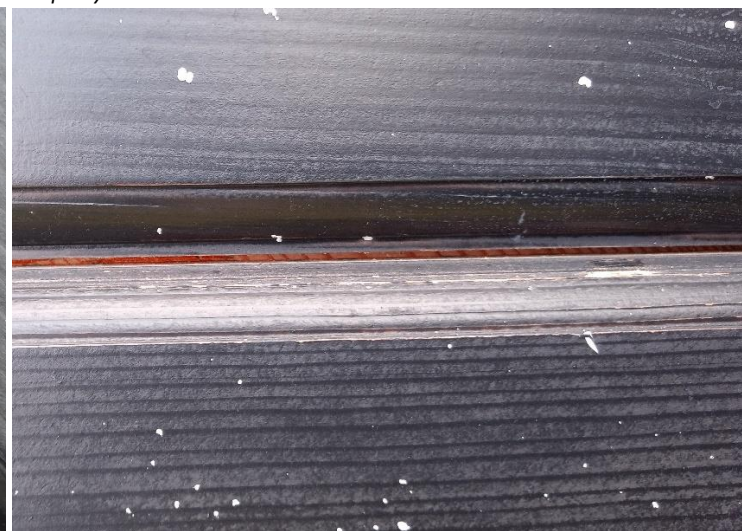
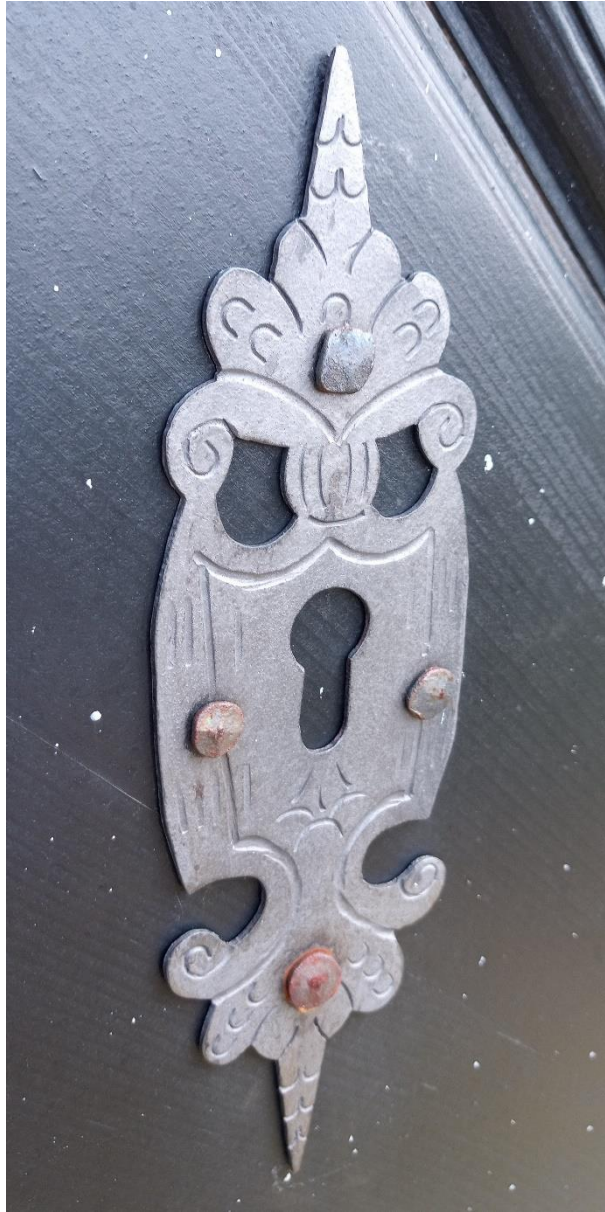
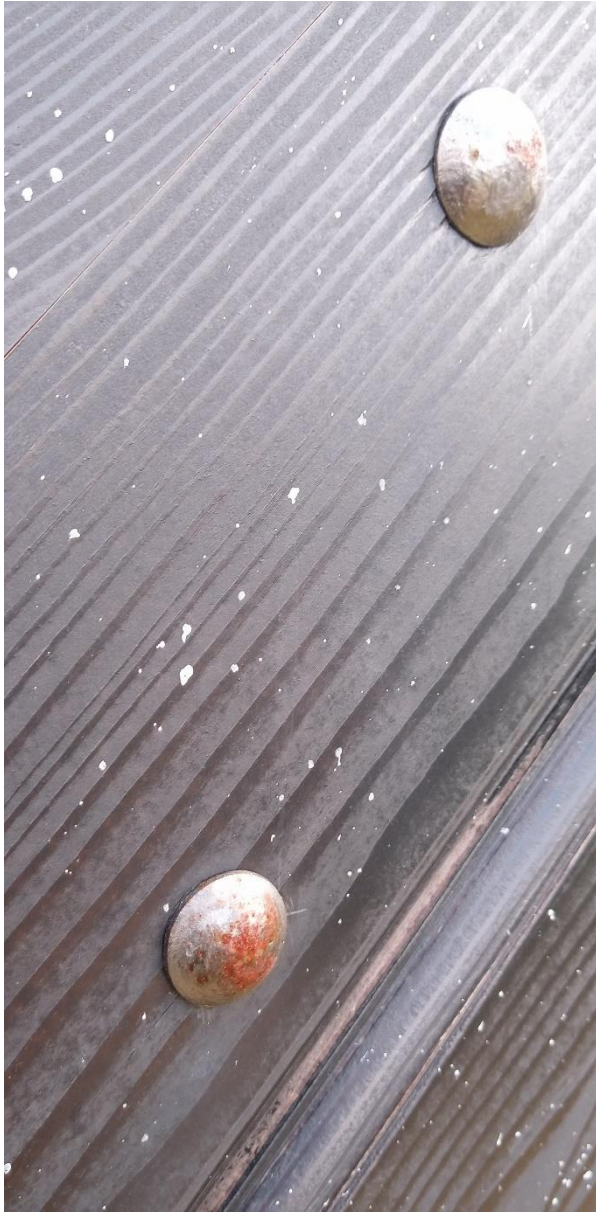
**Příloha č.10 – Oprava a repasování vstupních západních a jižních dveří – fotodokumentace**

| 11 | Repasování (včetně špánování prasklin), oprava trhlin a nátěr dvoukřídlých dveří západního vstupu, odstín dle barevnosti dveří severního vstupu. Odstranění koroze, provedení povrchové úpravy kování a hřebů dveří. Odstranění skvrn od smůly. DTTO u dveří jižního vstupu. | E | Bude provedena oprava stávajícího nefunkčního provedení. Upozornění: U původních dveří se jedná o restaurátorské práce, u nových dveří o odbornou truhlářskou a zámečnickou práci<br><b>Příloha č. 10</b> - fotodokumentace |

*Hlavní vady dveří k odstranění: vystupující smůla, popraskané a seschlé fošny, korodující kovové prvky dveří*

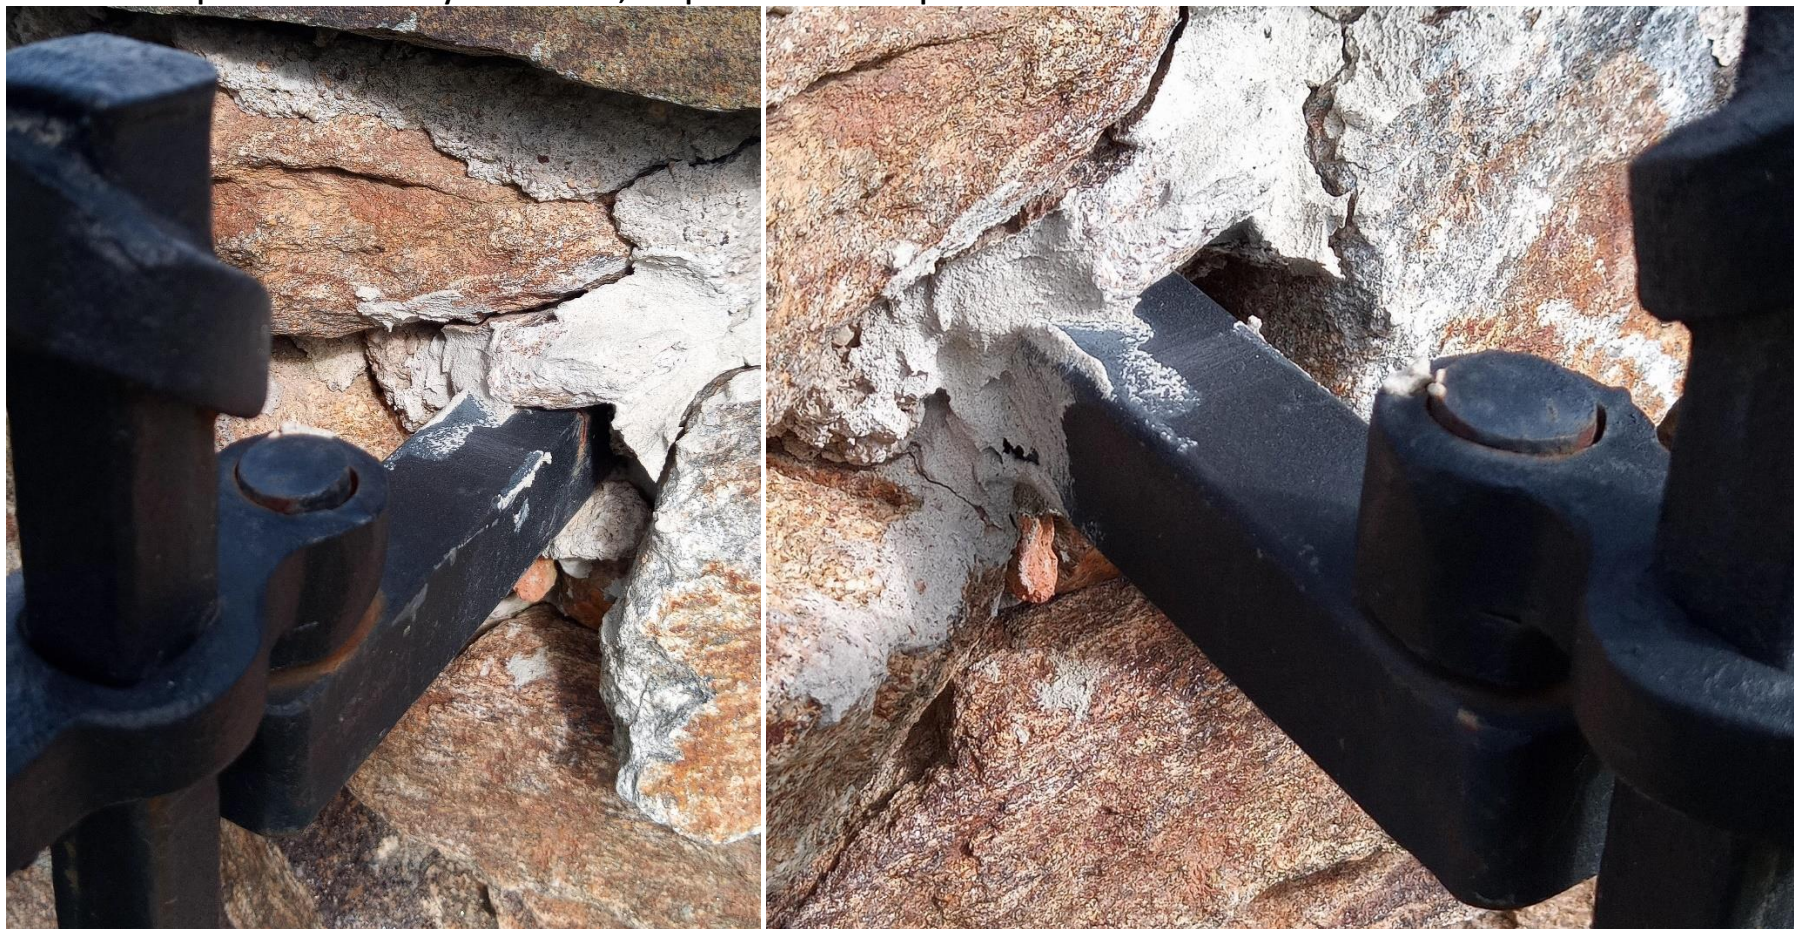
**Příloha č.11 – Oprava kotvení branky v ohradní zdi, a doplnění kamenného prahu – fotodokumentace**

| 14 | Provedení kotvení branky v ohradní zdi, prodloužením stávajících kotevních trnů a osazení na funkční chemické kotvy. | E | Odstranění novodobých prvků (FAB). Doplnění kamenného žulového prahu na celou šířku zdi.<br><br><b>Příloha č. 11</b> - fotodokumentace |

*Kotevní trny branky jsou krátké. Do skládaného kamenného zdiva je třeba je prodloužit na délku min 300 mm, a kotvit pomocí chemické kotvy.*

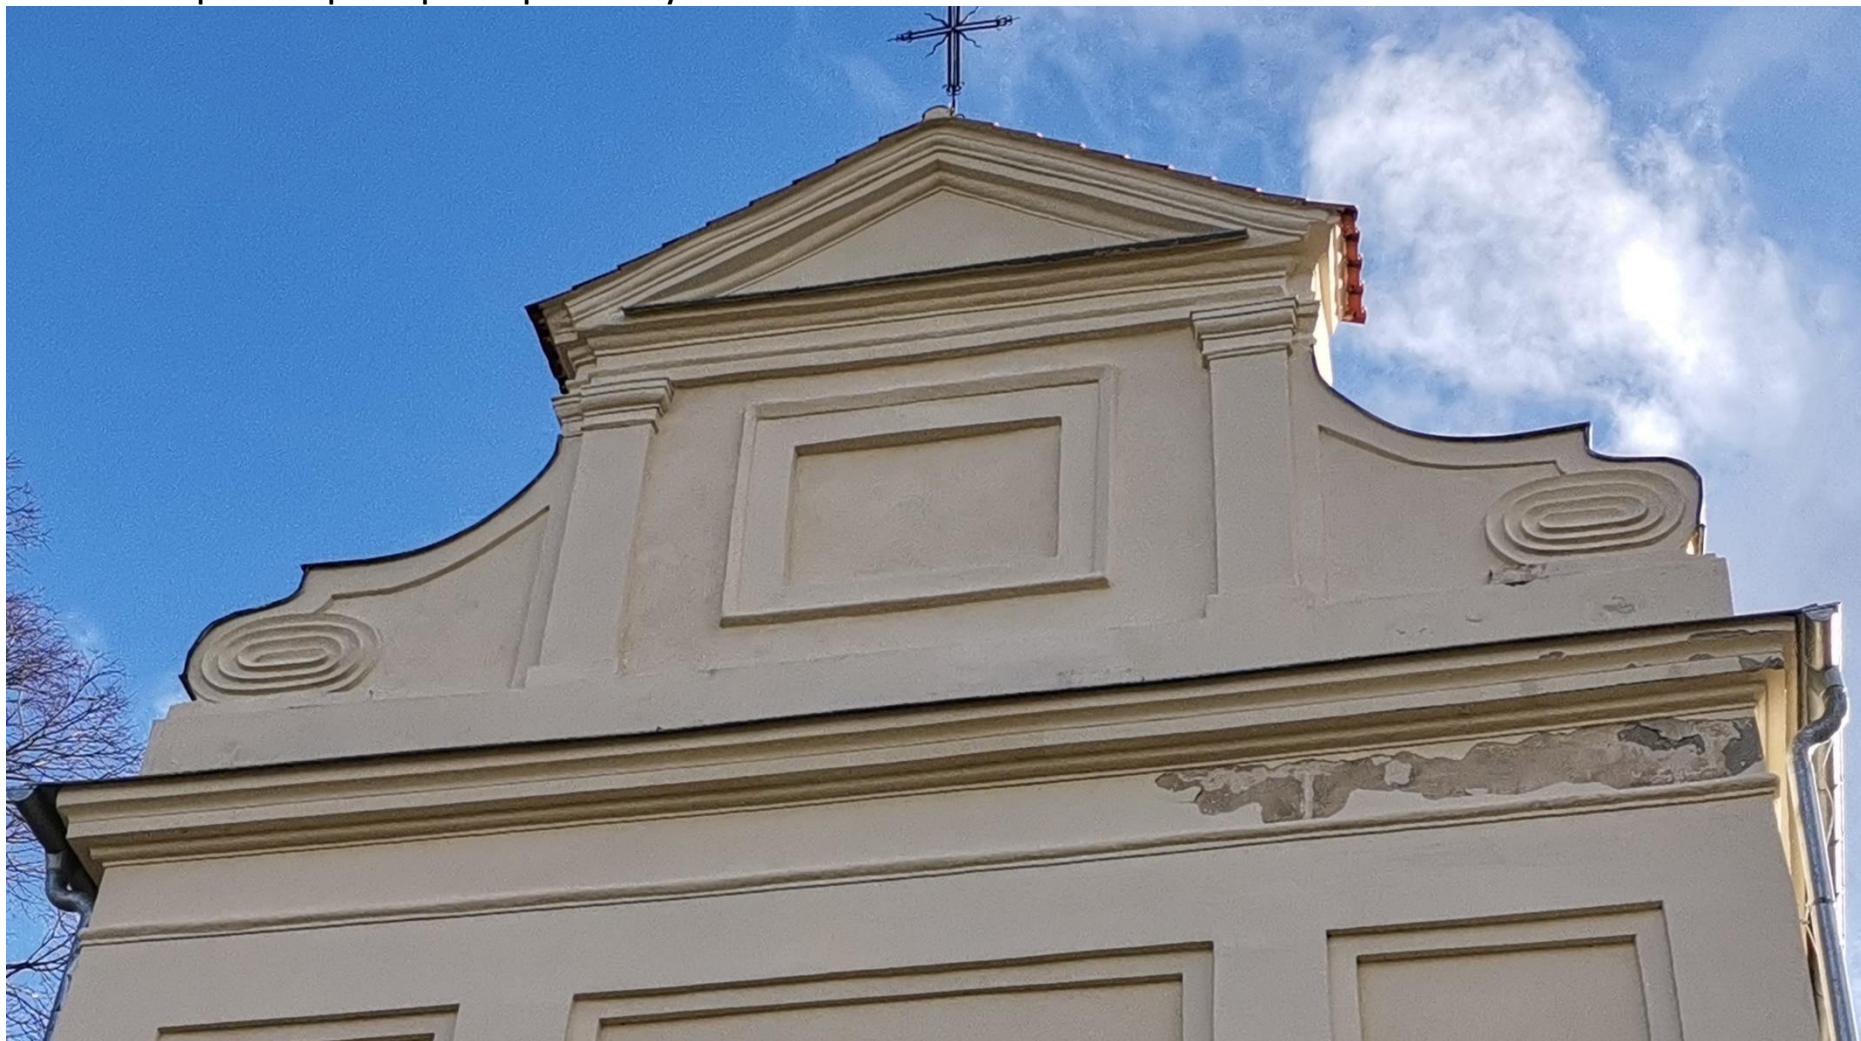
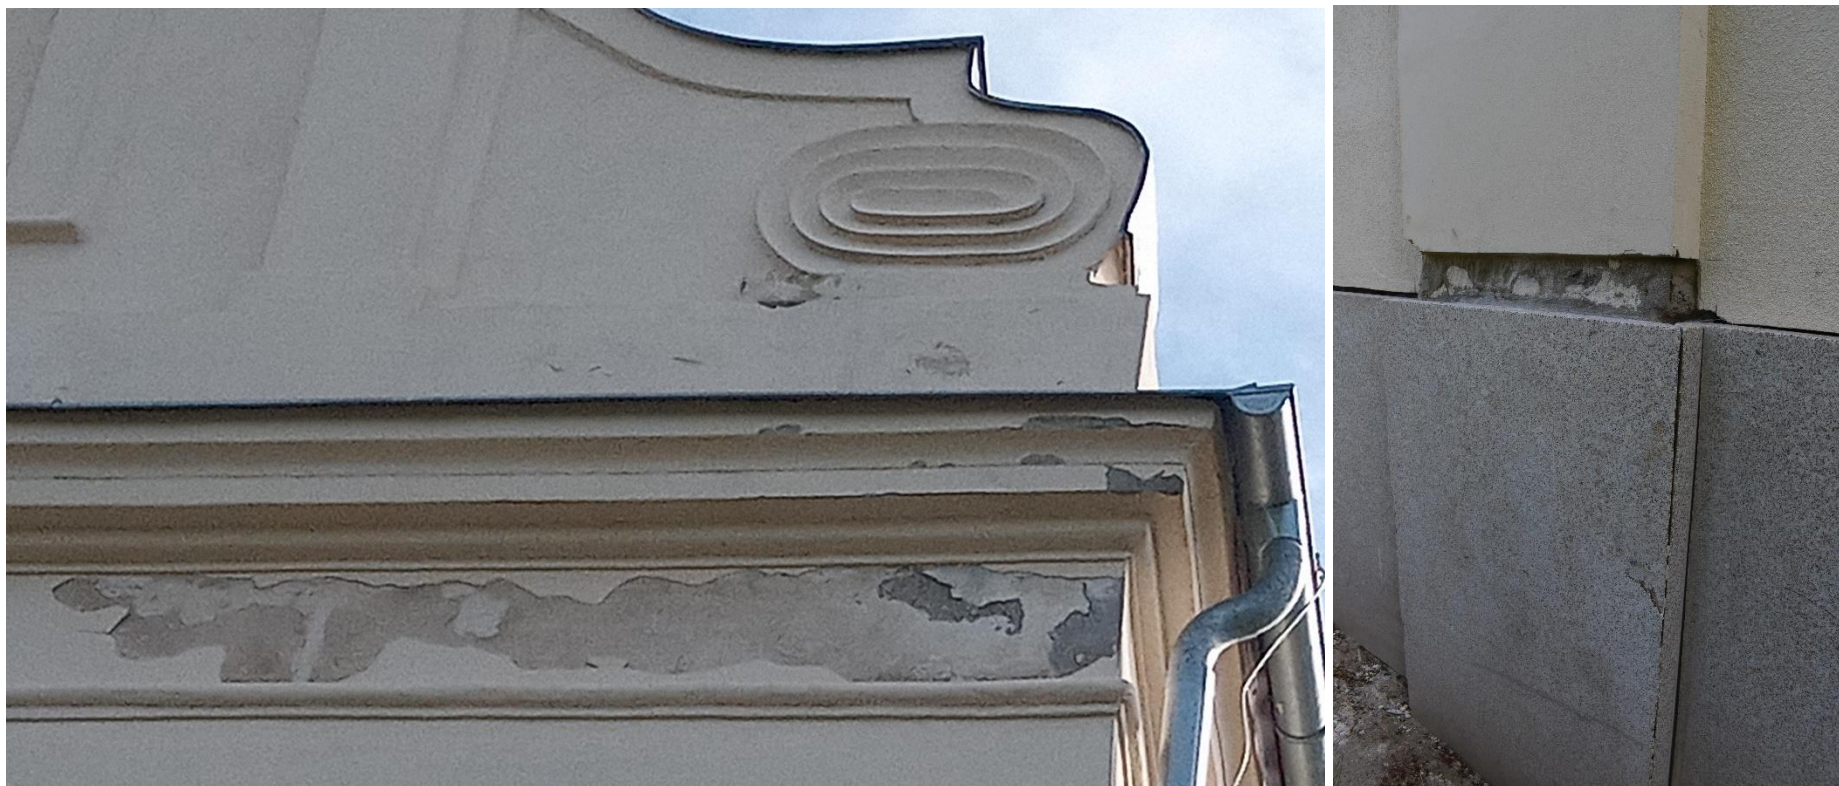
**Příloha č.12 – Oprava** Kompletní oprava západní fasády – fotodokumentace

| 19 | Oprava západní fasády, včetně nové profilace říms na tympanonu a na sloupcích pod tympanonem, včetně fasádních nátěrů<br><br>Oprava a doplnění fasády nad kamenným soklem, vodorovným pruhem výšky cca 12-15 cm v hladké struktuře, včetně fasádních nátěrů | E | Lokální oprava fasády – poškozených částí, scelující nátěr celé kaple od horní římsy po opravený sokl<br><br><b>Příloha č. 12</b> - fotodokumentace |

*Nesoudržné a špatně provedené omítky a štukovou profilaci bude nutné odstranit. Bude provedena oprava a doplnění omítky fasády vápennou omítkou. Štuková výzdoba a její profilace bude odsouhlasená před realizací na vzorcích investorem a památkovým dohledem. Omítka nad kamenným soklem bude opravená a doplněná. Struktura a barevnost opravovaných omítek bude shodná a bez pohledových vad navazovat na stávající ponechávané plochy fasády.*

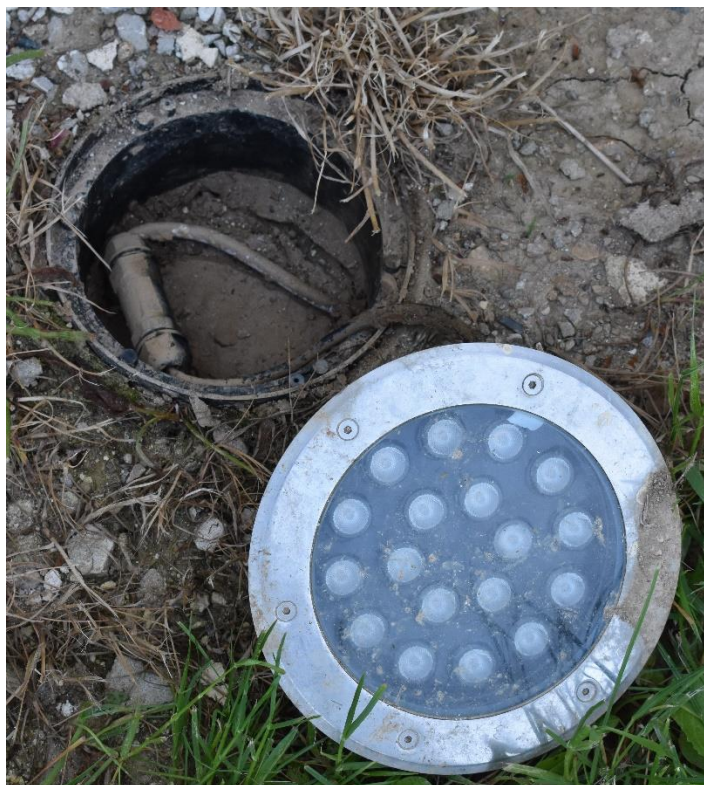
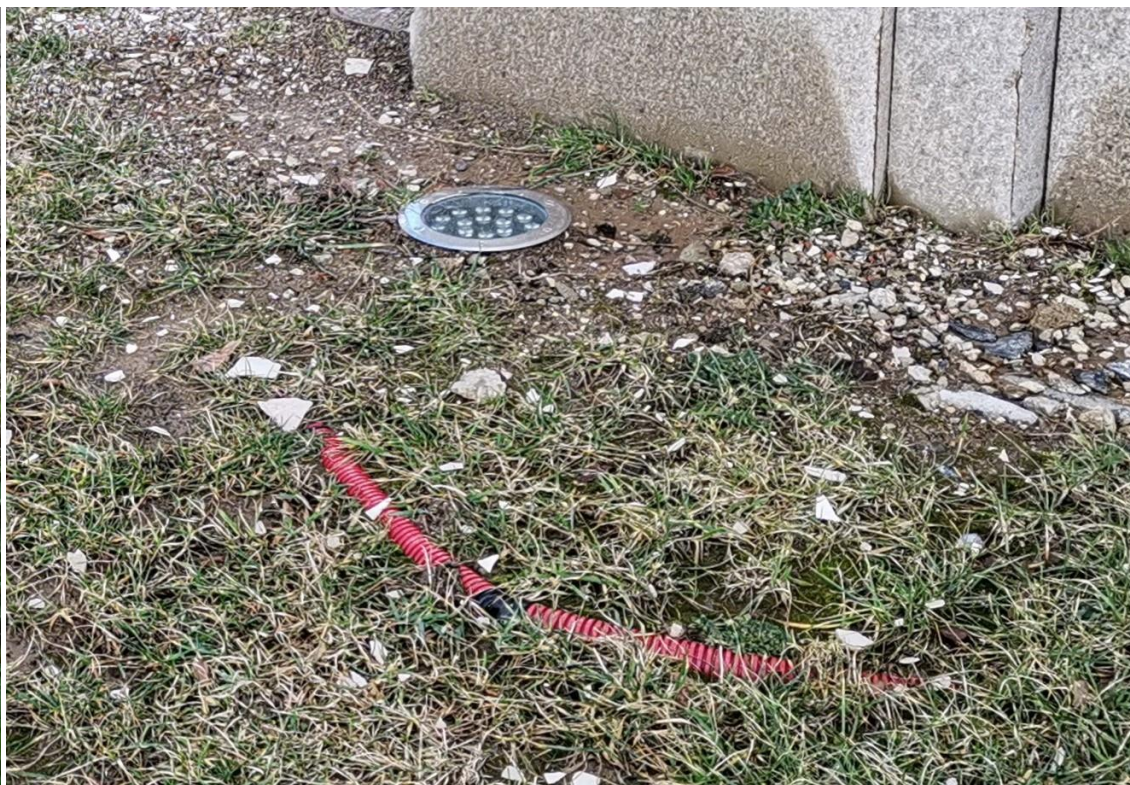
**Příloha č.13 – Odstranění nevhodných zemních svítidel a osazení nových vodotěsných v pozicích dle světelné zkoušky – fotodokumentace**

| 21 | Osazení nových vodotěsných zemních svítidel dle světelné zkoušky cca 6-8 m od západní fasády, včetně nezbytné kabeláže zapuštěné min. 40-50 cm pod terén. Odpojení a odstranění stávajících nefunkčních zemních svítidel. | E | Revize požadavku na osvětlení objektu. Specifikace dle PD Svítidla budou před realizací a světelnou zkouškou vyvzorována a odsouhlasená investorem.<br><br><b>Příloha č. 13</b> - fotodokumentace |
