F.2 DENDORLOGICKÝ PRŮZKUM

II/360 TRNAVA - RUDÍKOV, 1. STAVBA

Dendrologické a Biologické zhodnocení dřevin a navržení vhodné technologie jejich ošetření, za účelem zlepšení jejich provozní bezpečnosti a biologické hodnoty

(Lokalita: komunikace II/360 úsek Rudíkov - Trnava)

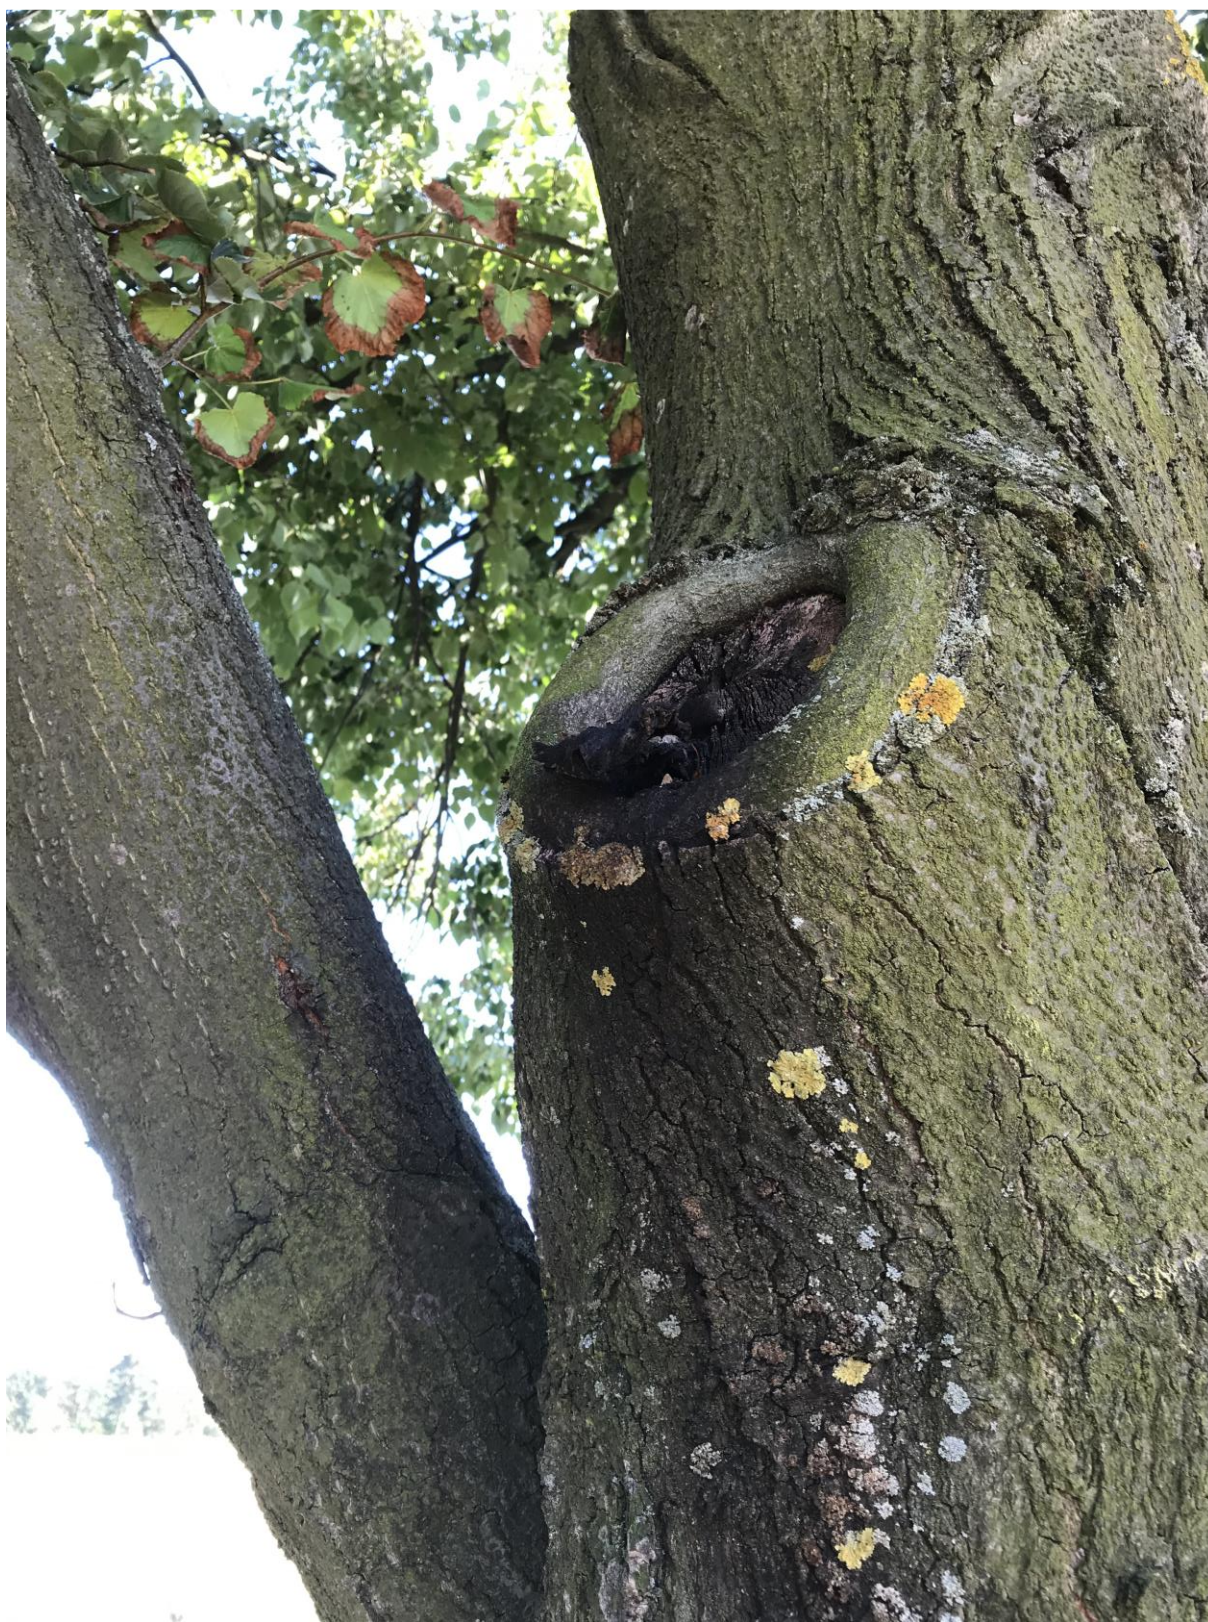
Obr. 2: Stará plodnice na řezné ráně dřeviny číslo 63.

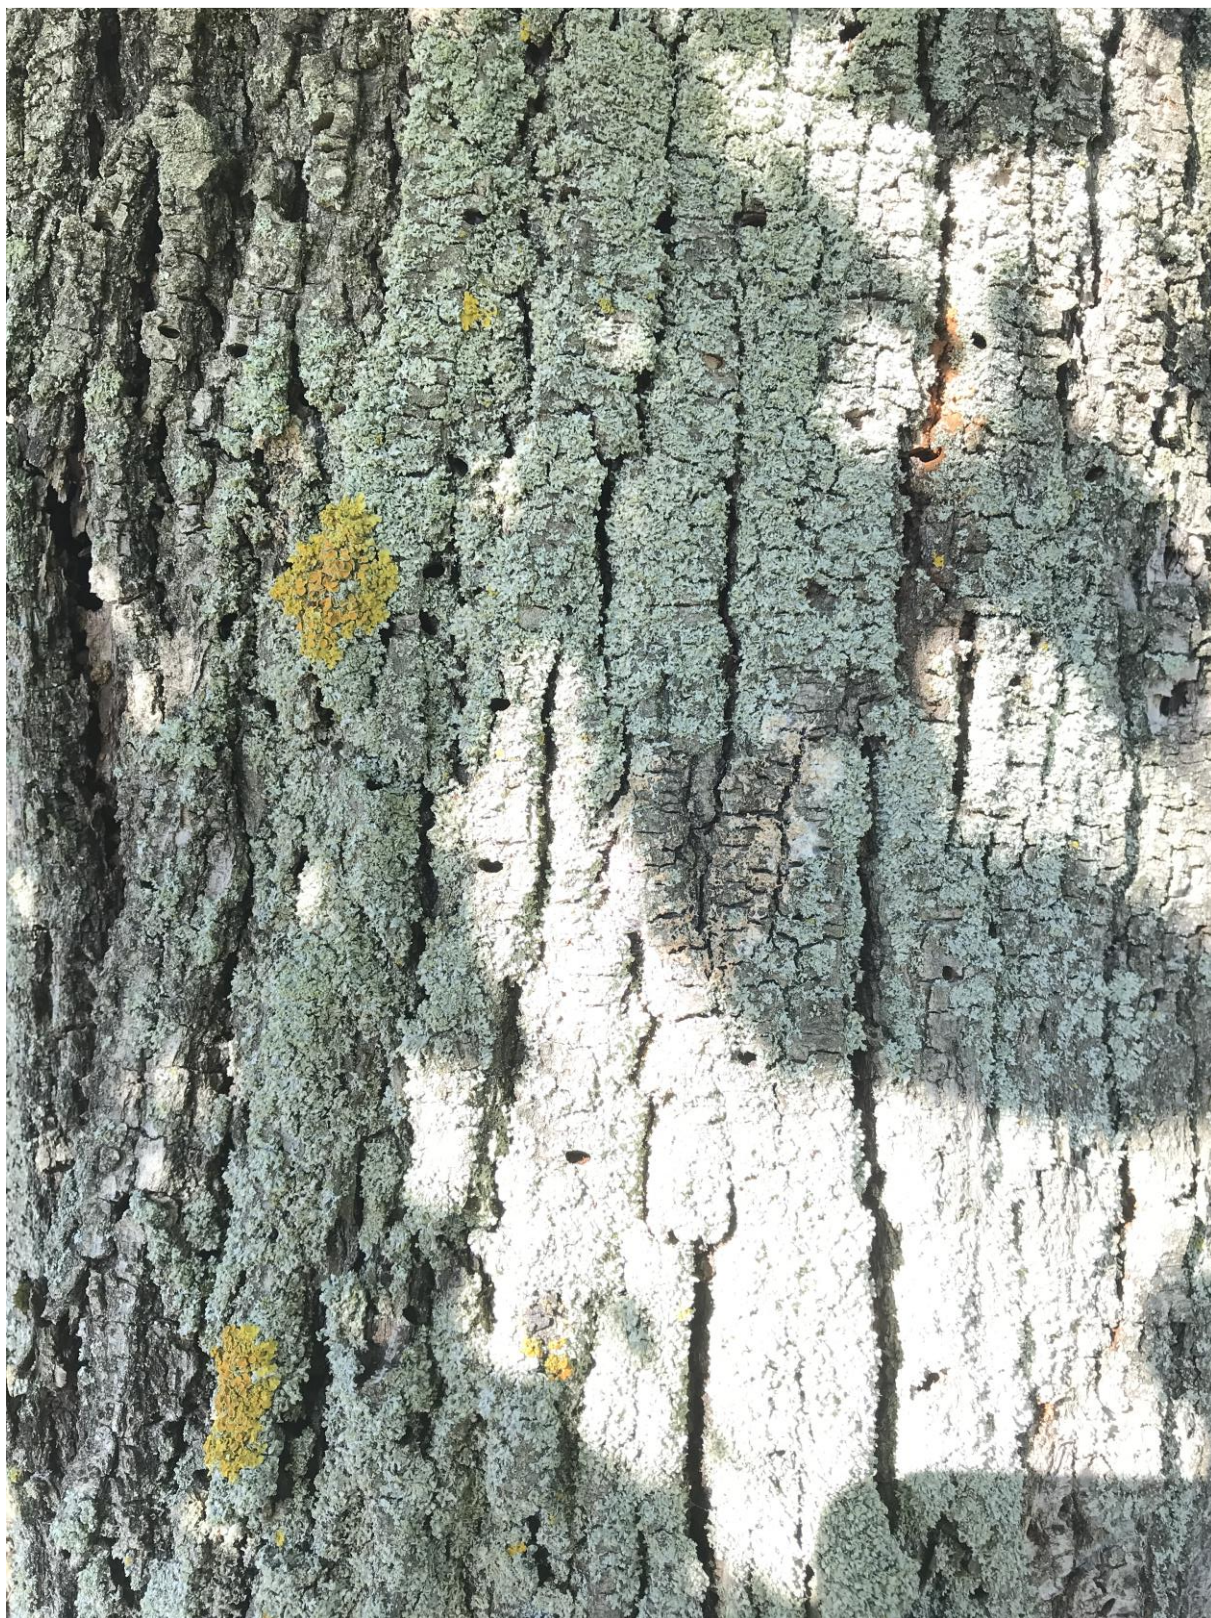
Obr. 3: Četné výletové otvory krasce lipového na kmeni lípy číslo 56.

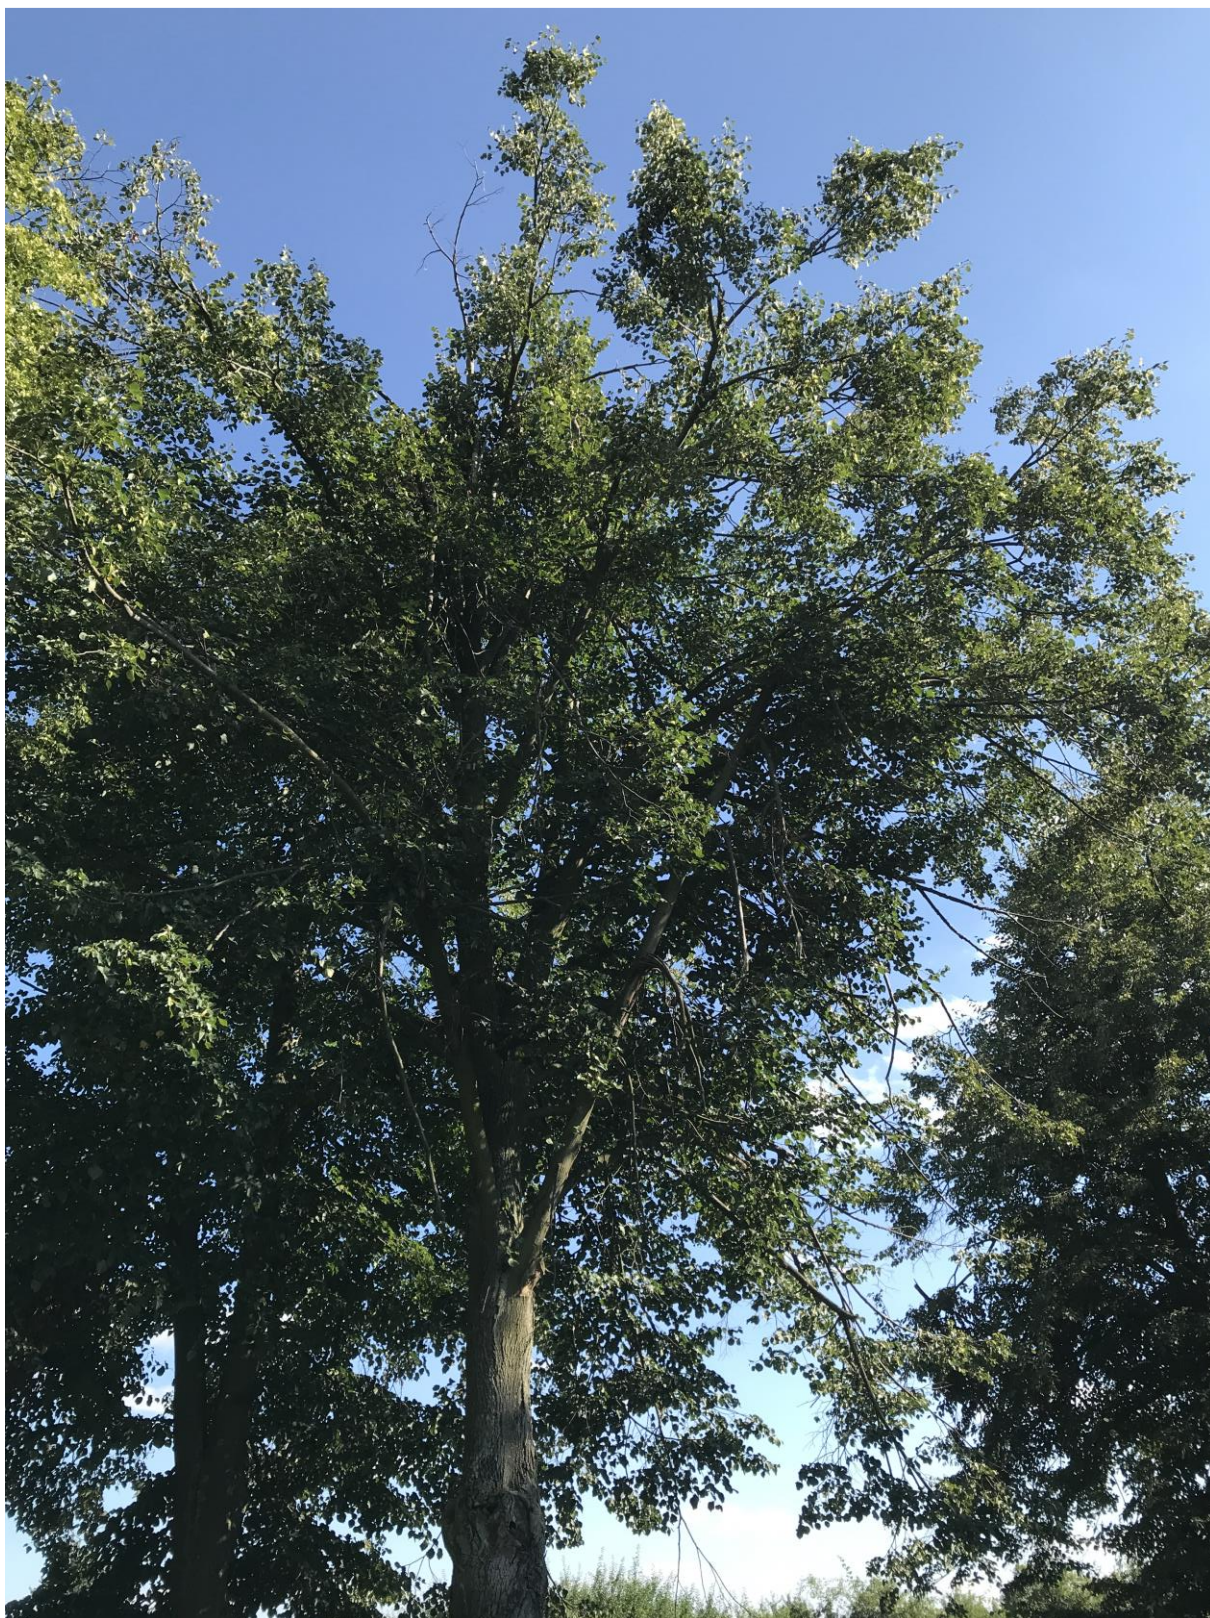
Obr. 4: Koruna lípy číslo 51 s patrným postupným periferním prosycháním.

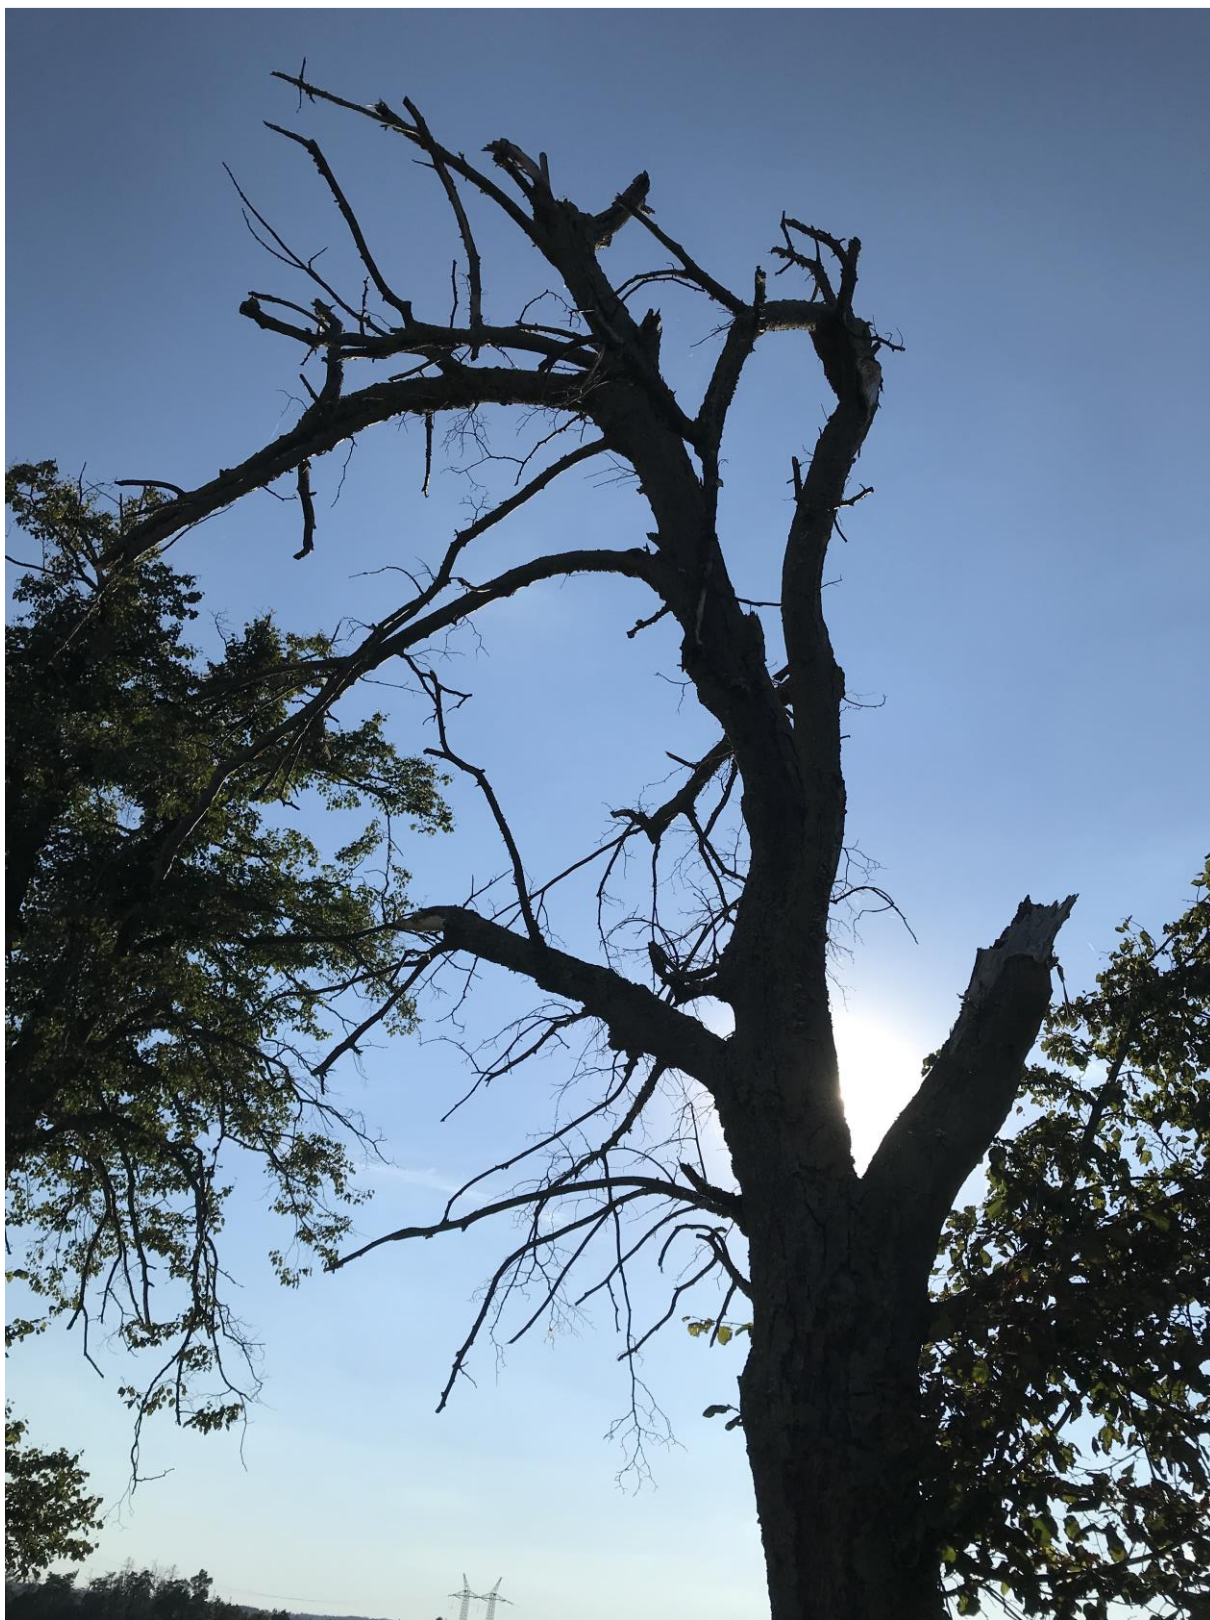
Obr. 5: Odumřelá primární koruna lípy číslo 77.

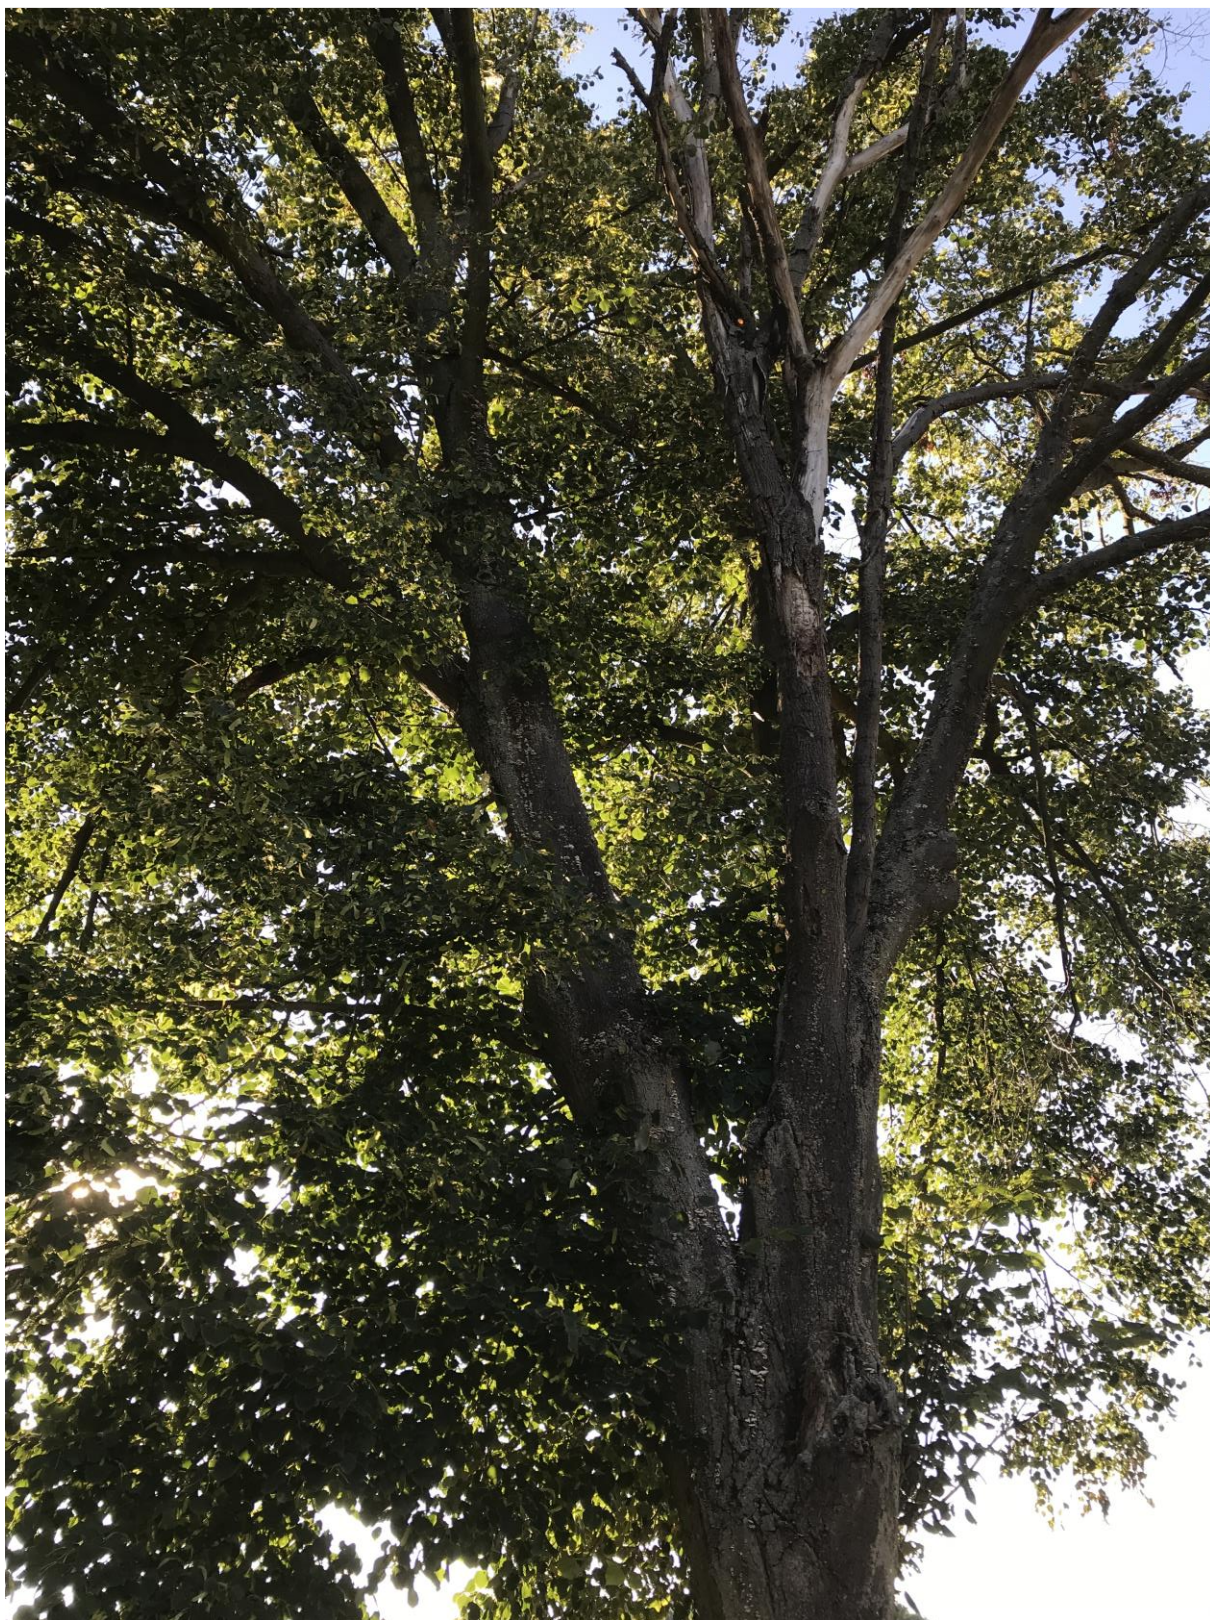
Obr. 8: Defektní neboli tlakové větvení kosterních větví u lípy číslo 91.

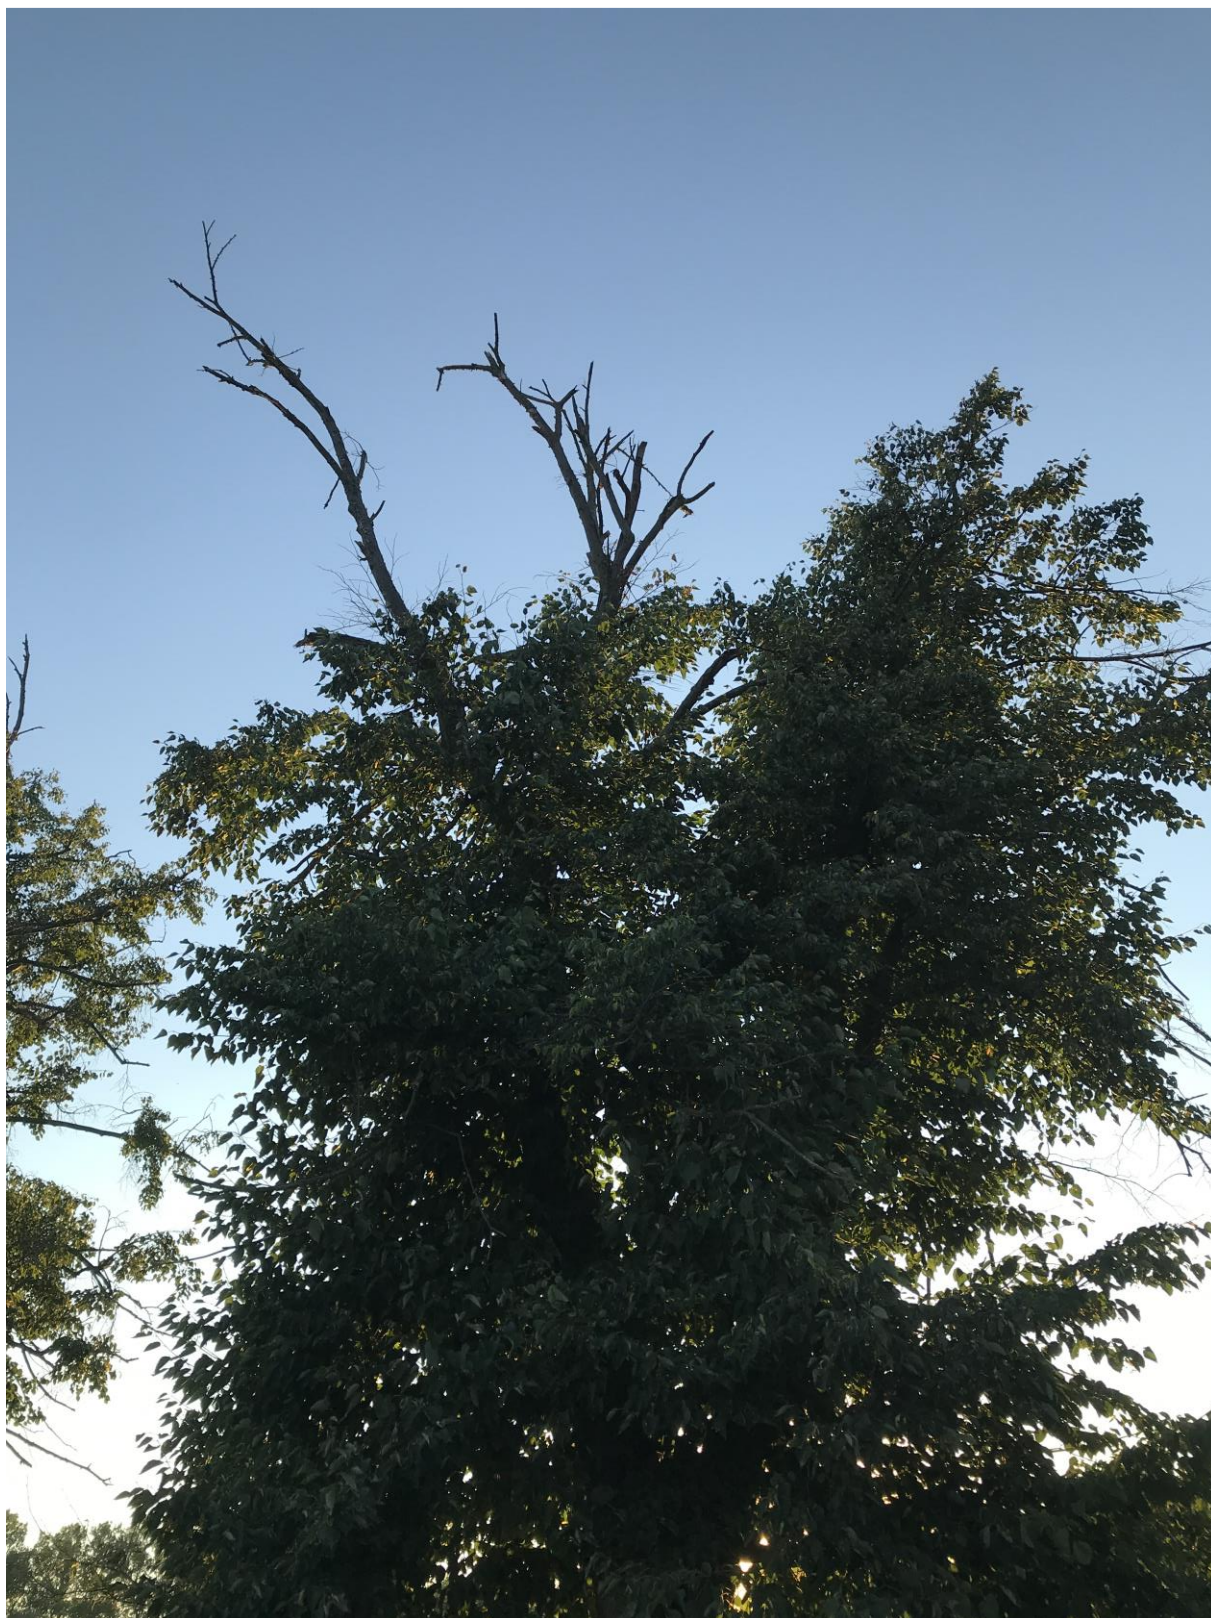
Obr. 10: Prosychající koruna lípy číslo 119.

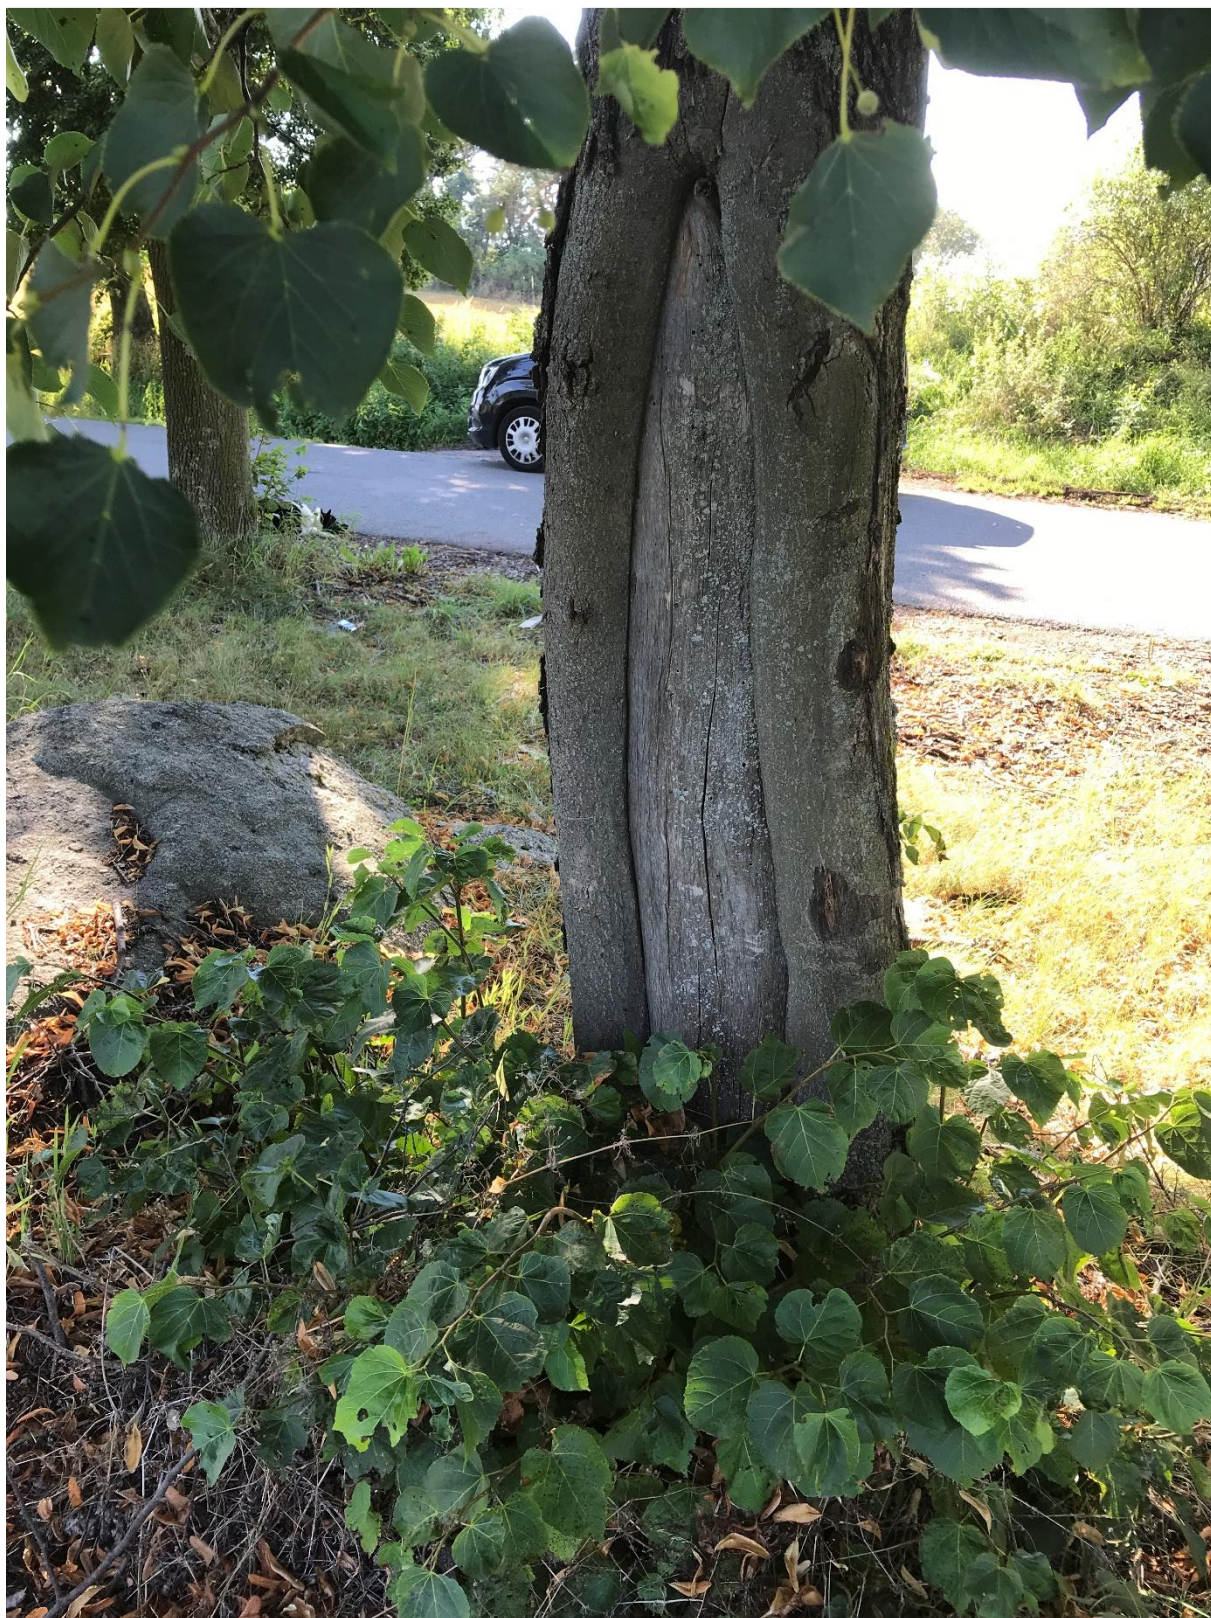
Obr. 11: Mechanické poškození kmene lípy číslo 49.

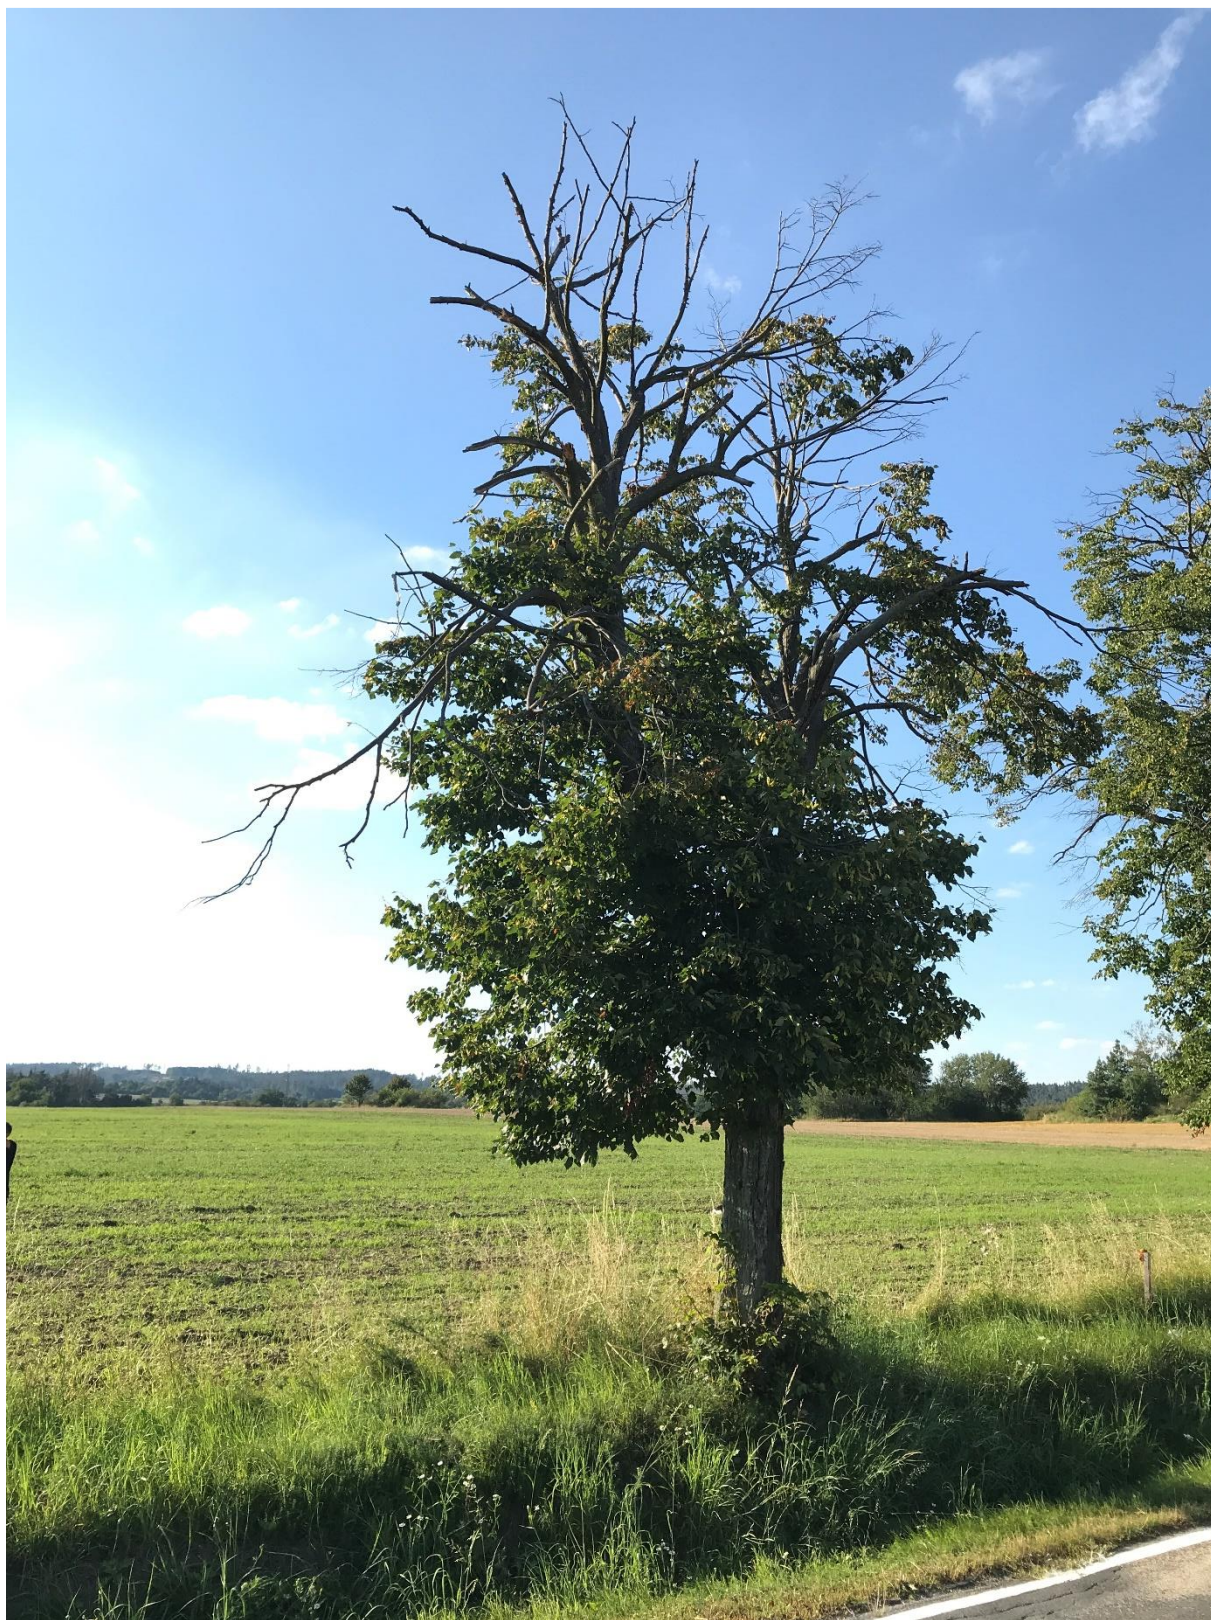
Obr. 12: Habitus neperspektivní lípy číslo 72.

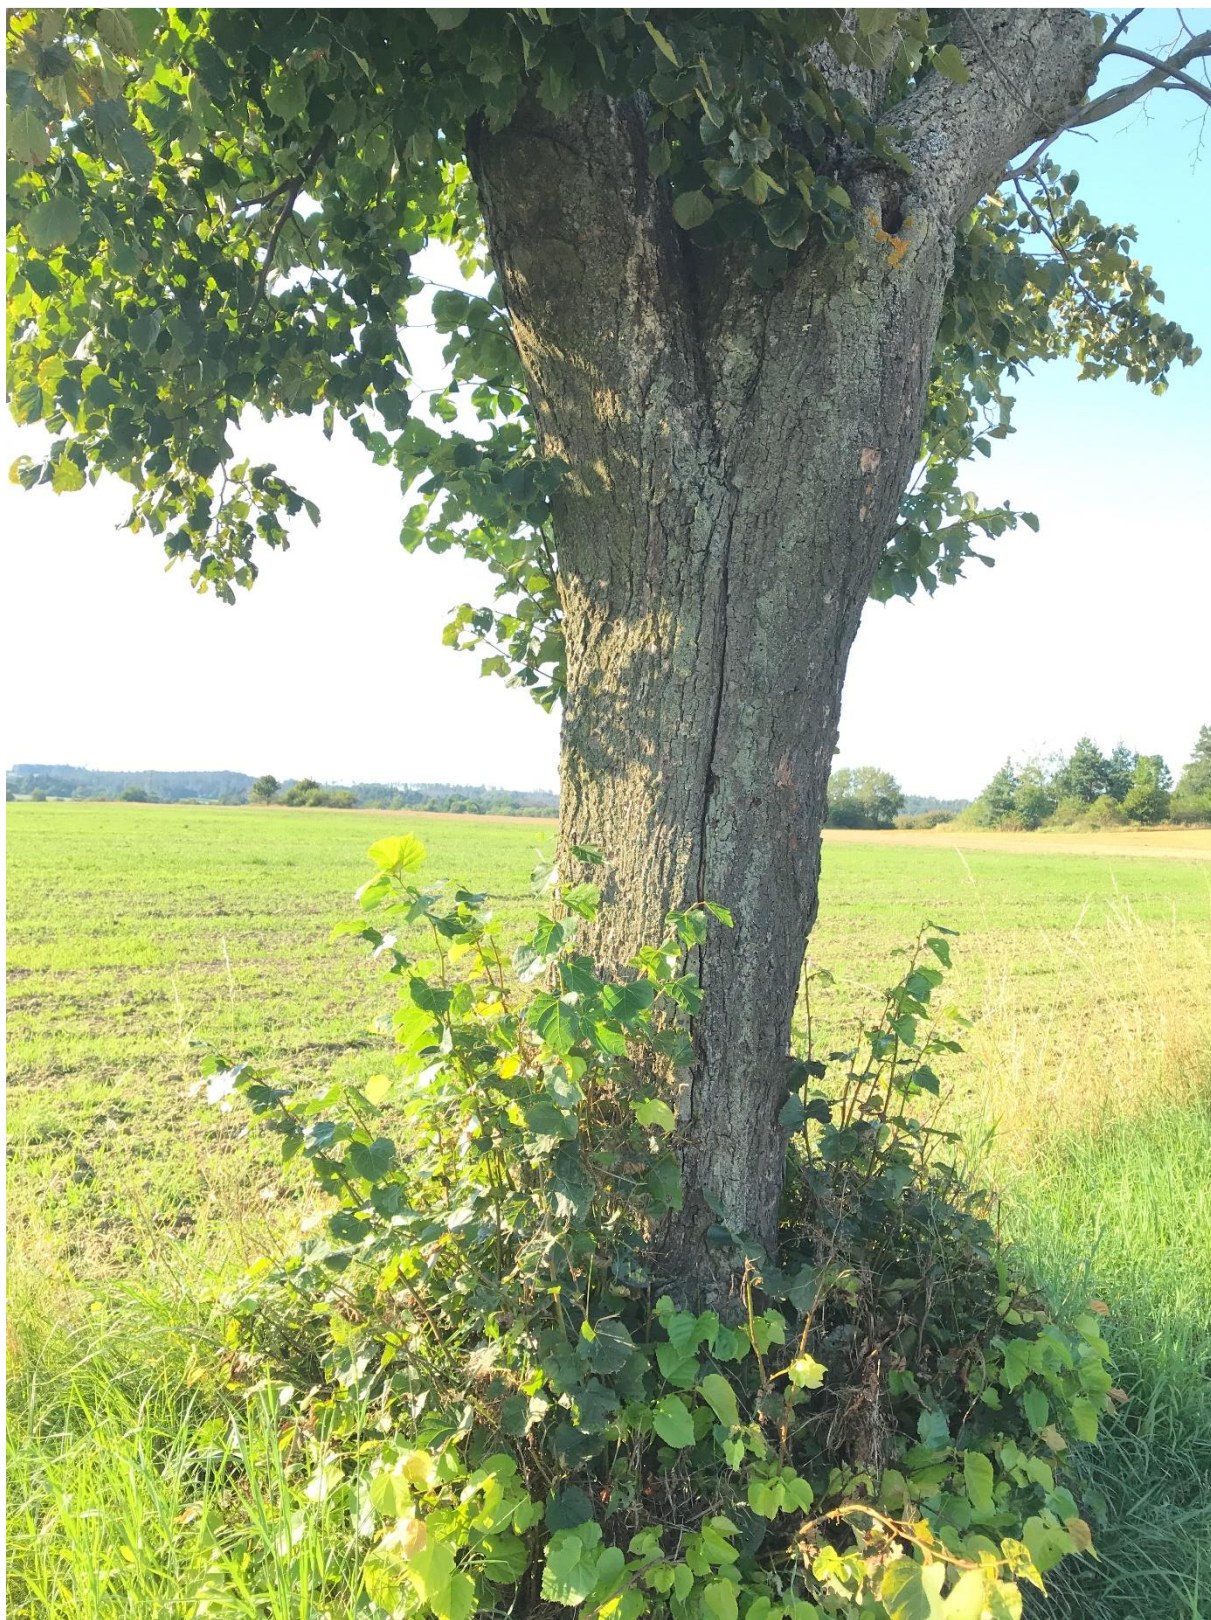
Obr. 13: Prasklý a částečně odumřelý kmen u lípy číslo 73.

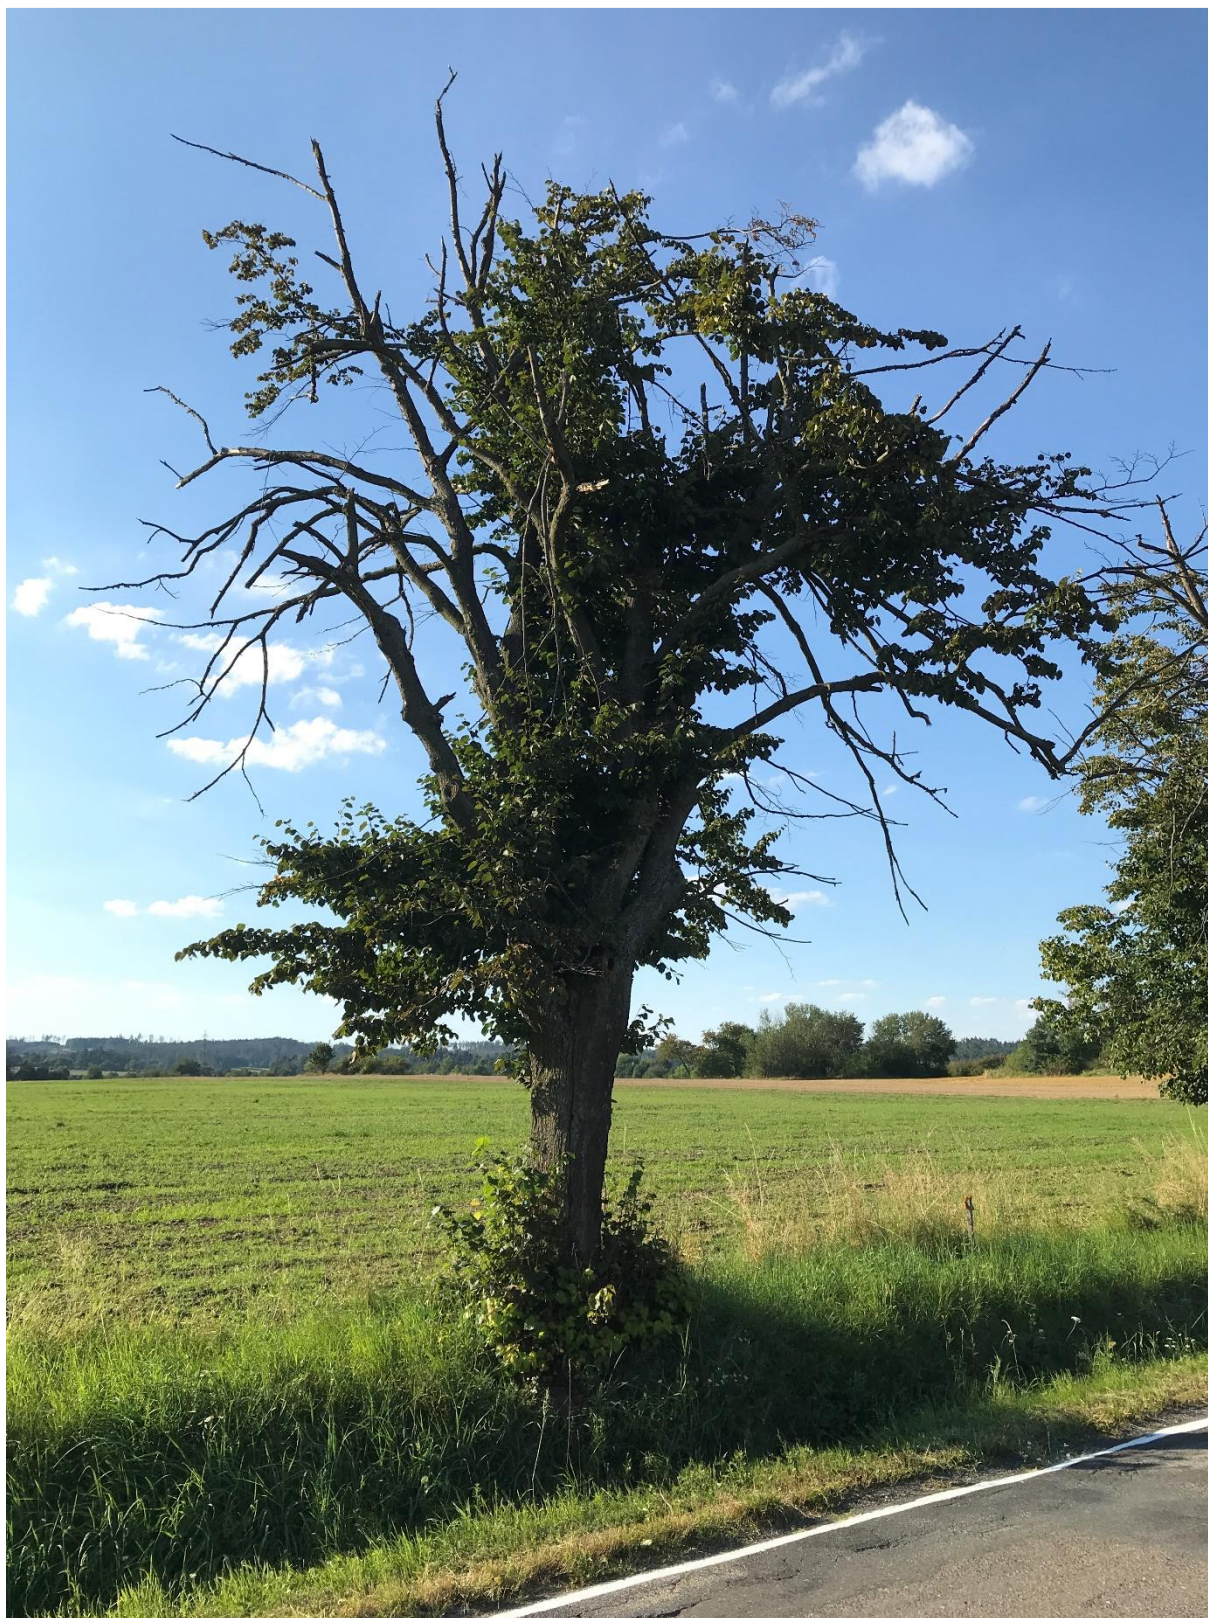
Obr. 14: Celkový habitus neperspektivní lípy číslo 73.

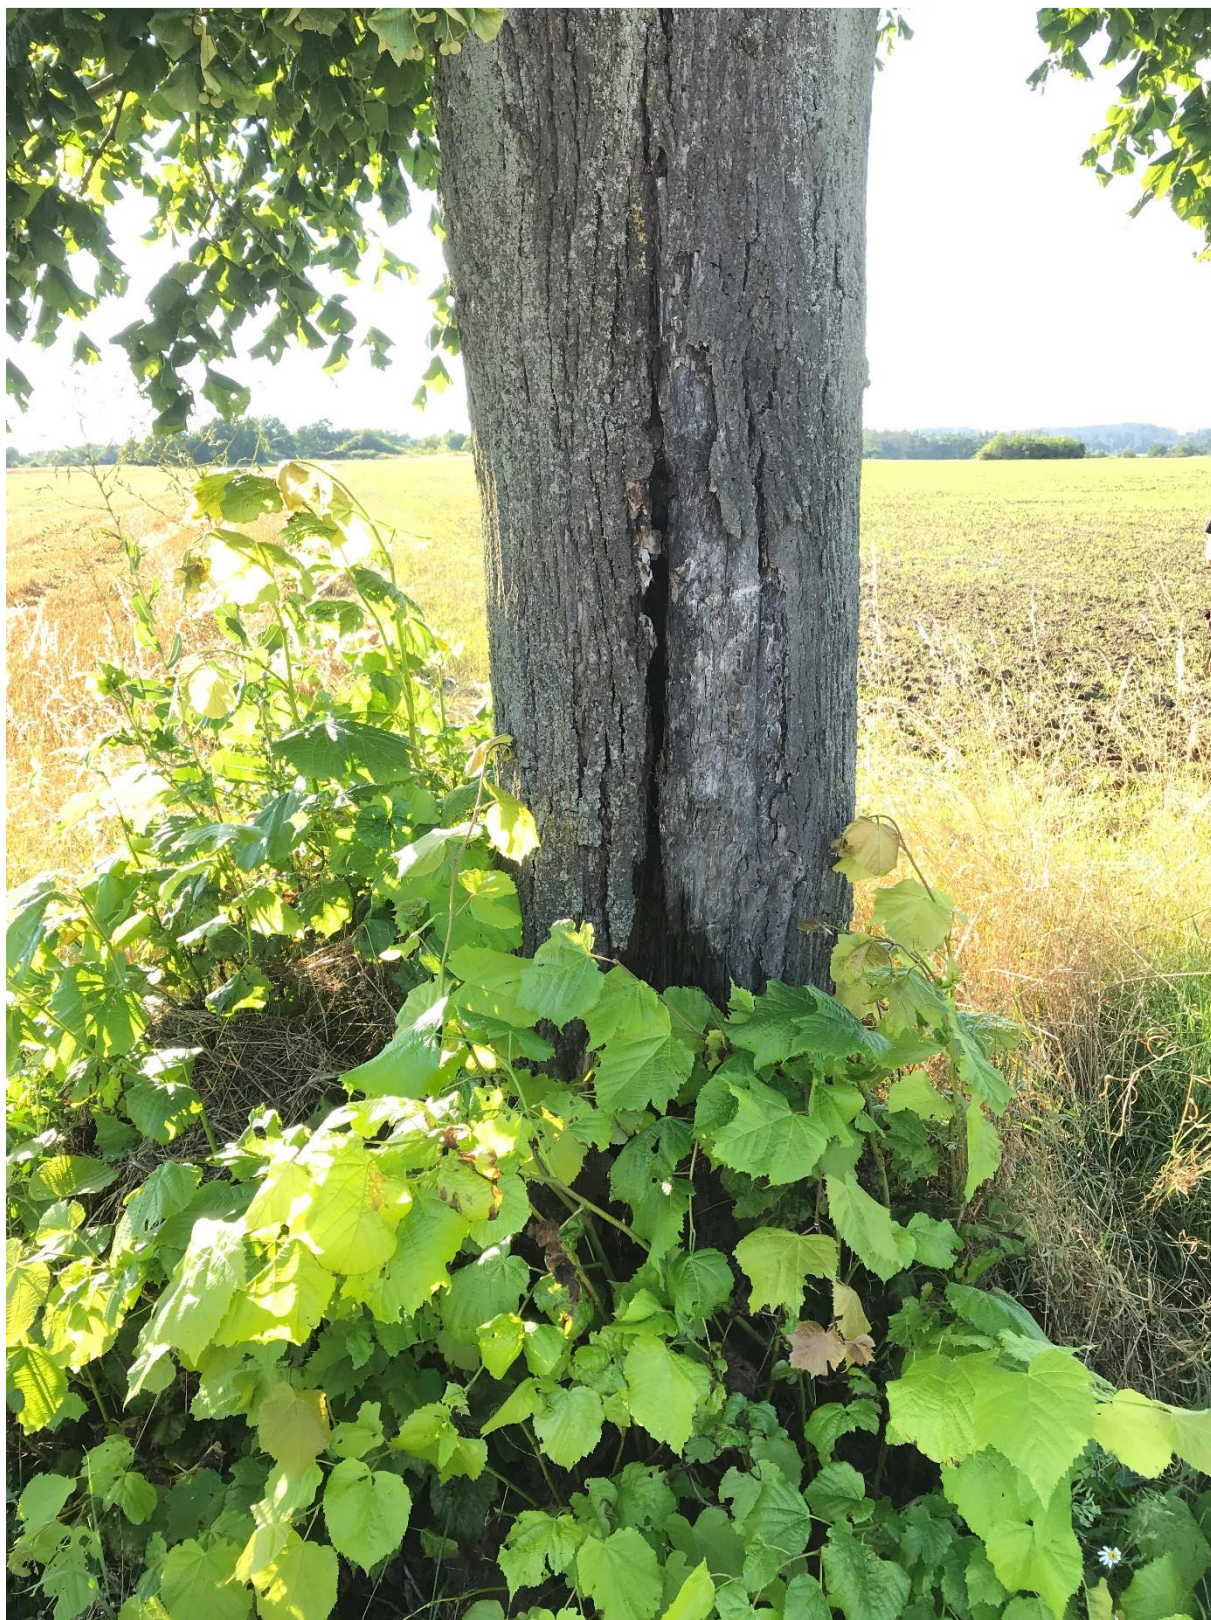
Obr. 15: Báze kmene a kmen lípy 83 výrazně napaden infekcí dřevokaznou houbou, pravděpodobně lesklokorkou.
