F.2 DENDORLOGICKÝ PRŮZKUM

II/360 TRNAVA - RUDÍKOV, 1. STAVBA

Dendrologické a Biologické zhodnocení dřevin a navržení vhodné technologie jejich ošetření, za účelem zlepšení jejich provozní bezpečnosti a biologické hodnoty

(Lokalita: komunikace II/360 úsek Rudíkov - Trnava)

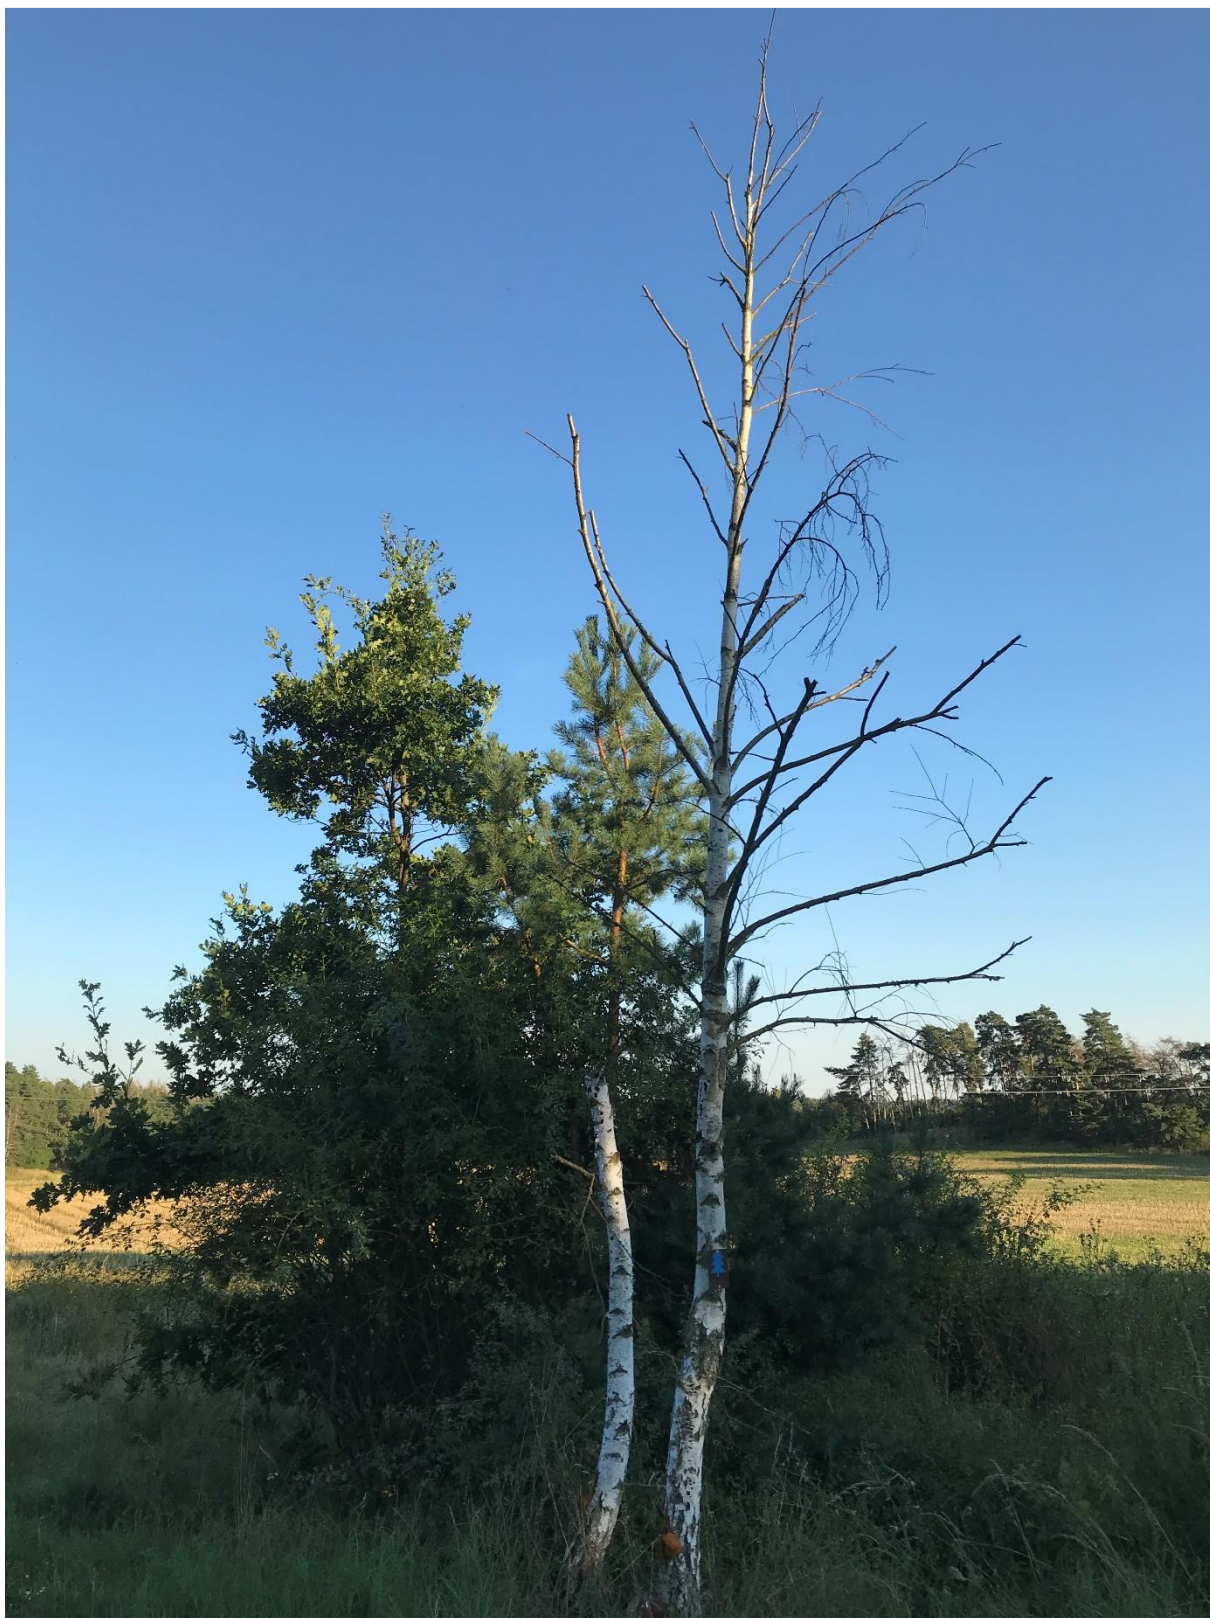
Obr. 16: Odumřelá bříza bělokorá číslo 107.
