TEXTOVÁ ČÁST

Revitalizace zeleně v areálu DD Rovečné

Datum: 12/2018

Stupeň: DPS

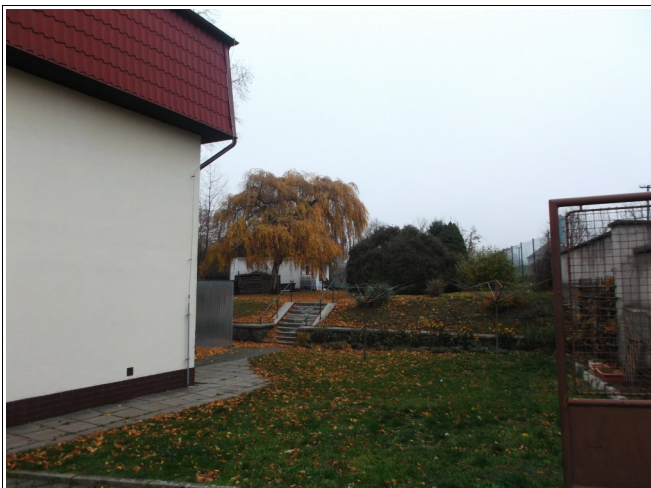
1 – přístup do zahrady ze dvora

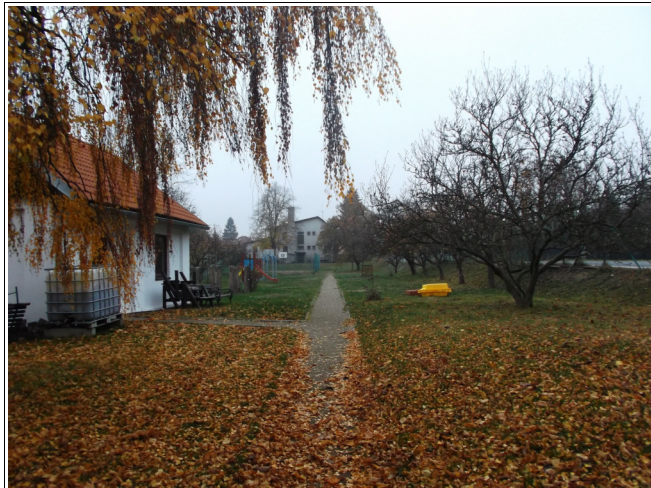
2 – celkový pohled do zahrady do východu

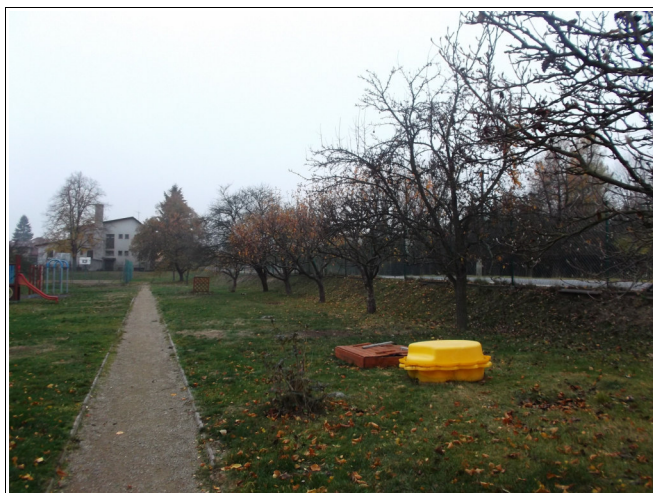
3 – ovocné stromy lemující severní okraj zahrady

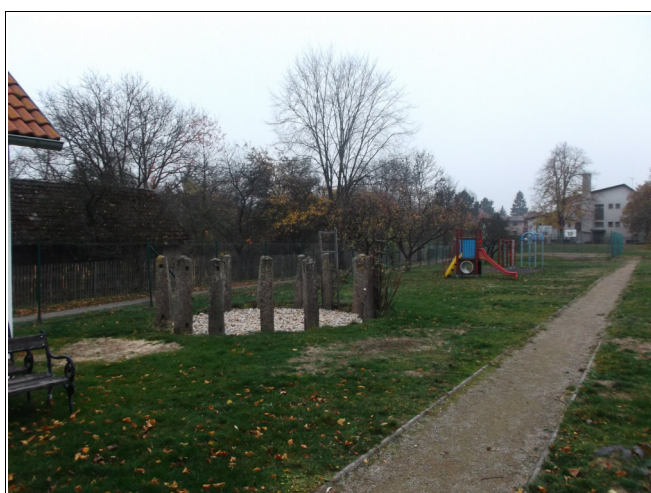
4 – instalace z žulových sloupků

Prostor kolem kruhu ze 14 žulových sloupků se pracovníkům dětského domova velmi špatně udržuje. Z tohoto důvodu je navrženo sloupky ukotvit do země podél oplocení, navazujícího na zahradní domek. Sloupky budou zapuštěny do země v linii vzdálené cca 50 cm od stávajícího drátěného plotu a pás mezi oplocením a kolem sloupků bude vysypán kačírkem.

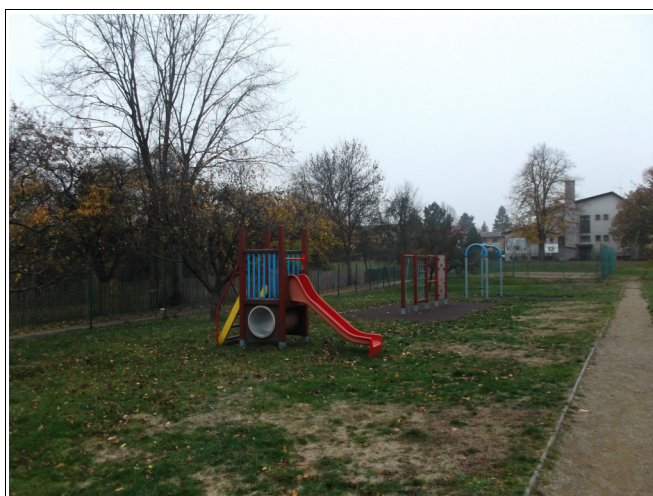
5 – herní prvky

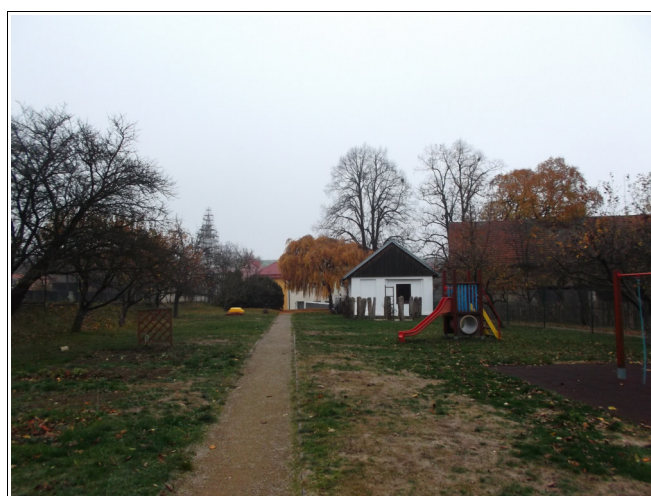
6 – pohled z konce zahrady směrem východním
