**Posouzení budovy Nemocnice Jihlava, Vrchlického 59, Jihlava  
z hlediska výskytu zvláště chráněných druhů živočichů**

Zadavatel: Kraj Vysočina, Žižkova 57, 58733 Jihlava

Zhotovitel: RNDr. Aleš Toman  
Micromys  
Sasov 5371  
58601 Jihlava

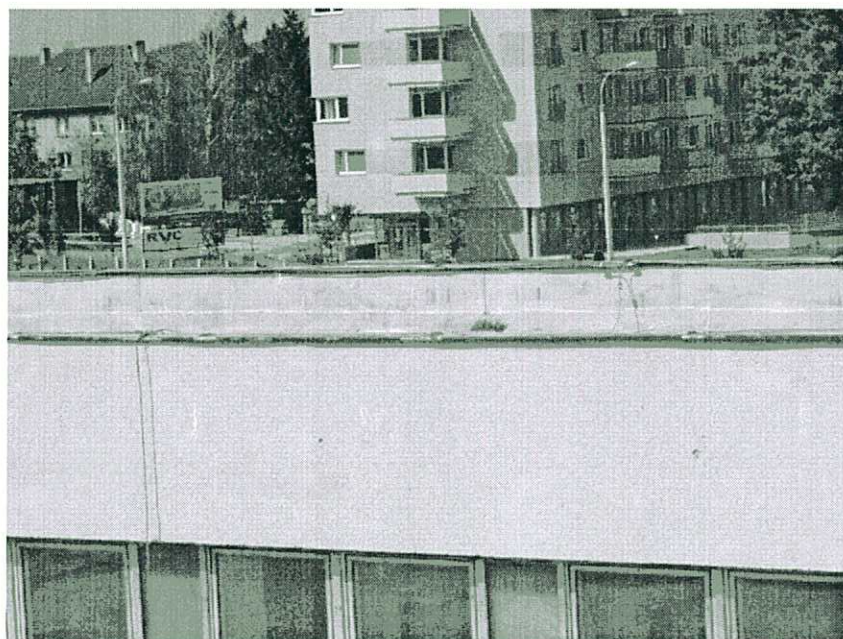
Tyto chybí jen na několika místech ve spojovacích koridorech a vytvářejí zde potenciální hnízdní příležitosti, které v roce 2017 nebyly využity. Pravděpodobně pro jejich malou výšku nad zemí, která nevyhovuje nárokům rorýsu.

Větrací otvory podstřeší koridoru jsou zakryté a svojí výškou nevyhovují nárokům roroýsů

- 1) Průzkum v hnízdní sezoně 2017 neprokázal hnízdní výskyt rorýsa obecného. Tento druh hnízdí v několika párech na budovách, které již byly v minulosti zateplený a do fasády byly umístěny budky.  
Vzhledem k tomu, že při rekonstrukci budovy nebude možné ponechat potenciální hnízdní možnosti (přístup do podstřeší) navrhuji jako kompenzační řešení umístit do fasády nejvyšší zateplované budovy dvě čtyřkomorové budky pro rorýsy.. Budky by byly umístěny podle doporučení autora posouzení nebo jiného člena ČSO.

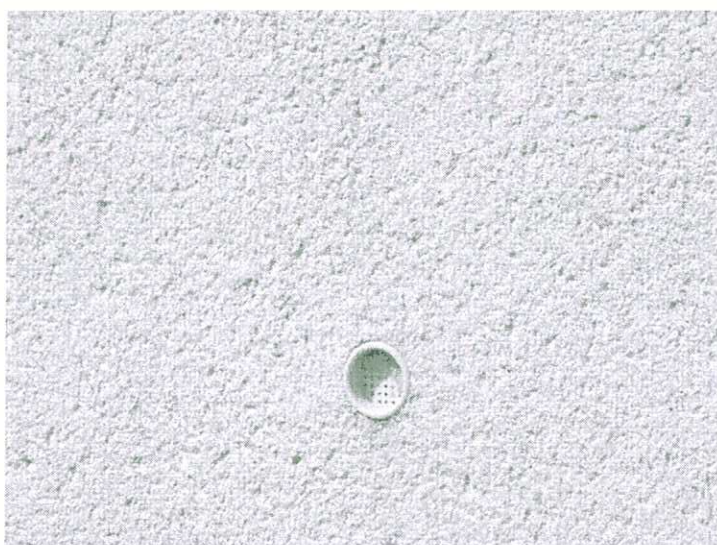
Kontroly provedené na lokalitě v květnu a červnu 2017 prokázaly, že hnízdění rorýsů není v současném stavu na budově možné vzhledem ke konstrukci střechy a absenci dostupných větracích otvorů ve fasádě budov. Stávající odvětrání podstřeší je dokonale zakryto mřížkami.

Detail zakrytých podstřešních větracích otvorů

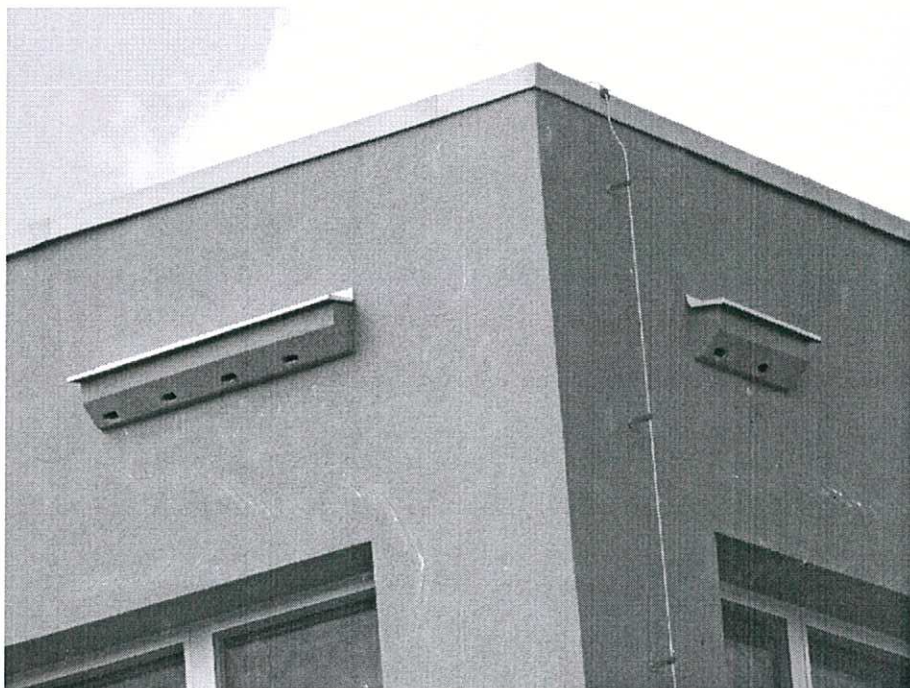
Používané budky pro rorýsy na zateplené budově pavilonu D Nemocnice Jihlava
