IMOS Brno, a.s.  
Divize silniční vývoj  
Olomoucká 174  
627 00 Brno

Na základě výše uvedené objednávky provedl zhotovitel diagnostický průzkum vozovky na vybraném úseku silnice II/346 spočívající ve vizuální prohlídce s fotodokumentací poruch, měření průhybů a posouzení únosnosti vozovky, jádrových vývrtech, vrtaných sondách a rozborech asfaltové směsi a

**Název:** Chotěboř, ul. Fominova  
**Silnice:** II/346  
**Okres:** Havlíčkův Brod  
**Kraj:** Vysočina  
**Začátek úseku:** km 17,665 (UB 1344A094, křiž. se sil. III/3469)  
**Konec úseku:** km 18,054 (UB 1344A012, křiž. se sil. II/344)  
**Délka úseku:** 0,389 km

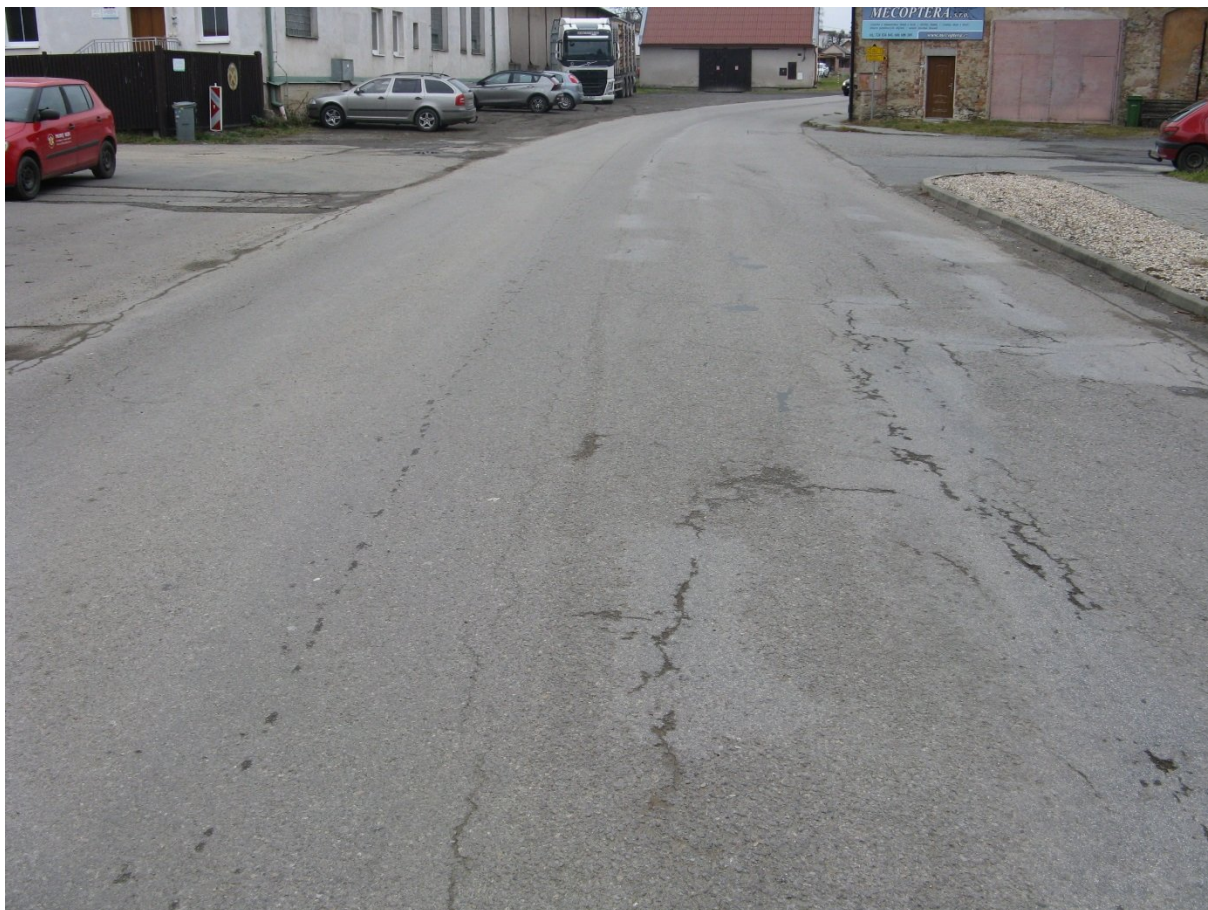
km 17,795-

Mozaikové, podélné a nepravidelné rozvětvené trhliny, ztráta asfaltového tmelu, hloubková koroze, vysprávký tryskovou metodou, nepravidelné hrboly.

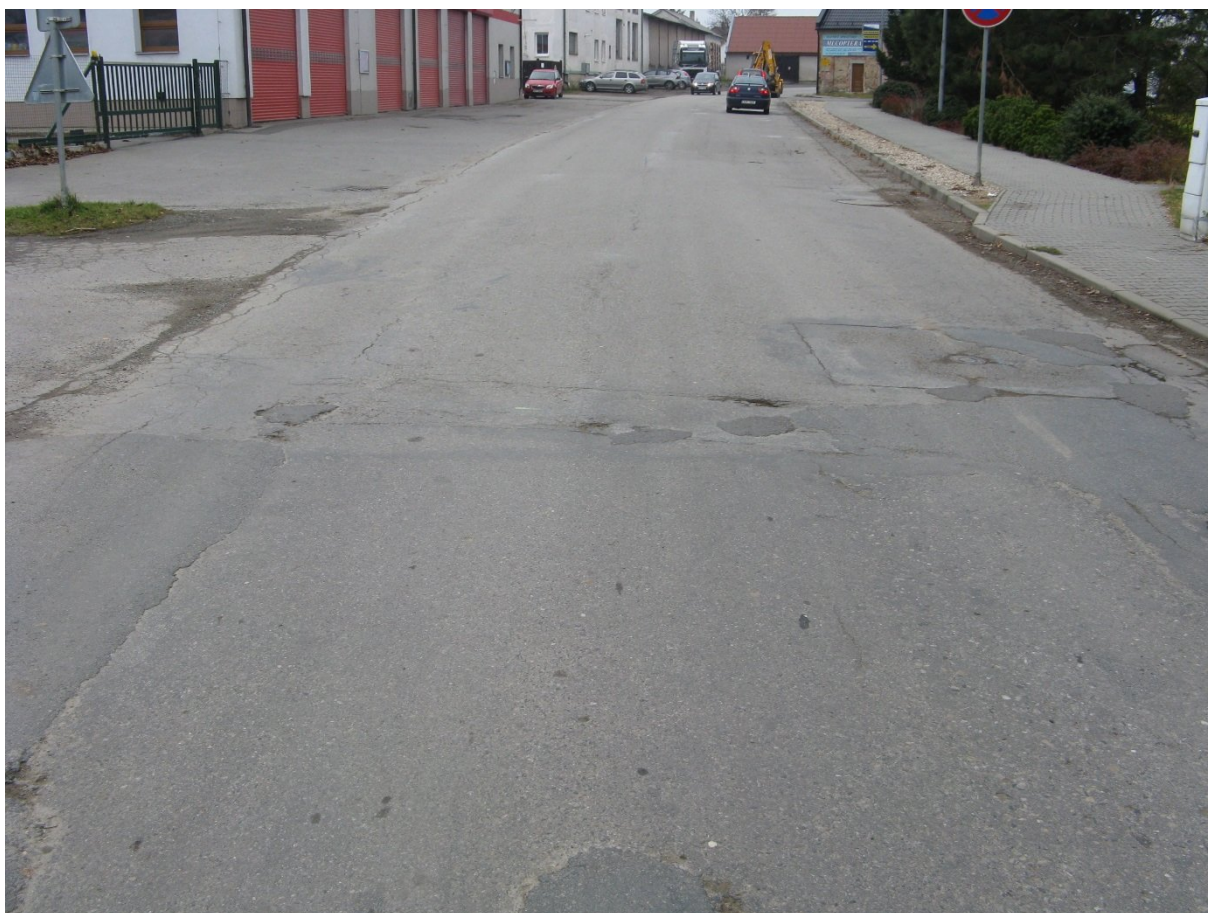
km 17,845-

Mozaikové a nepravidelné rozvětvené trhliny, síťové trhliny, výtluky, vysprávký, nepravidelné hrboly.

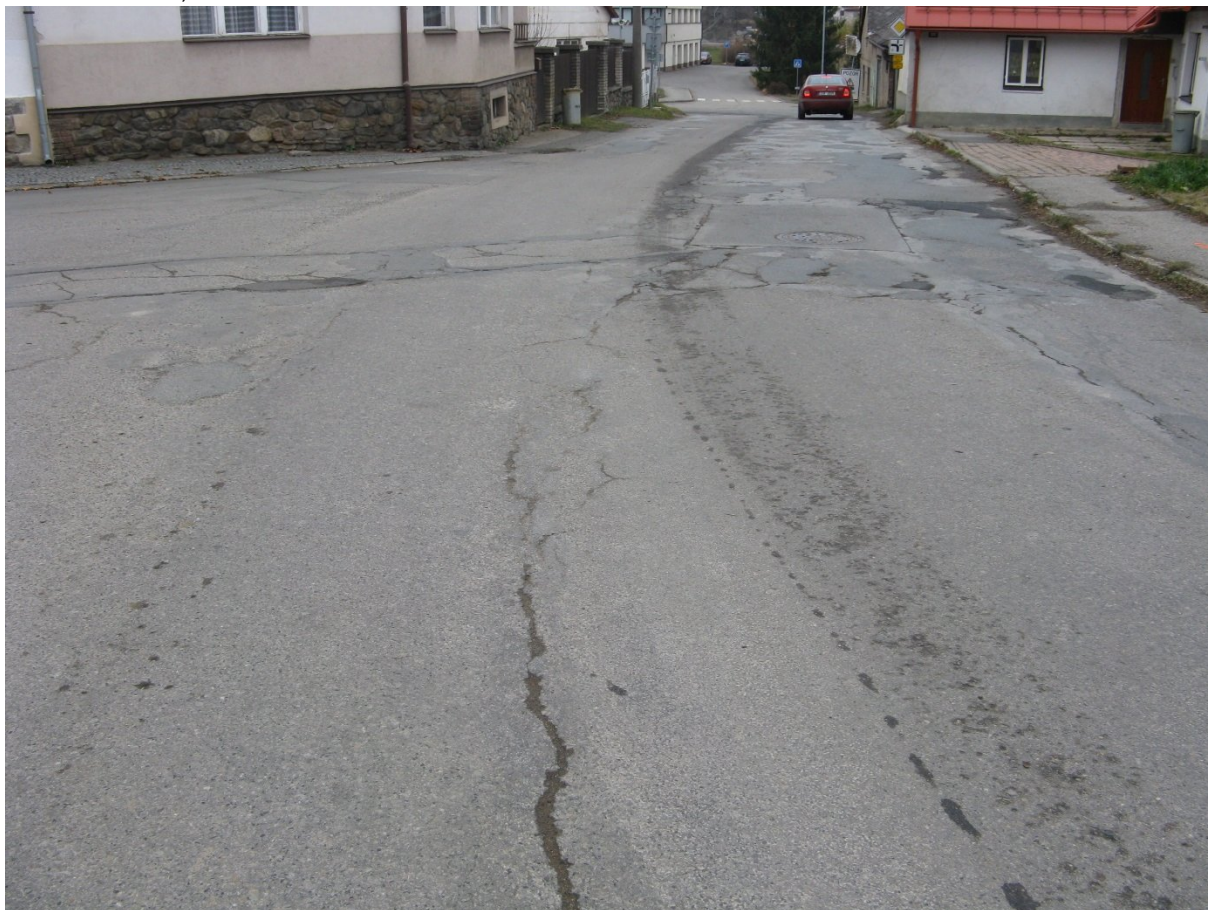
km 17,945-  
Mozaikové, podélné a nepravidelné rozvětvené trhliny, síťové trhliny, překop/rýha s vysprávkami, výtluky a nepravidelnými hrboly.

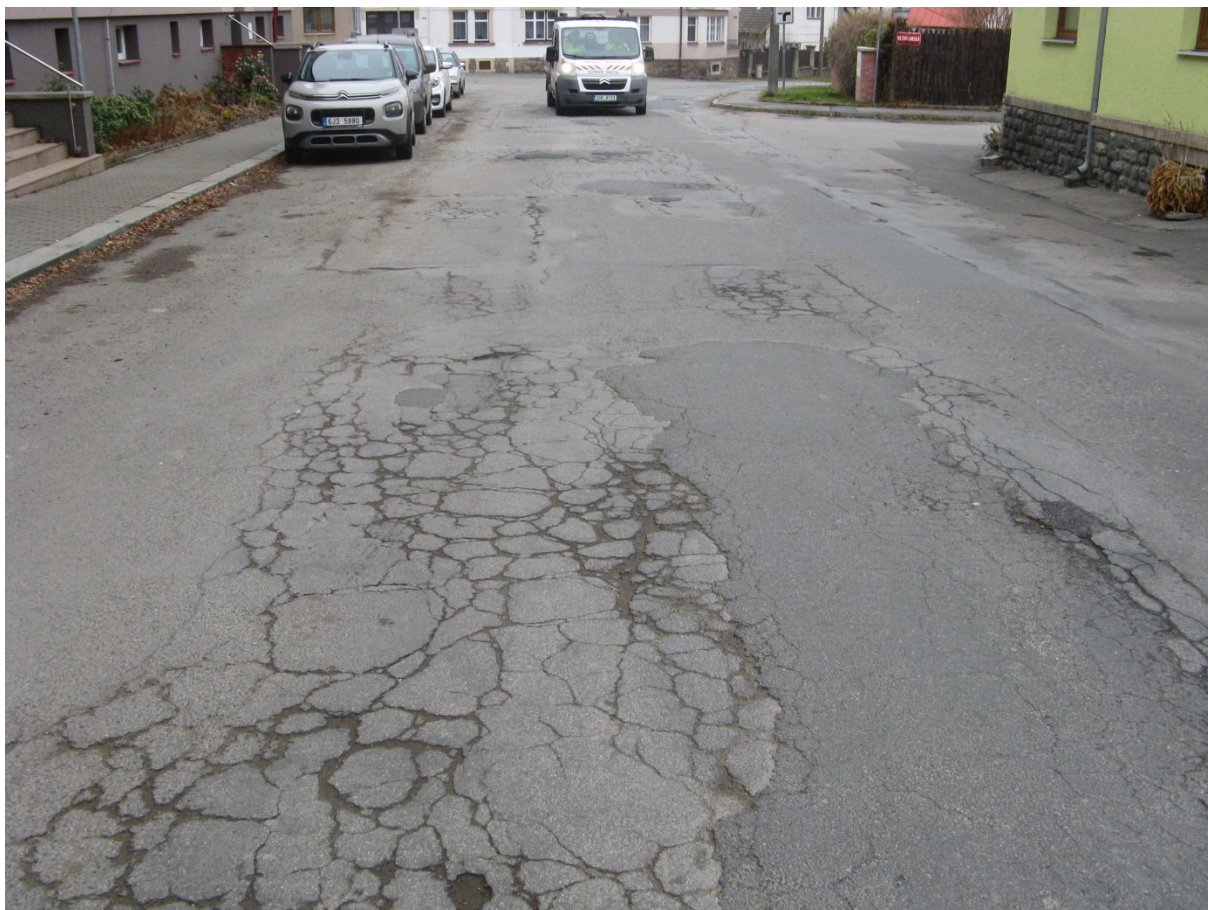
km 17,995-  
Síťové trhliny, plošné deformace, výtluky, vysprávky, nepravidelné hrboly.

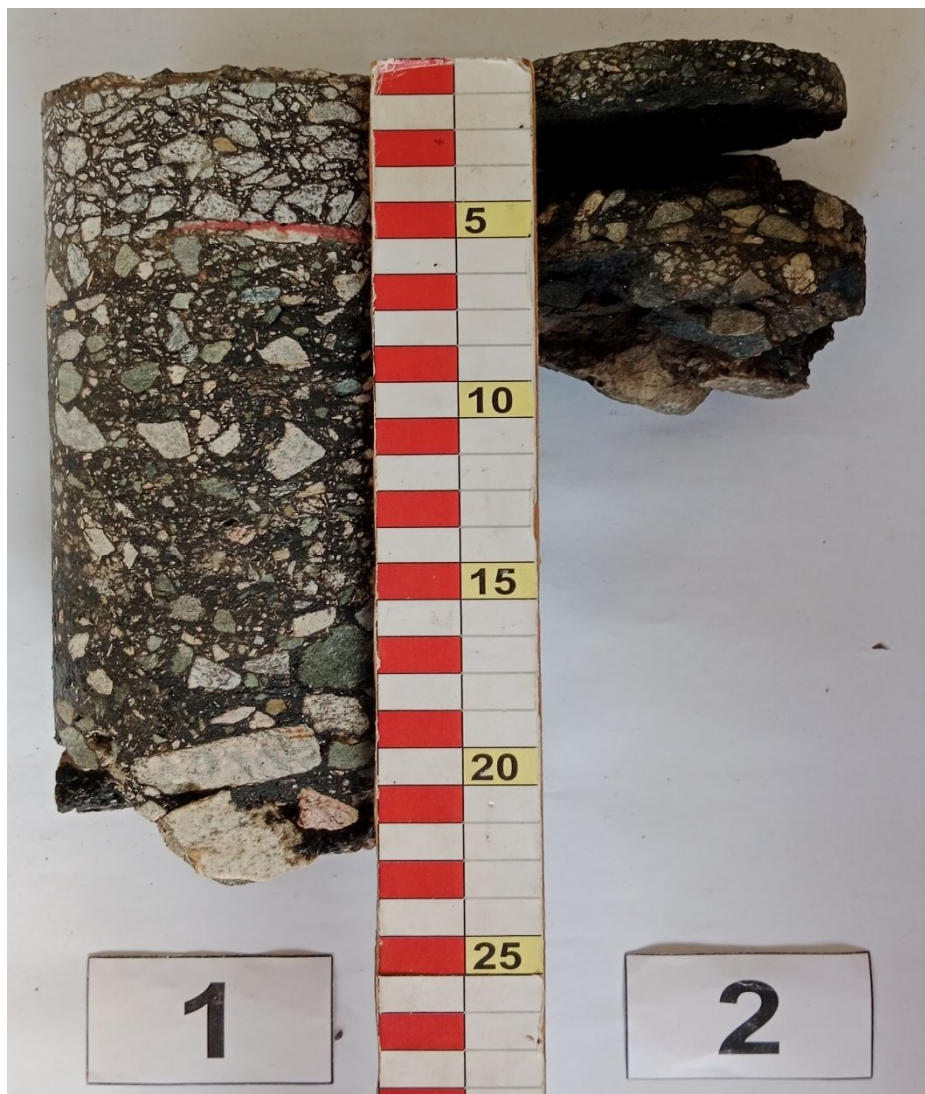
## FOTODOKUMENTACE JÁDROVÝCH VÝVRTŮ

JV 1  
 km 17,745 / L

JV 2  
 km 17,982 / P
