Zpráva č. D 3/22

**Diagnostický průzkum mostu ev. č. 34719-1
most přes potok za Perknovem**

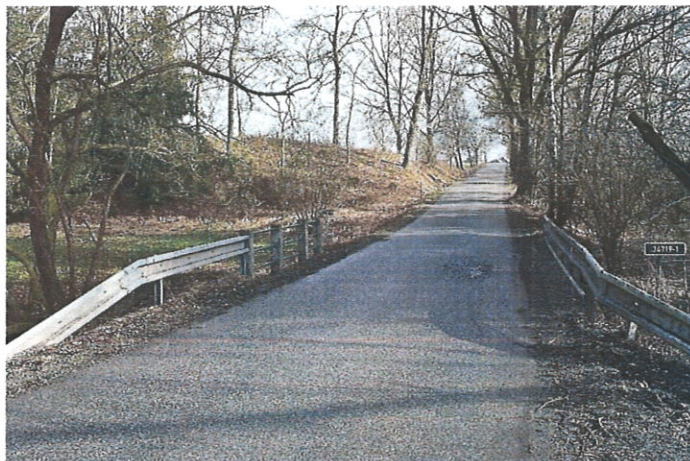
Obr. 2: pohled od OP2 (pravobřežní)

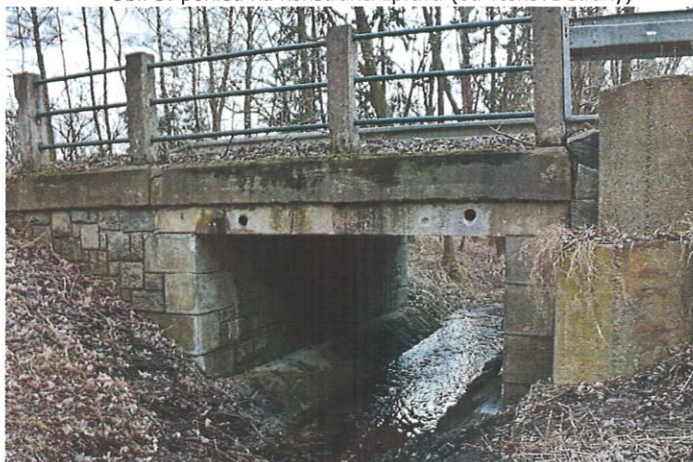
Obr. 3: pohled na konstrukci zprava (od vtokové strany)

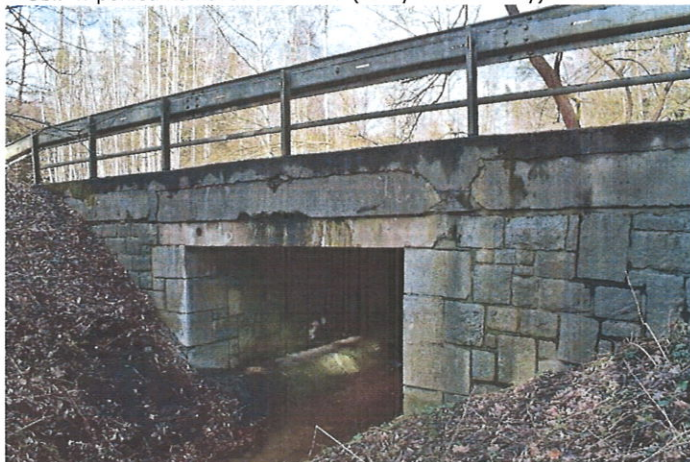
Obr. 4: pohled na konstrukci zleva (od výtokové strany)

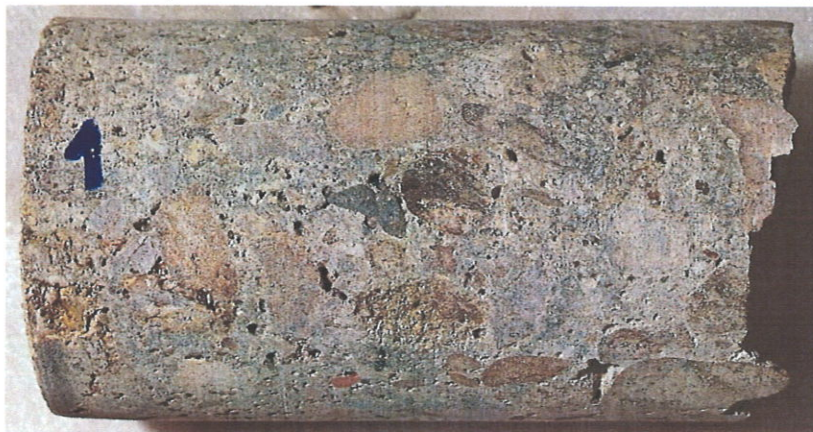
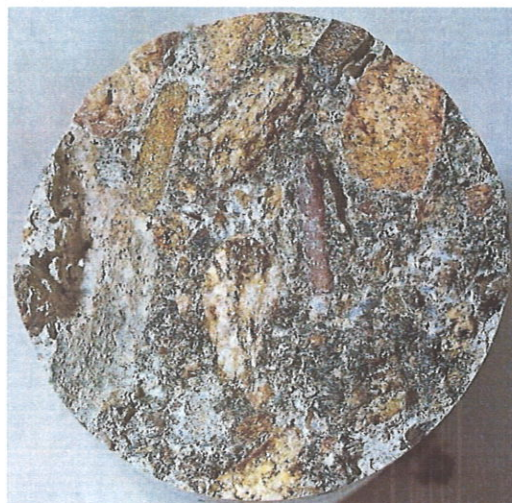
Označení vývrtu		V1	V2
Laboratorní číslo		192/22	193/22
Poloha vývrtů		nosná konstrukce - bok na vtokové straně 0,3 m od pravobřežní opěry 0,15 m nad dolním okrajem	nosná konstrukce - bok na vtokové straně 0,55 m od levobřežní opěry 0,1 m nad dolním okrajem
Vývrty - průměr / délka	mm	94,1 / 175	94,1 / 155
Popis vývrtu		Z čela vývrtu omítka tloušťky 1 mm. Beton hutný, pouze u zrn HK lokálně nedohutněno.	Z čela vývrtu omítka tloušťky 2 mm. Beton hutný, pouze u zrn HK lokálně nedohutněno. Na lomové ploše patné bodové bílé výluhy.
Kamenivo Rozložení Množství HK Druh HK / největší zrn	mm	rovnoměrné cca 35 % objemu HTK / 60 x 32	rovnoměrné cca 35 % objemu HTK / 62 x 15
Zhutnění betonu Póry < 1 / 1-7 mm Dutiny > 7 mm Kaverny	množství ks ks	velmi malé / velmi malé 5 -	velmi malé / velmi malé 0 -
Výztuž typ/průměr/stav		nezasažena	nezasažena

Obr. 5: vývrt V1

Obr. 6: vývrt V1 – koncová lomová plocha

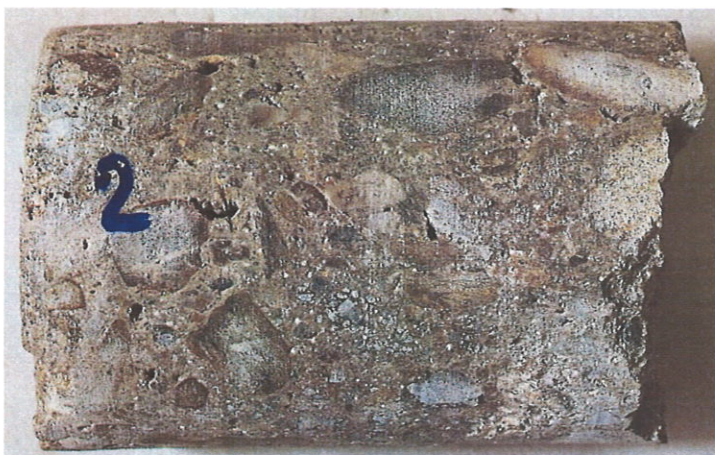
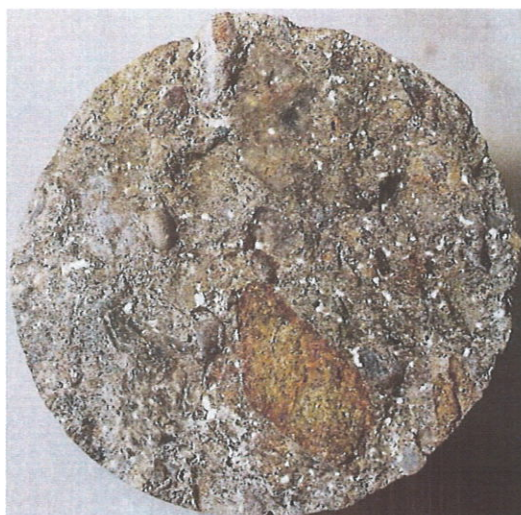
Obr. 7: vývrt V2

Obr. 8: vývrt V2 – koncová lomová plocha

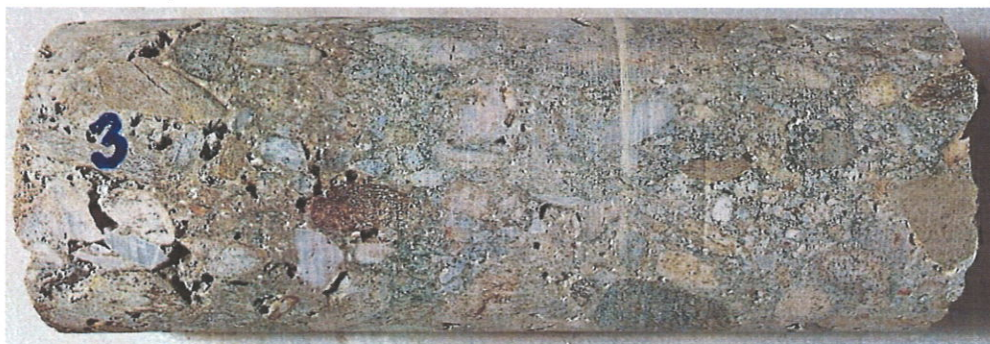
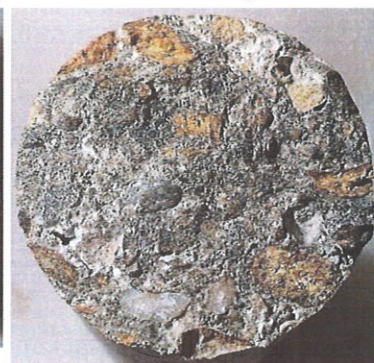
Označení vývrtu		V3
Laboratorní číslo		194/22
Poloha vývrtů		nosná konstrukce - bok na výtokové straně 0,3 m od pravobřežní opěry 0,15 m nad dolním okrajem
Vývrt - průměr / délka	mm	94,1 / 270
Popis vývrtu		Z čela vývrtu omítka tloušťky 2 mm. Do hloubky 100 mm beton hůře zhuťný. Dále beton hutný.
Kamenivo Rozložení Množství HK Druh HK / největší zrna	mm	rovnoměrné cca 35 % objemu HTK / 75 x 32
Zhuťnění betonu Póry < 1 / 1-7 mm Dutiny > 7 mm Kaverny	množství ks ks	velmi malé / velmi malé do 100 mm 18 / 0 -
Výztuž Typ/průměr/stav	mm	nezasažena

Obr. 9: vývrt V3

Obr. 10: vývrt V3 – koncová lomová plocha

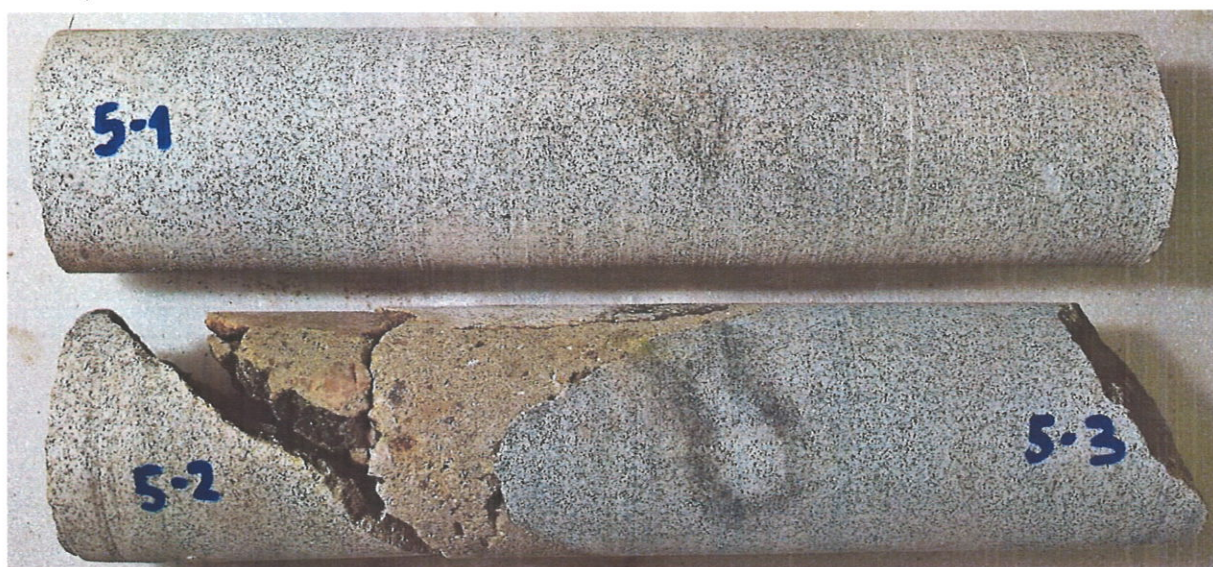
Označení vývrtu		V4	V5
Laboratorní číslo		195/22	196/22
Poloha vývrtů		pravobřežní opěra 2,5 m od výtokového okraje 0,9 m pod nosnou konstrukcí	levobřežní opěra 3,3 m od výtokového okraje 0,9 m pod nosnou konstrukcí
Vývrt - průměr / délka	mm	74,0 / 740	74,0 / 660
Popis vývrtu		Vývrt byl proveden jako průvrt opěrou. Opracovaný kamenný kvádr - tloušťky 230 mm, bez viditelných poruch. Výplňový beton s úlomky kamene - v hloubce 230 - 490 mm. Beton hůře zhuťný, vydrolený řez, patrné bílé bodové výluhy. Úlomky kamene velikosti 60 - 100 mm. Kamenný blok - v hloubce 490 - 740 mm. Kámen je v trhlíně přetržen na dvě části.	Vývrt byl proveden jako průvrt opěrou. Opracovaný kamenný kvádr - tloušťky 320 - 440 mm, bez viditelných poruch. Při vrtání došlo k jeho rozlomení na dvě části. Výplňový beton s úlomky kamene - v hloubce 320 - 560 mm. Beton hůře zhuťný, vydrolený řez, patrné bílé bodové výluhy. Úlomky kamene velikosti 60 - 160 mm. Kamenný blok - šikmé napojení na výplňový beton, tloušťka 210 - 280 mm. Kámen je bez viditelných poruch.

Obr. 12: vývrt V5

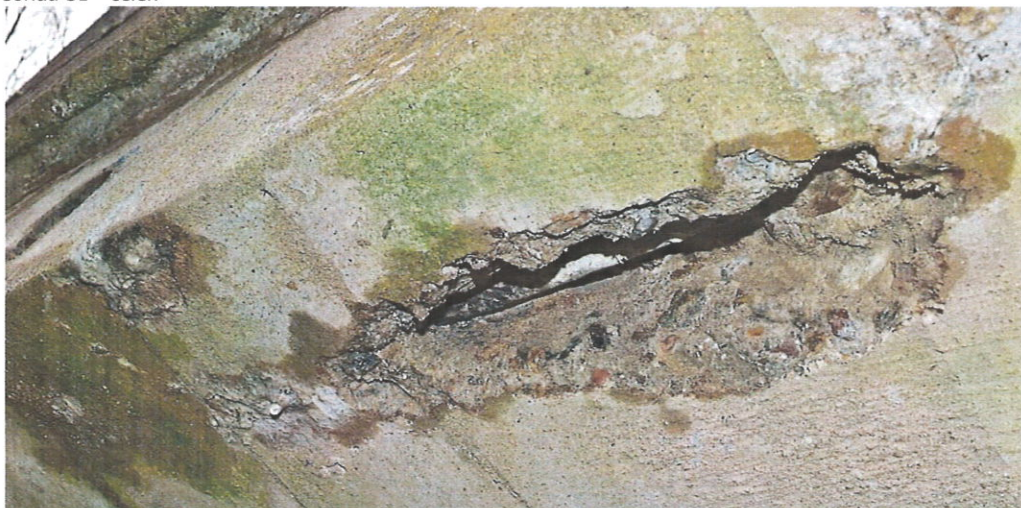
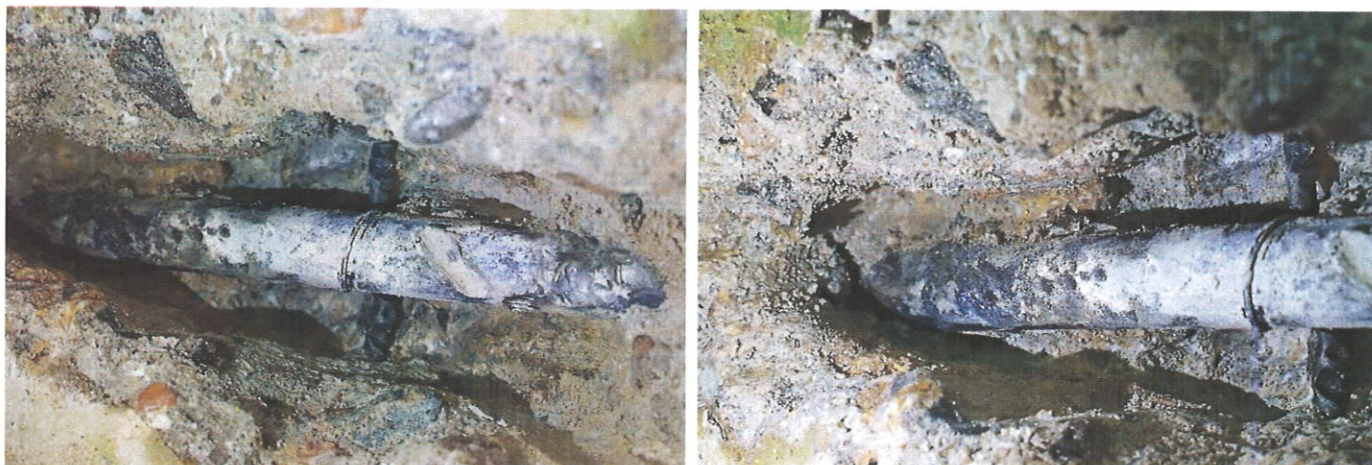
podhled nosné konstrukce - v trhlíně se stopami výluhů a průsaku vody

Při bourání sondy došlo k výtoku nahromaděné vody z konstrukce v množství cca 50 ml

- tahová výztuž v podélném směru - kruhová tyč hladká Ø 18 mm, krycí vrstva 50 mm, bez koroze
- rozdělovací výztuž v příčném směru - kruhová tyč hladká Ø 5 mm, krycí vrstva 69 mm, bez koroze

Obr. 13: sonda S1 - celek

Obr. 14 a 15: sonda S1 - detaily

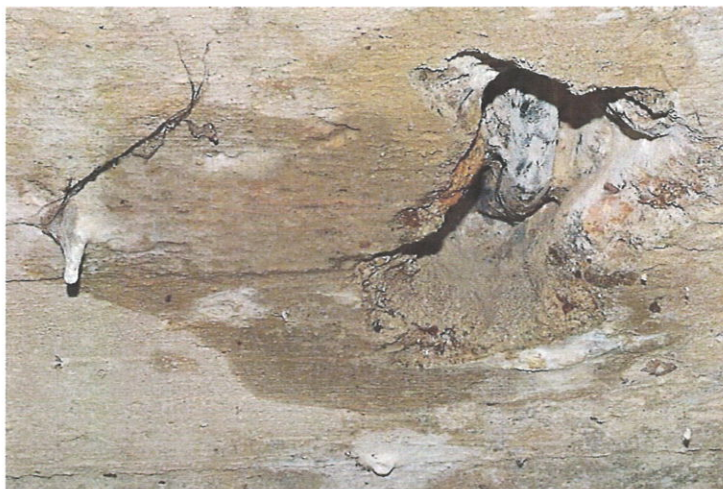
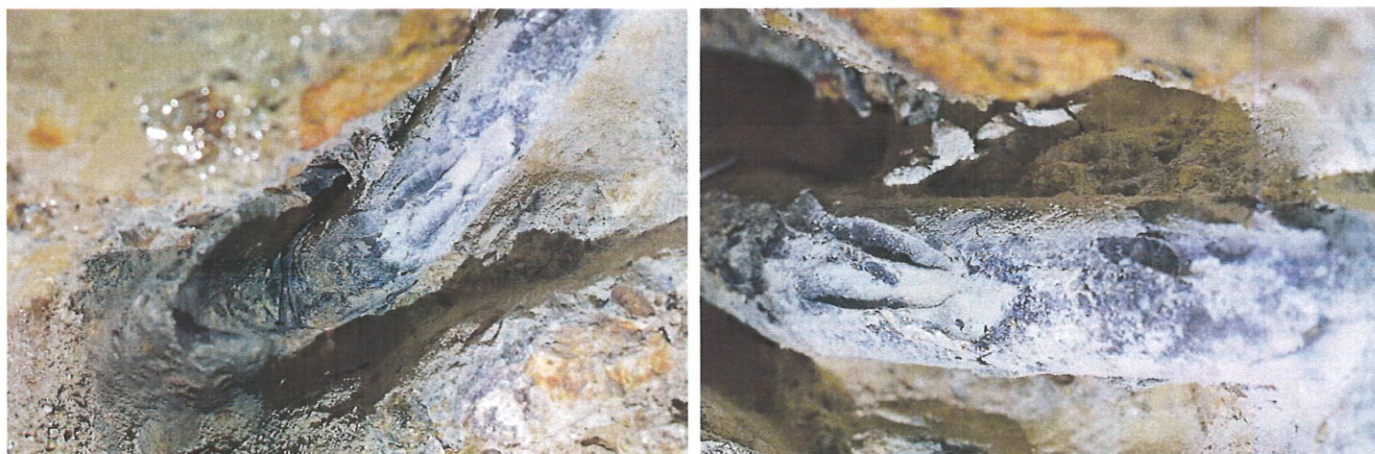
podhled nosné konstrukce – v místě s lokální stopou po výluhu a průsaku vody

Při bourání sondy došlo k výtoku nahromaděné vody z konstrukce v množství cca 50 ml

- tahová výztuž v podélném směru v místě počátku smykového ohybu - kruhová tyč hladká Ø 18 mm, krycí vrstva 41 mm, bez koroze

Obr. 16: sonda S2 - celek

Obr. 17 a 18: sonda S2 - detaily

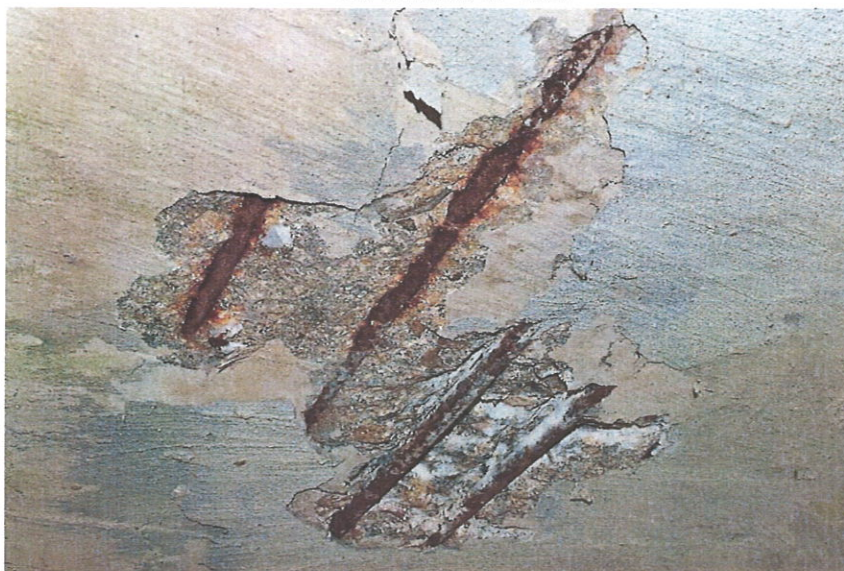
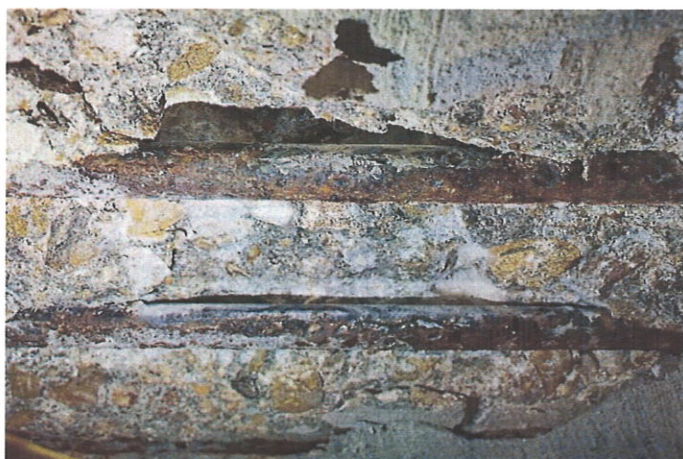
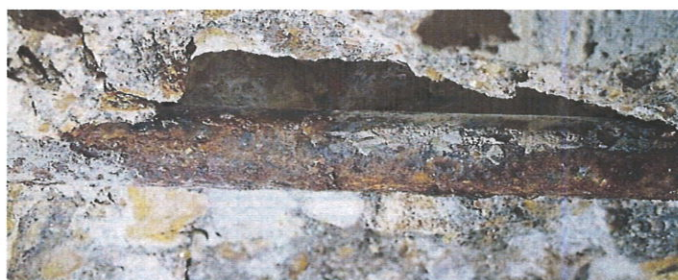
nosná konstrukce - podhled

- tahová výztuž v podélném směru - kruhová tyč hladká \varnothing 18 mm, krycí vrstva 5 mm, koroze rozvinutá z dolní strany prutu, oslabení průřezové plochy cca 3%

Obr. 19: sonda S3 - celek

Obr. 20 a 21: sonda S3 - detaily

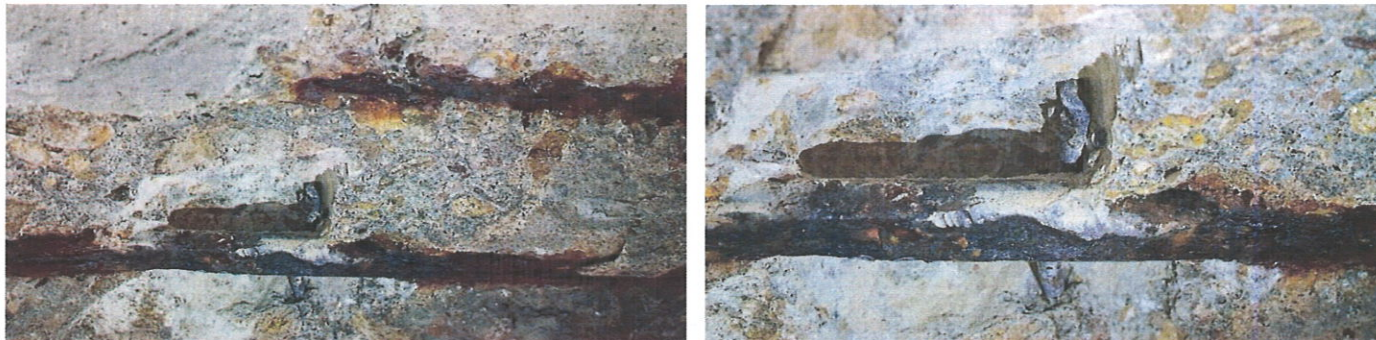
Dále byly zkontrolovány již dlouhodobě obnažené pruty tahové podélné výztuže, které se vyskytují na levé (výtokové) straně podhledu NK.

Pruty jsou zasaženy již devastující hloubkovou korozí. Průměr prutu je oslabován primárně zdola. Nejvyšší míra oslabení průřezu byla zjištěna o 6 mm (z původních 18 mm).

Příčná výztuž je zkorodovaná jen povrchově, míru oslabení průřezové plochy lze odhadnout na 3%.

Obr. 22 a 23: kontrola dlouhodobě obnažených prutů
