Zpráva z vizuální prohlídky stavu venkovních systém  
stokových sítí a kanalizačních pípojek  
dle SN EN 13508-2+A1

Jihlava

Muzeum Vysočiny

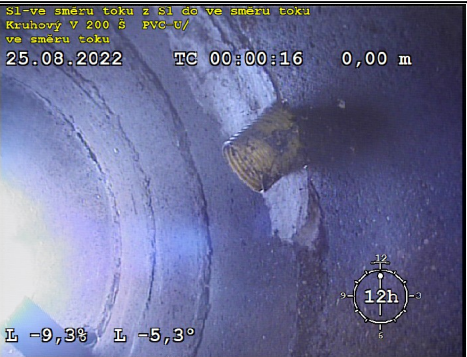
Kód: <b>BCAEA</b>	Vzálenost: <b>0</b> m	Time code: <b>00:00:17</b>	Poloha na / od: <b>12</b> hod. do: hod.	Záv.: <b>4</b>
Napojení kanaliza ní p ípojky - jednoduchá p ípojka, s výsekem (vý ezem) - p ípojka otev ená, Výška trouby kanaliza ní p ípojky - 100 mm Ší ka trouby kanaliza ní p ípojky - 100mm, Na 12 hod., Na 12 hod.

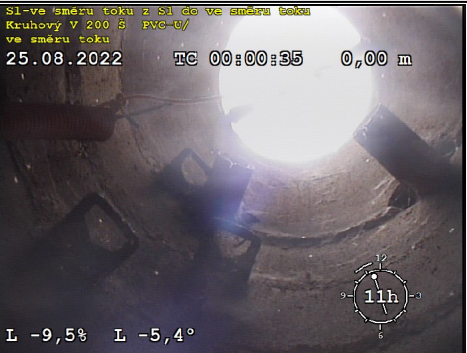
Kód: <b>BCAEA</b>	Vzálenost: <b>0</b> m	Time code: <b>00:00:23</b>	Poloha na / od: <b>10</b> hod. do: hod.	Záv.: <b>4</b>
Napojení kanaliza ní p ípojky - jednoduchá p ípojka, s výsekem (vý ezem) - p ípojka otev ená, Výška trouby kanaliza ní p ípojky - 100 mm Ší ka trouby kanaliza ní p ípojky - 100mm, Na 2 hod., Na 2 hod.

Kód: <b>BCAEA</b>	Vzálenost: <b>0</b> m	Time code: <b>00:00:35</b>	Poloha na / od: <b>8</b> hod. do: hod.	Záv.: <b>4</b>
Napojení kanaliza ní p ípojky - jednoduchá p ípojka, s výsekem (vý ezem) - p ípojka otev ená, Výška trouby kanaliza ní p ípojky - 100 mm Ší ka trouby kanaliza ní p ípojky - 100mm, Na 8 hod., Na 8 hod.

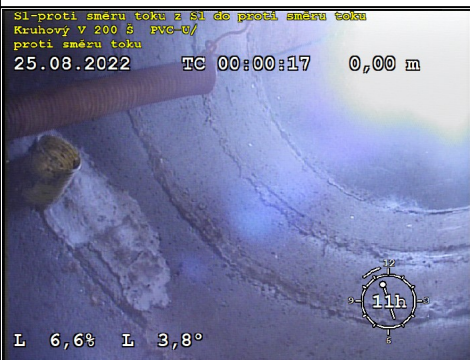
Kód: <b>BCAEA</b>	Vzálenost: <b>0</b> m	Time code: <b>00:00:17</b>	Poloha na / od: <b>6</b> hod. do: hod.	Záv.: <b>4</b>
Napojení kanaliza ní p ípojky - jednoduchá p ípojka, s výsekem (vý ezem) - p ípojka otev ená, Výška trouby kanaliza ní p ípojky - 100 mm Ší ka trouby kanaliza ní p ípojky - 100mm, Na 6 hod., Na 6 hod.				
<div> SI-proti směru toku z SI do proti směru toku  Kruhový V 200 S PVC-U/  proti směru toku  25.08.2022 TC 00:00:17 0,00 m

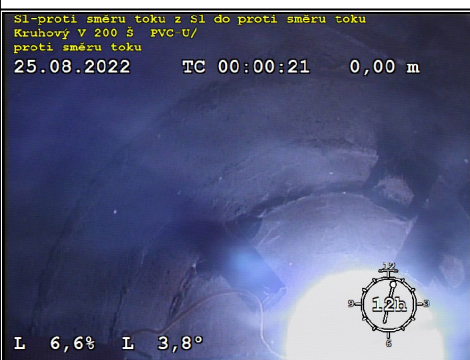
L 6,6% L 3,8° </div>				
Kód: <b>BCAEA</b>	Vzálenost: <b>0</b> m	Time code: <b>00:00:21</b>	Poloha na / od: <b>4</b> hod. do: hod.	Záv.: <b>4</b>
Napojení kanaliza ní p ípojky - jednoduchá p ípojka, s výsekem (vý ezem) - p ípojka otev ená, Výška trouby kanaliza ní p ípojky - 100 mm Ší ka trouby kanaliza ní p ípojky - 100mm, Na 4 hod., Na 4 hod.				
<div> SI-proti směru toku z SI do proti směru toku  Kruhový V 200 S PVC-U/  proti směru toku  25.08.2022 TC 00:00:21 0,00 m

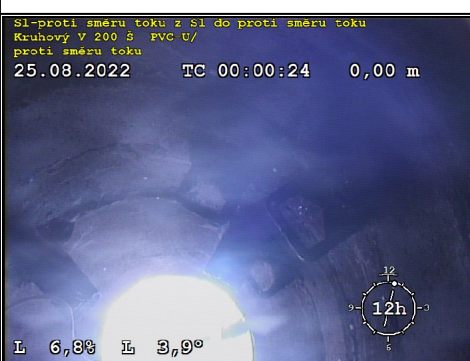
Kód: <b>BCAEA</b>	Vzálenost: <b>0</b> m	Time code: <b>00:00:24</b>	Poloha na / od: <b>2</b> hod. do: hod.	Záv.: <b>4</b>
Napojení kanaliza ní p ípojky - jednoduchá p ípojka, s výsekem (vý ezem) - p ípojka otev ená, Výška trouby kanaliza ní p ípojky - 100 mm Ší ka trouby kanaliza ní p ípojky - 100mm, Na 2 hod., Na 2 hod.				
<div> SI-proti směru toku z SI do proti směru toku  Kruhový V 200 S PVC-U/  proti směru toku  25.08.2022 TC 00:00:24 0,00 m

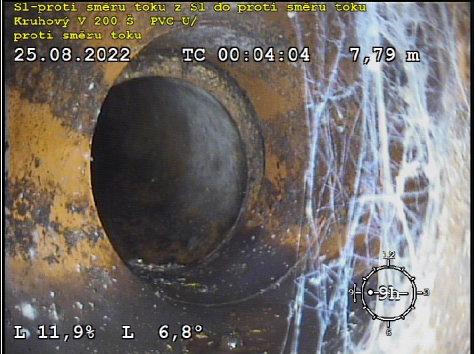
Kód: <b>BCAAA</b>	Vzálenost: <b>7,79</b> m	Time code: <b>00:04:04</b>	Poloha na / od: <b>9</b> hod. do: hod.	Záv.: <b>4</b>
Napojení kanaliza ní p ípojky - odbo ka - p ípojka otev ená, Výška trouby kanaliza ní p ípojky - 200 mm Ší ka trouby kanaliza ní p ípojky - 200mm, Na 9 hod., Na 9 hod.				
<div> <div> SI-proti směru toku z SI do proti směru toku  Kruhový V 200 S PVC-U/  proti směru toku  25.08.2022 TC 00:04:04 7,79 m  L 11,9% L 6,8° </div>

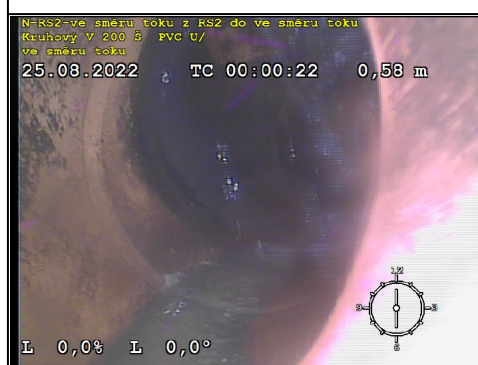
Kód: <b>BCAAA</b>	Vzálenost: <b>0,58</b> m	Time code: <b>00:00:22</b>	Poloha na / od: <b>7</b> hod. do: hod.	Záv.: <b>4</b>
Nápojení kanaliza ní p ípojky - odbo ka - p ípojka otev ená, Výška trouby kanaliza ní p ípojky - 200 mm Ší ka trouby kanaliza ní p ípojky - 200mm, Na 7 hod., Na 7 hod.

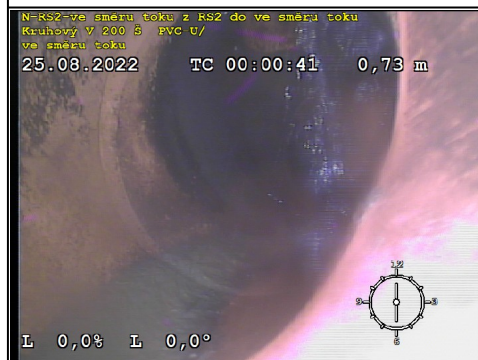
Kód: <b>BCAAA</b>	Vzálenost: <b>1</b> m	Time code: <b>00:00:31</b>	Poloha na / od: <b>11</b> hod. do: hod.	Záv.: <b>4</b>
Nápojení kanaliza ní p ípojky - odbo ka - p ípojka otev ená, Výška trouby kanaliza ní p ípojky - 200 mm Ší ka trouby kanaliza ní p ípojky - 200mm, Na 11 hod., Na 11 hod.

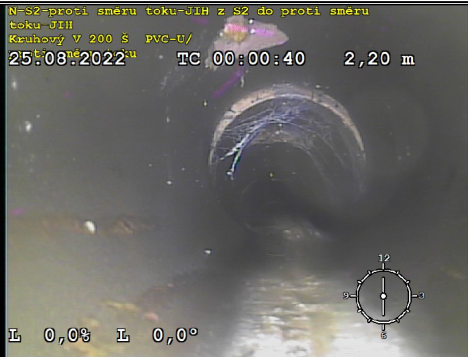
Kód: <b>BAFBE</b>	Vzálenost: <b>2,2</b> m	Time code: <b>00:00:40</b>	Poloha na / od: <b>11</b> hod. do: <b>12</b> hod.	Záv.: <b>3</b>
Poškození povrchu. - odloupenutí (výlomek malé ásti z povrchové struktury) - p í inu nelze jednozna n stanovit, Od 11 do 12 hod.

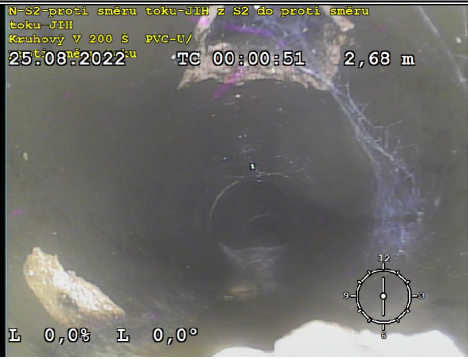
Kód: <b>BCAEA</b>	Vzálenost: <b>2,68</b> m	Time code: <b>00:00:51</b>	Poloha na / od: <b>12</b> hod. do: hod.	Záv.: <b>4</b>
Napojení kanaliza ní p ípojky - jednoduchá p ípojka, s výsekem (vý ezem) - p ípojka otev ená, Výška trouby kanaliza ní p ípojky - 100 mm Ší ka trouby kanaliza ní p ípojky - 100mm, Na 12 hod., Na 12 hod.

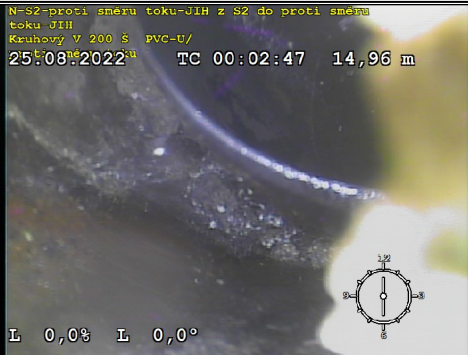
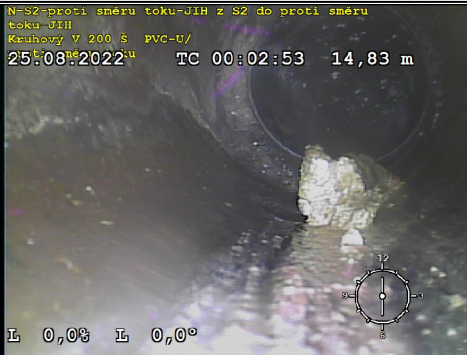
Kód: <b>AECA</b>	Vzálenost: <b>14,96</b> m	Time code: <b>00:02:47</b>	Poloha na / od: hod. do: hod.	Záv.: <b>4</b>
Tvar p í ného profilu stoky nebo kanaliza ní p ípojky se zm nil - kruhový, Výška p í ného profilu - 150 mm Ší ka p í ného profilu - 150mm,

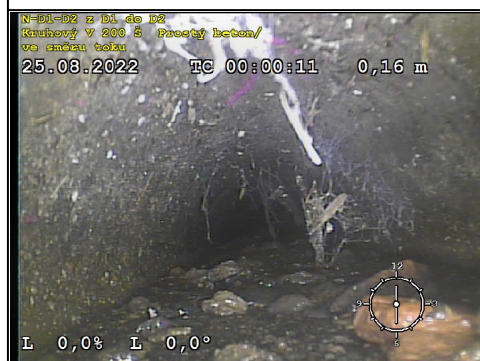
Kód: <b>BBCB</b>	Vzálenost: <b>0,16</b> m	Time code: <b>00:00:11</b>	Poloha na / od: <b>4</b> hod. do: <b>8</b> hod.	Záv.: <b>3</b>
<b>Usazeniny - hrubý materiál, Výše usazeniny - 40 %, Od 4 do 8 hod.</b>
