SO 900 Restaurování

D.1.1.b Technická zpráva

Návrh koncepce restaurátorských prací na objektu kamenné kašny v areálu zámku Budkov (restaurátorský záměr)

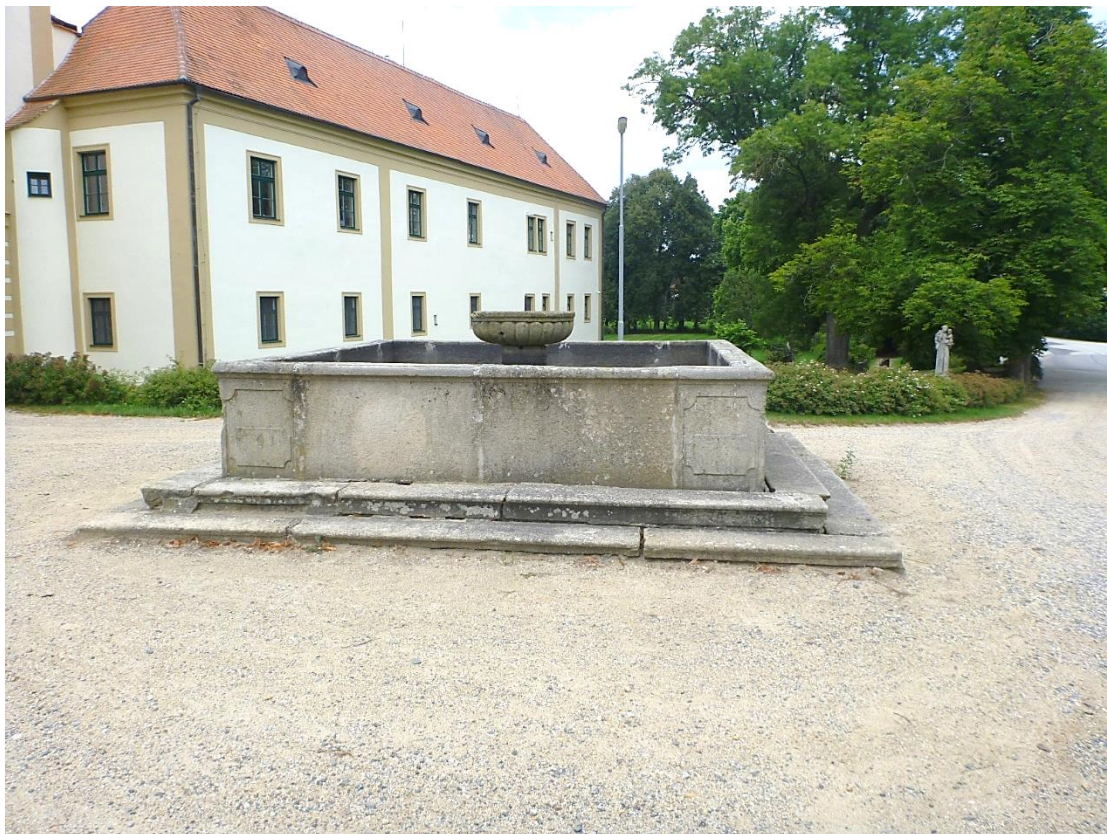
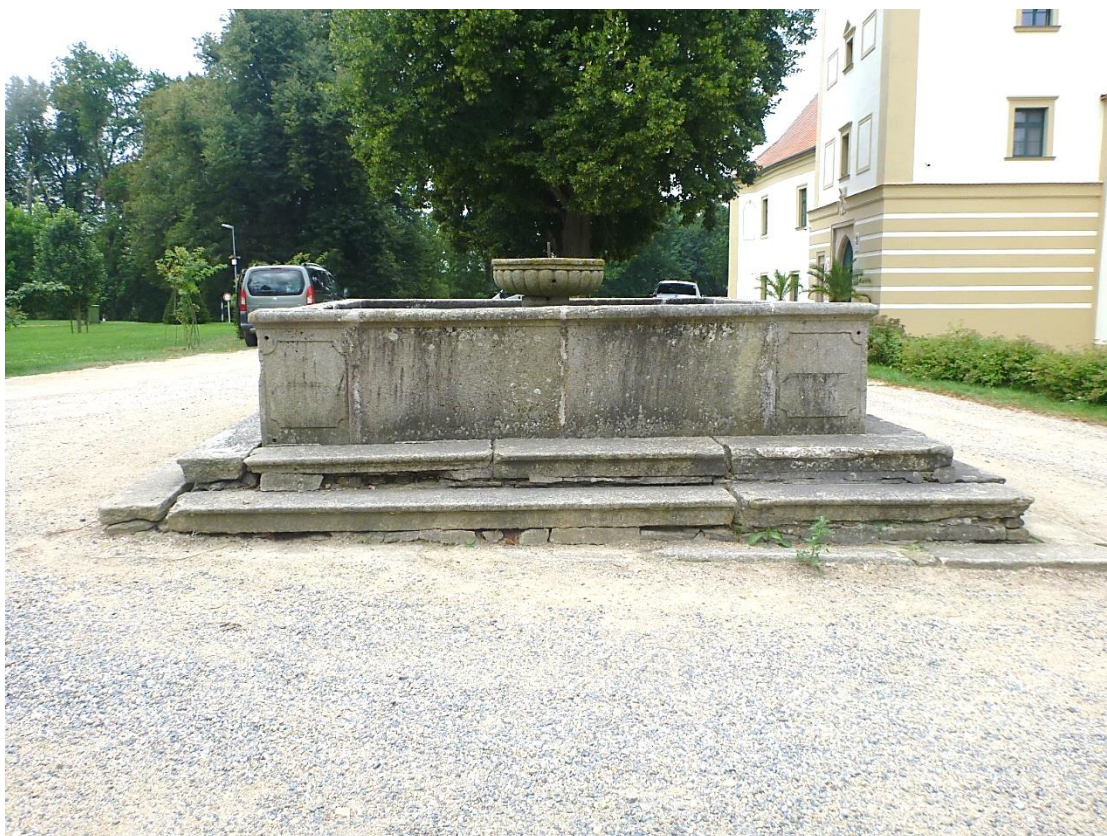
Kamenná kašna v areálu zámku Budkov – celkový pohled od východu a jihu

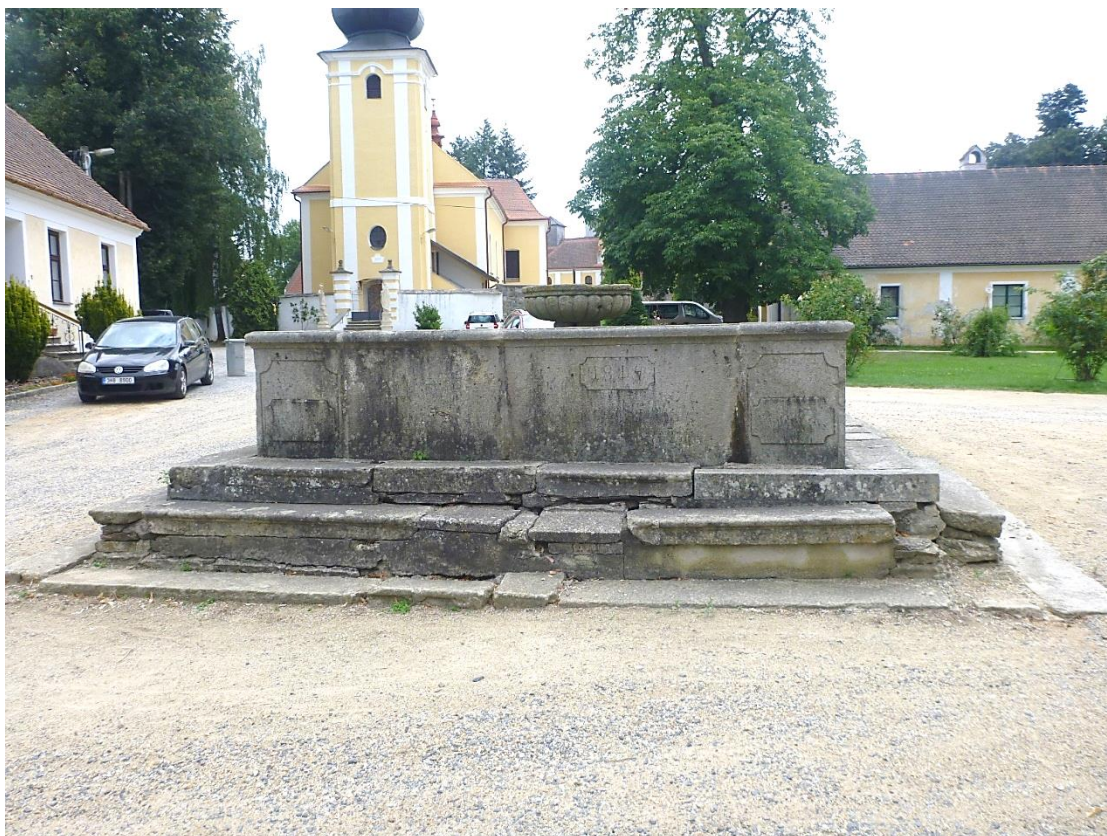
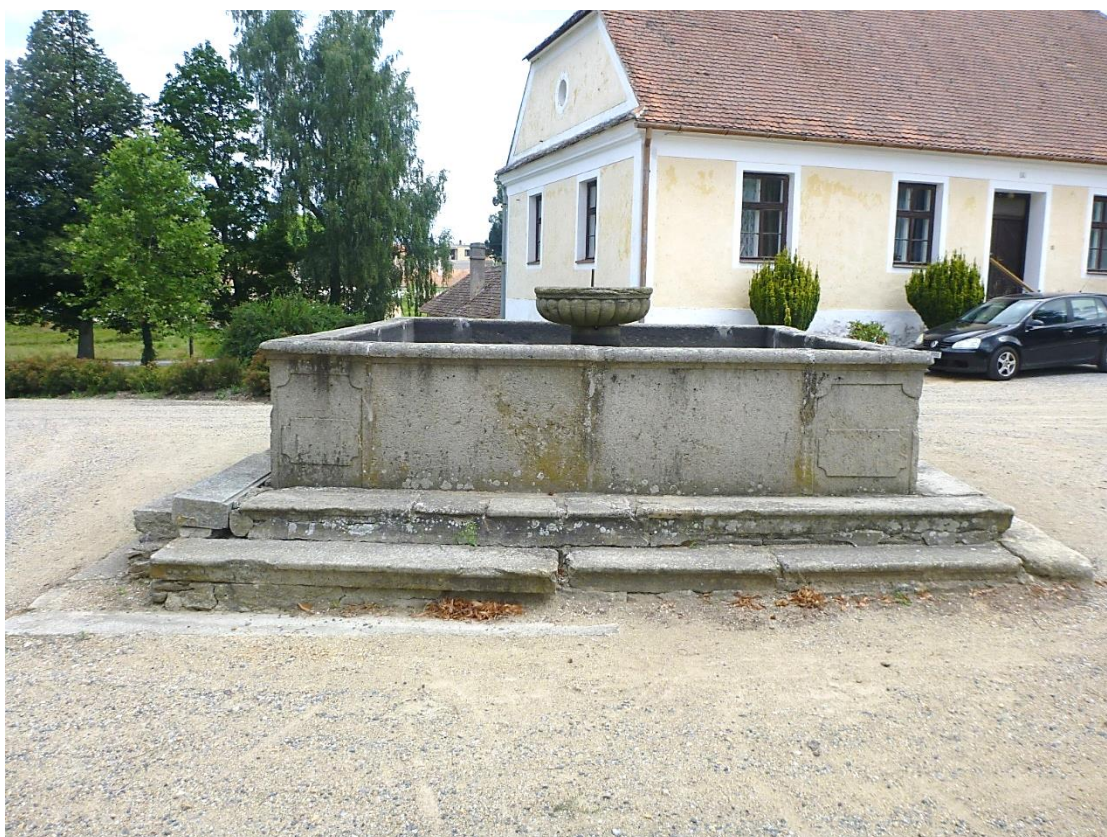
Kamenná kašna v areálu zámku Budkov – celkový pohled od západu a severu

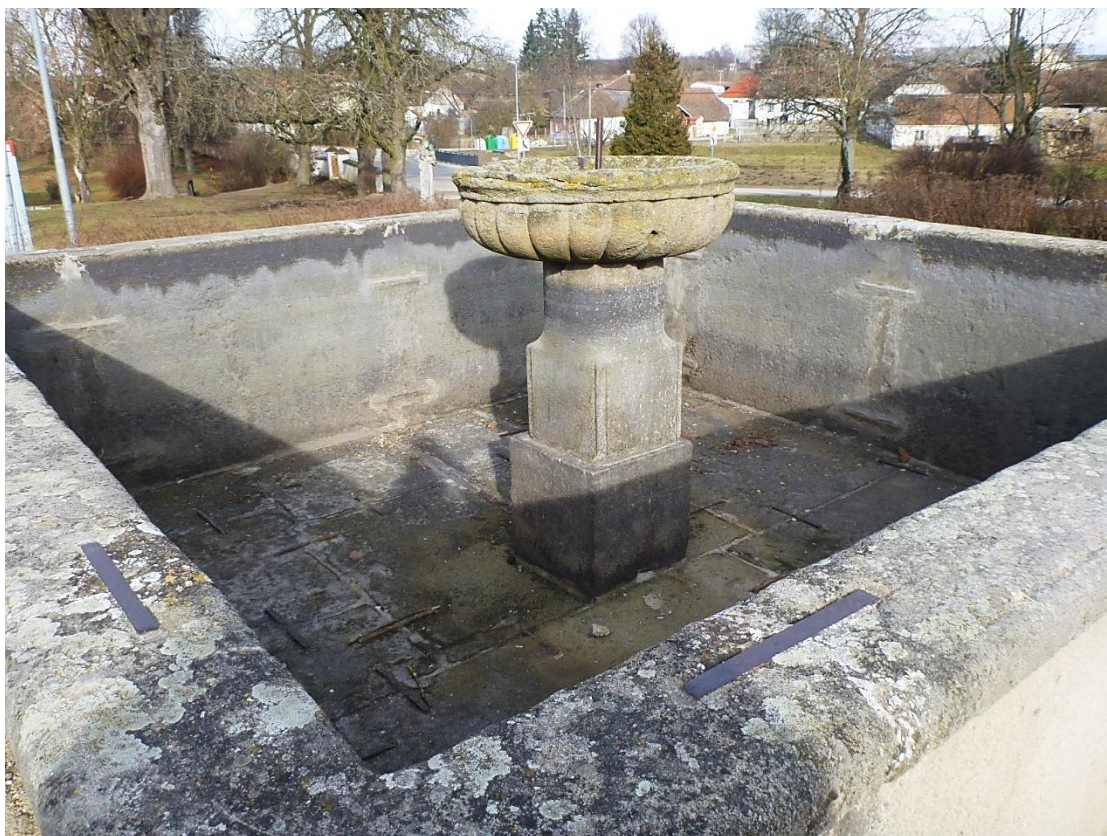
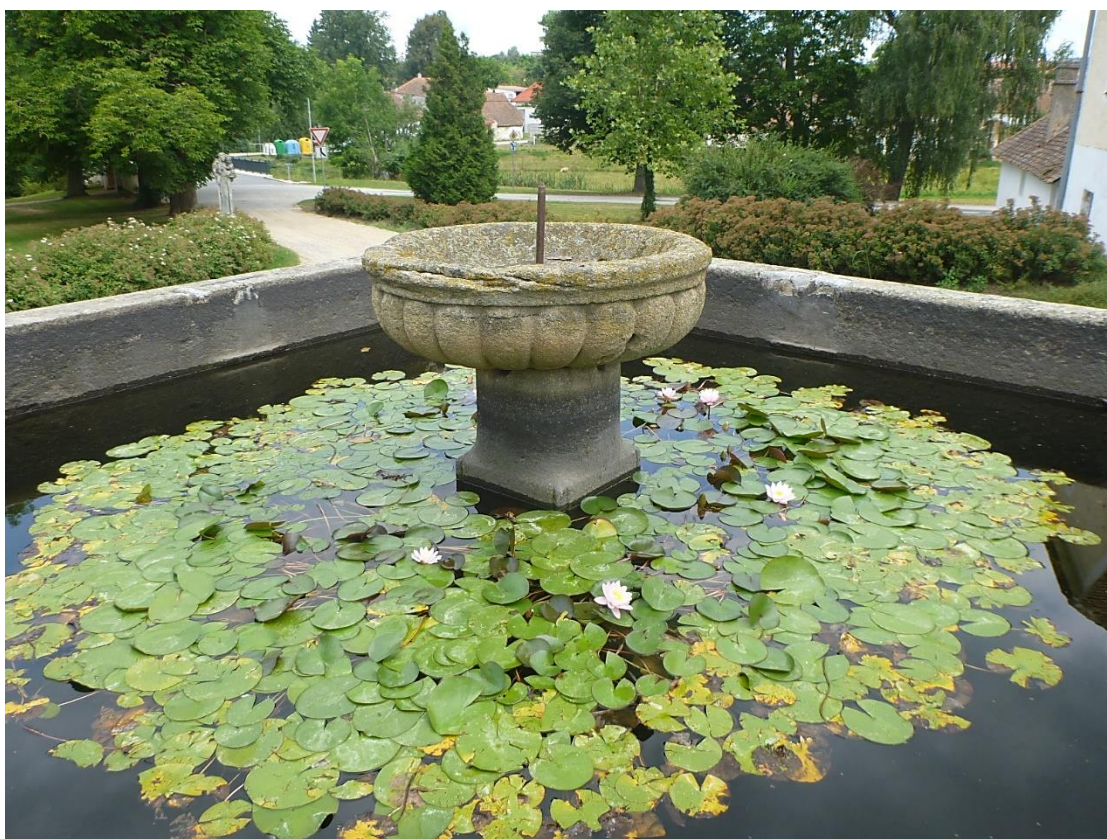
- kašna slouží stále jako vodní prvek, její vodní režim je ale nefunkční, jsou patrné průsaky vody stěnami a do podloží dna
- kašna nemá zřejmě odpovídající stabilní základ, dochází k poklesům celku a posunům stupňů na terénu

Kamenná kašna v areálu zámku Budkov – nádoba kašny před a po napuštění vodou

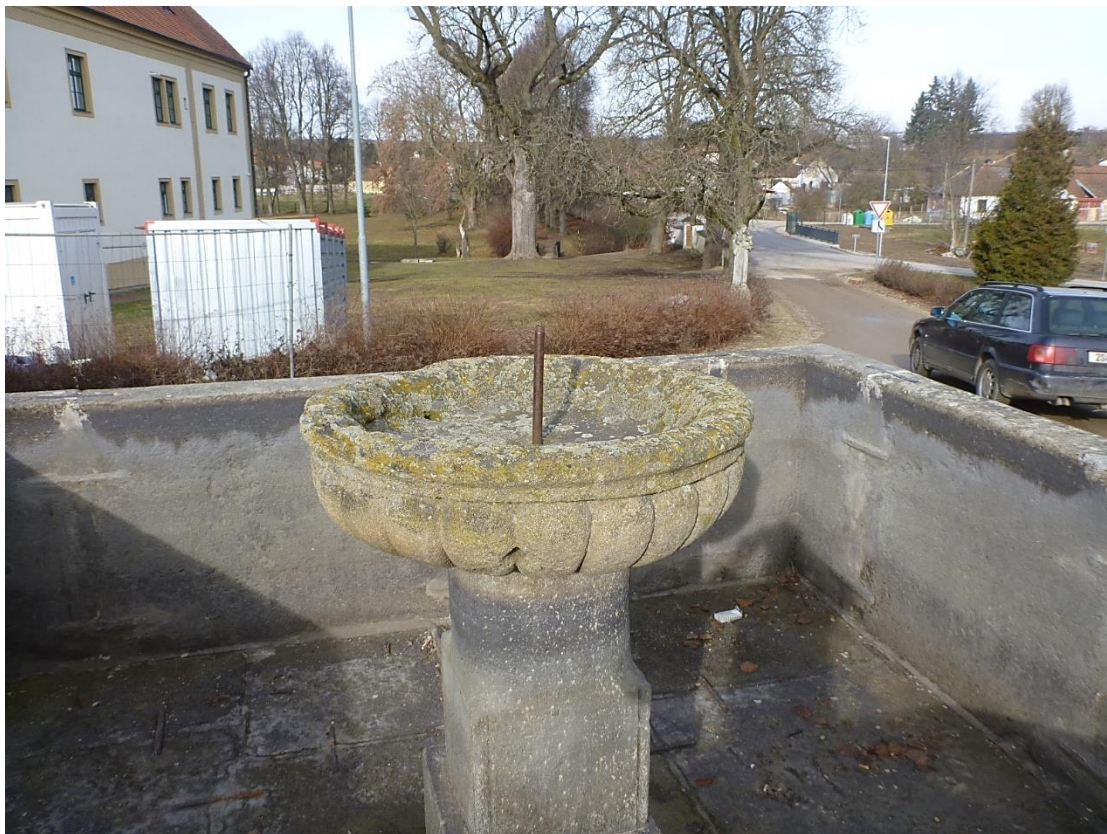
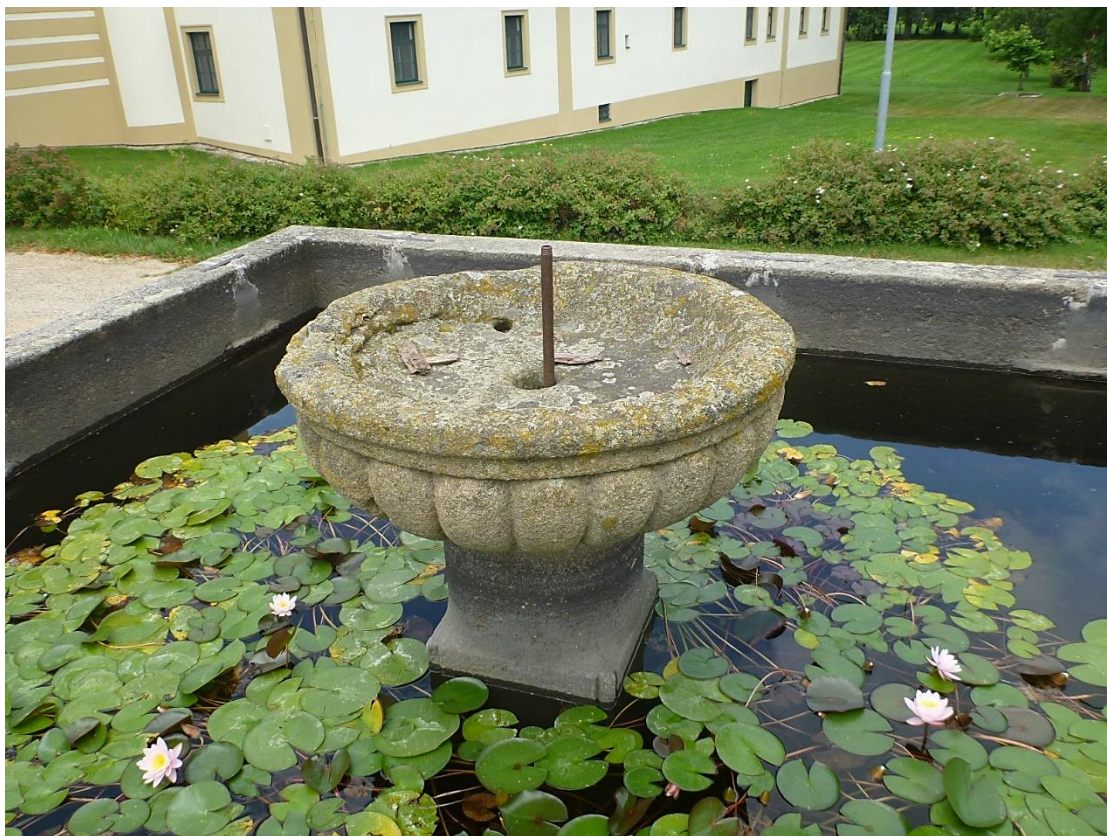
- oblouny a profilace schodů jsou výrazně a rozsáhle mechanicky poškozené, rozlámané, chybí celé části profilací a hran
- pískovcová mísa je povrchově degradovaná, s vyplavenými partiemi na obvodě

- středem pískovcové mísy je osazena železná korodovaná trubka, bez ukončení chrličem apod., rozvod vody je zřejmě nefunkční

Kamenná kašna v areálu zámku Budkov – centrální prvek pískovcové mísy s podstavcem

Dochované prvky schodových stupňů obvodu kašny budou dle možností repasovány, s maximálním možným využitím původních kusů. V případě potřeby budou tyto schody doplněny o náhrady ve formě kamenných kopií ve vhodném materiálu – žule. Na stávajícím místě bude zhotoven odpovídající základ spolu s technologickým zázemím pro napájení a vodní režim kašny. Restauované a doplněné prvky kašny budou převezeny zpět, osazeny na nový základ, do obvodových stupňů vsazeny nové nerezové spony. Styčné spáry nádoby kašny budou utěsněny odpovídající technologií na bázi jílových materiálů či polymerních tmelů, pohledové partie spár budou provedeny v minerálním tmelu. Do centrální mísy bude osazen chrlič odpovídajícího tvaru, výtoky z mísy budou upraveny vložením nerezových trubiček tak, aby nedocházelo ke stékání vody po kamenné míse či podstavci.

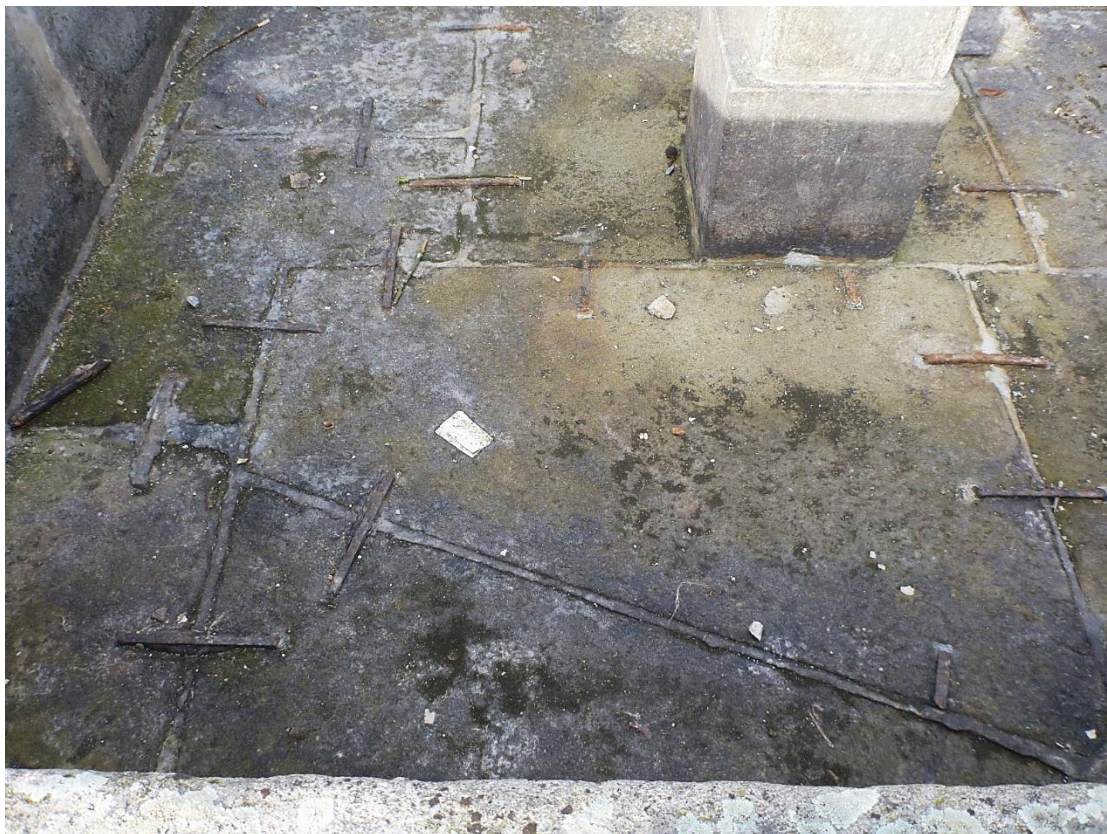
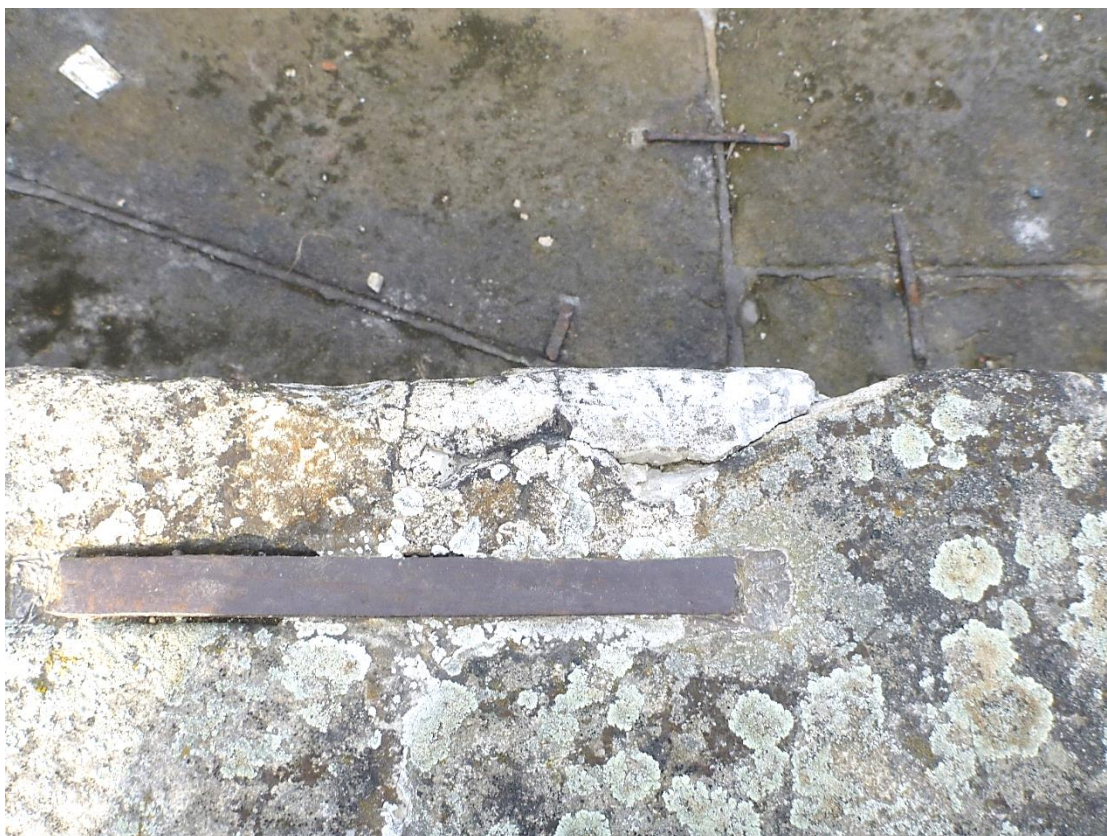
- dlažba dna z pískovcových desek je zvlněná, s rozestupujícími se spárami

- po obvodu nádoby v oblasti plochy madla a na vnitřní straně segmentů jsou osazeny kovové spony původně zalité v olovu, některé později cementovým tmelem
- dlažba dna je rovněž v oblasti styčných spár spojena kovanými sponami (kramlemi)
- na dně jsou spony silně korodované, případně fragmentární či zaniklé
- na obvodových stupních základny kašny jsou evidentní otvory po osazení kovaných spon, v současné době již tyto prvky zcela chybí

Kamenná kašna v areálu zámku Budkov – detaily dlažby dna nádoby a spojovacích kramlí

porostů a řas, bude provedena preventivní biosanace kamene. Z povrchu budou odstraněny povlaky, zčernalé depozity a krusty. Budou vyjmuty a následně nahrazeny (doplněny) korodované spojovací kramle a ostatní prvky (trny, čepy apod.). Kamenný materiál bude dle typu a stavu následně zpevněn, bude provedena injektáž a slepení trhlin. Budou sejmuty všechny nevhodné, nepůvodní výplně a spárování. Popraskané a rozlomené partie budou spojeny s využitím nekorodujících podpůrných armatur (nerez, sklolaminát). Poškozené a chybějící místa budou doplněna umělým kamenem s patřičnými plnivý ve formě drcených a mletých mouček příslušných hornin a písků. Povrch doplňovaných míst bude strukturálně upraven v návaznosti na původní povrchy.

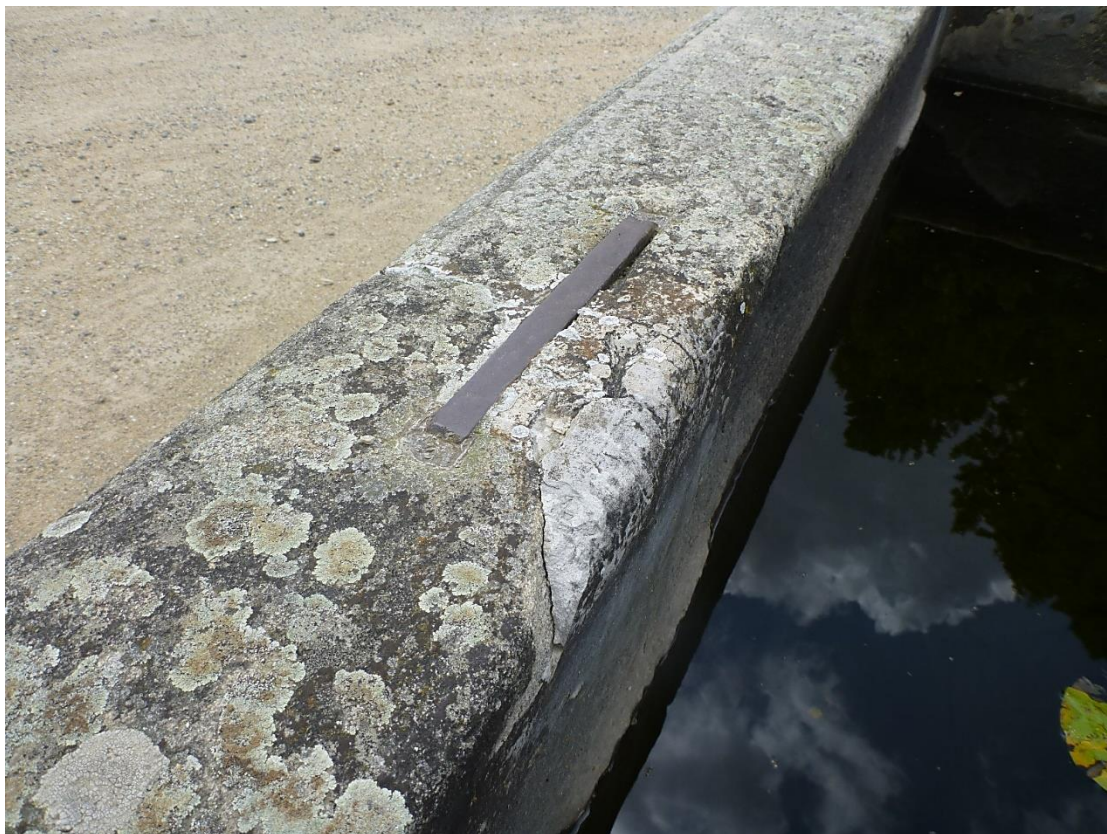
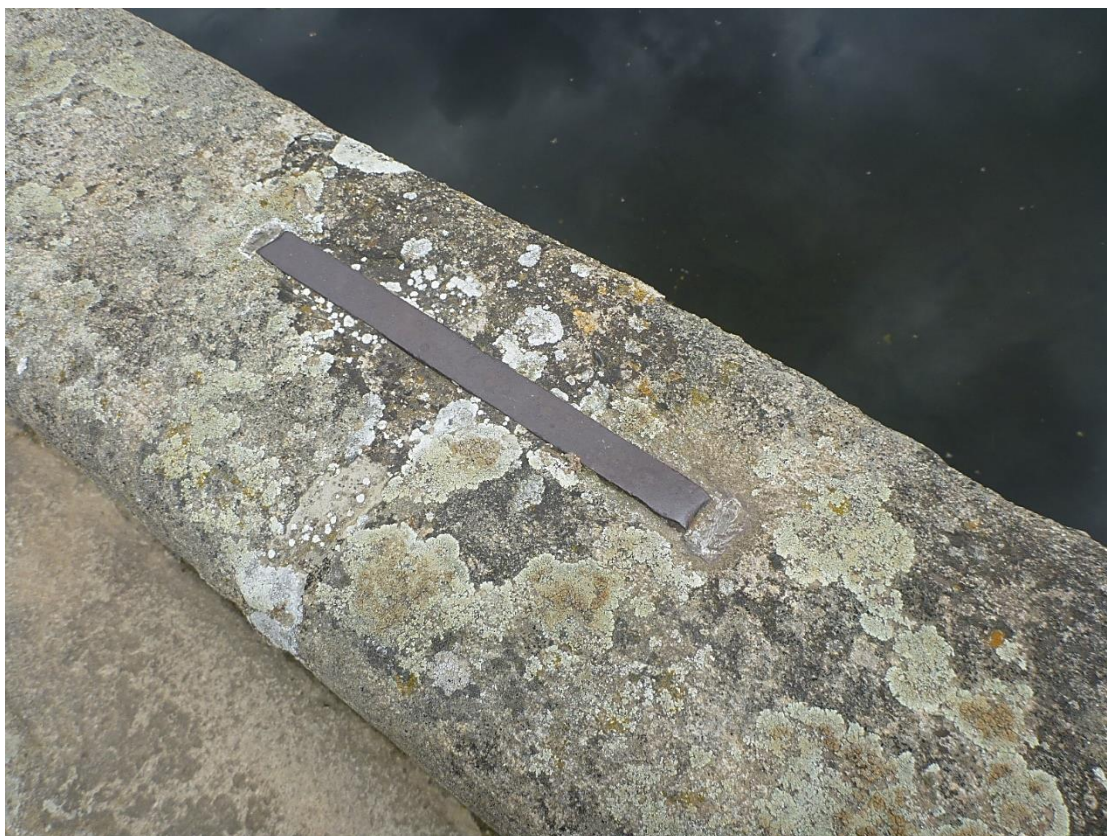
- defekty mechanické povahy v oblasti spojů nádoby jsou způsobeny vesměs korozí a následnou expanzí spojovacích kramlí
- druhotné zásahy, opravy a aplikované výplně byly prováděny neodborně, s nevhodnými technologiemi a materiály, defekty byly opakovaně opravovány cementovým tmelem či přímo betonem

Kamenná kašna v areálu zámku Budkov – detail spojovacích kramlí na madle nádoby

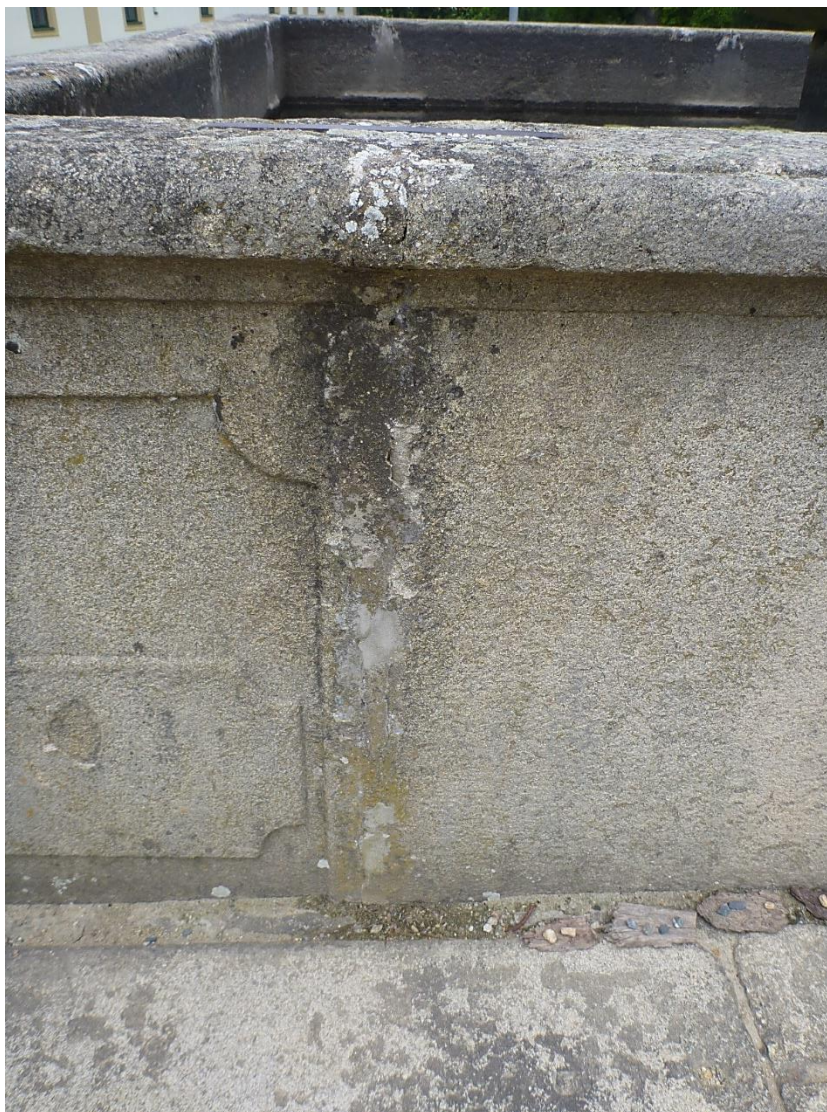
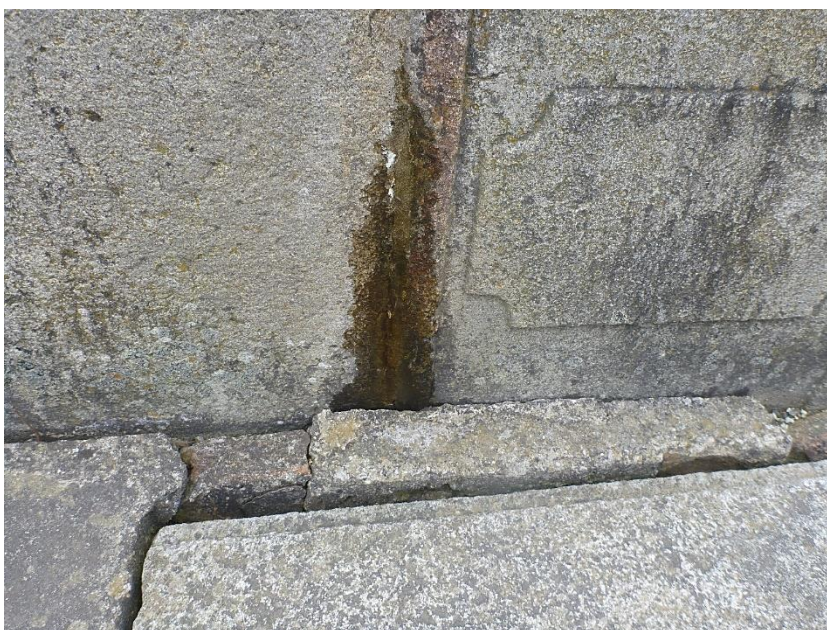
- na nádobě kašny jsou patrné rozsáhlé stopy po opravách a tmelení defektů a netěsností
- tmeleny jsou zejména poškozené partie a styčné spáry mezi jednotlivými bloky nádoby, místa napojení segmentů na dno a plocha dna kašny
- tyto vesměs neodborné zákroky byly prováděny nevhodným materiálem (cementovým tmelem), barevností a strukturou zcela odlišnou od okolní horniny
- tmely a výplně jsou dožilé, popraskané či částečně odloučené od podkladu

Kamenná kašna v areálu zámku Budkov – detail spár a průsaku vody

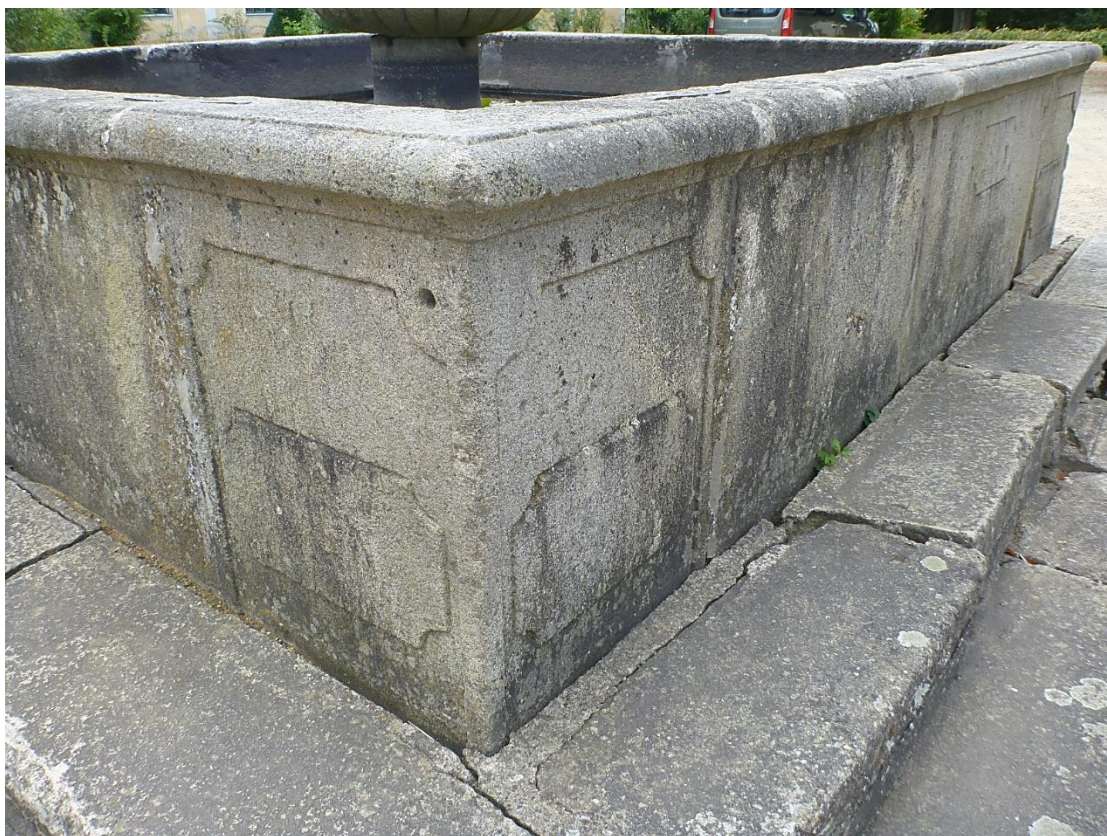
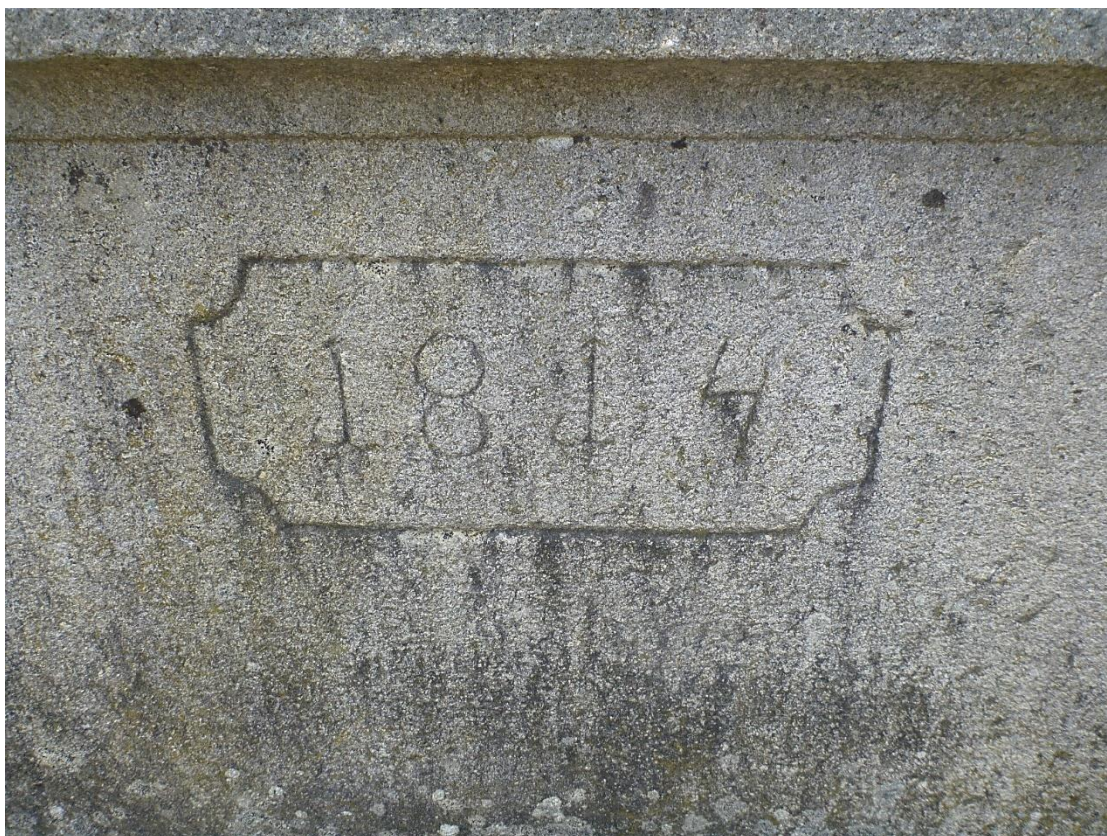
Kamenná kašna v areálu zámku Budkov – detail stěn nádoby, letopočet

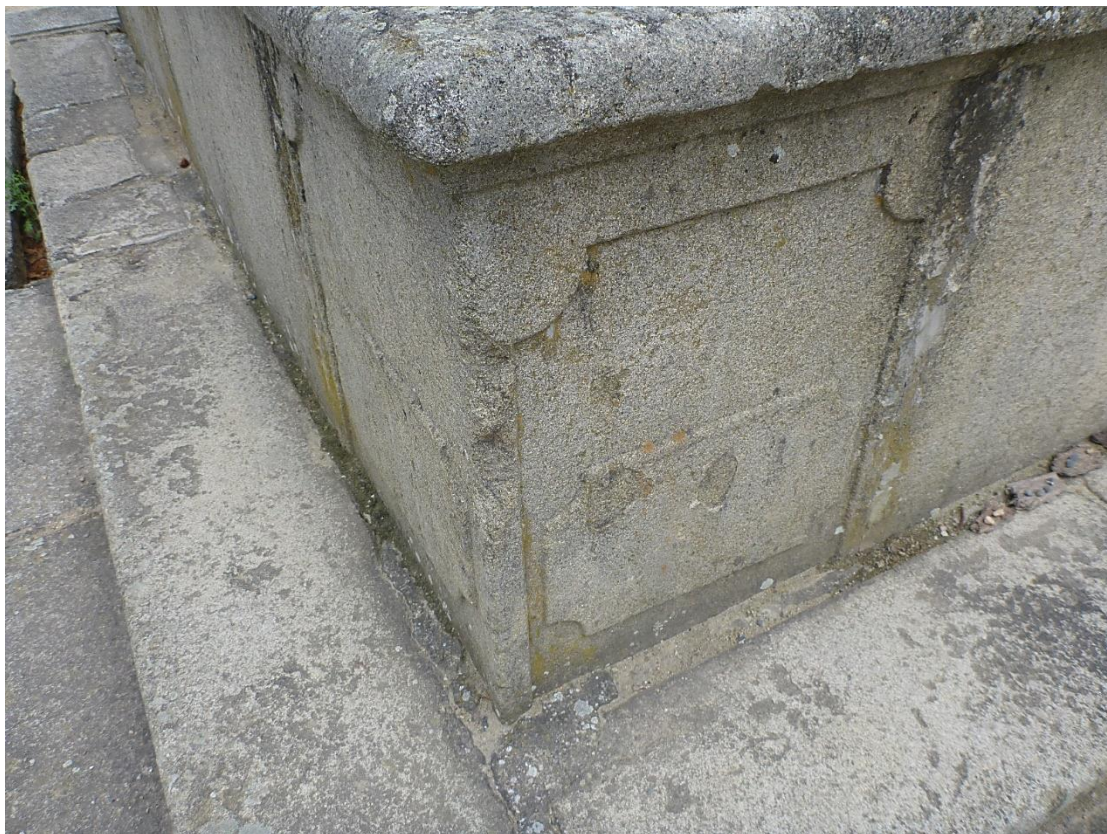
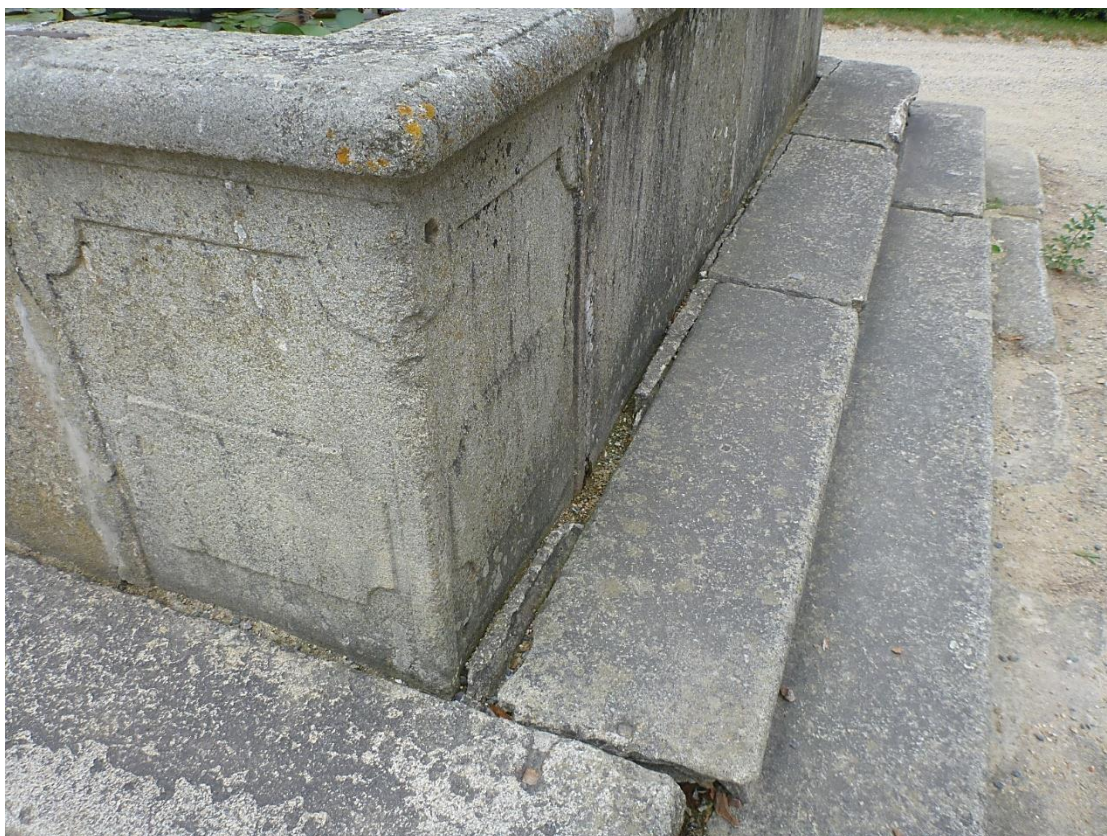
- obvodové segmenty nádoby kašny jsou výrazně plasticky poškozené zejména v oblasti nároží, madel a styčných spár
- schodové stupně jsou rozvolněné, zborcené a neúplné, v minulosti nahrazované jinými prvky či kusy betonu

Kamenná kašna v areálu zámku Budkov – detail nárožních bloků kašny s plastickou výzdobou

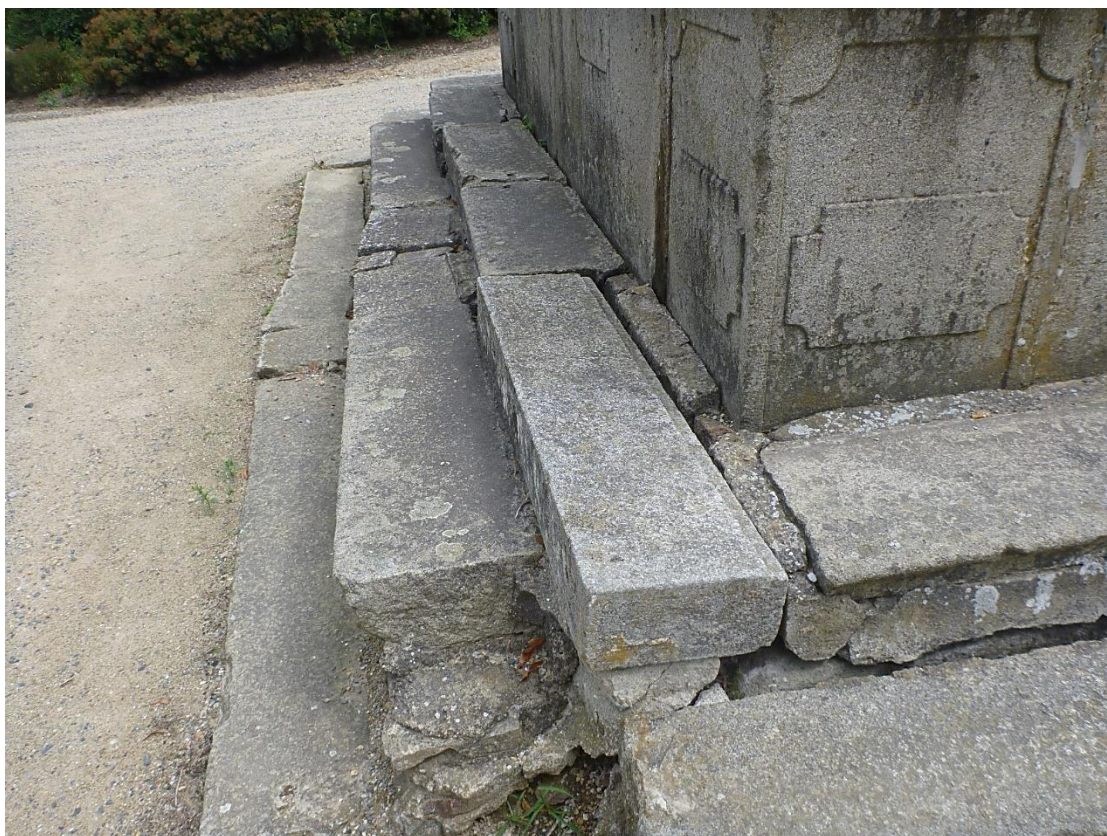
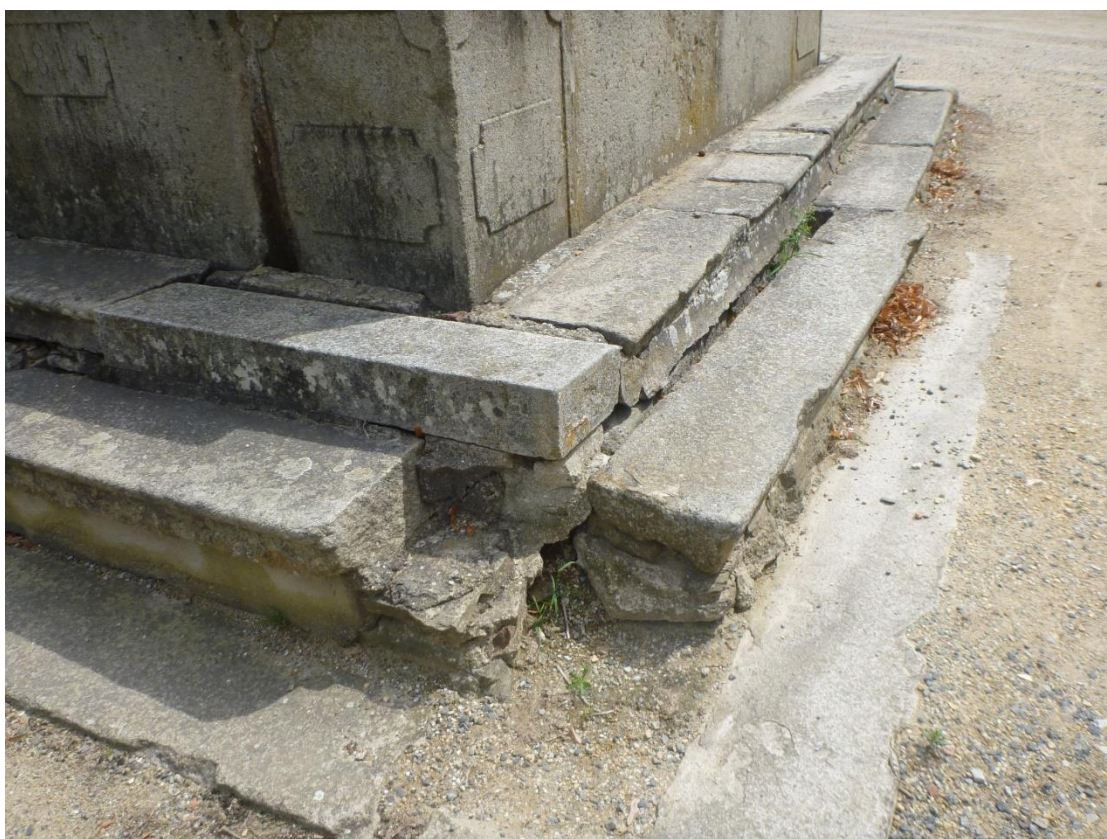
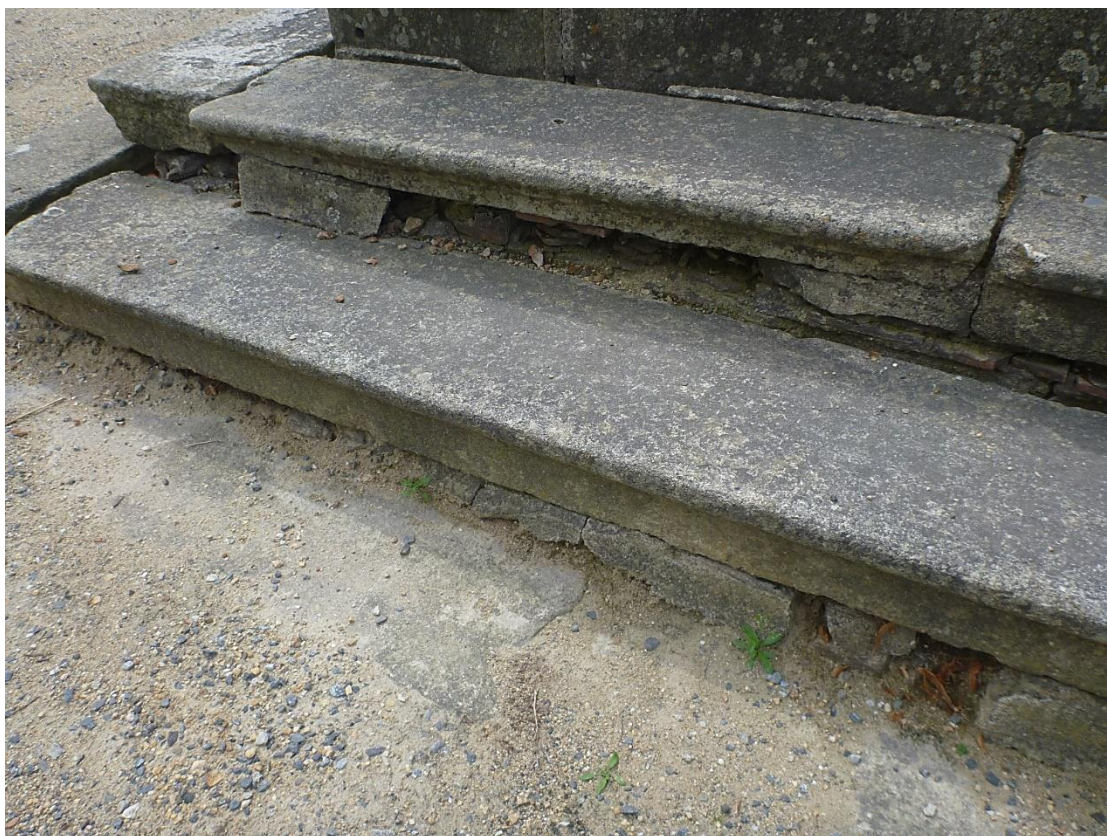
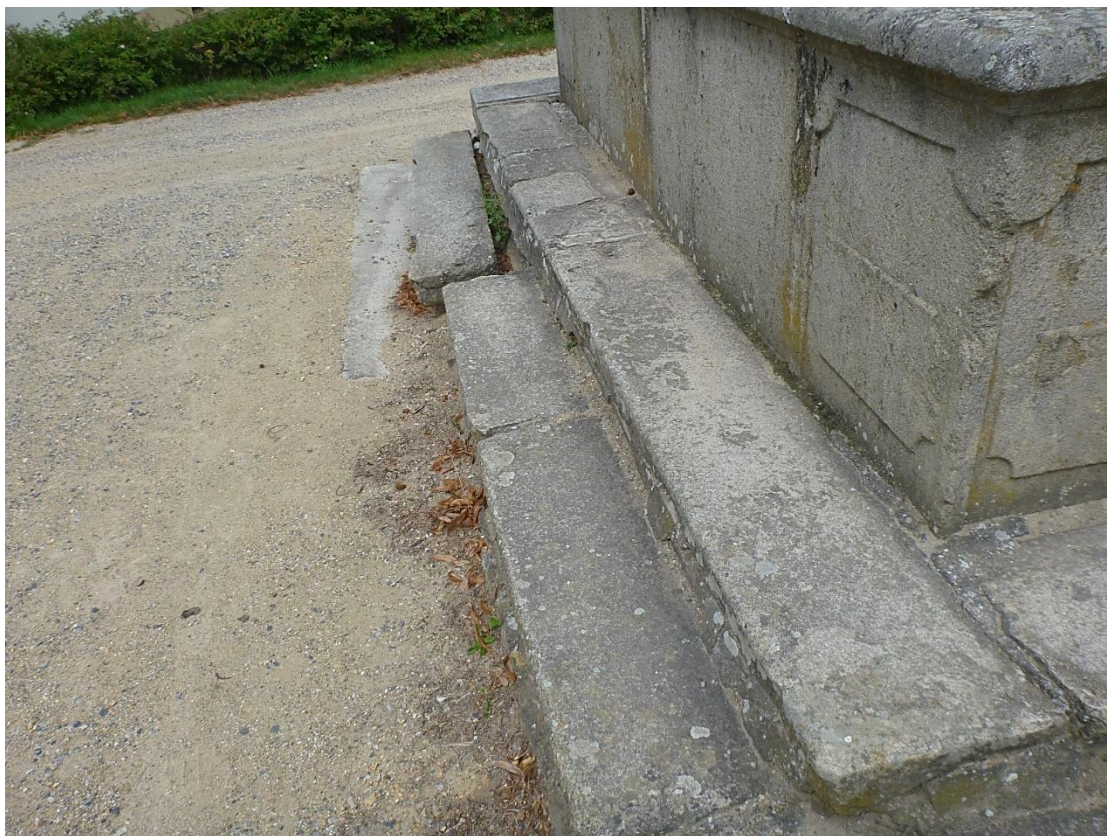
- stupňovitá schodová základna kašny je zborcená, jednotlivé kamenné bloky jsou rozestoupené, uvolněné ve spárách, vychýlené či vysunuté z původního půdorysného rámce
- desky dna jsou mírně zborcené, s odhalenými spárami
- statické poměry celku jsou výrazně narušené, v případě schodové základny havarijní

Kamenná kašna v areálu zámku Budkov – detail poškozené a uvolněné schodové základny
