SO 900 Restaurování

D.1.1.b Technická zpráva

Návrh koncepce restaurátorských prací na objektu kamenné kašny v areálu zámku Budkov (restaurátorský záměr)

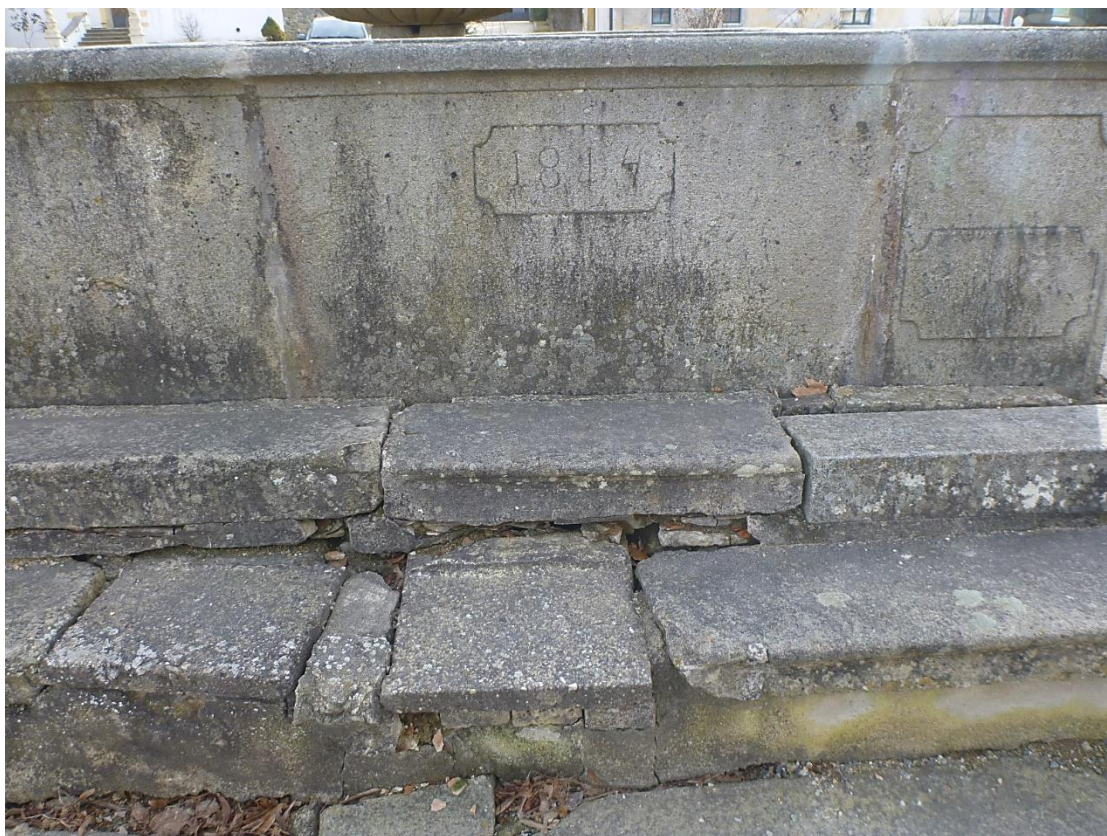
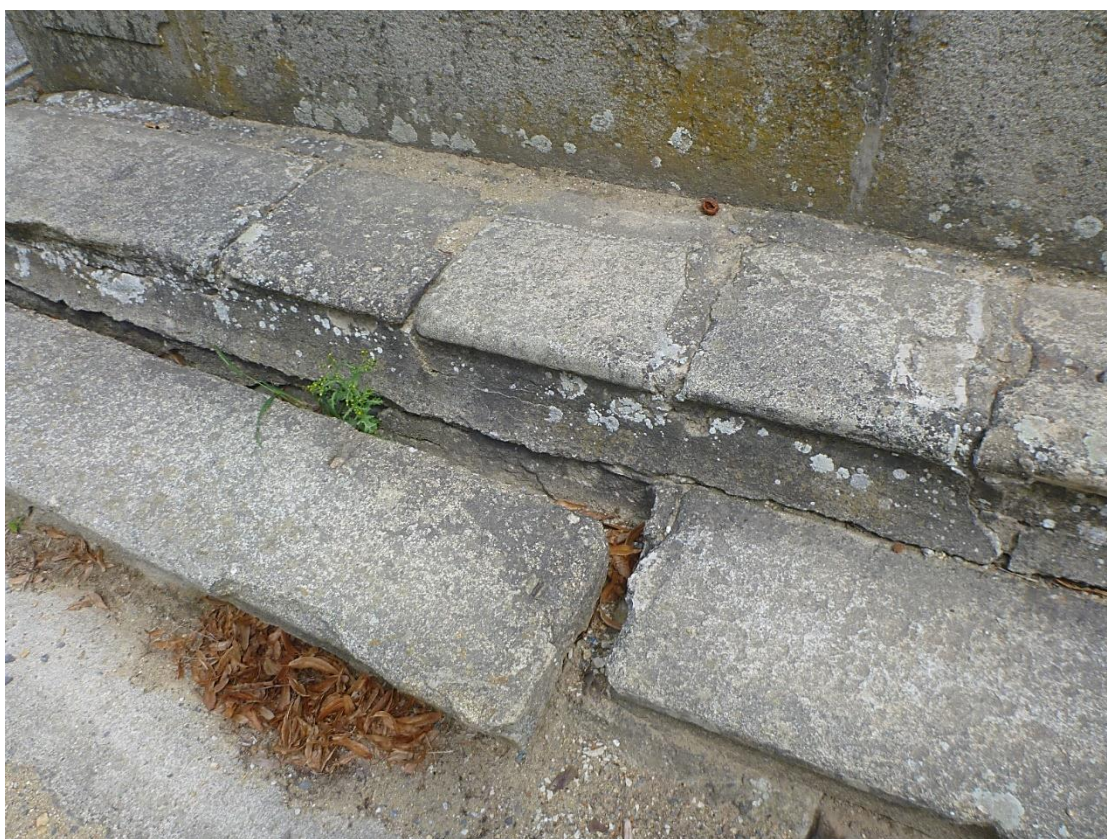
- kovové prvky – kramle – jsou značně korodované, velká část chybí zcela
- obvodové schodové stupně jsou výrazně poškozené, neúplné, byly druhotně nahrazovány či doplněny jinými kusy např. ostění, obrubníků, betonovou dlažbou, cihlami apod.

Kamenná kašna v areálu zámku Budkov – detail poškozené a uvolněné schodové základny – druhotně vložené prvky

Dochované prvky schodových stupňů obvodu kašny budou dle možností repasovány, s maximálním možným využitím původních kusů. V případě potřeby budou tyto schody doplněny o náhrady ve formě kamenných kopií ve vhodném materiálu – žule. Na stávajícím místě bude zhotoven odpovídající základ spolu s technologickým zázemím pro napájení a vodní režim kašny. Restauované a doplněné prvky kašny budou převezeny zpět, osazeny na nový základ, do obvodových stupňů vsazeny nové nerezové spony. Styčné spáry nádoby kašny budou utěsněny odpovídající technologií na bázi jílových materiálů či polymerních tmelů, pohledové partie spár budou provedeny v minerálním tmelu. Do centrální mísy bude osazen chrlič odpovídajícího tvaru, výtoky z mísy budou upraveny vložením nerezových trubiček tak, aby nedocházelo ke stékání vody po kamenné míse či podstavci.

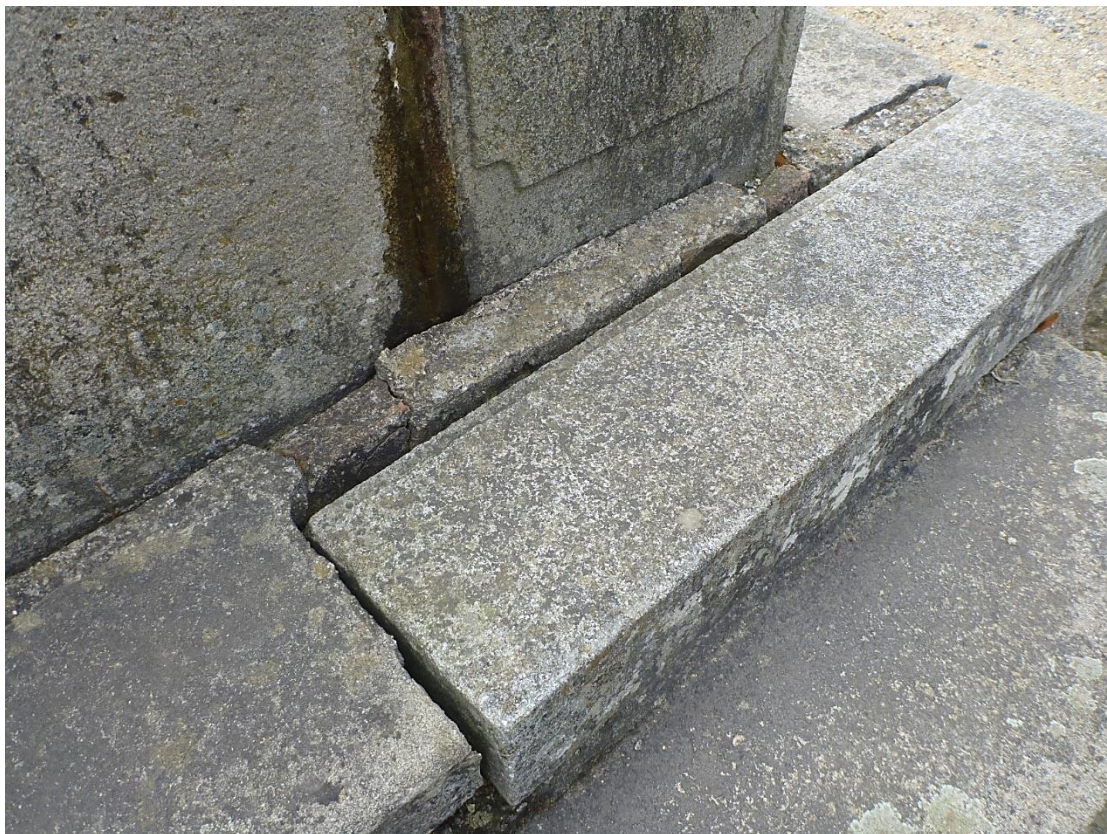
- široké spáry jsou vyplněny rovněž maltou, vyzdívkou z cihel atd.
- obvodové schodové stupně byly opakovaně neodborně opravovány, doplněny a zřejmě i přesazeny do jiné pozice – došlo k navýšení prvního stupně

Kamenná kašna v areálu zámku Budkov – detail poškozené a uvolněné schodové základny – druhotně vložené kusy (betonová dlažba, žulový obrubník)

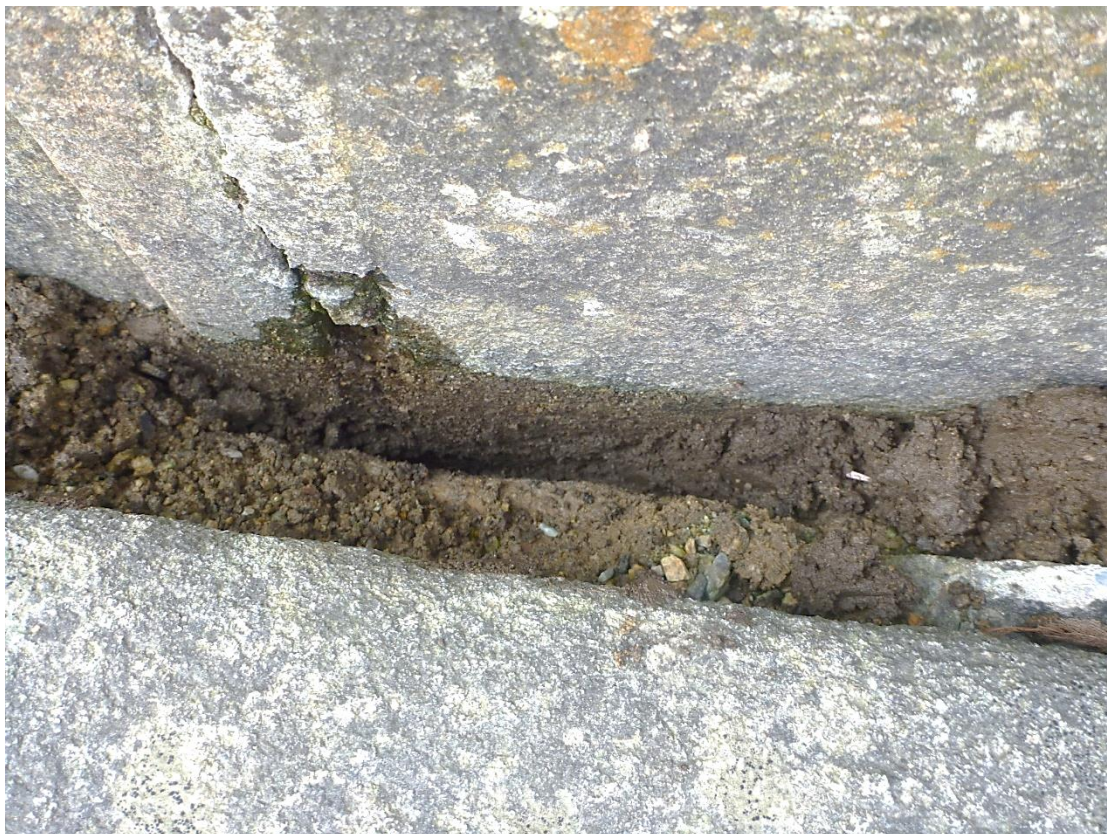
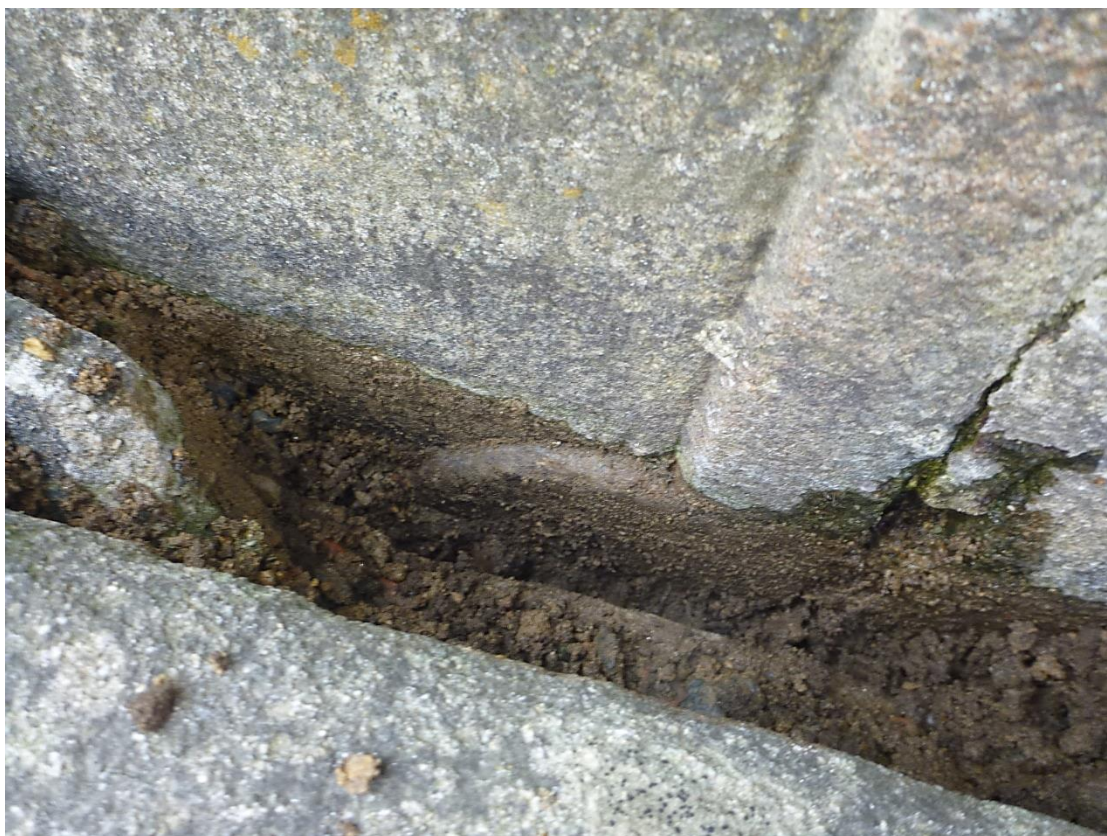
- spodní část obvodových stěn kašny je skryta za prvním schodovým stupněm (cca 10 cm), v těchto partiích je nyní skryté ozdobné rámování nároží, které bylo zcela jistě původně určeno k prezentaci

- kašna slouží stále jako vodní prvek, její vodní režim je ale nefunkční, jsou patrné průsaky vody stěnami a do podloží dna
- kašna nemá zřejmě odpovídající stabilní základ, dochází k poklesům celku a posunům stupňů na terénu

Kamenná kašna v areálu zámku Budkov – detail provedené sondy u paty stěn nádoby – skrytá část s plastickou výzdobou, provlhčená zemina od průsaků vody

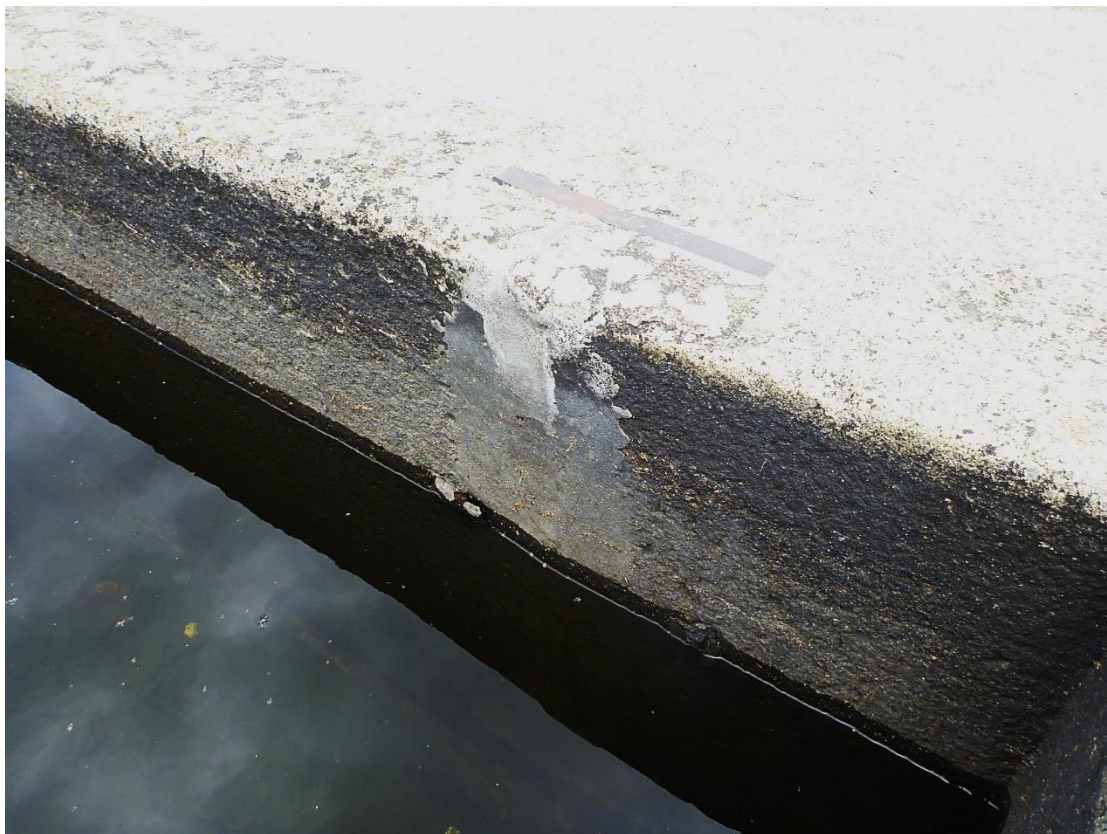
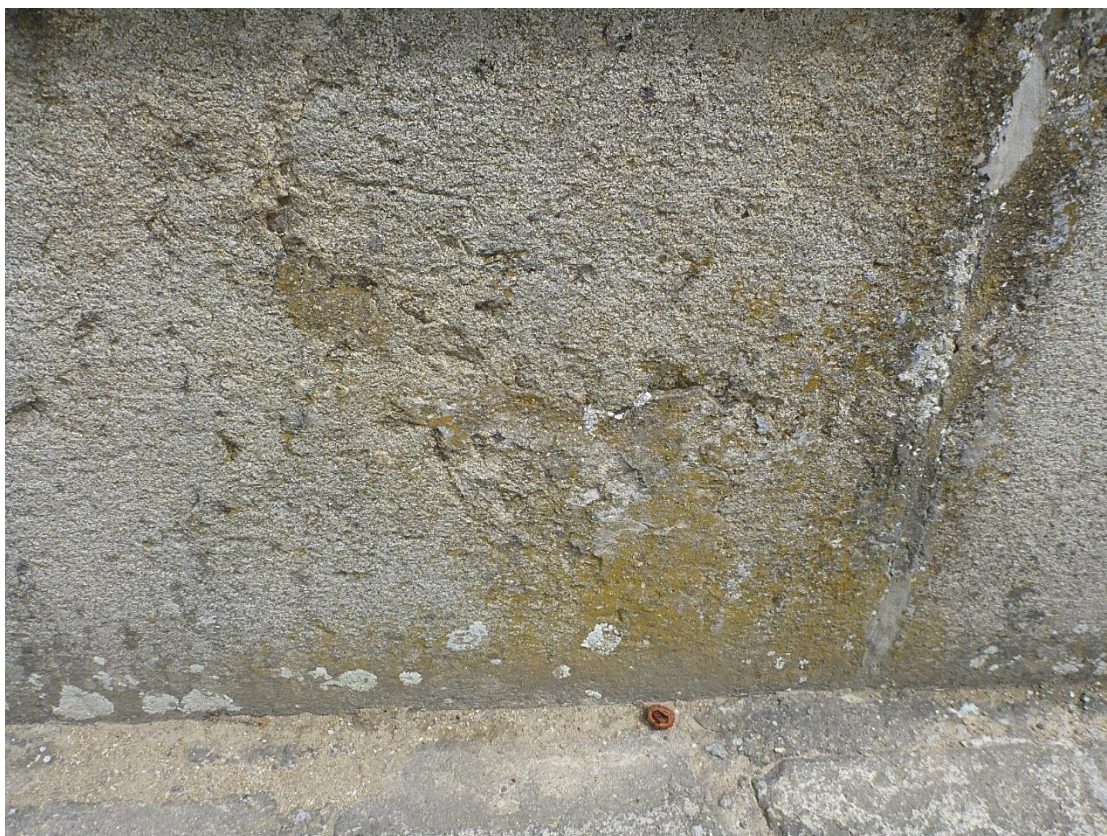
- na povrchu vnitřních stěn nádoby kašny se nacházejí zbytky plošných nátěrů, v oblasti styčných spár je kámen pokryt tenkovrstvými, do plochy rozvlečenými cementovými pačkami
- na segmentech kašny jsou patrné zbytky cementové malty (v partiích spojů) a rovněž tenkovrstvé cementové tmely a vysprávky

- na nádobě kašny jsou patrné rozsáhlé stopy po opravách a tmelení defektů a netěsností
- tmeleny jsou zejména poškozené partie a styčné spáry mezi jednotlivými bloky nádoby, místa napojení segmentů na dno a plocha dna kašny
- tyto vesměs neodborné zákroky byly prováděny nevhodným materiálem (cementovým tmelem), barevností a strukturou zcela odlišnou od okolní horniny
- tmely a výplně jsou dožilé, popraskané či částečně odloučené od podkladu

Kamenná kašna v areálu zámku Budkov – detaily narušení kamene, cementové tmely

porostů a řas, bude provedena preventivní biosanace kamene. Z povrchu budou odstraněny povlaky, zčernalé depozity a krusty. Budou vyjmuty a následně nahrazeny (doplněny) korodované spojovací kramle a ostatní prvky (trny, čepy apod.). Kamenný materiál bude dle typu a stavu následně zpevněn, bude provedena injektáž a slepení trhlin. Budou sejmuty všechny nevhodné, nepůvodní výplně a spárování. Popraskané a rozlomené partie budou spojeny s využitím nekorodujících podpůrných armatur (nerez, sklolaminát). Poškozené a chybějící místa budou doplněna umělým kamenem s patřičnými plnivý ve formě drcených a mletých mouček příslušných hornin a písků. Povrch doplňovaných míst bude strukturálně upraven v návaznosti na původní povrchy.

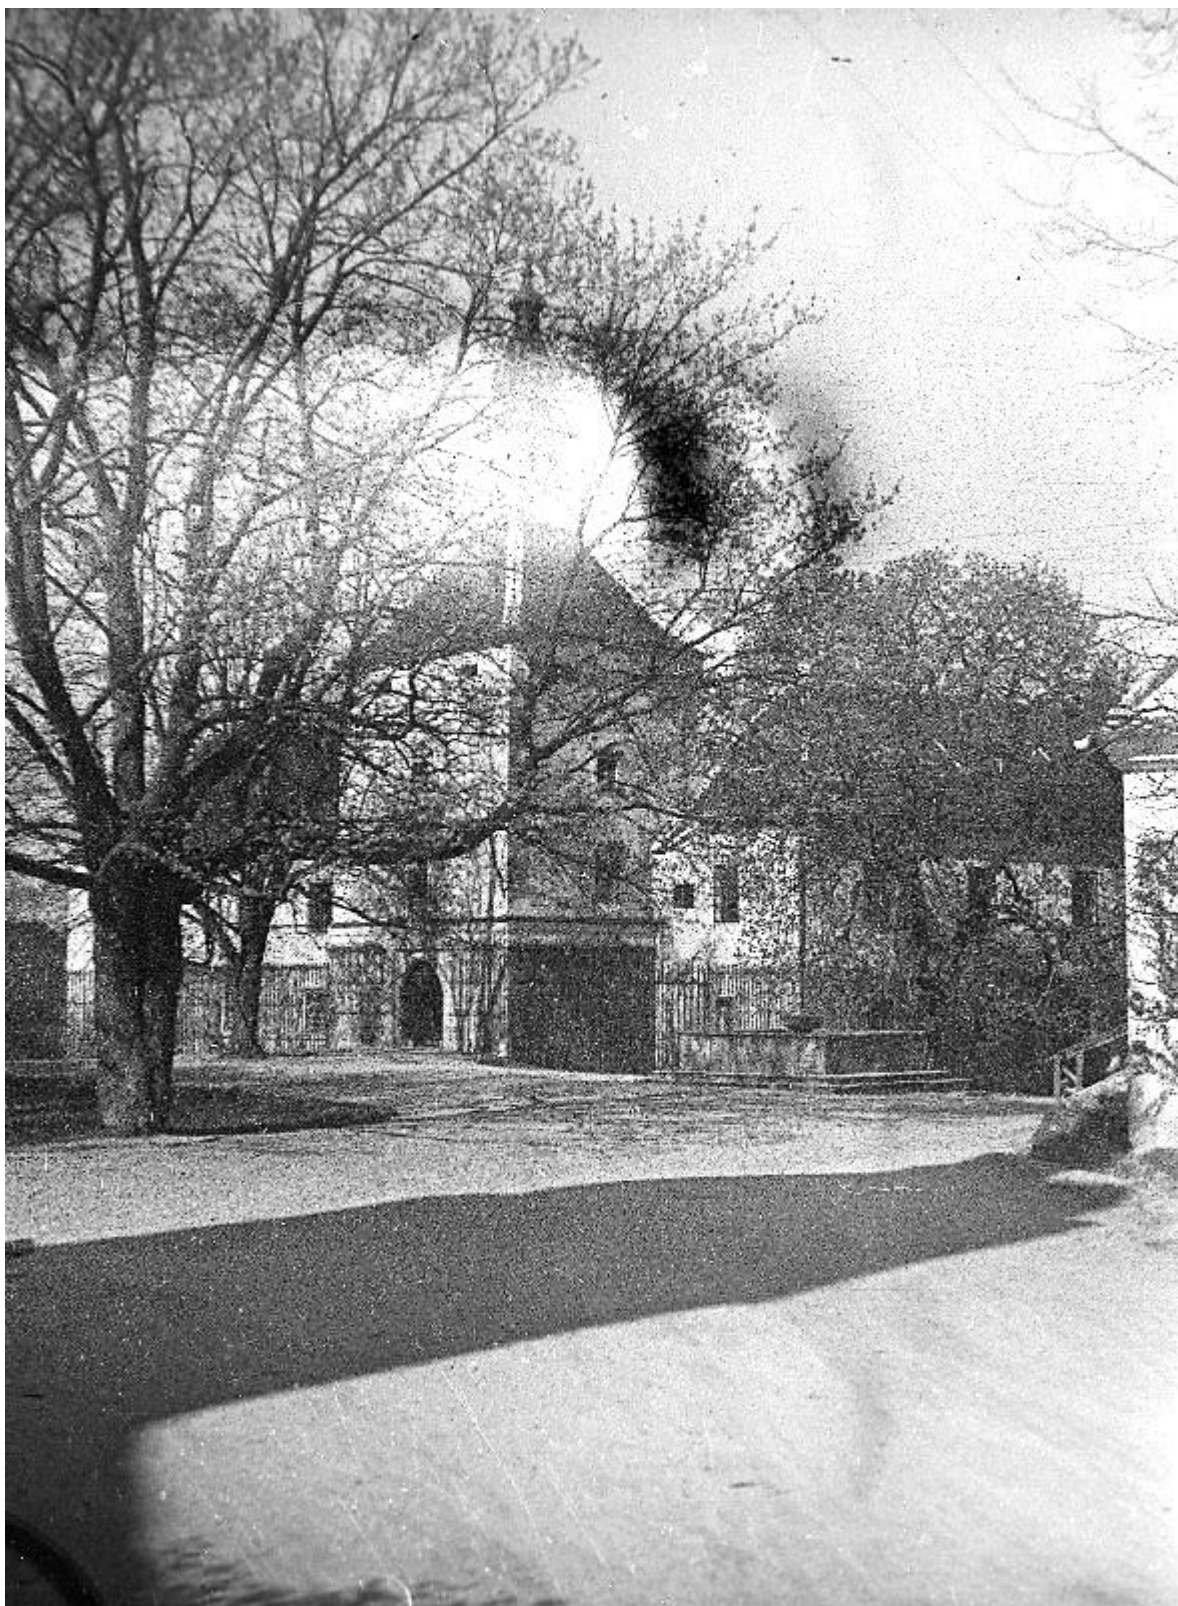
Kamenná kašna v areálu zámku Budkov – historické fotografie kašny
