## Průzkum raků na potocích u obce Letny

Mostní projekce s.r.o.  
Jana Babáka 2733/11  
612 00 Brno  
IČO: 06754449

Průzkum raků byl proveden na základě objednávky od společnosti Mostní projekce s.r.o. z července 2019, z důvodu záměru kompletní rekonstrukce mostu č. 112-054 přes potok Podlesník

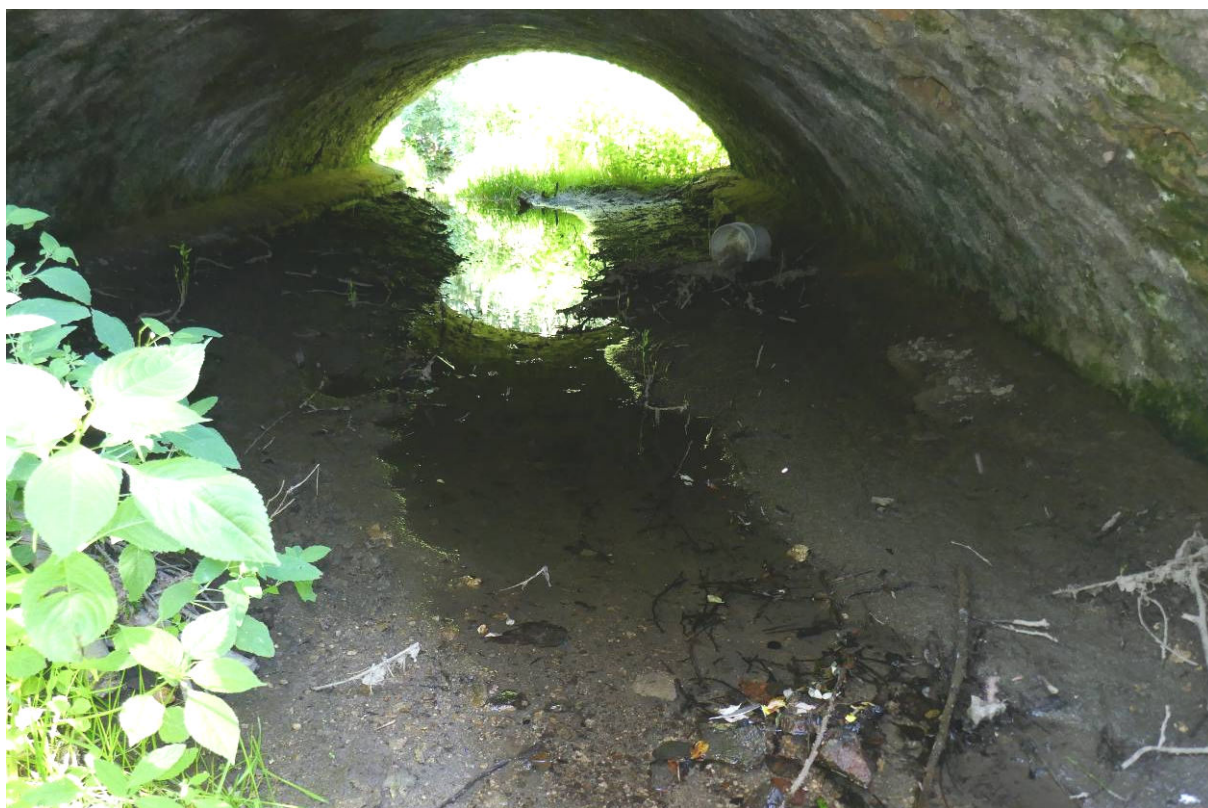
Jejich výskyt však nelze zcela vyloučit, i když přímo v potoku Podlesník je méně pravděpodobný. Voda zde má totiž dle zjištěného oživení bezobratlými živočichy spíše průměrnou kvalitu. Výskyt raků přímo v podmostí předmětného mostu lze téměř vyloučit - jsou zde převážně bahnité naplaveniny jen s minimem menších kamenů, což není příliš vhodný biotop pro raky.

**Foto 1:** Potok Podlesník v podmostí mostu č. 112-054

Výskyt raků nebyl aktuálním průzkumem u obce Letny prokázán. Jejich výskyt však nelze vyloučit – viz výsledky. Při opravě mostu nedojde k poškození populace raků, v podmostí se pravděpodobně nevyskytují ani žádní jednotliví jedinci raků.

K úplnému vyloučení rizika usmrcení případných jedinců by bylo vhodné úsek před zásahem odvodnit a jedince, kteří by se objevili po odtoku vody, přemístit poproudově níže do stejného toku.

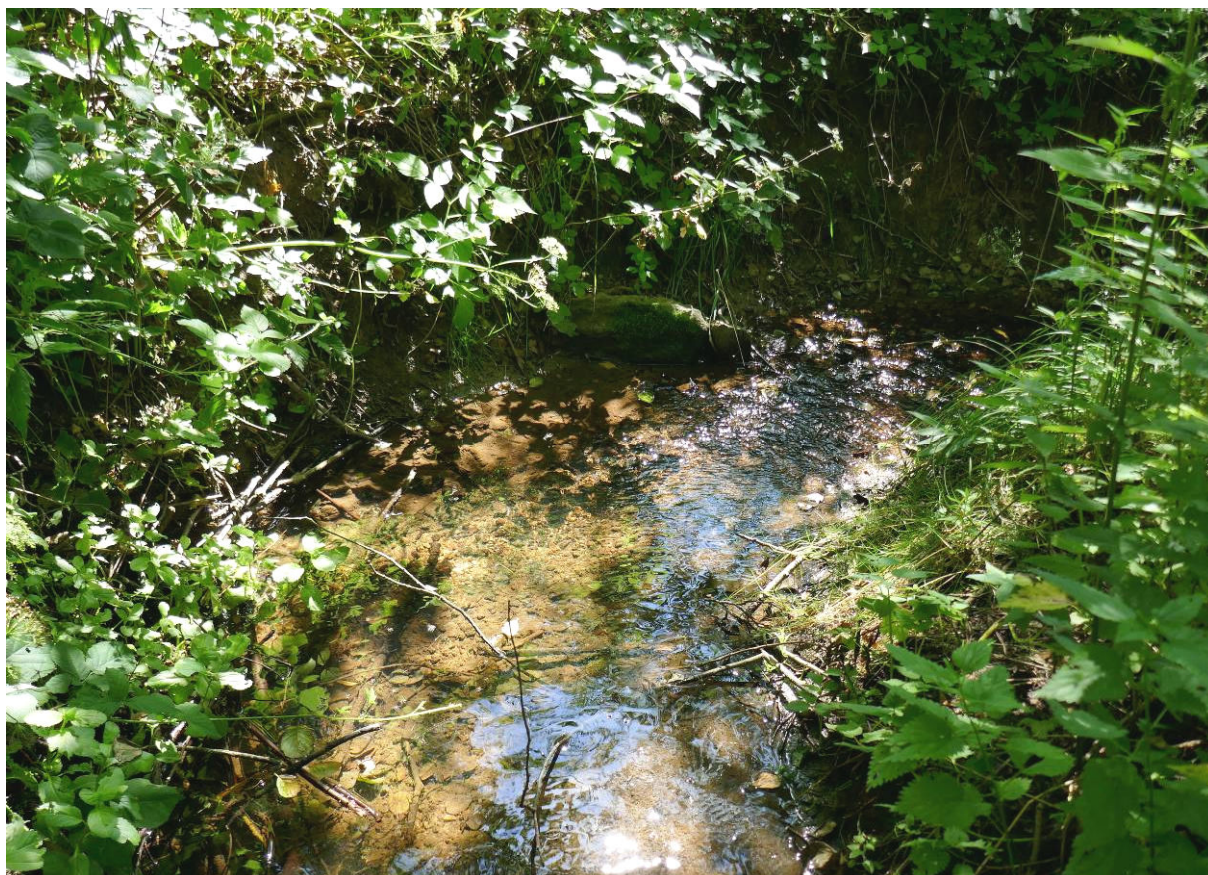
Potok Podlesník byl podroben průzkumu v úseku cca 50 m poproudově pod mostem 112-054 až cca 300 m protiproudově nad tímto mostem, celkem tedy v úseku cca 350 m dlouhém. Potok má protiproudově nad předmětným mostem přírodě blízké, kamenité koryto, s písčitými i bahnitými naplaveninami. Tok je v tomto úseku doprovázen dřevinami, zejména olšemi. Koryto v podmostí je nyní také přírodě blízké, se šterkopísčitými a hlavně pak bahnitými naplaveninami, i když pod nimi je zřejmě tvrdé, betonové nebo s kameny do betonu. Tok poproudově pod mostem je přírodě blízký, ale s převažujícími bahnitými naplaveninami, dřeviny jsou zde pouze v části, pak následuje úsek toku v mokřadních loukách. Kvalita vody v potoku je průměrná.

**Foto 2:** Koryto potoka Podlesník nad mostem (protiproudově)

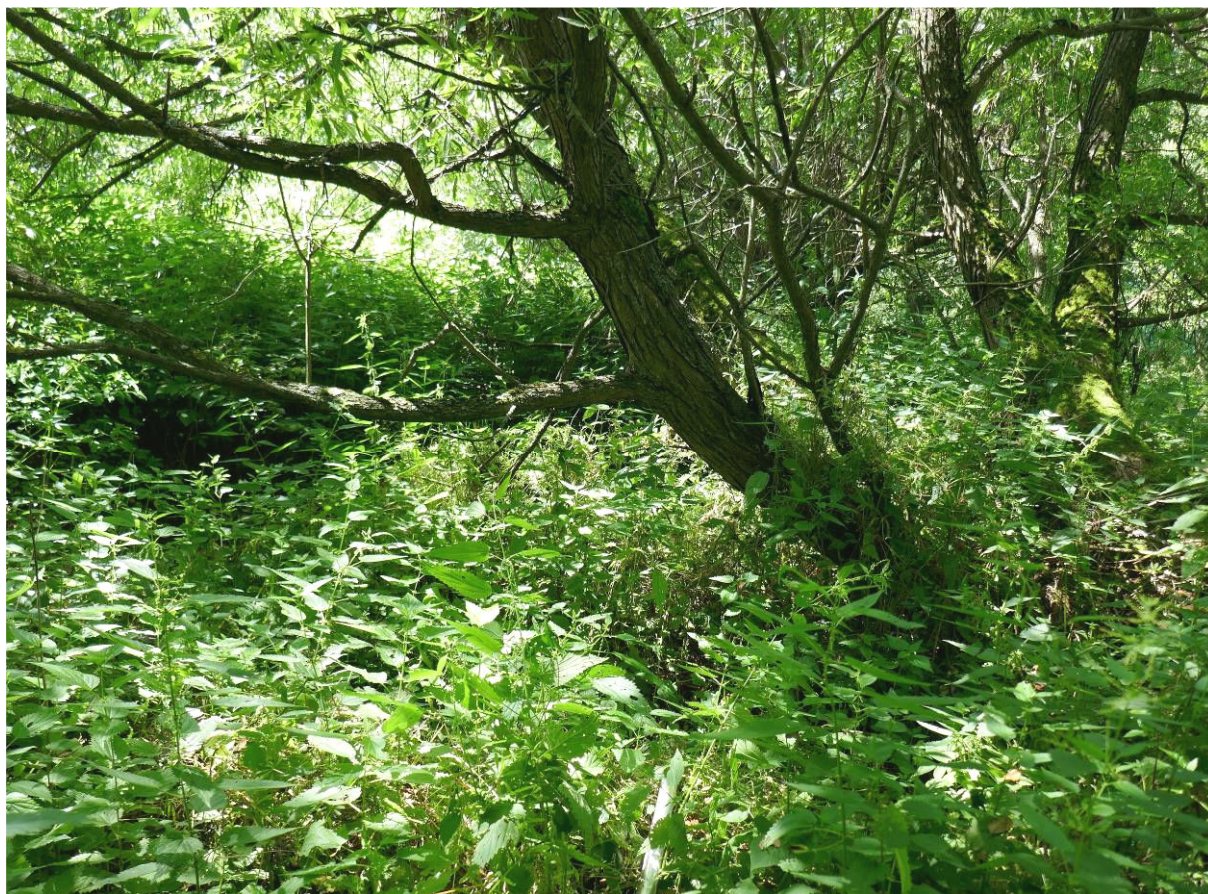
**Foto 3:** Niva potoka Podlesník nad mostem (protiproudově)

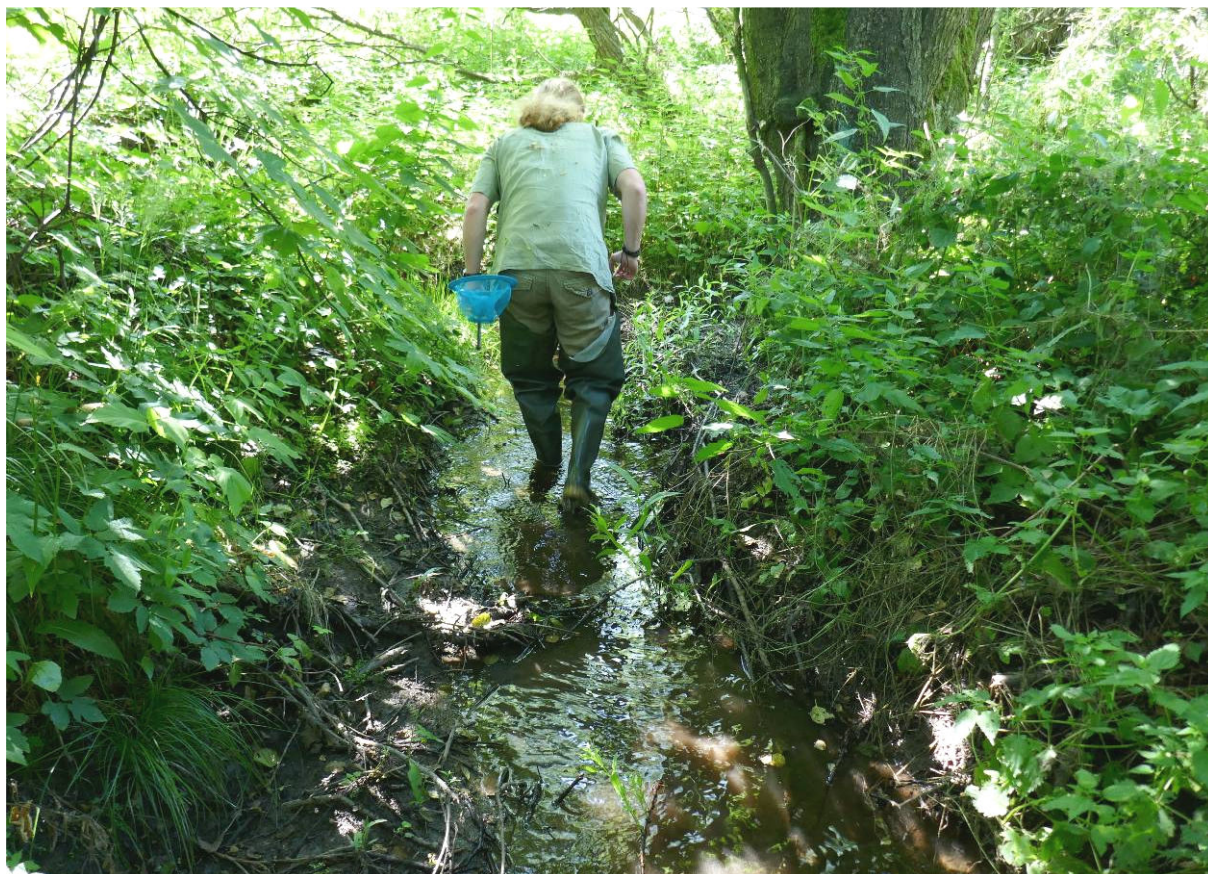
**Foto 4:** Potok Podlesník těsně pod mostem (poproudově)

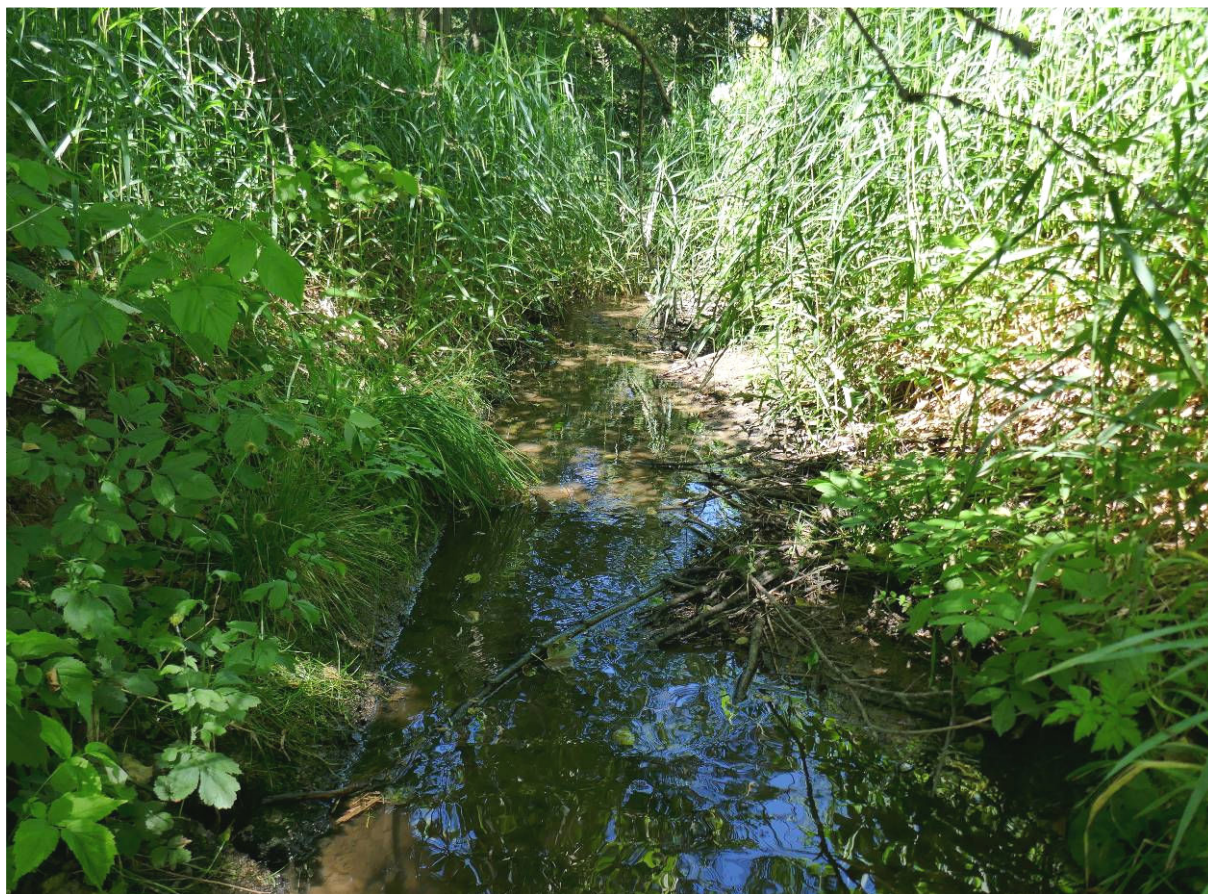
Pravostranný přítok potoka Podlesník od zhruba pětihektarového rybníka v obci Letny byl zkoumán v úseku zhruba 350 m poproudově od hráze rybníka. Potok je v tomto úseku tvrdě technicky upraven – směrově narovnan, zahlouben a opevněn betonovými bloky do lichoběžníkového profilu. Jen zhruba na dvou místech je opevnění potoka mírně narušeno a pomístně jsou zde menší mezery mezi jednotlivými betonovými bloky. Dno potoka je tedy betonové, jen občas s menšími kameny a šterkem a překryté jen minimálně písčitými sedimenty. Kvalita vody v tomto potoku je velmi dobrá. Rybník v obci Letny, kterým protéká tento potok, měl v době průzkumu silný vegetační zákal, daný pravděpodobně velmi vysokou rybí obsádkou. U rybníka v podstatě chybí litorální porosty.

Velmi dobrou kvalitu vody má však pravostranný přítok od obce Letny, a to i přesto, že do něj teče voda z velmi intenzivně využívaného rybníka – pravděpodobně sem ale bude svedena voda z několika dalších pramenů (meliorací). Trvalý výskyt raků v tomto pravostranném přítoku lze však téměř vyloučit z jiného důvodu, a to je tvrdá úprava dna i břehů – raci zde nemají dostatečný vodní sloupec ani místa pro úkryt. V potoku byli 2 raci zjištěni údajně v roce 2013 (viz záznam v Nálezové databázi ochrany přírody). Pokud je to správný údaj, pak mohlo jít o jedince, kteří se pokoušeli migrovat proti proudu z rybníka v osadě Dlouhá Ves. Bylo by pak tedy pravděpodobné, že v tomto rybníku se raci vyskytují a občas někteří jedinci migrují do obou potoků. Migrace směrem po proudu z rybníka Letny (přes objekty a hráz) je méně pravděpodobná.

**Foto 5:** Pravostranný přítok potoka Podlesník, poblíž silnice na Rájov

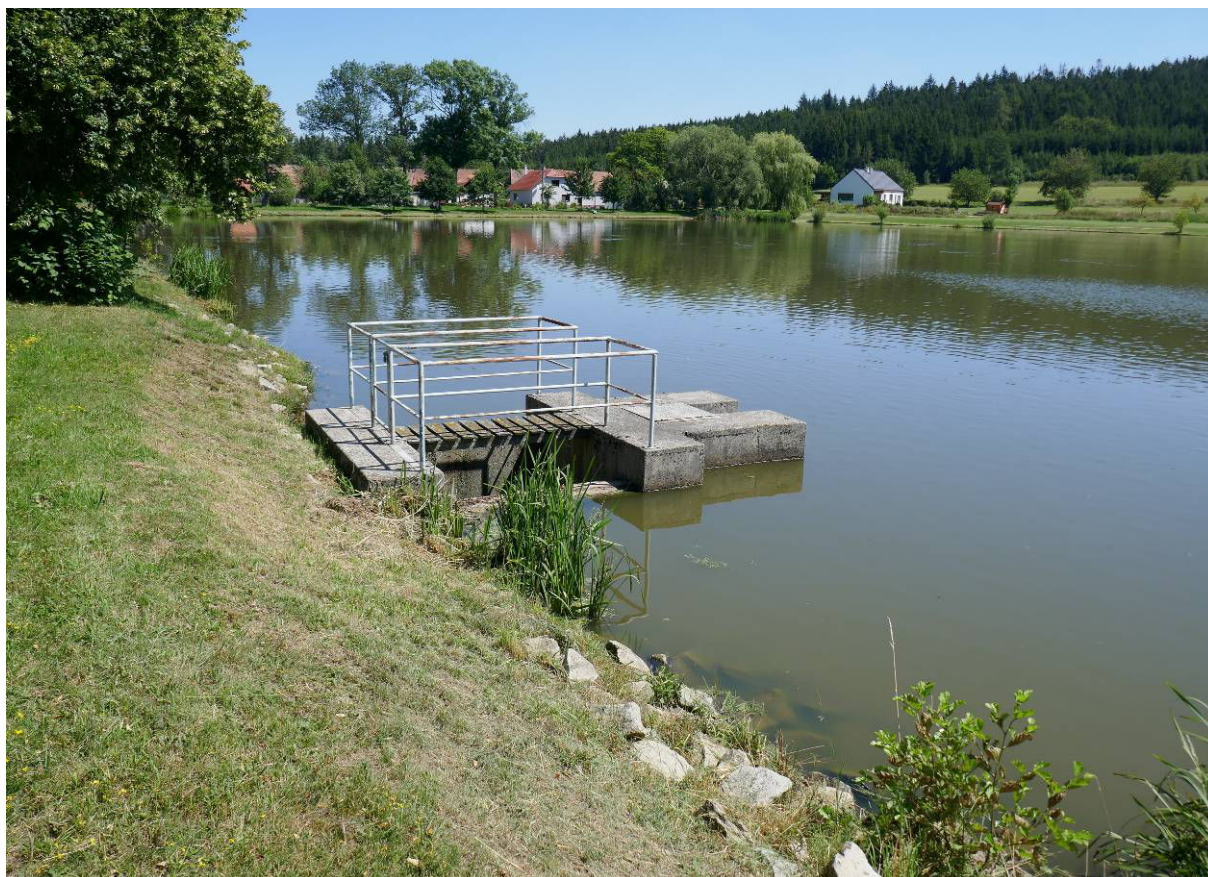
**Foto 6:** Rybník v obci Letny
