ZÁVĚREČNÁ ZPRÁVA

**Stanovení pevnostních parametrů betonu
Most 602-042 přes trať ČD Jihlava-Brno před obcí Helenín**

Objednatel: **Projekční kancelář PRIS spol. s r.o.**
Osová 717/20; 625 00 Brno
IČ: 46974806; DIČ CZ46974806

Zhotovitel: **Vysoké učení technické v Brně, Fakulta stavební**
Ústav stavebního zkušebnictví
Veveří 331/95; 602 00 Brno
IČ: 00216305; DIČ CZ00216305

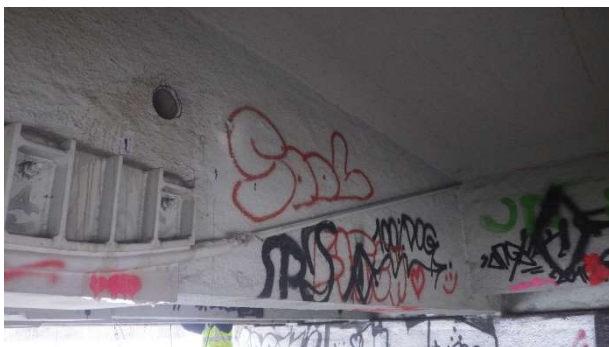
Foto 6.1.1

Jádrový vývrt V-01 byl odebrán vodorovně z 3. hlavního podélného nosného trámu z levého boku (dle směru staničení mostu) ve vzdálenosti 2350 mm za 1. kolmým příčnickem u opěry OP1 v poli 1 ve výšce 480 mm od spodního líce trámu. Orientační poloha odebraného jádrového vývrtu je zakreslena na schématu 5.1 v kapitole 5. Sonda je po provedení a zdokumentování zapravena vhodným sanačním betonem s omezeným smršťováním.

Základní údaje o odběru vzorku:	<ul style="list-style-type: none"> - monolitický beton - provedená hloubka vrtu 235 mm - při odběru nebyla porušena žádná výztuž - v místě sondy boční líc trámu opatřen sanační omítkou tloušťky 3 – 4 mm
Popis betonu v odebraném vzorku:	<ul style="list-style-type: none"> - kamenivo těžené; maximální frakce 22 mm - běžné množství pórů o velikosti do 5 mm - hrubé kamenivo rovnoměrně rozmístěno v celé délce odebraného vzorku - hloubka karbonatace původního betonu pod provedenou sanací 4 - 6 mm - z odebraného vzorku vyrobeny 2 zkušební tělesa pro stanovení pevnosti v tlaku

Pohled na provedené místo jádrového vývrtu Ø75 mm s označením V-01 odebraného z bočního líce 3. trámu zleva v poli 1

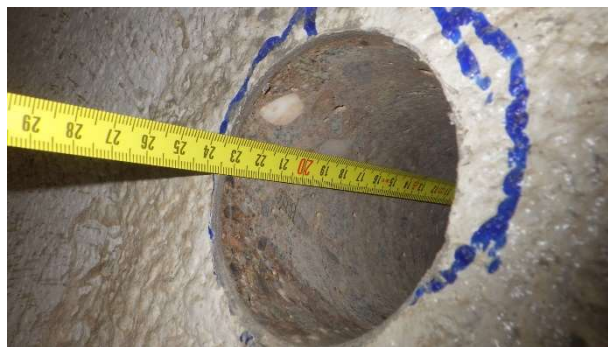
Foto 6.1.2

Měření celkové hloubky provedeného jádrového vývrtu Ø75 mm s označením V-01 odebraného z bočního líce 3. trámu zleva v poli 1

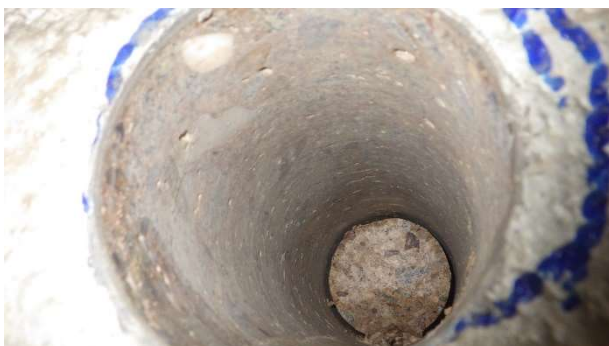
Foto 6.1.3

Detailní pohled do ostění po vyjmutí provedeného jádrového vývrtu s označením V-01

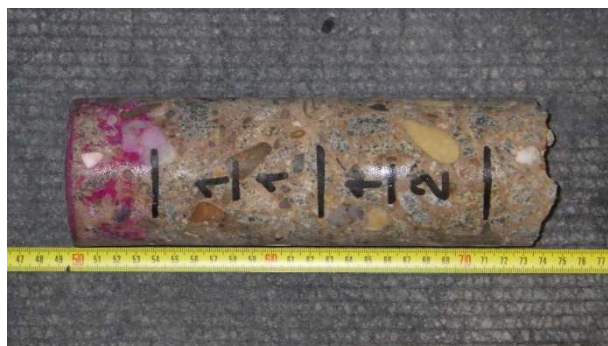
Foto 6.1.4

Laboratorní foto vzorku s označením V-01 včetně provedeného testu hloubky karbonatace a s vyznačenou polohou zkušebních těles

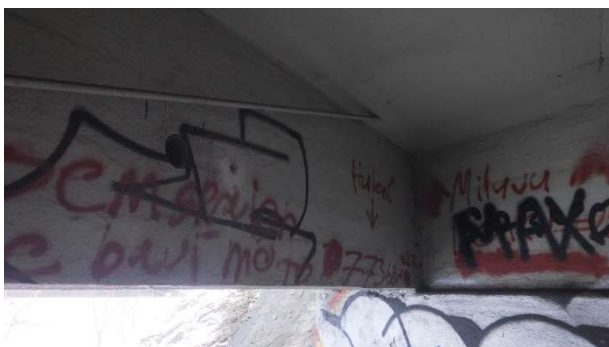
Foto 6.2.1

Jádrový vývrt V-02 byl odebrán vodorovně z 6. hlavního podélného nosného trámu (krajní pravý trám) z levého boku (dle směru staničení mostu) ve vzdálenosti 1050 mm před 1. kolmým příčnickem u opěry OP1 v poli 1 ve výšce 240 mm od spodního líce trámu. Orientační poloha odebraného jádrového vývrtu je zakreslena na schématu 5.1 v kapitole 5. Sonda je po provedení a zdokumentování zapravena vhodným sanačním betonem s omezeným smršťováním.

Základní údaje o odběru vzorku:	<ul style="list-style-type: none"> - monolitický beton - provedená hloubka vrtu 260 mm - při odběru nebyla porušena žádná výztuž - v místě sondy boční líc trámu opatřen sanační omítkou tloušťky 5 mm
Popis betonu v odebraném vzorku:	<ul style="list-style-type: none"> - kamenivo těžené; maximální frakce 22 mm - běžné množství drobnějších pórů o velikosti do 3 mm - hrubé kamenivo rovnoměrně rozmístěno v celé délce odebraného vzorku - hloubky karbonatace původního betonu pod provedenou sanací max. 1 mm - z odebraného vzorku vyrobeny 2 zkušební tělesa pro stanovení pevnosti v tlaku

Pohled na provedené místo jádrového vývrtu Ø75 mm s označením V-02 odebraného z bočního líce 6. trámu (krajní pravý trám) zleva v poli 1

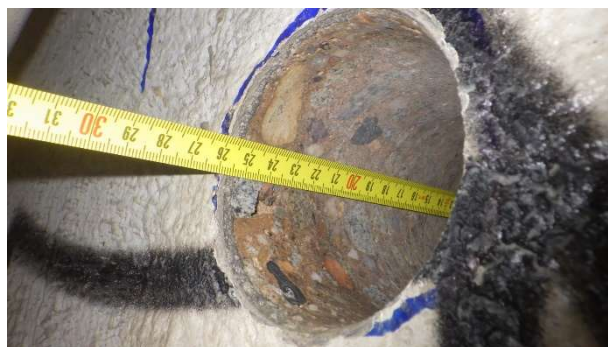
Foto 6.2.2

Měření celkové hloubky provedeného jádrového vývrtu Ø75 mm s označením V-02 odebraného z bočního líce 6. trámu (krajní pravý trám) zleva v poli 1

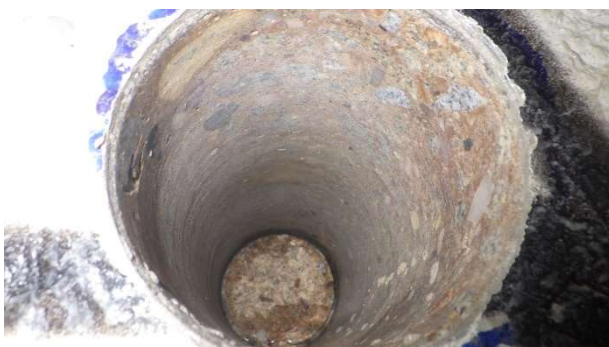
Foto 6.2.3

Detailní pohled do ostění po vyjmutí provedeného jádrového vývrtu s označením V-02

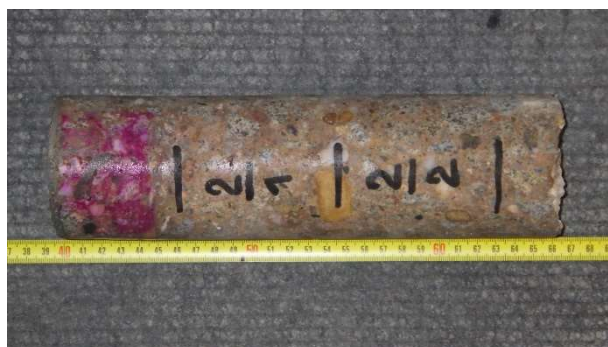
Foto 6.2.4

Laboratorní foto vzorku s označením V-02 včetně provedeného testu hloubky karbonatace a s vyznačenou polohou zkušebních těles

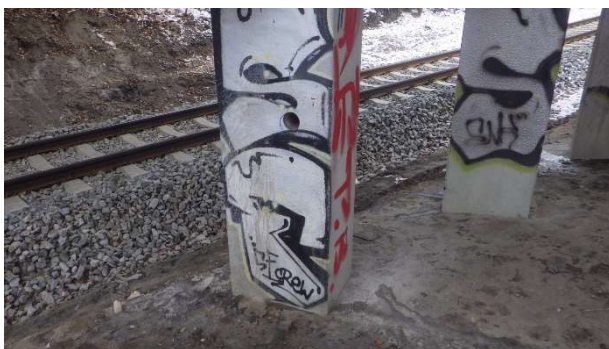
Jádrový vývrt V-03 byl odebrán vodorovně z boční stěny 2. sloupu pilíře P2 zleva (ve směru staničení mostu) ve vzdálenosti 200 mm od pravé hrany sloupu v pohledu ve výšce 1050 mm nad terénem. Orientační poloha odebraného jádrového vývrtu je zakreslena na schématu 5.1 v kapitole 5. Sonda je po provedení a zdokumentování zapravena vhodným sanačním betonem s omezeným smršťováním.

Základní údaje o odběru vzorku:	<ul style="list-style-type: none"> - monolitický beton - provedená hloubka vrtu 260 mm - při odběru nebyla porušena žádná výztuž - v místě sondy sloup pilíře opatřen povrchovou sanační omítkou tloušťky 3 mm, mezivrstvou z umělého kamene tloušťky 6 mm a sanačním betonem na původní konstrukci tloušťky 9 mm
Popis betonu v odebraném vzorku:	<ul style="list-style-type: none"> - kamenivo těžené; maximální frakce 22 mm - běžné množství pórů o velikosti do 4 mm - hrubé kamenivo rovnoměrně rozmístěno v celé délce odebraného vzorku - hloubky karbonatace původního betonu pod provedenou sanací max. 1 mm - z odebraného vzorku vyrobeny 2 zkušební tělesa pro stanovení pevnosti v tlaku

Foto 6.3.1
Pohled na provedené místo jádrového vývrtu Ø75 mm s označením V-03 odebraného z boční stěny 2. sloupu pilíře P2 zleva

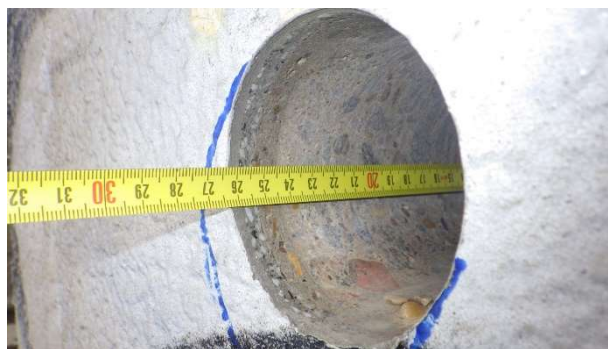
Foto 6.3.2
Měření celkové hloubky provedeného jádrového vývrtu Ø75 mm s označením V-03 odebraného z boční stěny 2. sloupu pilíře P2 zleva

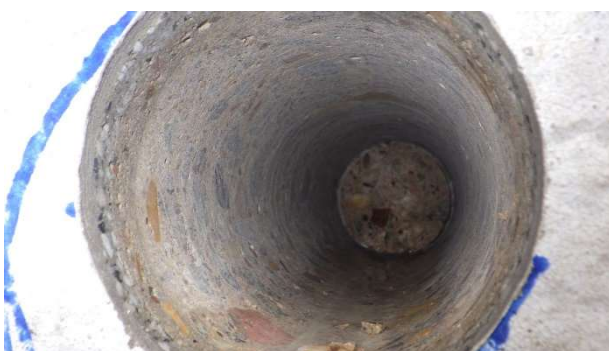
Foto 6.3.3
Detailní pohled do ostění po vyjmutí provedeného jádrového vývrtu s označením V-03

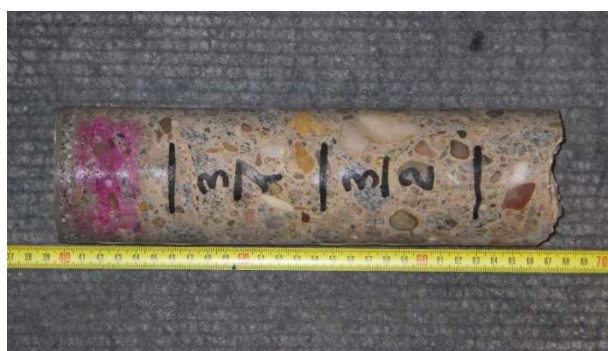
Foto 6.3.4
Laboratorní foto vzorku s označením V-03 včetně provedeného testu hloubky karbonatace a s vyznačenou polohou zkušebních těles

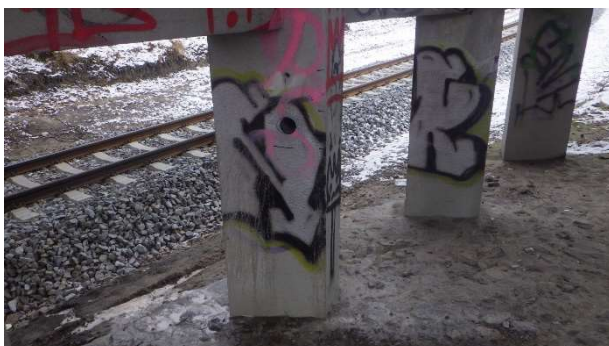
Foto 6.4.1

Jádrový vývrt V-04 byl odebrán vodorovně z boční stěny 4. sloupu pilíře P2 zleva (ve směru staničení mostu) ve vzdálenosti 190 mm od pravé hrany sloupu v pohledu ve výšce 1150 mm nad terénem. Orientační poloha odebraného jádrového vývrtu je zakreslena na schématu 5.1 v kapitole 5. Sonda je po provedení a zdokumentování zapravena vhodným sanačním betonem s omezeným smršťováním.

Základní údaje o odběru vzorku:	<ul style="list-style-type: none"> - monolitický beton - provedená hloubka vrtu 240 mm - při odběru nebyla porušena žádná výztuž - v místě sondy sloup pilíře opatřen povrchovou sanační omítkou tloušťky 3 mm, mezivrstvou z umělého kamene tloušťky 7 mm a sanačním betonem na původní konstrukci tloušťky 10 mm
Popis betonu v odebraném vzorku:	<ul style="list-style-type: none"> - kamenivo těžené; maximální frakce 22 mm - běžné množství pórů o velikosti do 4 mm - hrubé kamenivo rovnoměrně rozmístěno v celé délce odebraného vzorku - hloubky karbonatace původního betonu pod provedenou sanací max. 1 mm - z odebraného vzorku vyrobeny 2 zkušební tělesa pro stanovení pevnosti v tlaku

Pohled na provedené místo jádrového vývrtu Ø75 mm s označením V-04 odebraného z boční stěny 4. sloupu pilíře P2 zleva

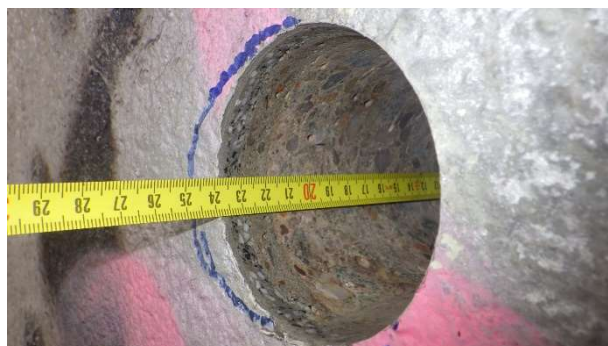
Foto 6.4.2

Měření celkové hloubky provedeného jádrového vývrtu Ø75 mm s označením V-04 odebraného z boční stěny 4. sloupu pilíře P2 zleva

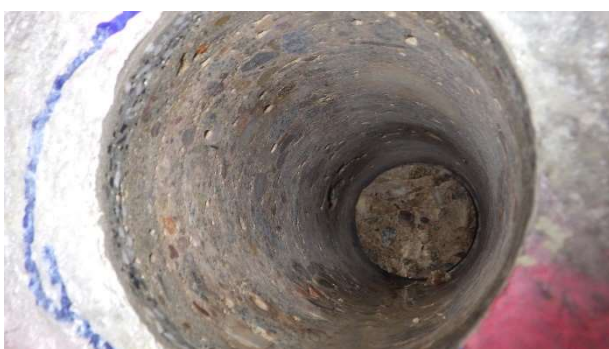
Foto 6.4.3

Detailní pohled do ostění po vyjmutí provedeného jádrového vývrtu s označením V-04

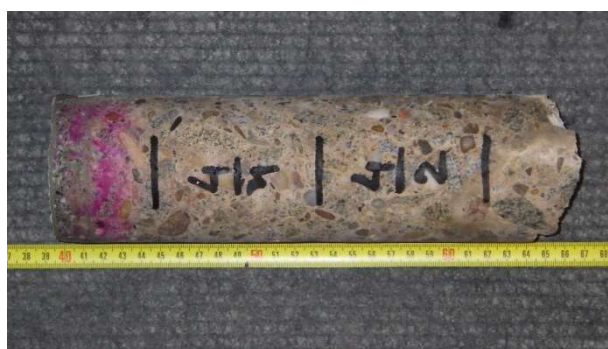
Foto 6.4.4

Laboratorní foto vzorku s označením V-04 včetně provedeného testu hloubky karbonatace a s vyznačenou polohou zkušebních těles

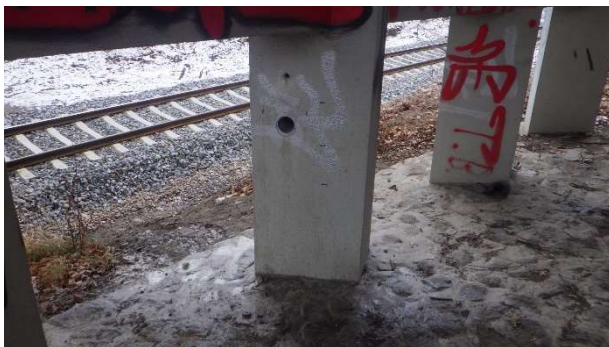
Foto 6.5.1

Jádrový vývrt V-05 byl odebrán vodorovně z boční stěny 3. sloupu pilíře P3 zprava (ve směru staničení mostu) ve vzdálenosti 180 mm od levé hrany sloupu v pohledu ve výšce 900 mm nad terénem. Orientační poloha odebraného jádrového vývrtu je zakreslena na schématu 5.1 v kapitole 5. Sonda je po provedení a zdokumentování zapravena vhodným sanačním betonem s omezeným smršťováním.

Základní údaje o odběru vzorku:	<ul style="list-style-type: none"> - monolitický beton - provedená hloubka vrtu 255 mm - při odběru nebyla porušena žádná výztuž - v místě sondy sloup pilíře opatřen povrchovou sanační omítkou tloušťky 3 mm, mezivrstvou z umělého kamene tloušťky 10 mm a sanačním betonem na původní konstrukci tloušťky 10 mm
Popis betonu v odebraném vzorku:	<ul style="list-style-type: none"> - kamenivo těžené; maximální frakce 22 mm - zvýšené množství drobnějších pórů o velikosti do 3 mm - hrubé kamenivo rovnoměrně rozmístěno v celé délce odebraného vzorku - hloubky karbonatce původního betonu pod provedenou sanací max. 1 mm - z odebraného vzorku vyrobeny 2 zkušební tělesa pro stanovení pevnosti v tlaku

Pohled na provedené místo jádrového vývrtu Ø75 mm s označením V-05 odebraného z boční stěny 3. sloupu pilíře P3 zprava

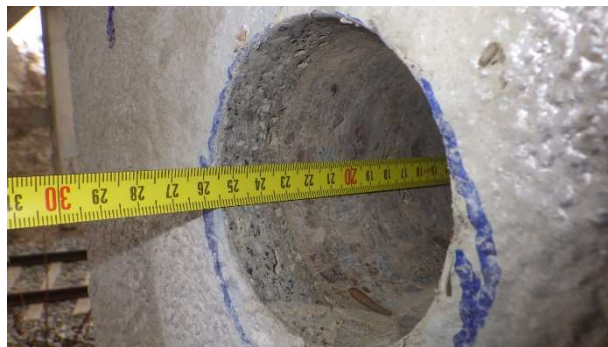
Foto 6.5.2

Měření celkové hloubky provedeného jádrového vývrtu Ø75 mm s označením V-05 odebraného z boční stěny 3. sloupu pilíře P3 zprava

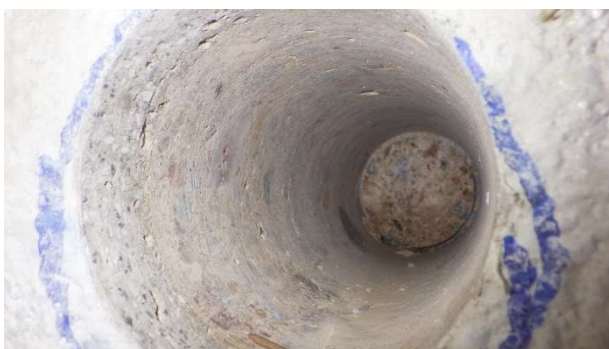
Foto 6.5.3

Detailní pohled do ostění po vyjmutí provedeného jádrového vývrtu s označením V-05

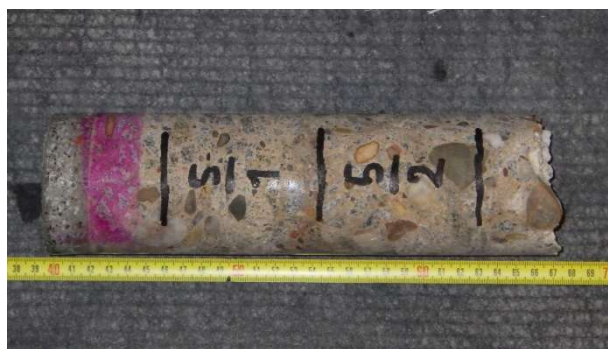
Foto 6.5.4

Laboratorní foto vzorku s označením V-05 včetně provedeného testu hloubky karbonatce a s vyznačenou polohou zkušebních těles

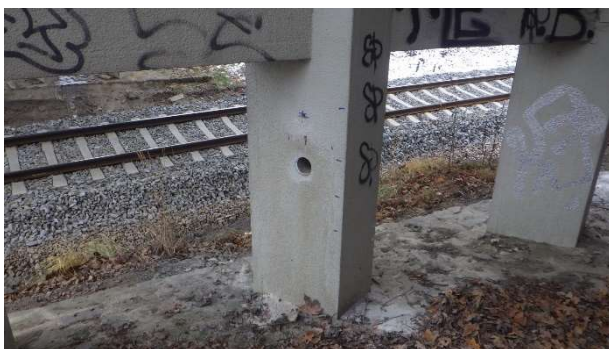
Foto 6.6.1

Jádrový vývrt V-06 byl odebrán vodorovně z boční stěny 5. sloupu pilíře P5 zprava (ve směru staničení mostu) ve vzdálenosti 230 mm od pravé hrany sloupu v pohledu ve výšce 850 mm nad terénem. Orientační poloha odebraného jádrového vývrtu je zakreslena na schématu 5.1 v kapitole 5. Sonda je po provedení a zdokumentování zapravena vhodným sanačním betonem s omezeným smršťováním.

Základní údaje o odběru vzorku:	<ul style="list-style-type: none"> - monolitický beton - provedená hloubka vrtu 245 mm - při odběru nebyla porušena žádná výztuž - v místě sondy sloup pilíře opatřen povrchovou sanační omítkou tloušťky 2 mm, mezivrstvou z umělého kamene tloušťky 10 mm a sanačním betonem na původní konstrukci tloušťky 2 mm
Popis betonu v odebraném vzorku:	<ul style="list-style-type: none"> - kamenivo těžené; maximální frakce 22 mm - zvýšené množství pórů o velikosti do 5 mm - hrubé kamenivo rovnoměrně rozmístěno v celé délce odebraného vzorku - hloubky karbonatace původního betonu pod provedenou sanací max. 1 mm - z odebraného vzorku vyrobeny 2 zkušební tělesa pro stanovení pevnosti v tlaku

Pohled na provedené místo jádrového vývrtu Ø75 mm s označením V-06 odebraného z boční stěny 5. sloupu pilíře P3 zprava

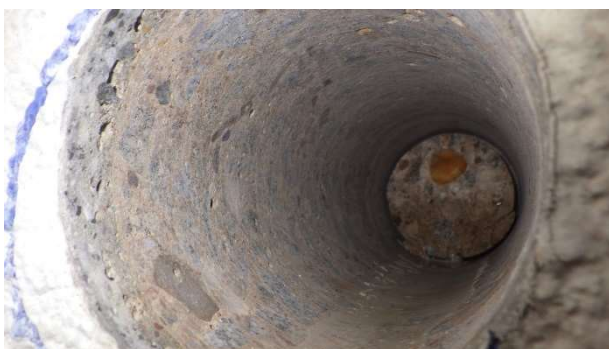
Foto 6.6.3

Detailní pohled do ostění po vyjmutí provedeného jádrového vývrtu s označením V-06

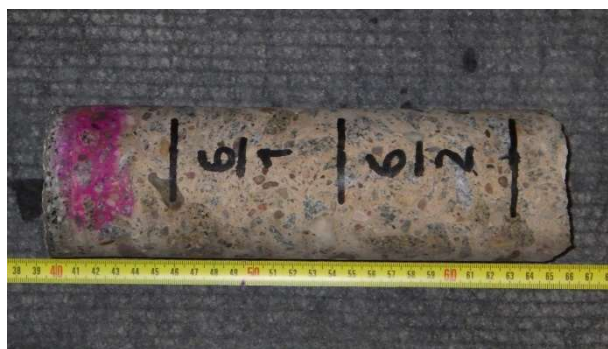
Foto 6.6.4

Laboratorní foto vzorku s označením V-06 včetně provedeného testu hloubky karbonatace a s vyznačenou polohou zkušebních těles

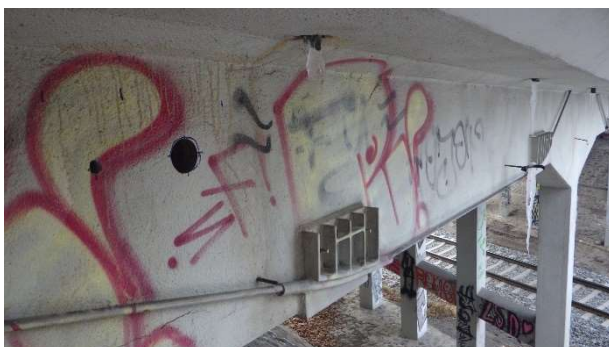
Jádrový vývrt V-07 byl odebrán vodorovně z 1. hlavního podélného nosného trámu (krajní levý trám) z levého boku (dle směru staničení mostu) ve vzdálenosti 3950 mm od konce trámu u opěry OP4 v poli 3 ve výšce 550 mm od spodního líce trámu. Orientační poloha odebraného jádrového vývrtu je zakreslena na schématu 5.1 v kapitole 5. Sonda je po provedení a zdokumentování zapravena vhodným sanačním betonem s omezeným smršťováním.

Základní údaje o odběru vzorku:	<ul style="list-style-type: none"> - monolitický beton - provedená hloubka vrtu 265 mm - při odběru nebyla porušena žádná výztuž - v místě sondy boční líc trámu opatřen povrchovou sanační omítkou tloušťky 4 mm, mezivrstvou z umělého kamene tloušťky 8 mm a sanačním betonem na původní konstrukci tloušťky 12 mm
Popis betonu v odebraném vzorku:	<ul style="list-style-type: none"> - kamenivo těžené; maximální frakce 22 mm - zvýšené množství pórů o velikosti do 5 mm - hrubé kamenivo rovnoměrně rozmístěno v celé délce odebraného vzorku - hloubka karbonatace původního betonu pod provedenou sanací 4 - 6 mm - z odebraného vzorku vyrobeny 2 zkušební tělesa pro stanovení pevnosti v tlaku

Foto 6.7.1
Pohled na provedené místo jádrového vývrtu Ø 75 mm s označením V-07 odebraného z bočního líce 1. trámu zleva v poli 3

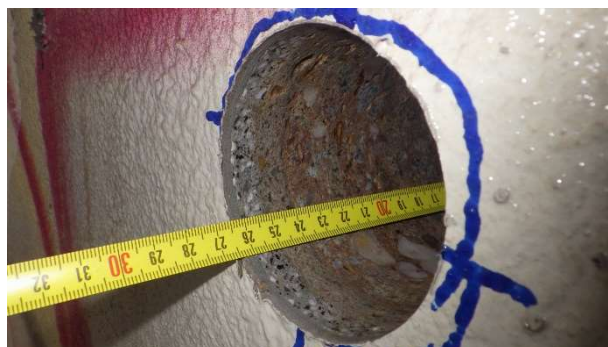
Foto 6.7.2
Měření celkové hloubky provedeného jádrového vývrtu Ø 75 mm s označením V-07 odebraného z bočního líce 1. trámu zleva v poli 3

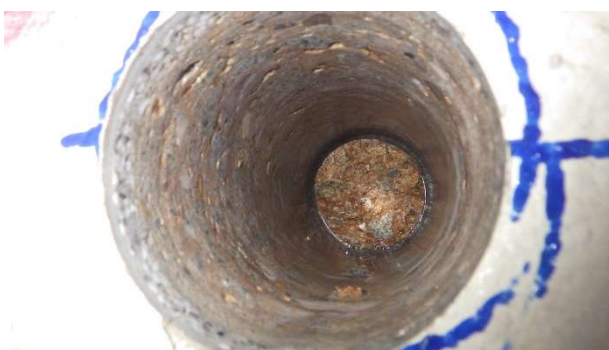
Foto 6.7.3
Detailní pohled do ostění po vyjmutí provedeného jádrového vývrtu s označením V-07

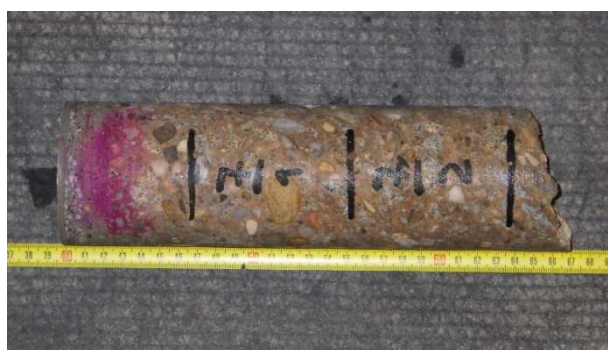
Foto 6.7.4
Laboratorní foto vzorku s označením V-07 včetně provedeného testu hloubky karbonatace a s vyznačenou polohou zkušebních těles

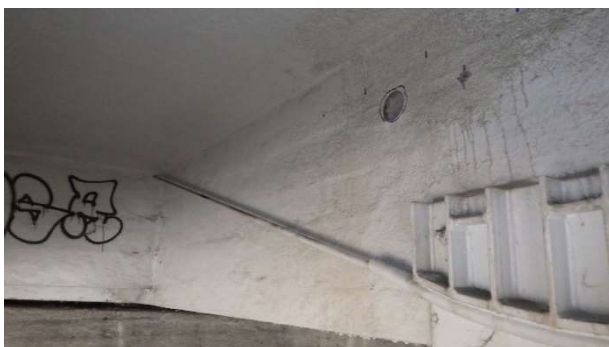
Jádrový vývrt V-08 byl odebrán vodorovně z 4. hlavního podélného nosného trámu z levého boku (dle směru staničení mostu ve vzdálenosti 2150 mm za posledním kolmým příčnickem u opěry OP4 v poli 3 ve výšce 590 mm od spodního líce trámu. Orientační poloha odebraného jádrového vývrtu je zakreslena na schématu 5.1 v kapitole 5. Sonda je po provedení a zdokumentování zapravena vhodným sanačním betonem s omezeným smršťováním.

Základní údaje o odběru vzorku:	<ul style="list-style-type: none"> - monolitický beton - provedená hloubka vrtu 205 mm - při odběru nebyla porušena žádná výztuž - v místě sondy boční líc trámu opatřen povrchovou sanační omítkou tloušťky 2 mm
Popis betonu v odebraném vzorku:	<ul style="list-style-type: none"> - kamenivo těžené; maximální frakce 22 mm - běžné množství pórů o velikosti do 4 mm - hrubé kamenivo rovnoměrně rozmístěno v celé délce odebraného vzorku - hloubka karbonatace původního betonu pod provedenou sanací max. 3 mm - z odebraného vzorku vyrobeny 2 zkušební tělesa pro stanovení pevnosti v tlaku

Foto 6.8.1
Pohled na provedené místo jádrového vývrtu Ø75 mm s označením V-08 odebraného z bočního líce 4. trámu zleva v poli 3

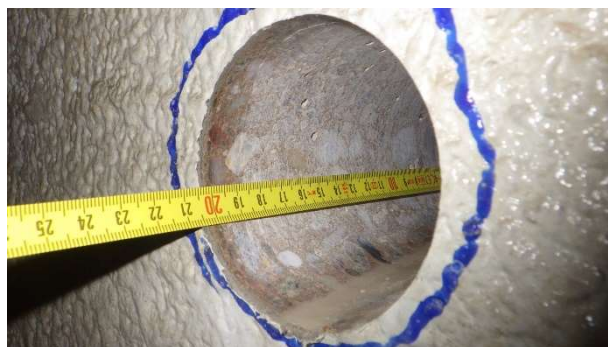
Foto 6.8.2
Měření celkové hloubky provedeného jádrového vývrtu Ø75 mm s označením V-08 odebraného z bočního líce 4. trámu zleva v poli 3

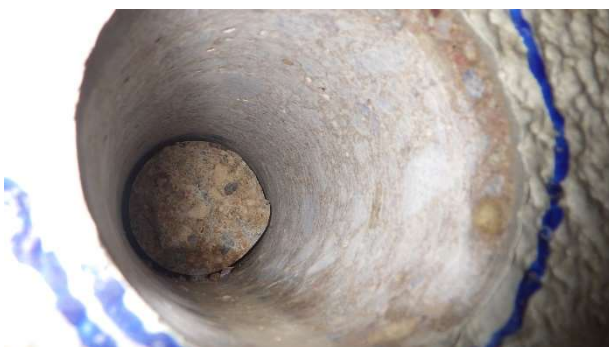
Foto 6.8.3
Detailní pohled do ostění po vyjmutí provedeného jádrového vývrtu s označením V-08

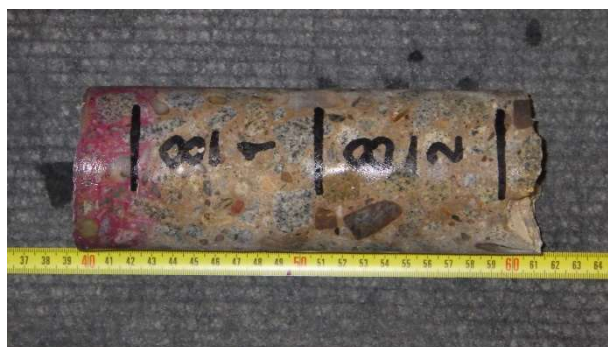
Foto 6.8.4
Laboratorní foto vzorku s označením V-08 včetně provedeného testu hloubky karbonatace a s vyznačenou polohou zkušebních těles
