**Úkol: II/405 Zašovice - obchvat - podrobný geotechnický průzkum**

**GEOLOGICKÁ DOKUMENTACE SOND**

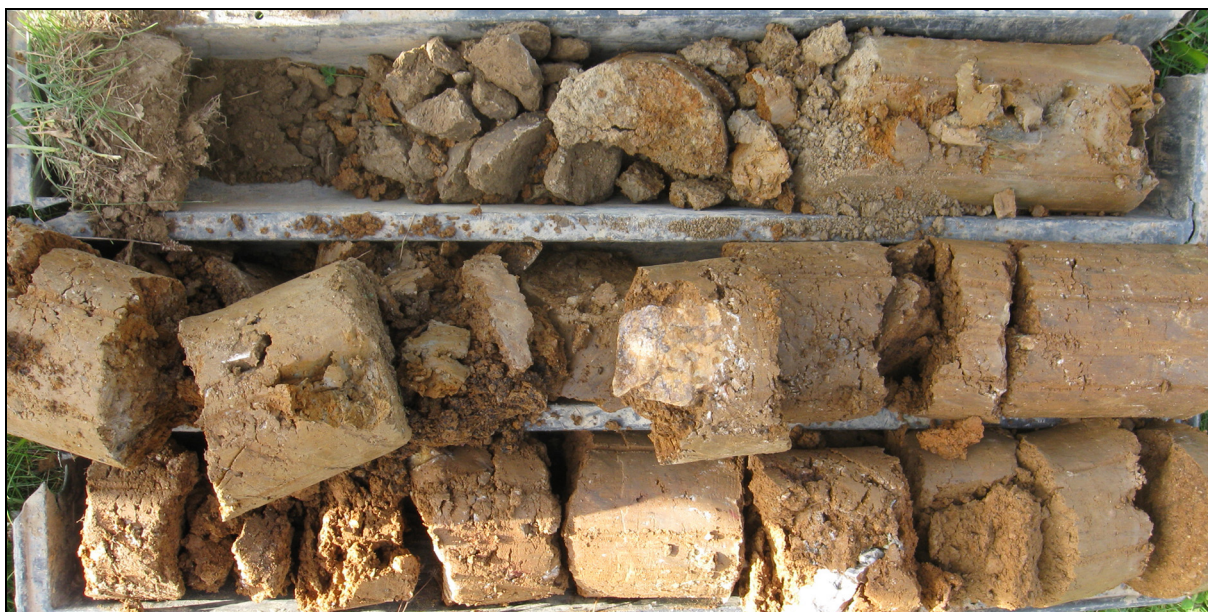
| od<br>(m) | do<br>(m) | zařídění<br>ČSN 73 6133 | popis ČSN EN ISO 14688-1, 2,<br>ČSN EN ISO 14689-1, ČSN P 73 1005 | těžitelnost<br>ČSN 73 6133<br>(ČSN 73 3050) |
|--|---|---|--|---|
| 0 | 0,2 | O | <b>Ornice</b> - hnědá, písčitá hlína, drn | I (3) |
| 0,2 | 0,4 | F4 CS | <b>Jíl písčitý</b> - šedohnědý, pevný (podorníci) | I (3) |
| 0,4 | 3,0 | F4 CS | <b>Jíl písčitý</b> - pevný - tuhý, světle hnědý, s ojedinělými úlomky křemene o velikosti přes 10 cm (deluvioeolický sediment) | I (3) |

Foto 1: Vrtné jádro Z1 (povrch je vlevo nahoře, délka úseku je 1 m)

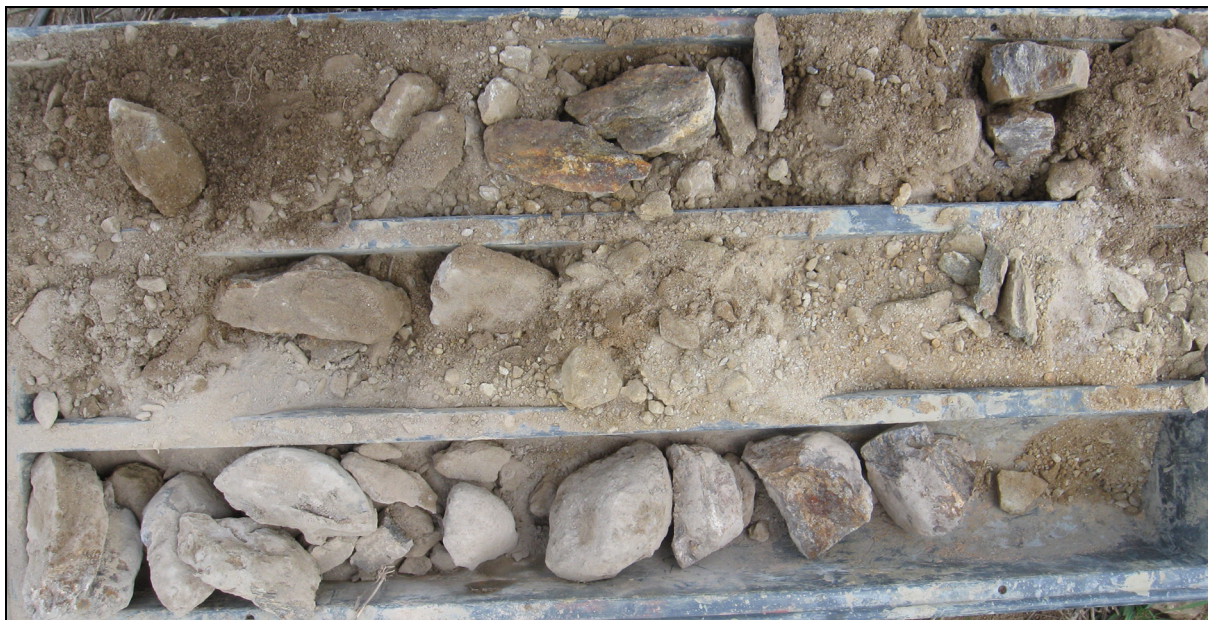
| od<br>(m) | do<br>(m) | zařídění<br>ČSN 73 6133 | popis ČSN EN ISO 14688-1, 2,<br>ČSN EN ISO 14689-1, ČSN P 73 1005 | těžitelnost<br>ČSN 73 6133<br>(ČSN 73 3050) |
|---|---|---|--|---|
| 0 | 0,1 | O | <b>Ornice</b> - kamenitá | I (3) |
| 0,1 | 2,0 | R3 | <b>Mírně zvětralý migmatit</b> - jemnozrný | II (5) |
| 2,0 | 2,8 | R2 | <b>Navětralý migmatit</b> - jemnozrný, obtížně se rozbíjí<br>kladivem, vrtatelný jen obtížně, vrt ukončen - nelze dále<br>vrtat použitým mechanismem | II-III (6) |

Foto 2: Vrtné jádro Z2 (povrch je vlevo nahoře, délka úseku je 1 m)

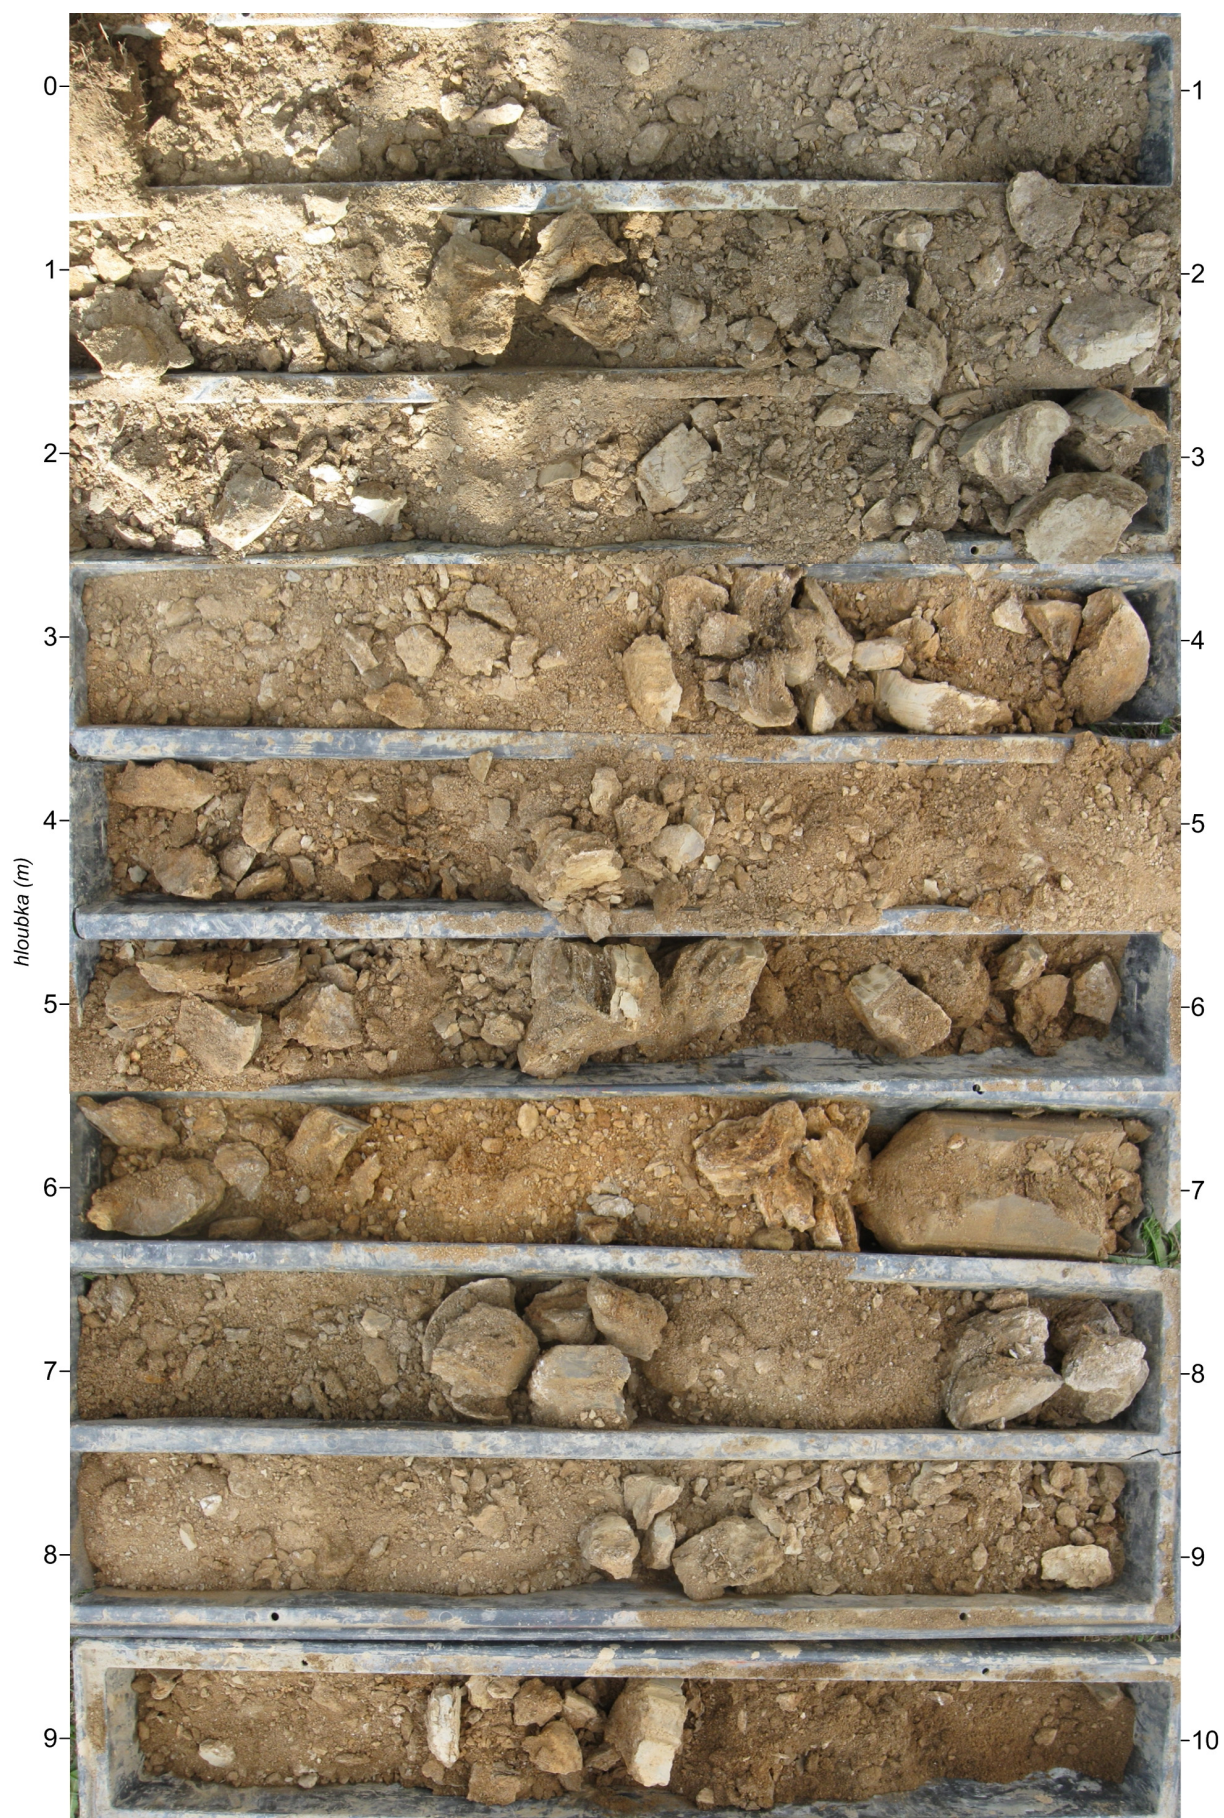
| od<br>(m) | do<br>(m) | zatřídění<br>ČSN 73 6133 | popis ČSN EN ISO 14688-1, 2,<br>ČSN EN ISO 14689-1, ČSN P 73 1005 | těžitelnost<br>ČSN 73 6133<br>(ČSN 73 3050) |
|---|---|---|--|---|
| 0 | 0,1 | O | <b>Ornice</b> - drn | I (3) |
| 0,1 | 10,0 | R5 | <b>Zcela zvětralá pararula</b> - tmavohnědá, limonitizovaná,<br>v celém profilu lze rozdrobit v ruce, zvětralá na hlínu<br>písčitou až písek hlinitý | I (4) |

Foto 3: Vrtné jádro Z3

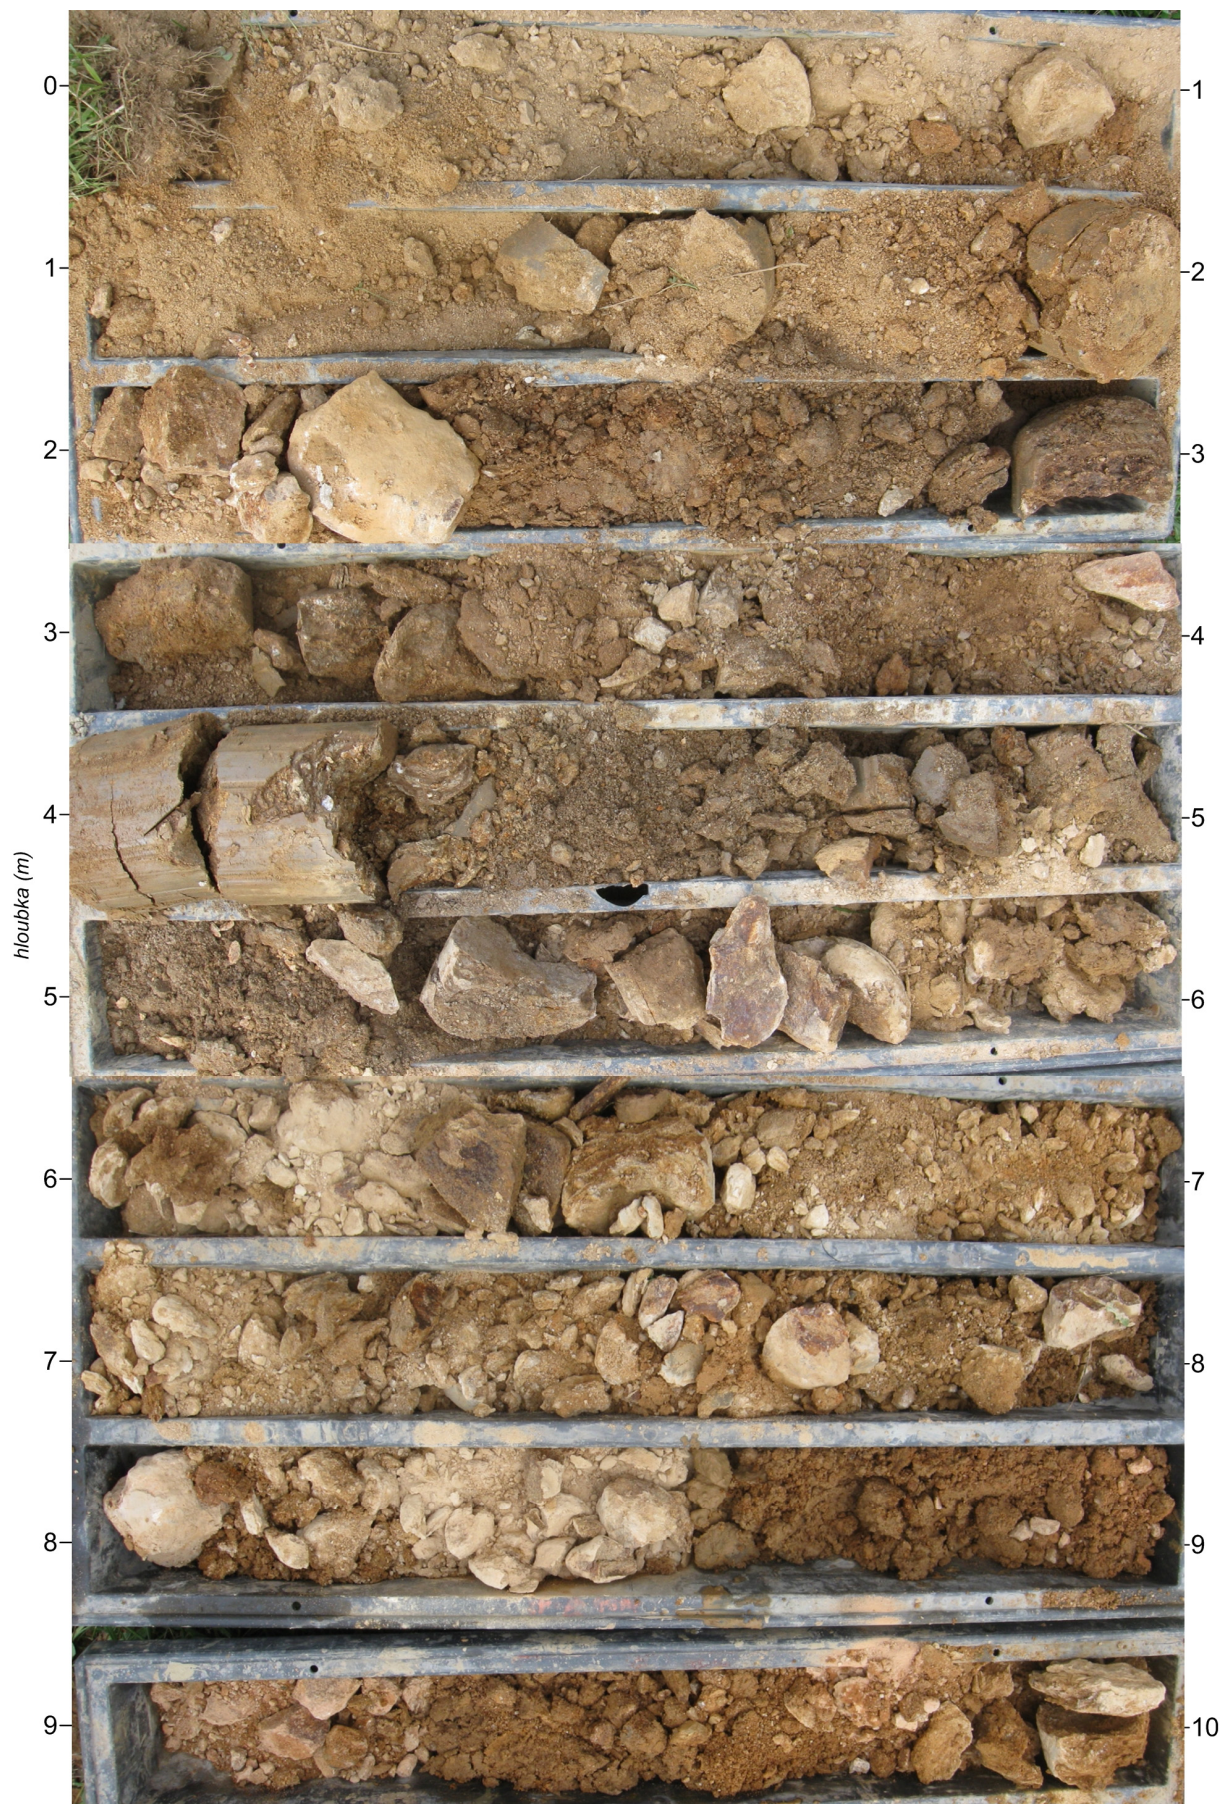
| od<br>(m) | do<br>(m) | zatřídění<br>ČSN 73 6133 | popis ČSN EN ISO 14688-1, 2,<br>ČSN EN ISO 14689-1, ČSN P 73 1005 | těžitelnost<br>ČSN 73 6133<br>(ČSN 73 3050) |
|--|---|---|--|---|
| 0 | 0,1 | O | <b>Ornice</b> - hnědá, suchá, drn | I (3) |
| 0,1 | 2,2 | S4 SM | <b>Písek hlinitý</b> - se šterkem, světle hnědý (deluvium), balvan kvarcitu na bázi v úseku 2,0 - 2,2 m | I (3) |
| 2,2 | 5,4 | R5 | <b>Zcela zvětralá biotitická rula</b> - tmavohnědá, drobí se v ruce, v hloubce 4,0 m je 5 cm křemenná žíla | I (4) |
| 5,4 | 6,4 | R3 | <b>Mírně zvětralý kvarcit</b> - limonitizovaný, v hloubce 5,8 - 6,2 m je porucha vyplněná drtí kvarcitu a jílem, slabý přítok vody | II (5) |
| 6,4 | 7,5 | R5 | <b>Zcela zvětralá biotitická rula</b> - světle hnědá, migmatitizovaná, drobí se v ruce středně obtížně | I (4) |
| 7,5 | 9,3 | R2 | <b>Navětralý kvarcit</b> - tektonicky porušený, přítok vody | II-III (6) |
| 9,3 | 10,0 | R5 - R4 | <b>Zcela zvětralá rula</b> - | I (4) |

Foto 4: Vrtné jádro Z4

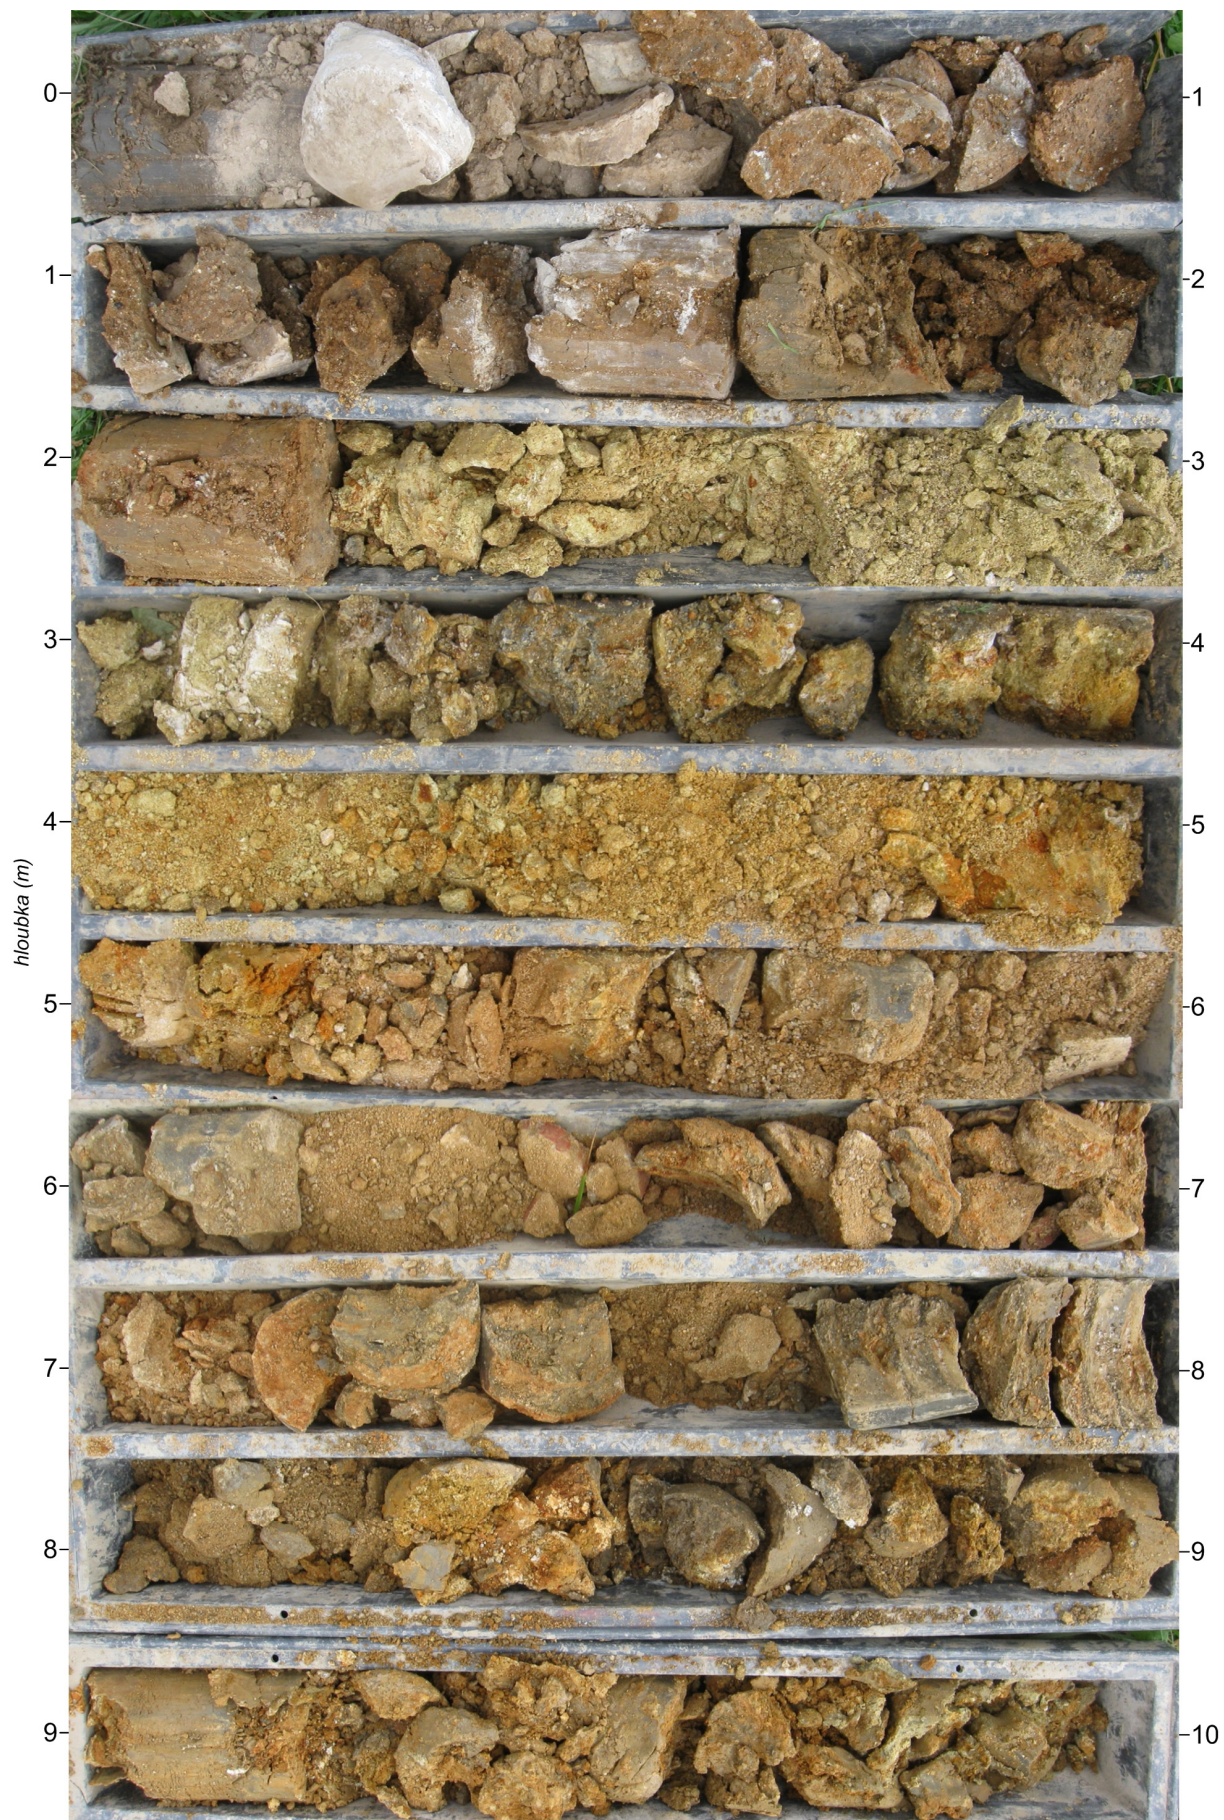
| od<br>(m) | do<br>(m) | zatřídění<br>ČSN 73 6133 | popis ČSN EN ISO 14688-1, 2,<br>ČSN EN ISO 14689-1, ČSN P 73 1005 | těžitelnost<br>ČSN 73 6133<br>(ČSN 73 3050) |
|---|---|---|--|---|
| 0 | 0,3 | O / F3 MS | <b>Ornice</b> - tmavohnědá, hlína písčitá, pevná | I (3) |
| 0,3 | 0,5 | B | <b>Balvan</b> - šedobílá jemnozrnná žula | |
| 0,5 | 2,2 | F4 CS | <b>Jíl písčitý</b> - tuhý, místy se štěrkem (deluvium) | I (3) |
| 2,2 | 5,3 | R6 / F3 MS | <b>Zcela zvětralá rula</b> - drobnozrnná, zvětralá na hlínu písčitou, tuhou, žlutohnědou, bíle zvětralé živce (eluvium),<br>3,5 - 3,7 m - křemenné žilky | I (3) |
| 5,3 | 6,2 | R5 | <b>Zcela zvětralá rula</b> - jemnozrnná, obtížně se drobí v ruce | I (4) |
| 6,2 | 9,5 | R5 | <b>Zcela zvětralá rula</b> - středně zrnitá, limonitizovaná | I (4) |
| 9,5 | 10,0 | R6 / F3 MS | <b>Zcela zvětralá rula</b> - drobnozrnná, zvětralá na hlínu písčitou, tuhou, se štěrkem | I (3) |

Foto 5: Vrtné jádro Z5

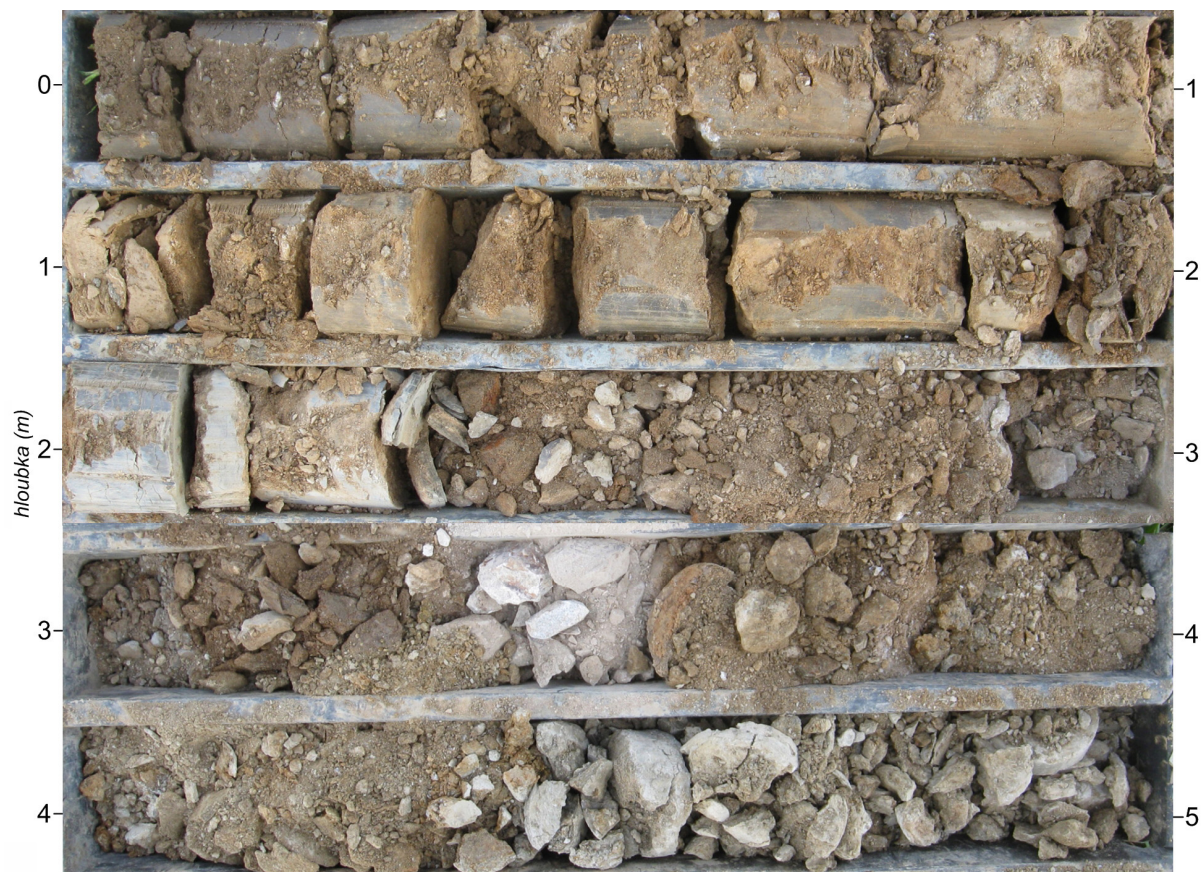
| od<br>(m) | do<br>(m) | zatřídění<br>ČSN 73 6133 | popis ČSN EN ISO 14688-1, 2,<br>ČSN EN ISO 14689-1, ČSN P 73 1005 | těžitelnost<br>ČSN 73 6133<br>(ČSN 73 3050) |
|---|---|---|---|---|
| 0 | 0,3 | O / F3 MS | <b>Ornice</b> - tmavohnědá, hlína písčitá se štěrkem, pevná | I (3) |
| 0,3 | 0,7 | F3 MS | <b>Hlína písčitá</b> - pevná, se štěrkem, světle hnědá (deluvium) | I (3) |
| 0,7 | 1,9 | R6 / S4 SM | <b>Zcela zvětralá rula</b> - písek hlinitý, pevný, světle hnědý (eluvium) | I (3) |
| 1,9 | 2,9 | R5 | <b>Zcela zvětralá rula</b> - tmavohnědá, jemnozrná | I (4) |
| 2,9 | 5,0 | R4 | <b>Silně zvětralá rula</b> - jemnozrná, hnědá, nelze drobit v ruce;<br>3,4 - 3,5 m: žíla světlé žuly (R2) | I (4) |

Foto 6: Vrtné jádro Z6

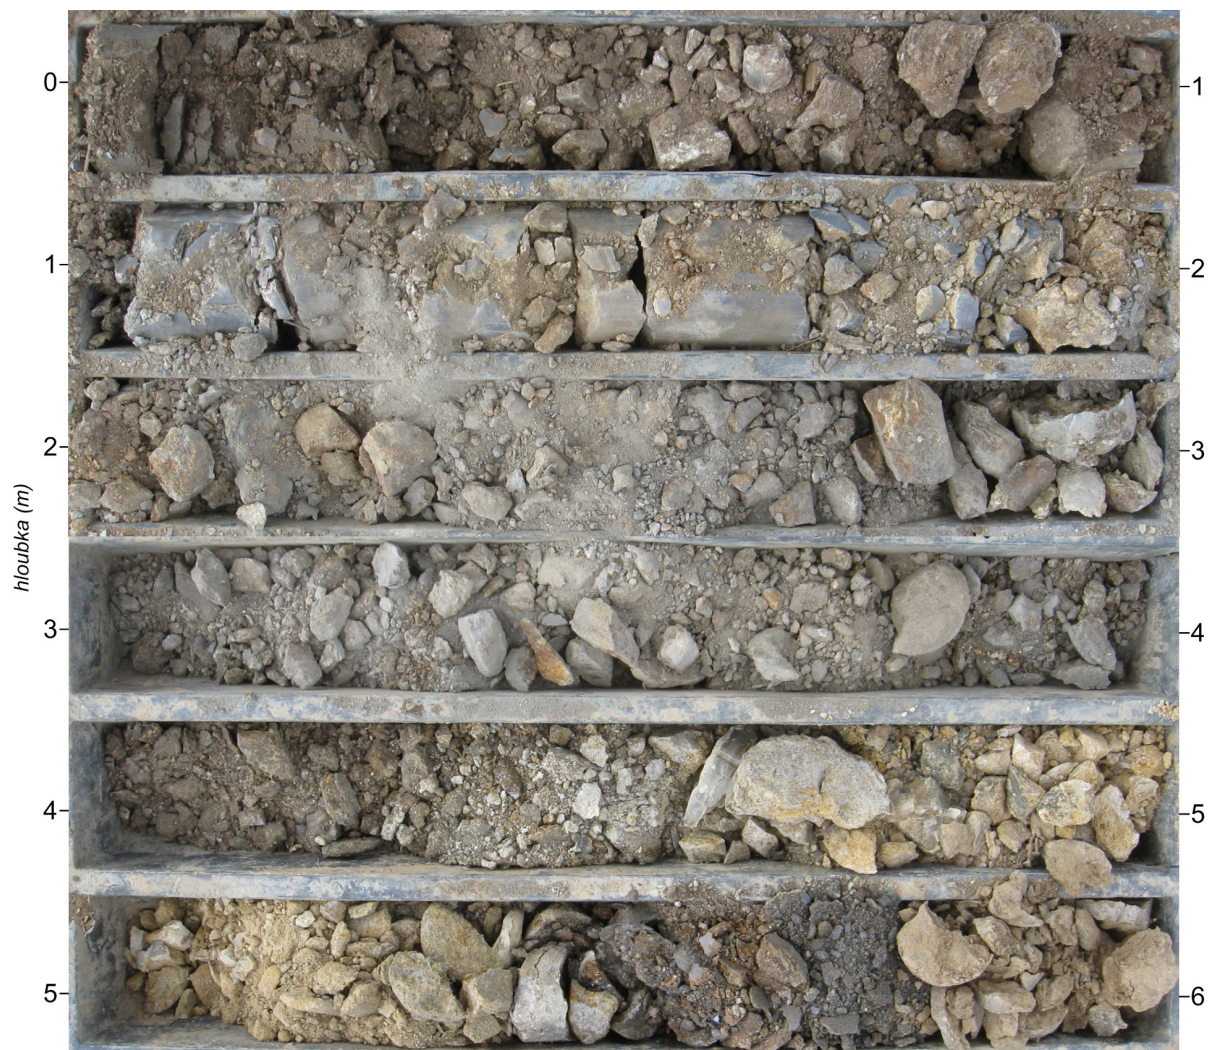
| od<br>(m) | do<br>(m) | zatřídění<br>ČSN 73 6133 | popis ČSN EN ISO 14688-1, 2,<br>ČSN EN ISO 14689-1, ČSN P 73 1005 | těžitelnost<br>ČSN 73 6133<br>(ČSN 73 3050) |
|---|---|---|---|---|
| 0 | 0,2 | O / F3 MS | <b>Ornice</b> - tmavohnědá, hlína písčitá se štěrkem, pevná | I (3) |
| 0,2 | 1,0 | R5 | <b>Zcela zvětralá rula</b> - jemnozrnná, migmatitizovaná, hnědá | I (4) |
| 1,0 | 2,7 | R4 | <b>Silně zvětralá rula</b> - tmavohnědá, migmatitizovaná | I (4) |
| 2,7 | 3,8 | R3 | <b>Mírně zvětralá rula</b> - | II (5) |
| 3,8 | 6,0 | R4 | <b>Silně zvětralá rula</b> - tmavohnědá, migmatitizovaná;<br>4,5 - 5,4 m: hornina je světle hnědá,<br>5,4 - 5,7 m: plástevnatá biotitická rula s grafitem | I (4) |

Foto 7: Vrtné jádro Z7

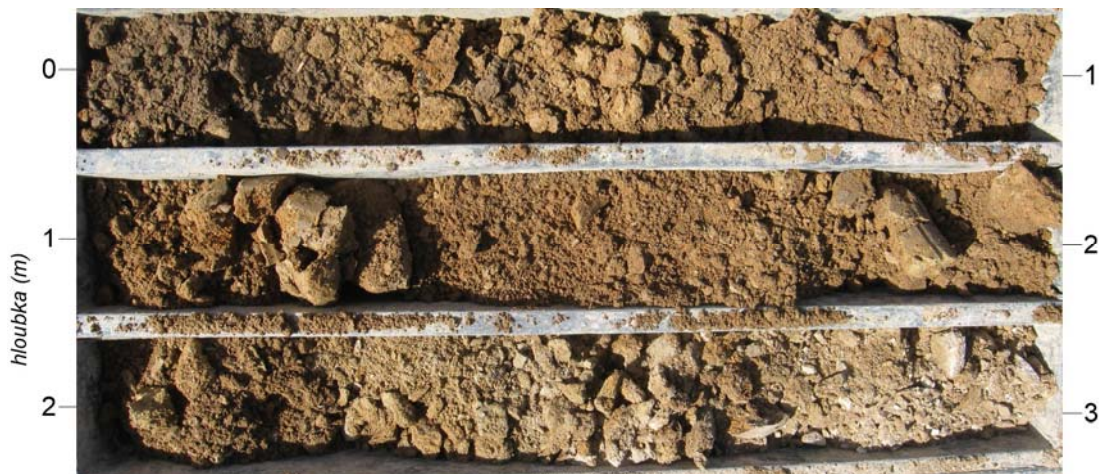
| od<br>(m) | do<br>(m) | zatřídění<br>ČSN 73 6133 | popis ČSN EN ISO 14688-1, 2,<br>ČSN EN ISO 14689-1, ČSN P 73 1005 | těžitelnost<br>ČSN 73 6133<br>(ČSN 73 3050) |
|--|---|---|---|---|
| 0 | 0,3 | O | <b>Ornice</b> – hlína prachovitá, tuhá, vlhká, tmavohnědá | I (3) |
| 0,3 | 2,1 | S4 SM | <b>Písek hlinitý</b> – hnědý, vlhký, pevný (deluvium) | I (3) |
| 2,1 | 3,0 | R5 | <b>Zcela zvětralá jemnozrnná rula</b> – rezavě hnědá, větší pevné úlomky nelze rozdrobit v ruce (eluvium charakteru písku S3) | I (3) |

Foto 1: Vrtné jádro Z8

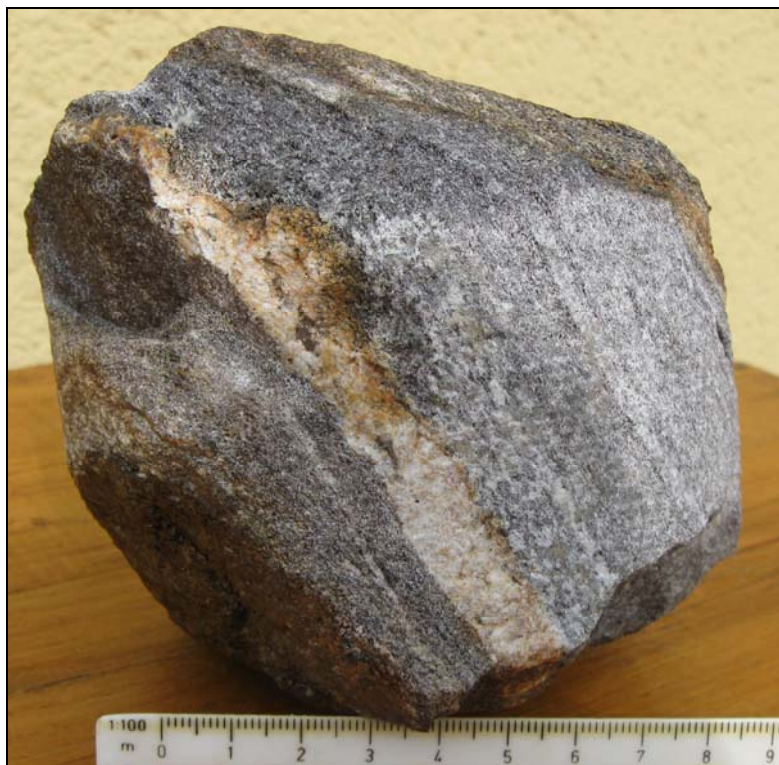
| od<br>(m) | do<br>(m) | zatřídění<br>ČSN 73 6133 | popis ČSN EN ISO 14688-1, 2,<br>ČSN EN ISO 14689-1, ČSN P 73 1005 | těžitelnost<br>ČSN 73 6133<br>(ČSN 73 3050) |
|---|---|---|---|---|
| 0 | 0,2 | O | <b>Ornice</b> – písčitá hlína, tuhá, hnědá | I (3) |
| 0,2 | 1,6 | F3 MS | <b>Hlína písčitá</b> – hnědá, pevná, s úlomky hornin<br>(deluvium) | I (3) |
| 1,6 | 2,2 | R3 | <b>Mírně zvětralý migmatit</b> – biotitický, limonitizovaný<br>podél puklin | II (5) |
| 2,2 | 3,0 | R2 | <b>Navětralý migmatit</b> - jemnozrnný, obtížně se rozbíjí<br>kladivem, vrtatelný jen obtížně, vrt ukončen - nelze dále<br>vrtat použitým mechanismem | II-III (6) |

Foto 2: Vrtné jádro Z9, hloubka 2,5 m

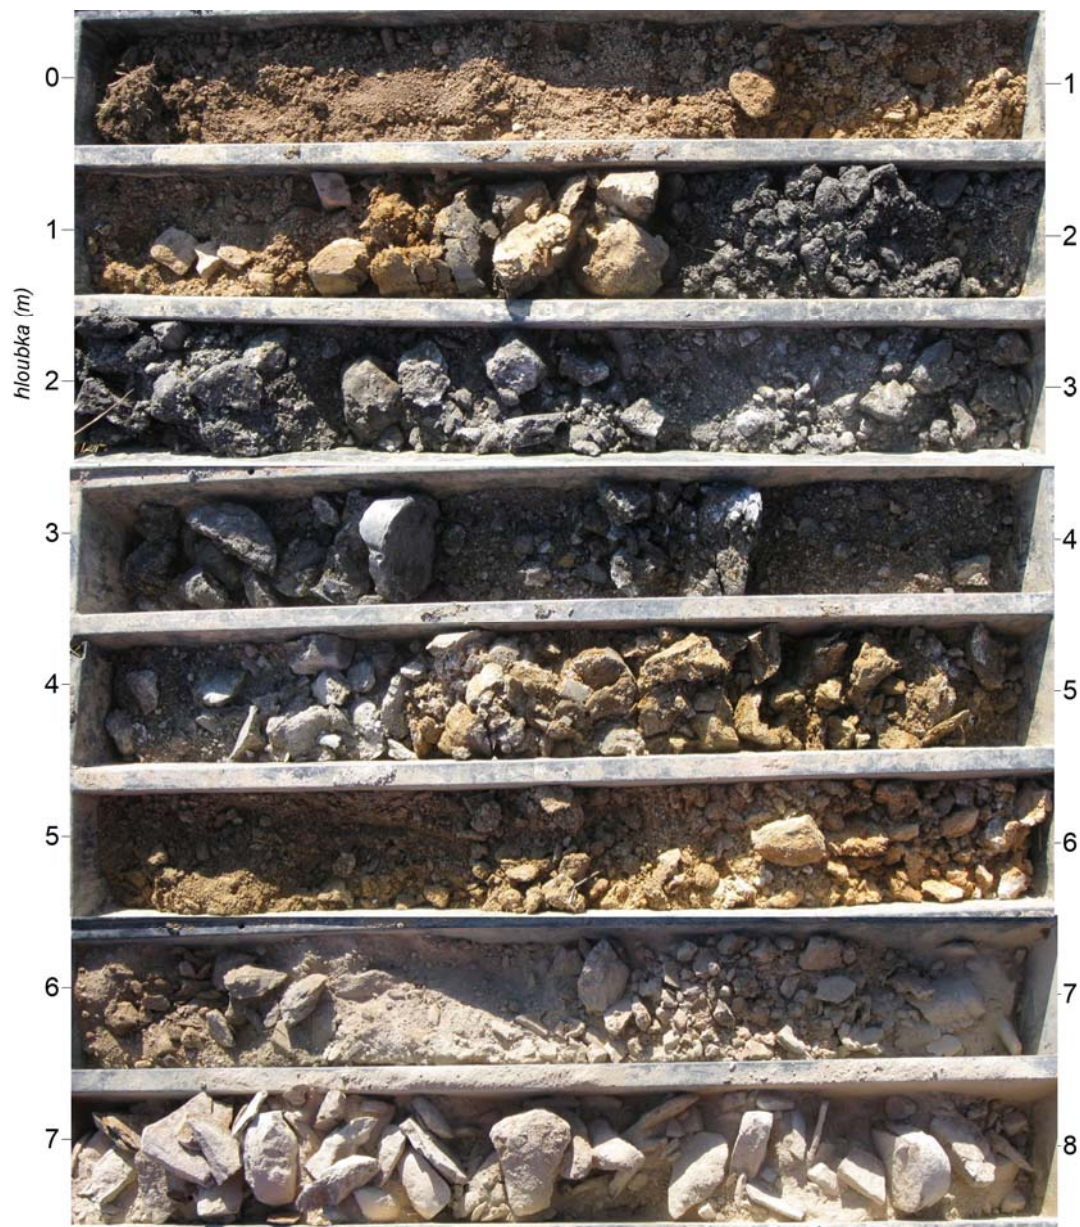
| od<br>(m) | do<br>(m) | zatřídění<br>ČSN 73 6133 | popis ČSN EN ISO 14688-1, 2,<br>ČSN EN ISO 14689-1, ČSN P 73 1005 | těžitelnost<br>ČSN 73 6133<br>(ČSN 73 3050) |
|---|---|---|---|---|
| 0 | 0,3 | O | <b>Ornice</b> – hnědá písčitá hlína | I (3) |
| 0,3 | 1,4 | S3 S-F | <b>Písek s příměsí jemnozrnné zeminy</b> – nesoudržný, žlutohnědý, se štěrkem (úlomky ruly do 15 cm) - deluvium | I (3) |
| 1,4 | 1,6 | F6 CL | <b>Jíl s nízkou plasticitou</b> – tuhý až pevný, s příměsí písku, světle hnědý - deluvium | I (3) |
| 1,6 | 4,4 | R6 / S5 SC | <b>Zcela zvětralá grafitická rula</b> – eluvium grafitické ruly, migmatitizovaná, barva tmavě šedá až černá; zvětralina je klasifikována jako písek jílovitý, pevný | I (3) |
| 4,4 | 5,5 | R5 / F3 MS | <b>Zcela zvětralá migmatitizovaná rula</b> – eluvium, hnědá barva, lze drobit v ruce; zvětralina je klasifikována jako hlína písčitá, pevná | I (3) |
| 5,5 | 6,0 | R3 | <b>Křemenná žíla</b> – šedý křemen, limonitizace podél puklin, rozvrtaný na drobné úlomky | II (4) |
| 6,0 | 6,8 | R4 | <b>Silně zvětralý migmatit</b> – jemnozrnný | I (3) |
| 6,8 | 8,0 | R3 | <b>Mírně zvětralý migmatit</b> – jemnozrnný, se sulfidy | II (5) |

Foto 3: Vrtné jádro Z10

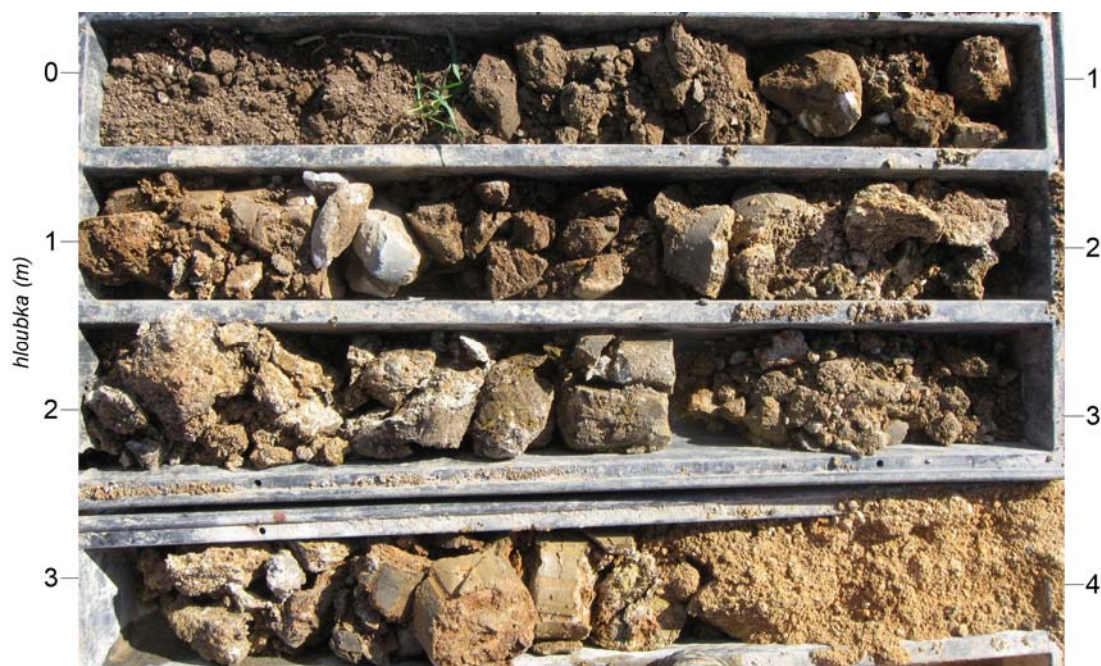
| od<br>(m) | do<br>(m) | zatřídění<br>ČSN 73 6133 | popis ČSN EN ISO 14688-1, 2,<br>ČSN EN ISO 14689-1, ČSN P 73 1005 | těžitelnost<br>ČSN 73 6133<br>(ČSN 73 3050) |
|---|---|---|--|---|
| 0 | 0,3 | O | <b>Ornice</b> – písčité hlína, hnědá | I (3) |
| 0,3 | 1,4 | S4 SM | <b>Písek hlinitý</b> - se štěrkem a kameny, hnědý (deluvium), balvan na bázi o velikosti 15 cm | I (3) |
| 1,4 | 2,6 | F4 CS / R6 | <b>Zcela zvětralá migmatitizovaná rula</b> – pestře zvětralá (šedobílé a rezavě hnědé proužky), zvětralá na jílu měkké konzistence | I (3) |
| 2,6 | 4,1 | G4 GM (R6) | <b>Štěrka hlinitá</b> – světle hnědá, nesoudržná (zcela zvětralá a rozložená rula) | I (3) |

Foto 4: Vrtné jádro Z11

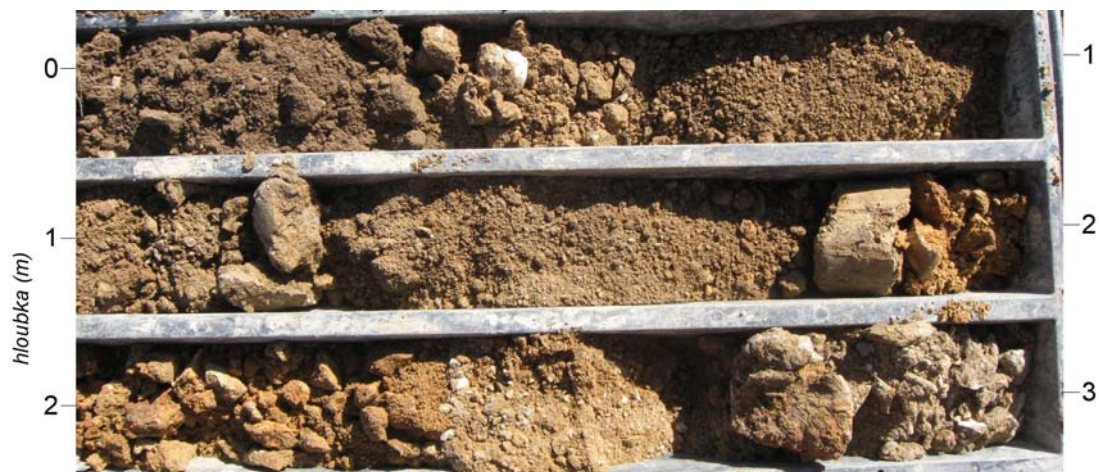
| od<br>(m) | do<br>(m) | zatřídění<br>ČSN 73 6133 | popis ČSN EN ISO 14688-1, 2,<br>ČSN EN ISO 14689-1, ČSN P 73 1005 | těžitelnost<br>ČSN 73 6133<br>(ČSN 73 3050) |
|---|---|---|--|---|
| 0 | 0,3 | O / F3 MS | <b>Ornice</b> - hnědá hlína písčitá, pevná | I (3) |
| 0,3 | 2,7 | S5 SC | <b>Písek jílovitý</b> – tuhý, hnědý, s ojedinělými kameny (deluvium) | I (3) |
| 2,7 | 3,0 | R5 | <b>Zcela zvětralá rula</b> – rezavě hnědá (eluvium) | I (3) |

Foto 5: Vrtné jádro Z12

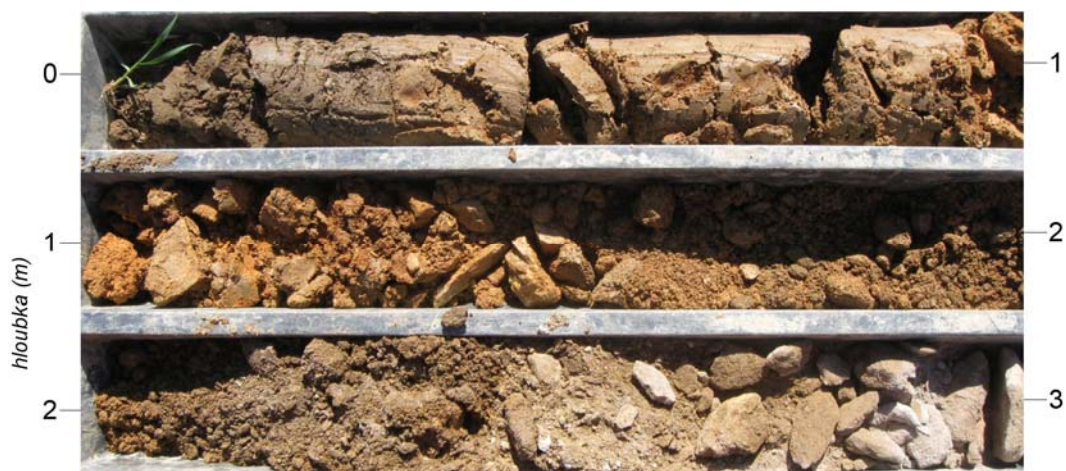
| od<br>(m) | do<br>(m) | zatřídění<br>ČSN 73 6133 | popis ČSN EN ISO 14688-1, 2,<br>ČSN EN ISO 14689-1, ČSN P 73 1005 | těžitelnost<br>ČSN 73 6133<br>(ČSN 73 3050) |
|---|---|---|---|---|
| 0 | 0,3 | O / F3 MS | <b>Ornice</b> - tmavohnědá, hlína písčitá, pevná | I (3) |
| 0,3 | 1,5 | F4 CS | <b>Jíl písčitý</b> – tuhý až pevný, s kameny, světle hnědý (deluvium) | I (3) |
| 1,5 | 2,6 | S4 SM | <b>Písek hlinitý</b> – tuhý, hnědý (deluvium) | I (3) |
| 2,6 | 3,0 | Cb | <b>Kamenitá suť</b> – migmatit (deluvium) | I (3) |

Foto 6: Vrtné jádro Z13

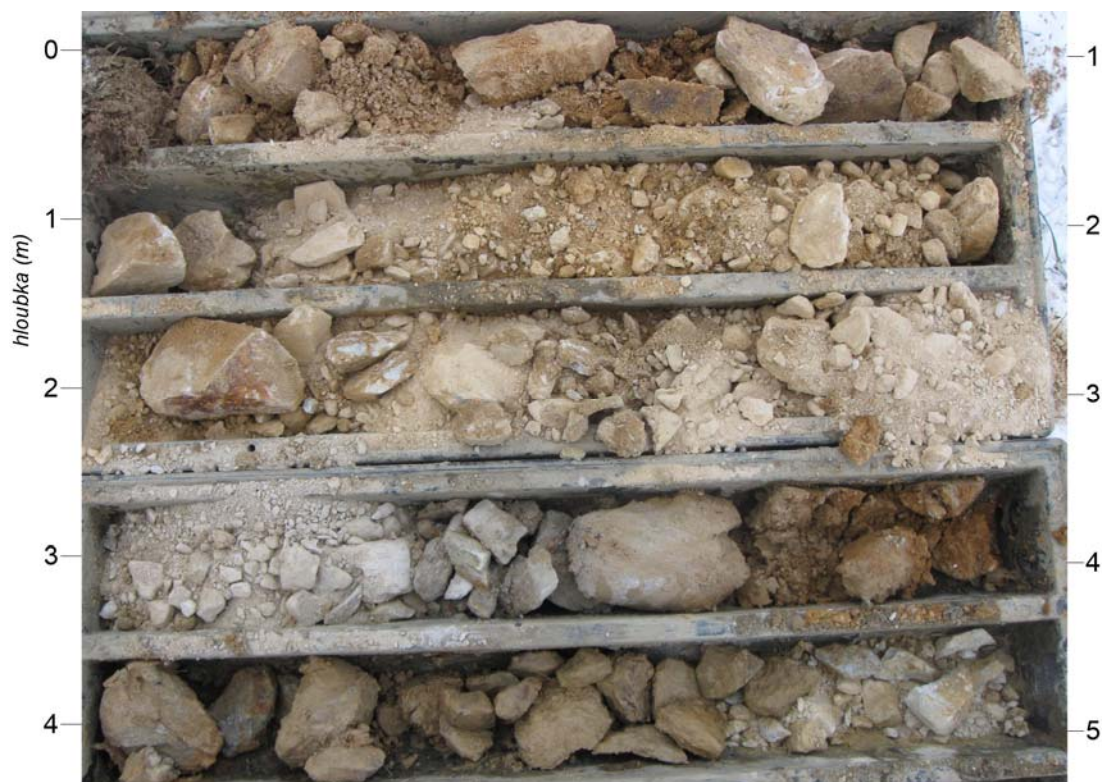
| od<br>(m) | do<br>(m) | zatřídění<br>ČSN 73 6133 | popis ČSN EN ISO 14688-1, 2,<br>ČSN EN ISO 14689-1, ČSN P 73 1005 | těžitelnost<br>ČSN 73 6133<br>(ČSN 73 3050) |
|---|---|---|---|---|
| 0 | 0,1 | O | <b>Luční půda, drn</b> | I (3) |
| 0,1 | 5,0 | R3 | <b>Mírně zvětralý kvarcit</b> – světle šedý, dělitelný na bloky o velikosti kolem 20 cm<br>0,1 – 0,7 m: pukliny jsou vyplněny hlínou;<br>0,7 – 1,5 m: vrtáním rozvolněné kameny vypadávají do vrtu; | II (5) |
| 5,0 | | R2 | <b>Navětralý kvarcit</b> – zcela zastaven postup vrtání | II-III (6) |
| V hloubce 3,8 – 4,0 m byla naražena zvodnělá porucha, ustálená hladina 2,50 m | | | | |

Foto 8: Vrtné jádro Z15

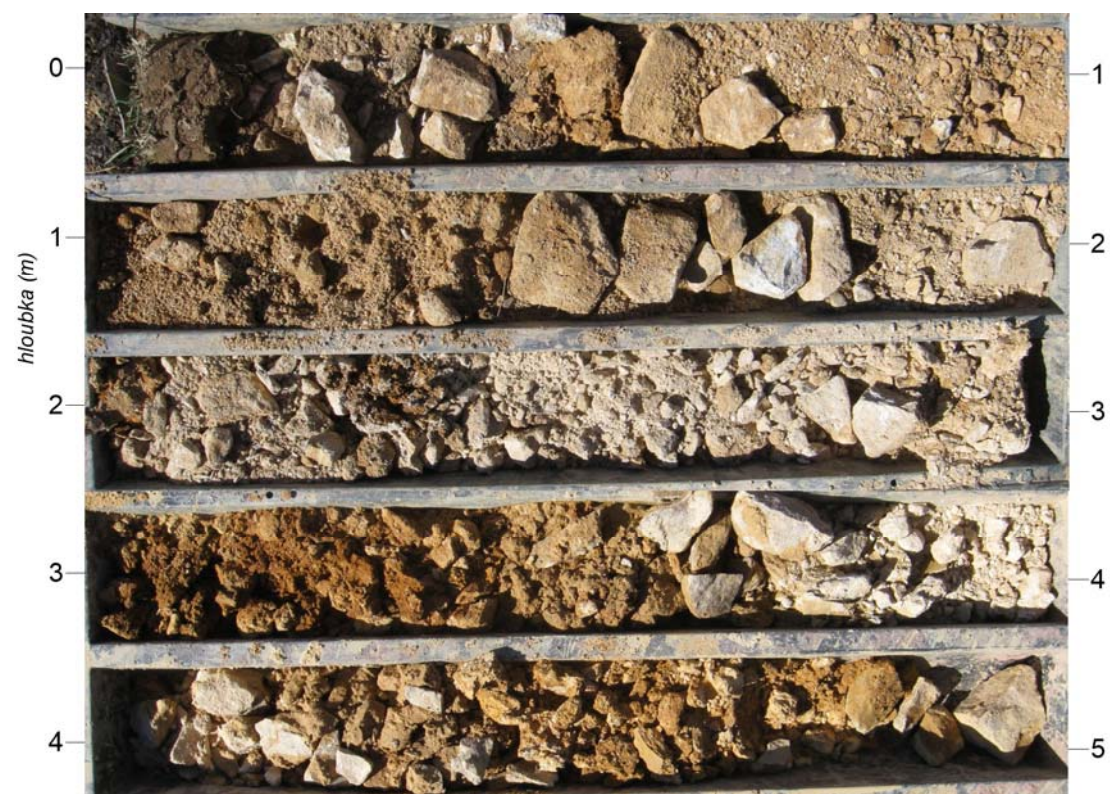
| od<br>(m) | do<br>(m) | zatřídění<br>ČSN 73 6133 | popis ČSN EN ISO 14688-1, 2,<br>ČSN EN ISO 14689-1, ČSN P 73 1005 | těžitelnost<br>ČSN 73 6133<br>(ČSN 73 3050) |
|---|---|---|--|---|
| 0 | 0,2 | O / F3 MS | <b>Luční půda, drn</b> - hlína písčitá, hnědá | I (3) |
| 0,2 | 1,0 | G4 GM –cb- | <b>Štěrk hlinitý</b> – zahliněná kamenitá suť kvarcitu | I (3) |
| 1,0 | 1,4 | S3 S-F | <b>Písek s příměsí jemnozrnné zeminy</b> – s kameny, žlutohnědý | I (3) |
| 1,4 | 3,0 | R3 | <b>Mírně zvětralý kvarcit</b> – rozvrtaný | II (5) |
| 3,0 | 3,3 | S4 SM | <b>Písek hlinitý</b> – tektonická porucha, přítok vody | I (3) |
| 3,3 | 4,5 | R3 | <b>Mírně zvětralý kvarcit</b> – rozvrtaný | II (5) |
| 4,5 | 4,7 | F3 MS | <b>Hlína písčitá</b> – se štěrkem, rezavě hnědá tektonická porucha | I (3) |
| 4,7 | 5,0 | R2 | <b>Navětralý kvarcit</b> – zcela zastaven postup vrtání | II-III (6) |

Foto 9: Vrtné jádro Z15A

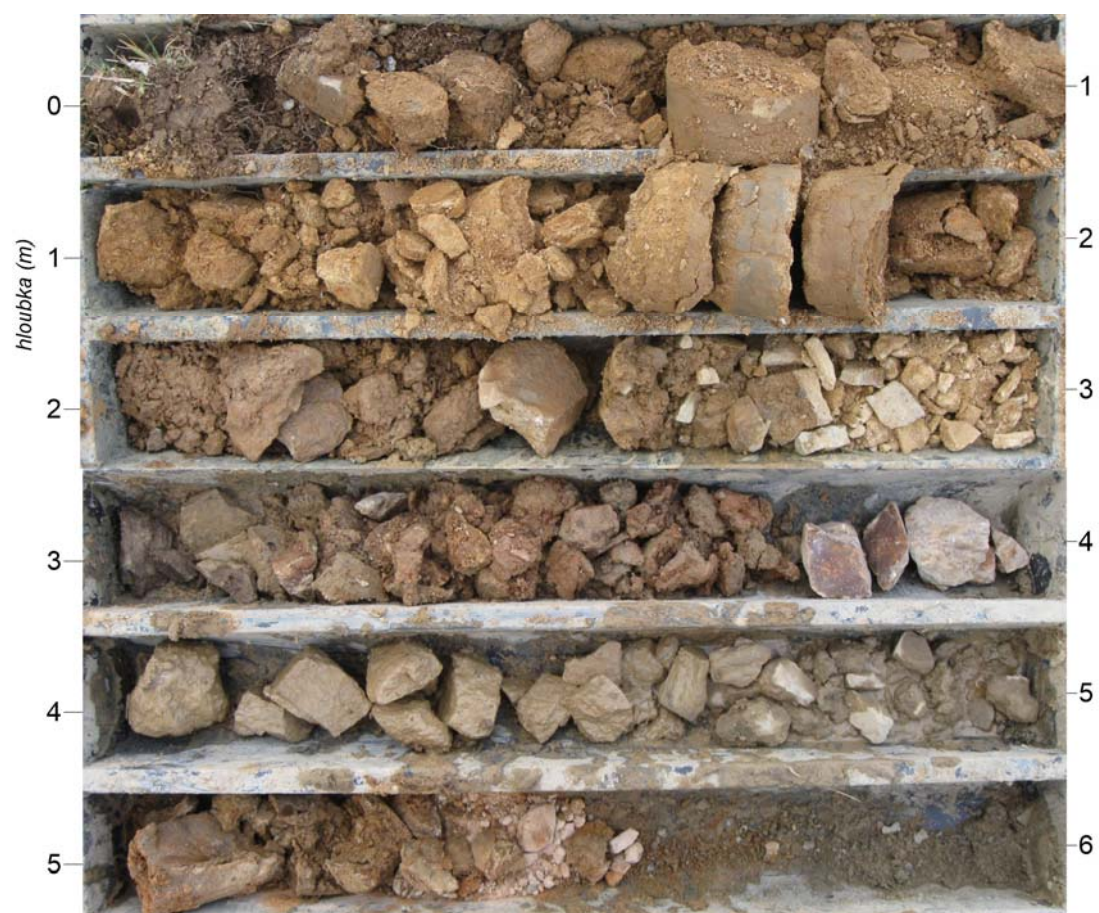
| od<br>(m) | do<br>(m) | zatřídění<br>ČSN 73 6133 | popis ČSN EN ISO 14688-1, 2,<br>ČSN EN ISO 14689-1, ČSN P 73 1005 | těžitelnost<br>ČSN 73 6133<br>(ČSN 73 3050) |
|--|---|---|---|---|
| 0 | 0,1 | O | <b>Luční půda, drn</b> | I (3) |
| 0,1 | 1,1 | F3 MS | <b>Hlína písčitá</b> – pevná, světle rezavě hnědá (deluvium) | I (3) |
| 1,1 | 2,0 | R6 | <b>Zcela zvětralá rula</b> – hnědá (eluvium) | I (3) |
| 2,0 | 3,0 | R3 | <b>Mírně zvětralý kvarcit</b> – světle šedý, rozvrtaný na ostrohranné úlomky velikosti do průměru vrtu | II (5) |
| 3,0 | 3,8 | R4 / R5 | <b>Silně až zcela zvětralá biotitická rula</b> – tmavohnědá (střídání R4 a R5) | I (3) |
| 3,8 | 5,0 | R2 - R3 | <b>Navětralý až mírně zvětralý kvarcit</b> – vytěženy světle šedé úlomky do velikosti průměru vrtu; rozvrtaná jemná frakce je rozplavena vrtáním pod hladinou podzemní vody | II (5) |
| 5,0 | 5,4 | R5 | <b>Zcela zvětralá rula</b> – hnědá, migmatitizovaná | I (3) |
| 5,4 | 6,0 | R2 | <b>Navětralý kvarcit</b> – jádro nebylo možné vytěžit z důvodu rozvrtání | II (5) |

Foto 10: Vrtné jádro Z16

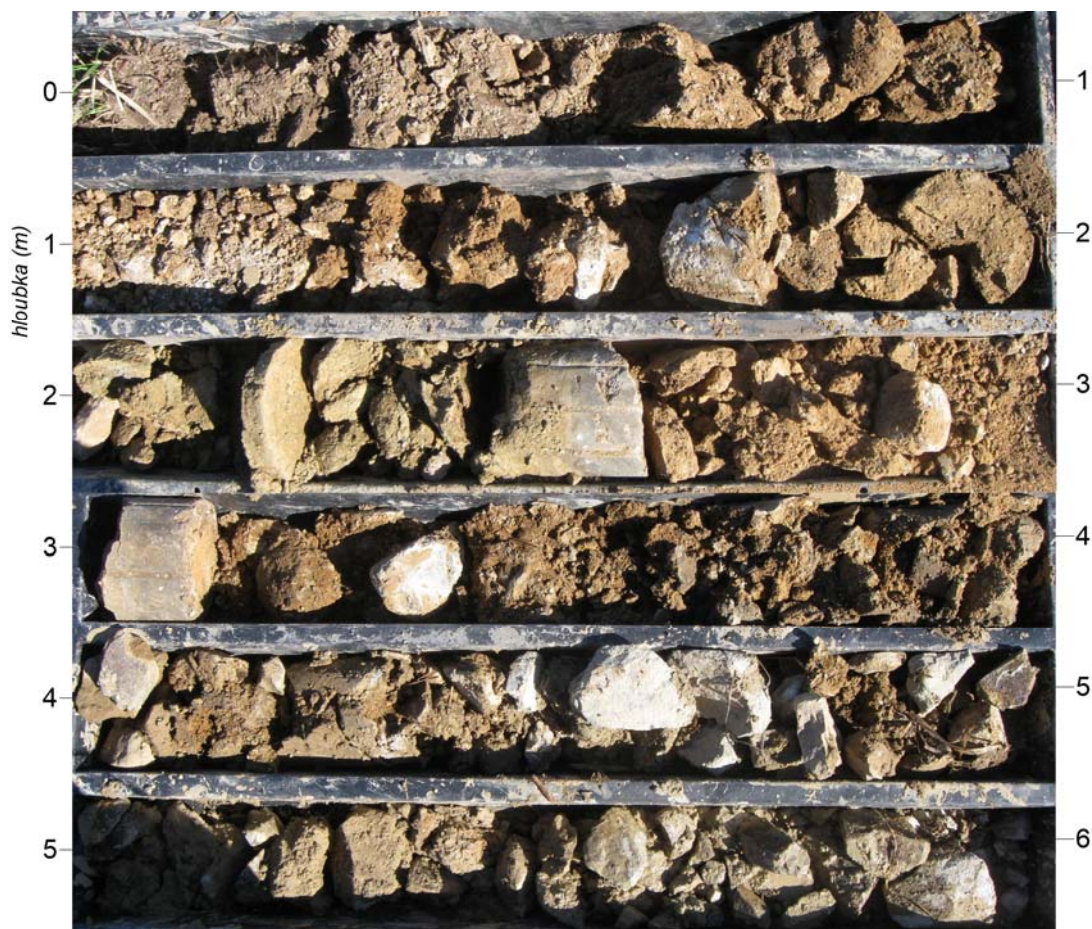
Foto 12: Vrtné jádro Z18

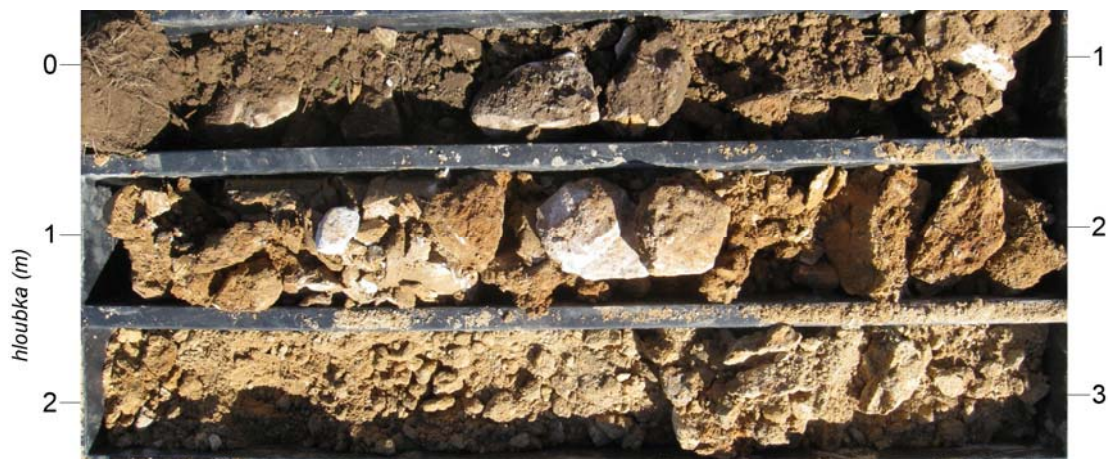
Foto 13: Vrtné jádro Z19
