**Úkol: II/405 Zašovice - obchvat - podrobný geotechnický průzkum**

**GEOLOGICKÁ DOKUMENTACE SOND**

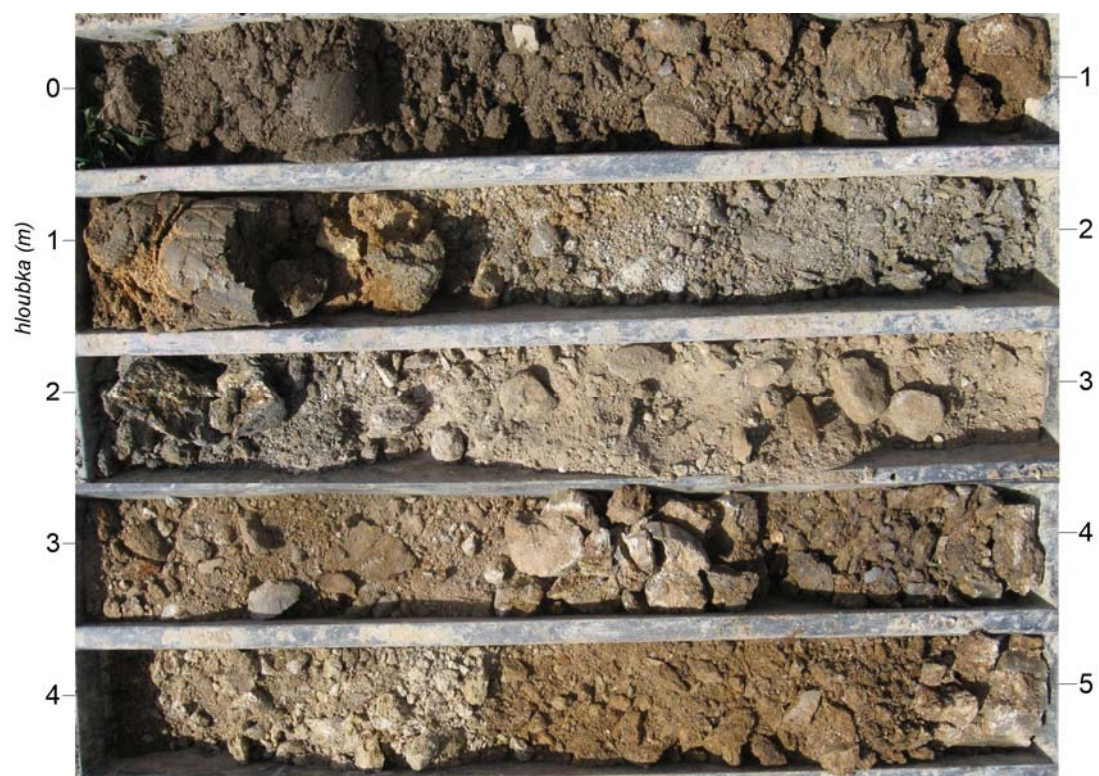
Foto 17: Vrtné jádro Z23
