Věc: Stanovisko odborně způsobilé osoby

**Výskyt synantropních druhů živočichů v souvislosti s plánovanou
akcí: Domov ve Věži – nová budova, zadavatel STAVOTHERM-
PROJEKCE, spol.s.r.o. jednatel Ing. Pavel Křehlík**

Datum: 11.12.2023

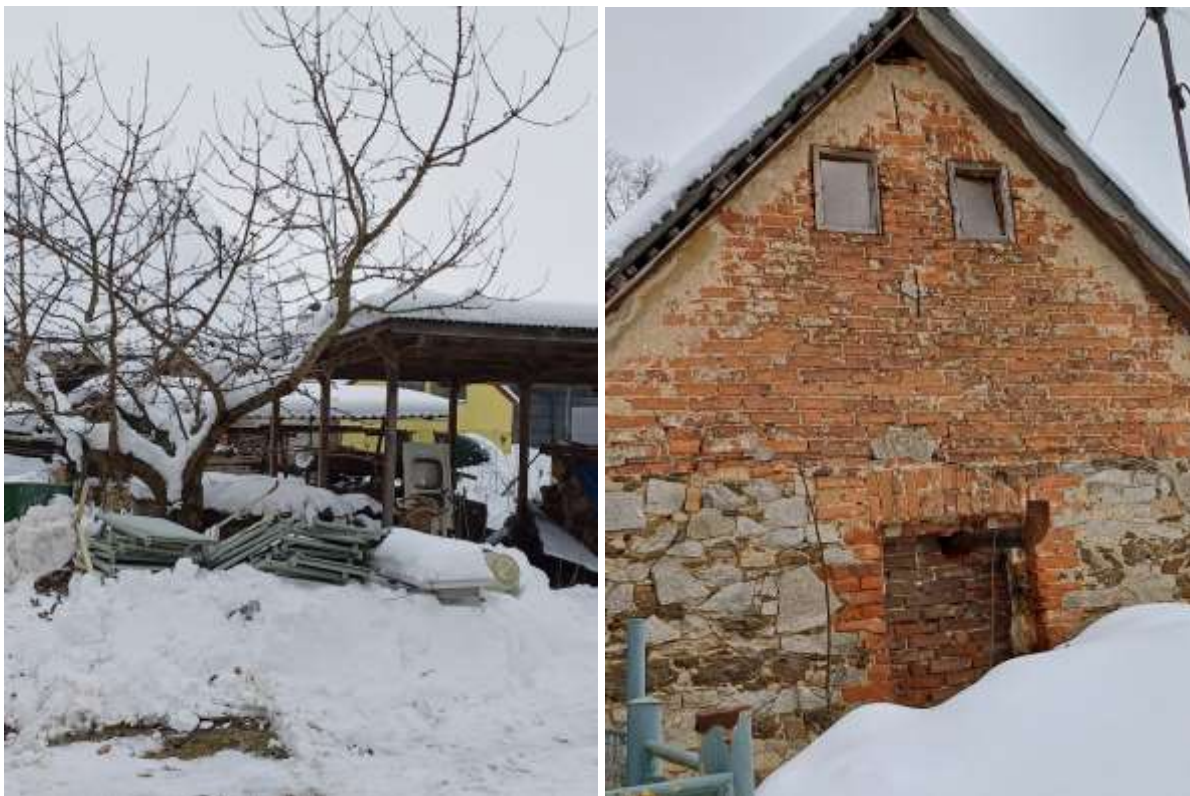
Obr. 2: Pohled na posuzovanou lokalitu za zámkem

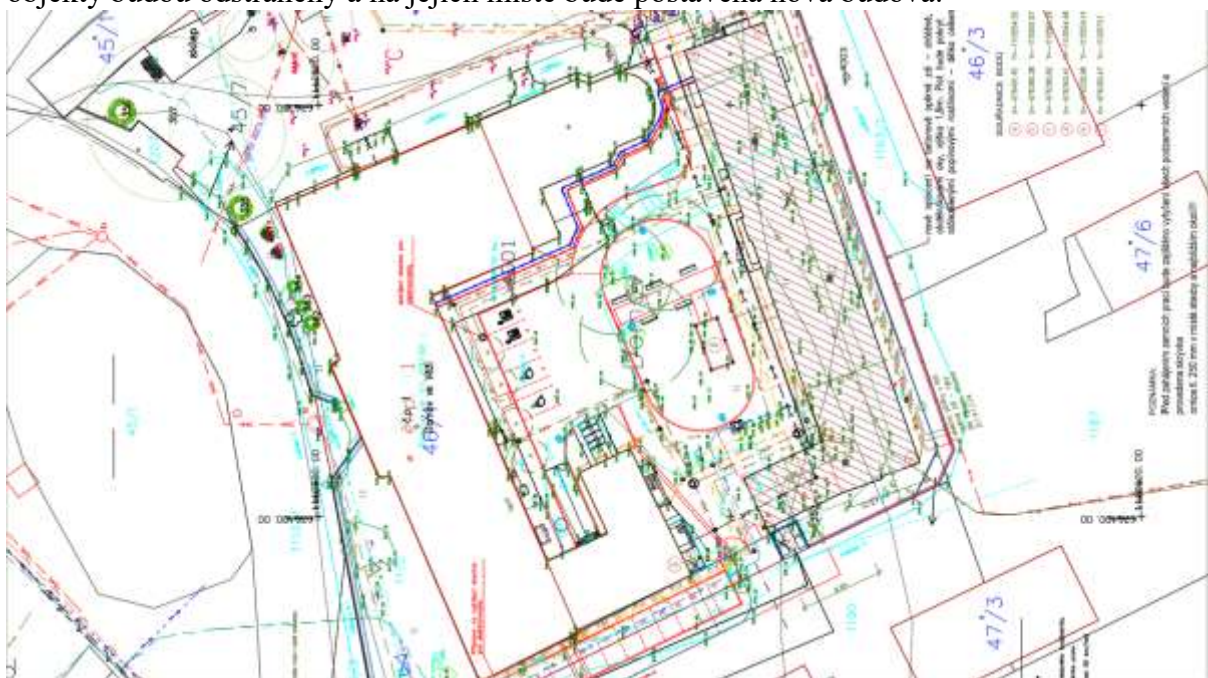
V plánu je postavit novostavbu za budovou zámku (dle nákresu) v současné chvíli se zde vyskytují dva stromy (mladá lípa a třešeň), plechový přístřešek a menší stará budova. Tyto objekty budou odstraněny a na jejich místě bude postavena nová budova.

Obr. 3: Šrafovaně je znázorněna plánovaná budova

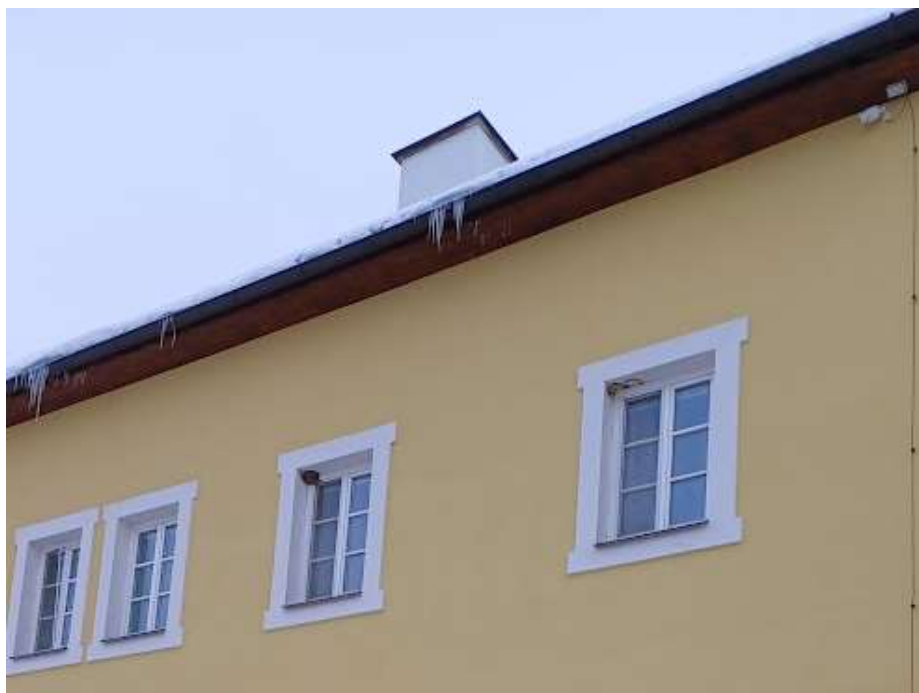
V nálezových databázích se přímo v souvislosti s posuzovanou lokalitou nevyskytují žádné konkrétní záznamy. Z nálezových dat je patrné, že se v obci vyskytují jiříčky, vlaštovky i rorýsi. Během kontroly bylo potvrzeno hnízdění jiříček na budově zámku. K negativnímu ovlivnění během stavby by docházet nemělo, jelikož budova zámku se nebude rekonstruovat.

Obr. 4: Hnízdo jiříčky obecné.

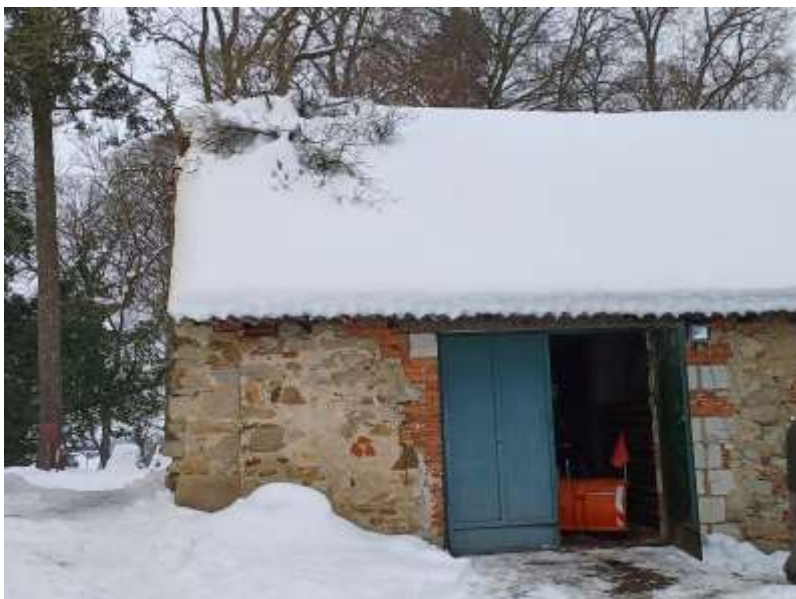
Podrobně byla kontrolována menší budova k demolici. Ve vnitřních prostorech nebyla nalezena hnízda vlaštovek. Hnízdění rorýsů i jiříček je vyloučeno, jelikož se jedná o nízkou budovu pod stromy, hnízda jiříček nebyla dohledána a ani dutiny k hnízdění rorýsů se zde nevyskytovaly. Během stavby bude nutné skácet dva stromy menšího vzrůstu. Ani zde nebyla dohledána starší hnízda pěvců nebo dutiny, ve kterých by mohlo docházet k zahnízdění.

Obr. 5: Pohled na posuzovanou budovu

Jelikož během kontrol nebylo možné zjistit aktuální přítomnost netopýřů a hnízdících ptáků, bude i z hlediska navrhovaných kompenzací klíčová kontrola během hnízdní sezony.

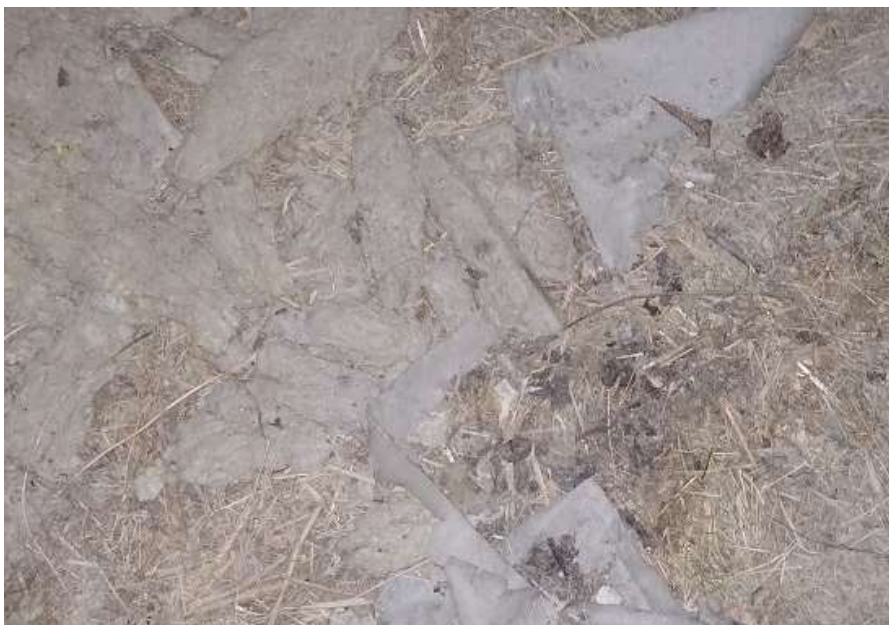
Obr. 6: Trus kuny na půdě budovy

V nálezových databázích není u netopýřů uveden žádný záznam z lokality. To ovšem neznamená, že se zde nemůžou netopýři vyskytovat. Během kontroly pobytových znaků byla pozornost věnována především půdě budovy utčené k demolici. Půdu pravidelně navštěvuje kuna skalní, pobytové znaky netopýřů zde nebyly dohledány.

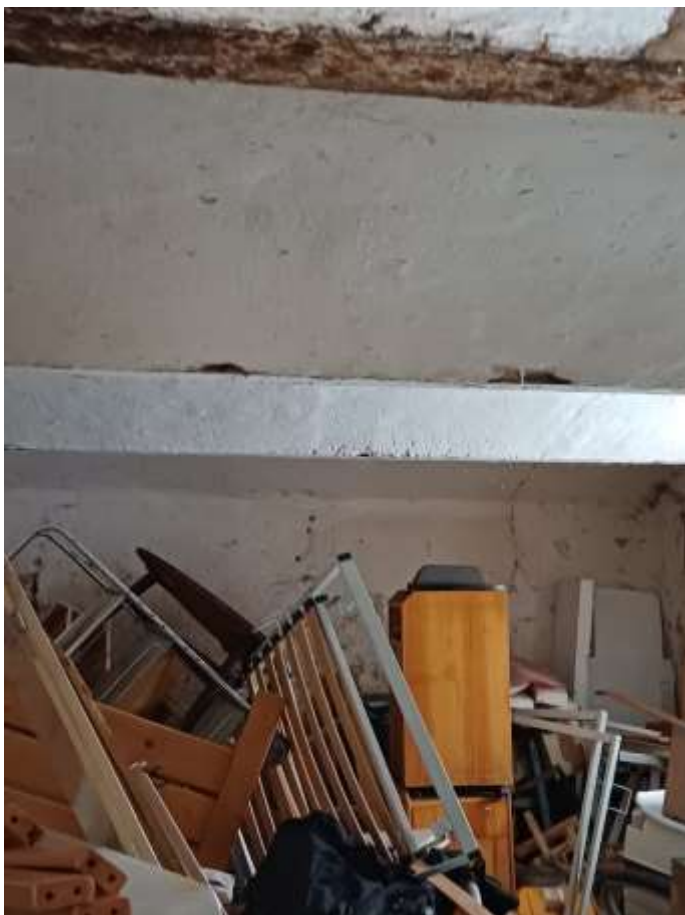
Obr.7: Vnitřní prostory bez ptačích pobytových znaků

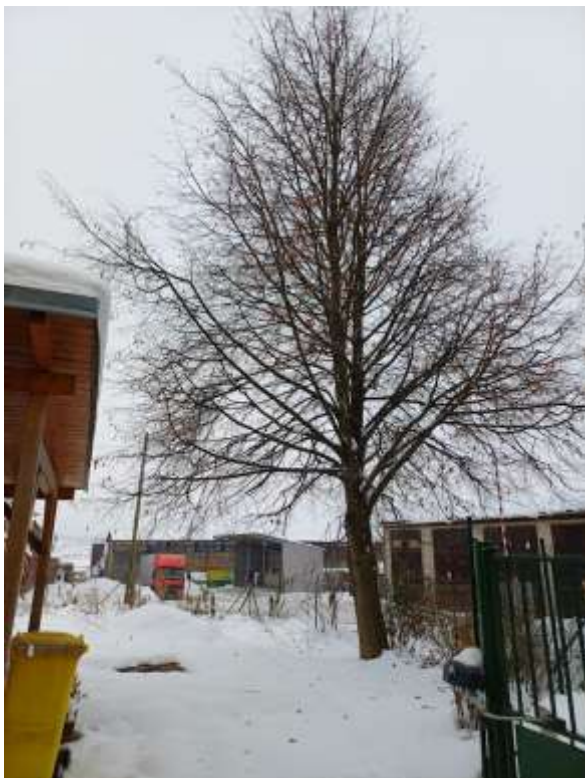
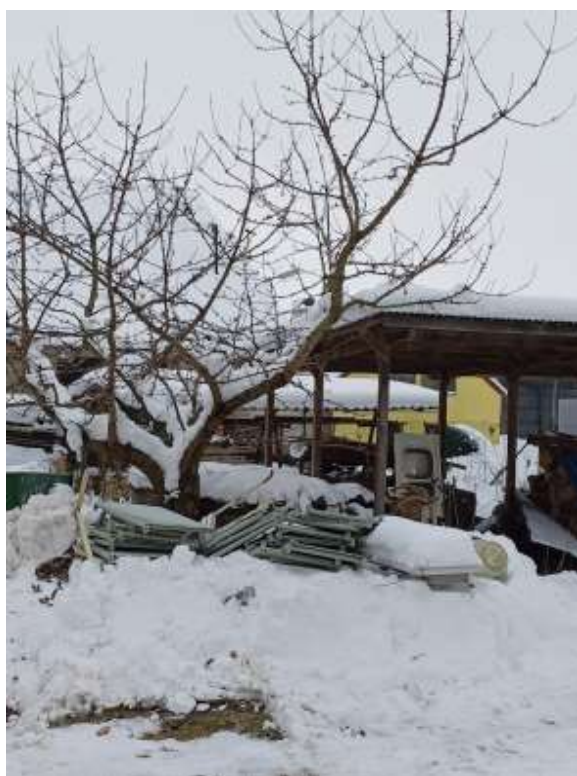
Obr. 8 a 9: Dva stromy, které mají být během výstavby káceny

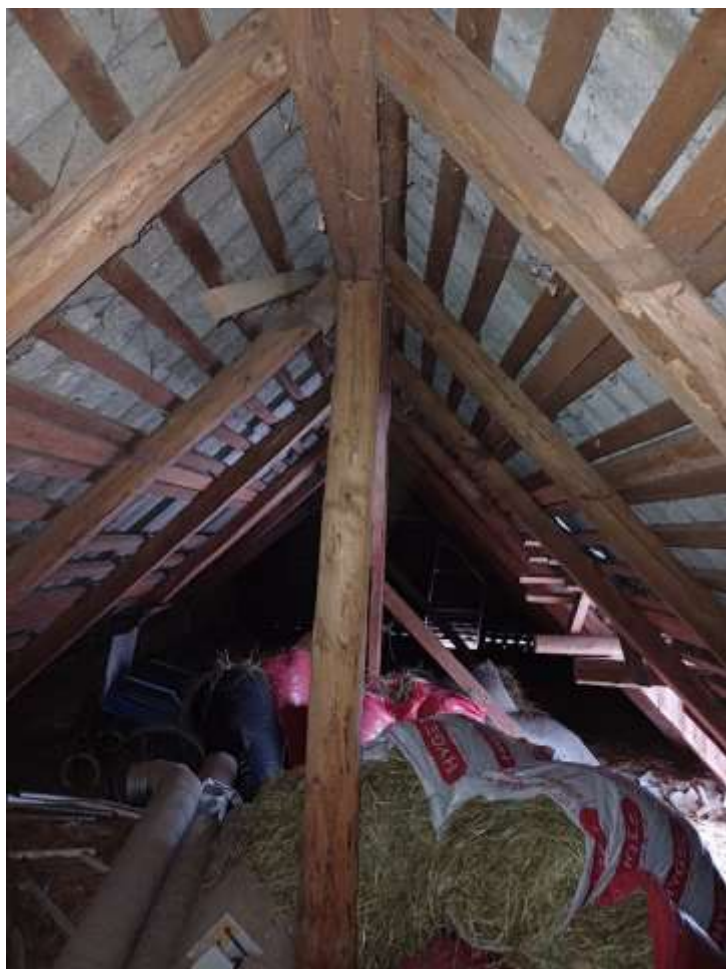
Obr. 10: Půda budovy bez netopýřích pobytových znaků
