## Příloha 3 – Geofyzikální výsledky

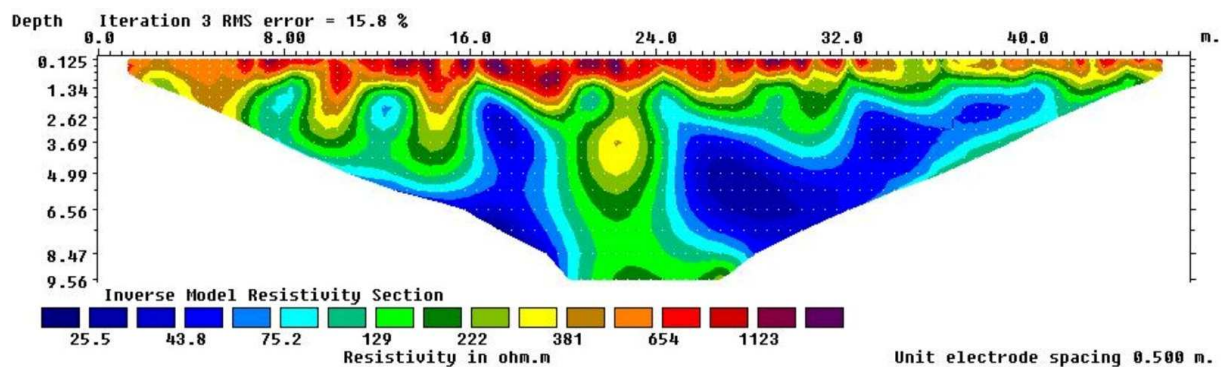
Obr1: Profil 1 – ERT (blíže návodního svahu)

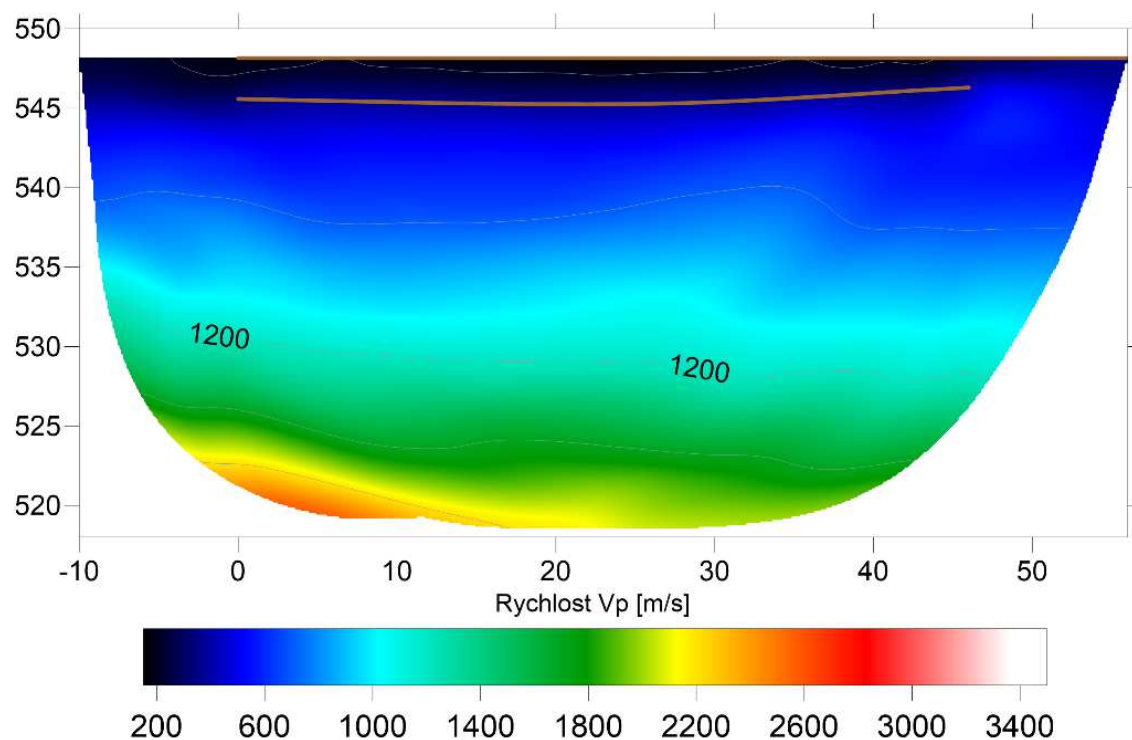
Profil2-Z RMS error 5.0%=2.60ms 20 WET itr. 50Hz Width 10.0% initial GRADIENT.GRD v. 4.03

Obr.2: Profil1 – MRS (blíže návodního svahu)

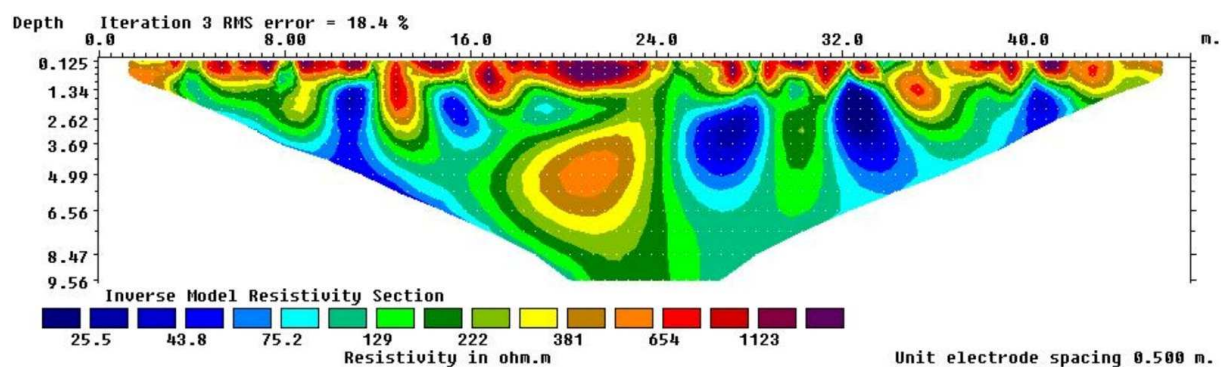
Obr3: Profil 2 – ERT (blíže návětrného svahu)

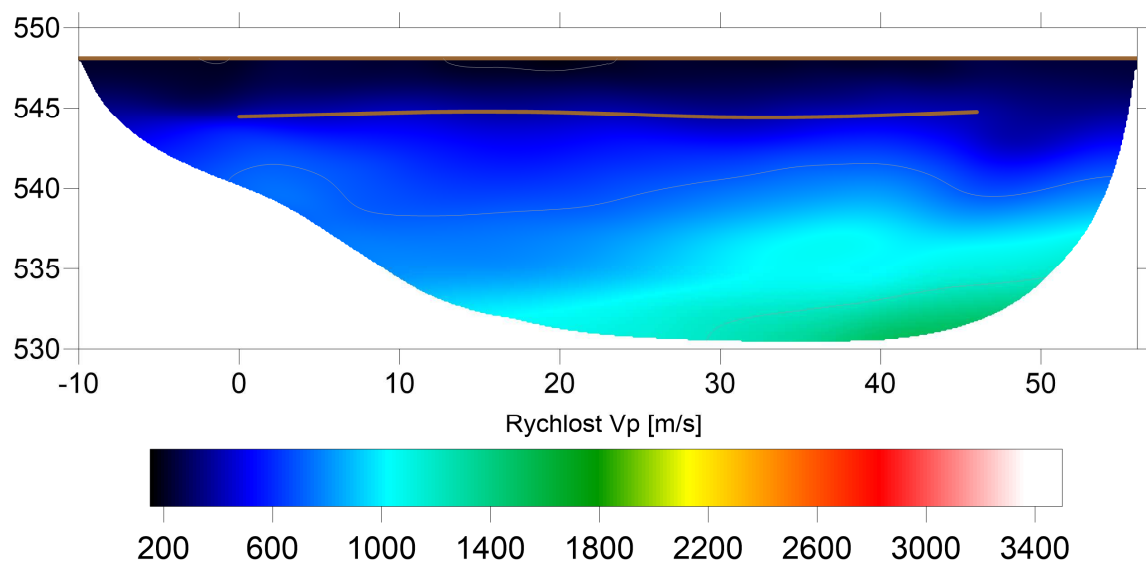
Profil1-V RMS error 4.0%=2.05ms 20 WET itr. 50Hz Width 10.0% initial GRADIENT.GRD v. 4.03

Obr4: Profil 2 – MRS (blíže návětrného svahu)

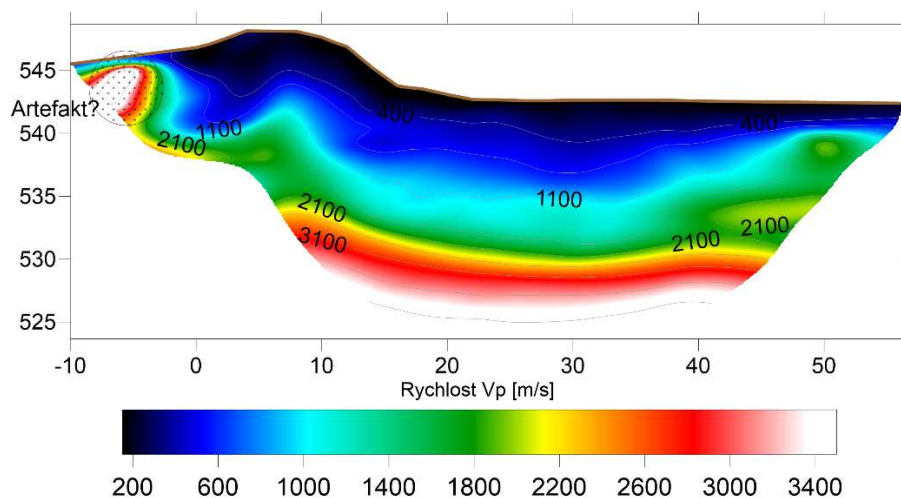
Profil3 RMS error 6.7%=2.61ms 20 WET itr. 50Hz Width 3.5% initial GRADIENT.GRD v. 4.03

Obr.5: Profil 3 – MRS (příčný)
