# Zaměření úseku silnice III/1292 Obrataň, ul. Nádražní technologií georadaru (GPR) a návrh rehabilitačních prací metodou ROADEX

Určení tloušťek vrstev komunikace a návrh rehabilitačních prací

Určení tloušťek vrstev komunikace a návrh rehabilitačních prací  
integrovanou analýzou dat GPR a FWD

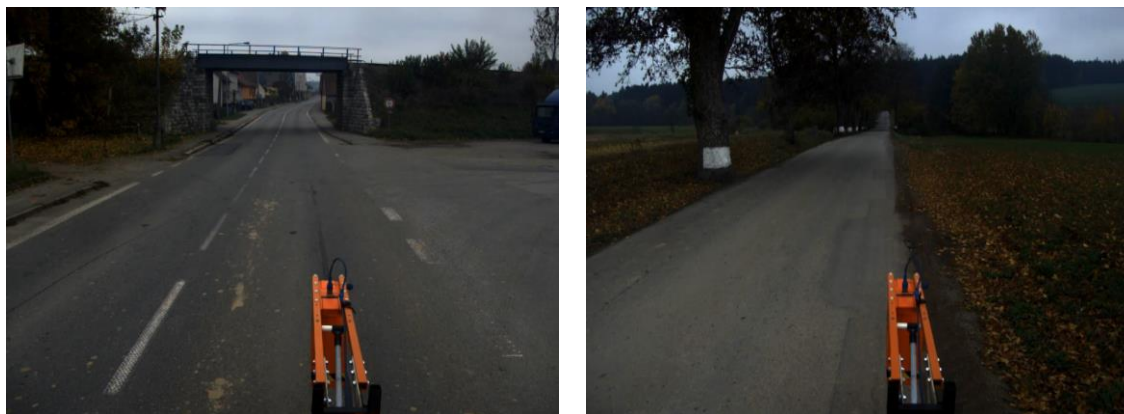
Obrázek 3. Začátek (vlevo) a konec (vpravo) měřeného úseku III/1292 Obrataň, ul. Nádražní.

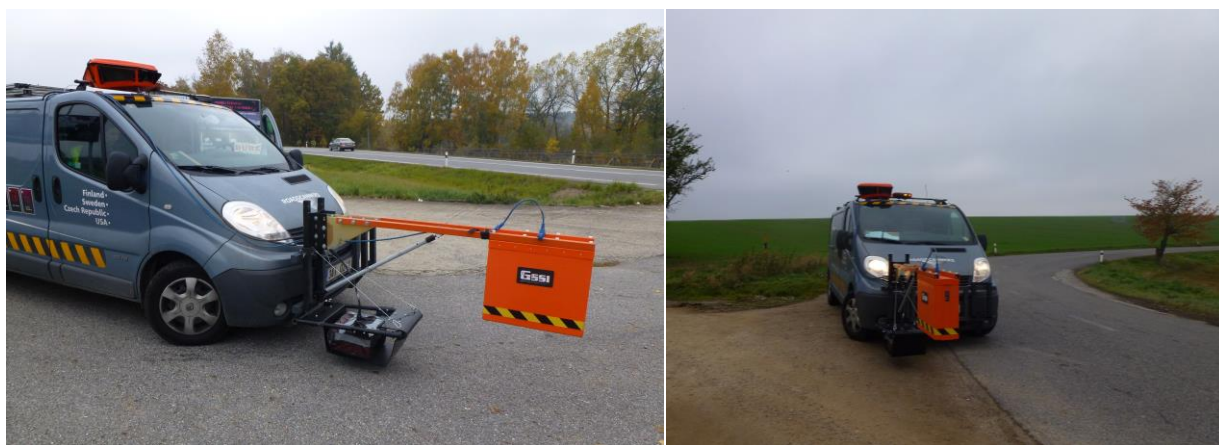
Obrázek 5. GPR měřicí systém společnosti Roadscanners CE vybavený 2 GHz “horn” anténou a 400 MHz anténou před vozidlem. Videokamera s GPS přijímačem je upevněna na střeše vozidla.

Měření georadarem (GPR) bylo provedeno pomocí zařízení GSSI SIR-30 se dvěma anténami, 2 GHz anténou typu “horn” a 400 MHz anténou typu “ground coupled” (obr. 5). Taktéž bylo pořízeno digitální video s GPS souřadnicemi.

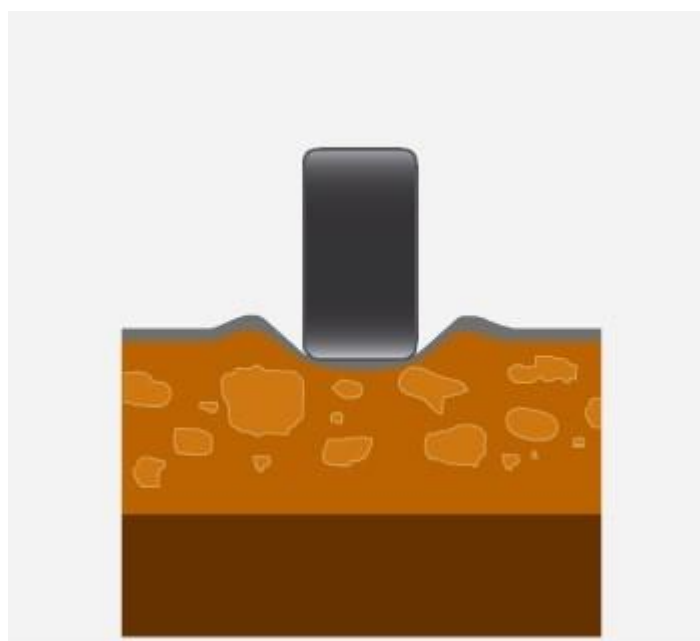
Na základě výzkumného projektu ROADDEX v EU ([www.roadex.org](http://www.roadex.org)), je vznik kolejí typu 1 popisován jako problém slabých vrchních vrstev vozovky. V této analýze jsou deformační hodnoty počítány ze spodku podkladní vrstvy, která se používá jako indikátor nebezpečí vzniku kolejí typu 1. Převážná většina (82 %) naměřených hodnot napětí analyzovaného úseku dosahuje nad 200 mikro deformačních jednotek - téměř polovina (47 %) hodnot je vyšší než 300 mikro deformačních jednotek, 19 % hodnot je dokonce vyšší než 400 mikro deformačních jednotek. Povrchový index křivosti (SCI 200) dosahuje v 87 % hodnot nad 100  $\mu\text{m}$ , z toho ve 32 % hodnot vyšších než 200  $\mu\text{m}$ . Tyto hodnoty znázorňuje mapa na obrázku 9. Riziko vzniku kolejí typu 1 pro analyzovaný úsek je vysoké.

Obrázek 8. Riziko vzniku kolejí typu 1

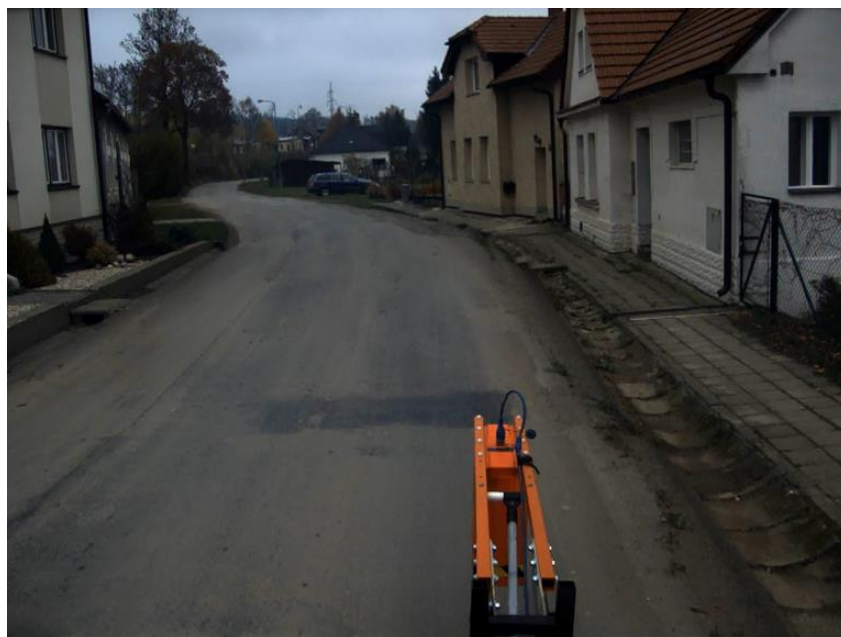
Obrázek 13. Videozáznam úseku ze staničení km 0,375 prezentuje typické okolí silnice.
