Zaměření úseku silnice II/375 Ubušín- průtah technologií georadaru (GPR) a návrh rehabilitačních prací metodou ROADEX

Určení tloušťek vrstev komunikace a návrh rehabilitačních prací

Určení tloušťek vrstev komunikace a návrh rehabilitačních prací
integrovanou analýzou dat GPR a FWD

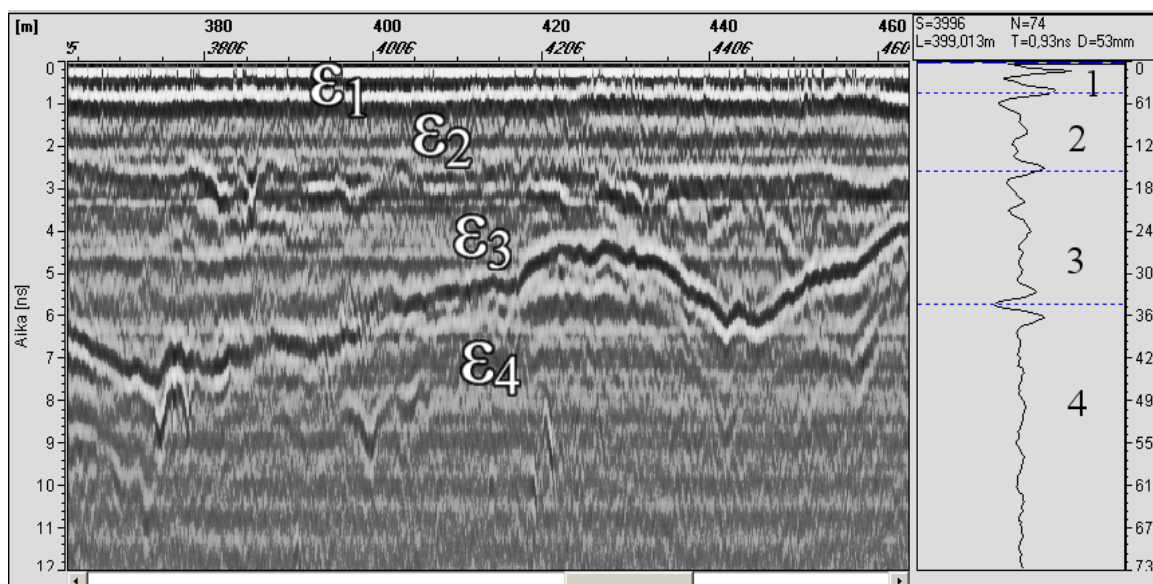
Obrázek 1. Profil měření georadarem s „horn“ anténou individuálním pulsem. Profil zobrazuje odraz od dvou vrstev s různými dielektrickými hodnotami (ϵ). Obrázek ve vrstvě 1 zobrazuje asfaltovou vrstvu, vrstva 2 zobrazuje vrchní podkladovou vrstvu, vrstva 3 zobrazuje spodní podkladovou vrstvu a vrstva 4 filtrační vrstvu. Obrázek ukazuje, že dielektrická hodnota materiálu (vlhkost) se zvyšuje směrem dolů od povrchu vozovky, s výjimkou dielektrické hodnoty ve vrstvě 4 (ϵ_4), která je menší než hodnota v podkladní vrstvě a polarita odrazu je převrácená (černá čára uprostřed dvou bílých čar).

Georadar se skládá z rádiového vysílače a přijímače, které spolupracují společně s GPR anténami. Princip georadarové metody spočívá v opakovaném vysílání vysokofrekvenčního elektromagnetického impulsu vysílací anténou do zkoumaného prostředí. V místech, kde je změna elektromagnetických vlastností prostředí, dochází k odrazu části energie vyslaného elektromagnetického impulsu a ta se registruje přijímací anténou. Tento impuls je získávaný z rozličných druhů vrstev, poruch spojitosti materiálu způsobených vlhkostí, nebo jinými příčinami. Je měřen čas vyslání a přijetí impulsu. V případě častého opakování v krátkých intervalech lze získat výsledky v kontinuálním zobrazení (obr. 1).

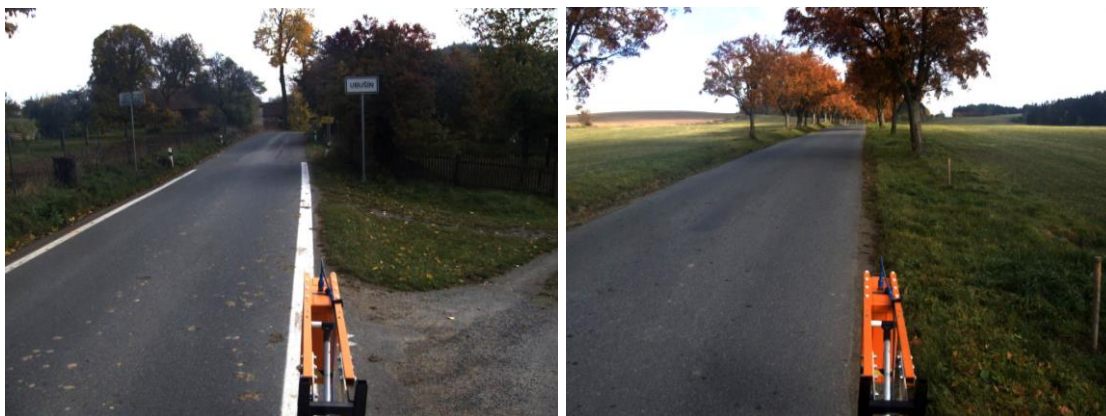
Obrázek 3. Začátek (vlevo) a konec (vpravo) měřeného úseku II/375 Ubušín - průtah.

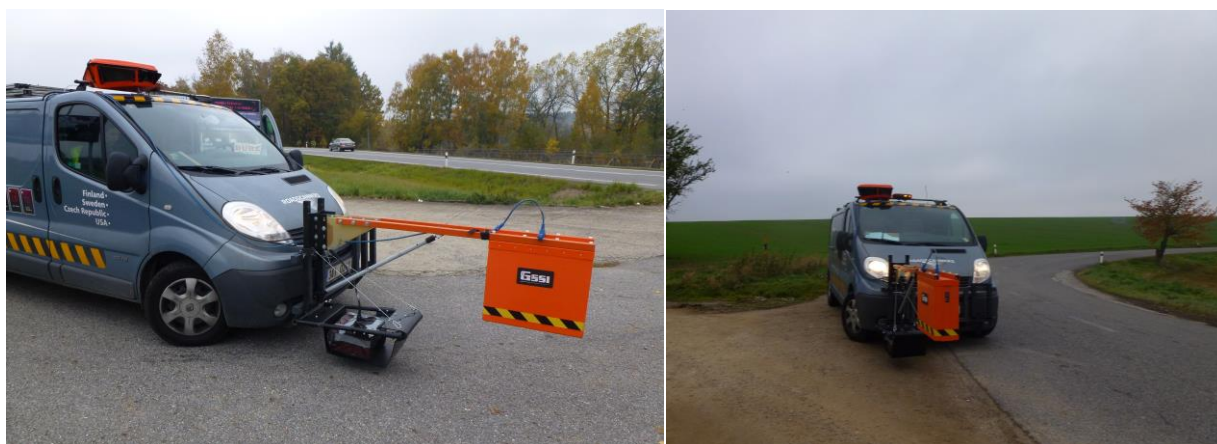
Obrázek 5. GPR měřicí systém společnosti Roadscanners CE vybavený 2 GHz “horn” anténou a 400 MHz anténou před vozidlem. Videokamera s GPS přijímačem je upevněna na střeše vozidla.

Měření georadarem (GPR) bylo provedeno pomocí zařízení GSSI SIR-30 se dvěma anténami, 2 GHz anténou typu “horn” a 400 MHz anténou typu “ground coupled” (obr. 5). Taktéž bylo pořízeno digitální video s GPS souřadnicemi.

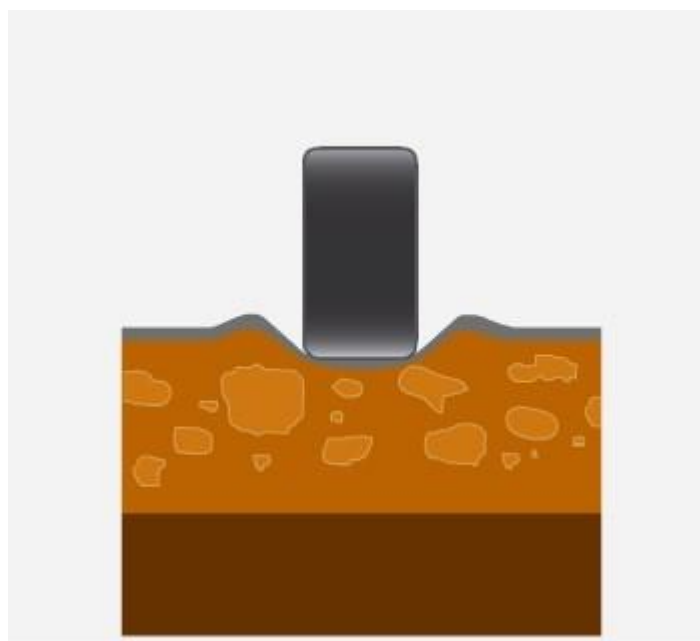
Na základě výzkumného projektu ROADDEX v EU (www.roadex.org), je vznik kolejí typu 1 popisován jako problém slabých vrchních vrstev vozovky. V této analýze jsou deformační hodnoty počítány ze spodku podkladní vrstvy, která se používá jako indikátor nebezpečí vzniku kolejí typu 1. Přibližně 68 % naměřených hodnot napětí analyzovaného úseku dosahuje nad 300 mikro deformačních jednotek a 35 % dosahuje nad hodnotu 400 mikro deformačních jednotek. Zároveň více než polovina (52 %) hodnot povrchového indexu křivosti (SCI 200) dosahuje nad 200 μm . Tyto hodnoty znázorňuje mapa na obrázku 9. Riziko vzniku kolejí typu 1 je pro tento úsek silnice vysoké.

Obrázek 8. Riziko vzniku kolejí typu 1

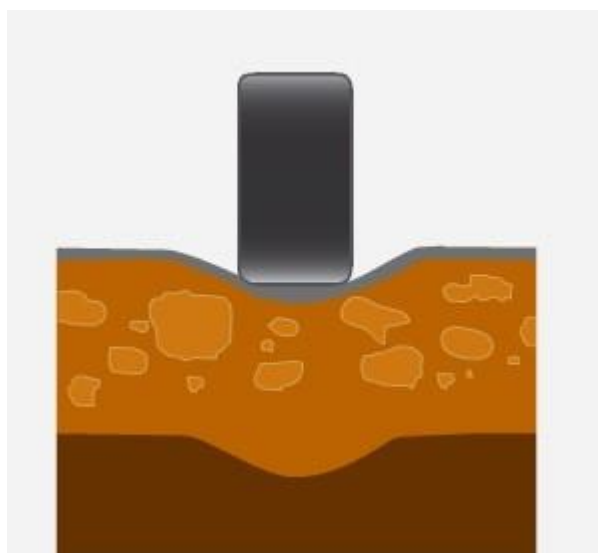
Podle výzkumu ROADEX je vznik kolejí typu 2 popsán jako problém ve slabém a neúnosném podkladu. Pro stanovení rizika vzniku kolejí typu 2 je využívána analýza kombinace hodnot modulu v podloží a BCI hodnot vypočtených z údajů FWD. Na silnici II/375 naměřené parametry poukazují také na vysoké riziko vzniku kolejí typu 2. Přibližně 43 % hodnot modulu podloží je nižší než 30 MPa a 22 % dokonce nižší než 20 MPa. Hodnoty modulu podloží jsou zobrazeny na mapě na obr. 11 společně s odpovídajícími hodnotami BCI (podkladový index křivosti). Okolo 75 % hodnot podkladového indexu křivosti BCI ($BCI; D_{900}-D_{1200}$) je vyšší než 40 μ m a 44 % hodnot je vyšší než 60 μ m.

Obrázek 10. Riziko vzniku kolejí typu 2.
