**PŘÍČNÝ ŘEZ MOSTEM A-A**

**PODÉLNÝ ŘEZ OSOU SILNICE**

Objednatel:	KSÚS Vysočiny, p.o.	Obec:	Jaroměřice nad Rokytňou	Kraj:	Kraj Vysočina
Akce:	III/36078 Jaroměřice n. Rokytňou – most ev. č. 36078-2 C – STAVEBNÍ ČÁST				Datum
Část:	SO 001 – ODSTRANĚNÍ STÁVAJÍCÍHO MOSTU				05/2019
Příloha:	STÁVAJÍCÍ STAV				Shůň
					PDPS
					Č. přílohy
					C.1.2

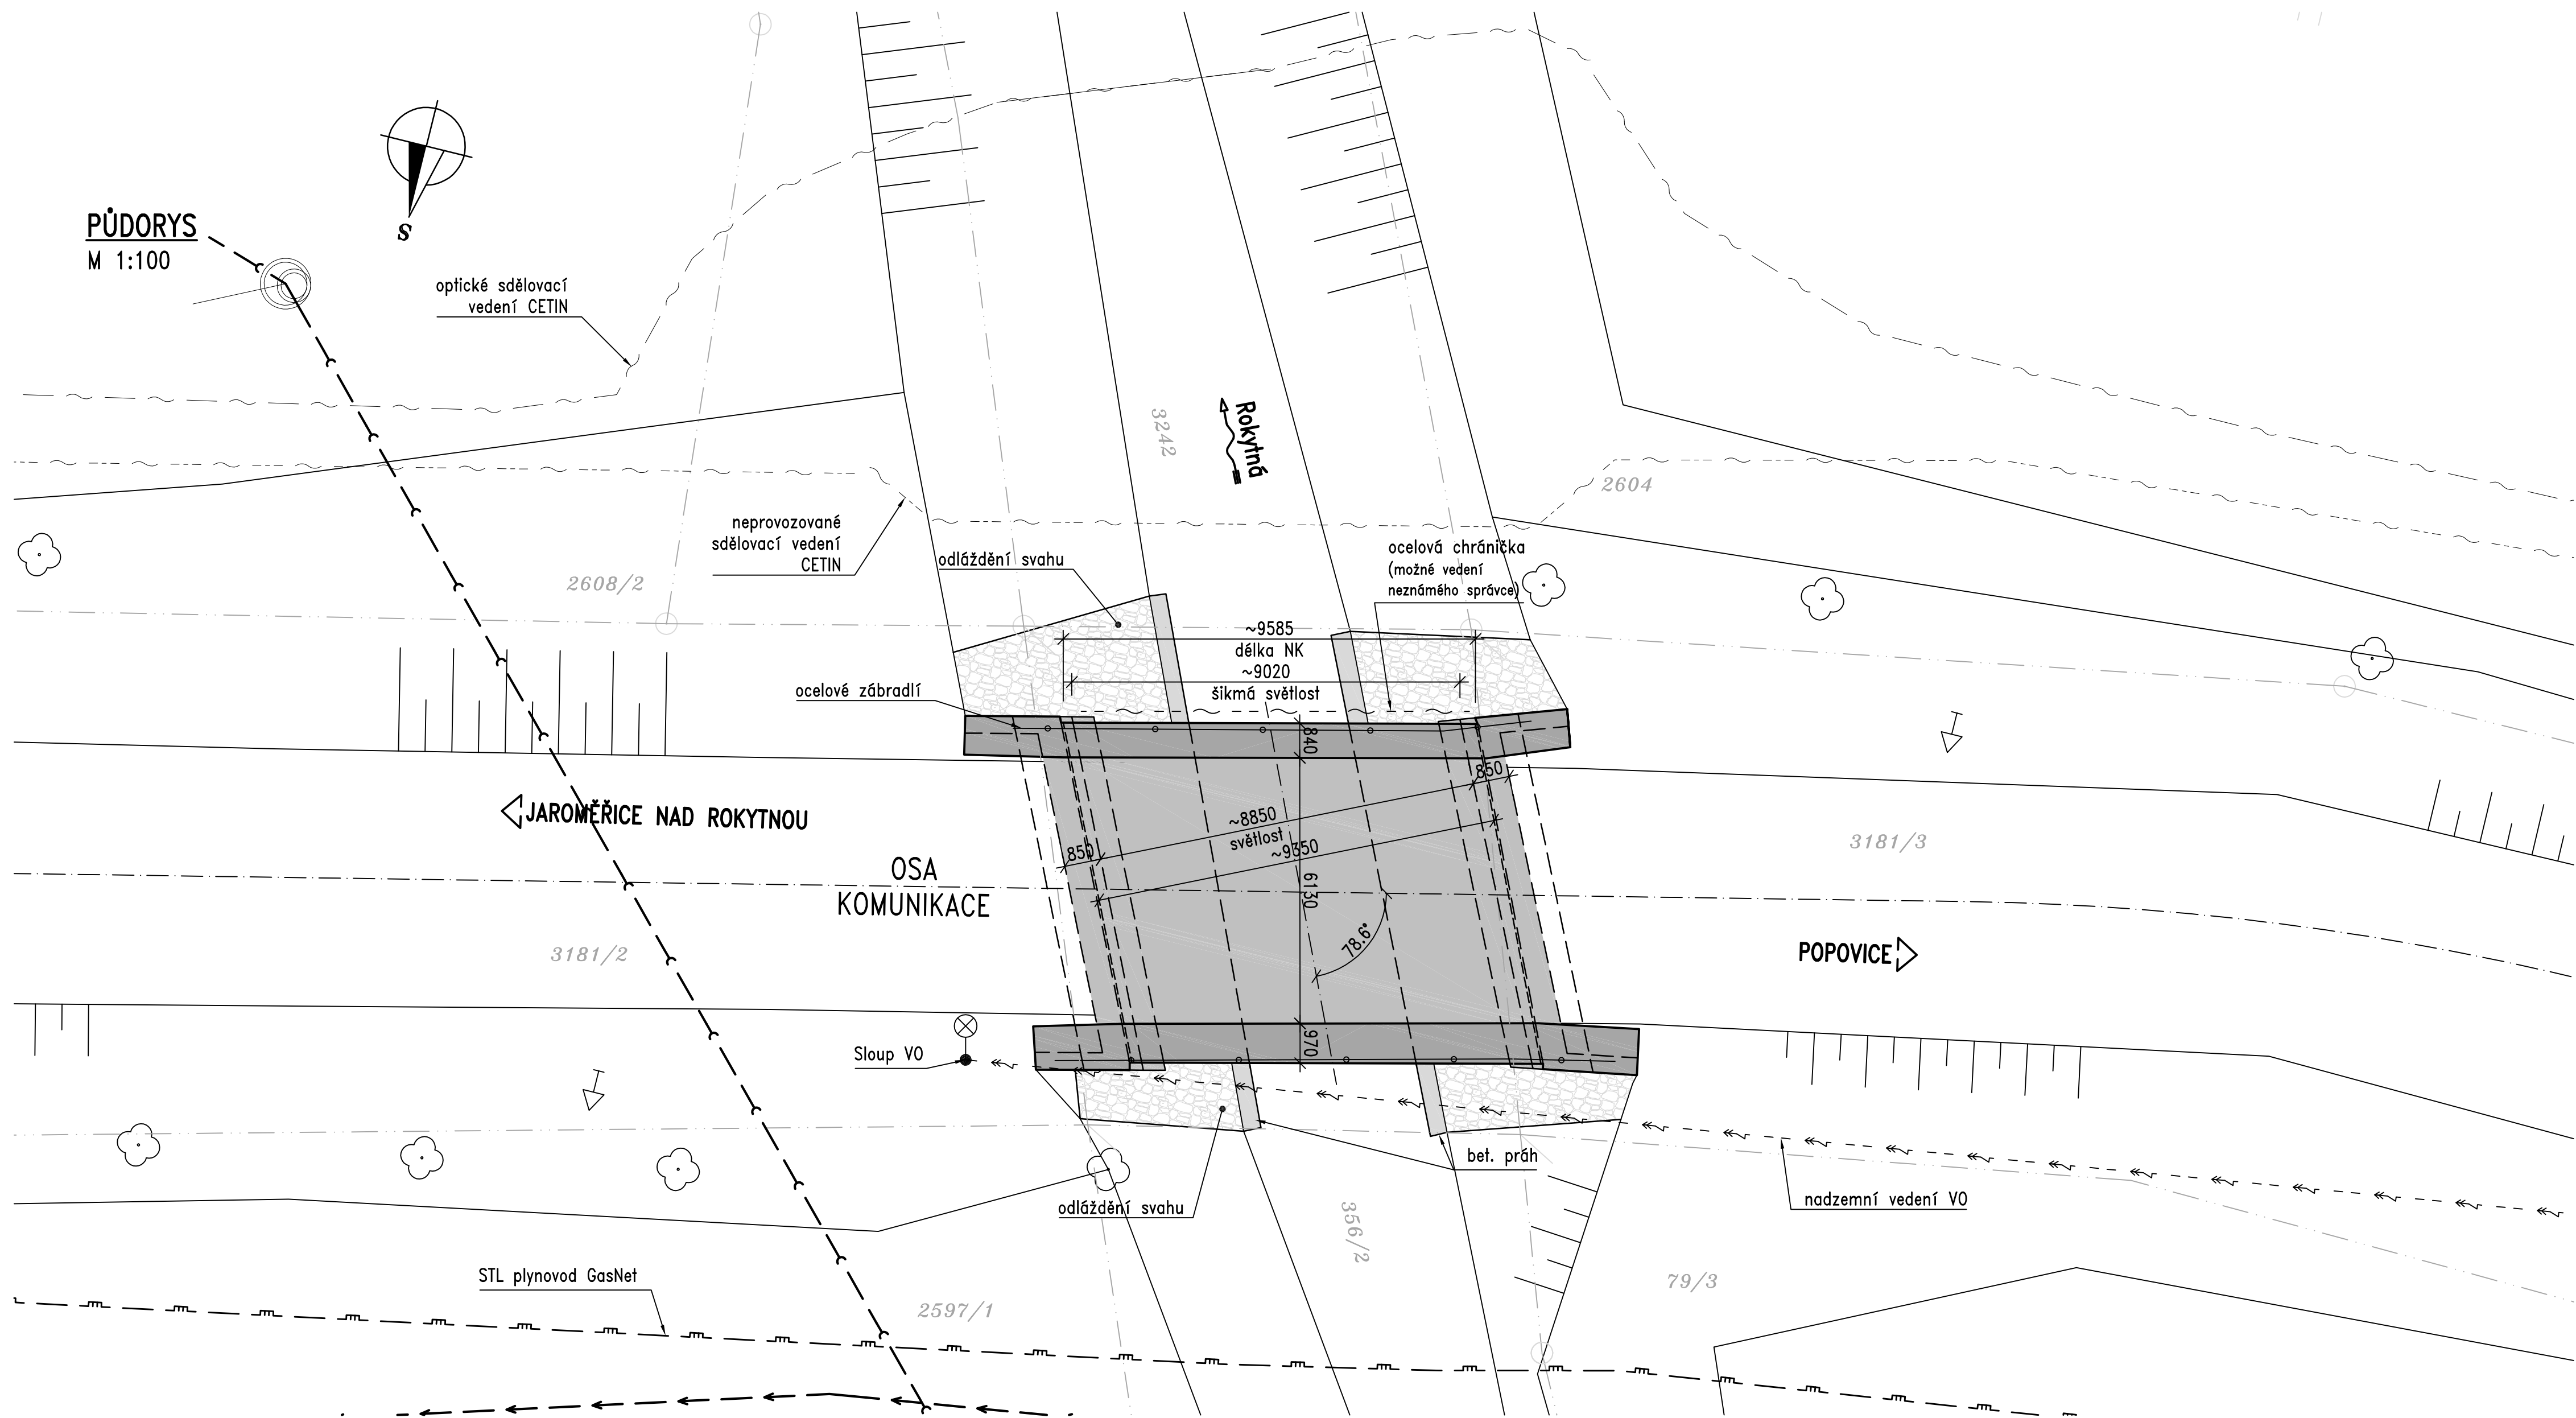
- Ve výkresu jsou zakresleny především viditelné a dostupné hrany konstrukcí, jejichž polohu bylo možno ověřit. Jsou-li zakresleny skryté hrany, jsou vykresleny pouze jako odhad projektanta a jejich tvar a polohu nelze ověřit.
- Dle diagnostického průzkumu je na mostě živičná vozovky tloušťky 80mm a ochrana izolace betonem tloušťky 30mm (zjištěno jedním jádrovým vrtem).
- Skladba stávajících vozovkových vrstev na předmostí nebyla ověřována.
- Před zahájením veškerých stavebních prací je zhotovitel povinen zajistit vytyčení všech stávajících inženýrských sítí. Je povinen seznámit se s požadavky jednotlivých správců a jejich vyjádření, respektovat je a dodržovat je.
