**Expertní zpráva č.
1900 J 196**

Expertní zpráva:
STAVEBNĚ TECHNICKÝ PRŮZKUM MOSTNÍ KONSTRUKCE
EV. Č. 152-019, JAROMĚŘICE NAD ROKYTNOU

Tato zpráva uvádí výsledky stavebně technického průzkumu mostu ev. č. 152-019, Jaroměřice nad Rokytnou.

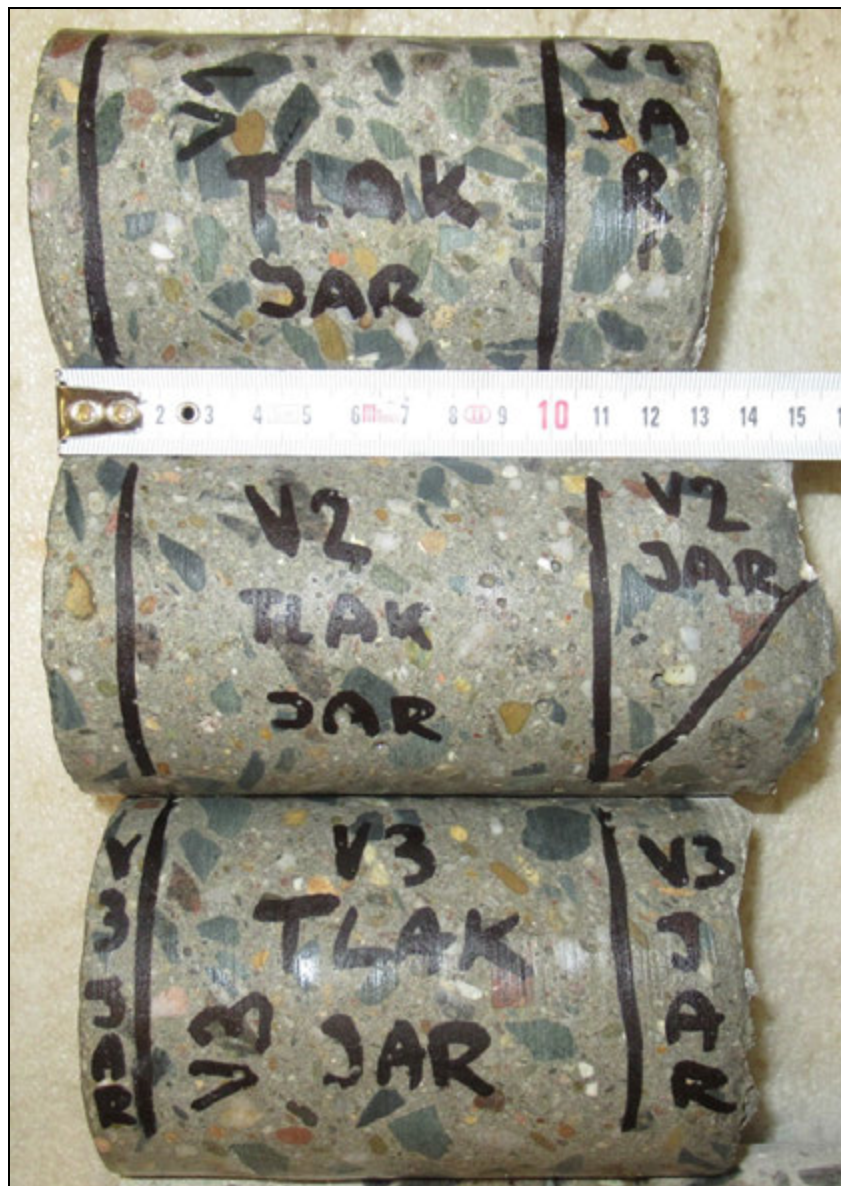
- Ø Beton vývrtu V2 (nosná konstrukce), je hutný až mírně pórovitý, s vyváženým obsahem DTK a HK. Max. velikost zrna HTK do 16 mm a HDK max. velikost zrna do 25 mm. Na povrchu větší počet makropórů do velikosti 5 mm. Ve vývrtu zaznamenána šikmá trhlina a kus dřeva. Podrobný popis viz Příloha 2.2.

Foto 1: Pohled na vzorky V1 až V3

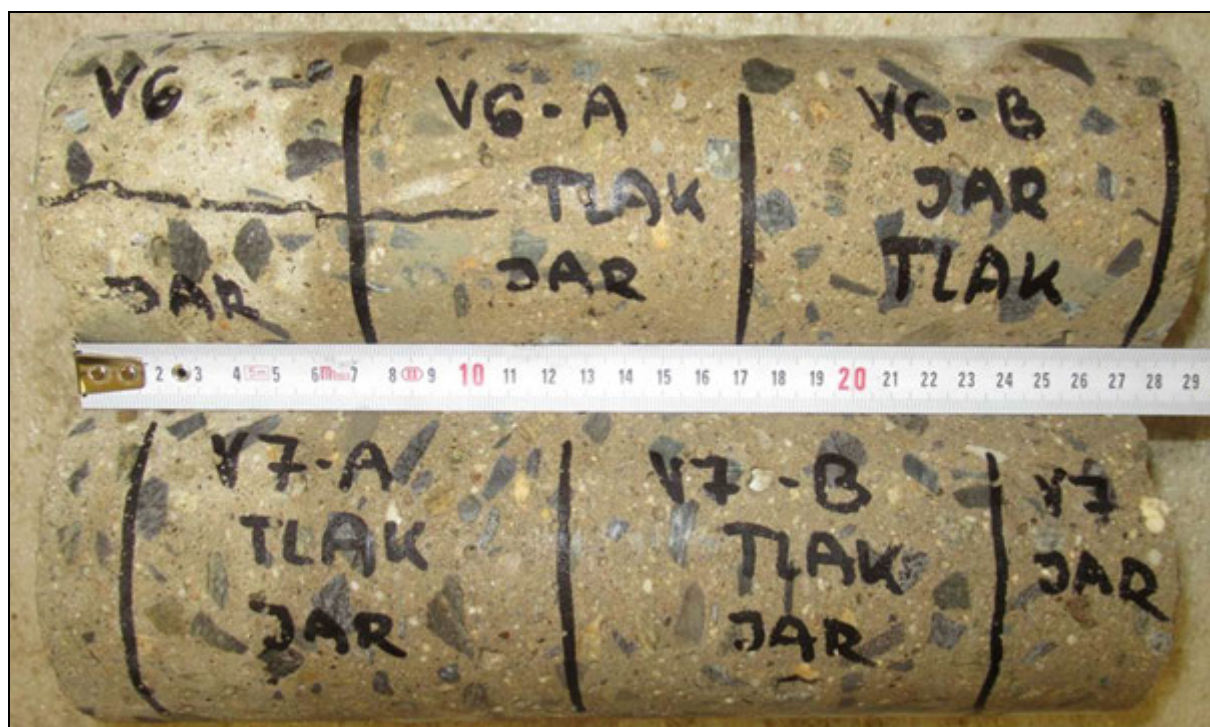
- Ø Beton vývrtu V6 (opěra), je hutný až mírně pórovitý, s vyváženým obsahem DTK, HDK a ojedinělými zrny HTK. Max. velikost zrna HTK do 18 mm a HDK max. velikost zrna do 27 mm. Na povrchu větší počet makropórů do velikosti 5 mm. Ve vývrtu byla zastižena trhlina. Podrobný popis viz Příloha 2.2.

Foto 3: Pohled na vzorky V6 a V7

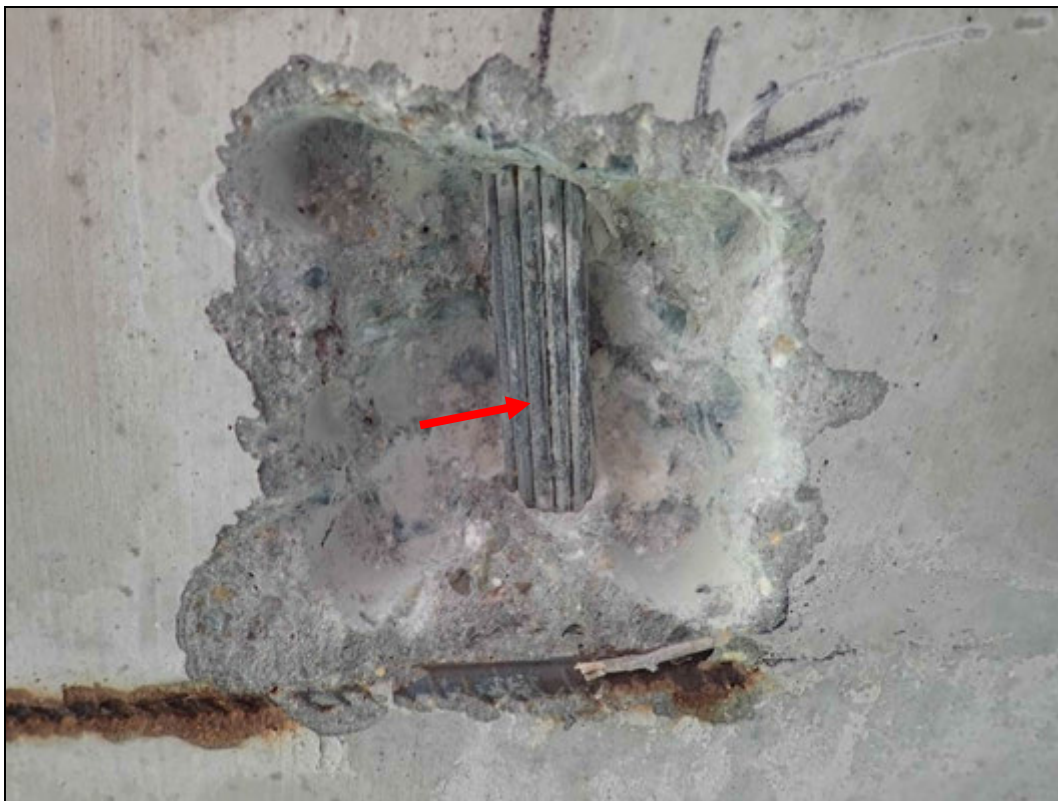
Foto 1: Detail sondy S1, předpínací výztuž nosník KA 61, spodní líc nosníku č. 1, cca 1/3 rozpětí. Na předpínací výztuži nebyla nalezena koroze. Kanálek zcela vyplněn injektážní směsí. Krytí předpínací výztuže cca 40 mm. Poloha viz Příloha 1.

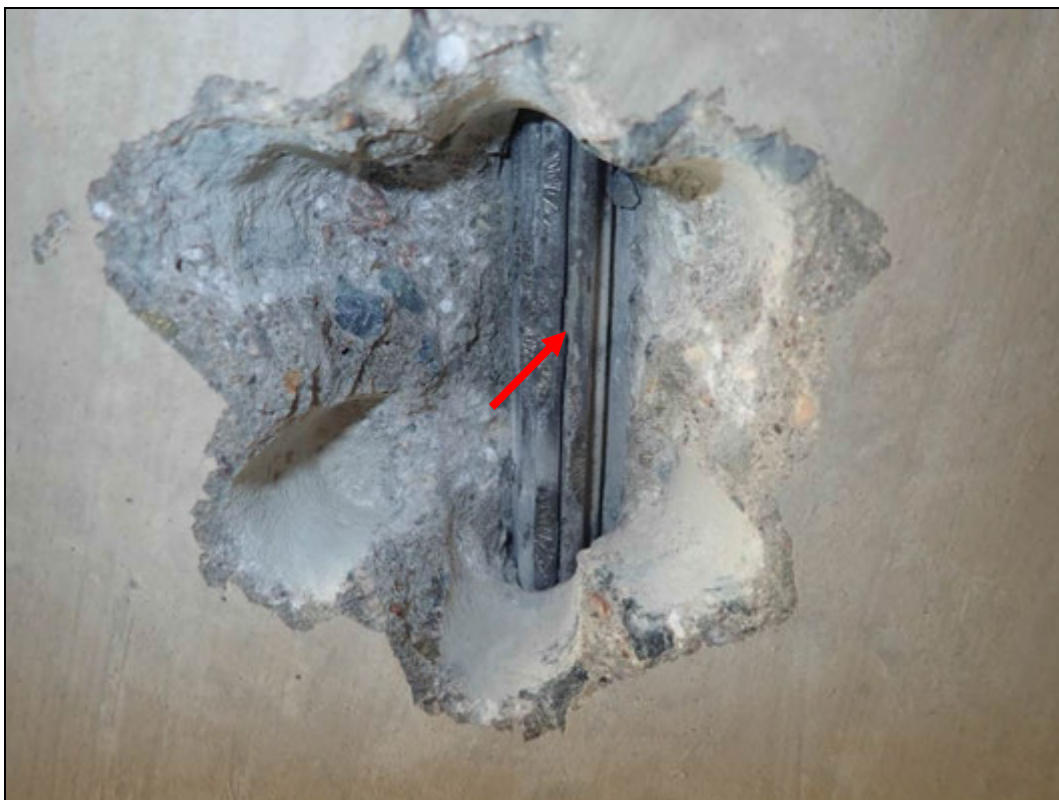
Foto 4: Detail sondy S4, předpínací výztuž nosník KA 61, spodní líc nosníku č. 4, cca 1/3 rozpětí. Na předpínací výztuži nebyla nalezena koroze. Kanálek zcela vyplněn injektážní směsí. Krytí předpínací výztuže cca 45 mm. Poloha viz Příloha 1.

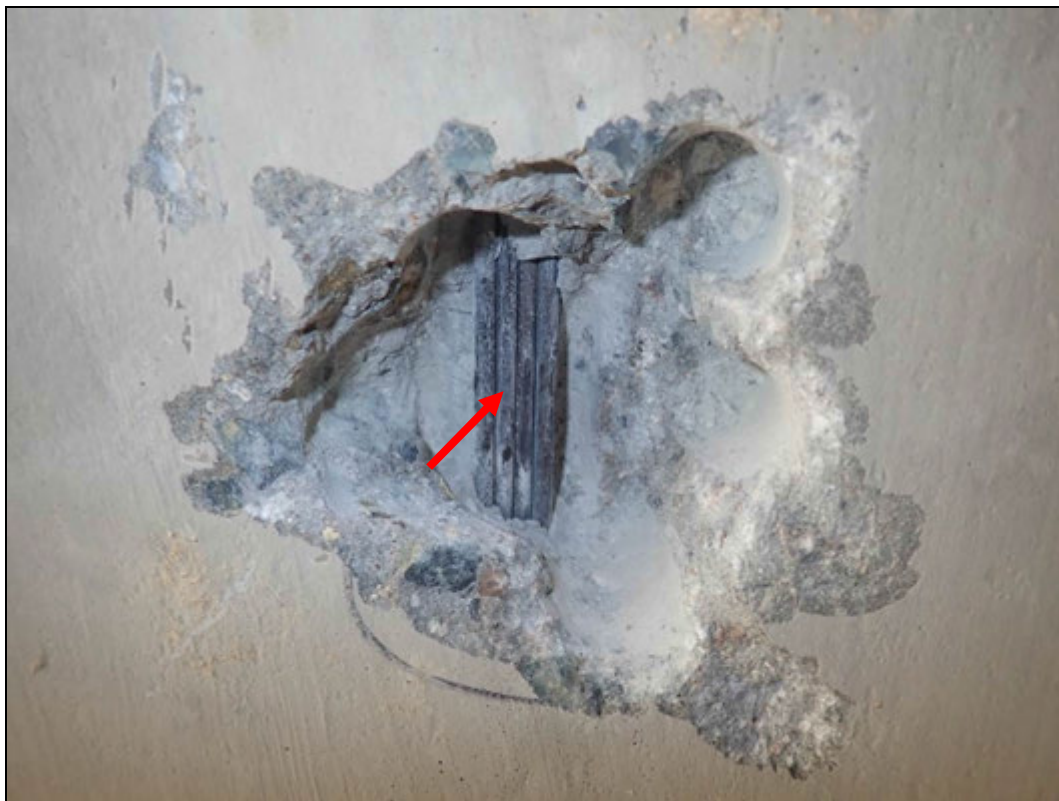
Foto 5: Detail sondy S5, předpínací výztuž nosník KA 61, spodní líc nosníku č. 5, cca 1/3 rozpětí. Na předpínací výztuži nebyla nalezena koroze. Kanálek zcela vyplněn injektážní směsí. Krytí předpínací výztuže cca 40 mm. Poloha viz Příloha 1.

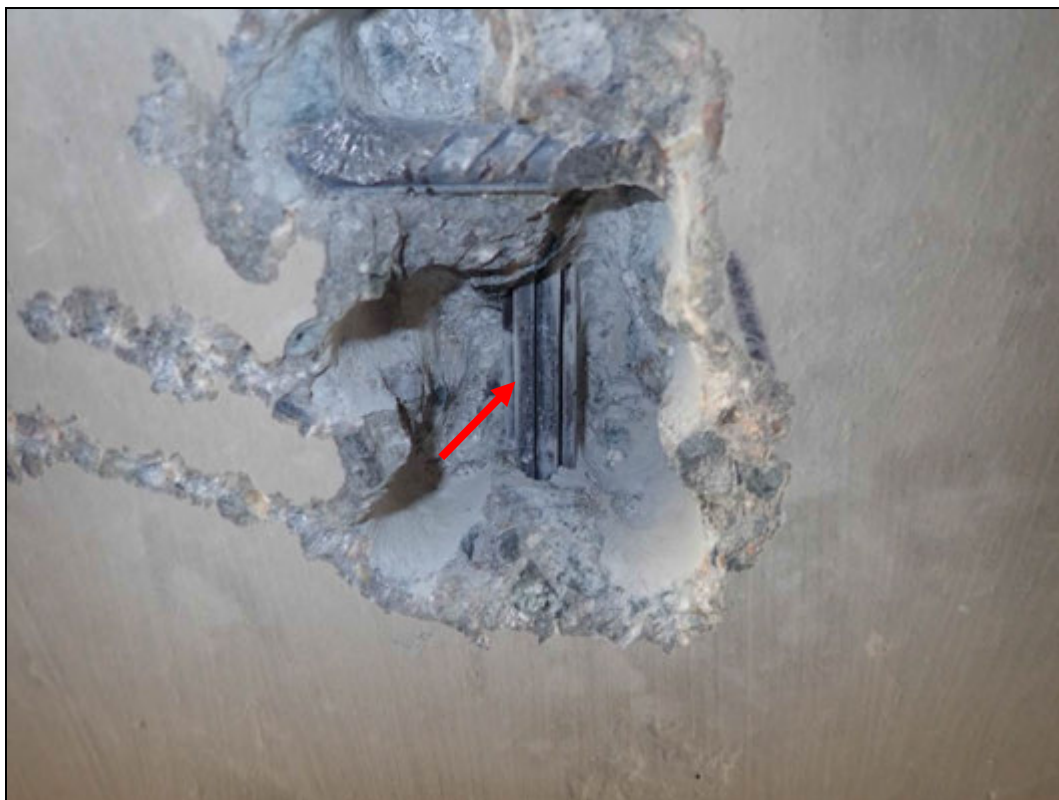
Foto 6: Detail sondy S6, předpínací výztuž nosník KA 61, spodní líc nosníku č. 6, cca 1/3 rozpětí. Na předpínací výztuži nebyla nalezena koroze. Kanálek zcela vyplněn injektážní směsí. Krytí předpínací výztuže cca 45 mm. Poloha viz Příloha 1.

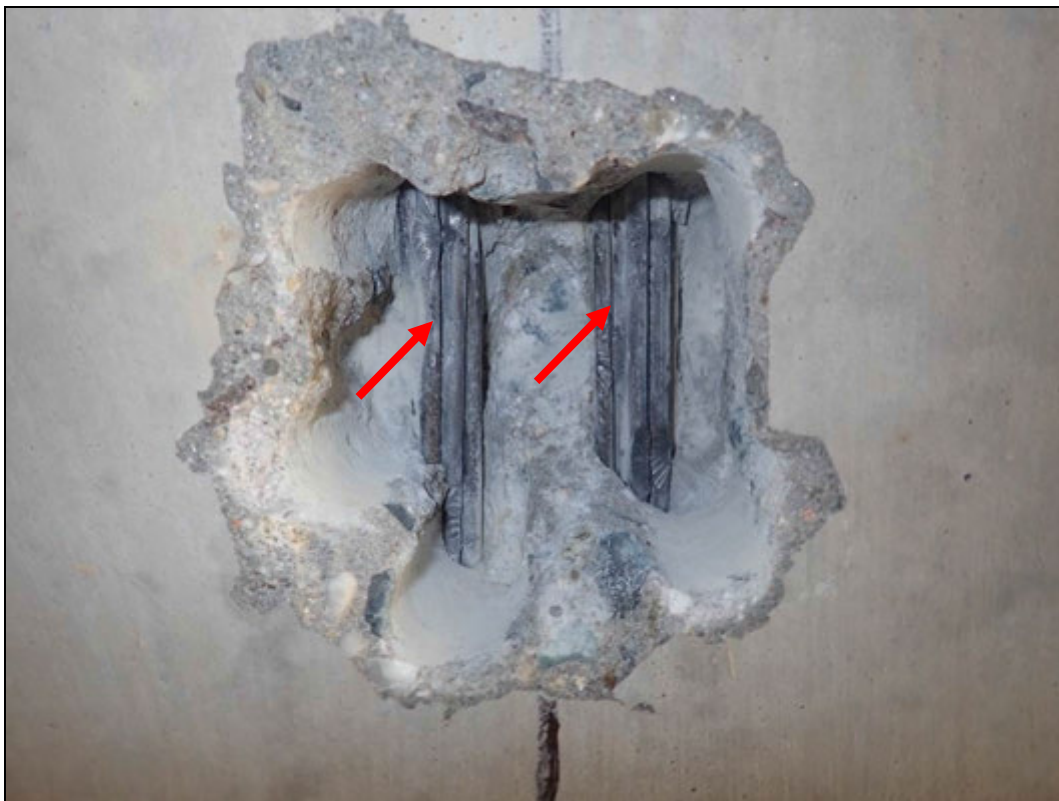
Foto 7: Detail sondy S7, předpínací výztuž nosník KA 61, spodní líc nosníku č. 7, cca 1/3 rozpětí. Na předpínací výztuži nebyla nalezena koroze. Kanálek zcela vyplněn injektážní směsí. Krytí předpínací výztuže cca 45 mm. Poloha viz Příloha 1.

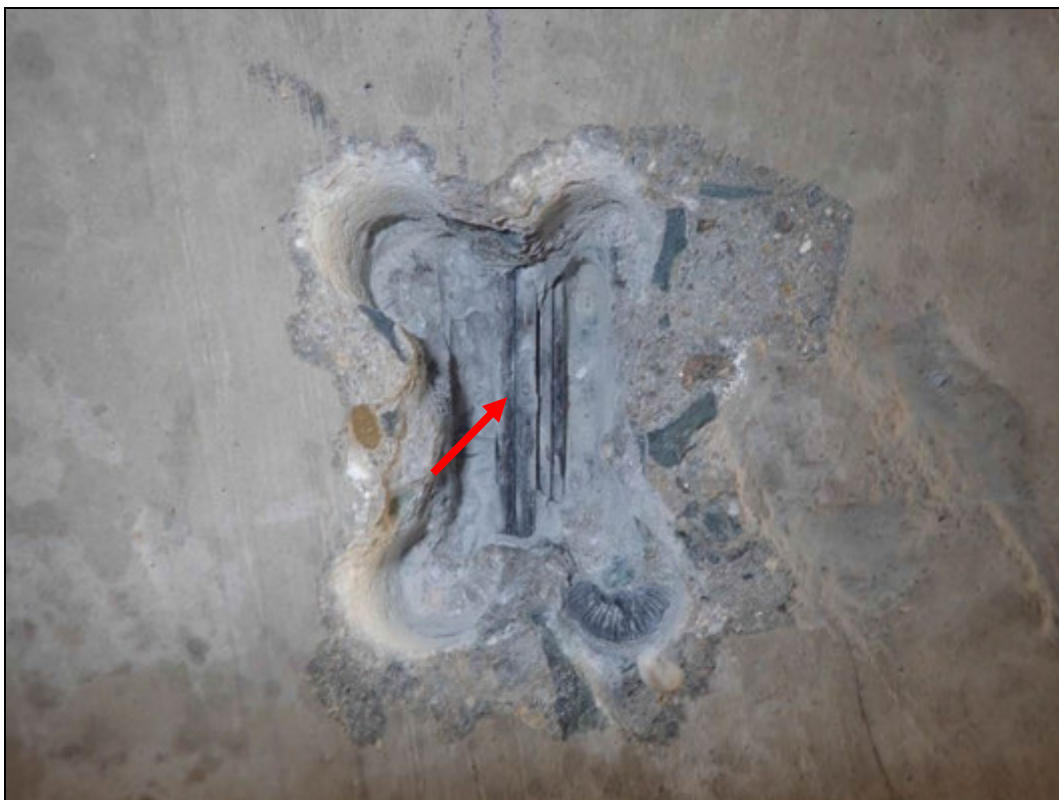
Foto 8: Detail sondy S8, předpínací výztuž nosník KA 61, spodní líc nosníku č. 8, cca 1/3 rozpětí. Na předpínací výztuži nebyla nalezena koroze. Kanálek zcela vyplněn injektážní směsí. Krytí předpínací výztuže cca 40 mm. Poloha viz Příloha 1.

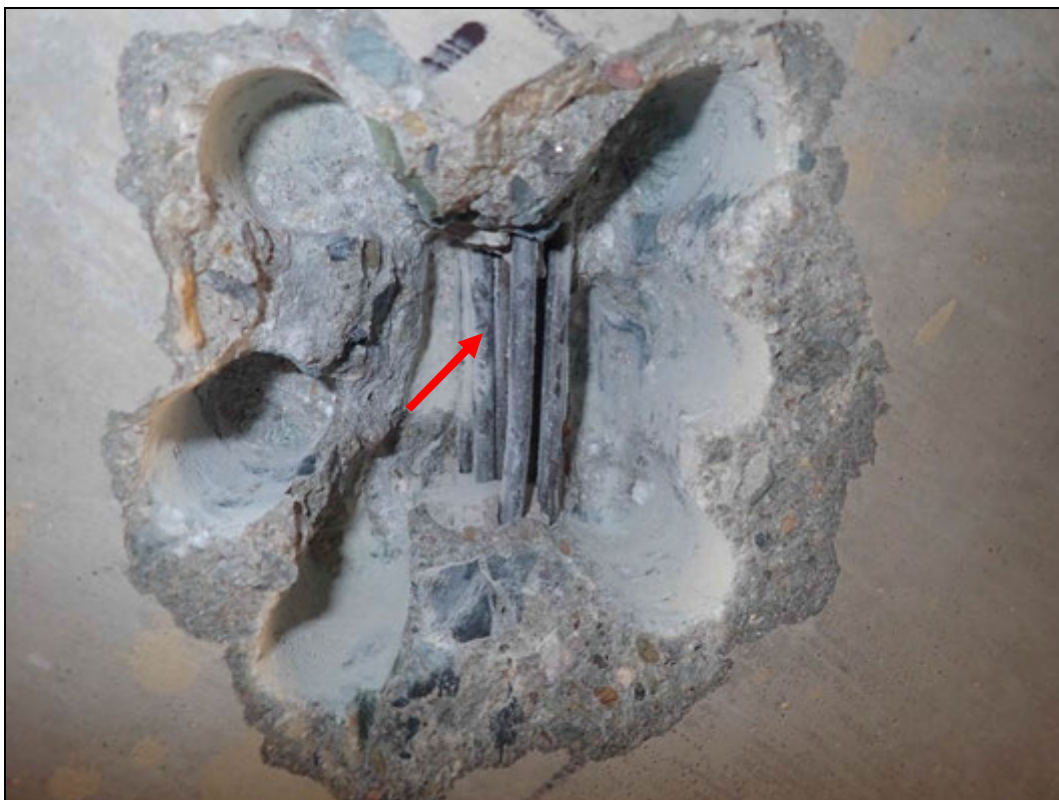
Foto 10: Detail sondy S10, předpínací výztuž nosník KA 61, spodní líc nosníku č. 10, cca 1/3 rozpětí. Na předpínací výztuži nebyla nalezena koroze. Kanálek zcela vyplněn injektážní směsí. Krytí předpínací výztuže cca 40 mm. Poloha viz Příloha 1.

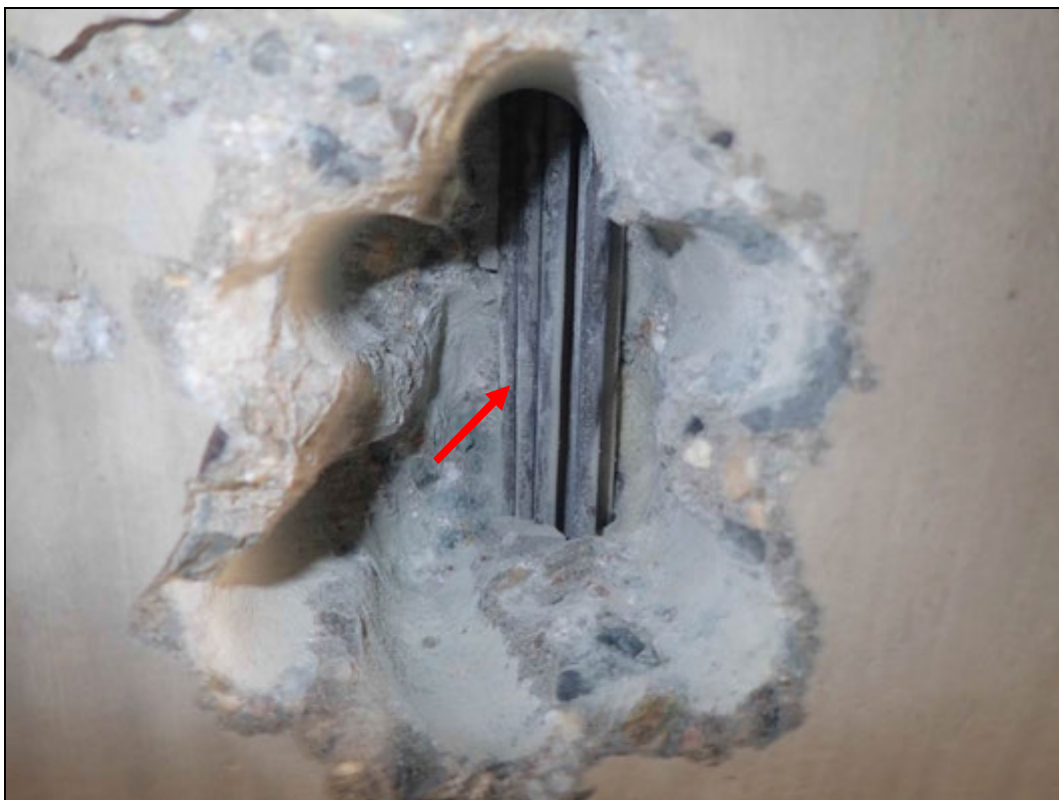
Foto 12: Detail sondy S12, předpínací výztuž nosník KA 61, spodní líc nosníku č. 12, cca 1/3 rozpětí. Na předpínací výztuži nebyla nalezena koroze. Kanálek zcela vyplněn injektážní směsí. Krytí předpínací výztuže cca 50 mm. Poloha viz Příloha 1.

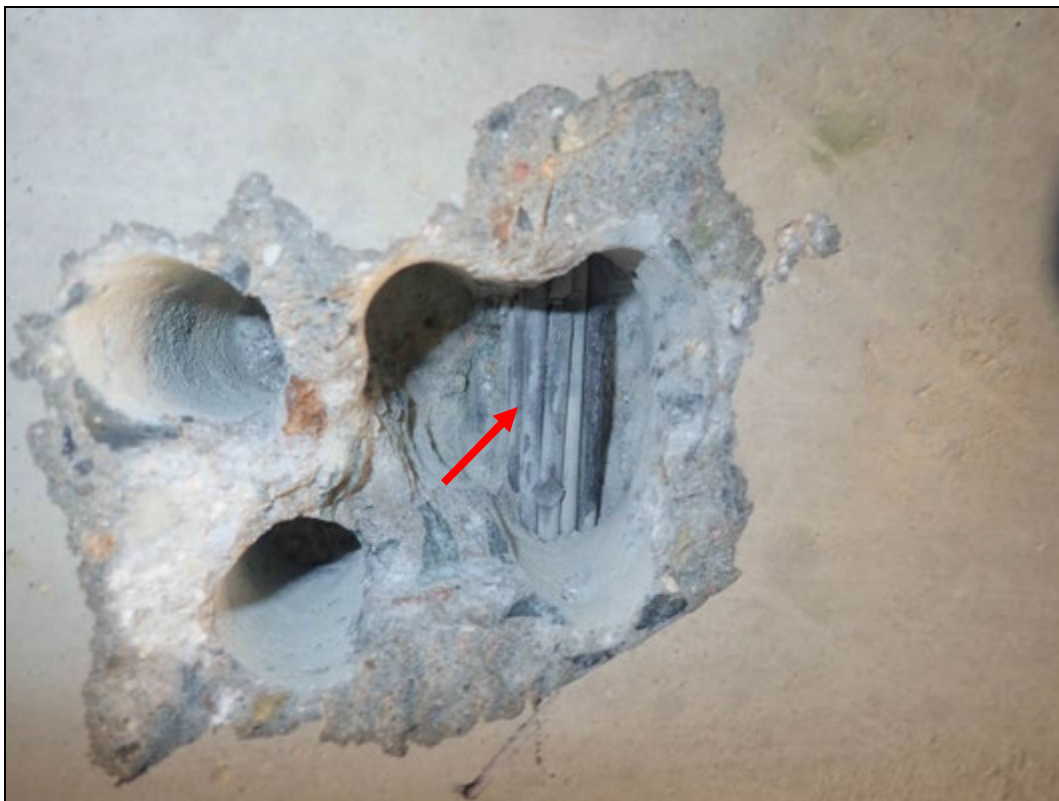
Foto 13: Detail sondy S13, předpínací výztuž nosník KA 61, spodní líc nosníku č. 13, cca 1/3 rozpětí. Na předpínací výztuži nebyla nalezena koroze. Kanálek zcela vyplněn injektážní směsí. Krytí předpínací výztuže cca 45 mm. Poloha viz Příloha 1.

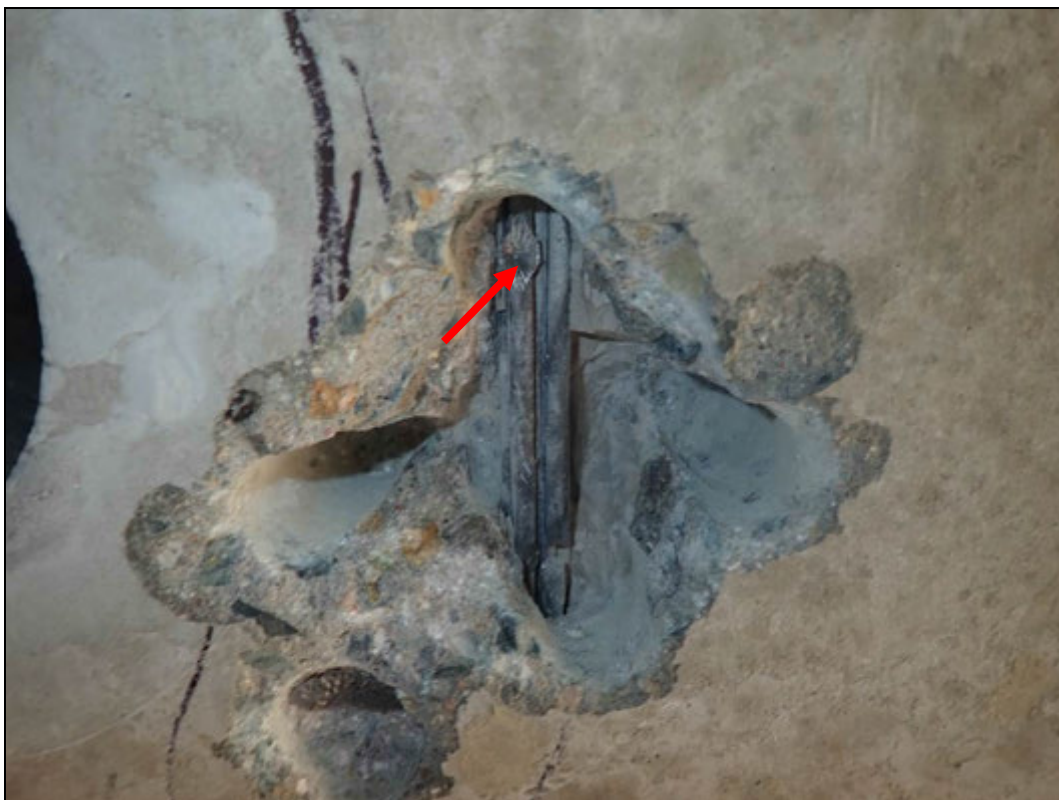
Foto 14: Detail sondy S14, předpínací výztuž nosník KA 61, spodní líc nosníku č. 14, cca 1/3 rozpětí. Na předpínací výztuži nebyla nalezena koroze. Kanálek zcela vyplněn injektážní směsí. Krytí předpínací výztuže cca 30 mm. Poloha viz Příloha 1.

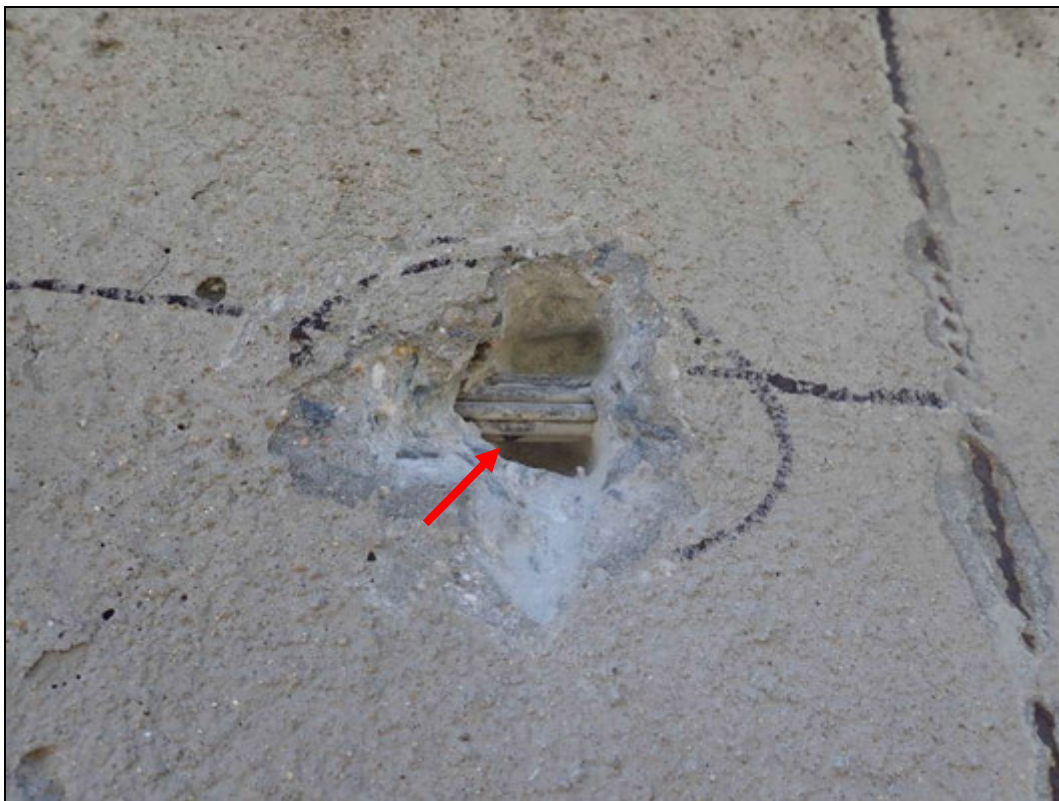
Foto 15: Detail sondy S15, předpínací výztuž nosník KA 61, bok nosníku č. 14, podkotevní oblast. Na předpínací výztuži nebyla nalezena koroze. Kanálek zcela vyplněn injektážní směsí. Krytí předpínací výztuže cca 30 mm. Poloha viz Příloha 1.

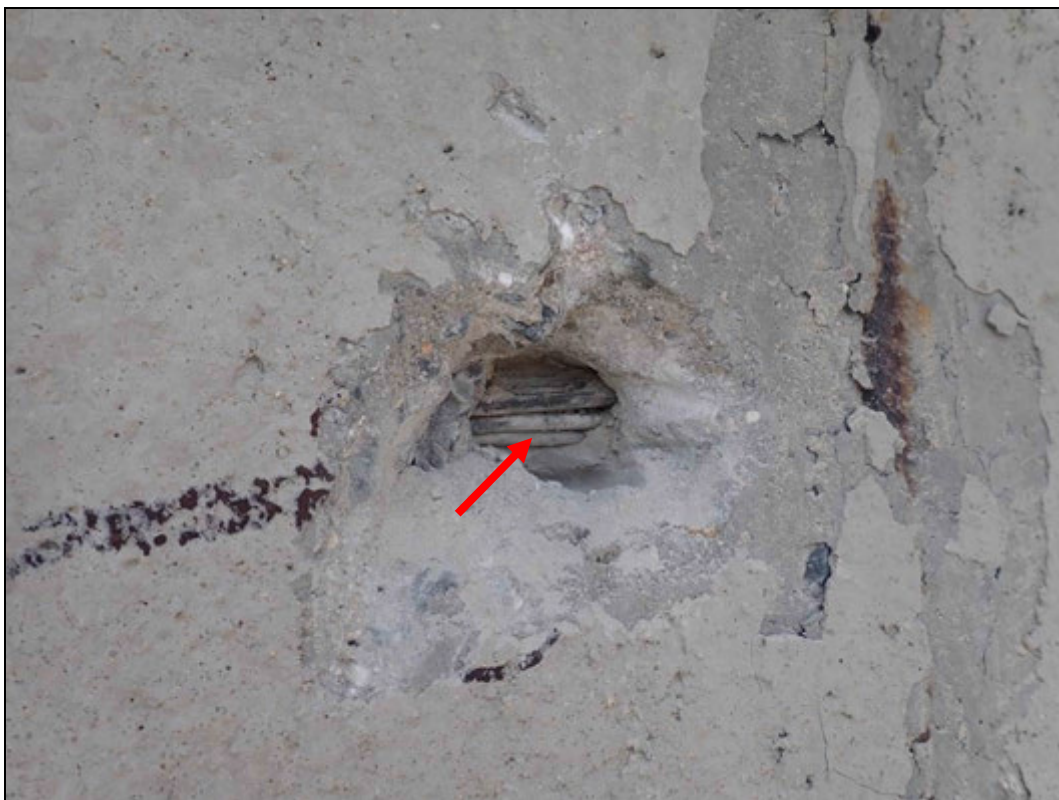
Foto 16: Detail sondy S16, předpínací výztuž nosník KA 61, bok nosníku č. 1, podkotevní oblast. Na předpínací výztuži nebyla nalezena koroze. Kanálek zcela vyplněn injektážní směsí. Krytí předpínací výztuže cca 35 mm. Poloha viz Příloha 1.

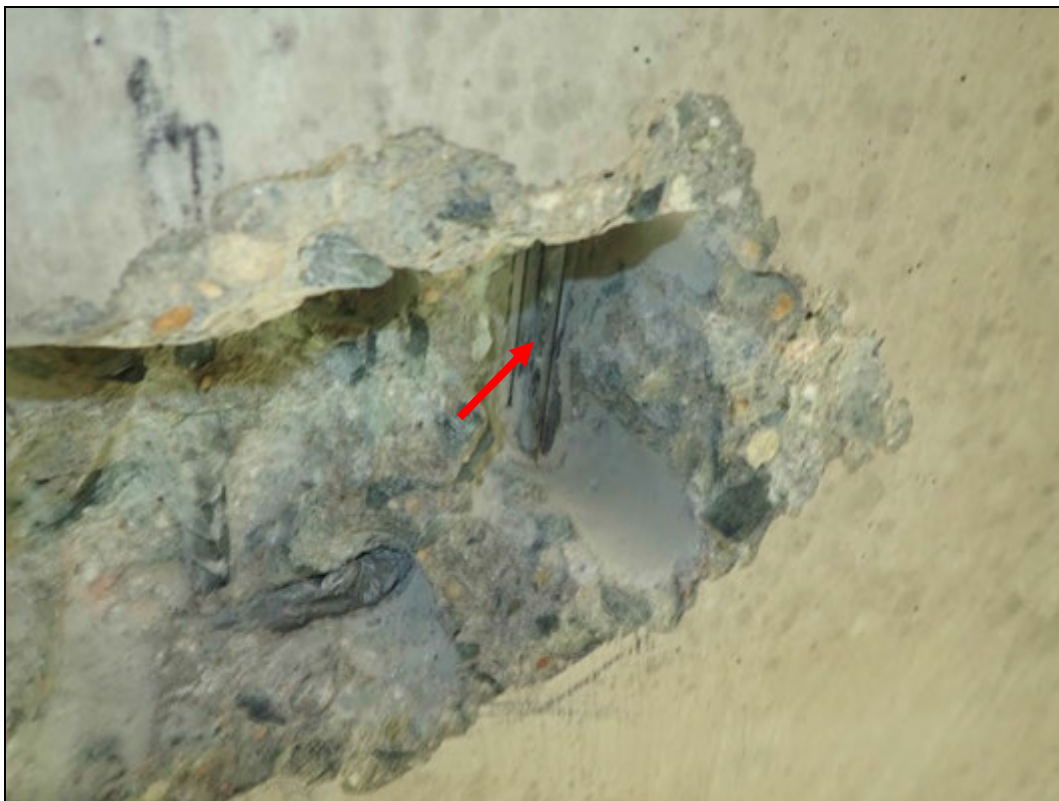
Foto 17: Detail sondy S17, předpínací výztuž nosník KA 61, spodní líc nosníku č. 1, cca 1/2 rozpětí. Na předpínací výztuži nebyla nalezena koroze. Kanálek zcela vyplněn injektážní směsí. Krytí předpínací výztuže cca 50 mm. Poloha viz Příloha 1.

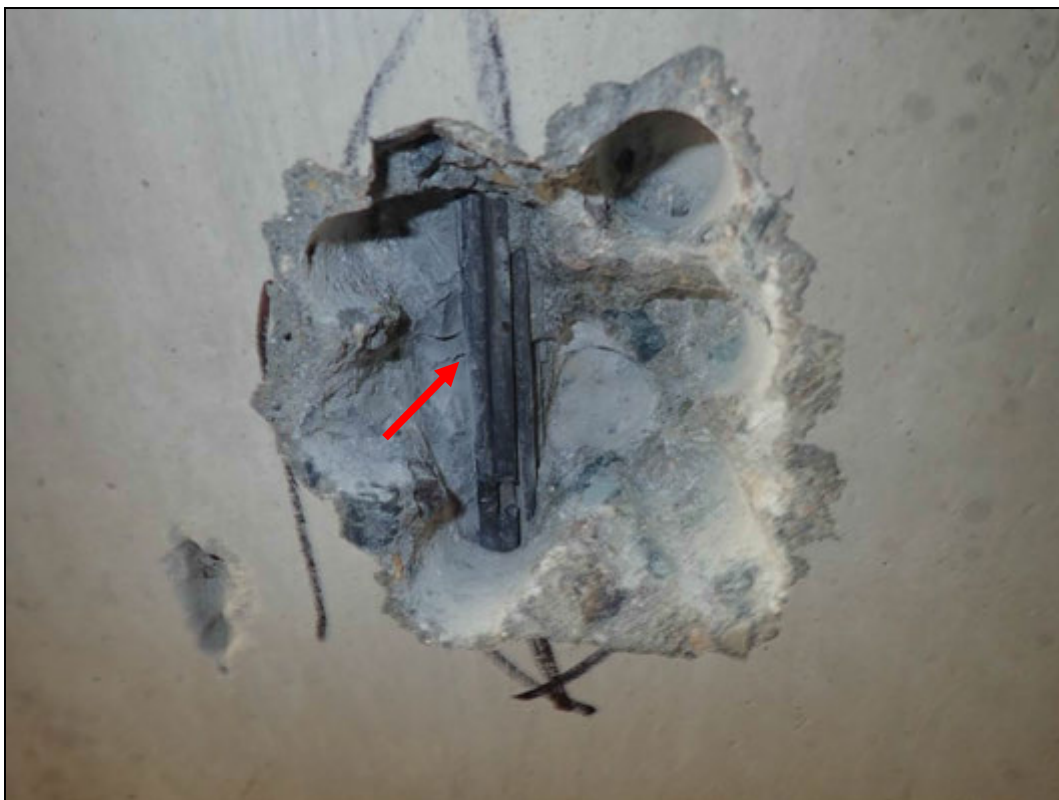
Foto 20: Detail sondy S20, předpínací výztuž nosník KA 61, spodní líc nosníku č. 4, cca 1/2 rozpětí. Na předpínací výztuži nebyla nalezena koroze. Kanálek zcela vyplněn injektážní směsí. Krytí předpínací výztuže cca 30 mm. Poloha viz Příloha 1.

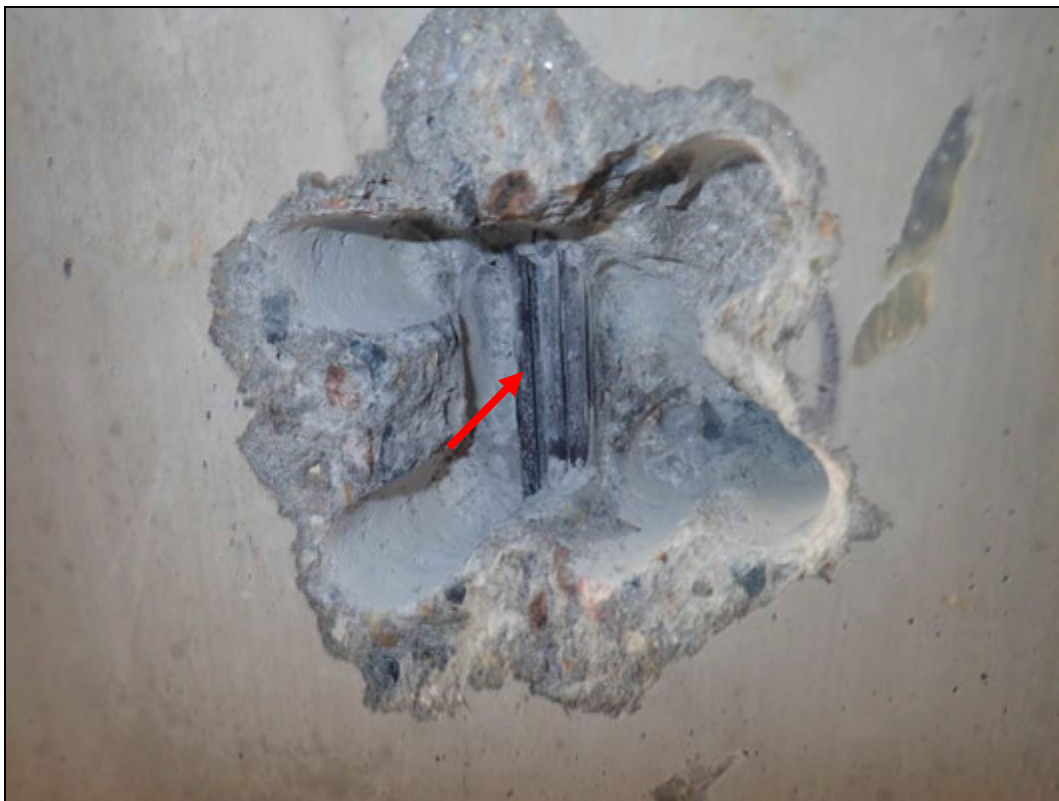
Foto 21: Detail sondy S21, předpínací výztuž nosník KA 61, spodní líc nosníku č. 5, cca 1/2 rozpětí. Na předpínací výztuži nebyla nalezena koroze. Kanálek zcela vyplněn injektážní směsí. Krytí předpínací výztuže cca 38 mm. Poloha viz Příloha 1.

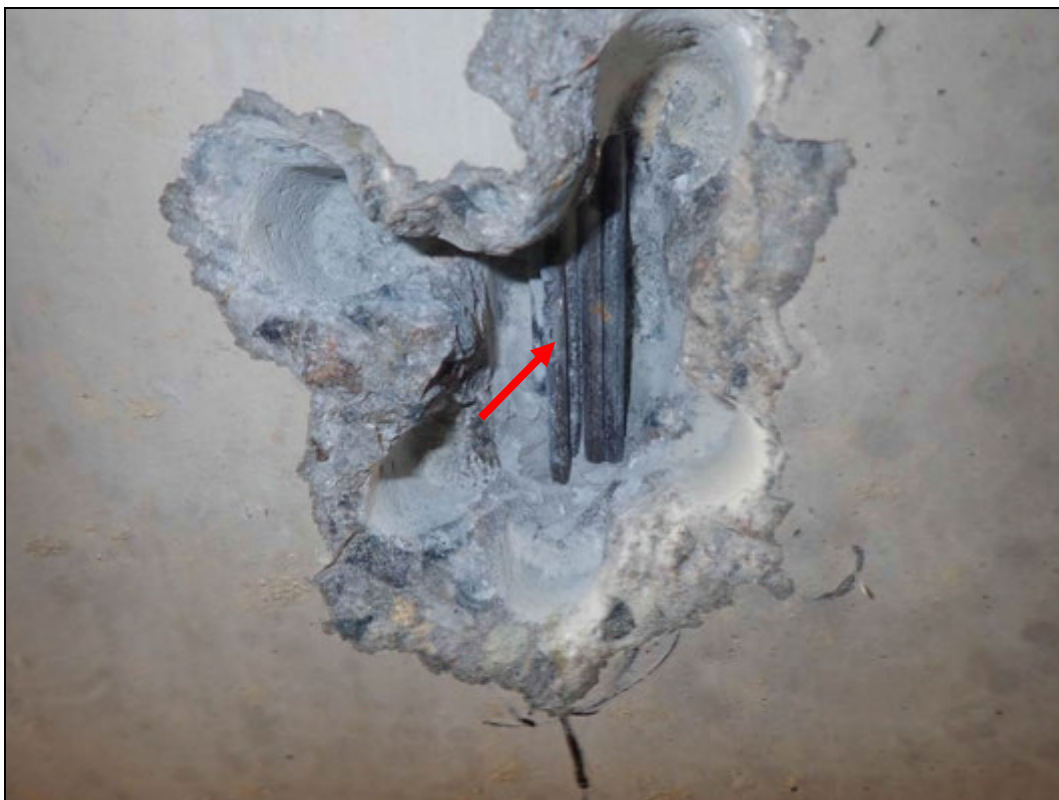
Foto 22: Detail sondy S22, předpínací výztuž nosník KA 61, spodní líc nosníku č. 6, cca 1/2 rozpětí. Na předpínací výztuži nebyla nalezena koroze. Kanálek zcela vyplněn injektážní směsí. Krytí předpínací výztuže cca 35 mm. Poloha viz Příloha 1.

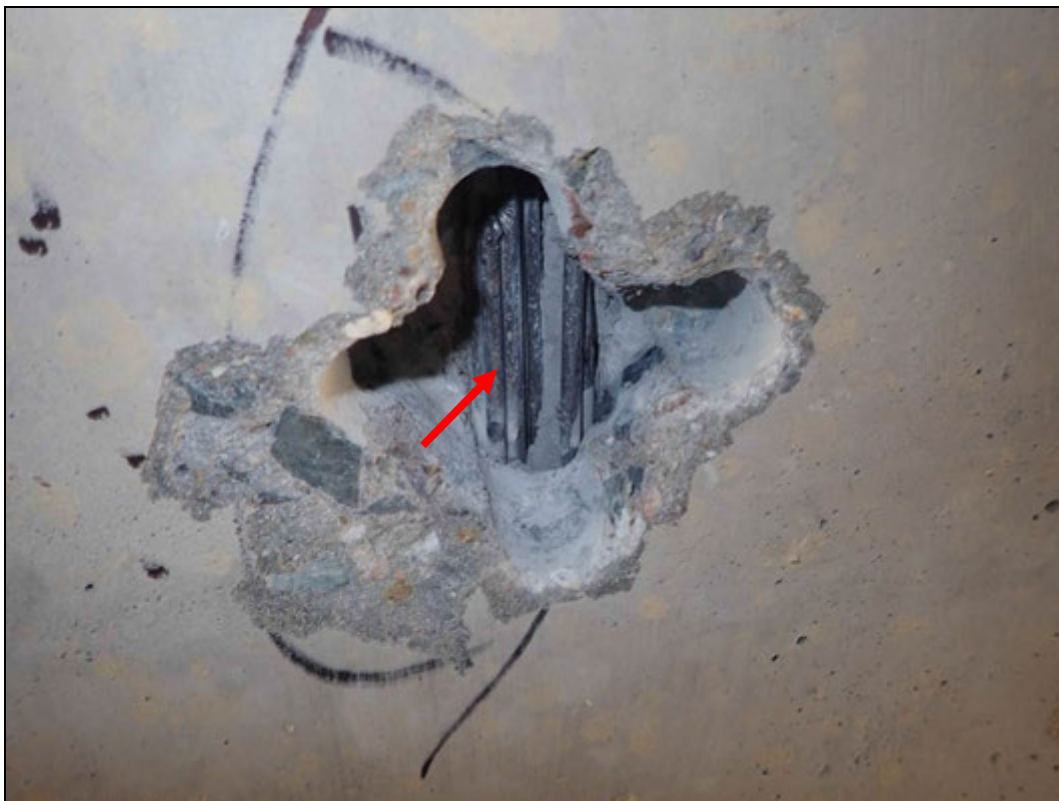
Foto 23: Detail sondy S23, předpínací výztuž nosník KA 61, spodní líc nosníku č. 7, cca 1/2 rozpětí. Na předpínací výztuži nebyla nalezena koroze. Kanálek zcela vyplněn injektážní směsí. Krytí předpínací výztuže cca 35 mm. Poloha viz Příloha 1.

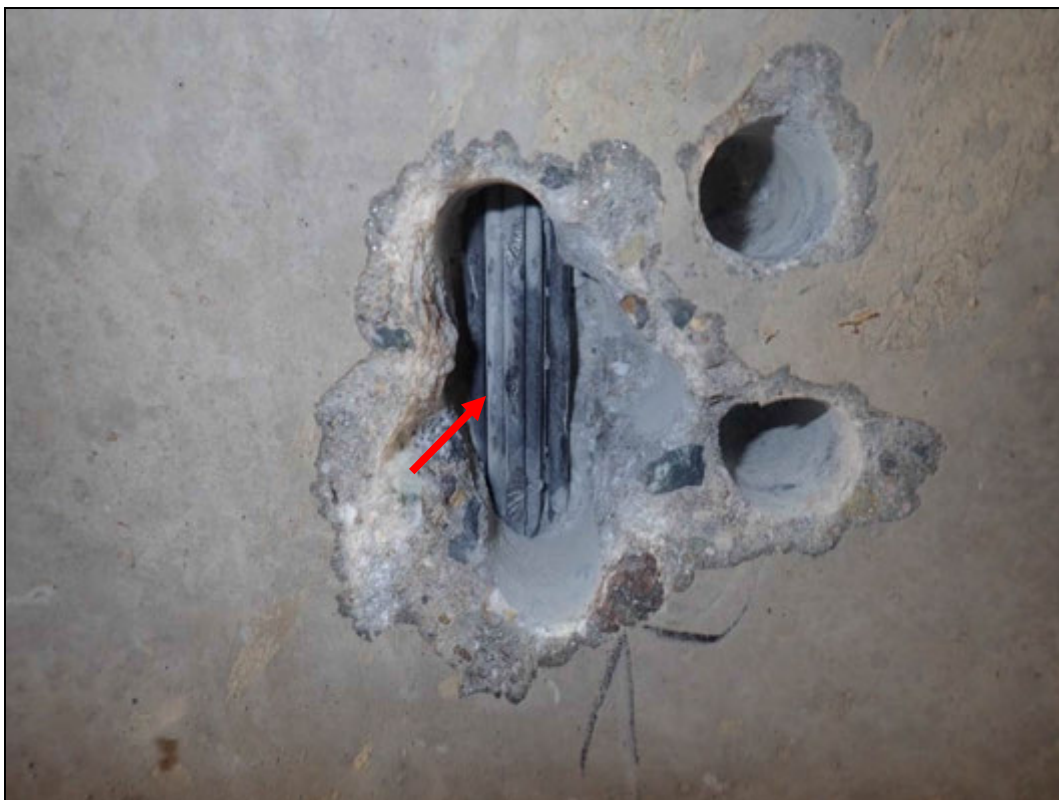
Foto 24: Detail sondy S24, předpínací výztuž nosník KA 61, spodní líc nosníku č. 8, cca 1/2 rozpětí. Na předpínací výztuži nebyla nalezena koroze. Kanálek zcela vyplněn injektážní směsí. Krytí předpínací výztuže cca 40 mm. Poloha viz Příloha 1.

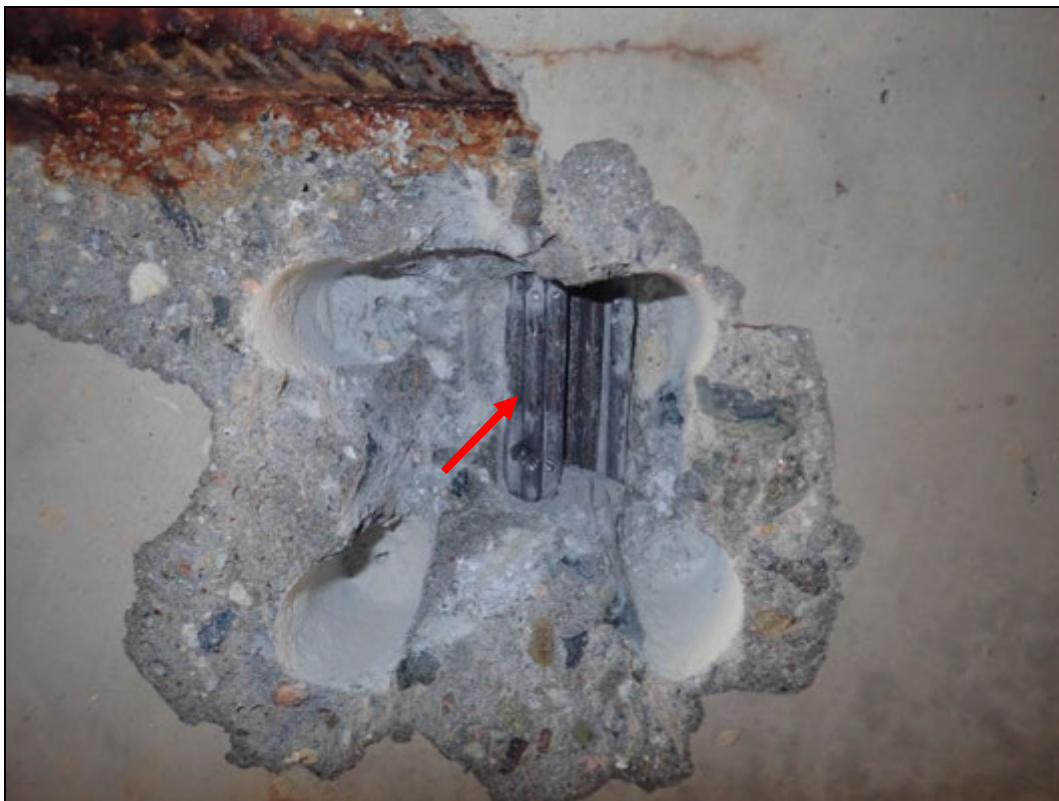
Foto 25: Detail sondy S25, předpínací výztuž nosník KA 61, spodní líc nosníku č. 9, cca 1/2 rozpětí. Na předpínací výztuži nebyla nalezena koroze. Kanálek zcela vyplněn injektážní směsí. Krytí předpínací výztuže cca 40 mm. Poloha viz Příloha 1.

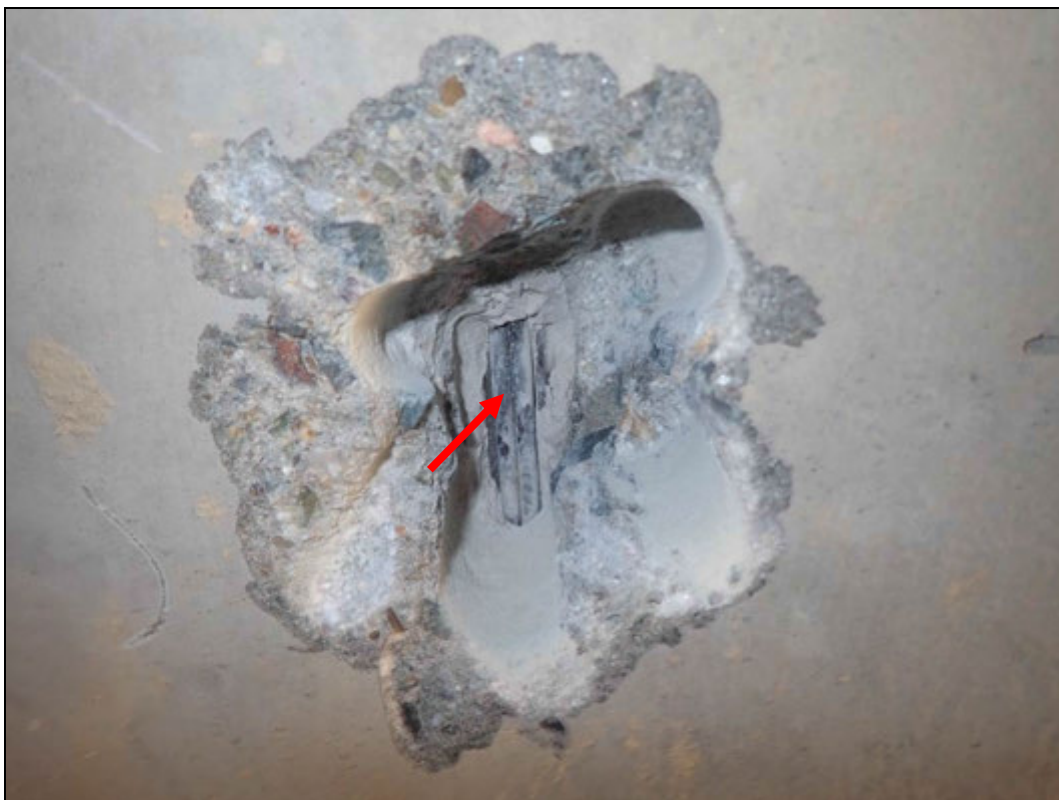
Foto 26: Detail sondy S26, předpínací výztuž nosník KA 61, spodní líc nosníku č. 10, cca 1/2 rozpětí. Na předpínací výztuži nebyla nalezena koroze. Kanálek zcela vyplněn injektážní směsí. Krytí předpínací výztuže cca 50 mm. Poloha viz Příloha 1.

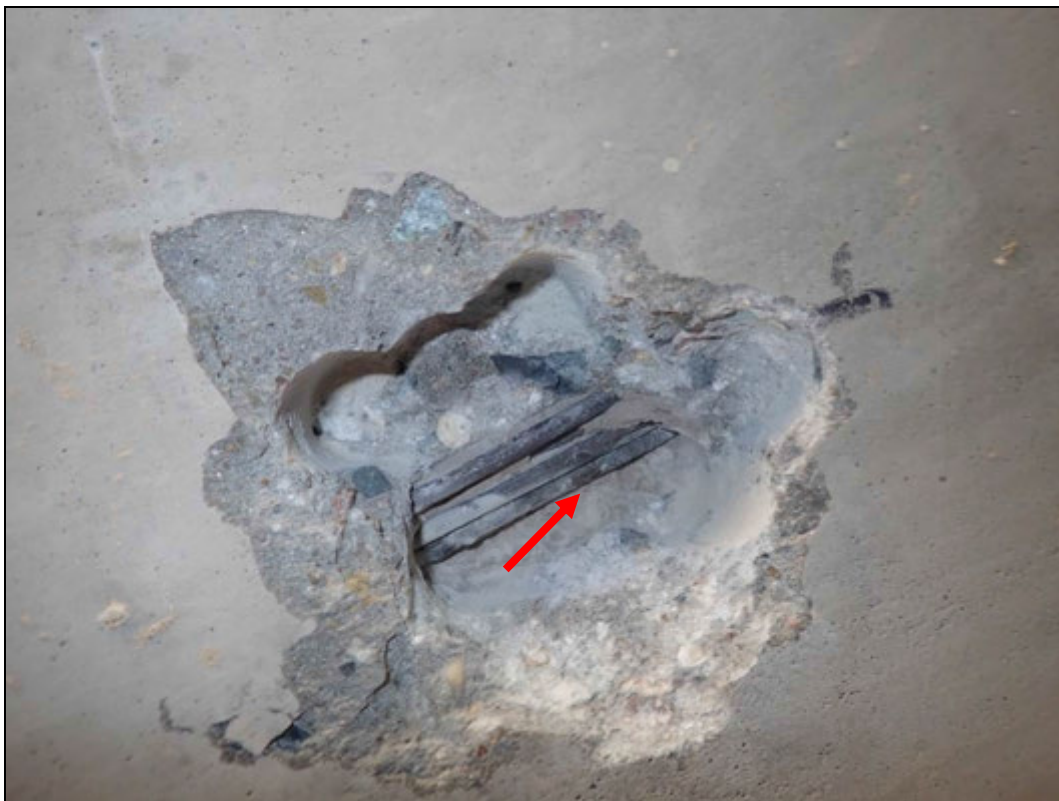
Foto 27: Detail sondy S27, předpínací výztuž nosník KA 61, spodní líc nosníku č. 11, cca 1/2 rozpětí. Na předpínací výztuži nebyla nalezena koroze. Kanálek zcela vyplněn injektážní směsí. Krytí předpínací výztuže cca 40 mm. Poloha viz Příloha 1.

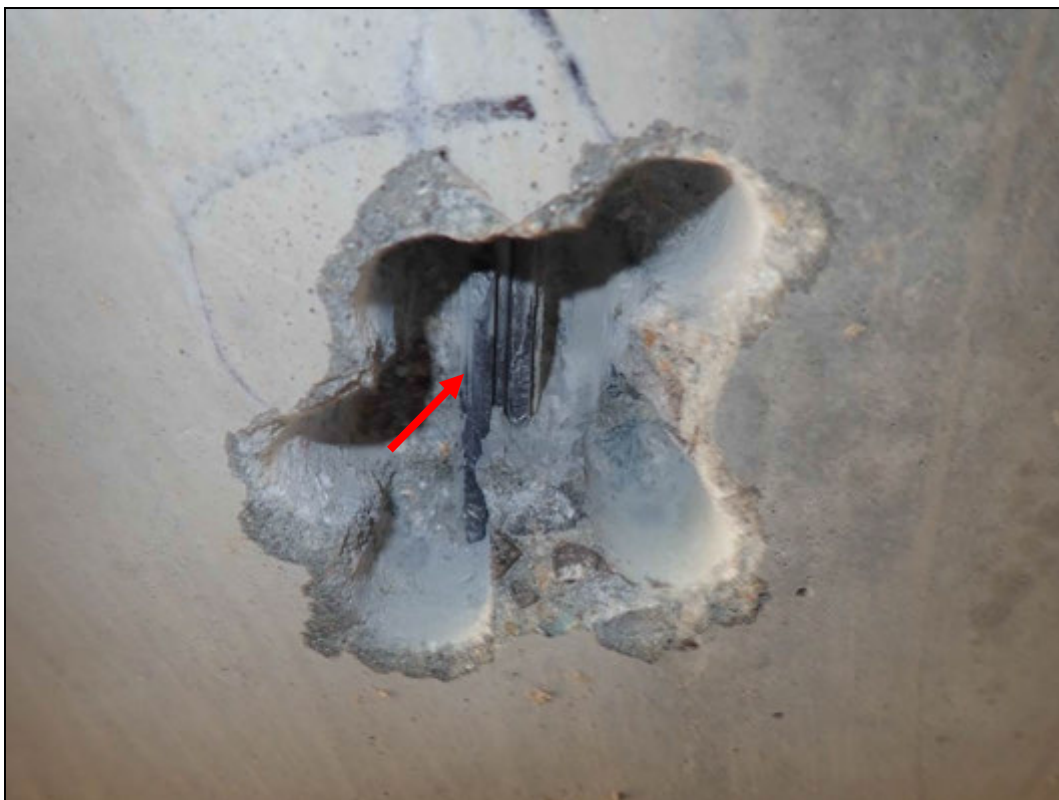
Foto 28: Detail sondy S28, předpínací výztuž nosník KA 61, spodní líc nosníku č. 12, cca 1/2 rozpětí. Na předpínací výztuži nebyla nalezena koroze. Kanálek zcela vyplněn injektážní směsí. Krytí předpínací výztuže cca 35 mm. Poloha viz Příloha 1.

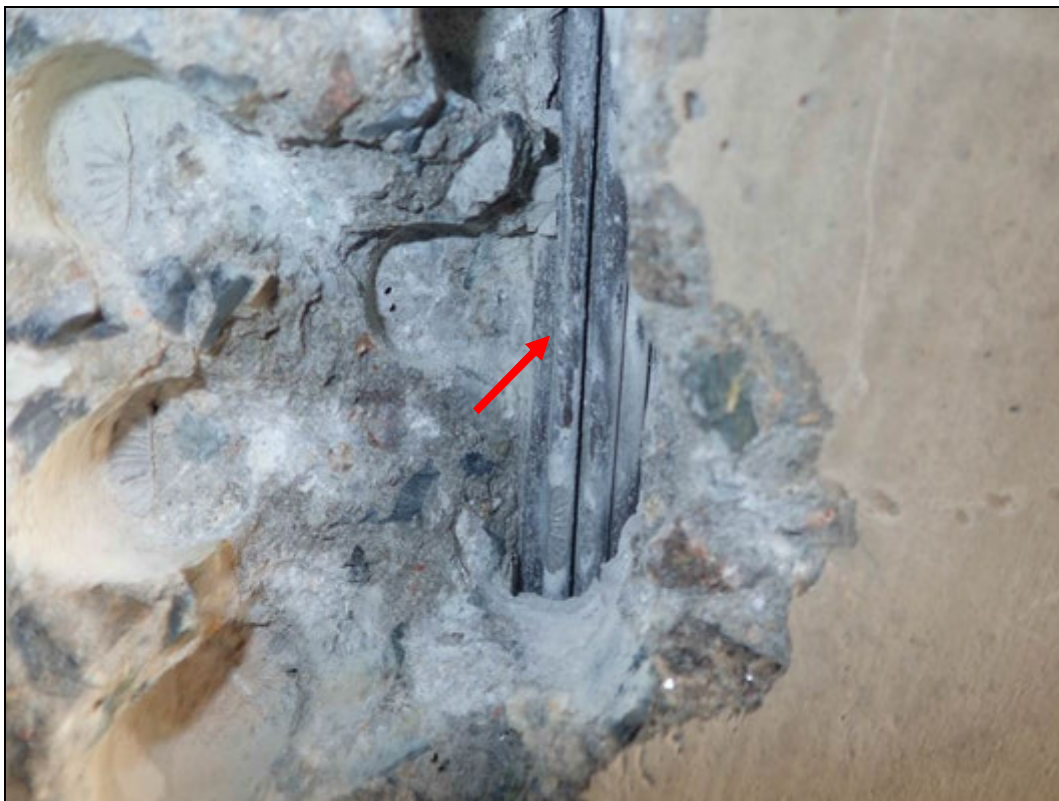
Foto 29: Detail sondy S29, předpínací výztuž nosník KA 61, spodní líc nosníku č. 13, cca 1/2 rozpětí. Na předpínací výztuži nebyla nalezena koroze. Kanálek zcela vyplněn injektážní směsí. Krytí předpínací výztuže cca 40 mm. Poloha viz Příloha 1.
