**Expertní zpráva č.
1900 J 196**

Expertní zpráva:
STAVEBNĚ TECHNICKÝ PRŮZKUM MOSTNÍ KONSTRUKCE
EV. Č. 152-019, JAROMĚŘICE NAD ROKYTNOU

Tato zpráva uvádí výsledky stavebně technického průzkumu mostu ev. č. 152-019, Jaroměřice nad Rokytnou.

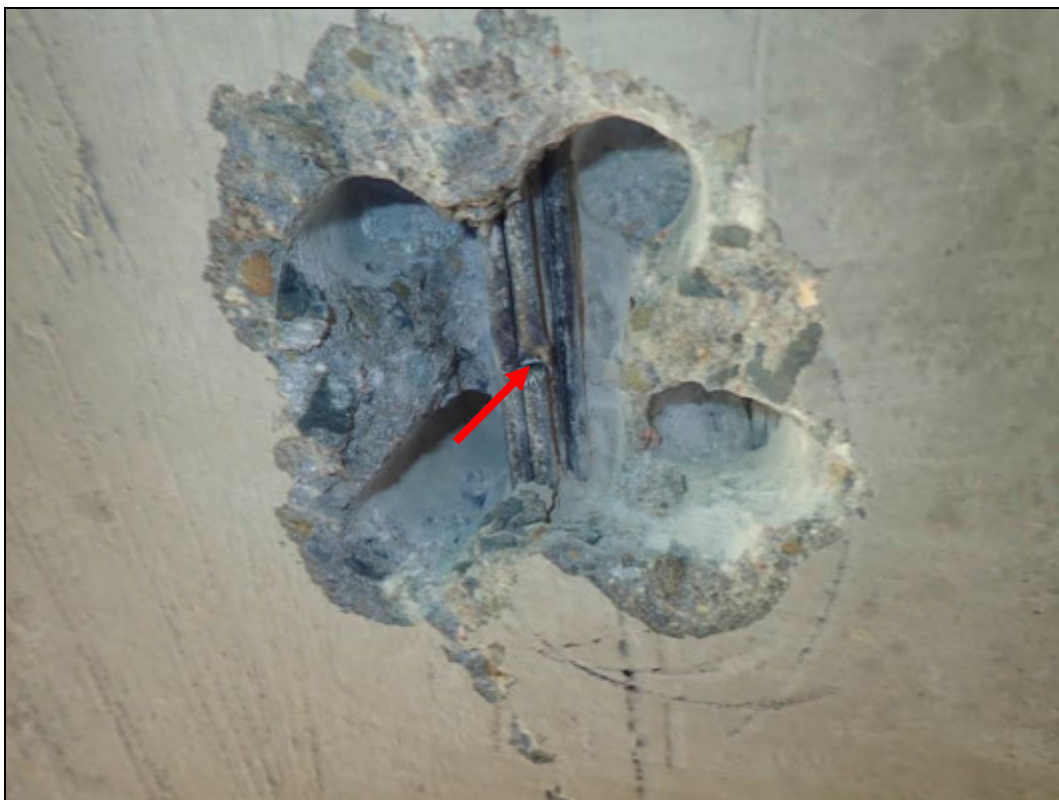
Foto 30: Detail sondy S30, předpínací výztuž nosník KA 61, spodní líc nosníku č. 14, cca 1/2 rozpětí. Na předpínací výztuži nebyla nalezena koroze. Kanálek zcela vyplněn injektážní směsí. Krytí předpínací výztuže cca 25 mm. Poloha viz Příloha 1.

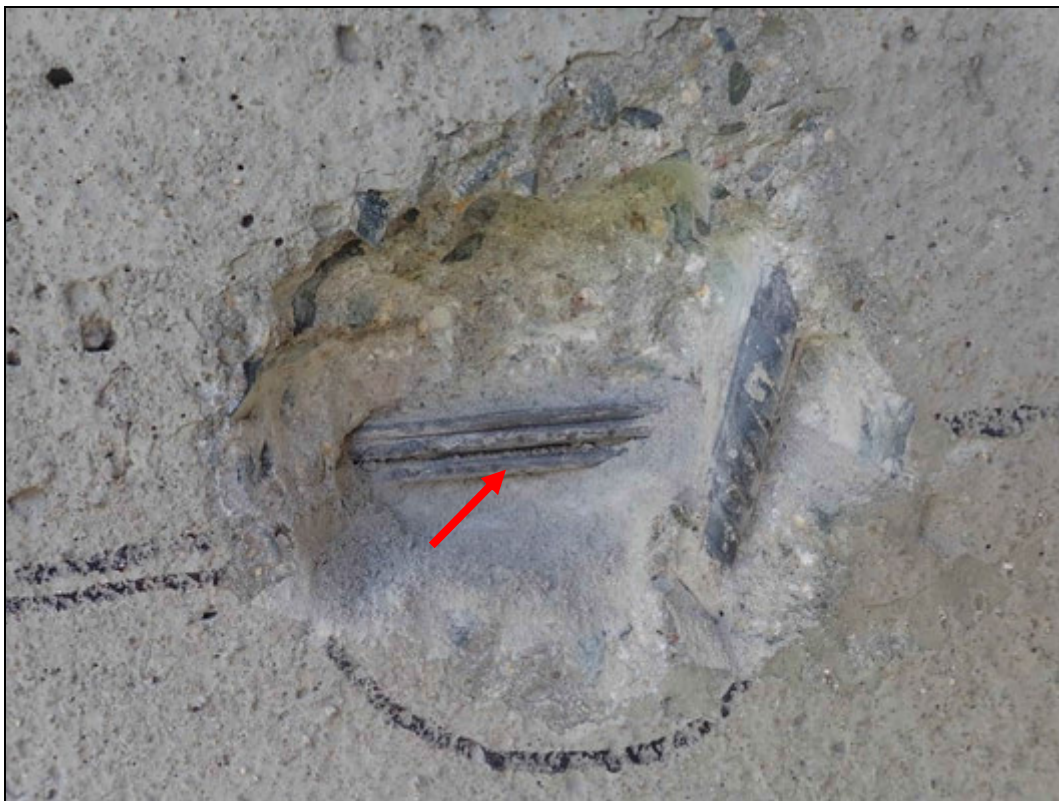
Foto 31: Detail sondy S31, předpínací výztuž nosník KA 61, bok nosníku č. 14, podkotevní oblast. Na předpínací výztuži nebyla nalezena koroze. Kanálek zcela vyplněn injektážní směsí. Krytí předpínací výztuže cca 30 mm. Poloha viz Příloha 1.

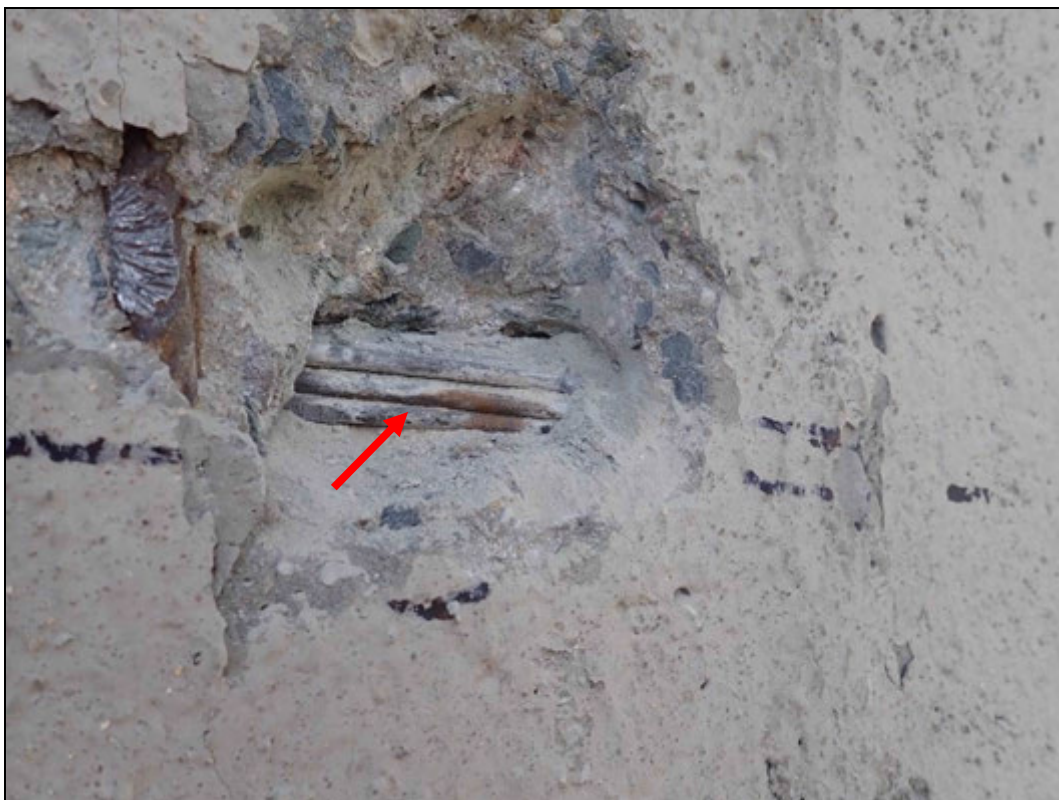
injektažní směsí a kabely bez známek koroze. U sondy S32 (podkotevní oblast nosníku č. 1) byla na kabelu nalezena drobná povrchová koroze. Podrobně viz Příloha 3.1.

- 6) Sondami do před. nosníků KA-61 byla zjištěna předpínací výztuž ve formě kabelů s jednotlivými průměry drátů 4,5 mm. V místě sond byly nalezeny kanálky zcela vyplněny injektážní směsí a kabely bez známek koroze. U sondy S32 (podkotevní oblast nosníku č. 1) byla na kabelu nalezena drobná povrchová koroze.

Foto 32: Detail sondy S32, předpínací výztuž nosník KA 61, bok nosníku č. 1, podkotevní oblast. Na předpínací výztuži byla nalezena drobná povrchová koroze. Kanálek zcela vyplněn injektážní směsí. Krytí předpínací výztuže cca 30 mm. Poloha viz Příloha 1.

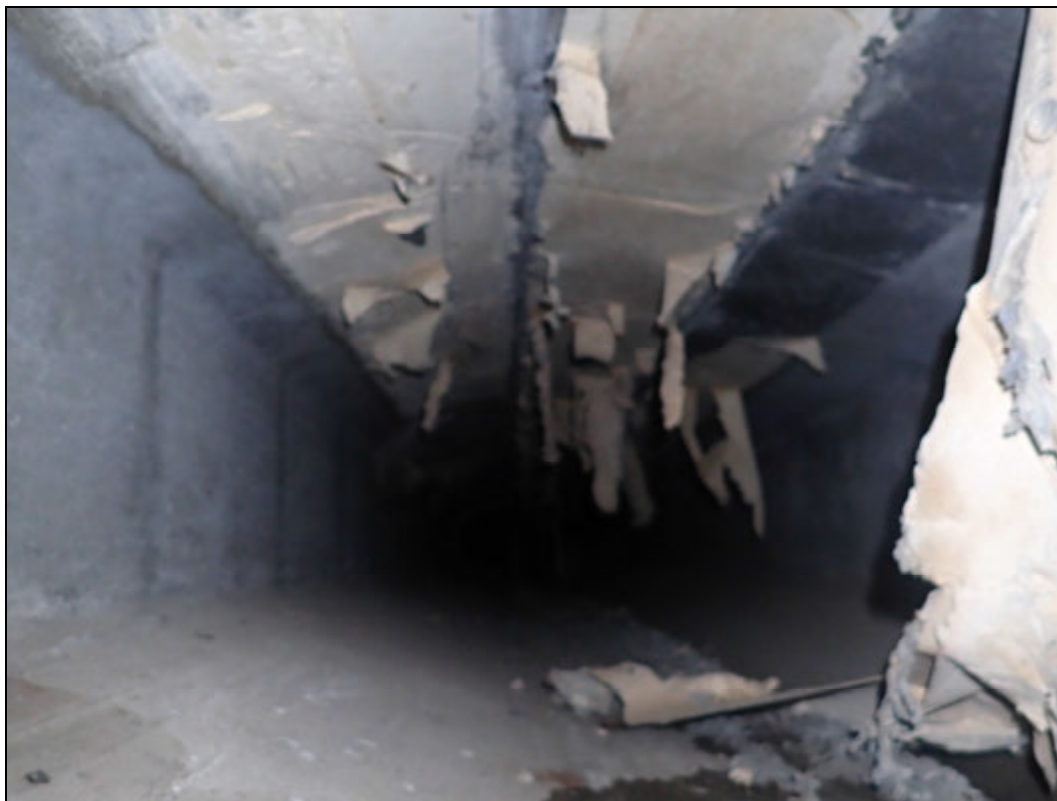
Foto 1: Detail vnitřního povrchu komory nosníku. Sonda E1 v místě vrtu V1.
Nosník č. 14. Lokální koroze měkké výztuže nosníků.

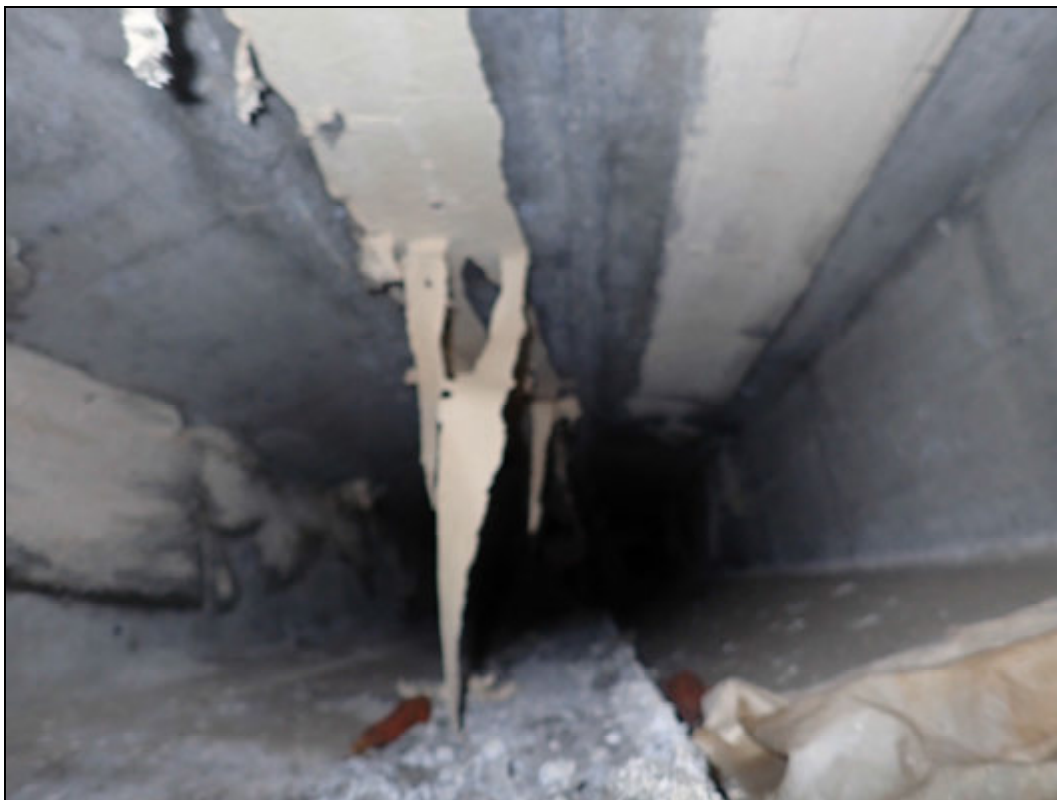
Foto 2: Detail vnitřního povrchu komory nosníku. Sonda E2 v místě vrtu V2.
Nosník č. 11. Lokální koroze měkké výztuže nosníků.

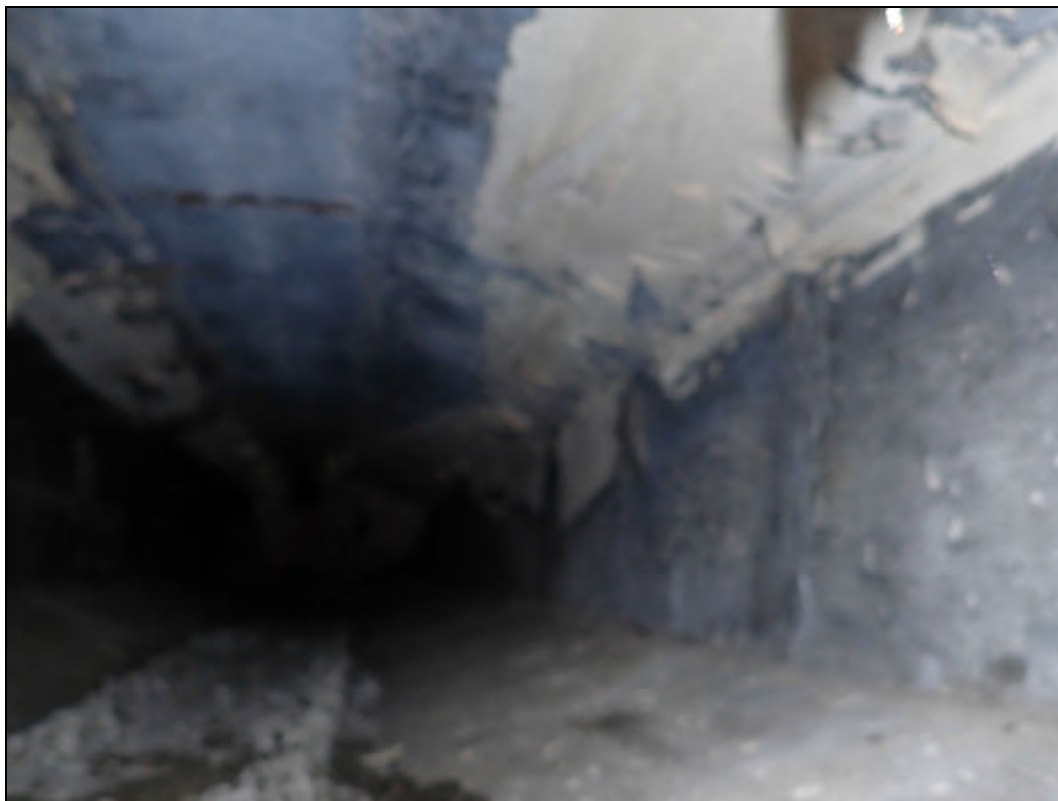
- 7) Ve většině komor nosníku KA-61 byla nalezena místa, kde lokálně vlivem nedostatečné či odpadlé betonové krycí vrstvy výztuže dochází ke korozi měkké výztuže nosníků. V několika komorách byly nalezeny lokální stopy po zatékání spojené s výluhy.

Foto 3: Detail vnitřního povrchu komory nosníku. Sonda E3 v místě vrtu V3. Nosník č. 1. Stopy po zatékání spojené s výluhy. Koroze měkké výztuže nosníků.

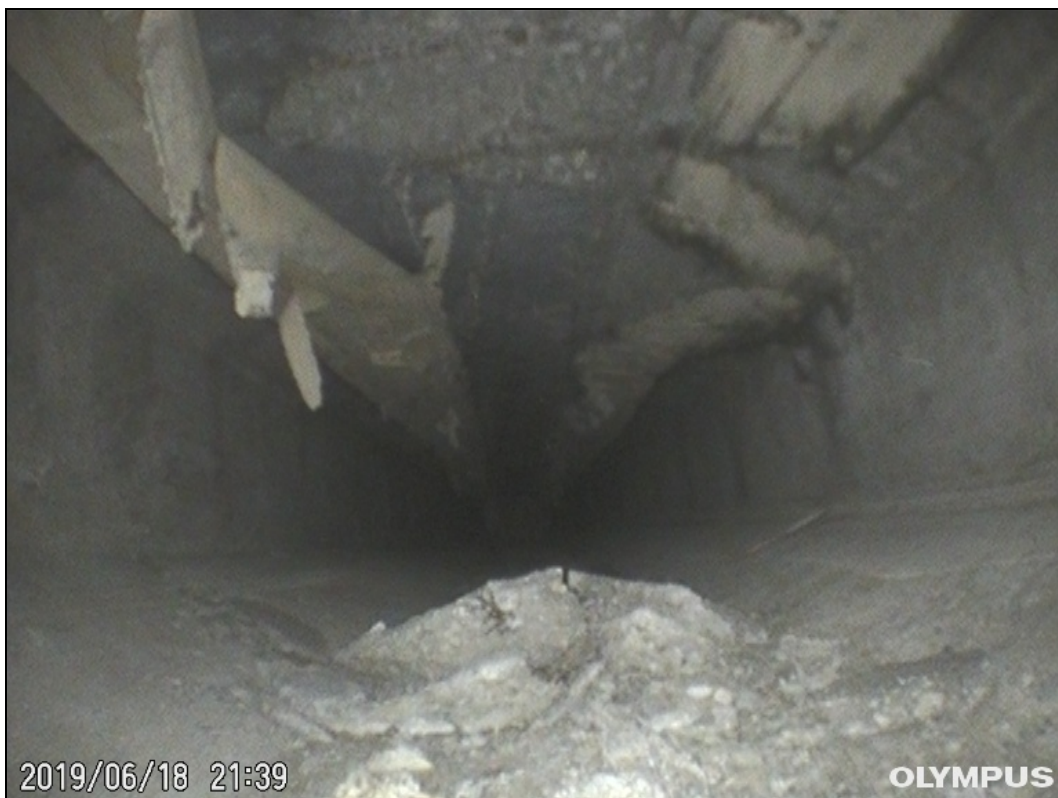
Foto 4: Detail vnitřního povrchu komory nosníku. Sonda E4, nosník č. 13. Lokální koroze měkké výztuže nosníků.

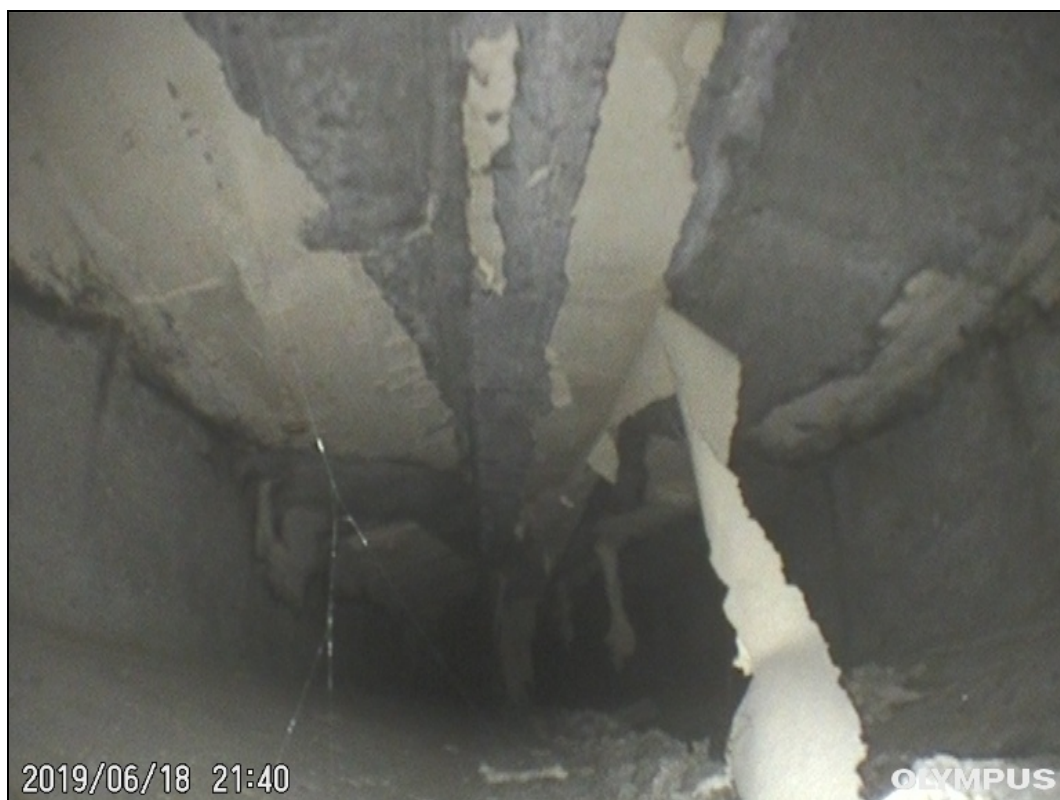
Foto 5: Detail vnitřního povrchu komory nosníku. Sonda E5, nosník č. 12.
Lokální koroze měkké výztuže nosníků.

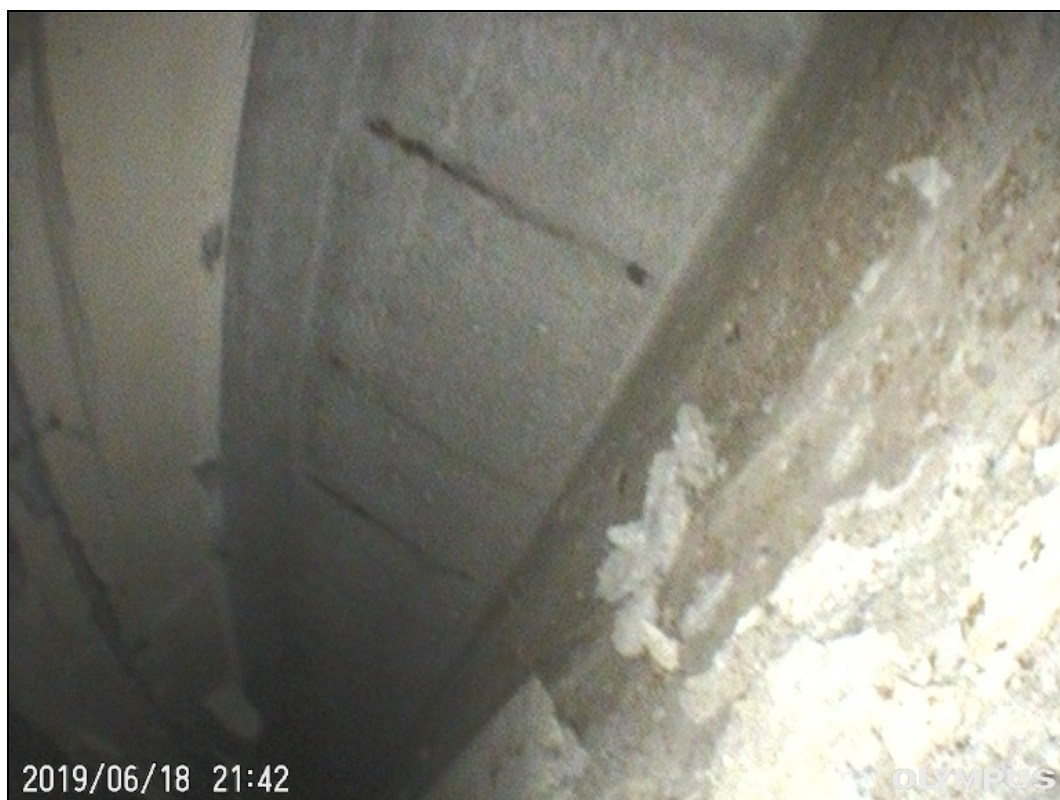
Foto 6: Detail vnitřního povrchu komory nosníku. Sonda E6, nosník č. 10.
Lokální koroze měkké výztuže nosníků.

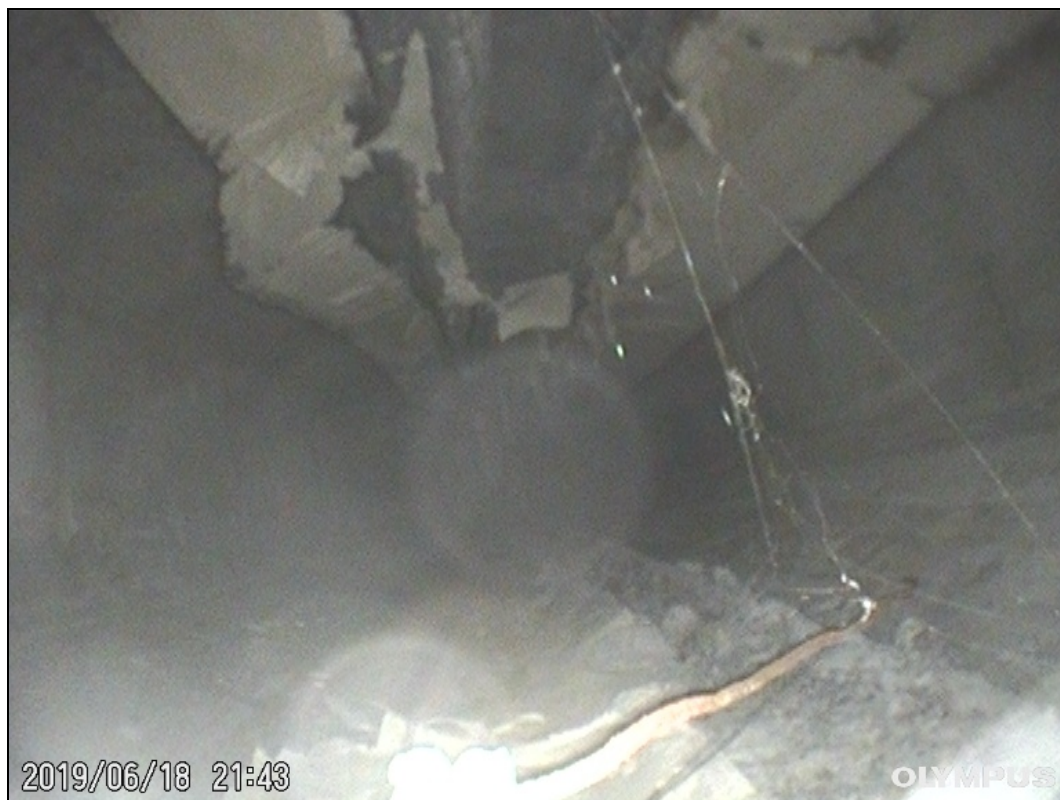
Foto 7: Detail vnitřního povrchu komory nosníku. Sonda E7, nosník č. 9.
Lokální koroze měkké výztuže nosníků.

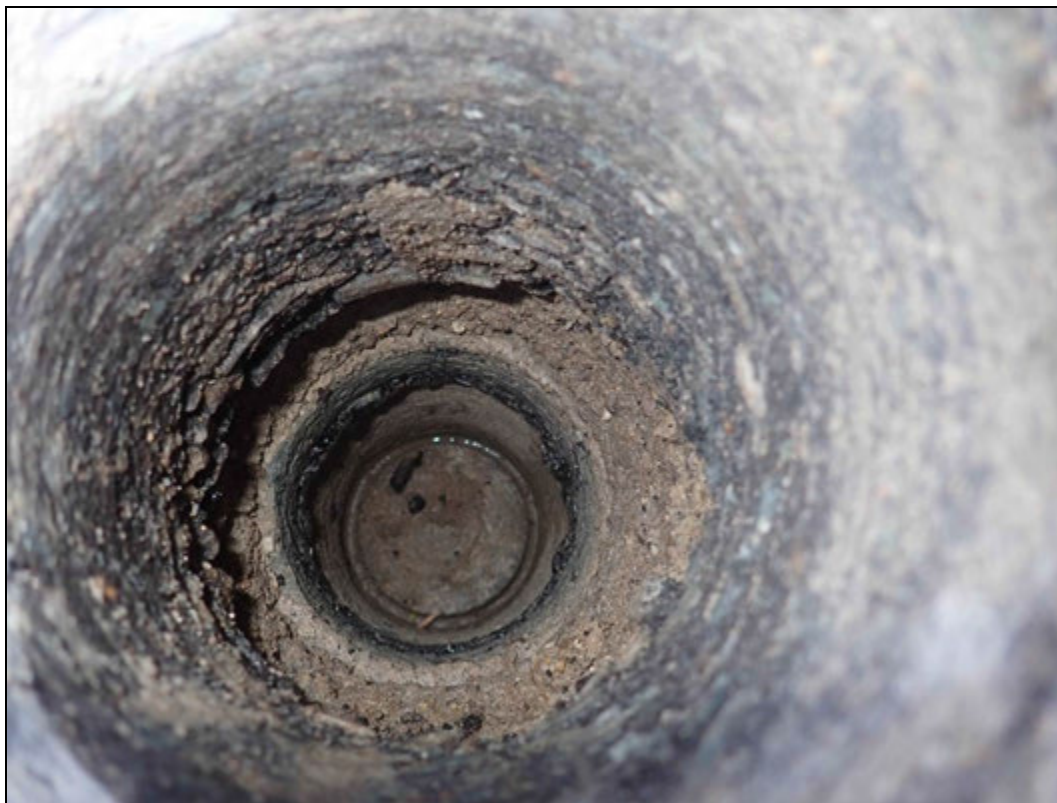
Foto 1: Pohled do provedeného vrtu V8 pro stanovení skladby komunikace.

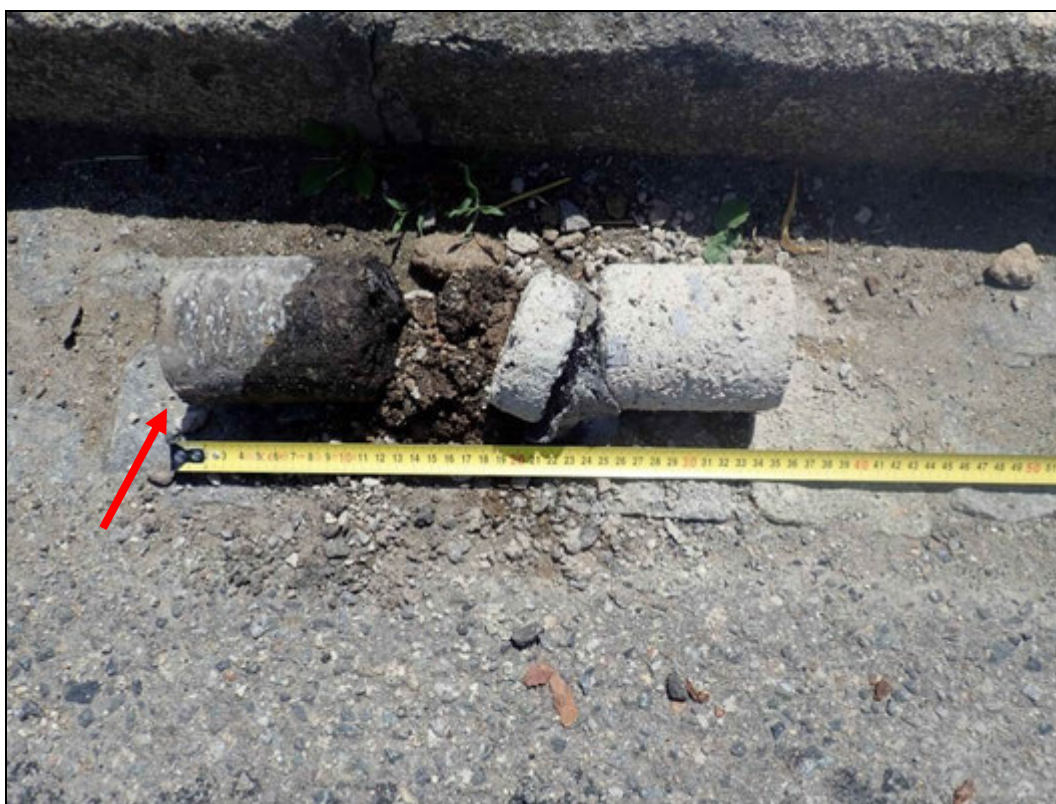
Foto 2: Pohled na výnosu z vrtu V8 pro stanovení skladby komunikace.
Šípkou vyznačen horní líc komunikace.

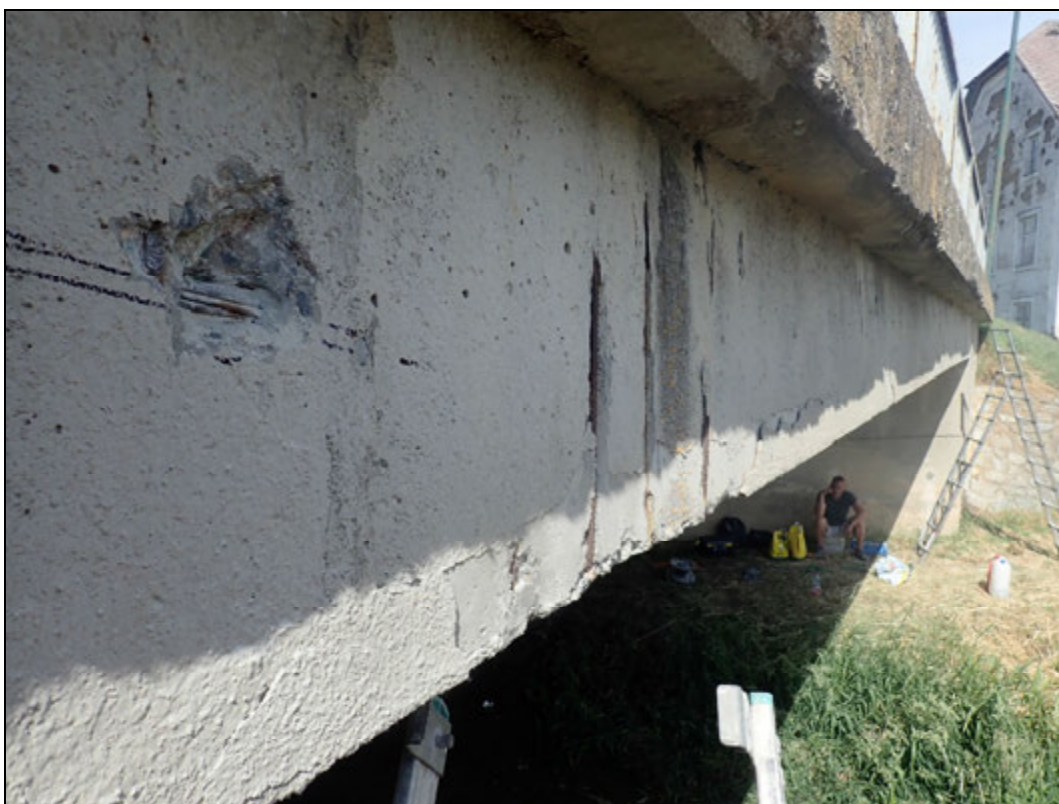
Foto 6: Pohled na bok nosné konstrukce.
Provedená sonda k předpínací výztuži v podkotevní oblasti.
