**Protokol „Měření hluku v mimopracovním prostředí“  
č. protokolu 1719\_5**

24 hodinové kontinuální měření hluku z dopravy v chráněném venkovním prostoru budov

Zjištění vlivu hluku z dopravy na pozemní komunikaci II. třídy č.348 na objekt RD na adrese Palackého 241, 588 13 Polná, okres Jihlava, Kraj Vysočina, Česko

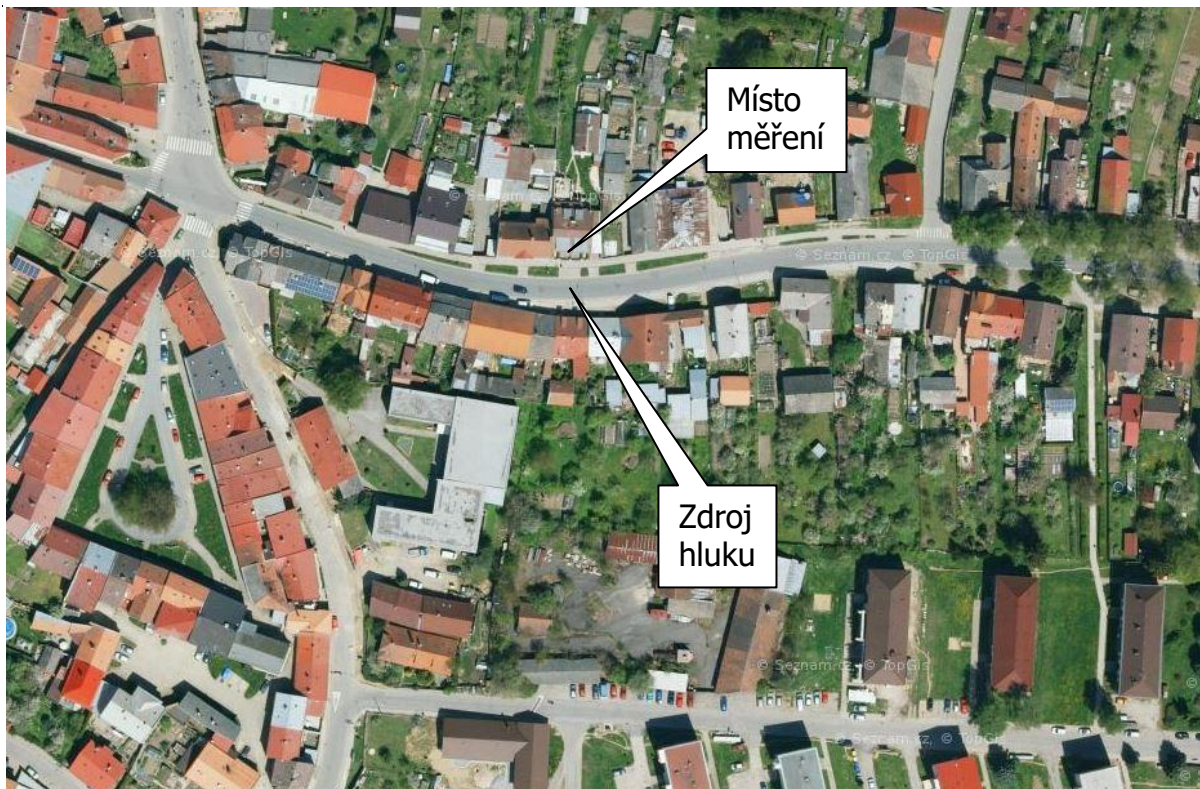
Obr.1: Situační fotografie zdroje hluku a měřícího místa- výstřižek z mapy: adrese Palackého 241, 588 13 Polná, okres Jihlava, Kraj Vysočina, Česko

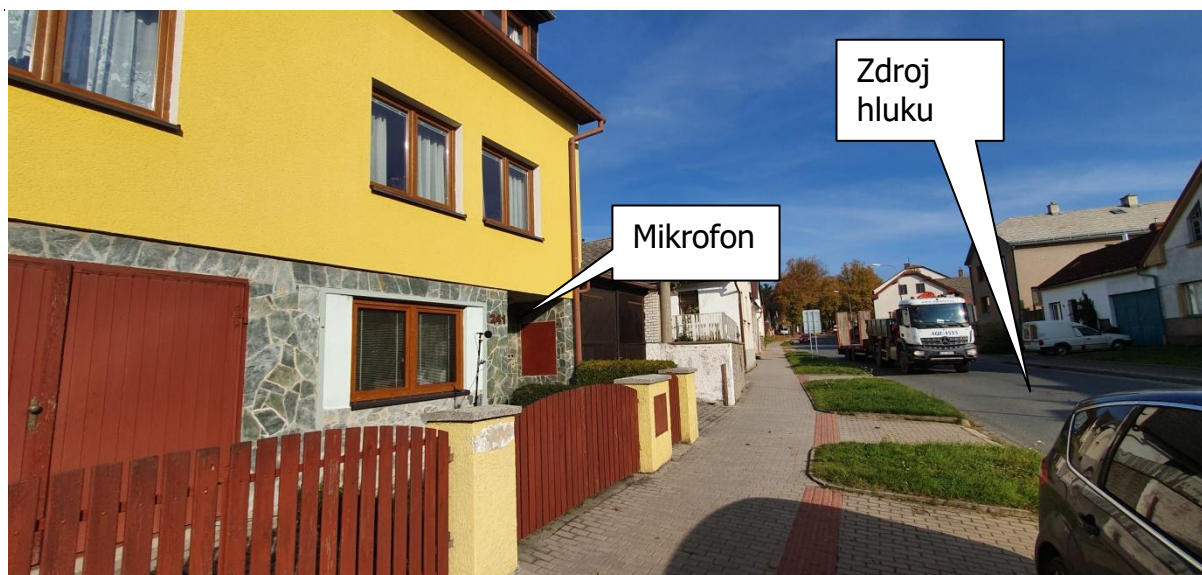
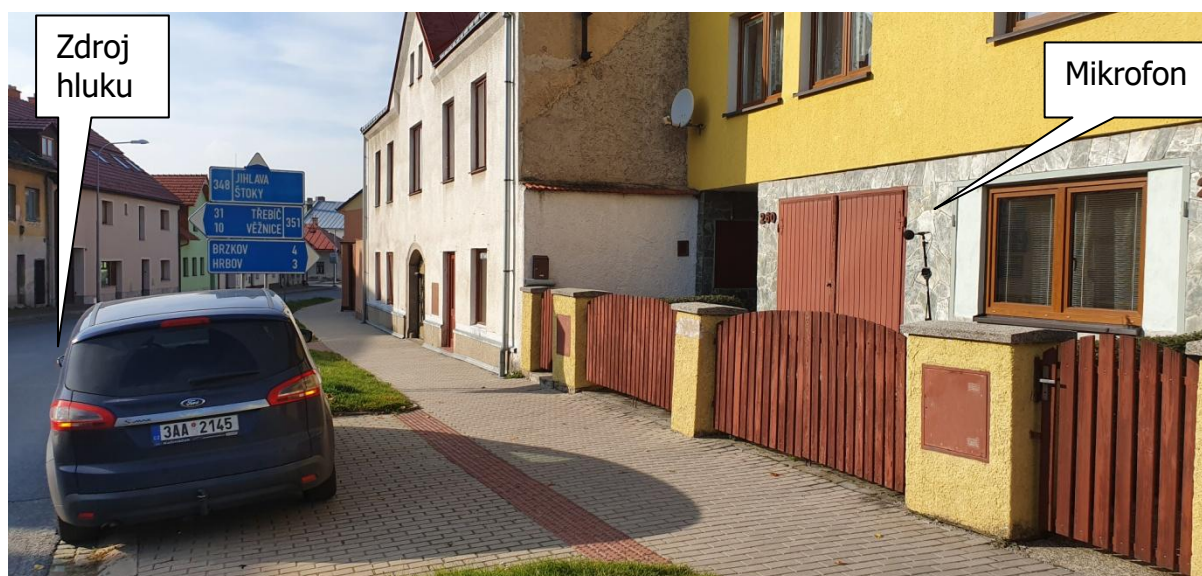
Obr.2: Fotografie měřicího místa, Palackého 241, 588 13 Polná, okres Jihlava, Kraj Vysočina, Česko

Obr.3: Fotografie měřicího místa, Palackého 241, 588 13 Polná, okres Jihlava, Kraj Vysočina, Česko

Měření hluku z dopravy probíhalo u komunikace II. třídy č. 348 před objektem bytového domu na adrese Palackého 241, 588 13 Polná, okres Jihlava, Kraj Vysočina, Česko. Mikrofon umístěn v chráněném venkovním prostoru budovy, 1m od fasády, před středem okna a 10m od osy komunikace. Připevněn byl na stativu před středem okna obytné místnosti v chráněném venkovním prostoru budov. Výška mikrofonu nad zemí 1,8m. Primárním zdrojem hluku zde byl dopravní hluk na přilehlé komunikaci II. tř. č. 348.
