***Restaurátorský záměr na obnovu dekorativní výmalby revize 08/23***

**Muzeum Vysočiny Pelhřimov  
Hrad Kámen, rekonstrukce elektroinstalace,  
stavební úpravy**

# Restaurátorská zpráva o restaurátorském průzkumu a restaurátorský záměr na restaurování dekorativních nástěnných maleb na hradě Kámen.

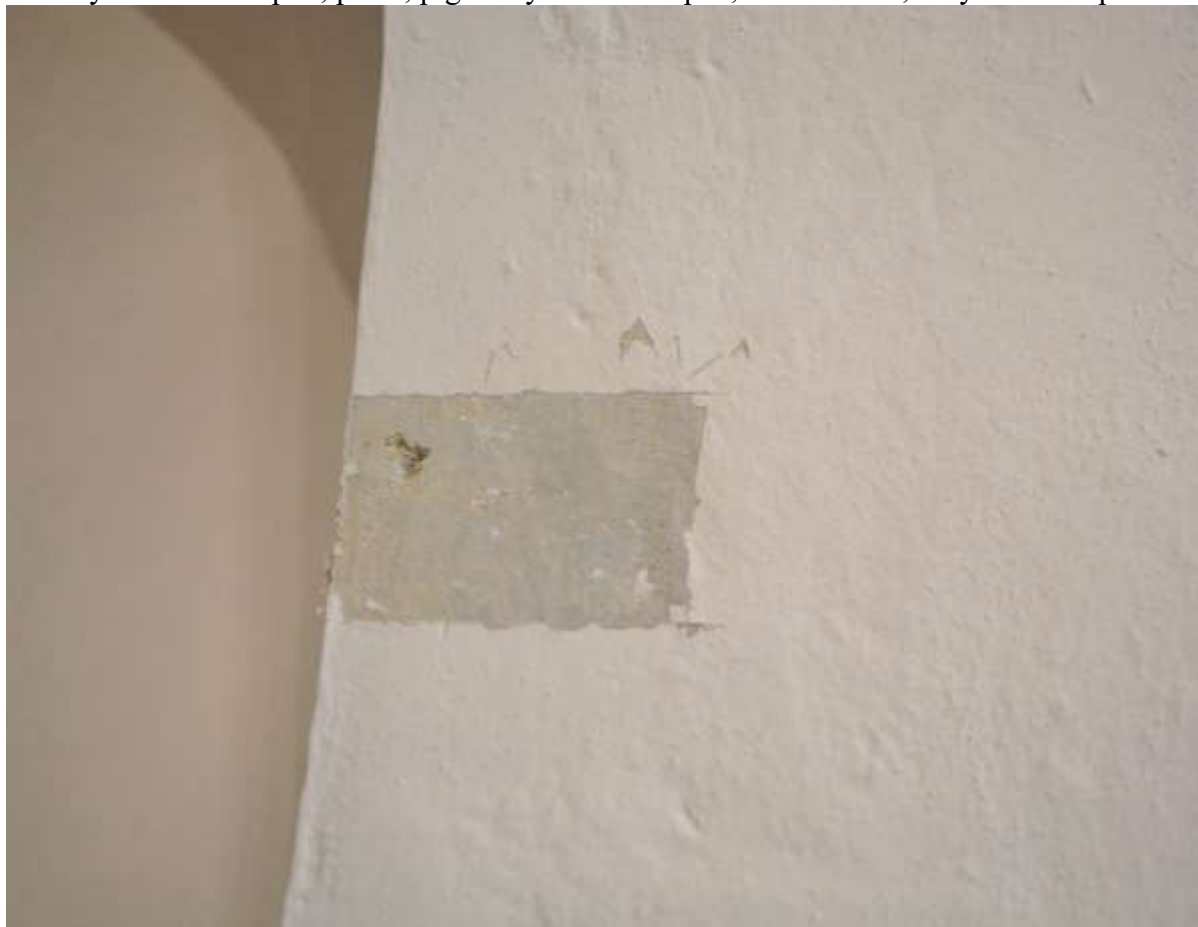
Povrchová sonda A1 (na hřebínku): 0 – štuková omítka

1 – šedá vápenná barva

2 – mladší okrová váp. barva

3 – 5 – mladší bílé váp. nátěry

1. Povrchová sonda A1. Barevné vápenné nátěry v okrové a šedé barvě. Rytířský sál 2.16.

Plocha klenby a stěn je překryta vápennými a novodobými nátěry. Navrhují odstranění nepůvodních omítek z 19. a 20. století, které se skládají z vápenných nátěrů. Novodobé a starší nátěry jsou převážně soudržné s dochovanou původní dekorativní malbou provedenou technikou secco. Bude proveden celoplošný odkryv na původní omítkovou vrstvu na původní dekorativní malbu. Po dokončení odkryvu bude povrch malby dočišťován mechanickou cestou a mokřým procesem. Odhalená malba bude konzervována, zpevněna reverzibilním materiálem, například akrylátovou disperzí.

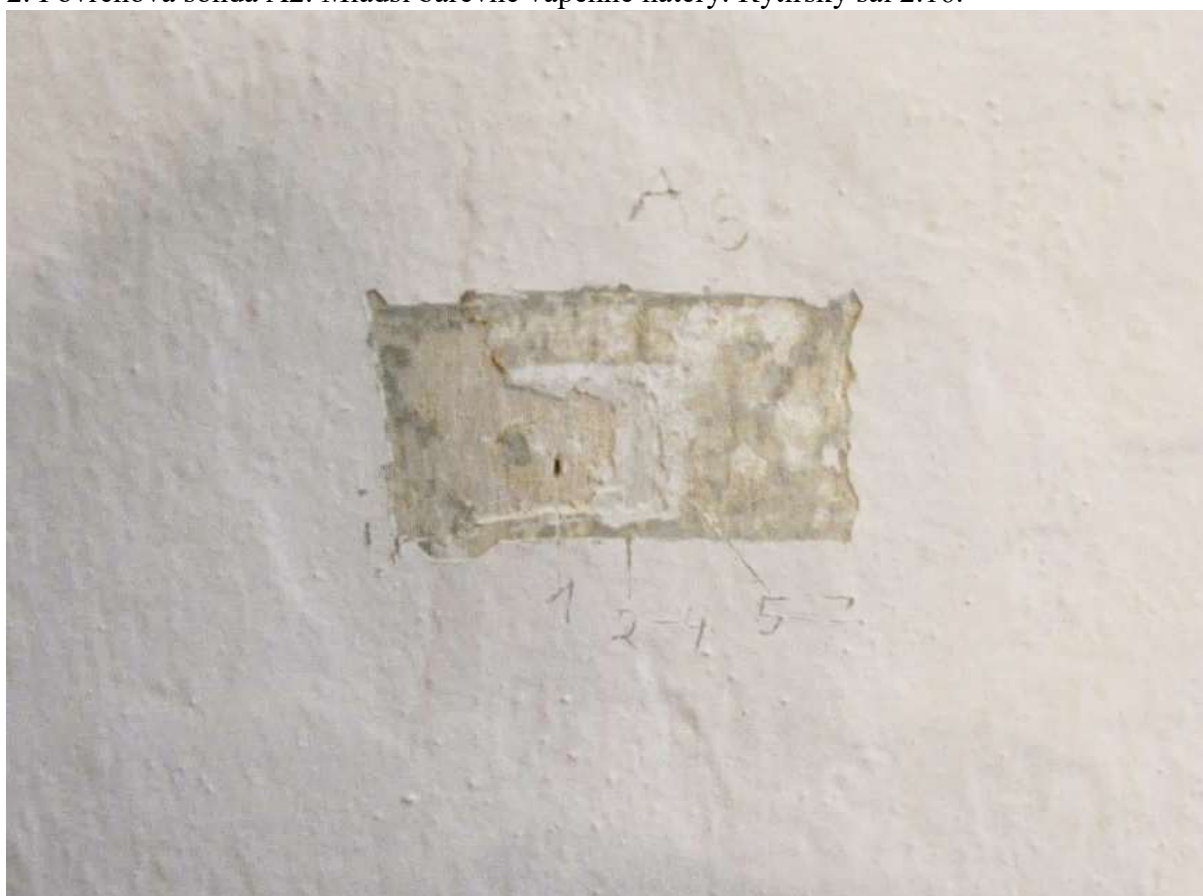
PS A3:1 – štuková omítka

3. Povrchová sonda A3. V sondě torzo dekorativní výmalby. Rytířský sál 2.16.

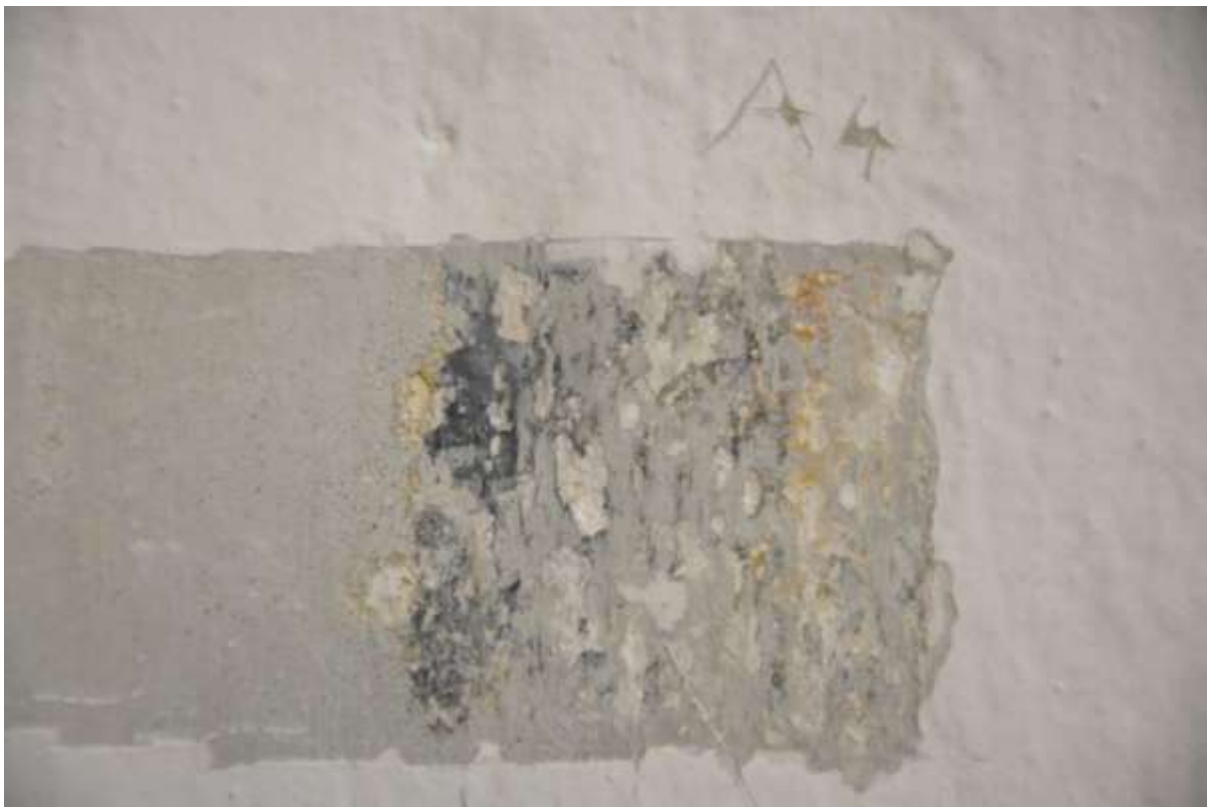
PS A4:1 – váp. omítka

2 – váp. nátěr

3 – dekorativní malba

4 – světle-zelený nátěr

Sondy byly prováděny kolem hřebínků klenby v Rytířském sále. V sondách v nejstarší vrstvě byly nalezeny dekorativní malby jejichž rozsah a časové zařazení určí celoplošný odkryv. Mladší vrstvou je světlezelená barva, dále bílé, okrové a šedé vápenné nátěry. Nejmladší vrstvou je monochromatická barva po celé ploše klenby.

4. Povrchová sonda A4. V nejstarší vrstvě byla objevena dekorativní výmalba. Rytířský sál 2.16.

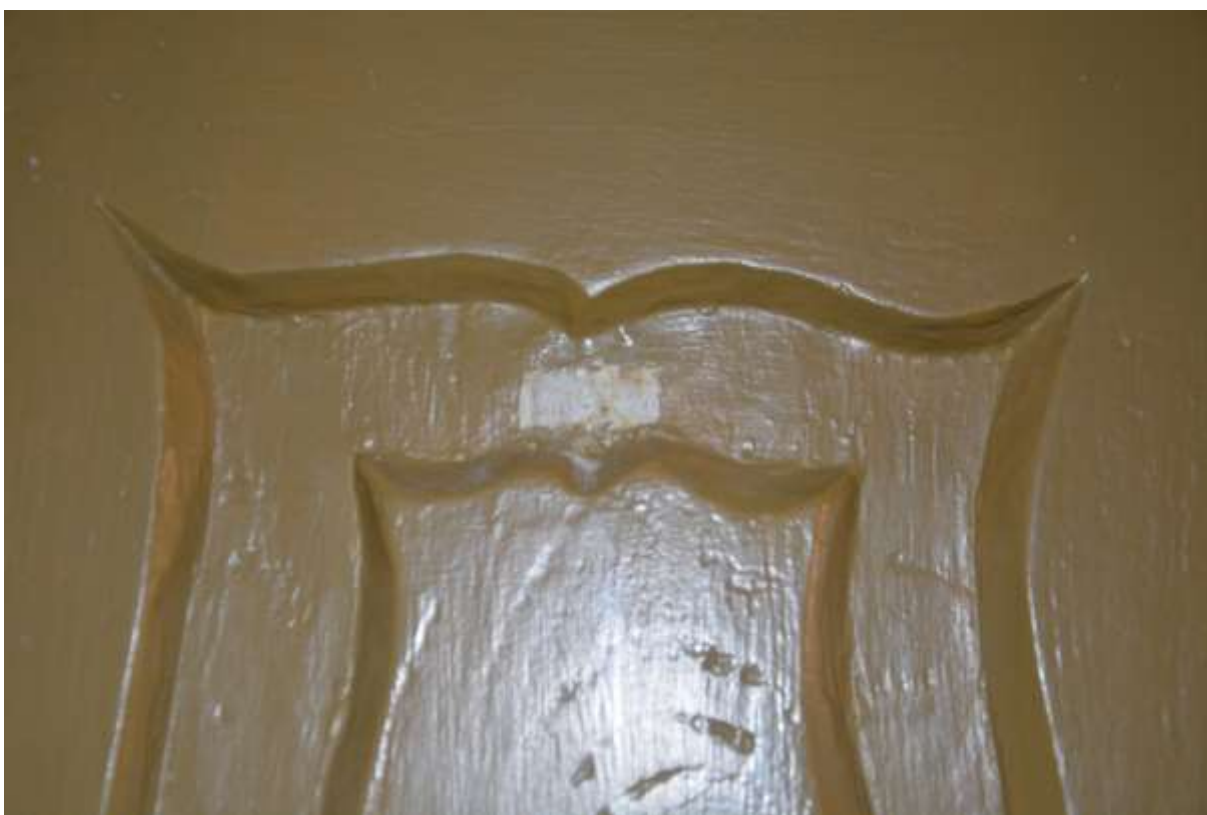
*Velké dvoukřídlé dveře 2.16/2.02* na chodbě – zárubeň je původní, dveře jsou nové. Nalezena lomená bílá barva jako nejstarší.

5. Nalezena lomená bílá barva jako nejstarší. Dveře v Rytířském sále 2.16/02.

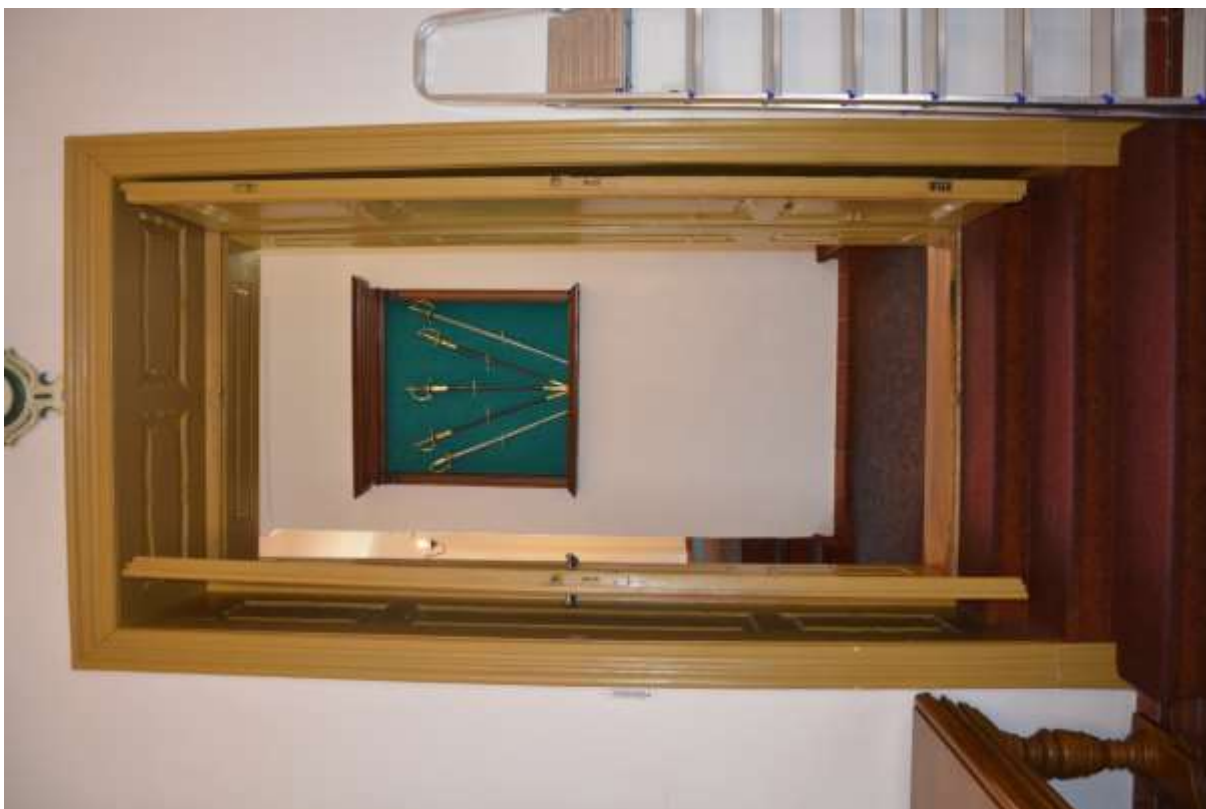
Průzkum barevných vrstev na dveřích a dřevěném obložení v Rytířském sále 2.16/2.02 odhalil lomenou bílou barvu. Více vrstev nebylo zachováno.

6. Dveře a dřevěné obložení v Rytířském sále 2.16/02, kde byla prováděna sondáž.

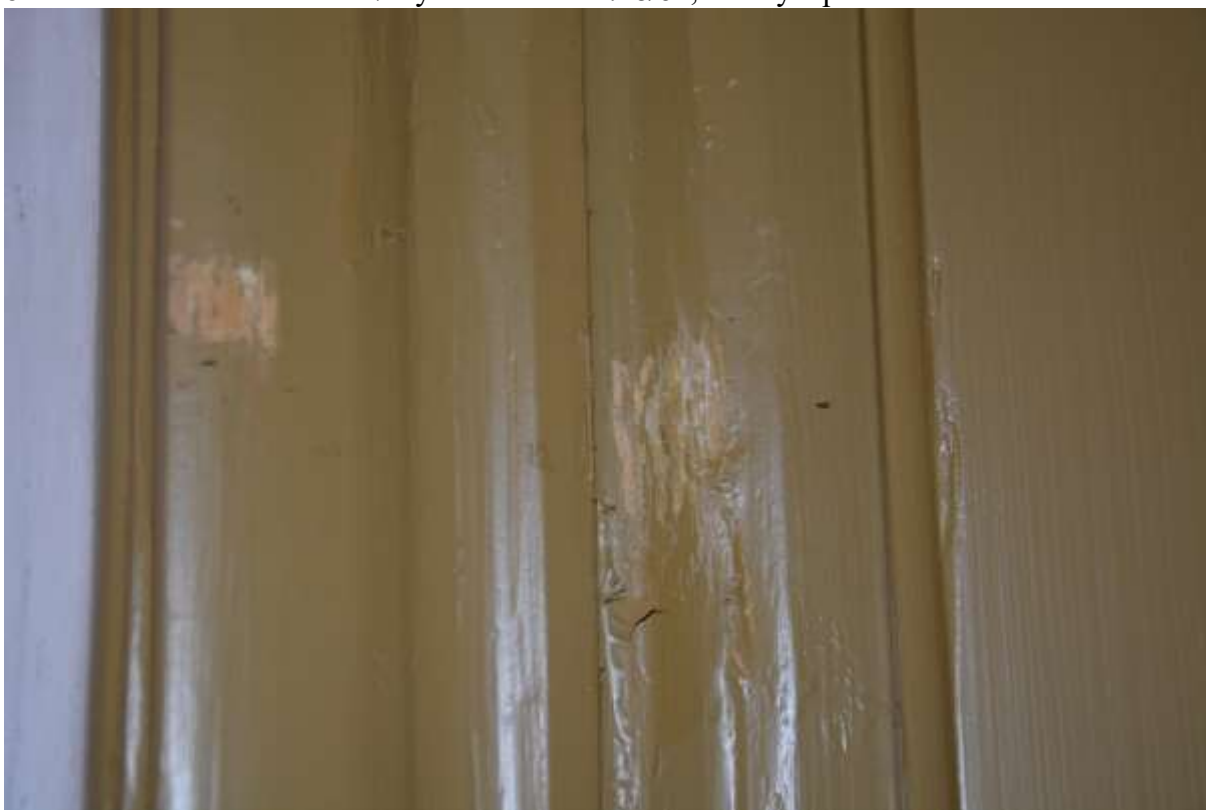
Velké dvoukřídlé dveře – zárubeň je původní, dveře jsou pozdější

7. Sonda na zárubni na chodbě. Nalezená lomená bílá barva. Místnost 2.03 a 2.02

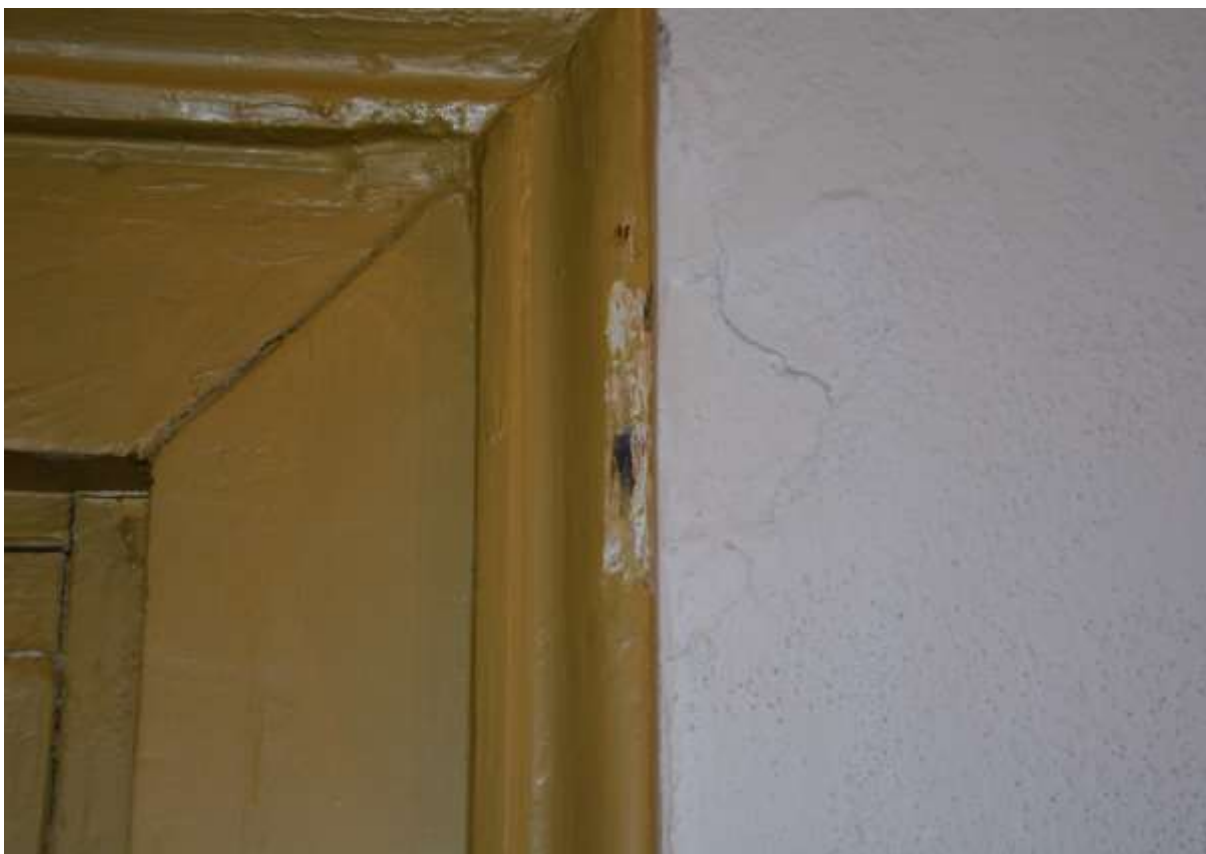
*Menší jednokřídlé dveře 2.06/2.02* na chodbě – na lomené bílé sonda odhalila zbytky tmavě hnědé barvy.

8. Menší jednokřídlé dveře na chodbě - na lomené bílé sonda odhalila zbytky tmavě hnědé barvy. Jídlna 2.06/2.02 chodba.

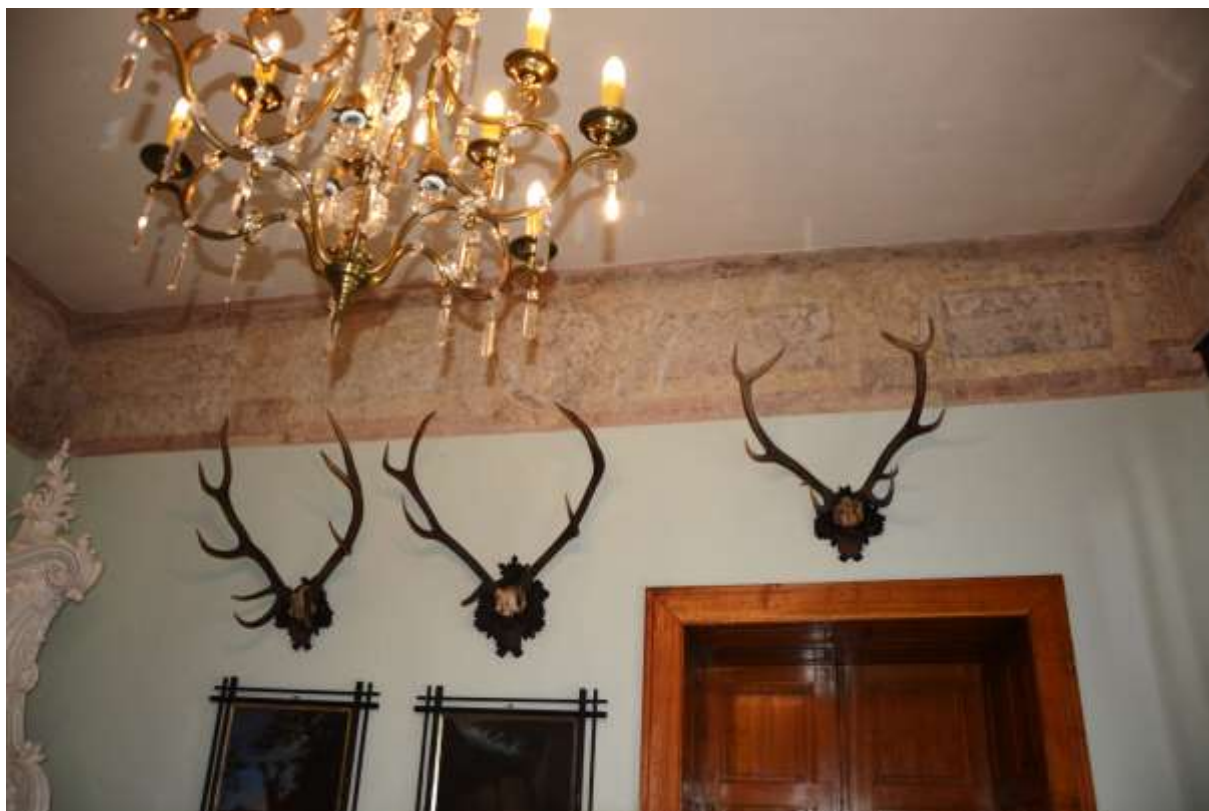
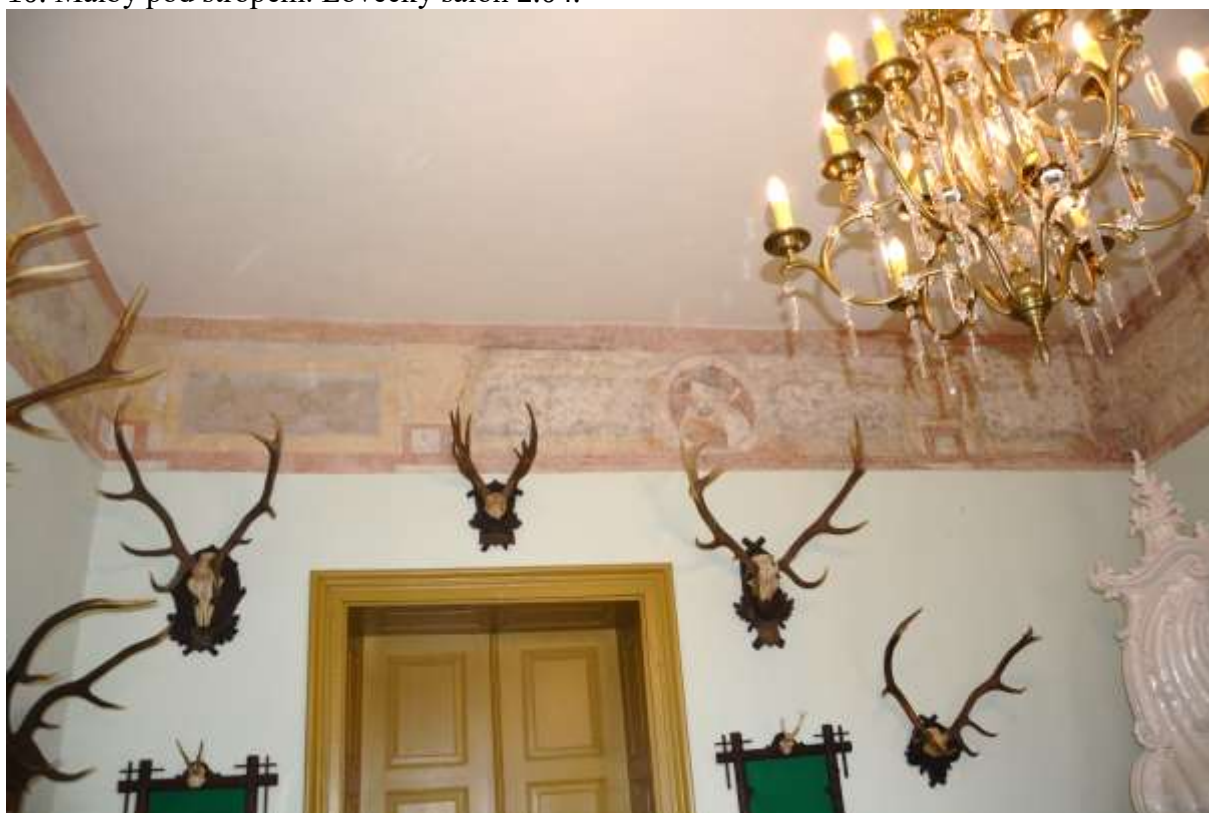
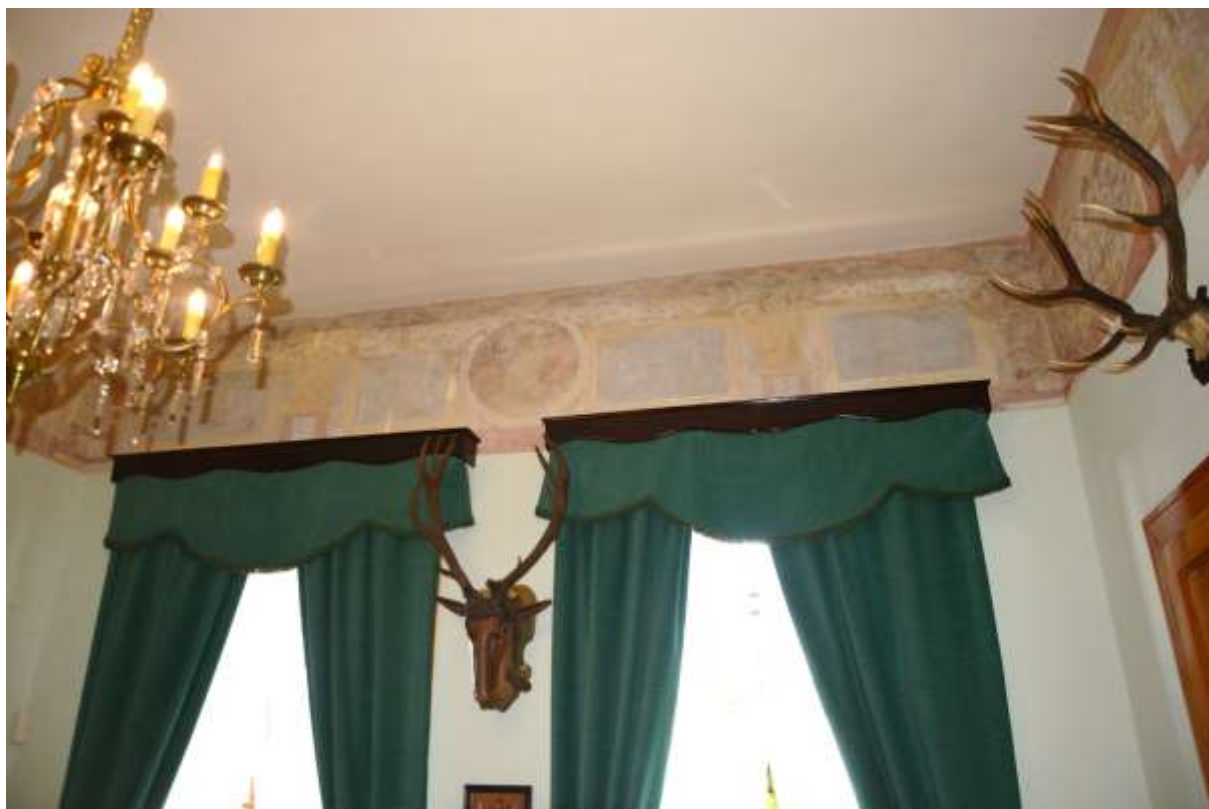
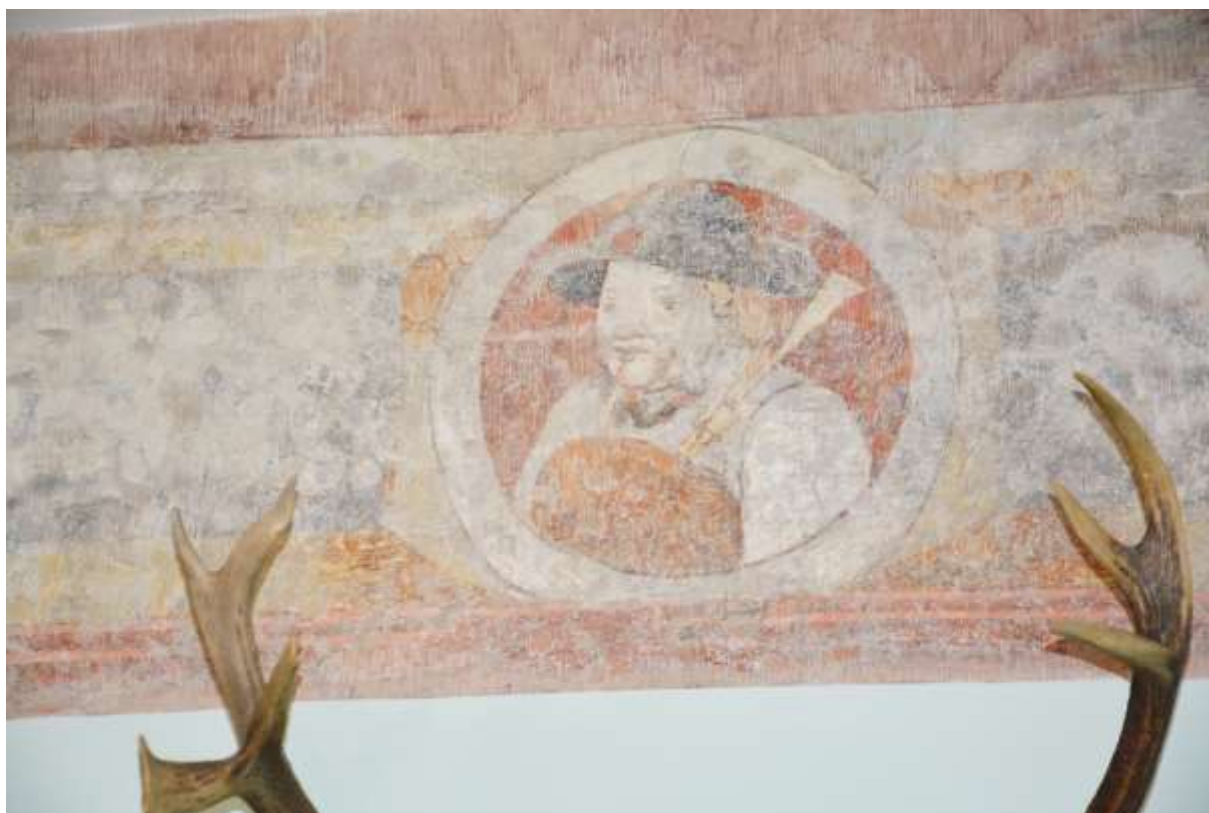
Stav: malby jsou doplněny čárkovanou retuší v místech jejich absence  
praskliny pokrývají fresky

10. Malby pod stropem. Lovecký salón 2.04.

11. Restaurované malby v Loveckém sále 2.04.

12. Malby v pásu pod stropem Loveckého salóňu 2.04.

13. Detail malby v Loveckém salóňu 2.04.

Po celé ploše dojde k čištění malby a její konsolidaci. V případě nestabilních dutin bude provedena injektáž. Poškozené omítky budou doplněny vápennými tmely. Uvolněné tmely budou zpevněny nebo vyměněny. Malba bude čištěna od prachových a jiných deponentů, konsolidována, nepůvodní zásahy v omítce budou vyplněny vápenným tmelem a malba bude sjednocena napodobivou retuší. Povrch maleb bude chráněn závěrečnou fixací.

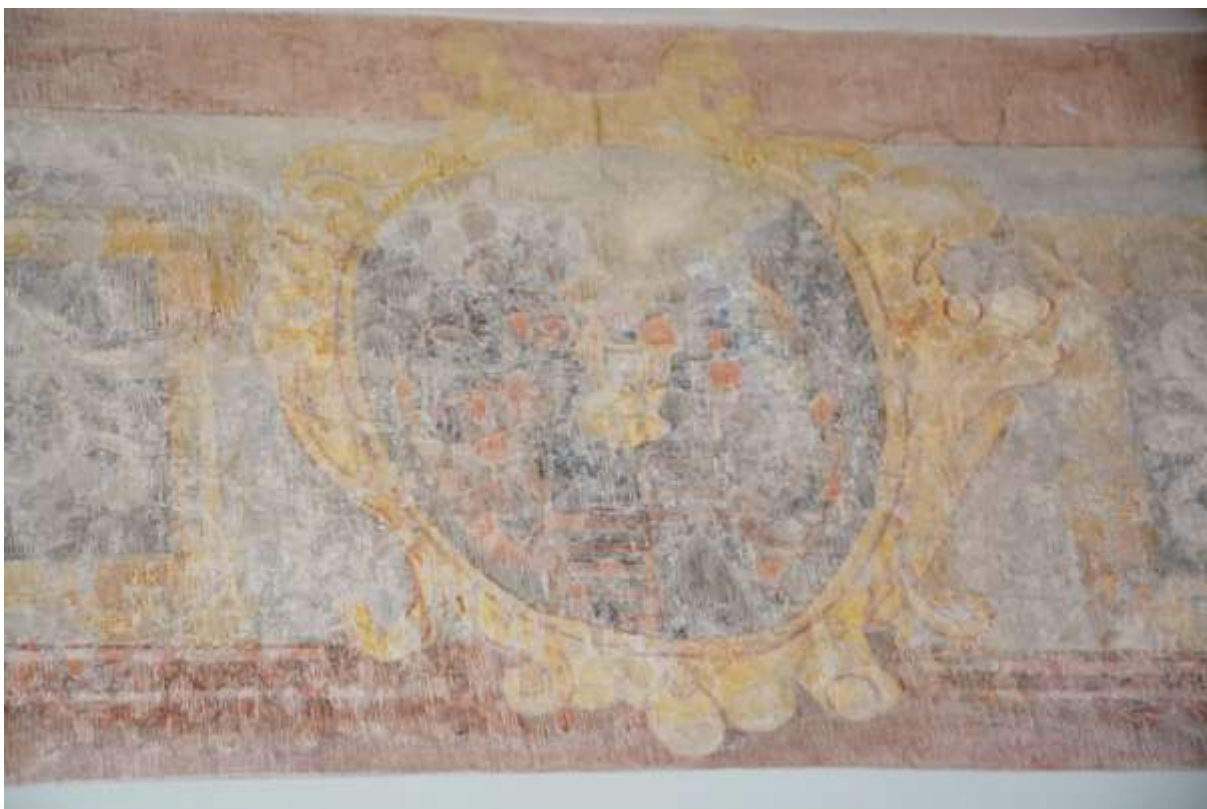
14. Malovaný erb značně retušovaný a barevně sjednocený neutrální retuší 2.04.

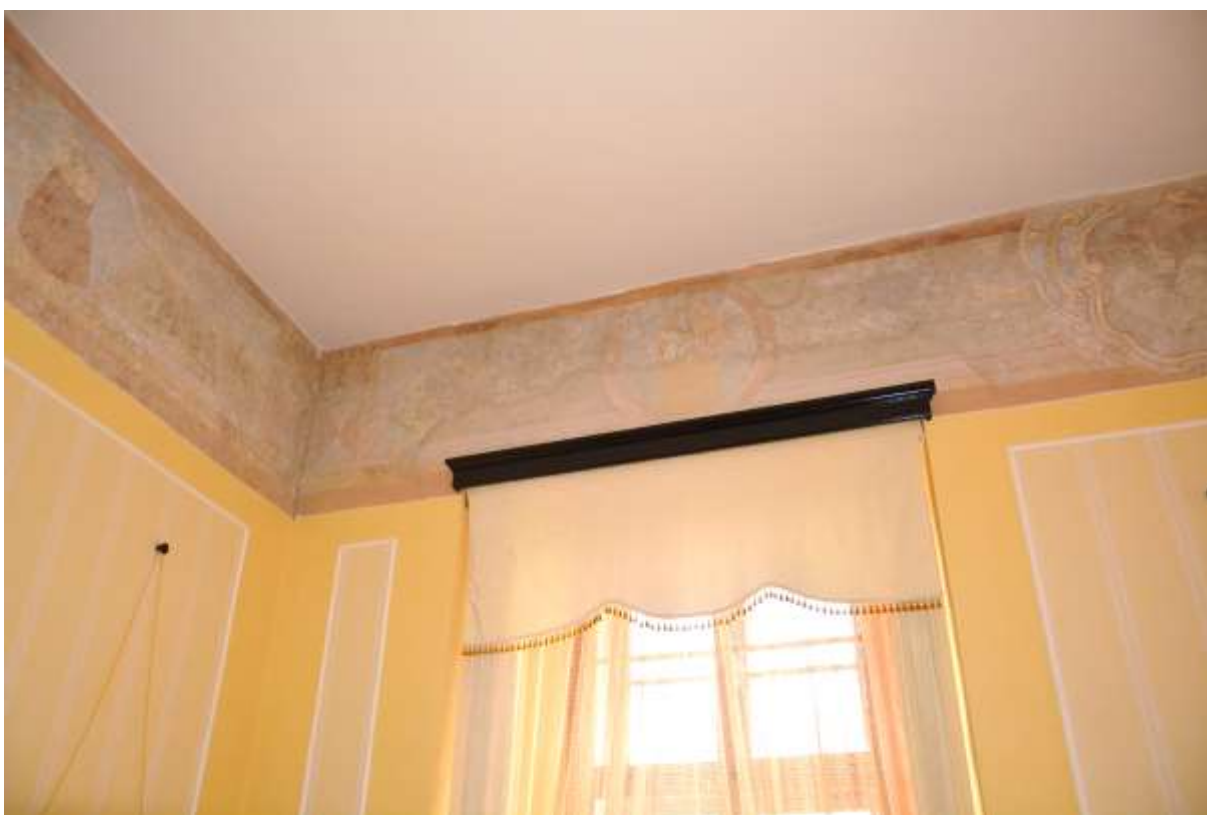
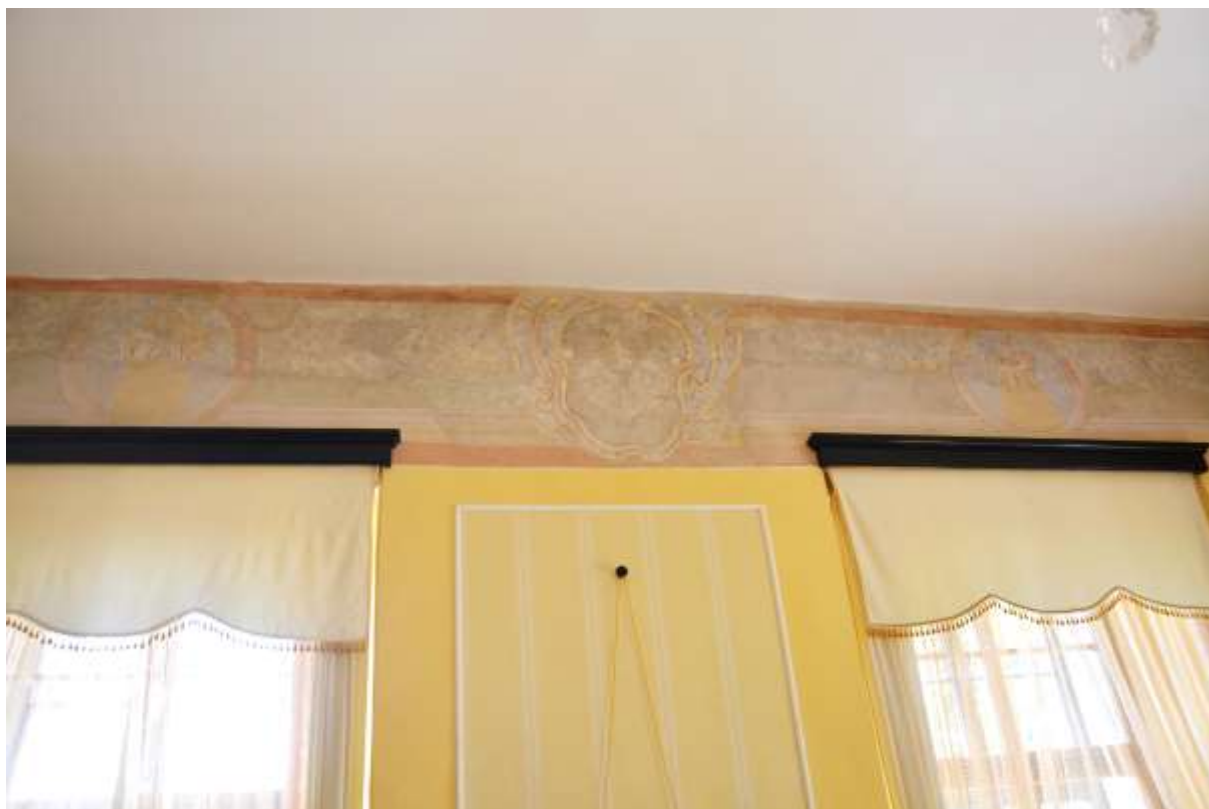
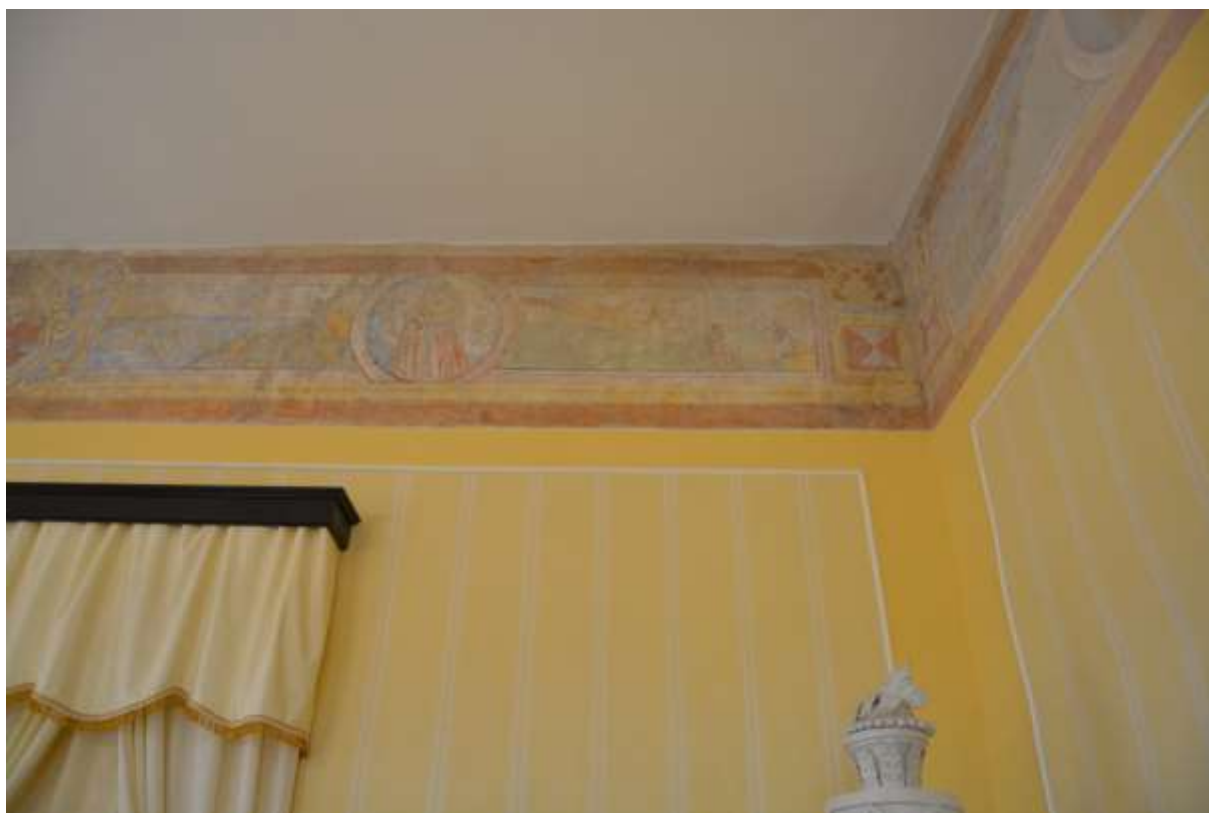
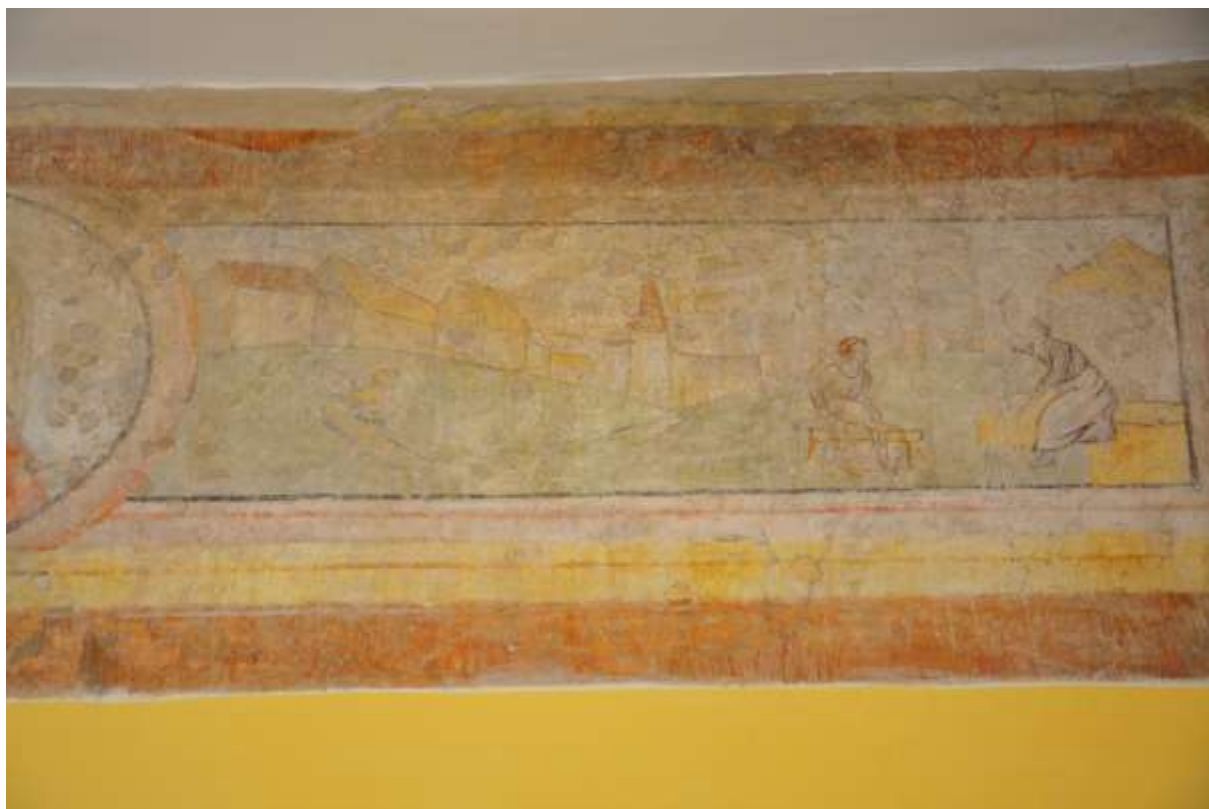
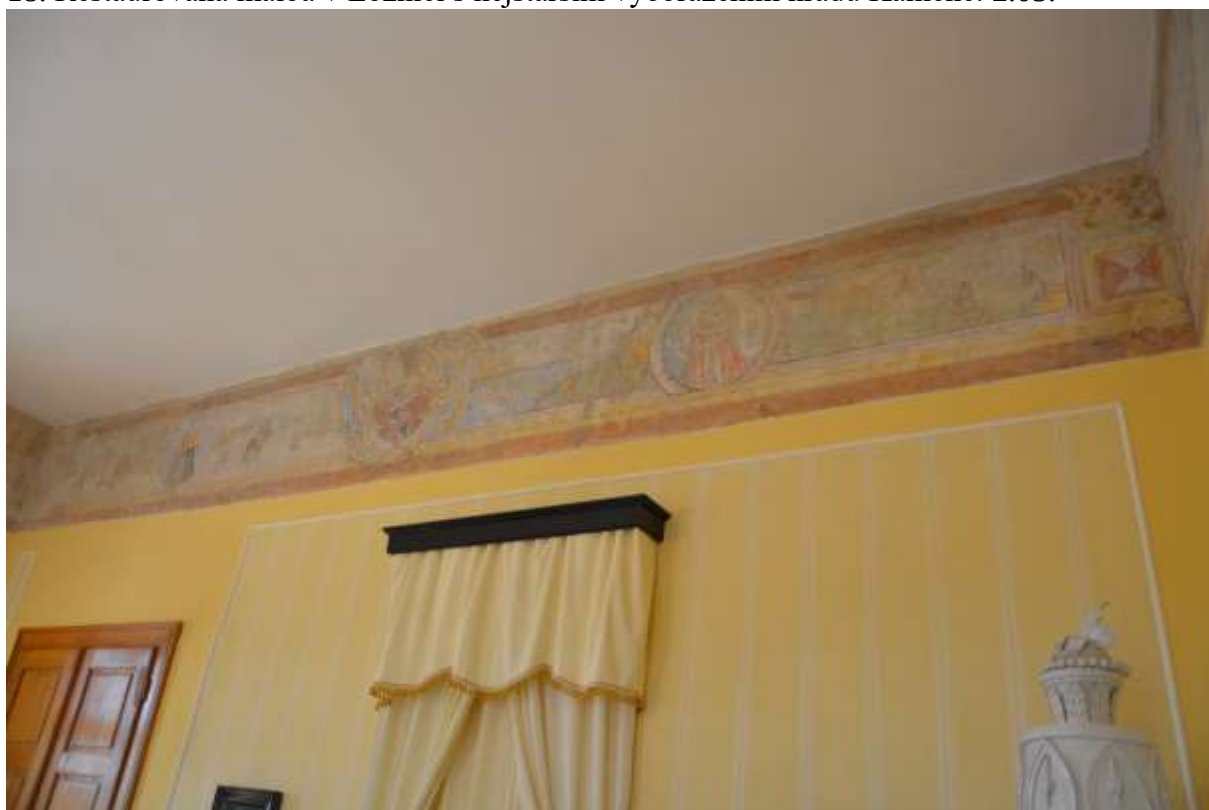
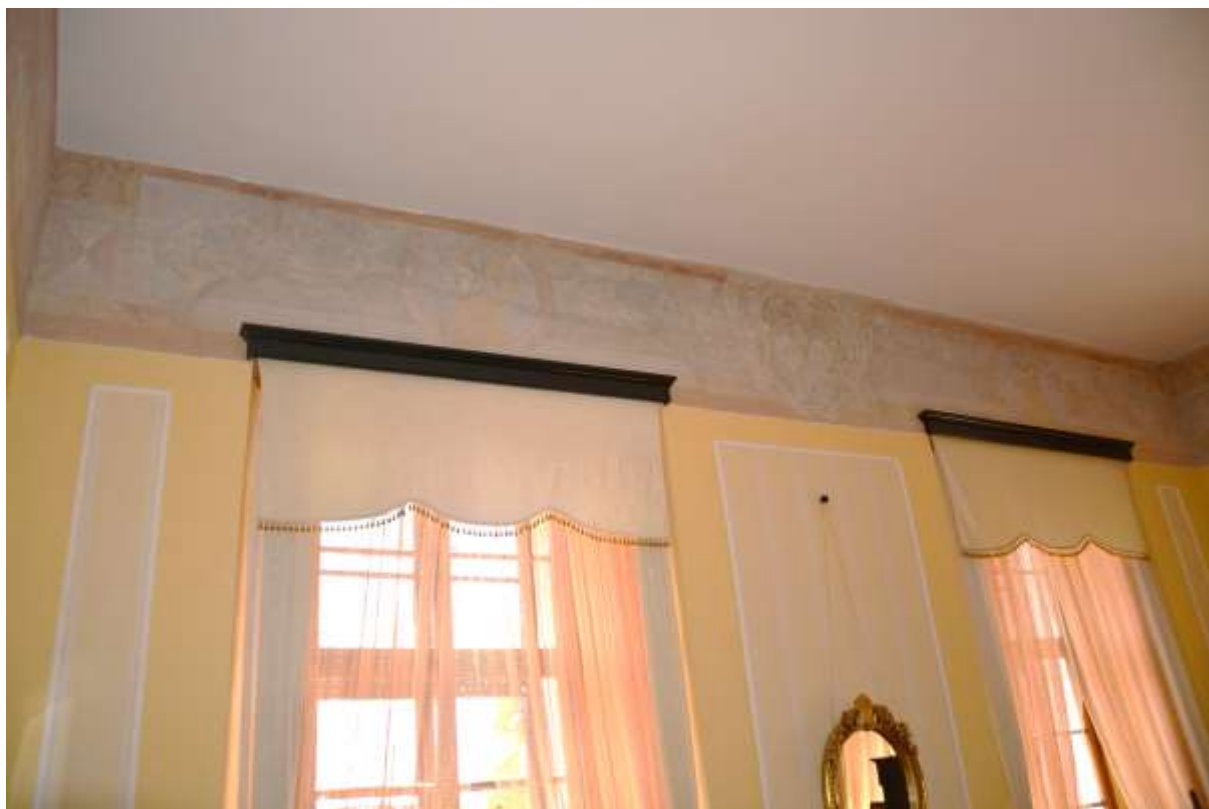
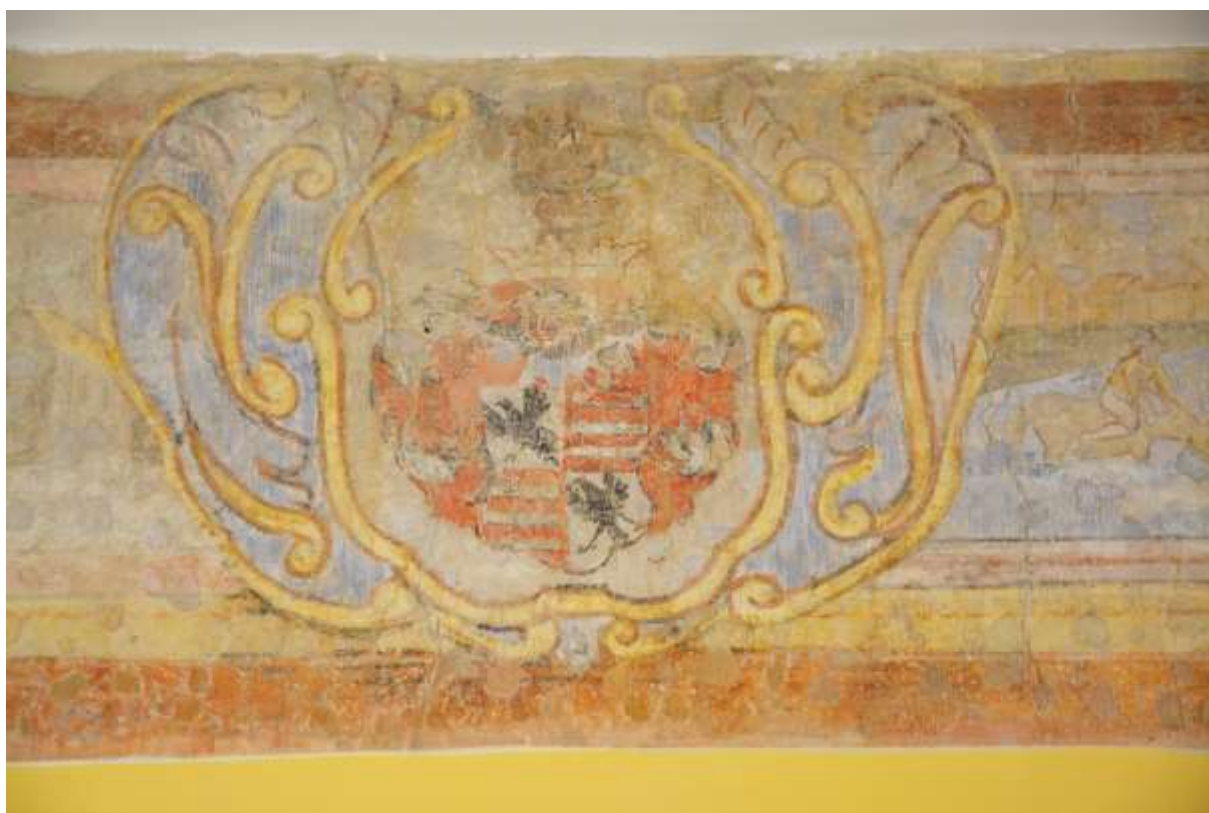
Stav: malby jsou doplněny čárkovanou retuší v místech jejich absence  
praskliny pokrývají fresky

15. Malby pod stropem v Ložnici 2.05.

16. Restaurované malby pod stropem v Ložnici 2.05.

17. Malby pod stropem v Ložnici 2.05.

18. Restaurovaná malba v Ložnici s nejstarším vyobrazením hradu Kamene. 2.05.

19. Malby pod stropem v Ložnici 2.05.

20. Malby pod stropem v Ložnici 2.05 .

21. Malby pod stropem v Ložnici 2.05. Detail s erbem.

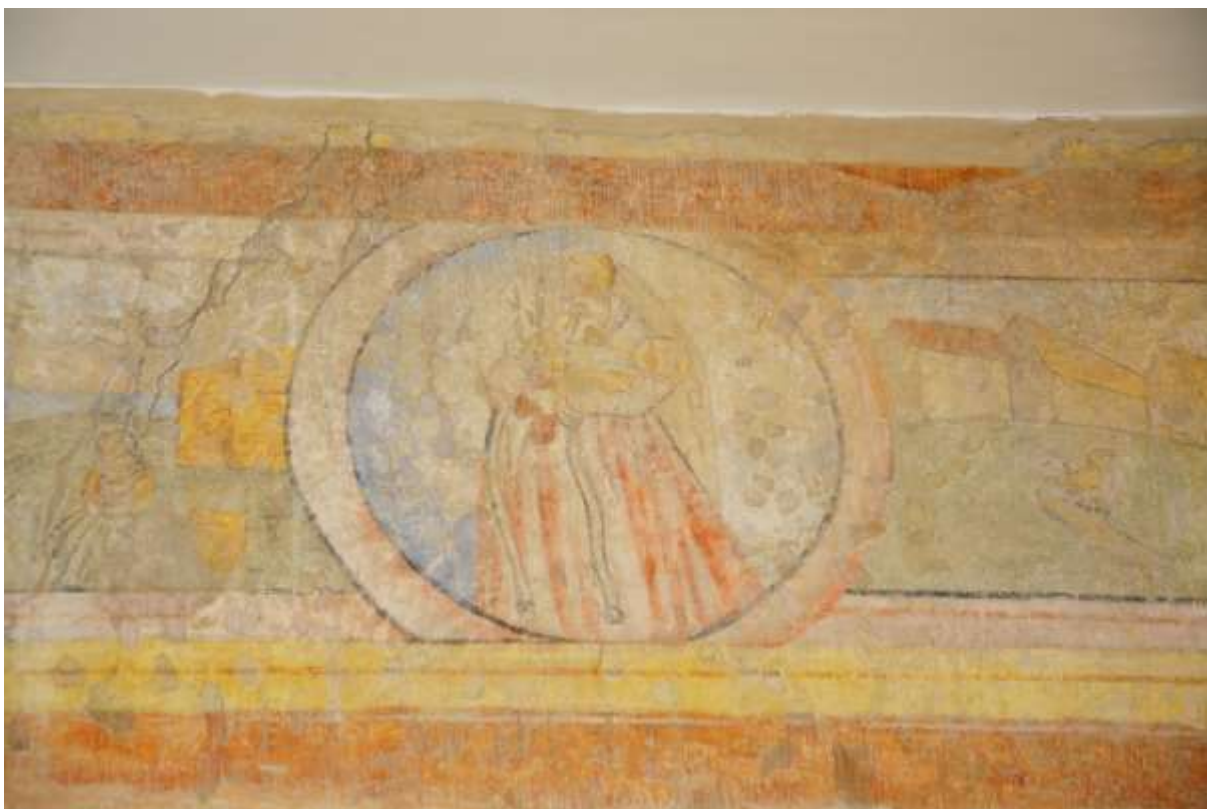
22. Malba v Ložnici je pokryta prachem a prasklinami 2.05.

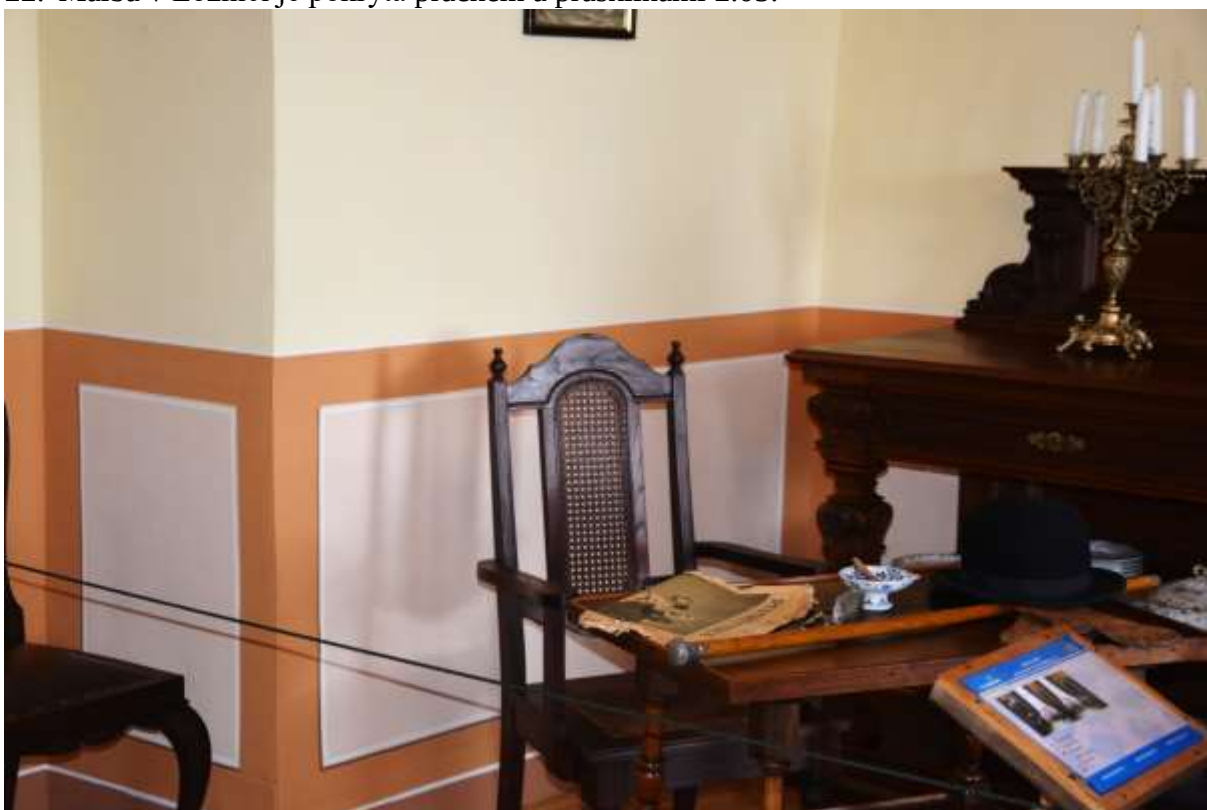
Malbu soklu je třeba zrevidovat nebo zakrýt, je bez uměleckohistorické  
hodnoty

23. Rekonstrukce malovaného iluzivního obložení v Jídelně 2.06.
