***Restaurátorský záměr na obnovu dekorativní výmalby revize 08/23***

**Muzeum Vysočiny Pelhřimov  
Hrad Kámen, rekonstrukce elektroinstalace,  
stavební úpravy**

# Restaurátorská zpráva o restaurátorském průzkumu a restaurátorský záměr na restaurování dekorativních nástěnných maleb na hradě Kámen.

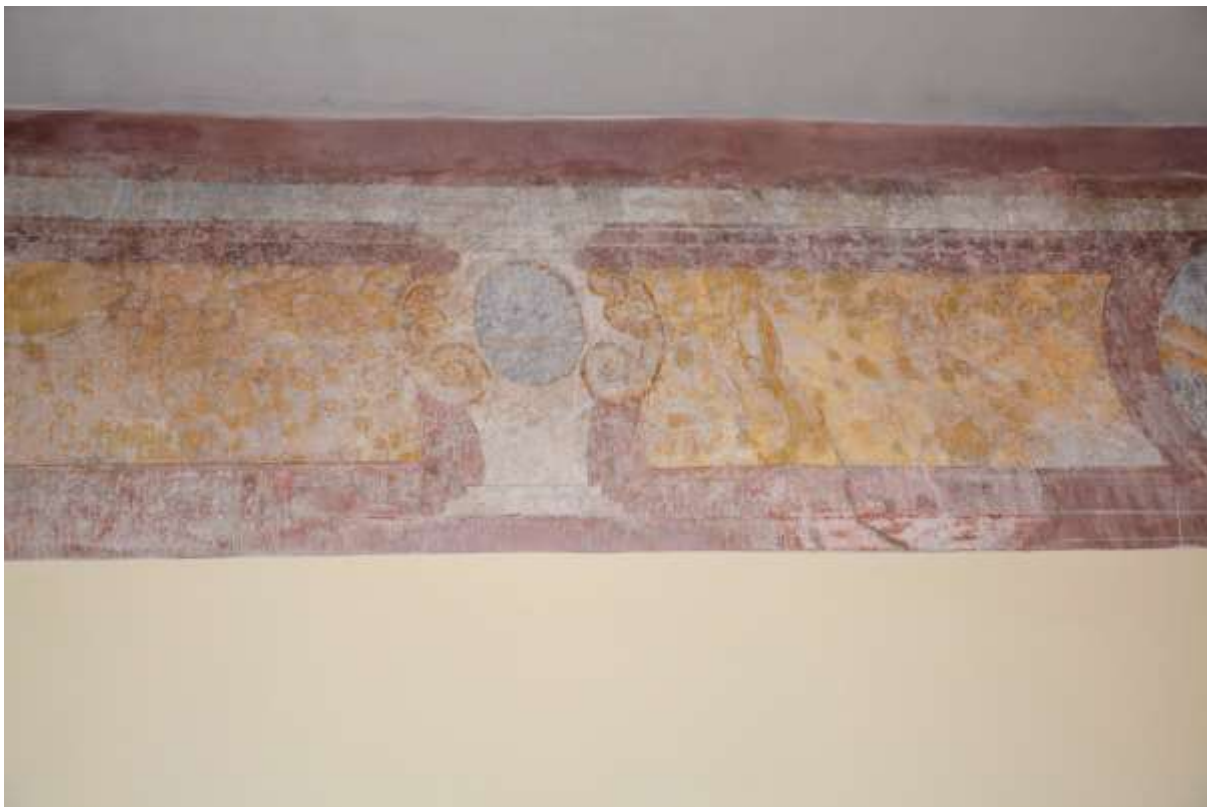
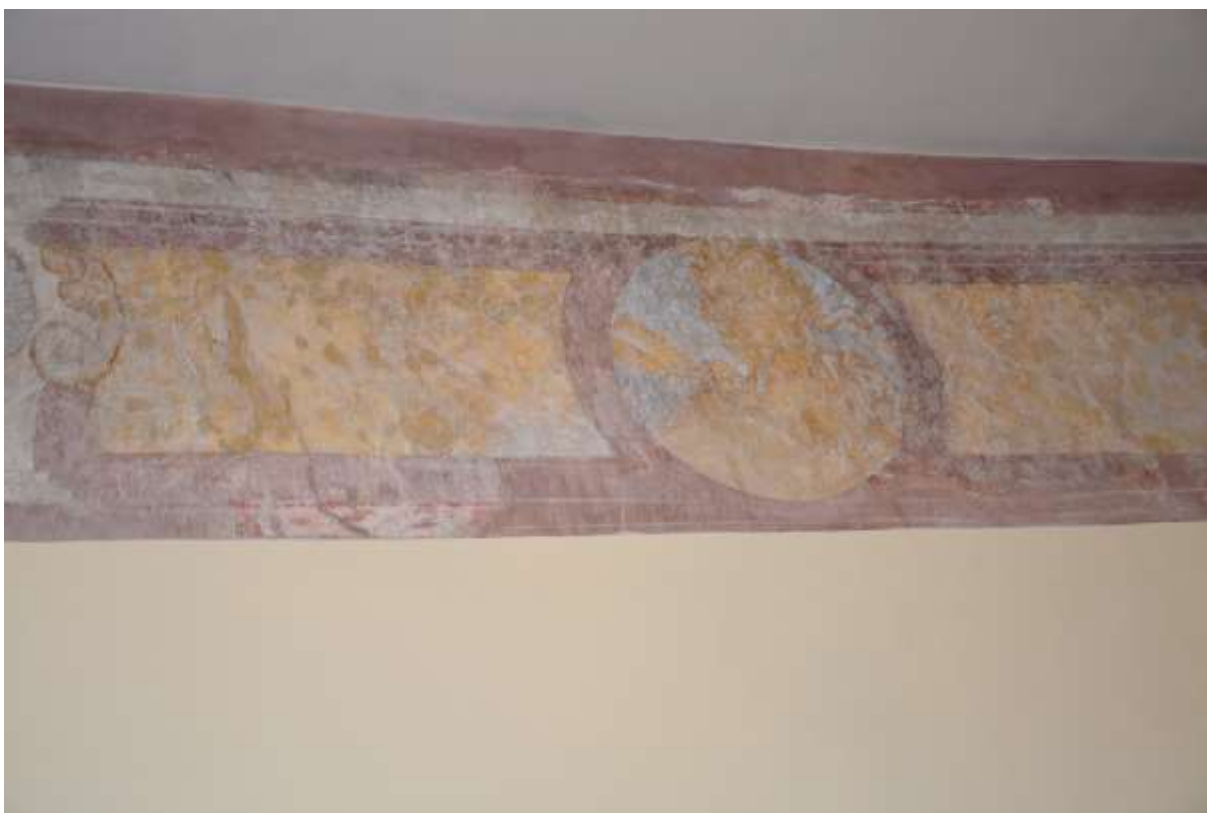
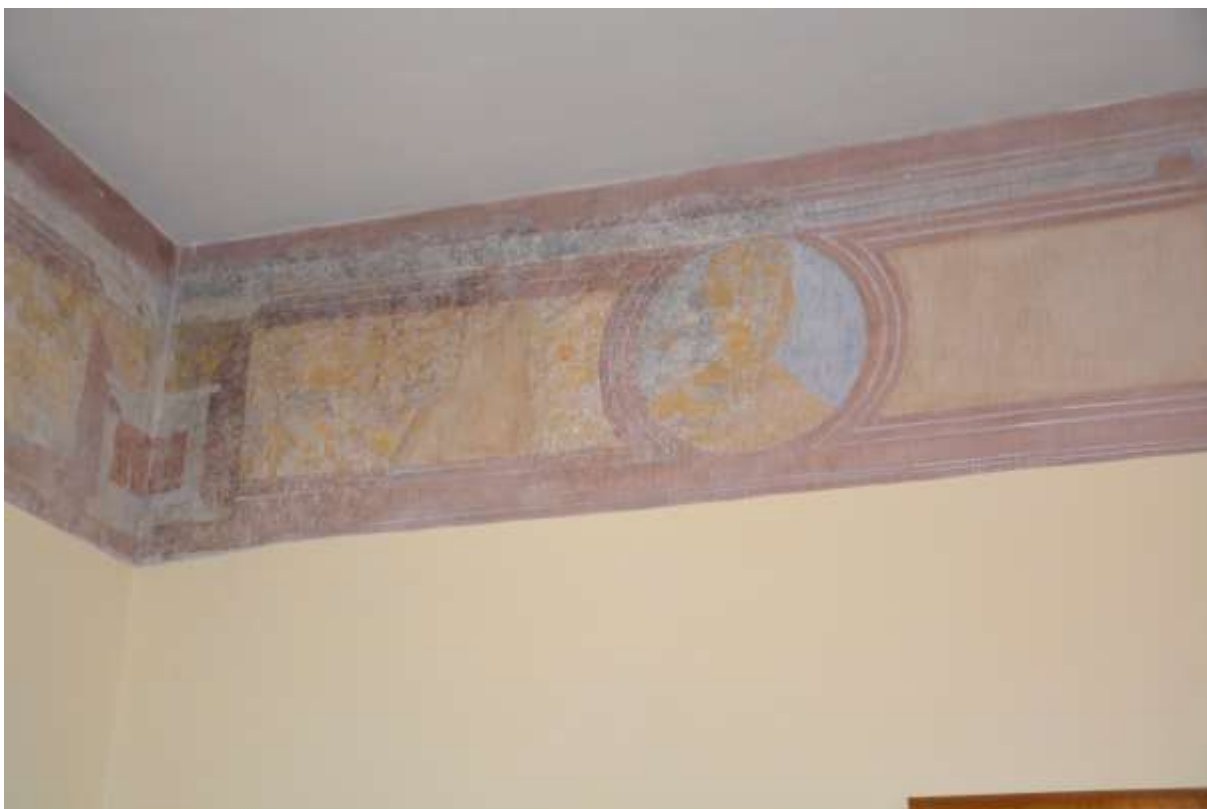
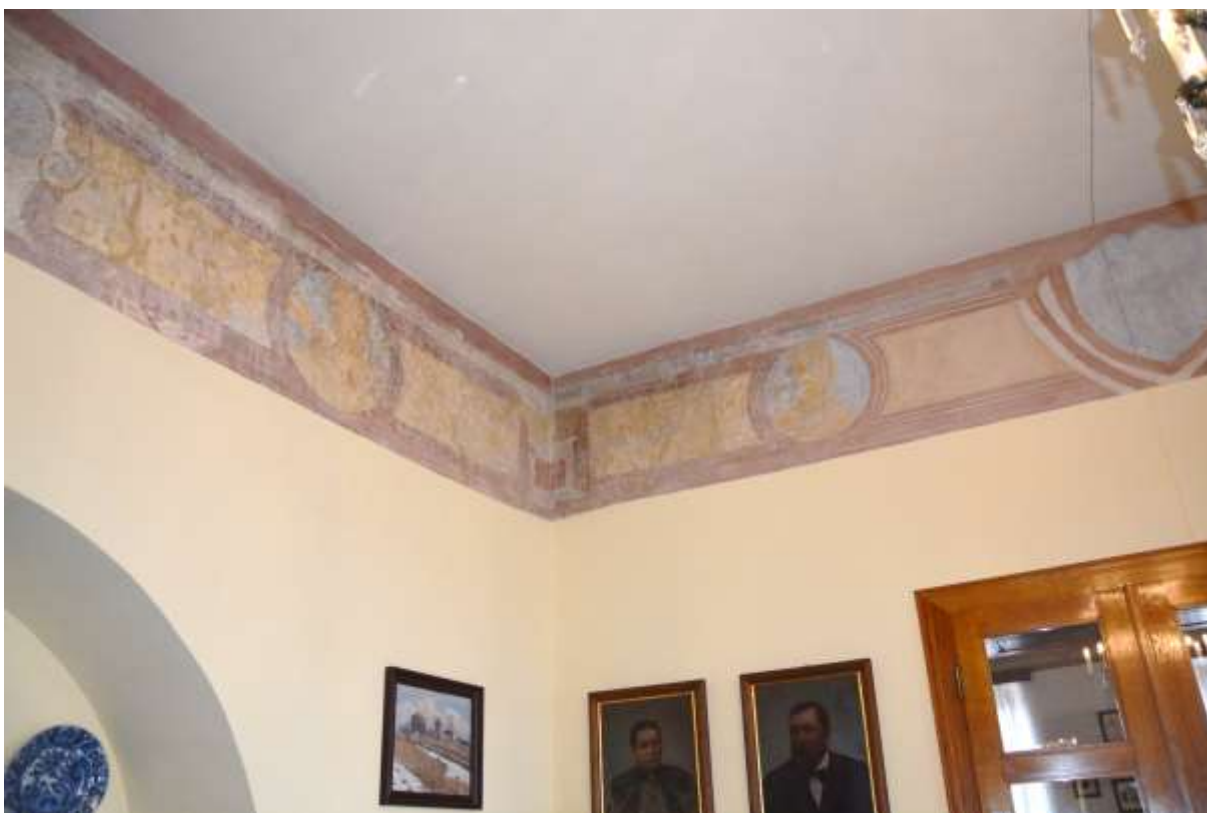
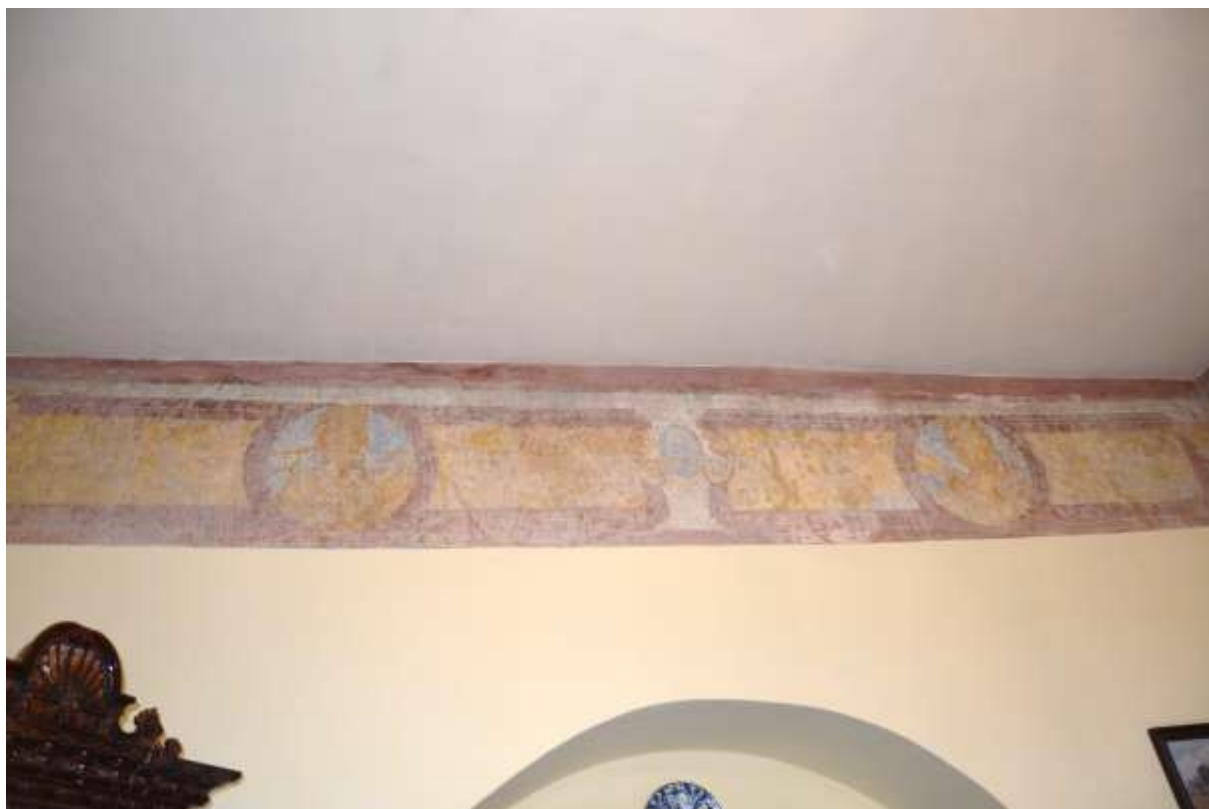
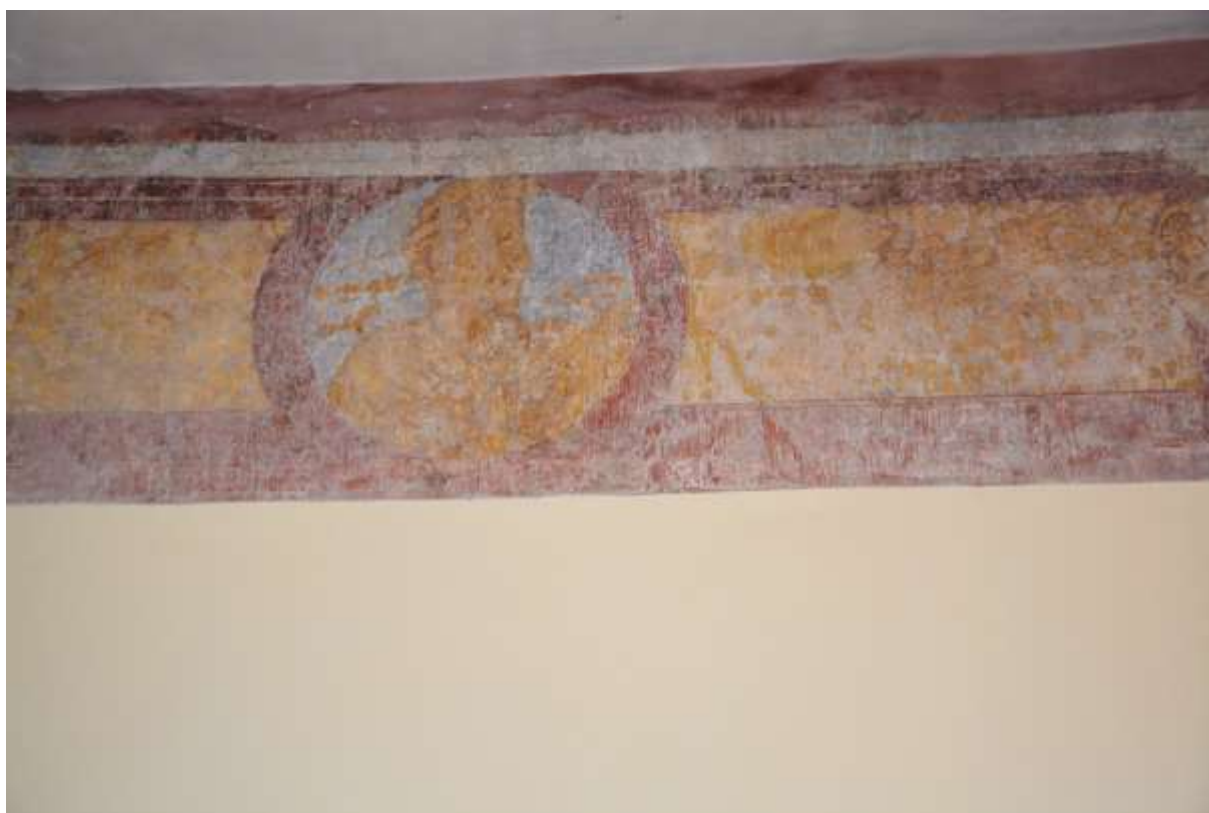
Stav: malby jsou ve velké míře doplněny čárkovanou retuší, převažuje  
rekonstrukce

24. Restaurovaná malba pod stropem v Jídelně 2.06.

25. Restaurovaná dekorativní malba v Jídelně 2.06 pod stropem a doplněná neutrální retuší.

26. Restaurovaná dekorativní malba v Jídelně 2.06 pod stropem.

27. Restaurovaná dekorativní malba v Jídelně 2.06 pod stropem.

28. Restaurovaná dekorativní malba v Jídelně 2.06 pod stropem doplněná rekonstruovanou plochou.

29. Detail restaurované dekorativní malby v Jídelně 2.06 pod stropem.

Po celé ploše dojde k čištění malby a její konsolidaci. V případě nestabilních dutin bude provedena injektáž. Poškozené omítky budou doplněny vápennými tmely. Uvolněné tmely budou zpevněny nebo vyměněny. Malba bude čištěna od prachových a jiných deponentů, konsolidována, nepůvodní zásahy v omítce budou vyplněny vápenným tmelem a malba bude sjednocena napodobivou retuší. Povrch maleb bude chráněn závěrečnou fixací.

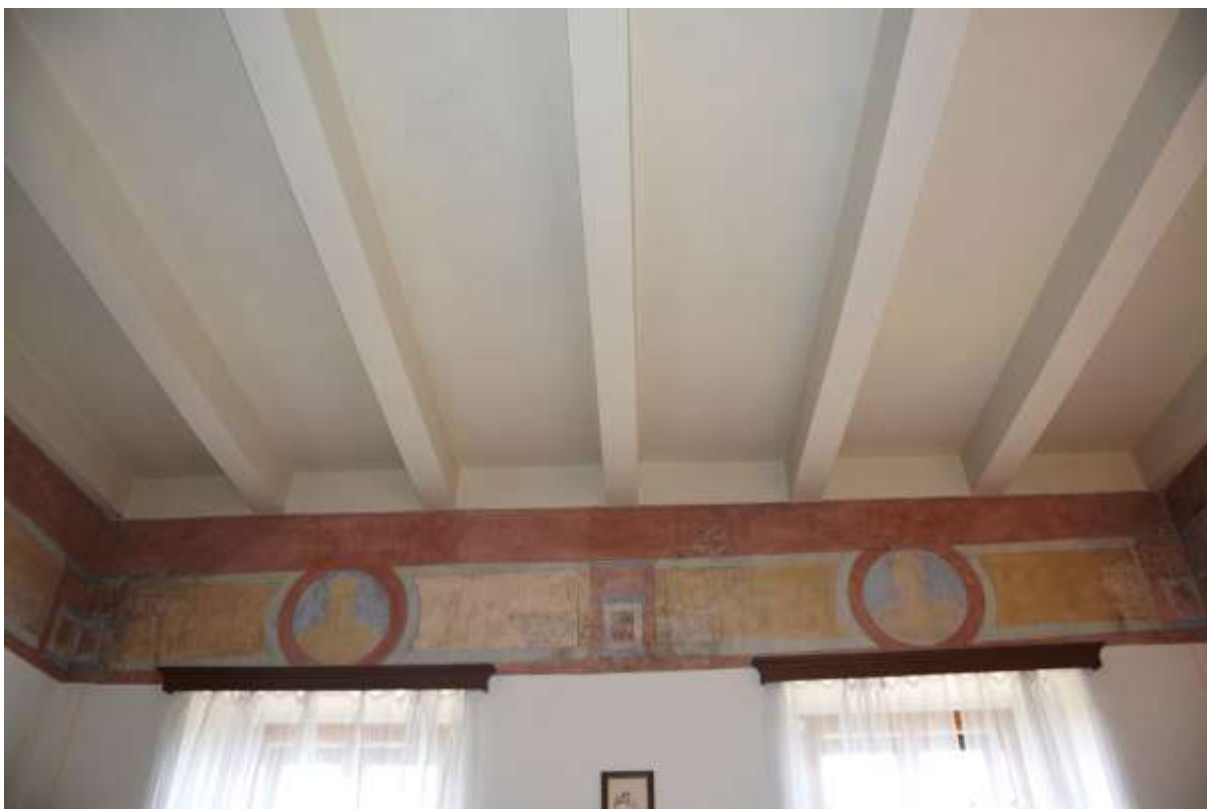
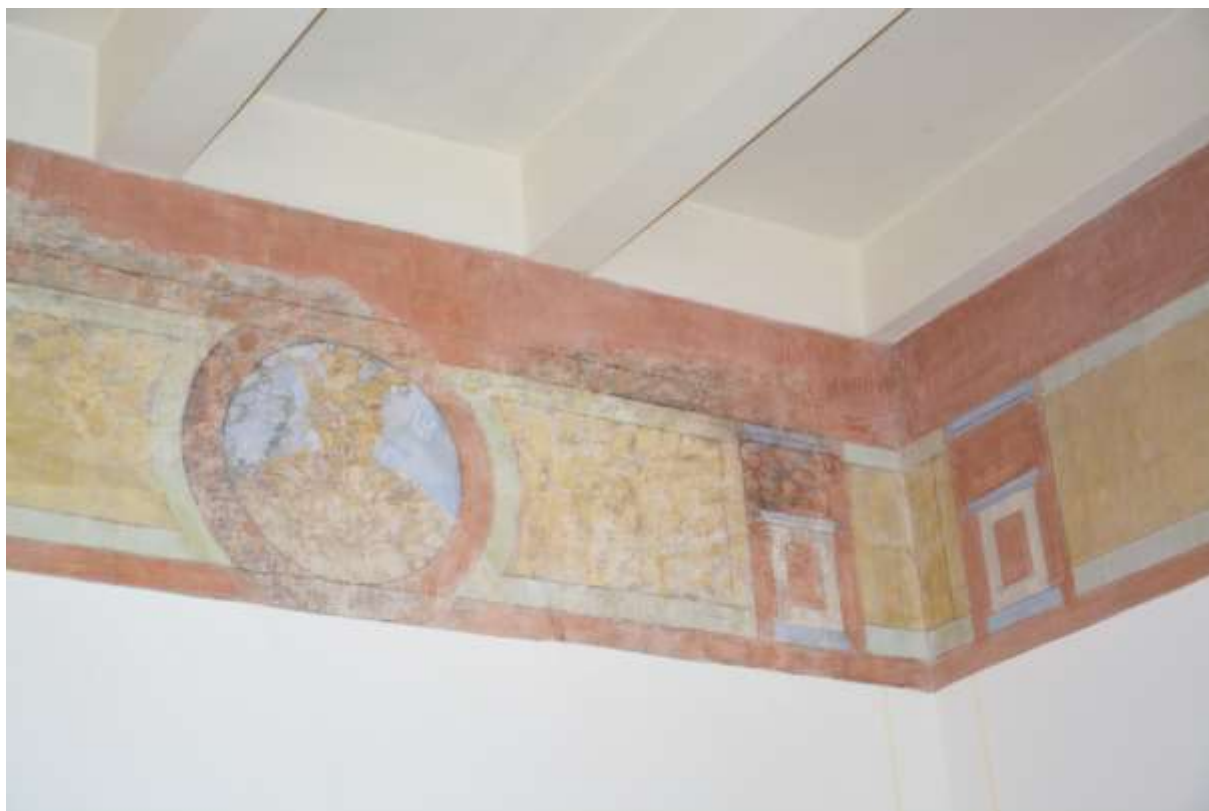
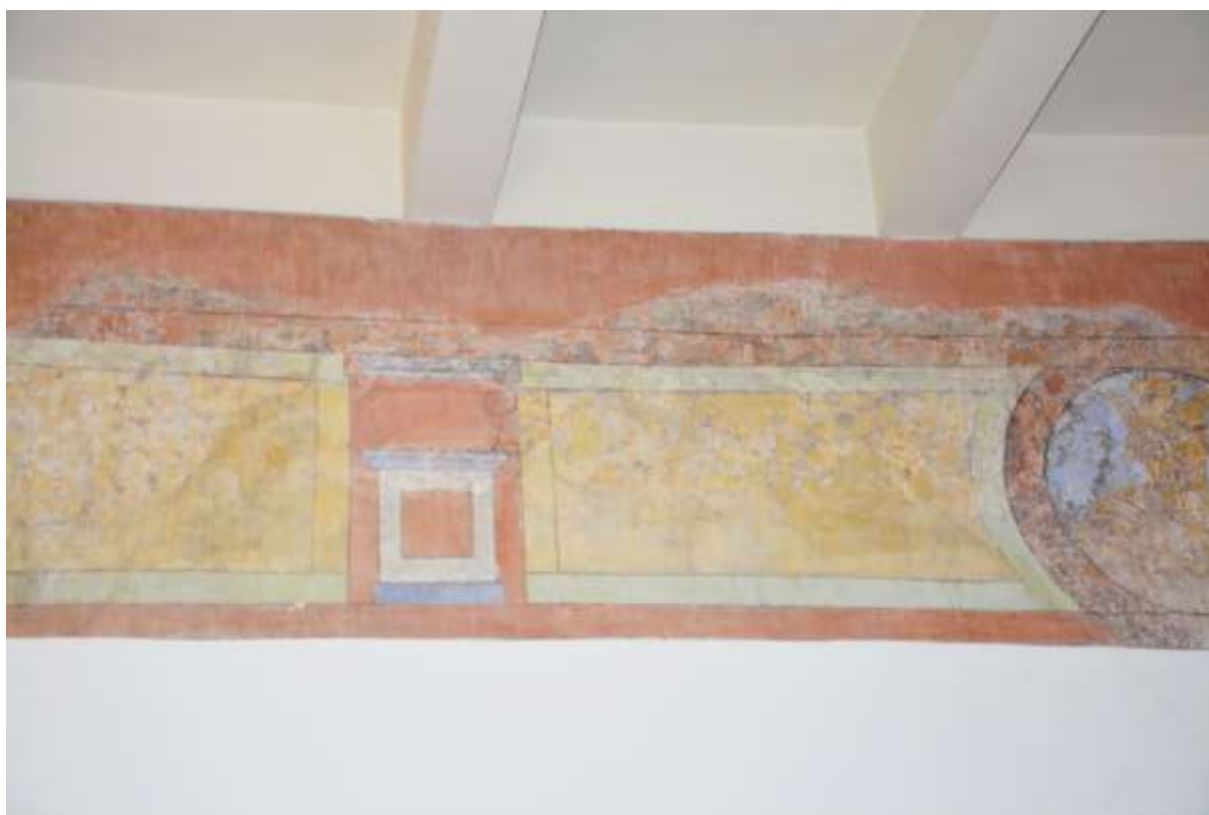
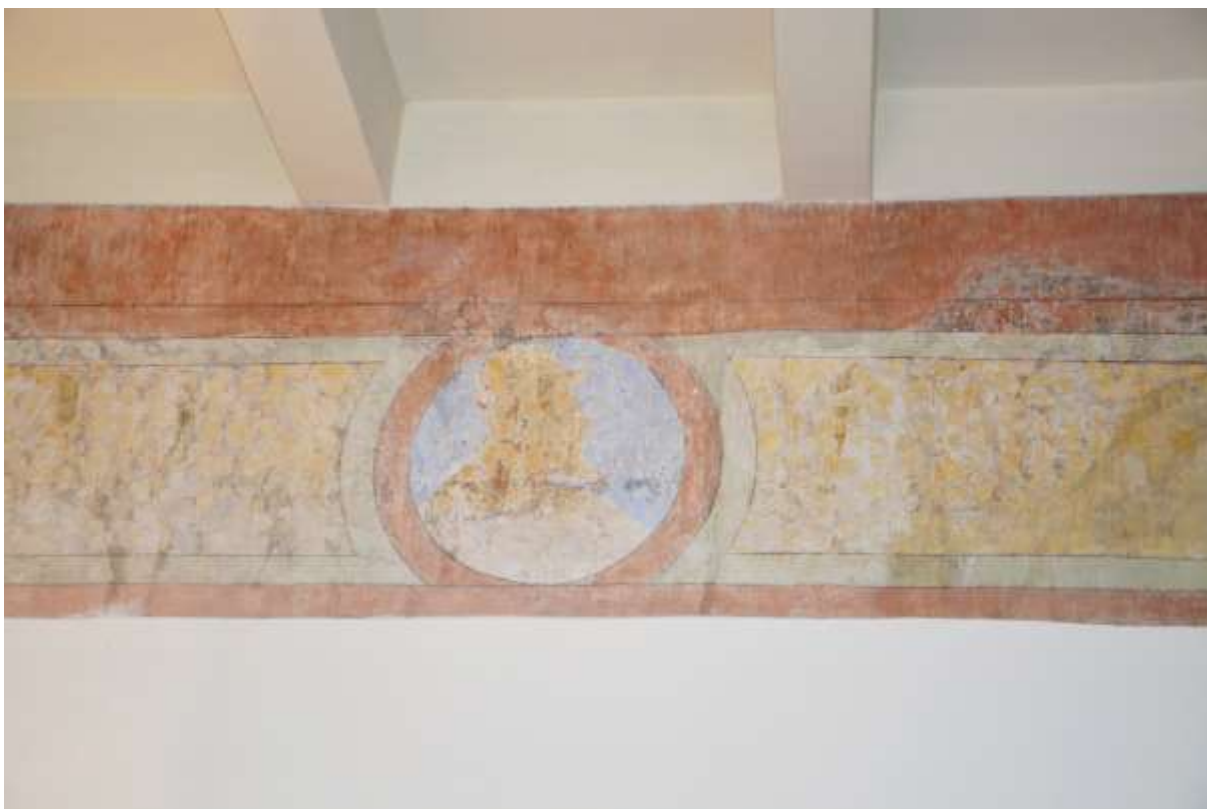
Stav: malby jsou doplněny čárkovanou retuší, převažuje rekonstrukce  
praskliny pokrývají fresky

30. Knihovna 2.08 s novým stropem a restaurovanou dekorativní malbou pod stropem nad okny. Malba je značně doplněna rekonstrukcemi.

31. Knihovna 2.08. Rekonstruovaná malba.

32. Knihovna 2.08. Stav restaurovaných maleb s dožilými retušemi.

33. Knihovna 2.08. Restaurovaná dekorativní malba pod stropem a doplněná neutrální retuší.

34. Místnost s názvem Knihovna 2.08. Restaurovaná dekorativní malba pod stropem doplněná rekonstrukcí pomocí šrafování plochy.

Rekonstrukce malby a doplnění malby barevným sjednocením budou revidovány. Rekonstruována a doplněna bude malba napodobivou retuší v místech poškození barevné vrstvy.

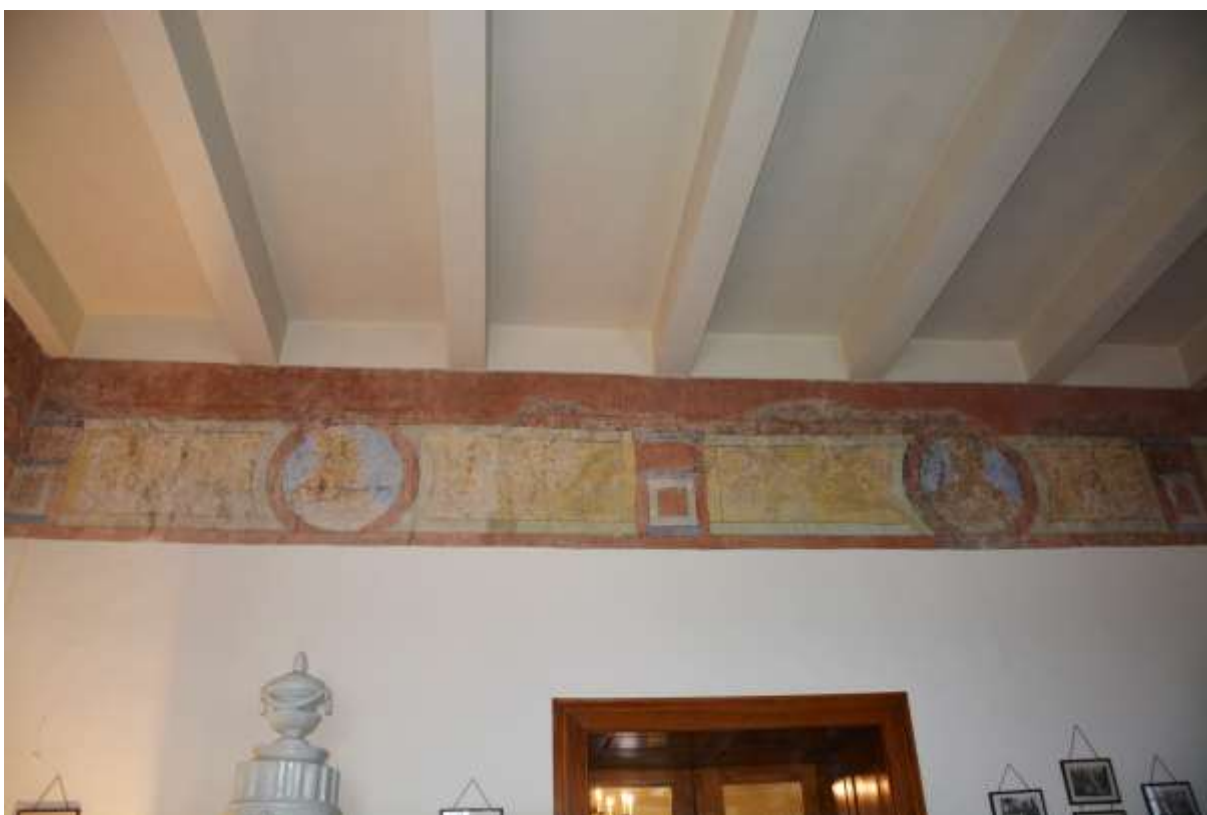
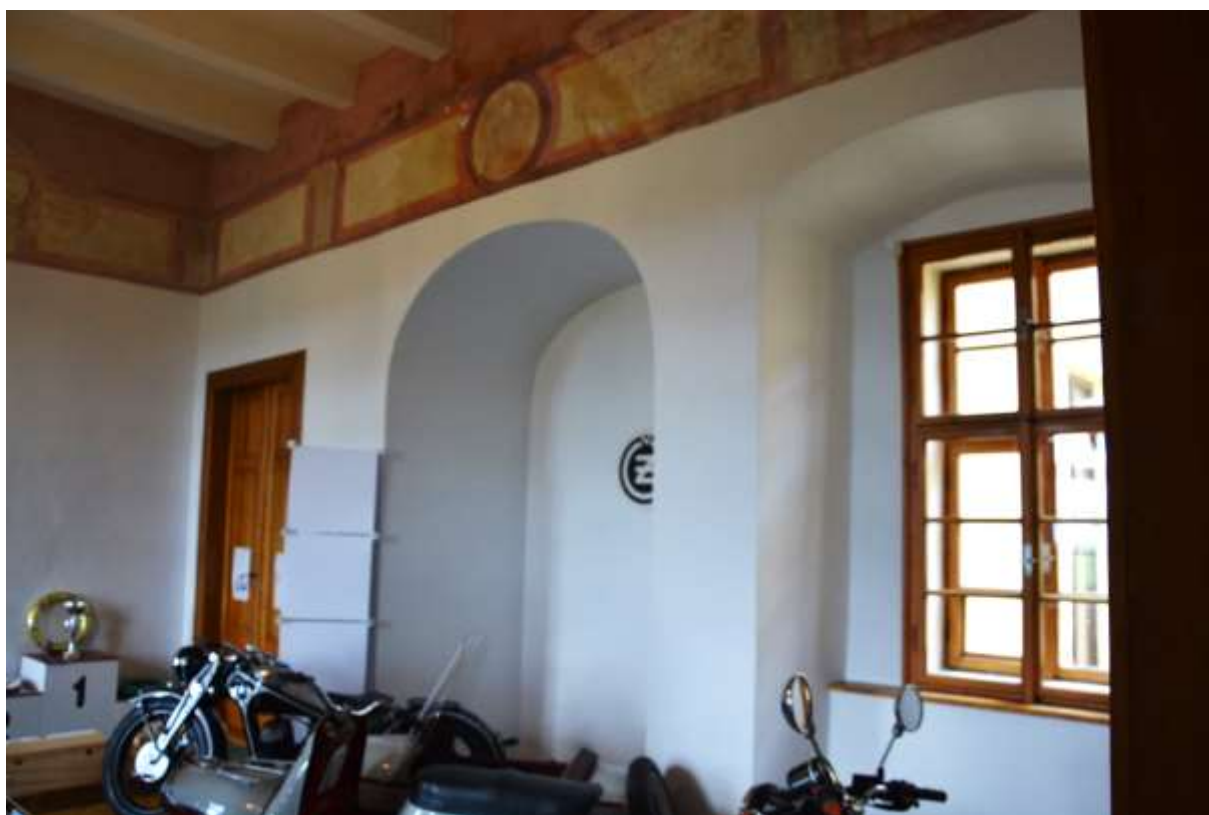
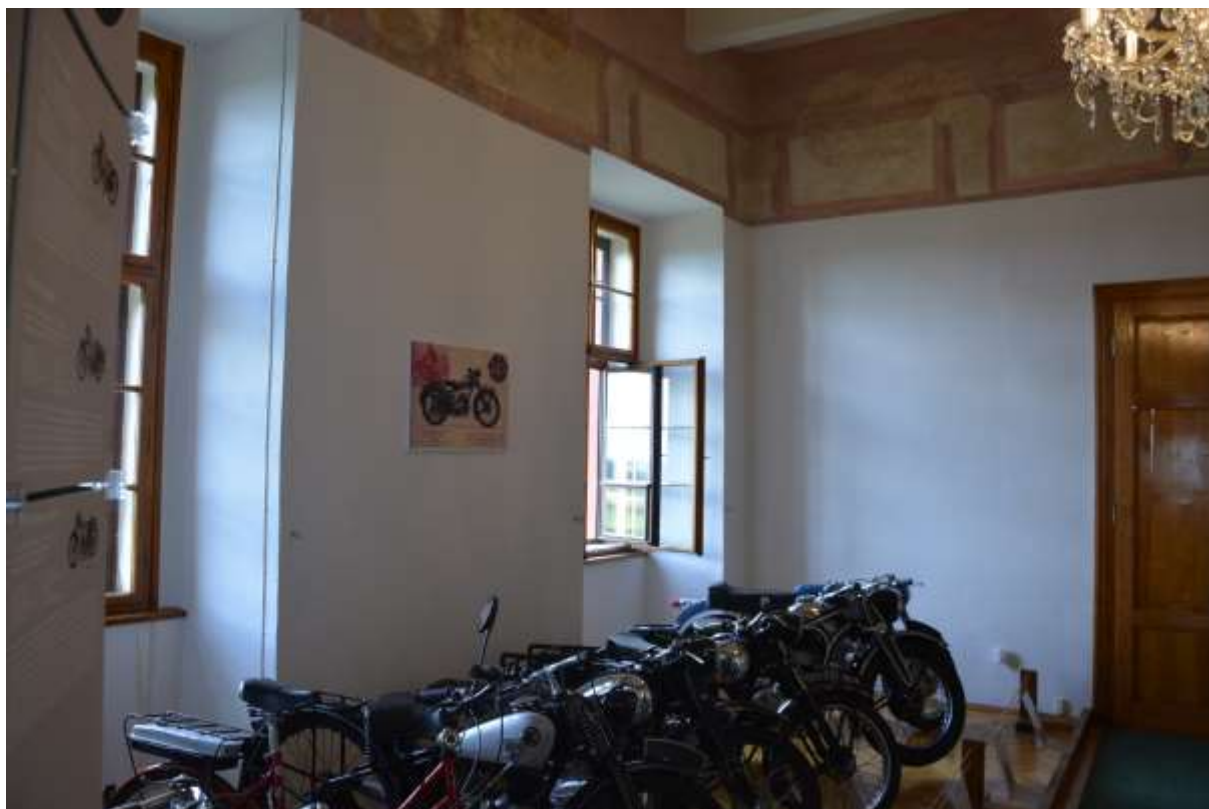
Stav: malby jsou doplněny ve velké míře čárkovanou retuší  
praskliny pokrývají fresky

35. Místnost s motorkami ČEZ 2.09. Restaurovaná dekorativní malba pod stropem.

39. Místnost s motorkami ČEZ 2.09. Rekonstruovaná původní dekorativní malba pod stropem.

40. Místnost s motorkami ČEZ 2.09.

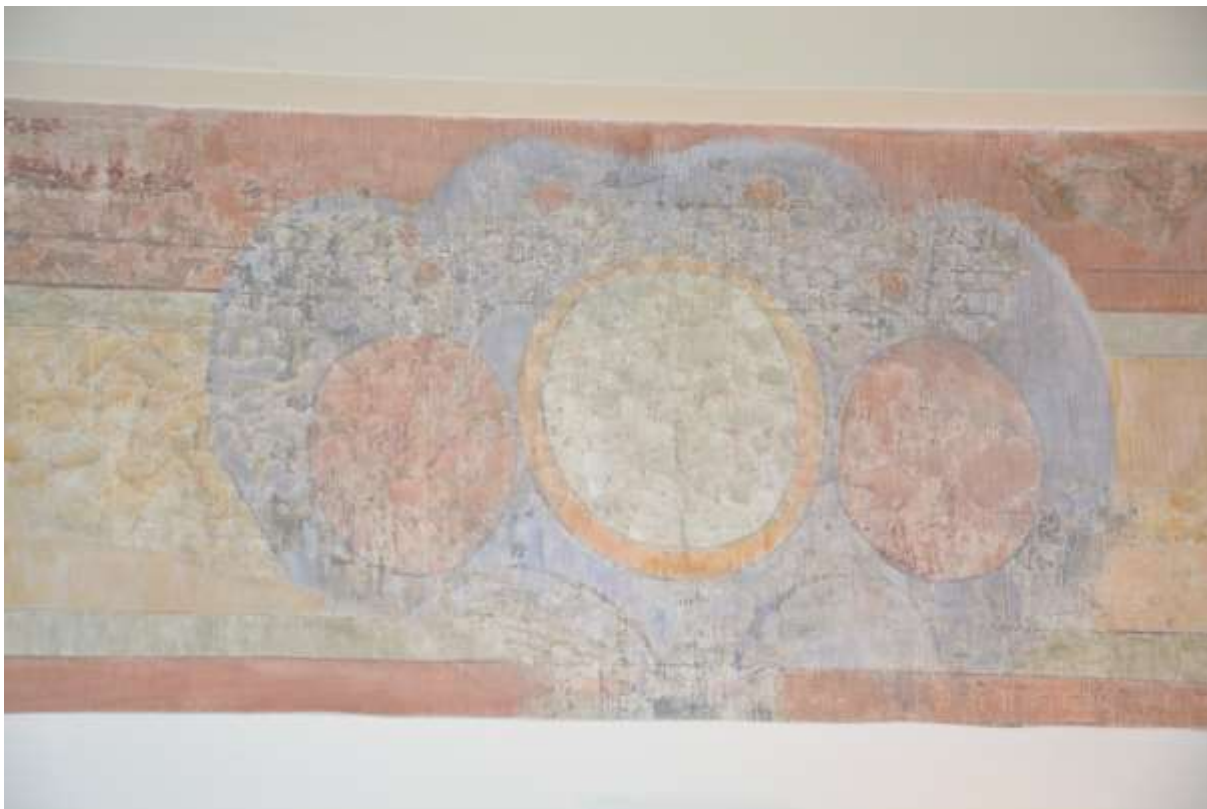
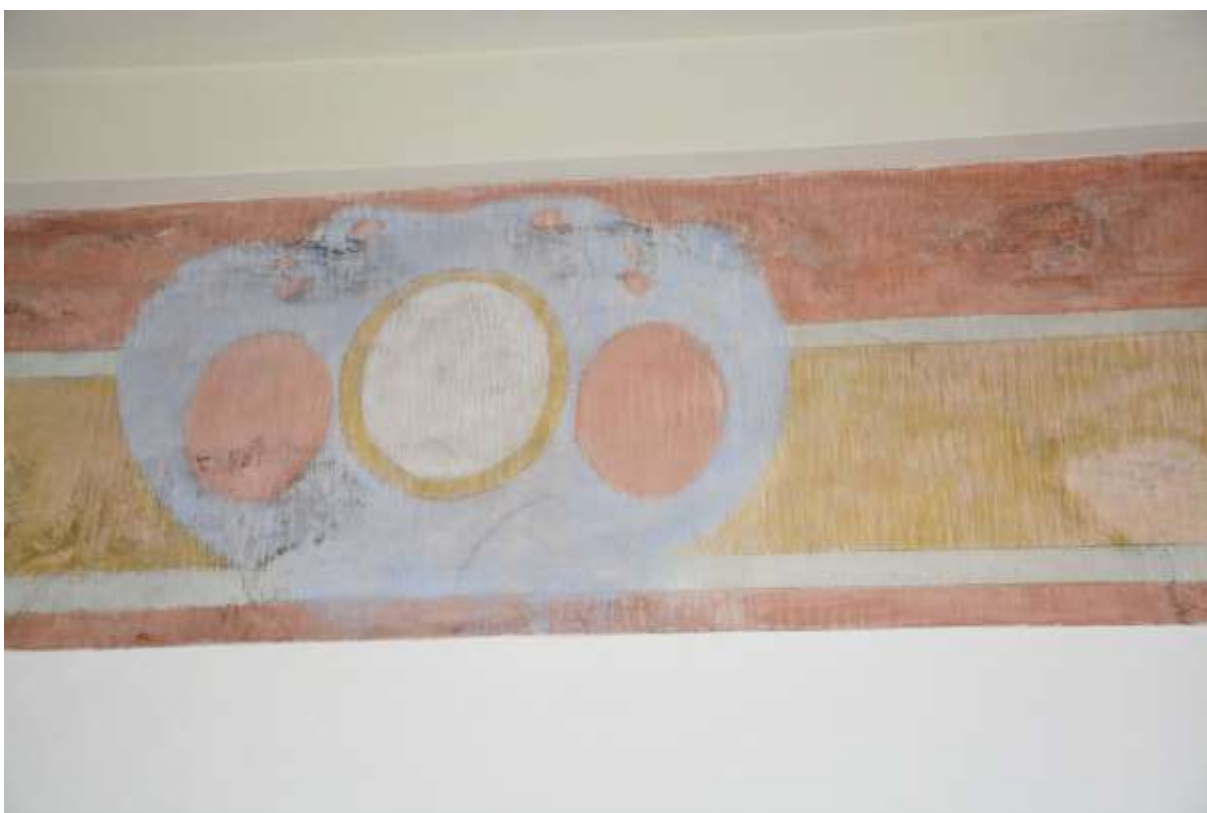
36. Místnost 2.08. Restaurovaná dekorativní malba pod stropem a doplněná neutrální retuší.

37. Místnost 2.08. Restaurovaná dekorativní malba pod stropem doplněná rekonstrukcí pomocí šrafování plochy.
