***Restaurátorský záměr na obnovu dekorativní výmalby revize 08/23***

**Muzeum Vysočiny Pelhřimov  
Hrad Kámen, rekonstrukce elektroinstalace,  
stavební úpravy**

# Restaurátorská zpráva o restaurátorském průzkumu a restaurátorský záměr na restaurování dekorativních nástěnných maleb na hradě Kámen.

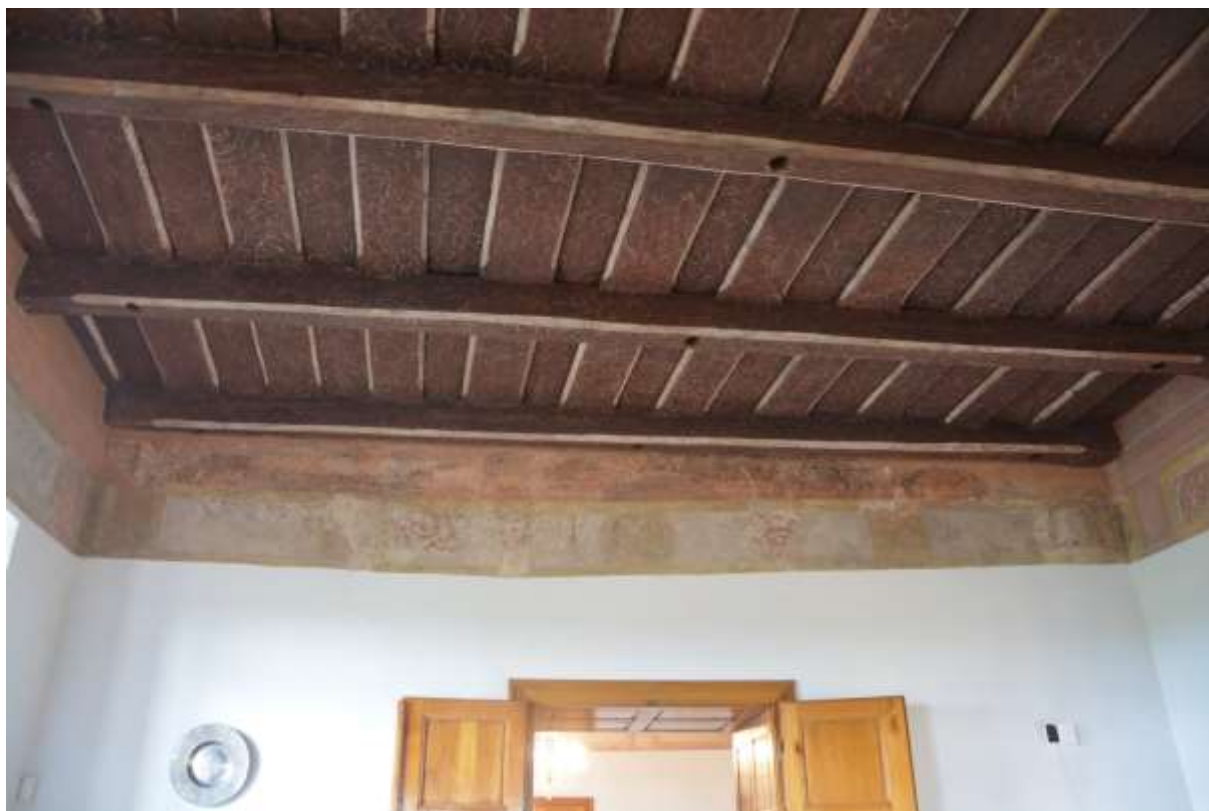
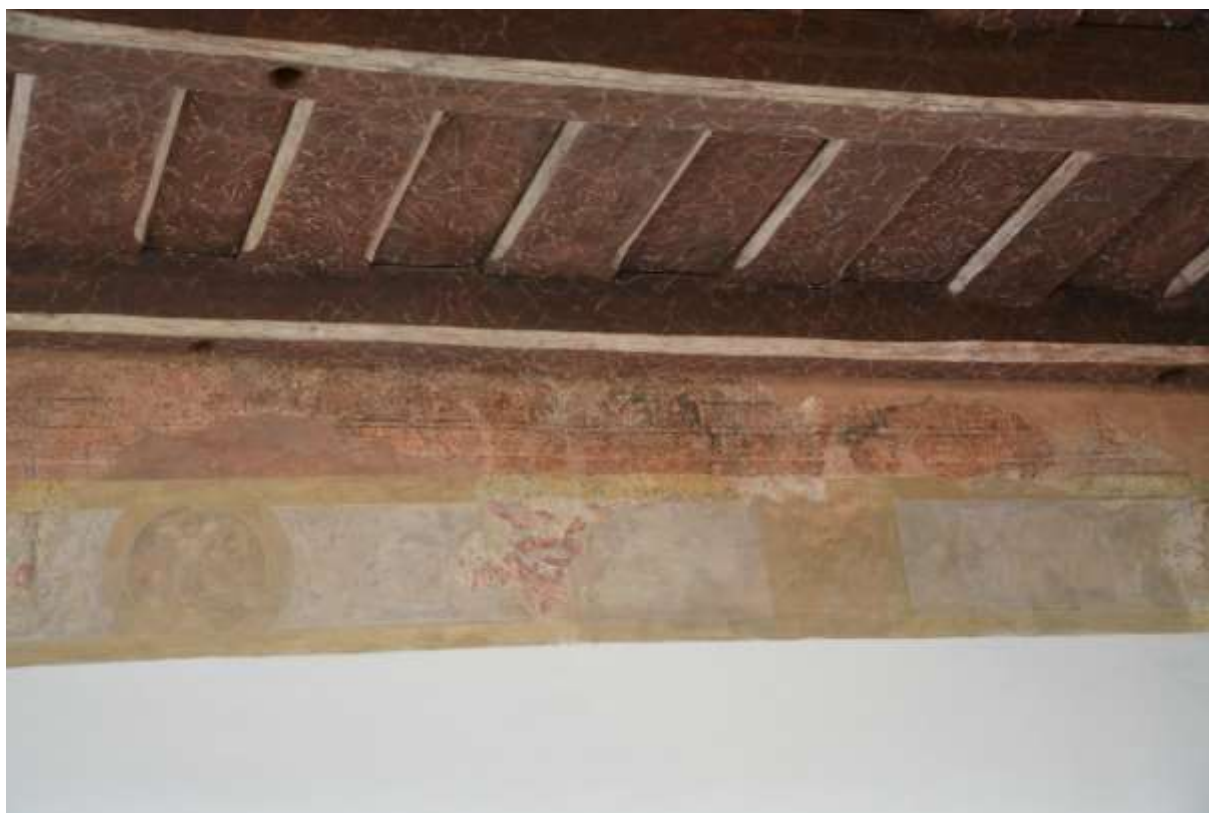
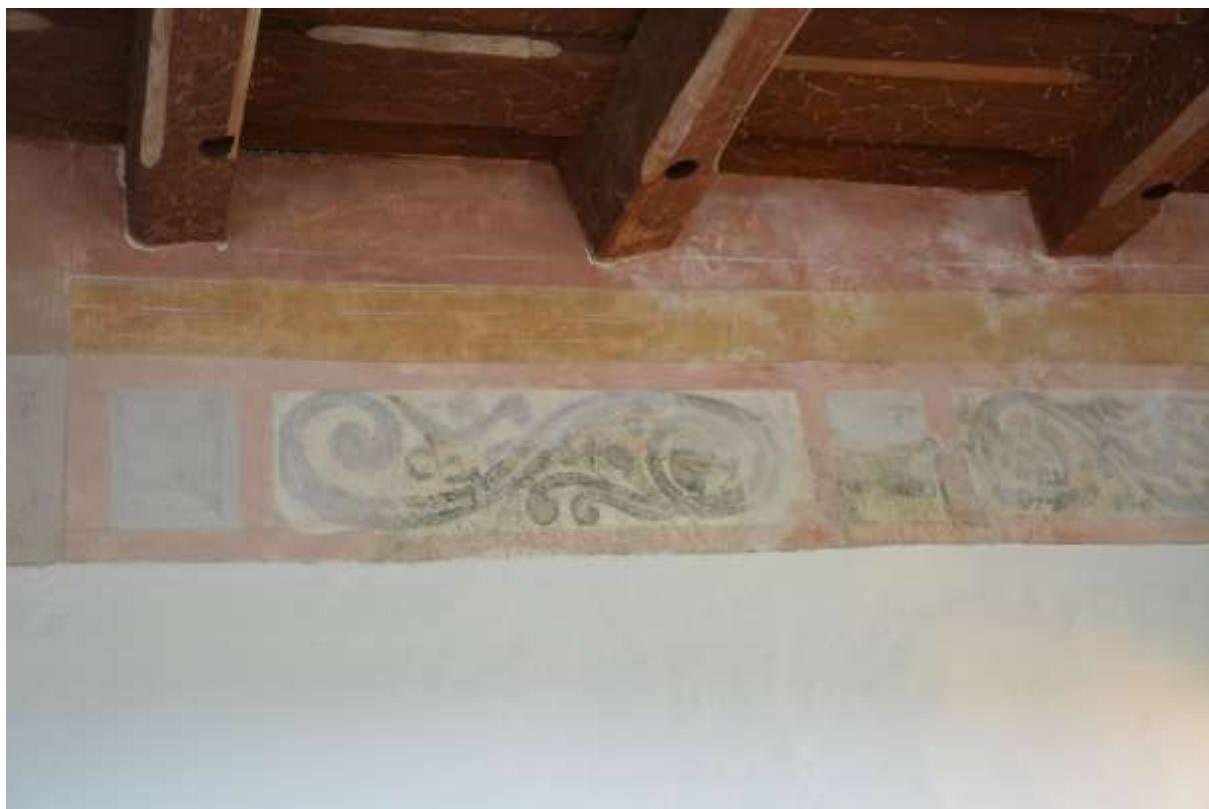
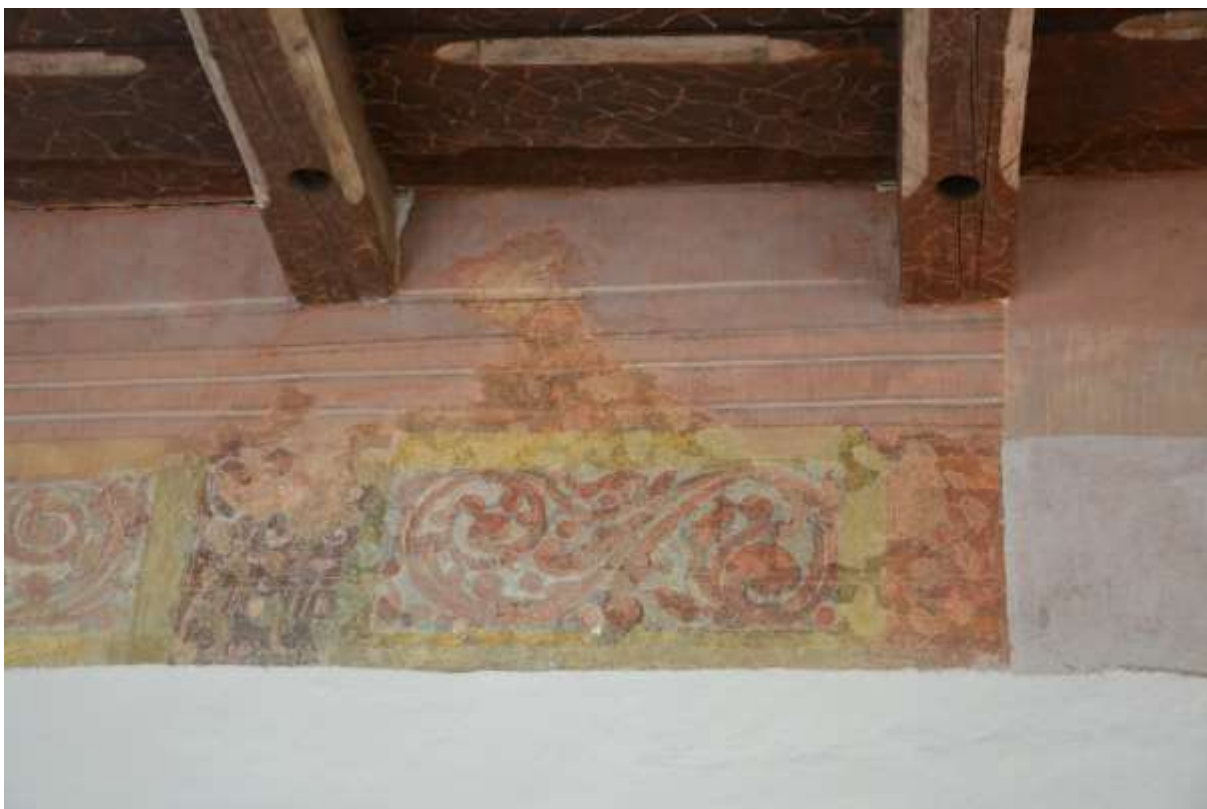
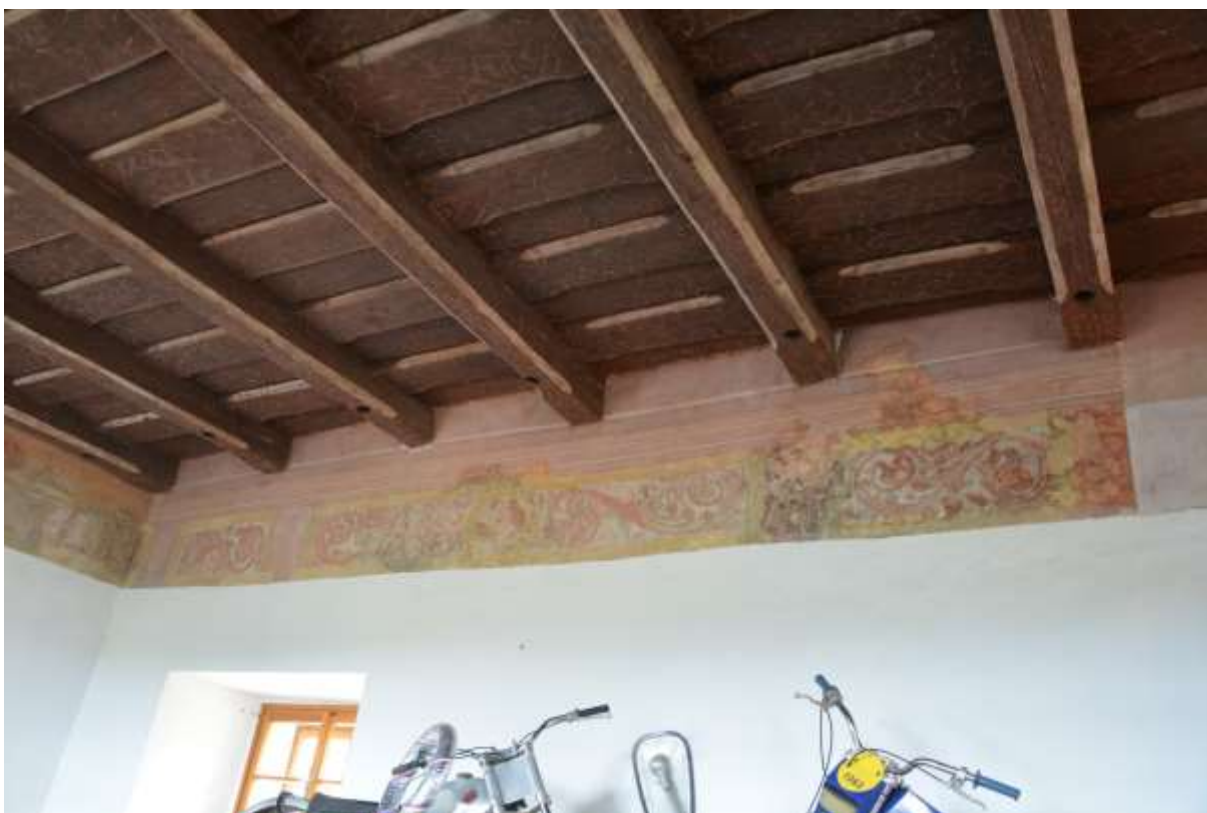
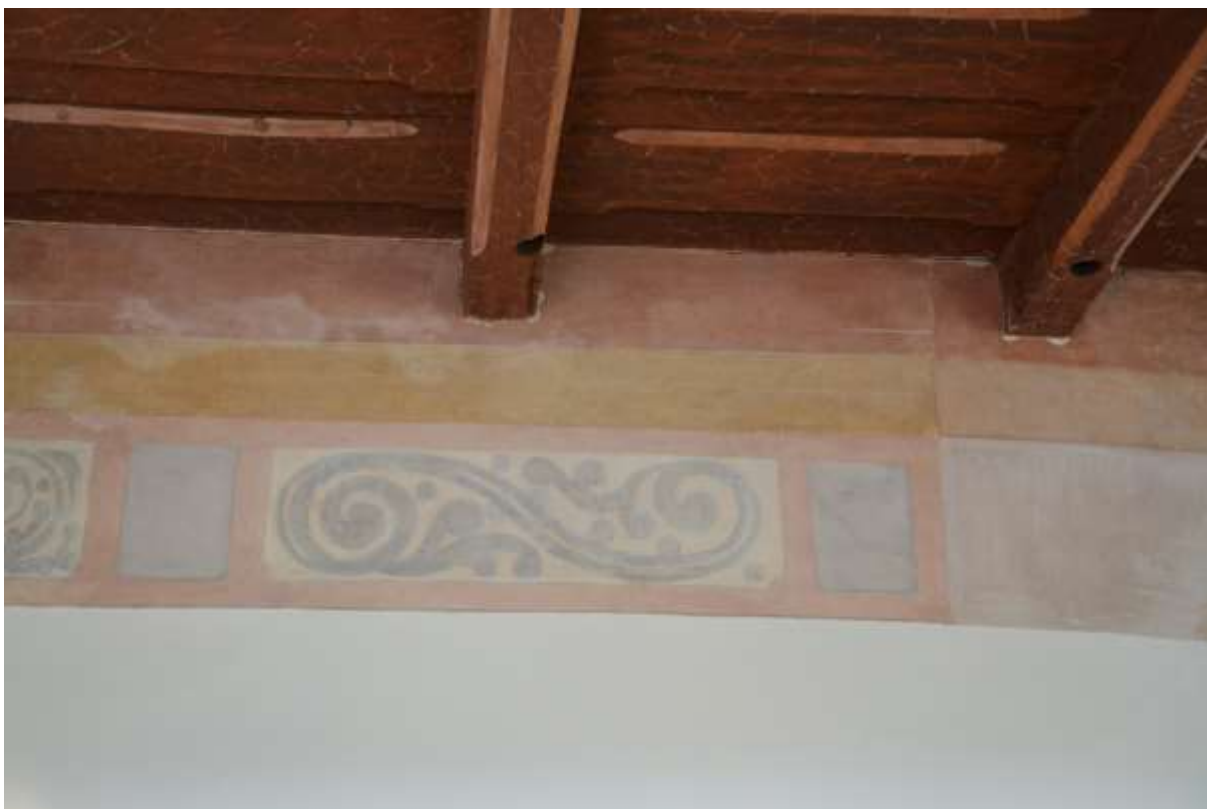
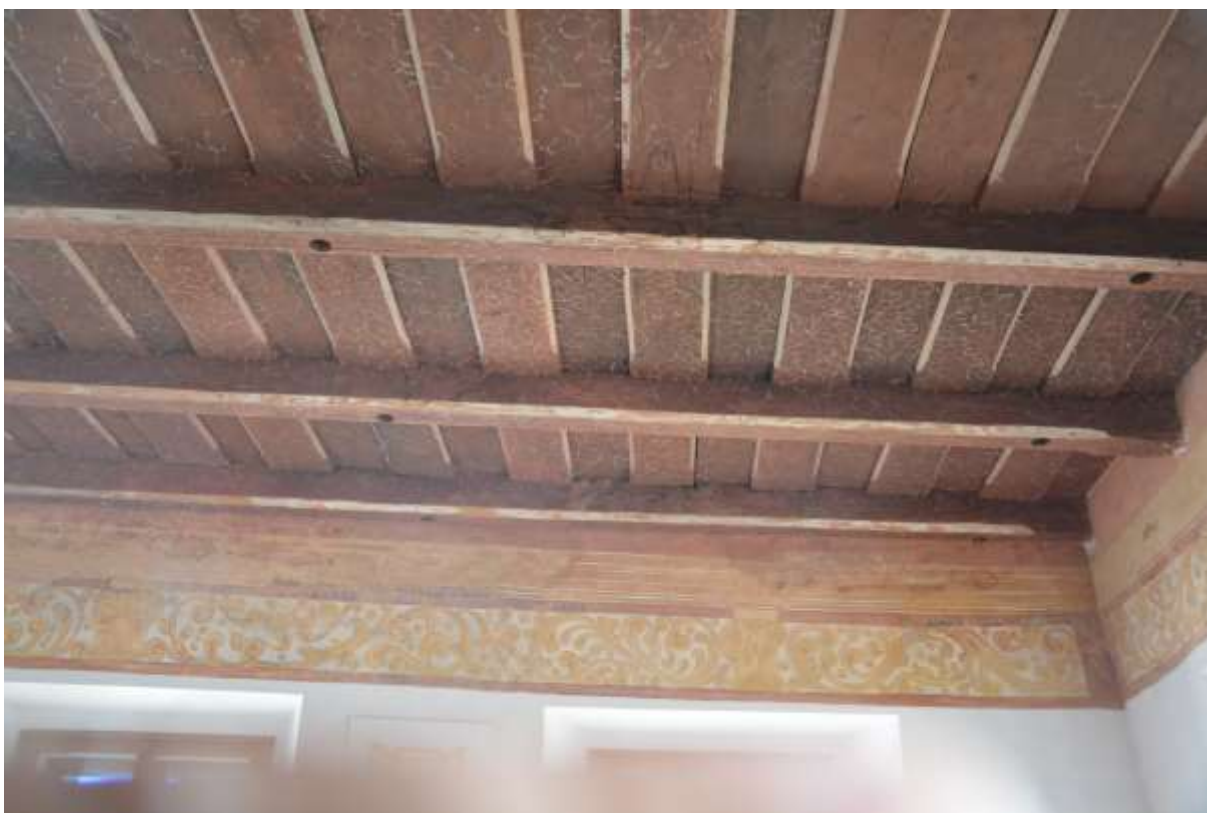
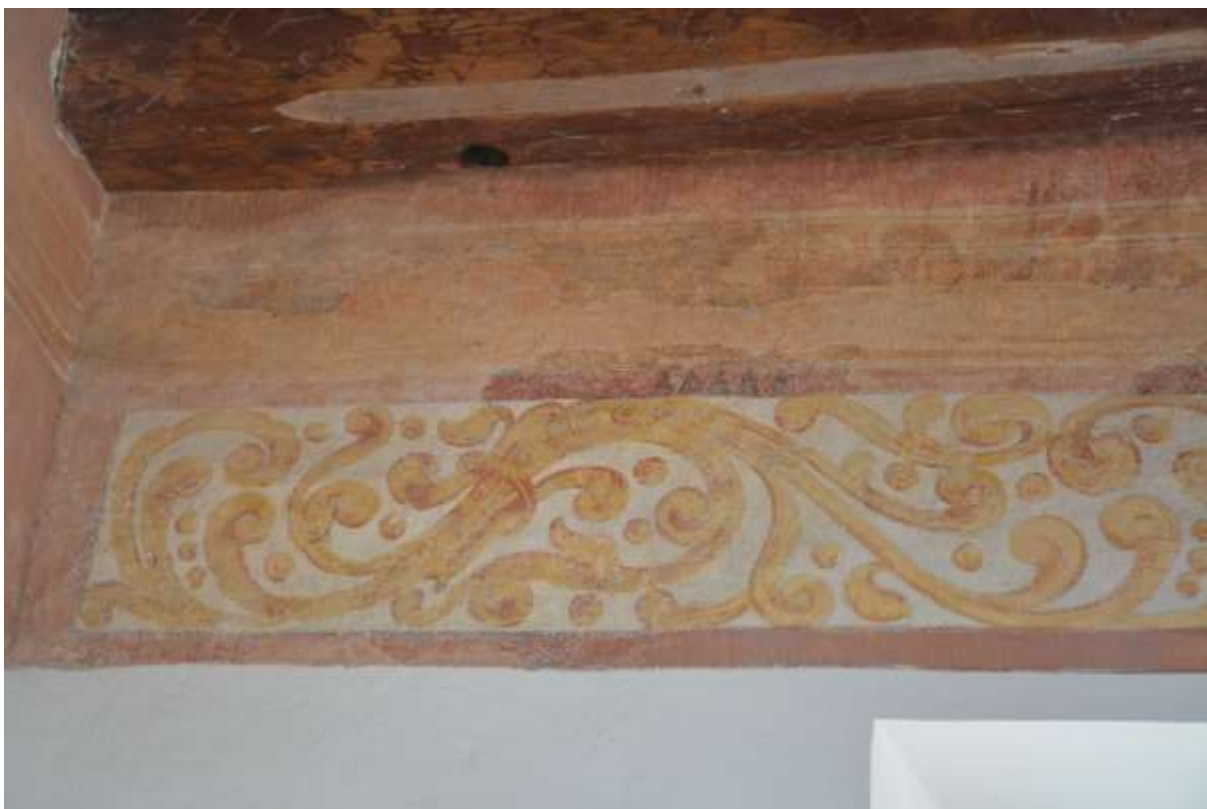
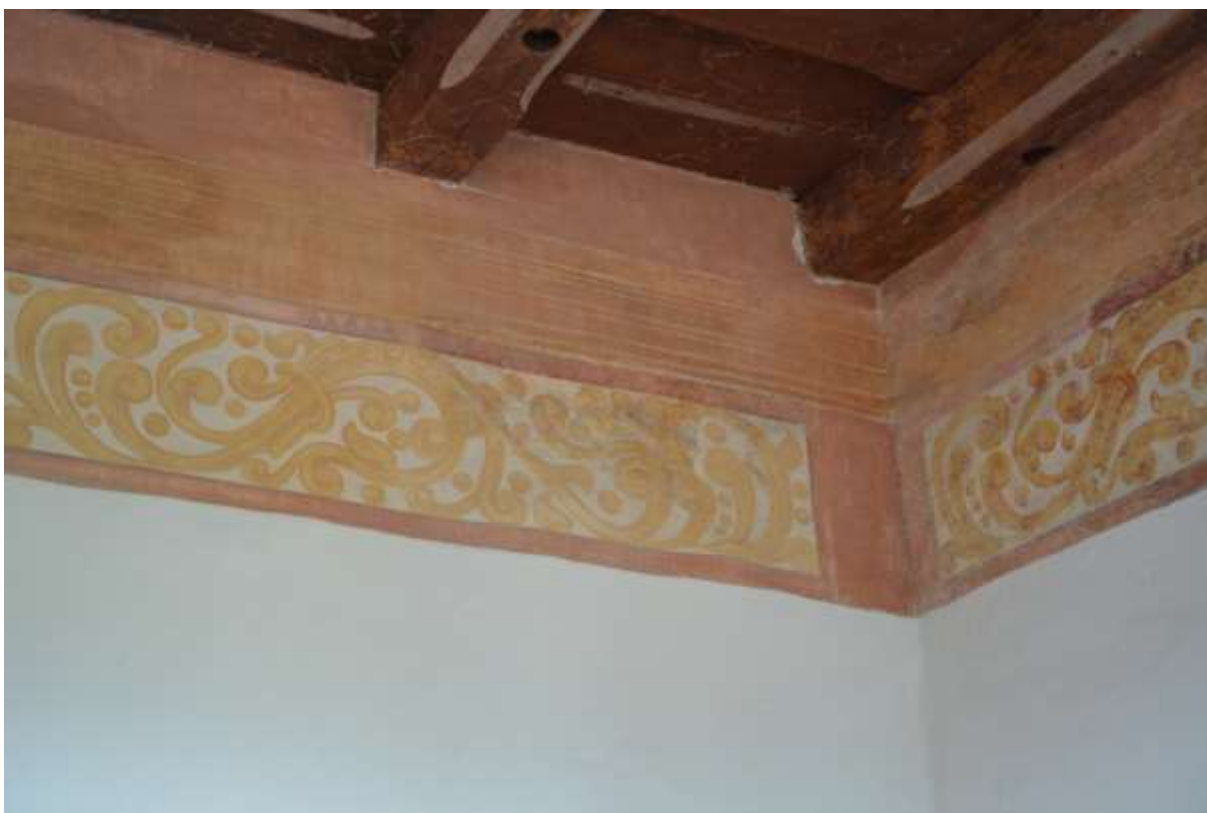
Stav: malby jsou doplněny čárkovanou retuší v místech jejich absence  
praskliny pokrývají fresky

38. Současný stav dekorativních maleb pod stropem ve Velké sále 2.10.

41. Současný stav dekorativních maleb pod stropem ve Velkém sále 2.10.

42. Poškozená malba ve Velkém sále 2.10.

44. Restaurovaná dekorativní malba ve Velkém sále 2.10.

45. Restaurované malby s rekonstrukcí nedochovaných maleb ve Velkém sále 2.10.

46. Rekonstrukce dekorativní malby ve Velkém sále 2.10.

47. Současný stav dekorativních maleb pod stropem ve Velkém sále 2.10.

48. Doplněná původní dekorativní malba ve Velkém sále 2.10.

49. Doplněná původní dekorativní malba ve Velkém sále 2.10.

Po celé ploše dojde k čištění malby a její konsolidaci. V případě nestabilních dutin bude provedena injektáž. Poškozené omítky budou doplněny vápennými tmely. Uvolněné tmely budou zpevněny nebo vyměněny. Malba bude čištěna od prachových a jiných deponentů, konsolidována, nepůvodní zásahy v omítce budou vyplněny vápenným tmelem a malba bude sjednocena napodobivou retuší. Povrch maleb bude chráněn závěrečnou fixací.

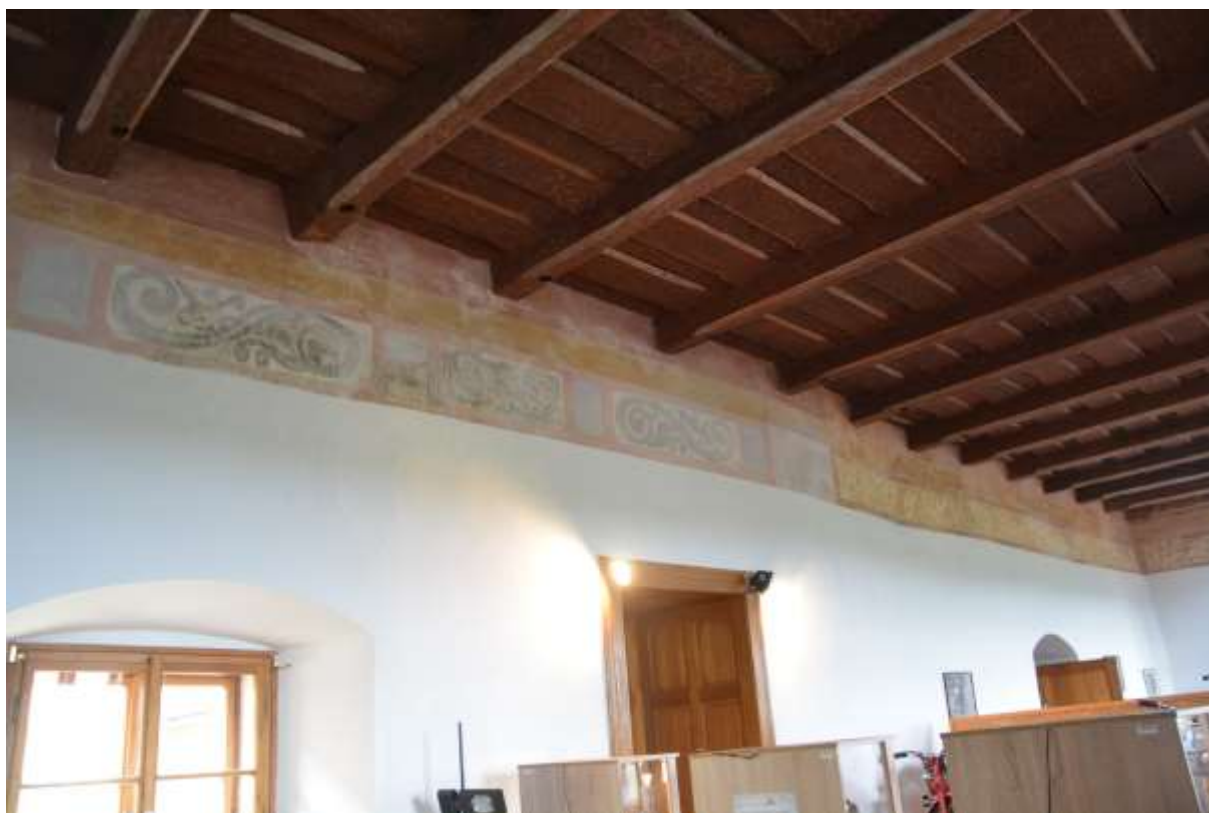
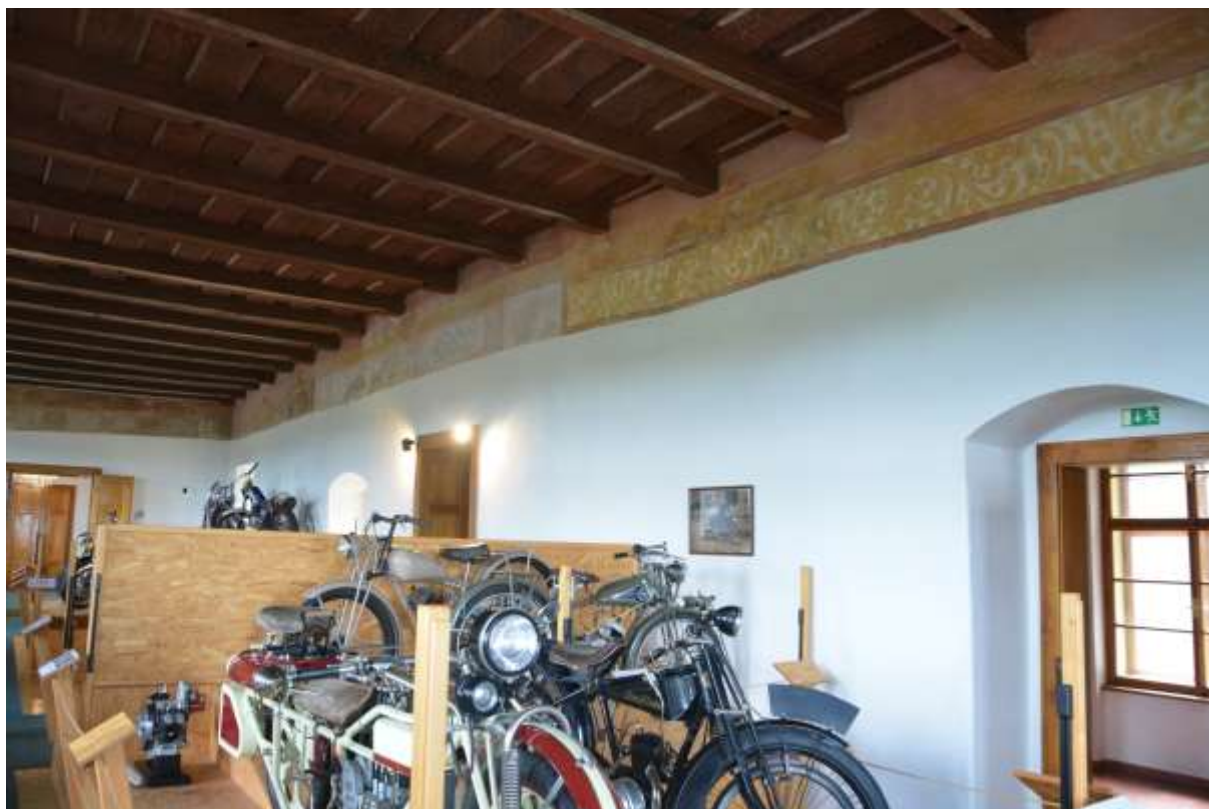
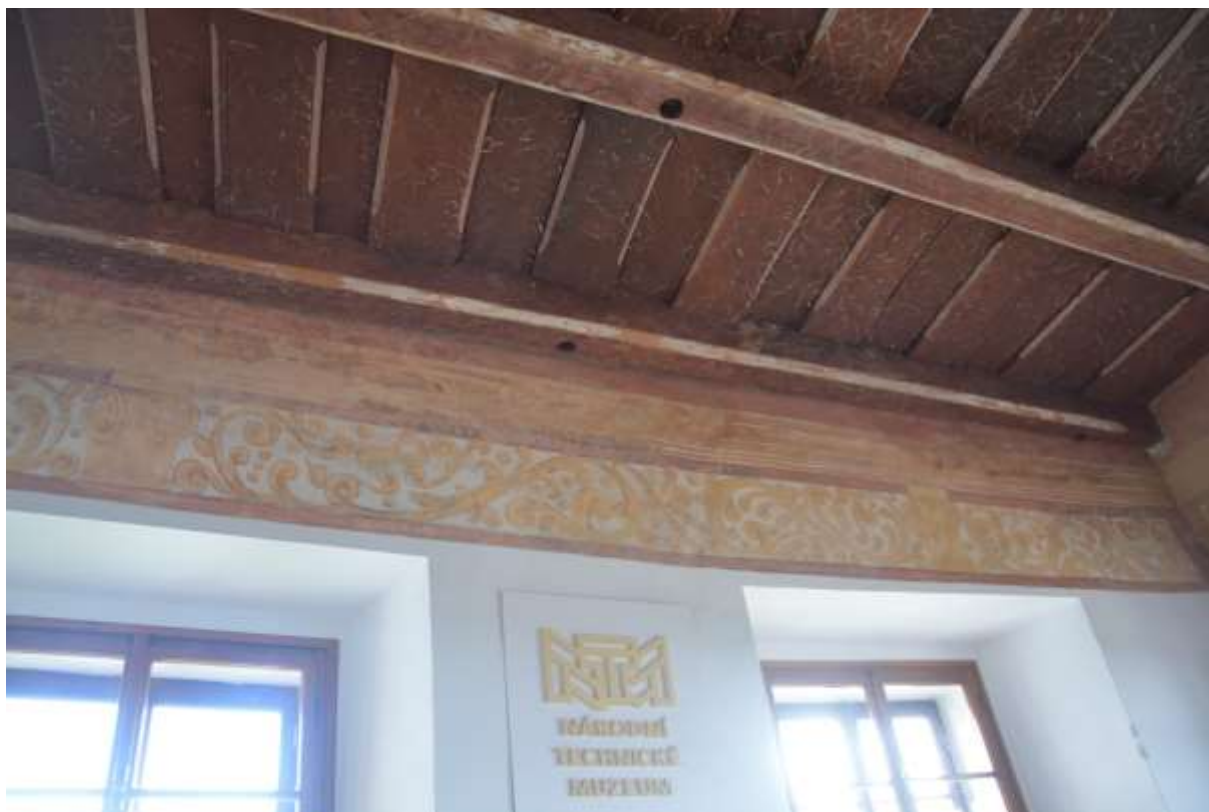
Část stropu je původní – dochovaný dřevěný záklopový strop. Strop byl restaurován chybějící část doplněna rekonstruovaným záklopovým stropem. Strop je pokryt prachovými a jinými nepůvodními deponenty.

43. Restaurované malby s doplněným záklopovým stropem 2.10.

50. Stav původního stropu a dekorativních maleb pod stropem ve Velkém sále 2.10.

51. Rekonstruovaná dekorativní malba se záklopovým stropem ve Velkém sále 2.10.

1. čištění a snímání prachových a jiných nepůvodních deponentů
2. chemická konzervace dřevěné hmoty záklopového stropu
3. doplnění chybějících dřevěných částí a jiných nepůvodních poškozeních
4. barevné sjednocení a případné doplnění dekorativní a jiné malby
5. ochranná fixace

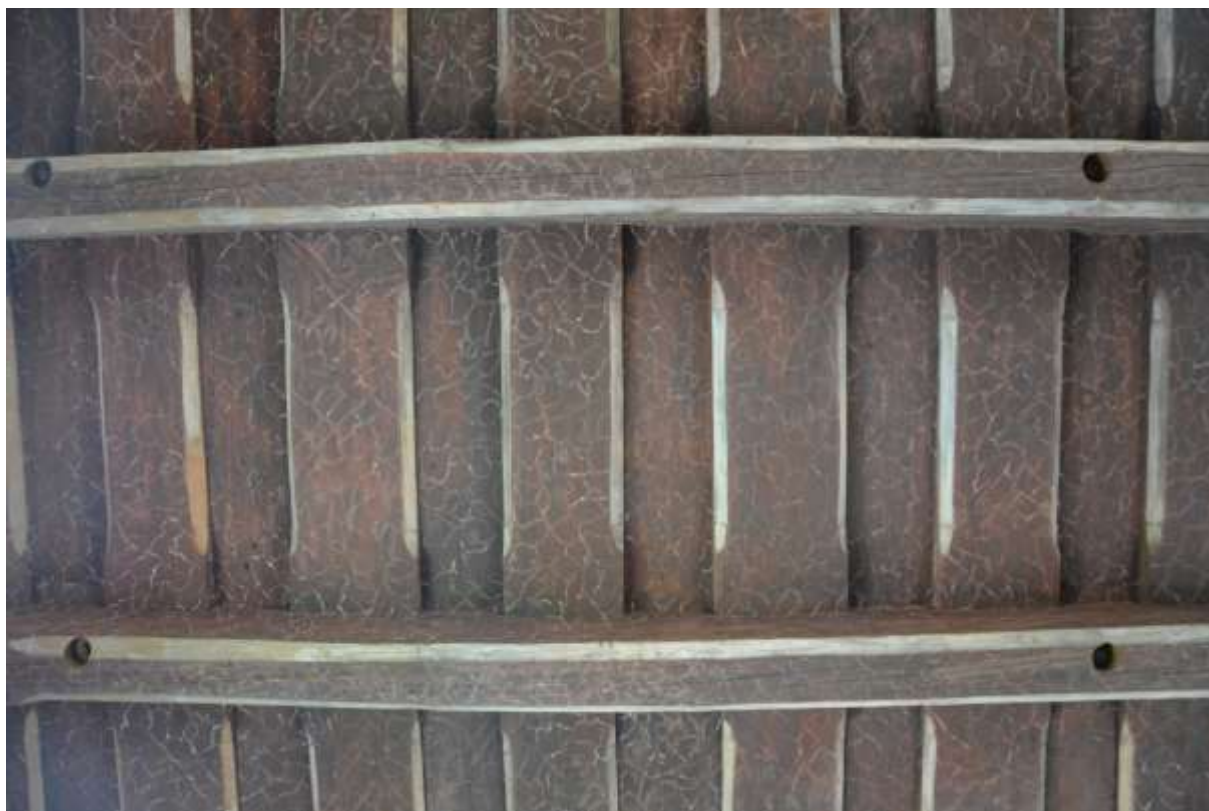
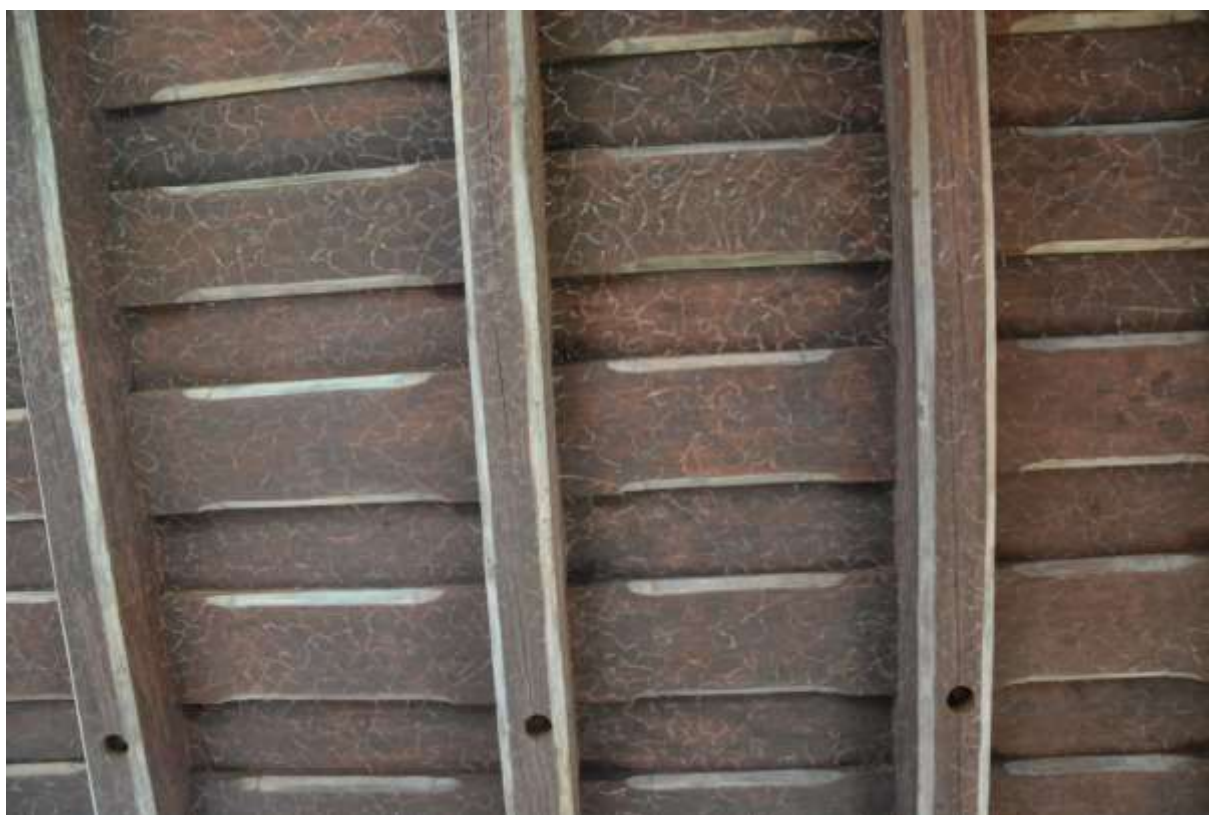
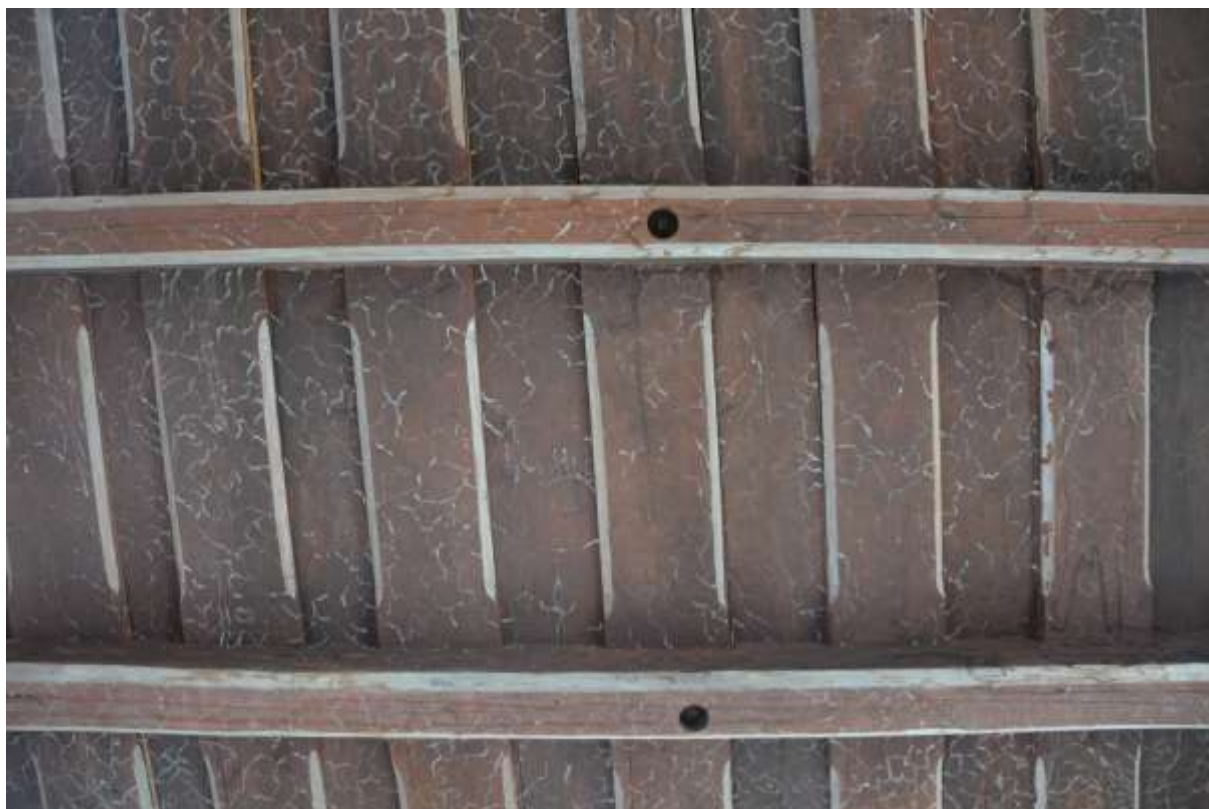
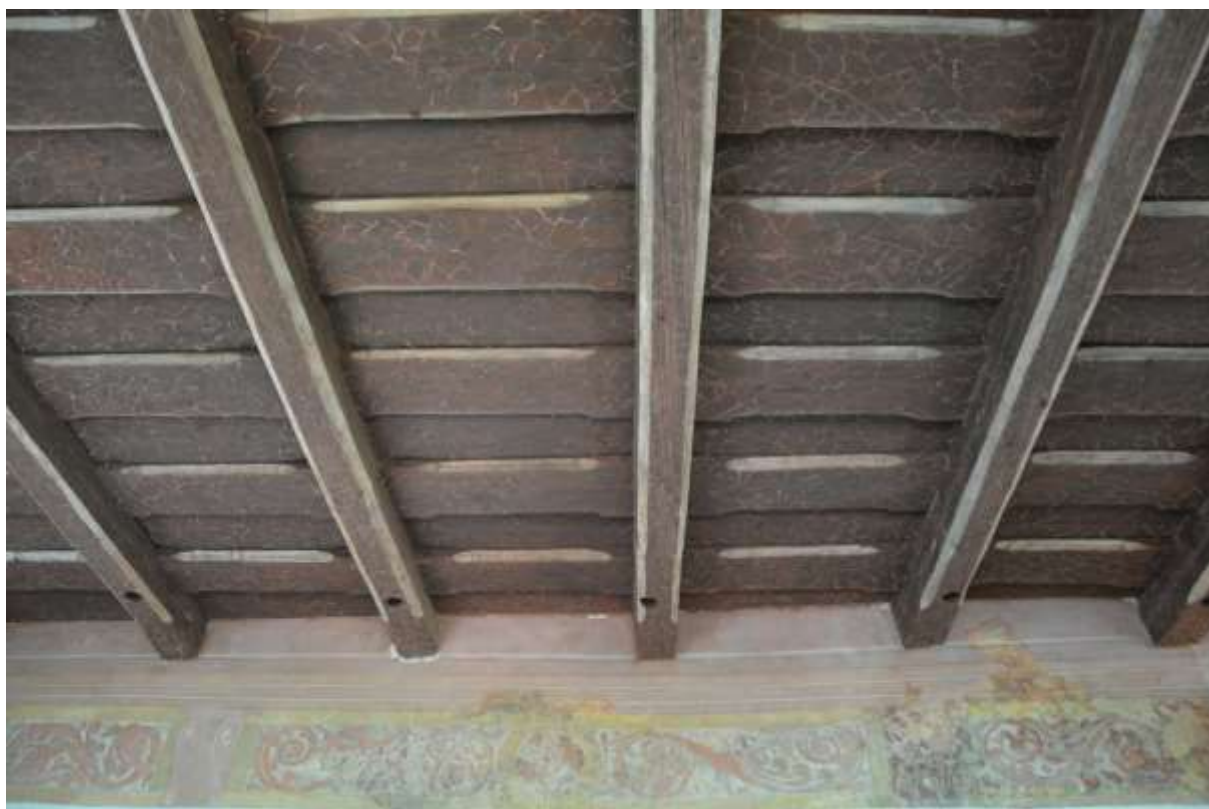
52. Lokální poškození záklopového stropu ve Velkém sále 2.10.

53. Původní strop ve Velkém sále 2.10.

54. Část původního stropu ve Velkém sále 2.10.

55. Stav původního stropu ve Velkém sále 2.10.

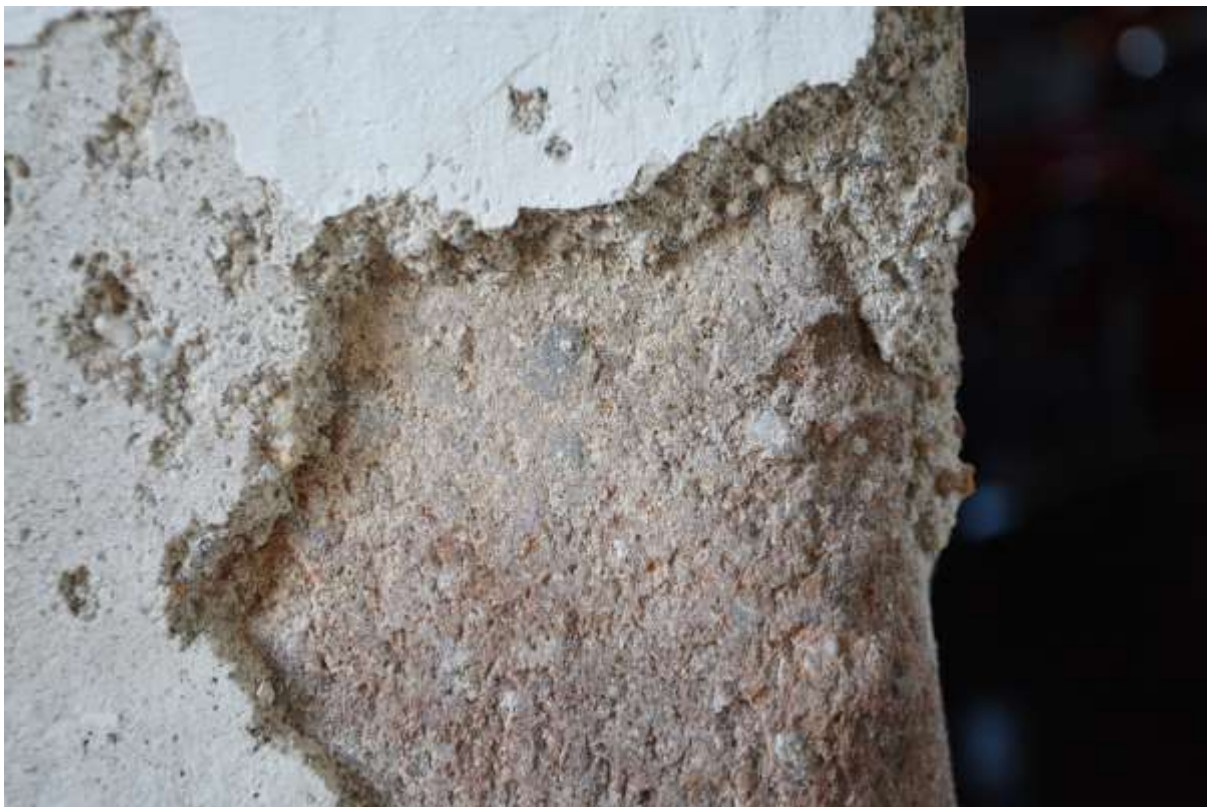
patro – kletované hrubé omítky vyspravované váp. nátěry a vápenno-cementovými omítkami.

Kameny jsou zčervenale pravděpodobně z požáru hradu, který není historicky doložen.

56. Sonda ve starém paláci 2.14 odhalila gotickou omítkou zčervenalou požárem. Důkaz, že hrad v neznámé době vyhořel.
