MaREXCOM Zkušební laboratoř,  
zkušební laboratoř č. 1548 akreditovaná ČIA podle ČSN EN ISO/IEC 17025:2005  
Sosnovecká 578/2, 18100 Praha 8 - Troja

**Protokol „Měření hluku v mimopracovním prostředí“**  
**č. protokolu 1419\_2**

24 hodinové kontinuální měření hluku z dopravy v chráněném venkovním prostoru budov

Zjištění vlivu hluku z dopravy na pozemní komunikaci II. třídy č.152 na objekt RD na adrese Slavětice 32, 675 55 Slavětice, okres Třebíč, Kraj Vysočina, Česko

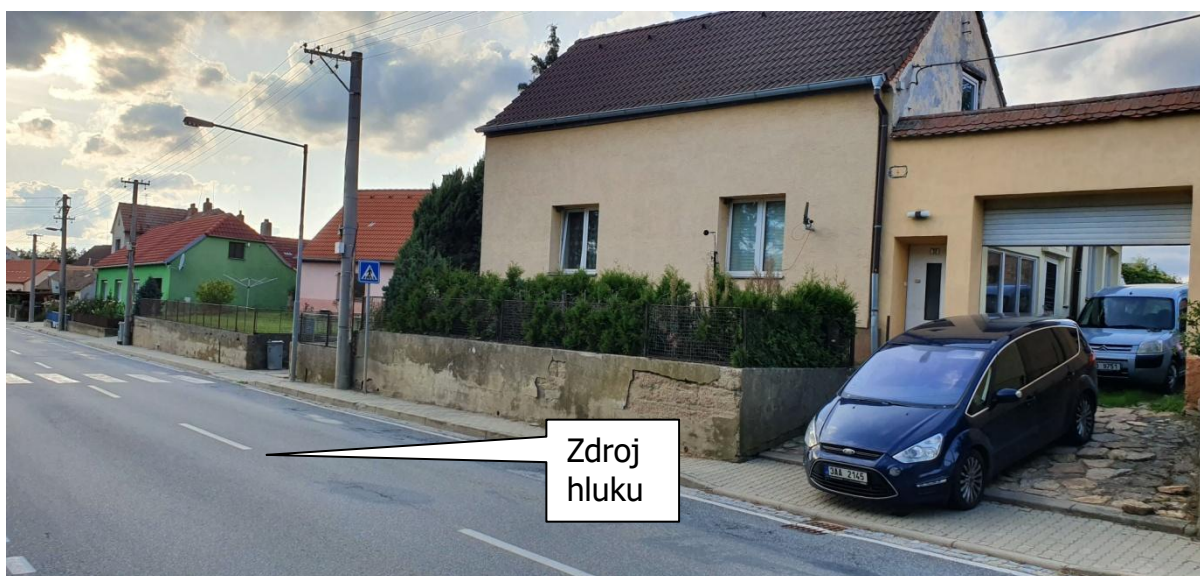
Obr.3: Fotografie měřicího místa, Slavětice 32, 675 55 Slavětice, okres Třebíč, Kraj Vysočina, Česko

Měření hluku z dopravy probíhalo u komunikace II. třídy č.152 před objektem RD na adrese Slavětice 32, 675 55 Slavětice, okres Třebíč, Kraj Vysočina, Česko. Mikrofon umístěn v chráněném venkovním prostoru budovy, 2m od fasády, před středem okna a 5m od osy komunikace. Připevněn byl na okenním držáku před středem okna obytné místnosti v chráněném venkovním prostoru budov. Výška mikrofonu nad zemí 2m. Primárním zdrojem hluku zde byl dopravní hluk na přilehlé komunikaci II. tř. č. 152.
