III/1281 KOŠETICE-VYKLANTICE, PD
SITUAČNÍ VÝKRES ROZHLEDOVÝCH POMĚRŮ, M 1:1000, 1:500

AKCE:	III/1281 KOŠETICE - VYKLANTICE, PD
ČÁST:	C. SITUAČNÍ VÝKRESY
PŘÍLOHA:	SITUAČNÍ VÝKRES ROZHLEDOVÝCH POMĚRŮ

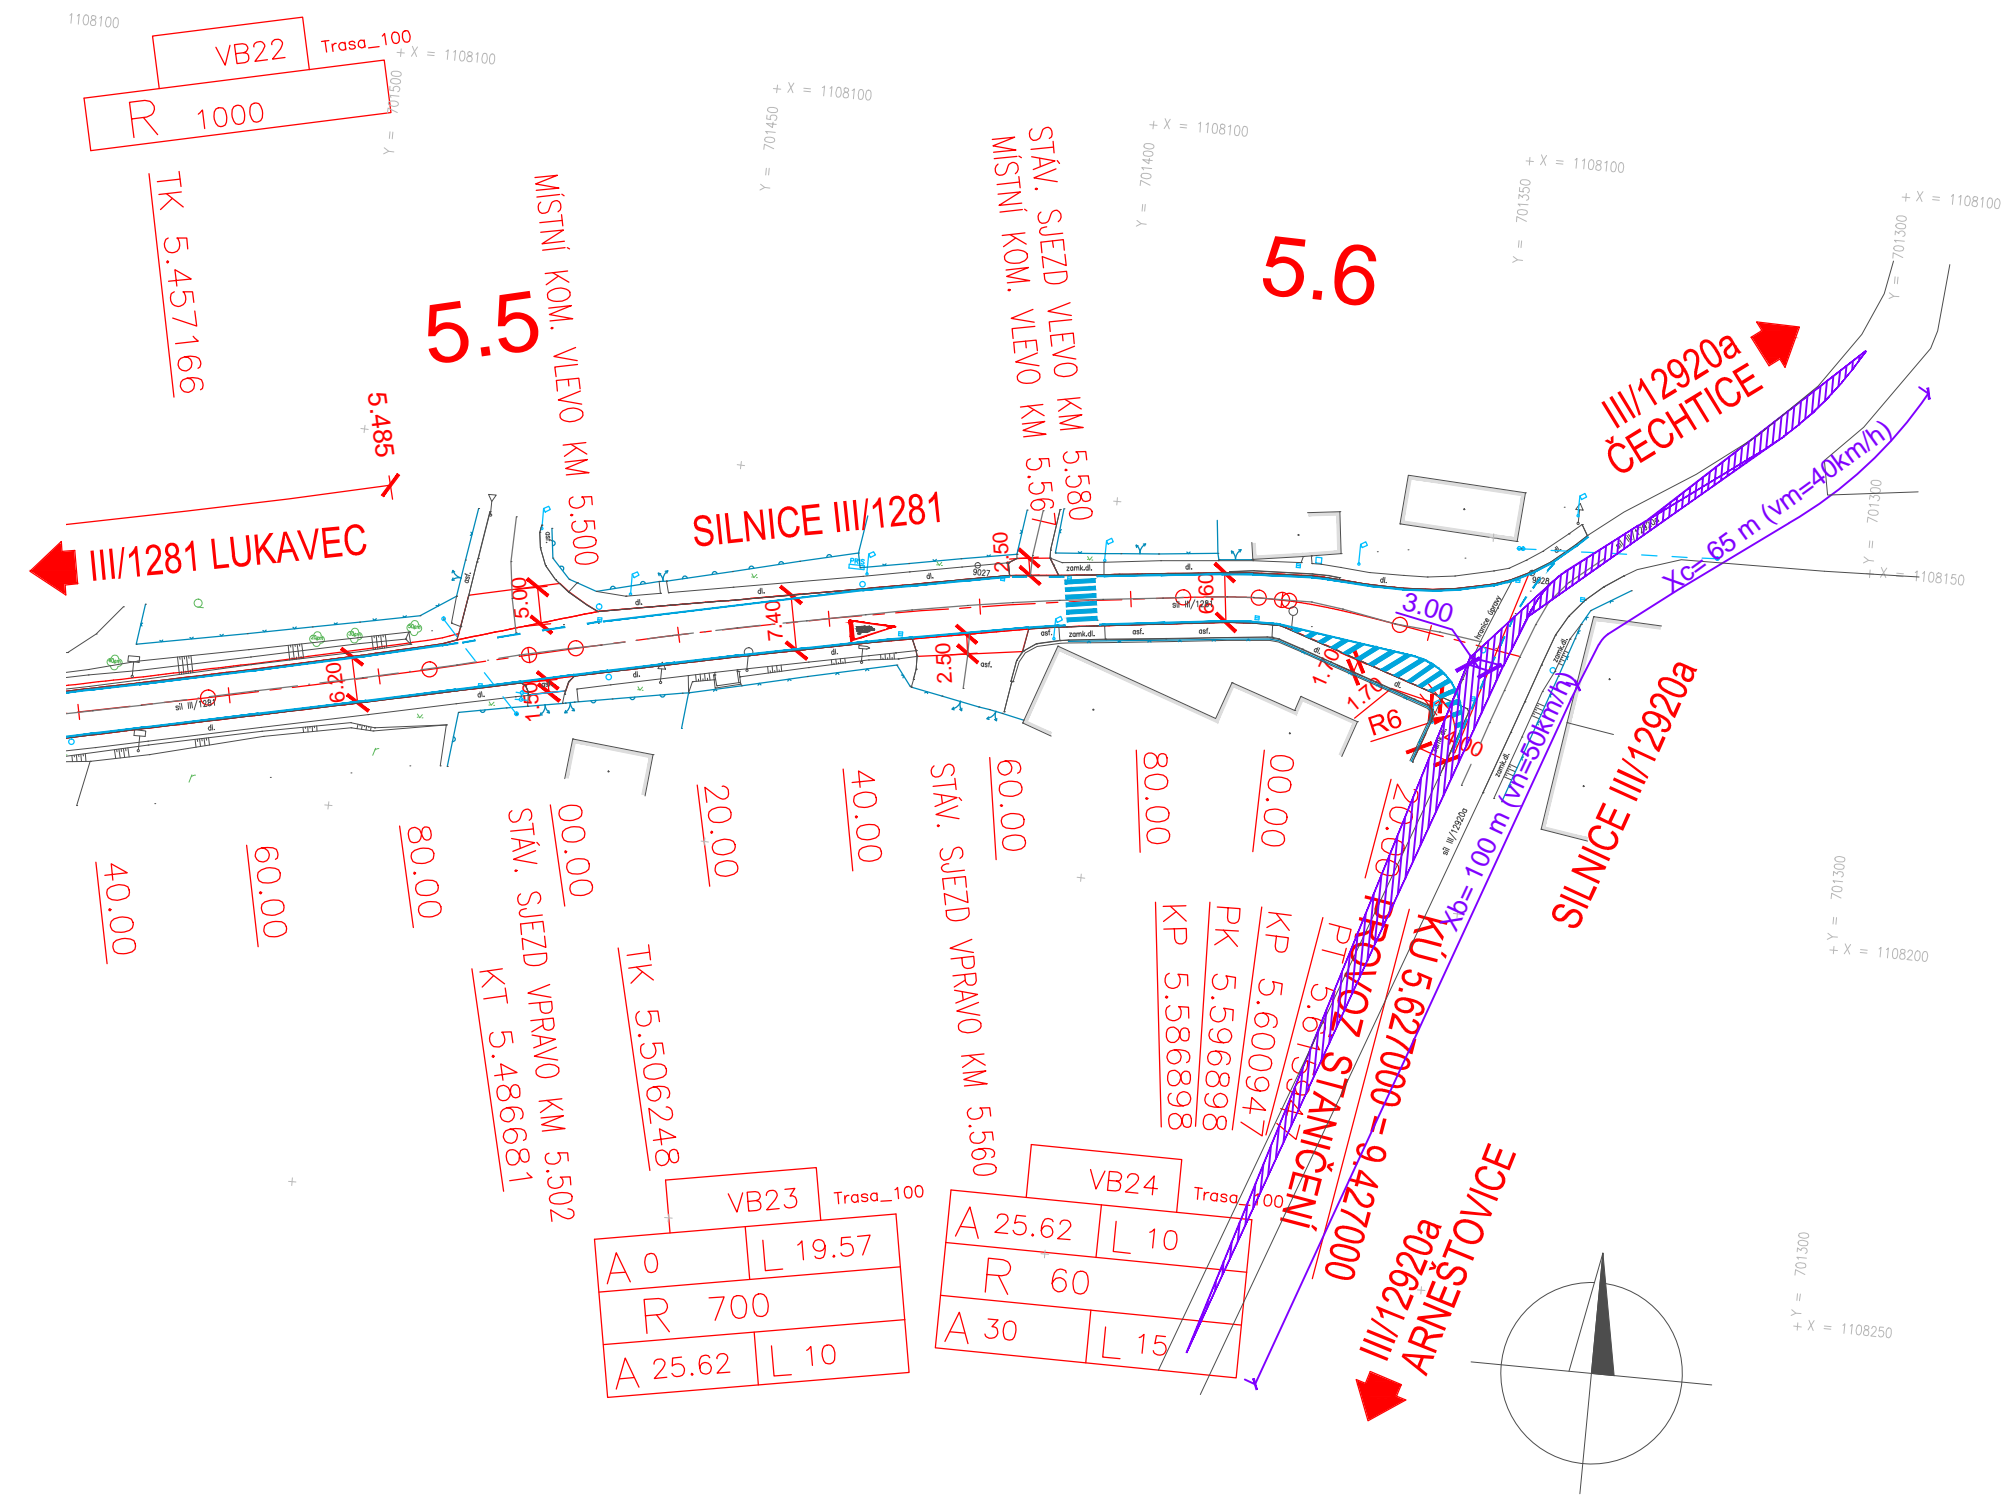
ROZHLEDOVÉ POMĚRY – SAMOSTATNÝ SJEZD
RYCHLOST NA HLAVNÍ KOMUNIKACI = 50km/h

V OBCI VYKLANTICE BYL PROVĚŘEN NA ZÁKLADĚ POŽADAVKU OBCE ROZHLED PŘED DOMEM Č.P. 14 A DOPLNĚNÍ DOPRAVNÍHO ZRCADLA. NA ZÁKLADĚ VÝHODNOCENÍ ROZHLEDOVÝCH POMĚRŮ BYLO ZJIŠTĚNO, ŽE PŘI VYJEZDU ZE STÁVAJÍCÍHO SJEZDU RODINNÉHO DOMU V KM 0,242 NENÍ DODRŽEN DOSTATEČNÝ ROZHLED, TUDÍŽ JE OSAZENÍ DOPRAVNÍHO ZRCADLA OPODSTATNĚNÉ. PŘED TÍMTO SJEZDEM BUDE DOPLNĚNO DOPRAVNÍ ZRCADLO, NÁKLADY NA JEHO POŘÍZENÍ A OSAZENÍ BUDOU HRAZENY OBCÍ VYKLANTICE.

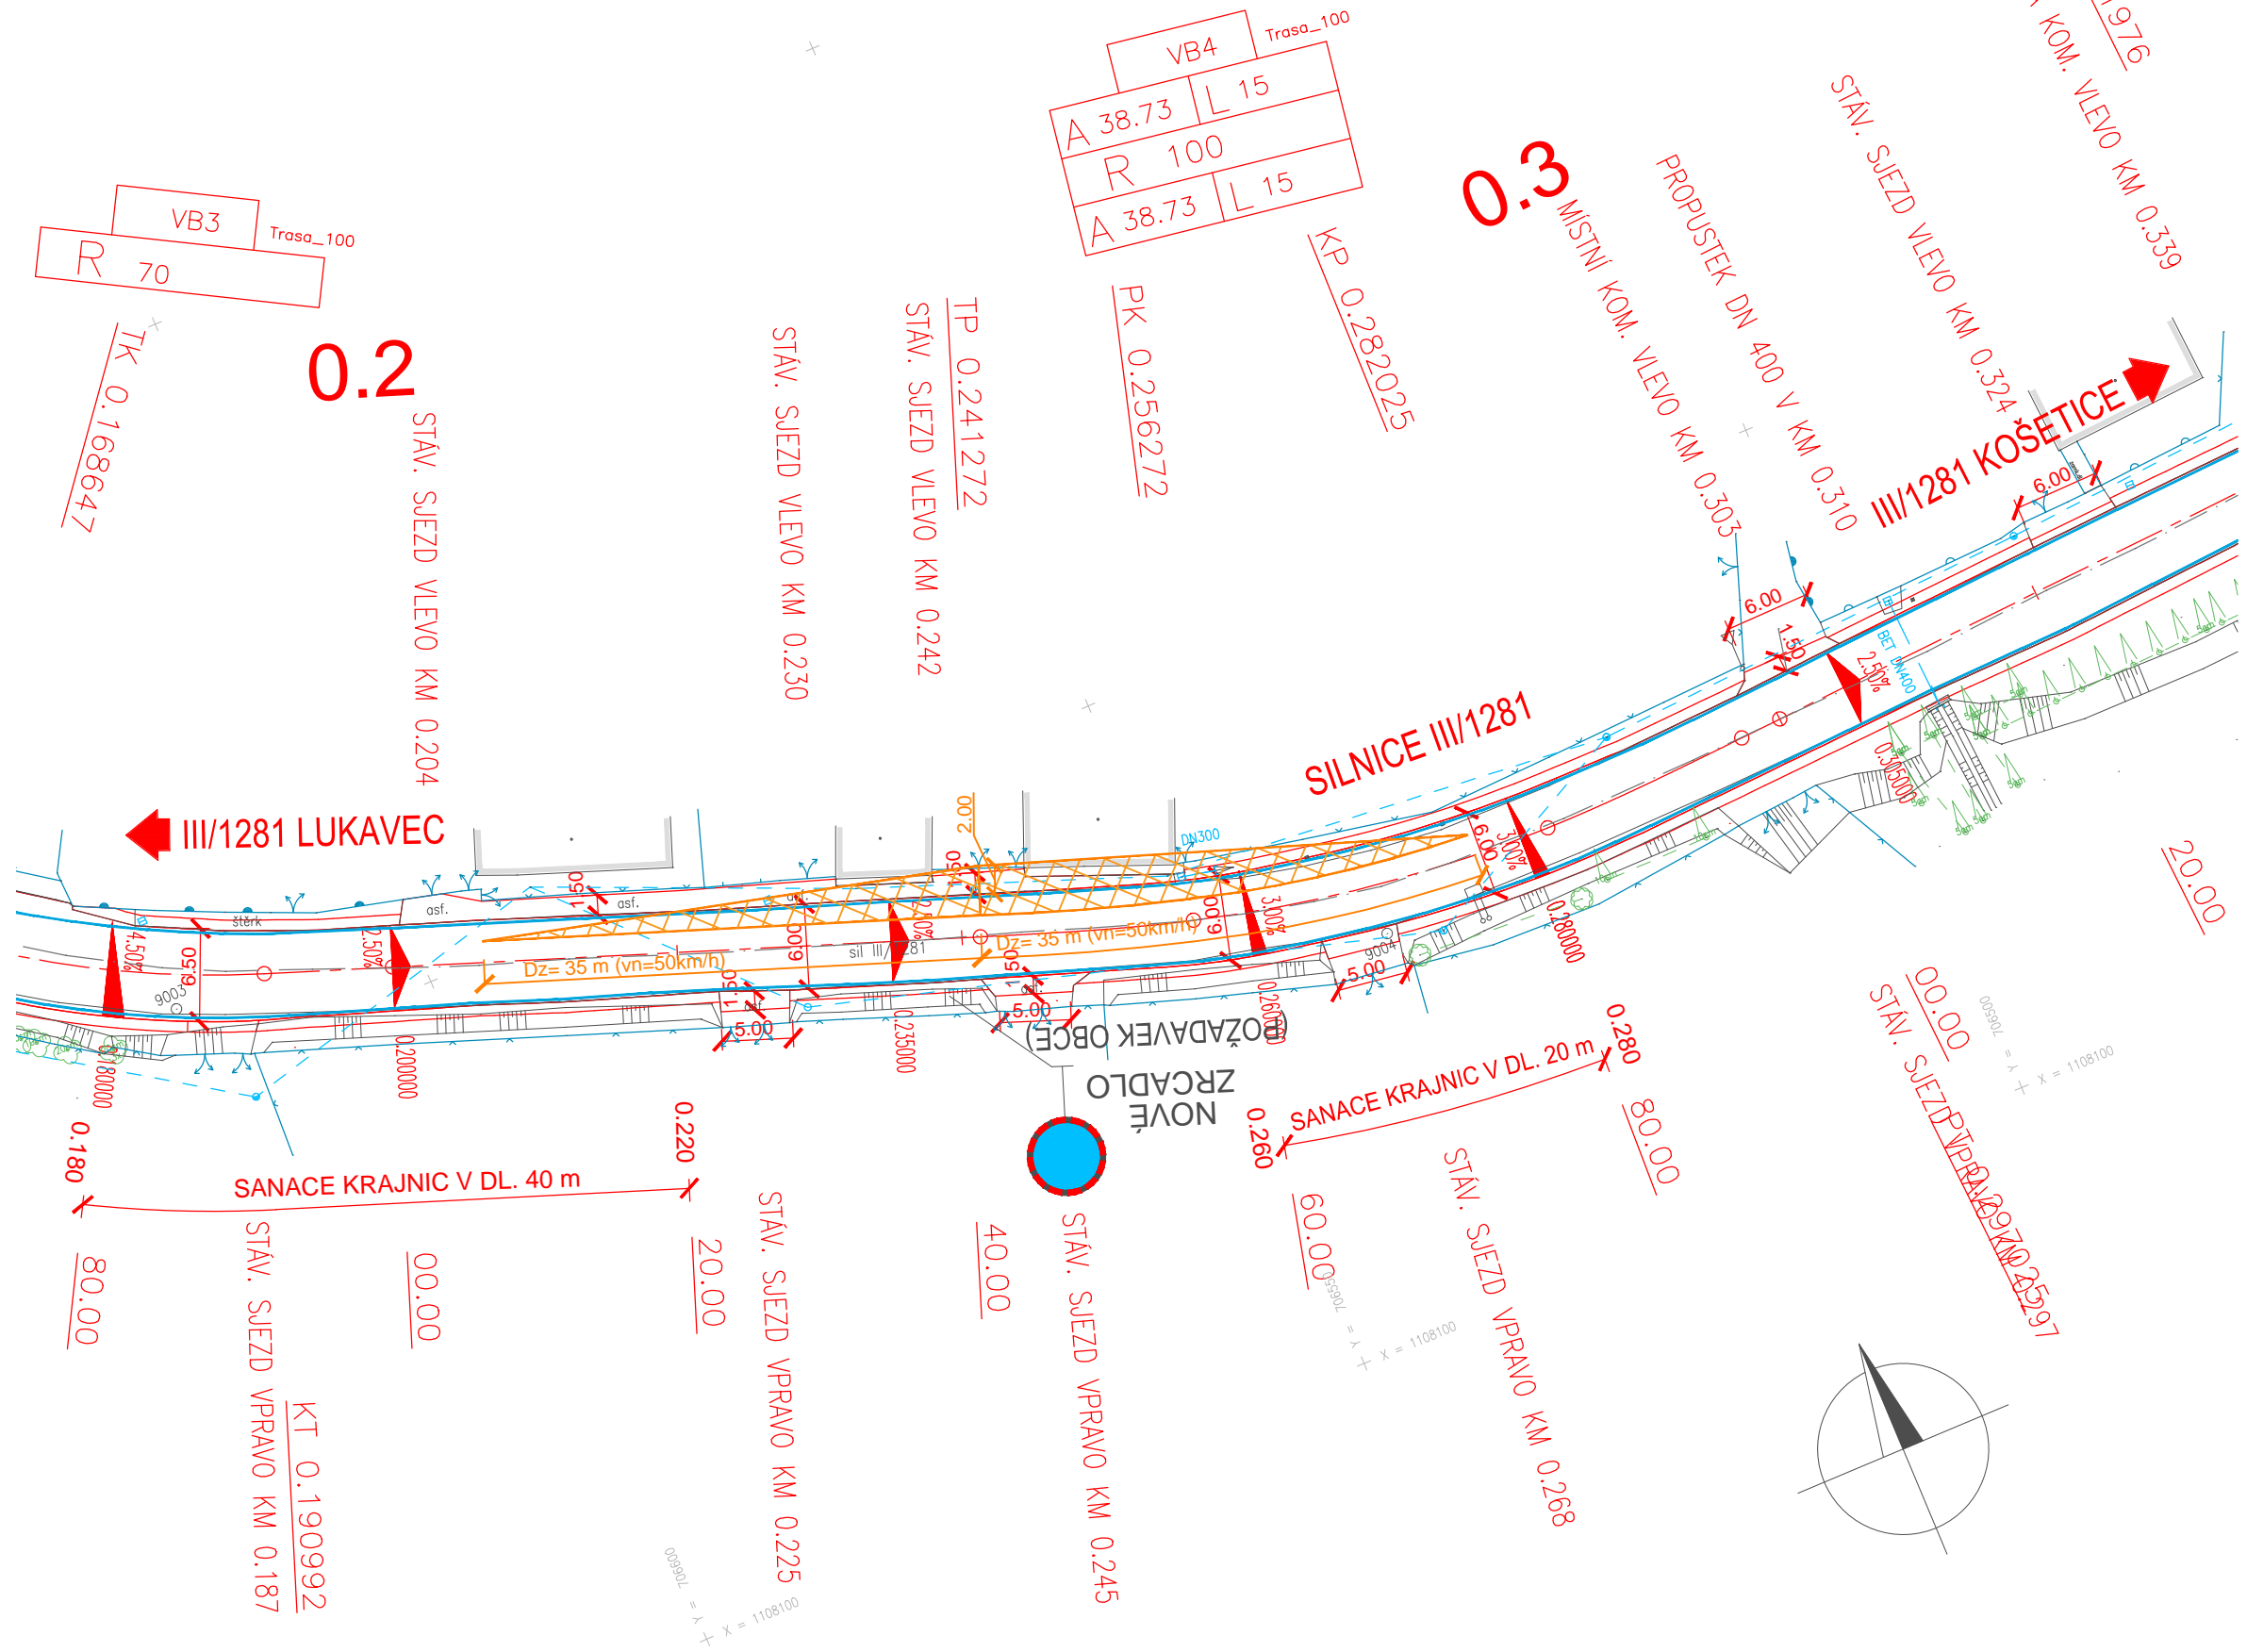
ROZHLEDOVÉ POMĚRY – USPOŘÁDÁNÍ A – KŘÍŽOVATKA S PŘEDNOSTÍ V JÍZDĚ NA HLAVNÍ KOMUNIKACI
PRO SKUPINU VOZIDEL 3, RYCHLOST NA HLAVNÍ KOMUNIKACI = 50km/h
