Restaurátorský záměr na obnovu dekorativní výmalby revize 11/21

**Muzeum Vysočiny Pelhřimov
Hrad Kámen, rekonstrukce elektroinstalace,
stavební úpravy**

Restaurátorská zpráva o restaurátorském průzkumu a restaurátorský záměr na restaurování dekorativních nástěnných maleb na hradě Kámen.

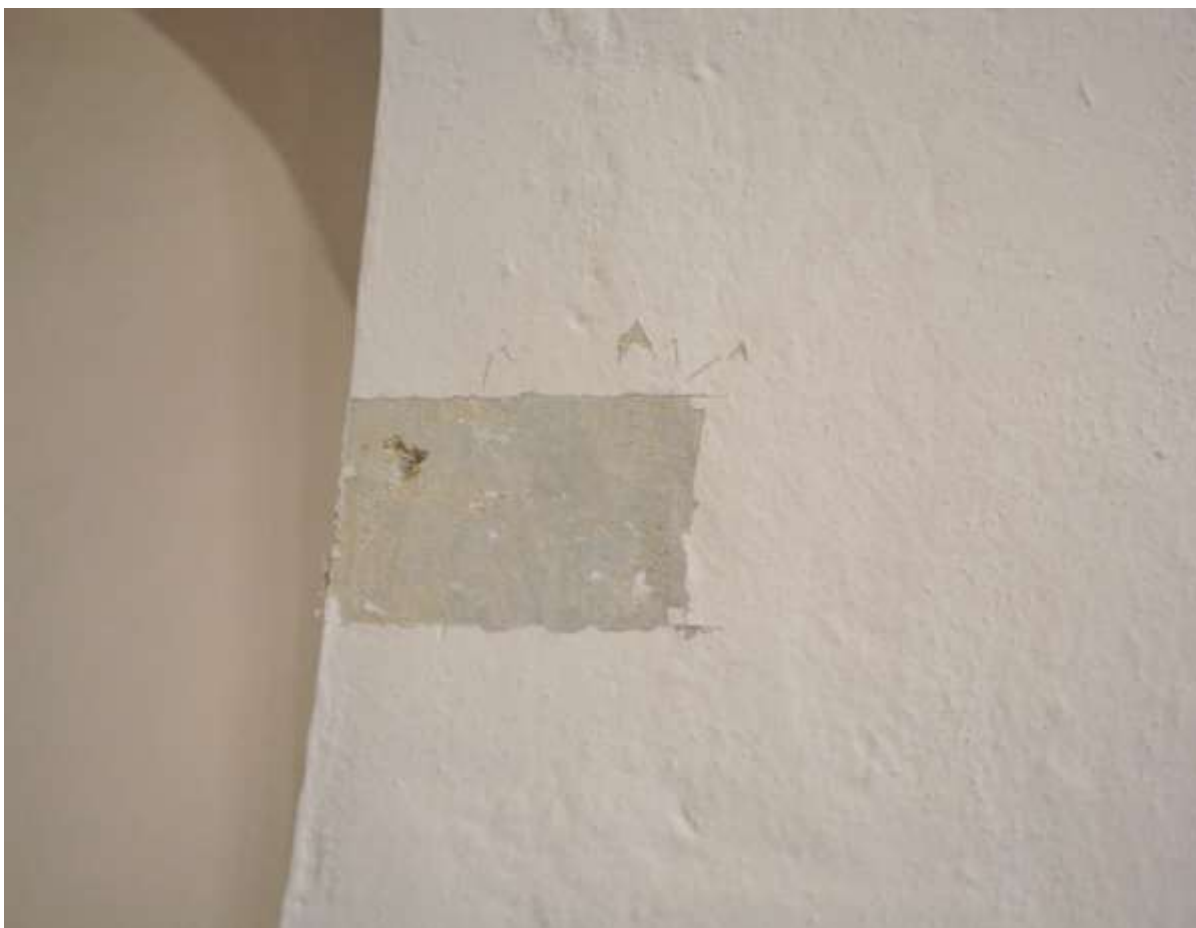
Povrchová sonda A1 (na hřebínku): 0 – štuková omítka

1 – šedá vápenná barva

2 – mladší okrová váp. barva

3 – 5 – mladší bílé váp. nátěry

1. Povrchová sonda A1. Barevné vápenné nátěry v okrové a šedé barvě. Rytířský sál 2.16.

Plocha klenby a stěn je překryta vápennými a novodobými nátěry. Navrhují odstranění nepůvodních omítek z 19. a 20. století, které se skládají z vápenných nátěrů. Novodobé a starší nátěry jsou převážně soudržné s dochovanou původní dekorativní malbou provedenou technikou secco. Bude proveden celoplošný odkryv na původní omítkovou vrstvu na původní dekorativní malbu. Po dokončení odkryvu bude povrch malby dočišťován mechanickou cestou a mokrým procesem. Odhalená malba bude konzervována, zpevněna reverzibilním materiálem, například akrylátovou disperzí.

1. Odstranění mladších omítkových vrstev a vápenných nátěrů z 19. a 20. století.
2. Celoplošný odkryv na původní barokní omítkovou vrstvu.
3. Zpevnění omítek chemickou cestou akrylátovou disperzí nebo Porosilem ZTS.
4. Injektáže a zpevnění omítek vápennou maltou.
5. Doplnění chybějících omítek do úrovně původní omítkové vrstvy.
6. Doplnění napodobivou retuší a pomocí rekonstrukce dekorativní malby.
7. Barevné sjednocení nových omítek s původní dekorativní malbou pomocí valérů.
8. Fixace barevné vrstvy vodným reverzibilním roztokem 5 - 10%. Koncentraci upřesní zkoušky rozpustnosti.
9. Dokumentace restaurátorských prací v restaurátorské zprávě.

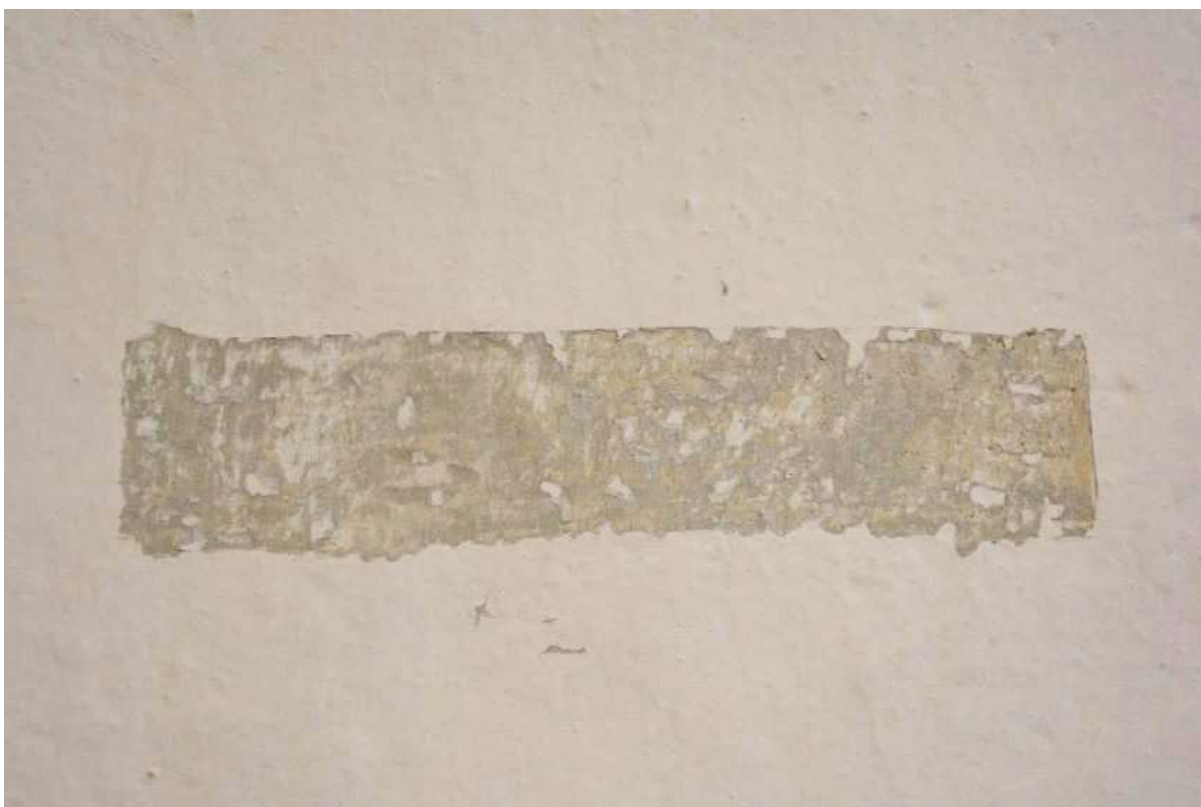
PS A2: 0 – štuková omítka

1 – šedá vápenná barva

2 – mladší okrová váp. barva

3 – 5 – mladší bílé váp. nátěry

2. Povrchová sonda A2. Mladší barevné vápenné nátěry. Rytířský sál 2.16.

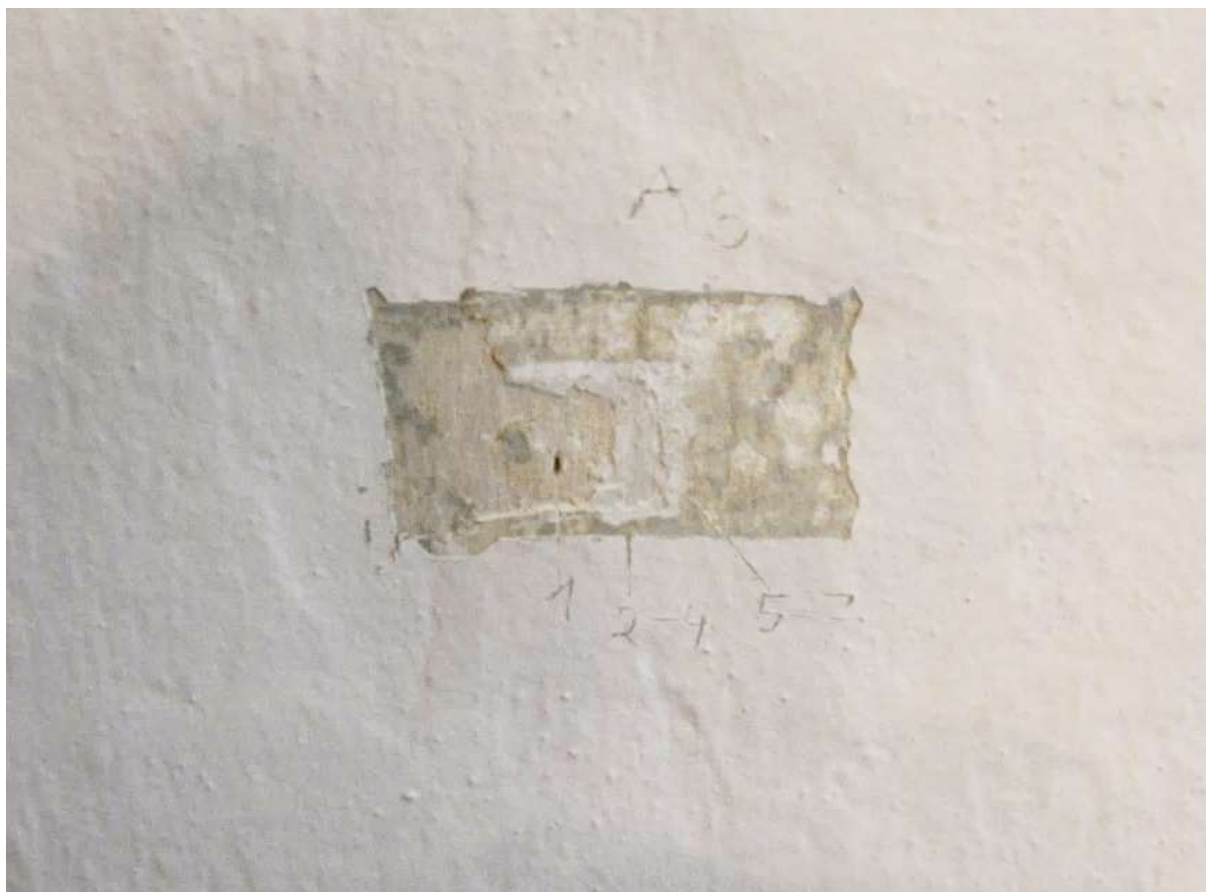
PS A3: 1 – štuková omítka

2 – 4 – šedé probarvené váp. nátěry

5 – 7 – bílé váp. nátěry

8 – šedá váp. barva

9 – mladší okrová váp. barva

10 – 13 – mladší bílé váp. nátěry

3. Povrchová sonda A3. V sondě torzo dekorativní výmalby. Rytířský sál 2.16.

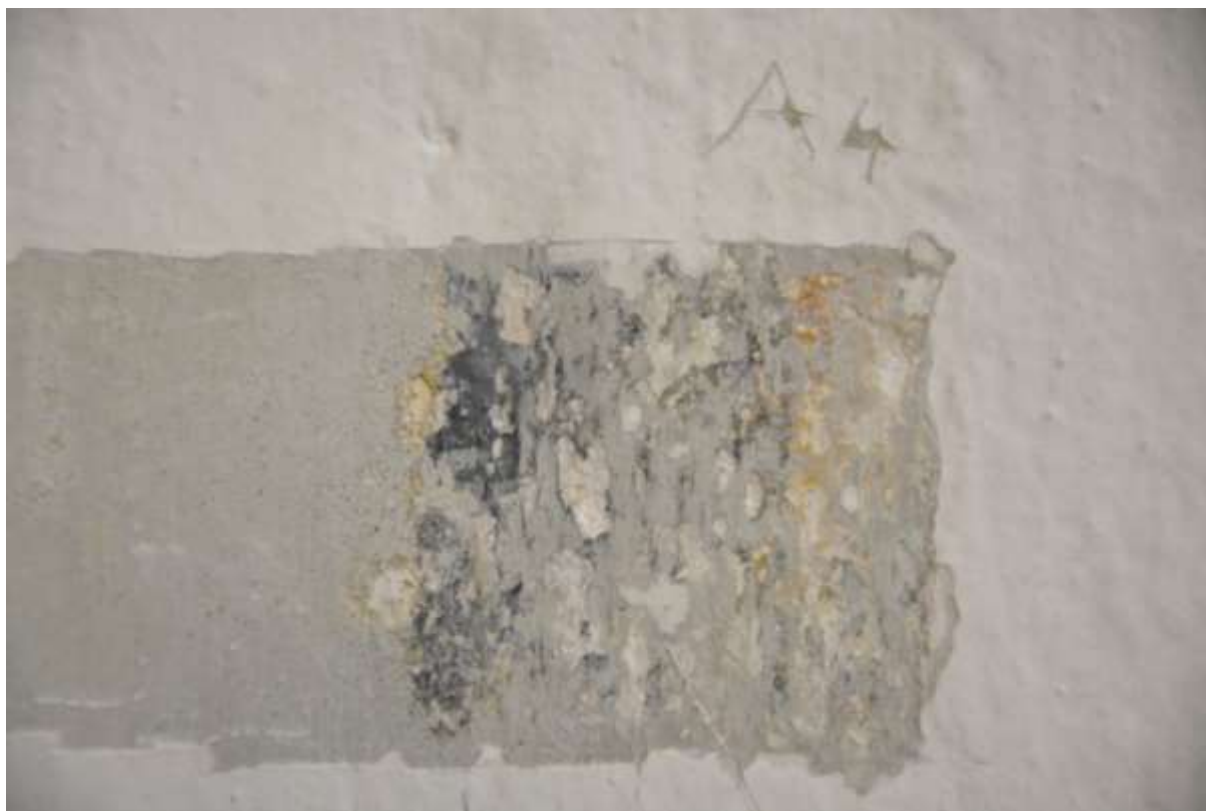
PS A4: 1 – váp. omítka

2 – váp. nátěr

3 – dekorativní malba

4 – světle-zelený nátěr

5 – 6 – váp. nátěry

Sondy byly prováděny kolem hřebínků klenby v Rytířském sále. V sondách v nejstarší vrstvě byly nalezeny dekorativní malby jejichž rozsah a časové zařazení určí celoplošný odkryv. Mladší vrstvou je světlezelená barva, dále bílé, okrové a šedé vápenné nátěry. Nejmladší vrstvou je monochromatická barva po celé ploše klenby.

4. Povrchová sonda A4. V nejstarší vrstvě byla objevena dekorativní výmalba. Rytířský sál 2.16.

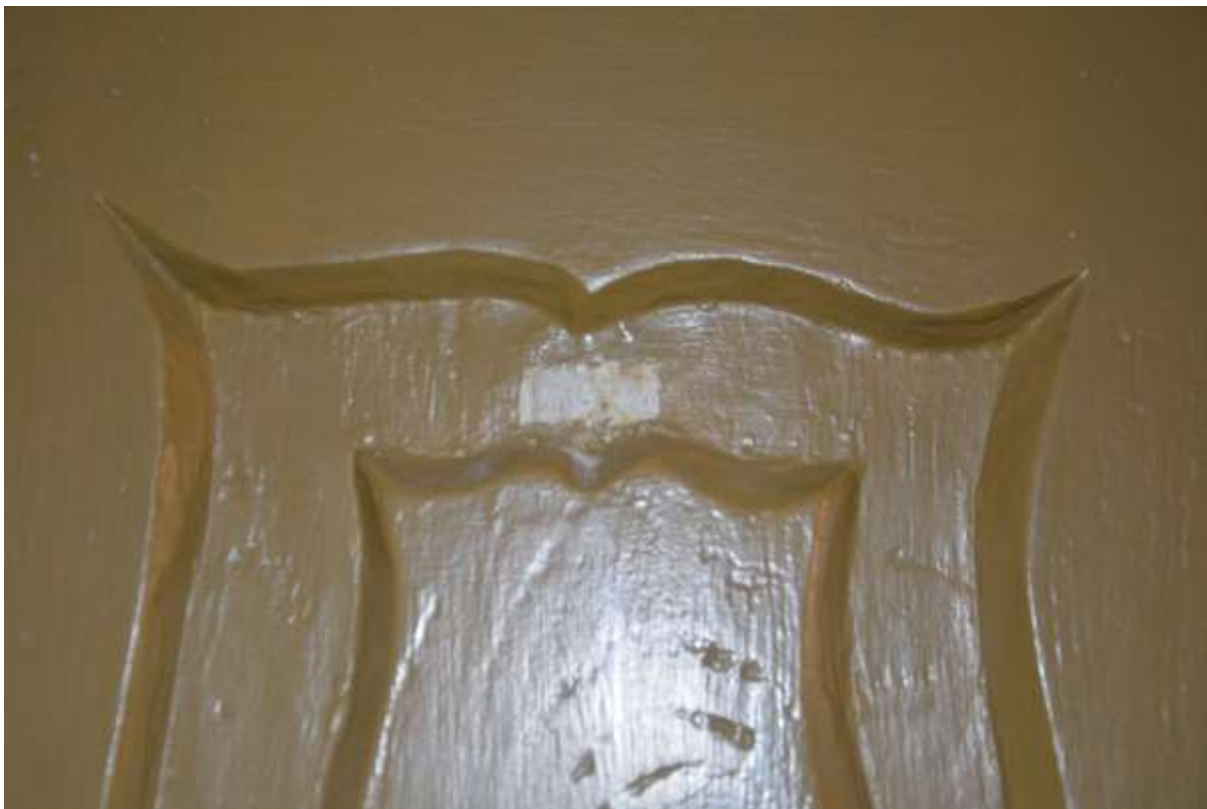
Průzkum barevných vrstev na dveřích a dřevěném obložení v Rytířském sále 2.16/2.02 odhalil lomenou bílou barvu. Více vrstev nebylo zachováno.

5. Nalezena lomená bílá barva jako nejstarší. Dveře v Rytířském sále 2.16/02.

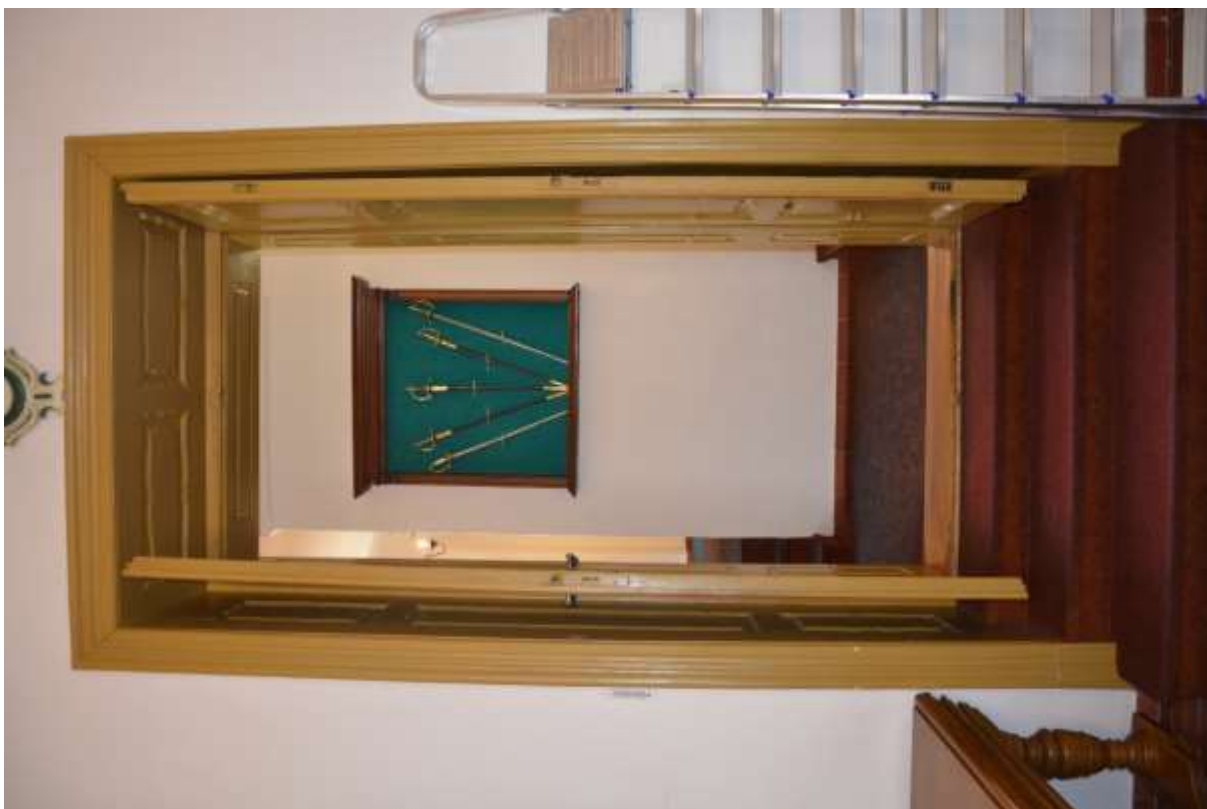
6. Dveře a dřevěné obložení v Rytířském sále 2.16/02, kde byla prováděna sondáž.

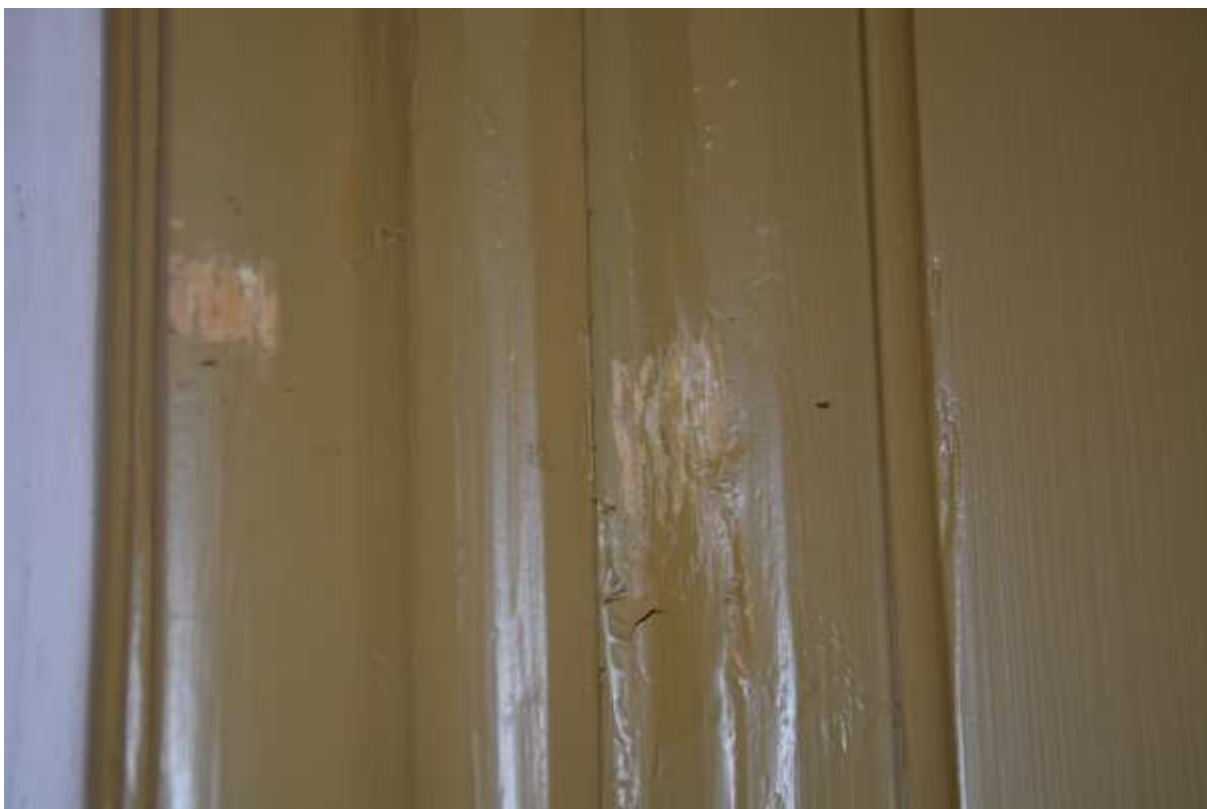
Velké dvoukřídlé dveře 2.16/2.02 na chodbě – zárubeň je původní, dveře jsou nové. Nalezena lomená bílá barva jako nejstarší.

7. Sonda na zárubni na chodbě. Nalezená lomená bílá barva. Místnost 2.03 a 2.02

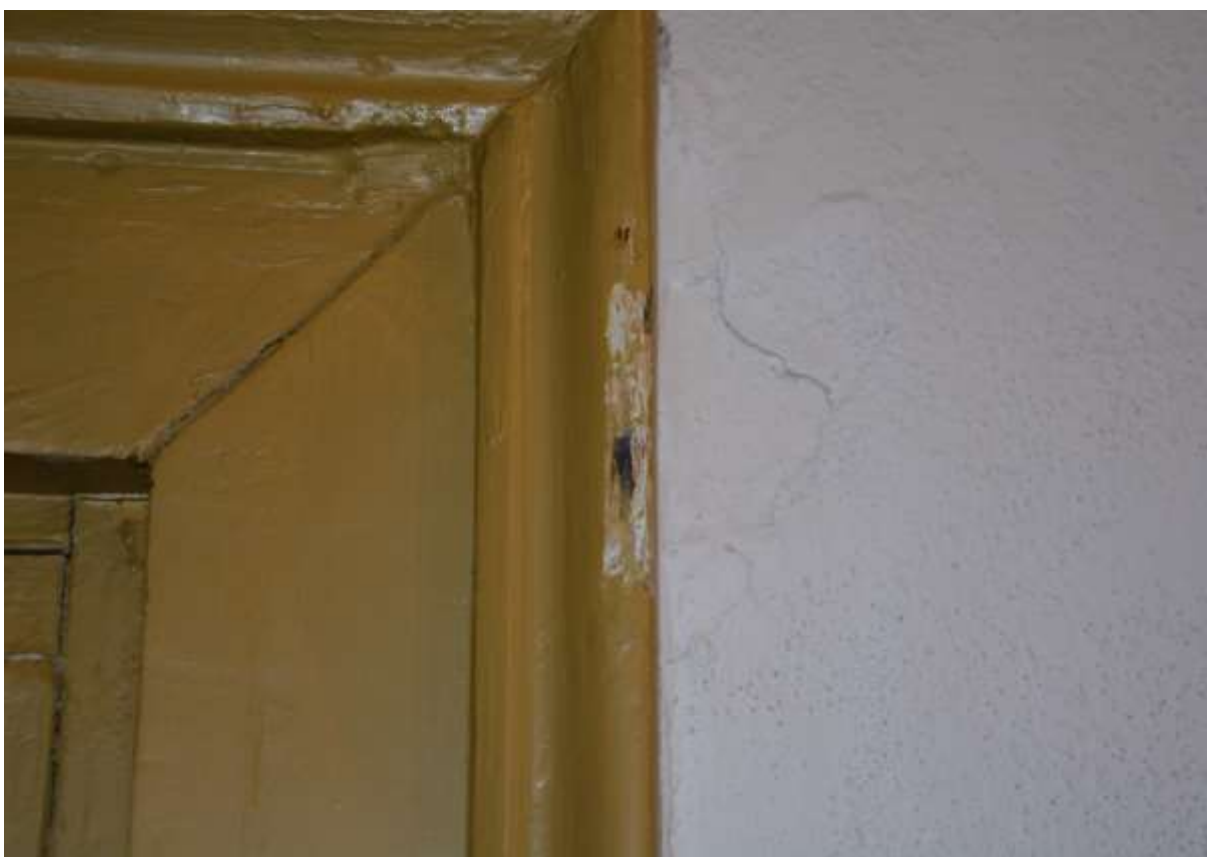
Menší jednokřídlé dveře 2.06/2.02 na chodbě – na lomené bílé sonda odhalila zbytky tmavě hnědé barvy.

8. Menší jednokřídlé dveře na chodbě - na lomené bílé sonda odhalila zbytky tmavě hnědé barvy. Jídelna 2.06/2.02 chodba.

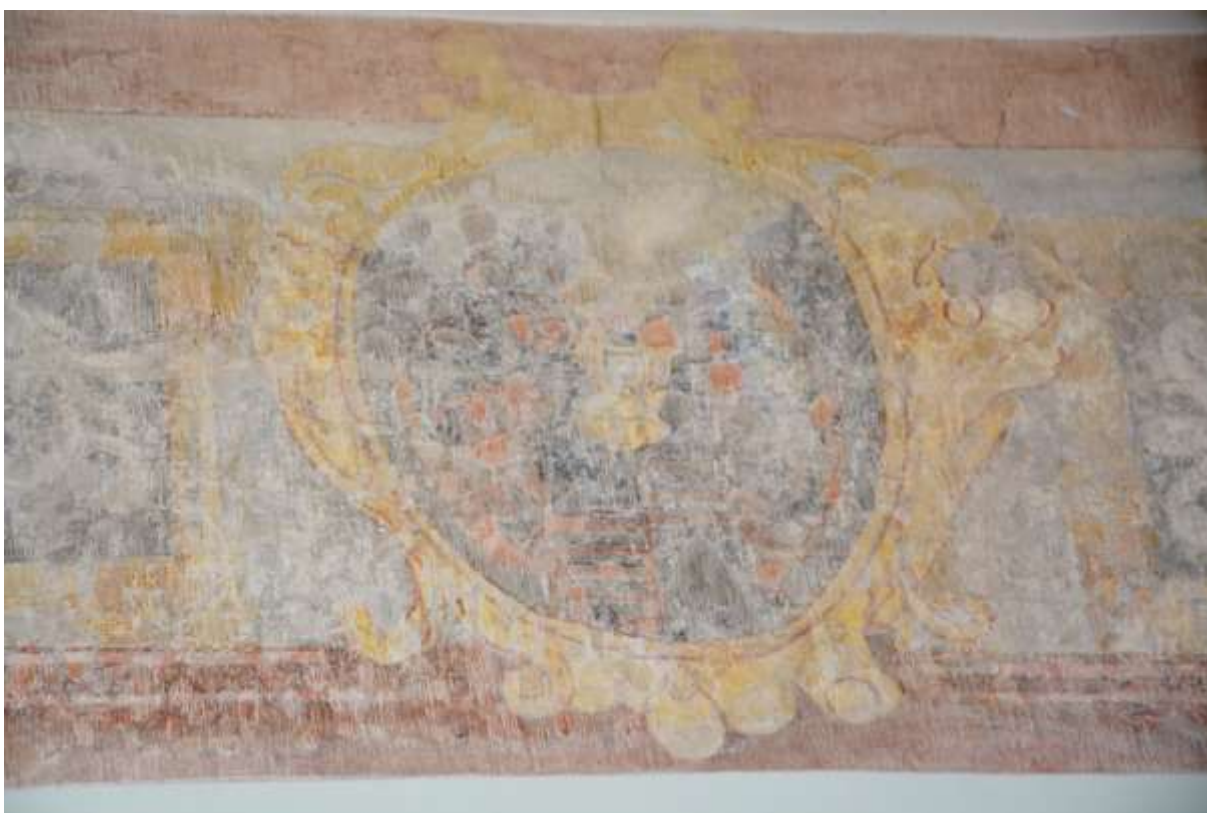
14. Malovaný erb značně retušovaný a barevně sjednocený neurální retuší 2.04.

Po celé ploše dojde k čištění malby a její konsolidaci. V případě nestabilních dutin bude provedena injektáž. Poškozené omítky budou doplněny vápennými tmely. Uvolněné tmely budou zpevněny nebo vyměněny. Malba bude čištěna od prachových a jiných deponentů, konsolidována, nepůvodní zásahy v omítce budou vyplněny vápenným tmelem a malba bude sjednocena napodobivou retuší. Povrch maleb bude chráněn závěrečnou fixací.

Rekonstrukce malby a doplnění malby barevným sjednocením budou revidovány. Rekonstruována a doplněna bude malba napodobivou retuší v místech poškození barevné vrstvy.

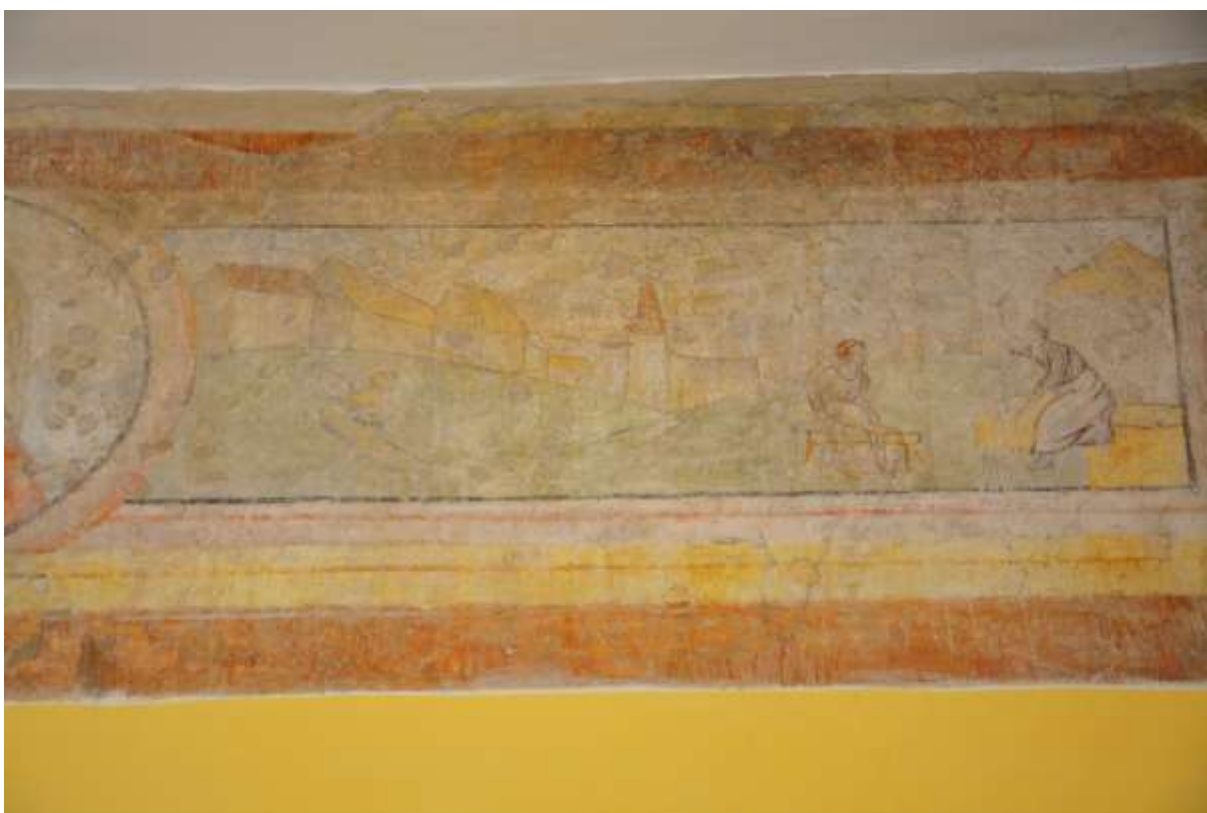
Mezi freskami erb Jana Krištofa Malovce a nejstarší vyobrazení hradu Kámen

18. Restaurovaná malba v Ložnici s nejstarším vyobrazením hradu Kamene. 2.05.

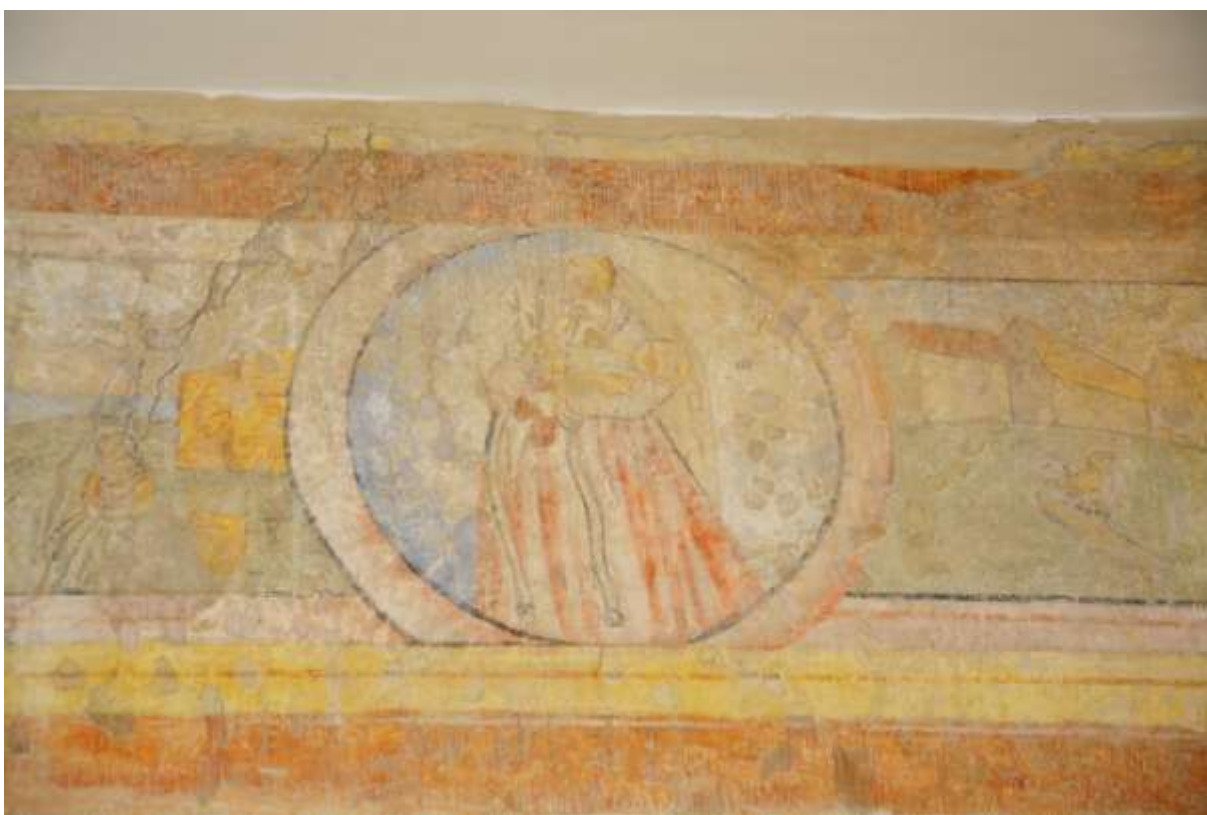
Stav: malby jsou doplněny čárkovanou retuší v místech jejich absence
praskliny pokrývají fresky

22. Malba v Ložnici je pokryta prachem a prasklinami 2.05.

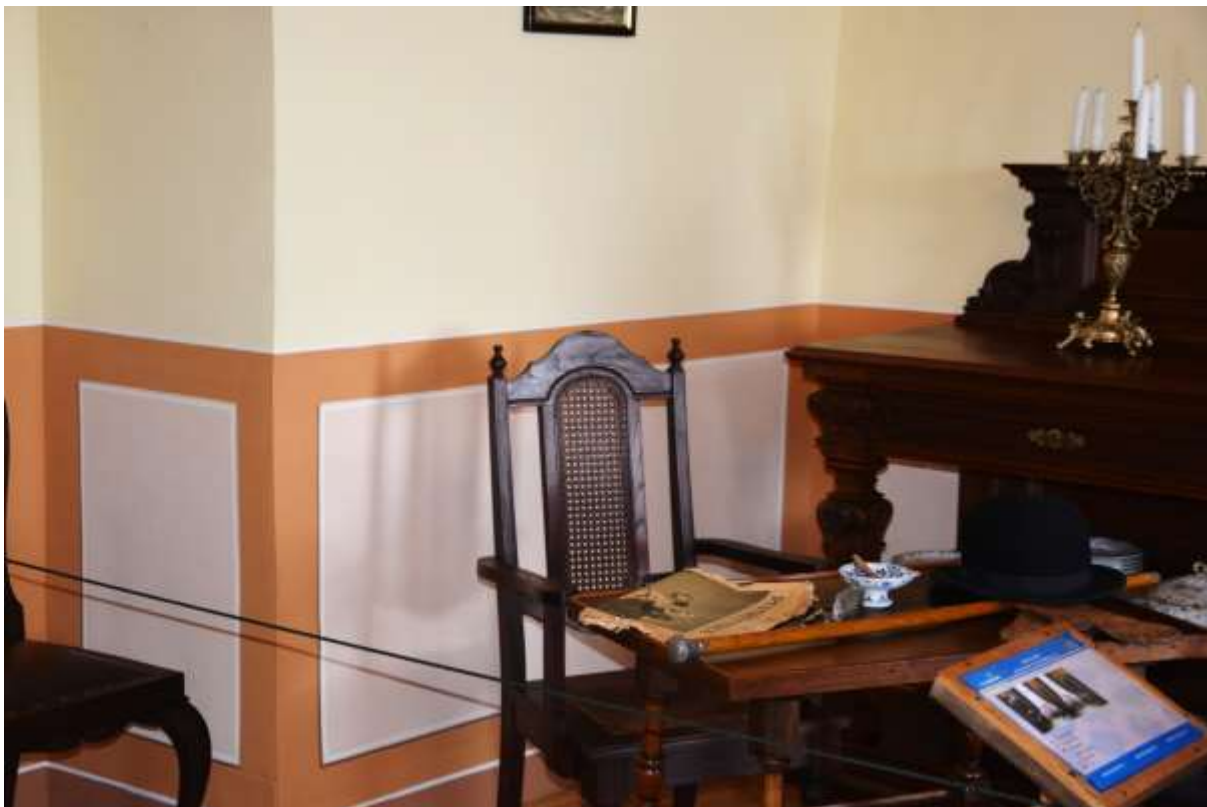
Malovaný iluzivní sokl

Stav: malby jsou ve velké míře doplněny čárkovanou retuší, převažuje
rekonstrukce

Malbu soklu je třeba zrevidovat nebo zakrýt, je bez uměleckohistorické
hodnoty

23. Rekonstrukce malovaného iluzivního obložení v Jídelně 2.06.

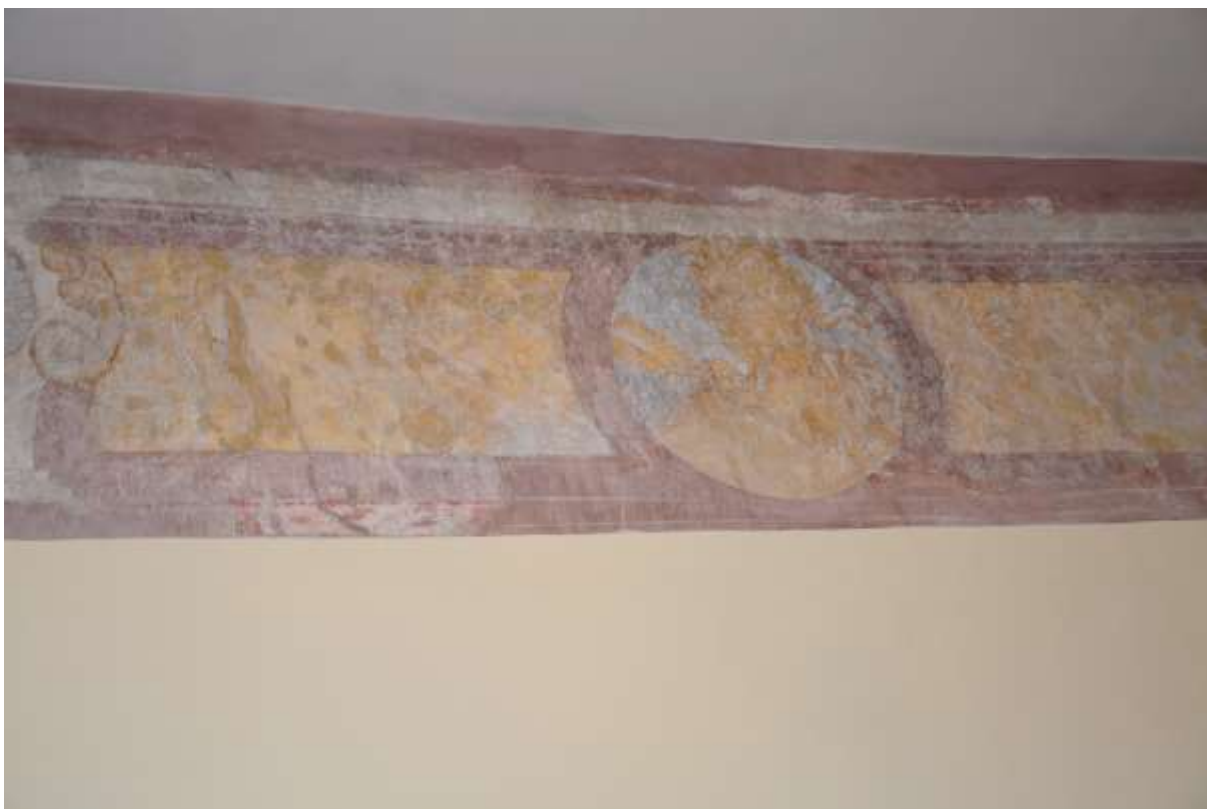
25. Restaurovaná dekorativní malba v Jídelně 2.06 pod stropem a doplněná neutrální retuší.

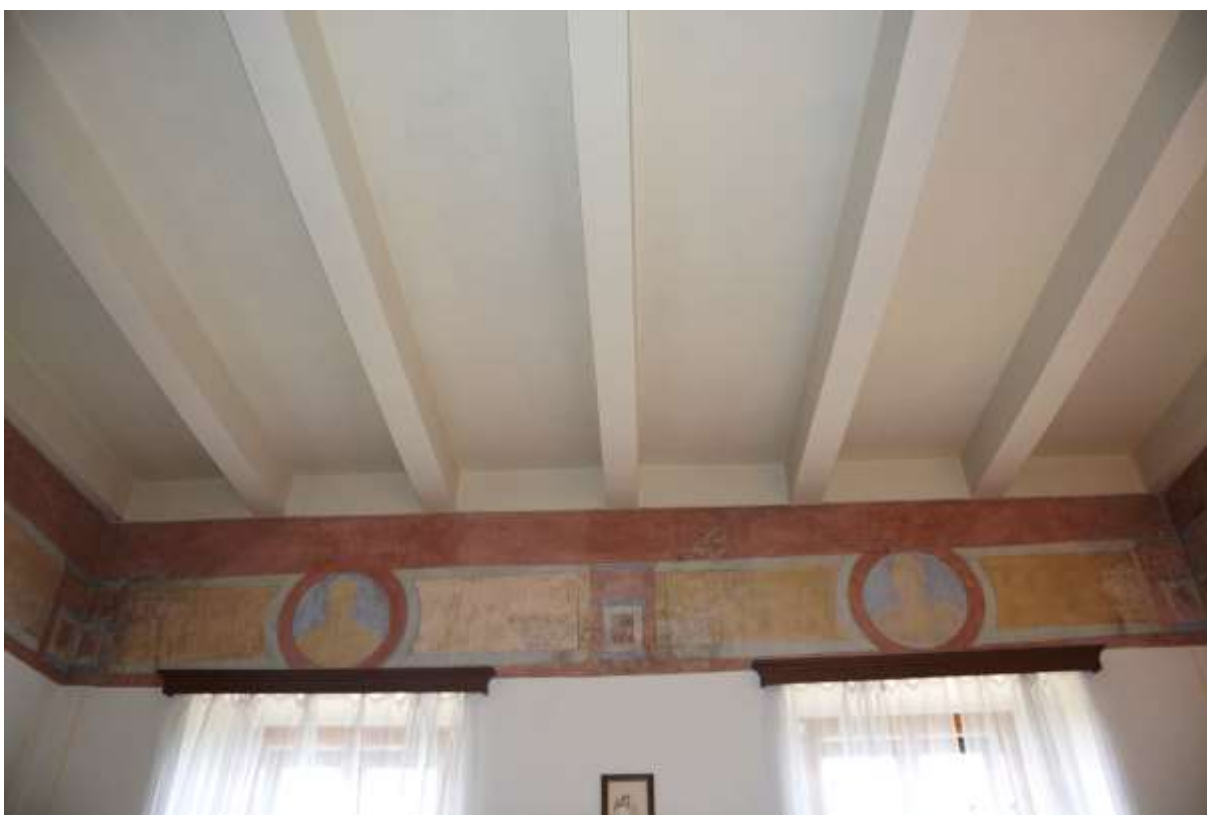
Stav: malby jsou doplněny čárkovanou retuší, převažuje rekonstrukce
praskliny pokrývají fresky

30. Knihovna 2.08 s novým stropem a restaurovanou dekorativní malbou pod stropem nad okny. Malba je značně doplněna rekonstrukcemi.

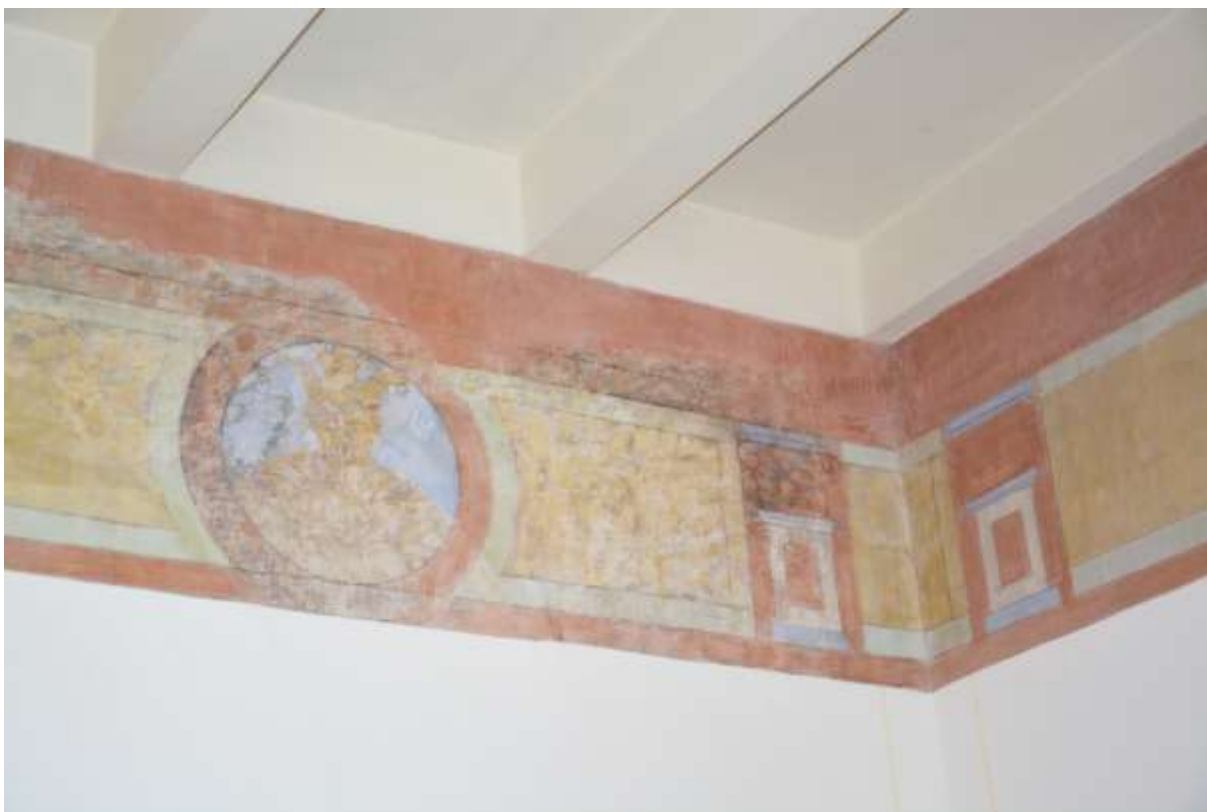
Retuše maleb jsou lokálně pokryty prasklinami a prachem, částečně dožilo pojídlo a pigment se uvolnil. Malba byla celoplošně doplněna restaurátorem napodobivou retuší. Byly provedeny rekonstrukce nástěnných dekorativních maleb.

32. Knihovna 2.08. Stav restaurovaných maleb s dožilými retušemi.

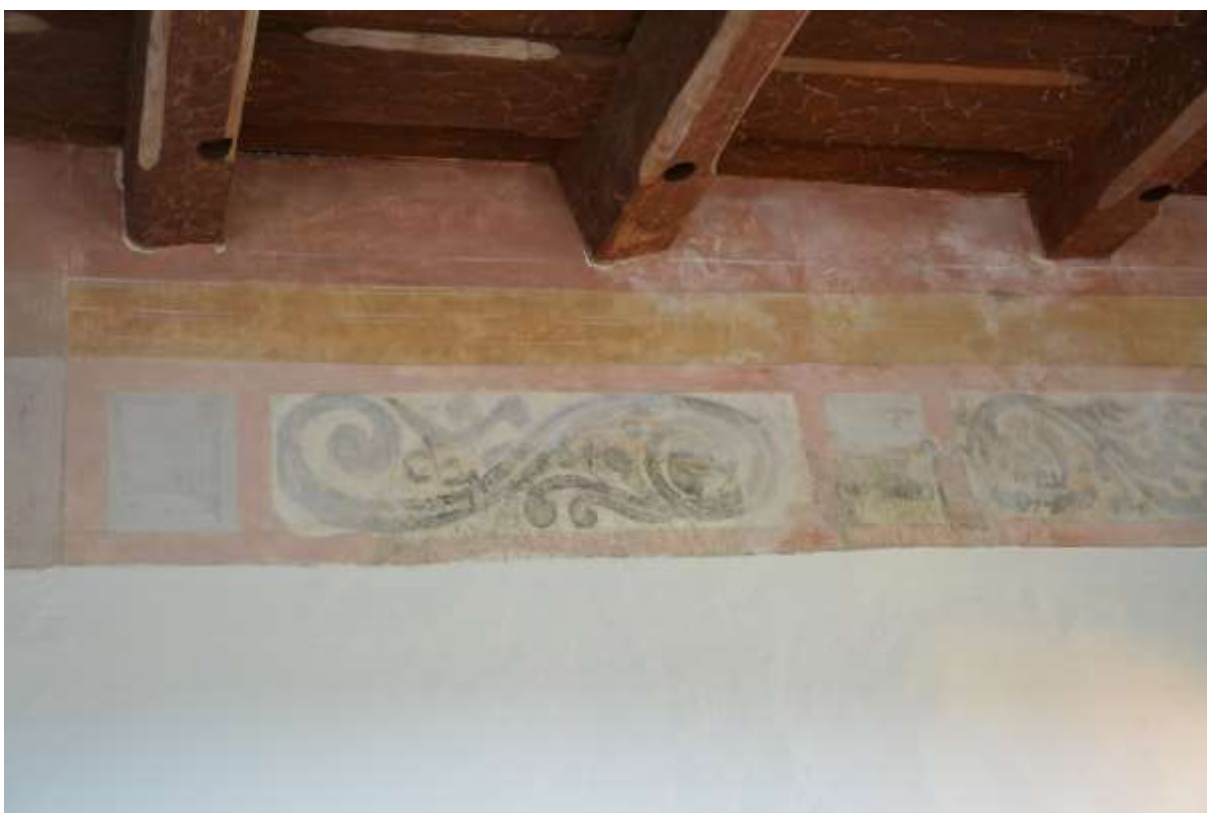
Stav: malby jsou doplněny čárkovanou retuší v místech jejich absence
praskliny pokrývají fresky

42. Poškozená malba ve Velkém sále 2.10.

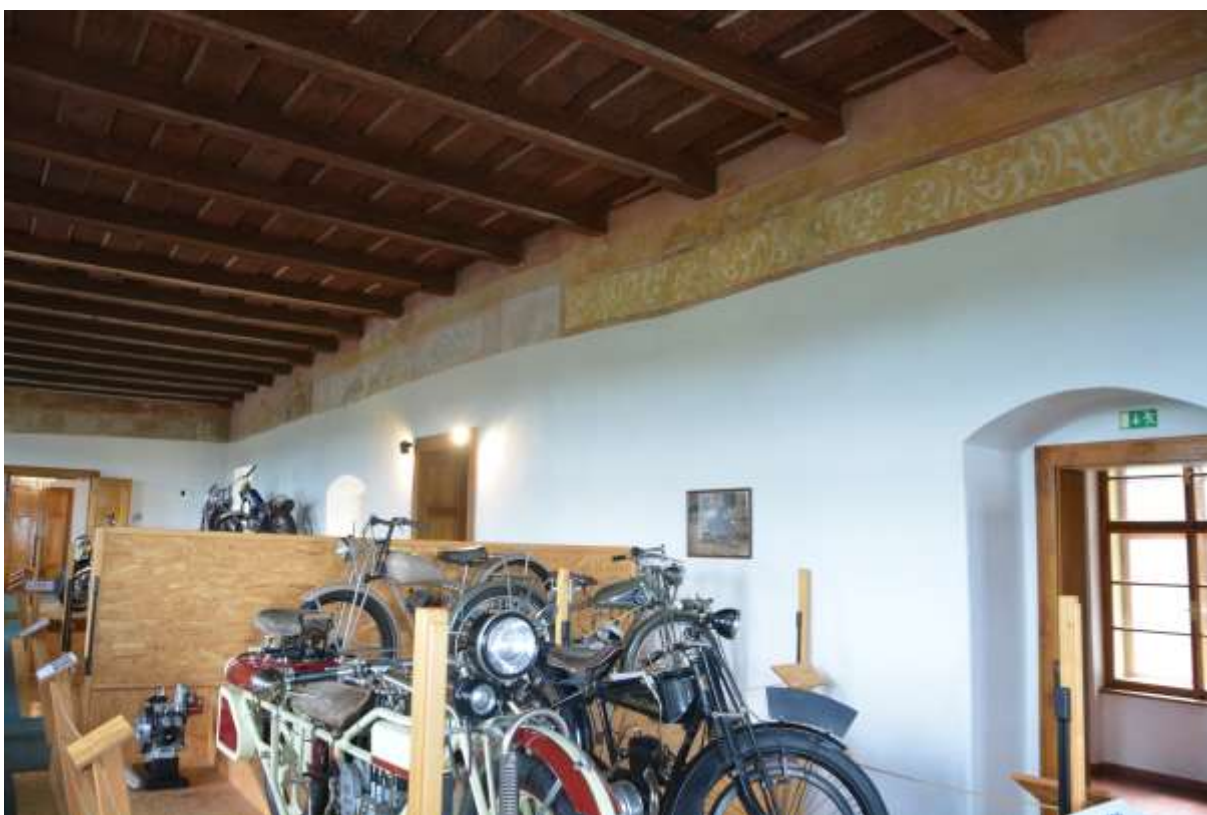
Část stropu je původní – dochovaný dřevěný záklopový strop. Strop byl restaurován chybějící část doplněna rekonstruovaným záklopovým stropem. Strop je pokryt prachovými a jinými nepůvodními deponenty.

50. Stav původního stropu a dekorativních maleb pod stropem ve Velkém sále 2.10.

1. čištění a snímání prachových a jiných nepůvodních deponentů

2. chemická konzervace dřevěné hmoty záklopového stropu

3. doplnění chybějících dřevěných částí a jiných nepůvodních poškozeních

4. barevné sjednocení a případné doplnění dekorativní a jiné malby

5. ochranná fixace

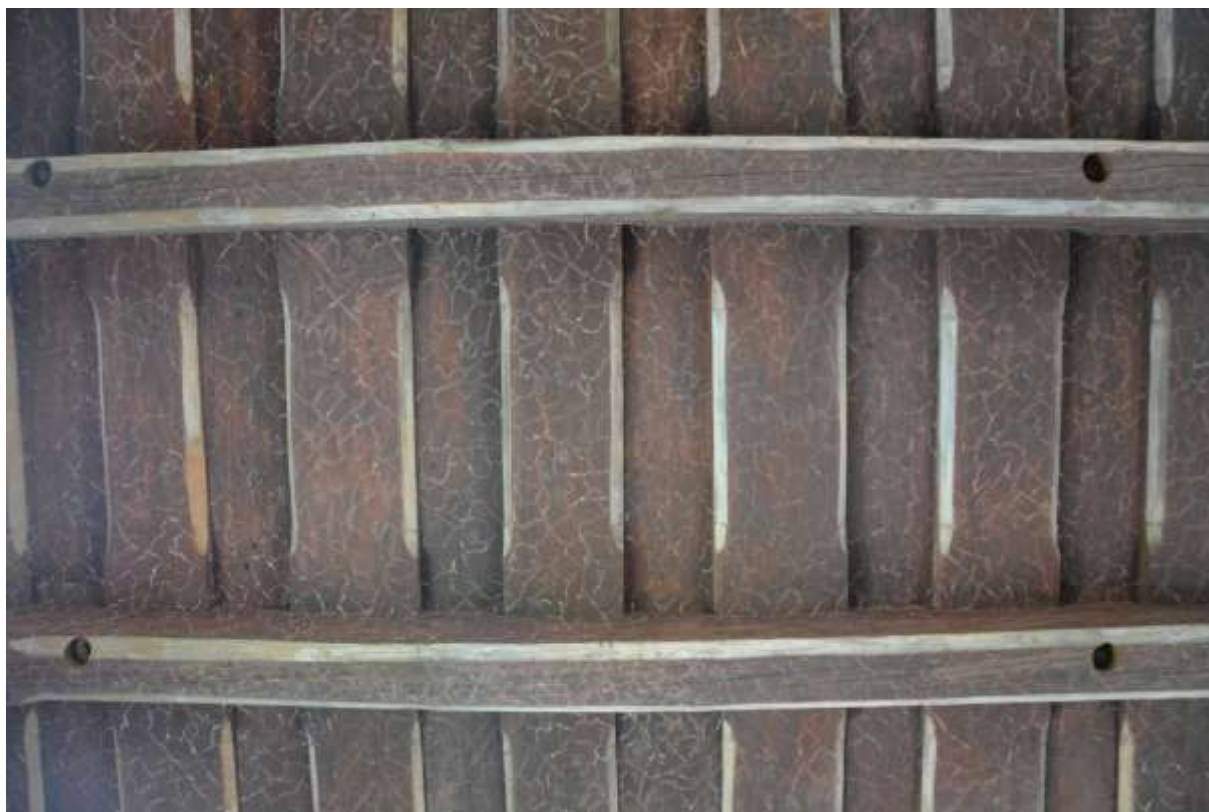
52. Lokální poškození záklopového stropu ve Velkém sále 2.10.

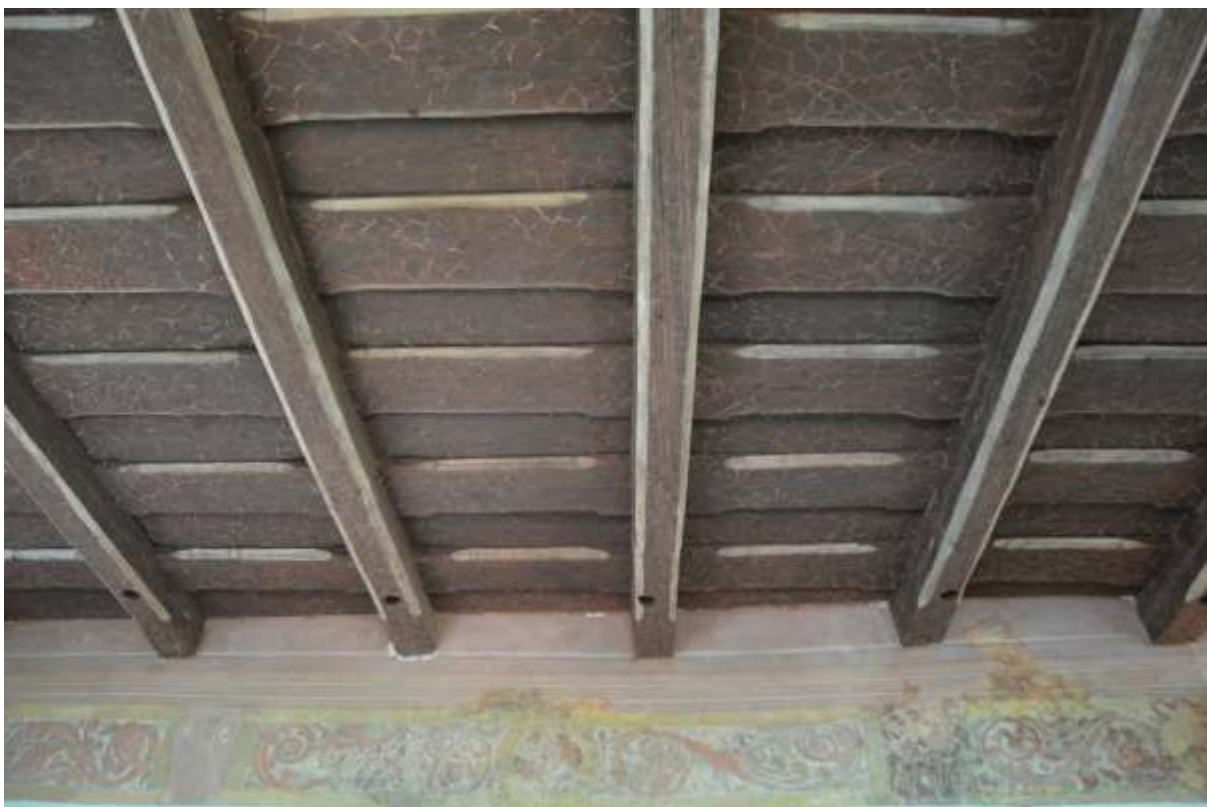
55. Stav původního stropu ve Velkém sále 2.10.

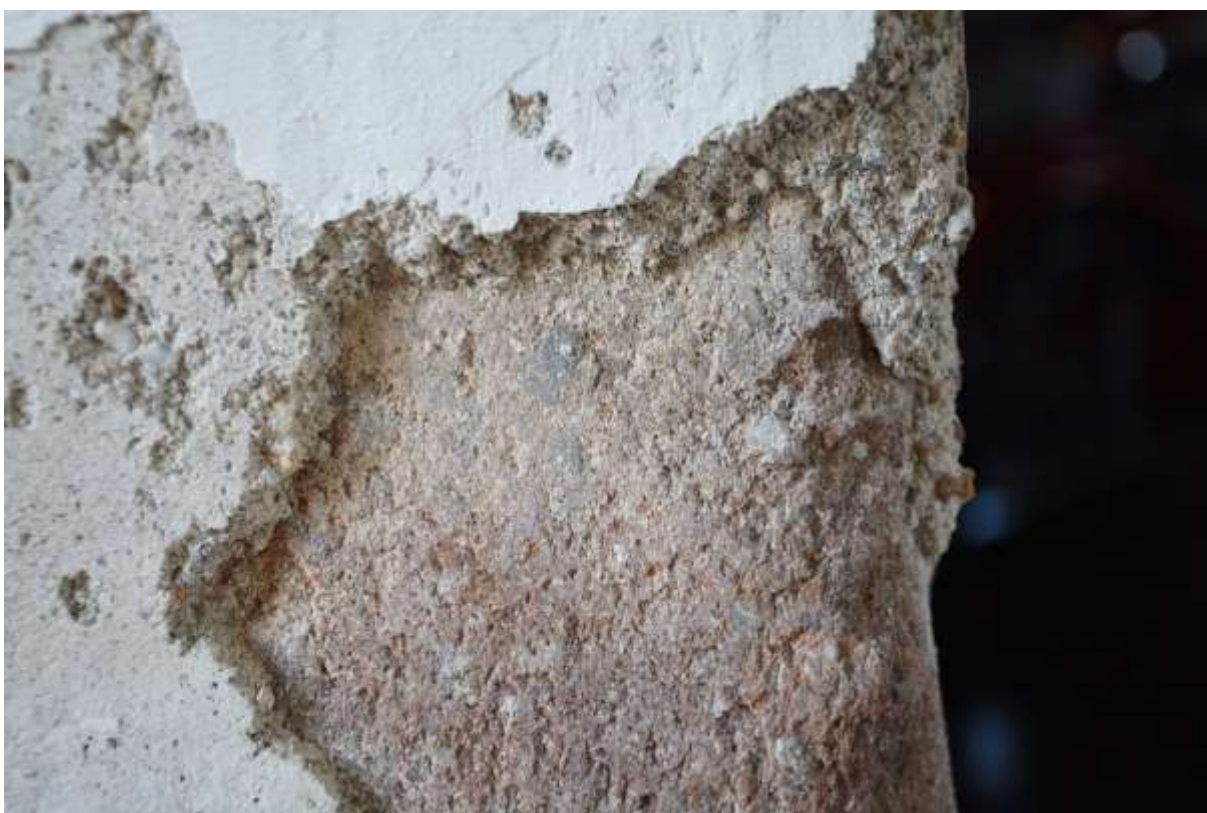
patro – kletované hrubé omítky vyspravované váp. nátěry a vápenno-cementovými omítkami.

Kameny jsou zčervenale pravděpodobně z požáru hradu, který není historicky doložen.

56. Sonda ve starém paláci 2.14 odhalila gotickou omítkou zčervenalou požárem. Důkaz, že hrad v neznámé době vyhořel.
