### ***D.1.1.f.***

#### ***Restaurátorský záměr na ochranu a obnovu kamenných prvků***

Muzeum Vysočiny Pelhřimov, Hrad Kámen

rekonstrukce elektroinstalace, stavební úpravy

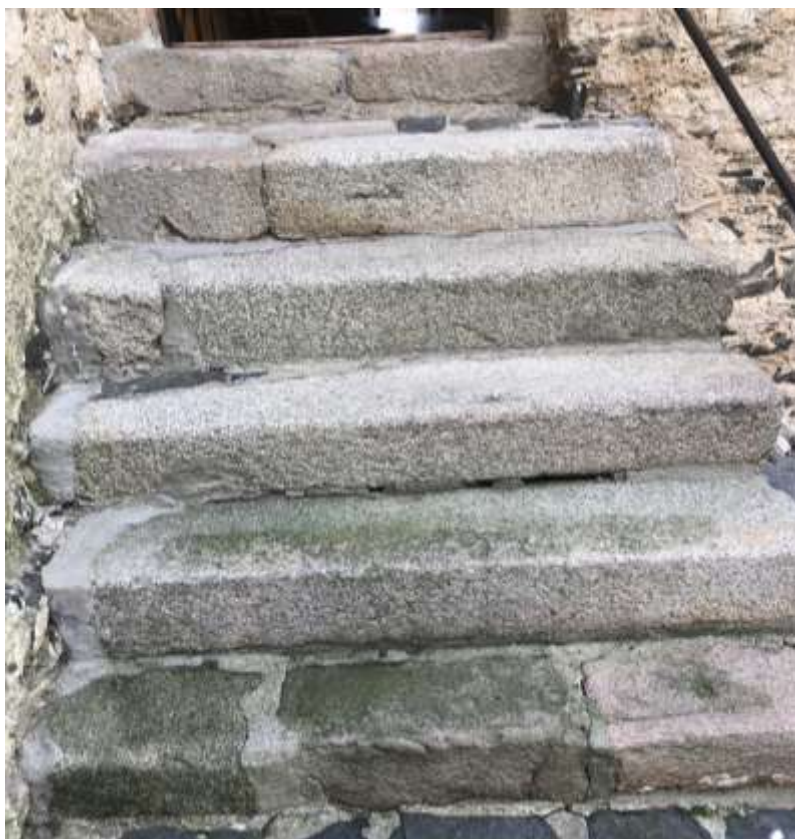
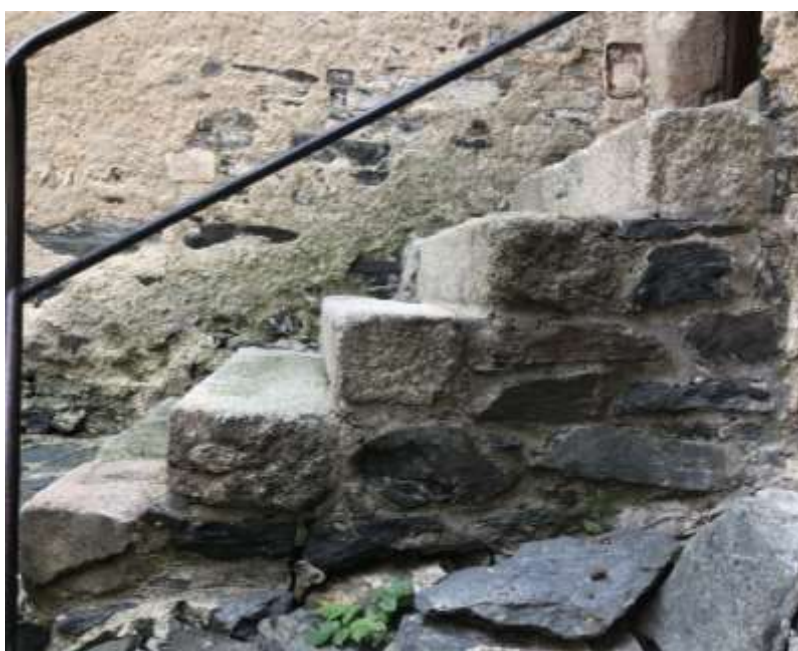
## Vstupní kamenné schodiště do starého paláce (Rk/1)

Vnější schodiště novodobě složené z pěti historických stupňů, které jsou osazené na novodobou kamennou podezdívku. Kamenné stupně rovné bez profilace.

- schodové stupně jsou vytesány ze středně zrnité žuly
- kamenný materiál kompaktní, lokálně mírně povrchově narušený
- povrch a hrany poškozeny mechanicky (otlučené rohy, části oblounů apod.)
- některé stupně novodobě sesazeny z dřívě rozlomených prvků

- na povrchu se nacházejí nesouvislé vrstvy mechu a lišejníků, místy v silnější vrstvě

- na čtvrtém stupni druhotně doplněná plomba při obvodové stěně
- v ploše schodiště významné plochy doplňování chybějících částí kamene realizované převážně zcela nevhodnými cementovými materiály

- na kameni četné tmely a vysprávky poškozených míst, často rozvlečené do plochy kamene
- cementové tmely a výplně v okolí plomb a lepených míst
- tmeleny jsou vodorovné styčné spáry stupňů cementovým tmelem

- stabilní, stupně mírně pokleslé

- kamenný materiál kompaktní, mírně lokálně narušený, se značným historickým poškozením mechanické povahy
- spárovací a tmelící hmota se zcela nevhodným složením, barvou i strukturou
- druhotné úpravy nerespektující tvarovou podobu a materiálovou skladbu celku
- některé stupně rozlomené před provedenou novodobou opravou

Kamenný materiál bude očištěn, zbaven povlaků a dle možnosti fixovaných nečistot v kameni. Kamenné schodiště bude opatrně rozebráno, jednotlivé kamenné stupně budou očištěny a zbaveny veškerých novodobých cementových vrstev. Následně bude schodiště nově vyskládáno na trasvápennou maltu dle původních pozic. Povrchu kamene bude celoplošně zpevněn s lokální aplikací ve zvýšené míře dle rozsahu narušení kamene. Chybějící části schodišťových stupňů budou doplněny v umělém kameni s odpovídající strukturou, barvou a složením dle originální horniny. Při doplňování bude důsledně respektován charakter horniny a voleny vhodné tmely a jejich pojiva. Druhotně doplněný schod bude odstraněn a nahrazen formou kamenné kopie v odpovídajícím materiálu a struktuře. Bude obnoveno spárování kamenných bloků. Na závěr bude provedena konzervace povrchu kamene s úpravou proti špinění. Restaurované dílo bude prezentováno ve výrazu přírodního kamene s přiměřeně zachovanou patinou stáří.

- rozebrání kamenného schodiště
- očištění kamene párou – extrakční metodou
- nové sesazení schodiště dle původního rozvrhu
- konsolidace kamene se zvýšenou intenzitou dle míry narušení
- doplnění chybějících partií v umělém kameni, spárování
- finální konzervace a hydrofobizace kamene
- zpracování rest. zprávy a fotodokumentace a doporučeného režimu památky

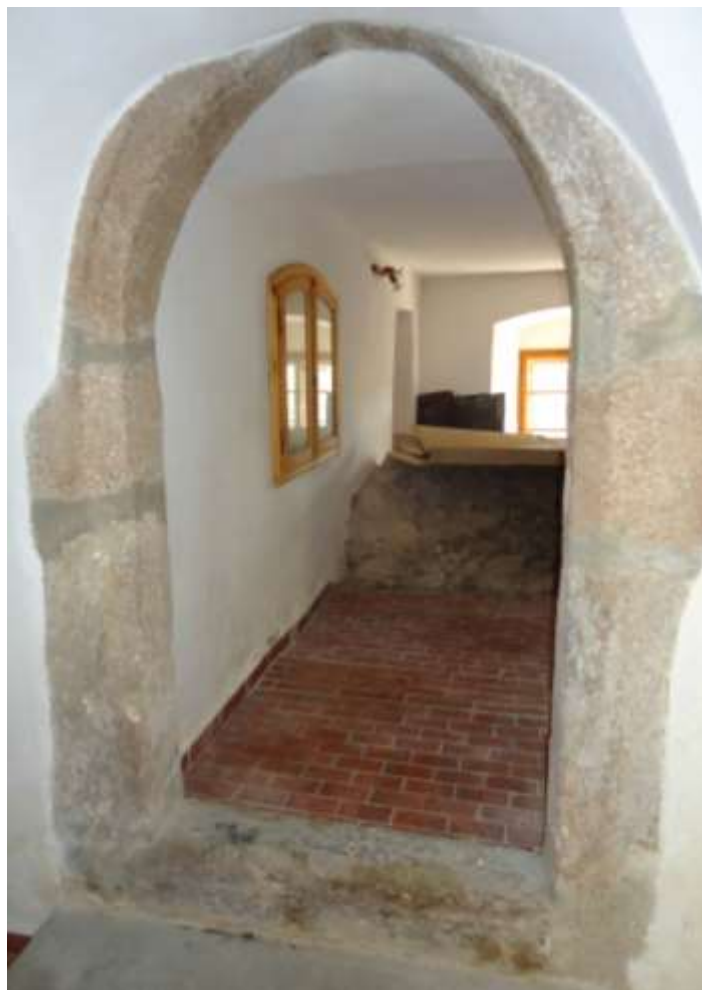
## Portál (Rk/2)

Portál s lomeným obloukem je rámován ostěním z kamenných segmentů pravoúhlého průřezu na čelní straně s okosenou hranou, bez profilace, stojky jsou usazeny na kamenný práh, která tvoří součást portálu.

- ostění je vytesáno ze středně zrnité žuly
- portál s prahem
- hrany a rohy ostění bez mechanického poškození
- kámen je kompaktní bez známek hloubkových degradací

- na povrchu se nachází prach a ulpívající povlaky nečistot

- v ploše portálu jsou patrné významné plochy doplňování kamenné hmoty formou umělého kamene, tyto doplňky jsou ve své barevnosti a provedení zcela nevhodné

- ve hmotě kamene jsou patrné rozsáhlé tmely a výplně z minulých oprav
- tmeleny jsou styčné spáry a jejich okolí v šíři několika cm, vesměs tmelem na cementové bázi
- tmely a spárovací hmota vesměs z nevhodného materiálu, s vysokým obsahem cementu, bez odpovídající struktury a barevnosti

- kamenný materiál bez zásadních poruch
- předešlé opravné zákroky na nízké odborné úrovni, spárování a výplně nevhodné, s odlišnou barvou i strukturou
- statické poměry portálu a upevnění ve zdivu je dobré

Kamenný materiál bude očištěn, zbaven povlaků a biologických náletů. Po očištění povrchu kamene bude provedeno lokální zpevnění kamene s vícenásobnou lokální aplikací na degradovaných partiích. Nevhodné spárování, výplně a tmely budou revidovány a nahrazeny vhodnějšími, s odpovídající strukturou, barvou a složení originální hornině. Při doplňování bude důsledně respektován charakter horniny a voleny vhodné tmely a jejich pojiva. Bude obnoveno spárování kamenných bloků. Na závěr bude provedena konzervace povrchu kamene. Restaurované dílo bude prezentováno ve výrazu přírodního kamene s kovovými prvky v grafitové černé.

- očištění kamene vodou, párou, biosanace
- sejmutí nevhodných výplní spár a druhotných tmelů, zpevnění horniny
- doplnění chybějících partií v umělém kameni, spárování, plastické retuše

- barevné retuše, finální konzervace kamene
- zpracování rest. zprávy a fotodokumentace a doporučeného režimu památky

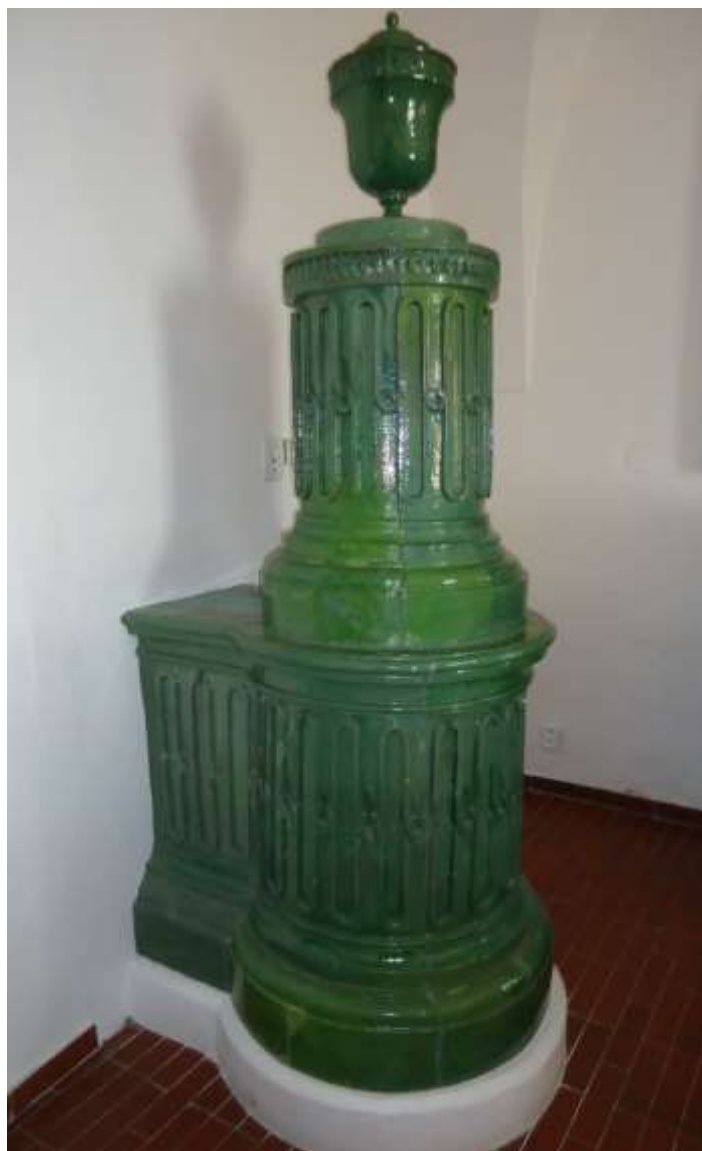
## Kachlová kamna (Rk/3)

Válcové těleso kamen na cihelné podezdívce s odděleným topeništěm ve vedlejší místnosti. Plášť kamen sestaven z glazovaných kachlí zelené barvy, povrch zdoben dekorativní pásovou výzdobou s motivy perlovců, růžicových kazet a rozvilin, případně květinových a ovocných festonů. Těleso kamen ukončeno nástavcem s rotační vázou na profilované noze.

- kachle z pálené a glazované keramiky
- povrch bez výraznějších poškození, kompaktní

- povrch je znečištěn prachem

- keramický materiál kompaktní, bez známek degradace
- lokálně se objevují tmely a vysprávkky

Kachlová kamna budou ponechána ve své stávající pozici. Restaurátorský proces bude realizován jako konzervační zákrok, směřujících k ošetření památky a prezentaci v interiéru. Povrch bude očištěn. Bude revidováno a obnoveno spárování jednotlivých prvků. Na povrchu doplňků budou následně realizovány plastické a barevné retuše. Restaurované dílo bude prezentováno ve výrazu glazované keramiky.

- kompletní zakrytování tělesa kamen tuhými deskami např. z překližky, OSB
- očištění povrchu oprášením
- revize výplní spár, plastické retuše, barevné retuše
- zpracování rest. zprávy a fotodokumentace a doporučeného režimu památky

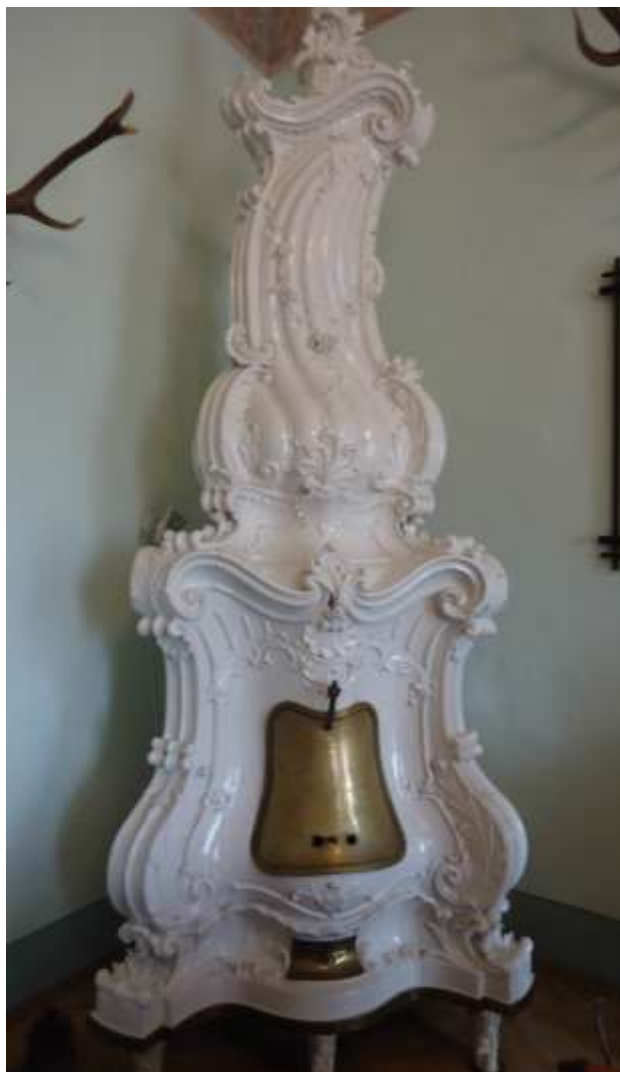
## Kachlová kamna (Rk/4)

Těleso rokokových kamen na dřevěném podstavci bez topeniště. Plášť kamen sestaven z glazovaných kachlí bílé barvy, povrch zdoben dekorativní pásovou výzdobou s motivy perlovců, růžicových kazet a rozvilin, případně květinových a ovocných festonů. Těleso kamen ukončeno nástavcem s rotační vázou na profilované noze.

- kachle z pálené a glazované keramiky
- povrch bez výraznějších poškození, kompaktní

- tmeleny jsou spáry, druhotně bílým cementem

- keramický materiál kompaktní, bez známek degradace
- lokálně se objevují tmely a vysprávkky

Kachlová kamna budou ponechána ve své stávající pozici. Restaurátorský proces bude realizován jako konzervační zákrok, směřujících k ošetření památky a prezentaci v interiéru. Povrch bude očištěn. Bude revidováno a obnoveno spárování jednotlivých prvků. Na povrchu doplňků budou následně realizovány plastické a barevné retuše. Restaurované dílo bude prezentováno ve výrazu glazované keramiky.

- realizovat ochranný kryt opláštěním OSB deskami na dřevěnou nosnou konstrukci (s dostatečnou distancí od kachlových kamen) ve dvou vrstvách s vloženou geotextilií
- po ukončení stavebních prací demontáž ochranného krytu, očištění povrchu oprášením
- příprava na transfer, fixáž tělesa kamen do přepravní klece, transfer a zpětné osazení
- očištění povrchu oprášením
- revize výplní spár, plastické retuše, barevné retuše
- zpracování rest. zprávy a fotodokumentace a doporučeného režimu památky

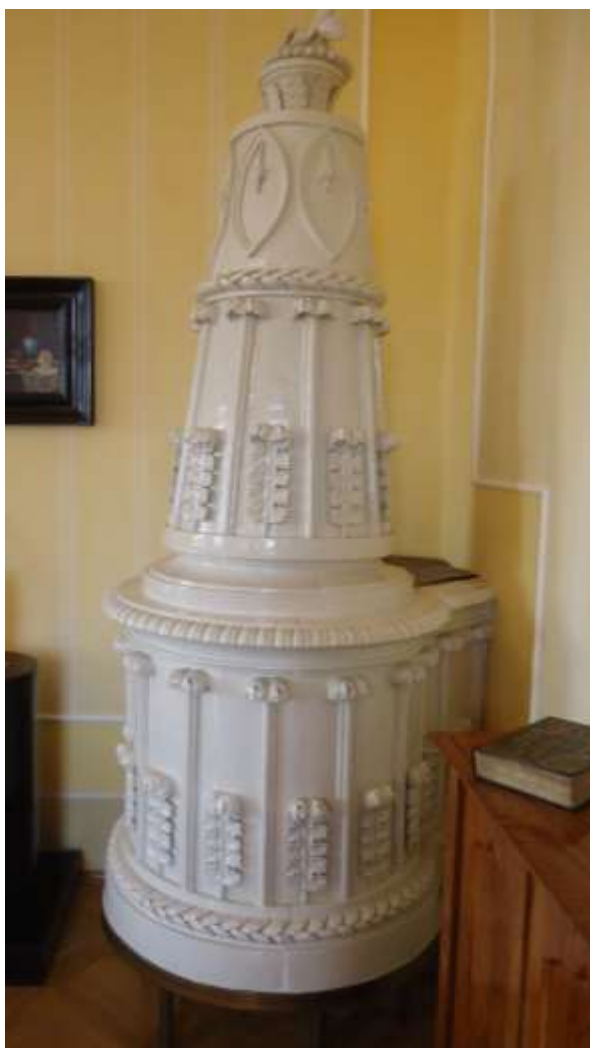
## Kachlová kamna (Rk/5)

Válcové těleso kamen na dřevěném podstavci se zadním topeništěm. Plášť kamen sestaven z glazovaných kachlí bílé barvy, povrch zdoben dekorativní pásovou výzdobou s motivy perlovců, růžicových kazet a rozvilin, případně květinových a ovocných festonů. Těleso kamen ukončeno nástavcem s rotační vázou na profilované noze.

- kachle z pálené a glazované keramiky
- povrch bez výraznějších poškození, kompaktní

- tmeleny jsou spáry, druhotně bílým cementem

- keramický materiál kompaktní, bez známek degradace
- lokálně se objevují tmely a vysprávkky

Kachlová kamna budou přemístěna v rámci podlaží objektu do nové pozice. Restaurátorský proces bude realizován jako konzervační zákrok, směřujících k ošetření památky a prezentaci v interiéru.

Povrch bude očištěn. Bude revidováno a obnoveno spárování jednotlivých prvků. Na povrchu doplňků budou následně realizovány plastické a barevné retuše. Restaurované dílo bude prezentováno ve výrazu glazované keramiky.

- příprava na transfer, fixáž tělesa kamen do přepravní klece, transfer a osazení
- očištění povrchu oprášením
- revize výplní spár, plastické retuše, barevné retuše
- zpracování rest. zprávy a fotodokumentace a doporučeného režimu památky

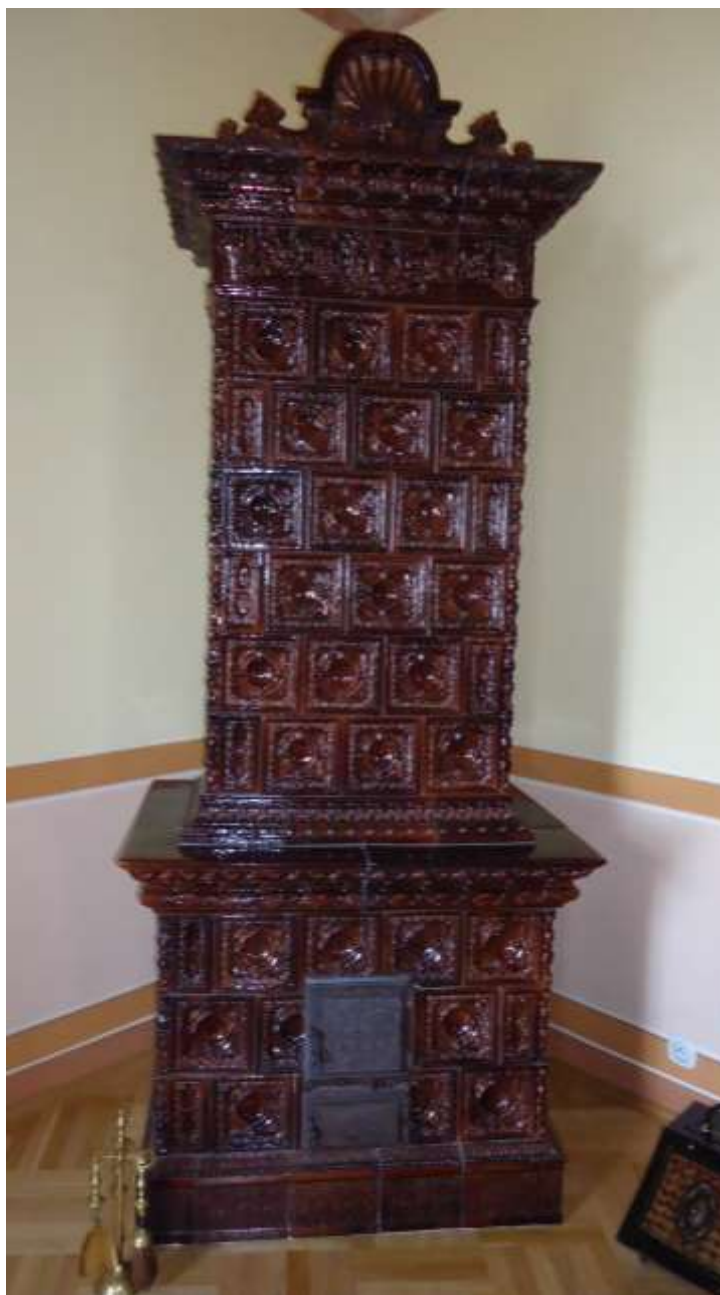
## Kachlová kamna (Rk/6)

Kubické těleso kamen bez podstavce. Plášť kamen sestaven z glazovaných kachlí hnědé barvy. Těleso kamen ukončeno římsou s půlkruhovým tympanonem.

- kachle z pálené a glazované keramiky
- povrch bez výraznějších poškození, kompaktní

- tmeleny jsou spáry, druhotně bílým cementem

- keramický materiál kompaktní, bez známek degradace
- lokálně se objevují tmely a vysprávkky

Kachlová kamna budou přemístěna a deponována mimo objekt. Kamna budou před transportem rozebrána na jednotlivé kachle, bude provedeno jejich označení, kresebná a fotografická dokumentace původního osazení. Kachle budou zabaleny a transportovány na místo určení. Následně bude provedeno kamnářské sesazení kamen dle původního rozvrhu s použitím tradičních kamnářských materiálů (cihly, kamnářská hlína, drátěné svorky). Dále bude restaurátorský proces realizován jako konzervační zákrok, směřujících k ošetření památky a prezentaci v interiéru.

Povrch bude očištěn. Bude revidováno a obnoveno spárování jednotlivých prvků. Na povrchu doplňků budou následně realizovány plastické a barevné retuše. Restaurované dílo bude prezentováno ve výrazu glazované keramiky.

- demontáž
- očištění
- transfer
- kamnářské sestavení kamen
- vyplnění spár, plastické retuše, barevné retuše
- zpracování rest. zprávy a fotodokumentace a doporučeného režimu památky

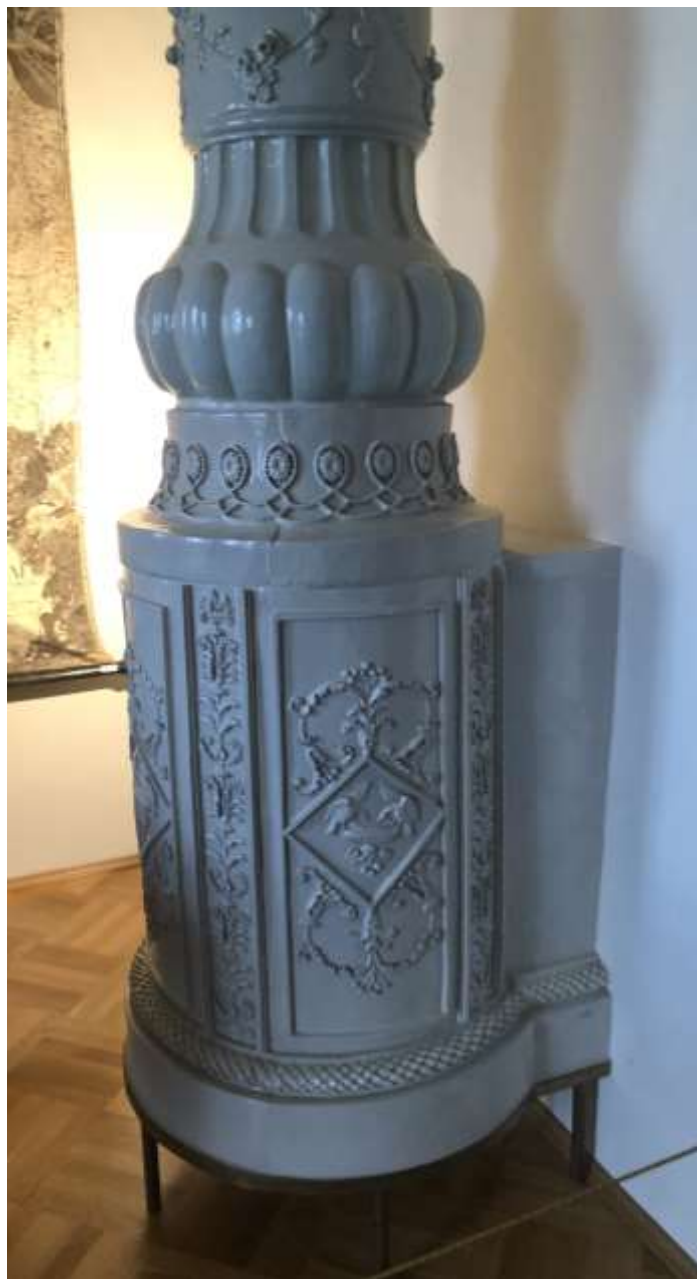
## Kachlová kamna (Rk/7)

Válcové těleso kamen na dřevěném podstavci s odděleným topeništěm ve vedlejší místnosti. Plášť kamen sestaven z glazovaných kachlí bílé barvy, povrch zdoben dekorativní pásovou výzdobou s motivy perlovců, růžicových kazet a rozvilin, případně květinových a ovocných festonů. Těleso kamen ukončeno nástavcem s rotační vázou na profilované noze.

- kachle z pálené a glazované keramiky
- povrch bez výraznějších poškození, kompaktní

- tmeleny jsou spáry, druhotně bílým cementem

- keramický materiál kompaktní, bez známek degradace
- lokálně se objevují tmely a vysprávkky

Kachlová kamna budou přemístěna a deponována mimo objekt. Kamna budou před transportem rozebrána na jednotlivé kachle, bude provedeno jejich označení, kresebná a fotografická dokumentace původního osazení. Kachle budou zabaleny a transportovány na místo určení. Následně bude provedeno kamnářské sesazení kamen dle původního rozvrhu s použitím tradičních kamnářských materiálů (cihly, kamnářská hlína, drátěné svorky). Dále bude restaurátorský proces realizován jako konzervační zákrok, směřujících k ošetření památky a prezentaci v interiéru.

Povrch bude očištěn. Bude revidováno a obnoveno spárování jednotlivých prvků. Na povrchu doplňků budou následně realizovány plastické a barevné retuše. Restaurované dílo bude prezentováno ve výrazu glazované keramiky.

- demontáž
- očištění
- transfer
- kamnářské sestavení kamen

- vyplnění spár, plastické retuše, barevné retuše
- zpracování rest. zprávy a fotodokumentace a doporučeného režimu památky
