# INVENTARIZACE PRVKŮ

OBLASTNÍ GALERIE VYSOČINY V JIHLAVĚ

DATUM: 03/2024

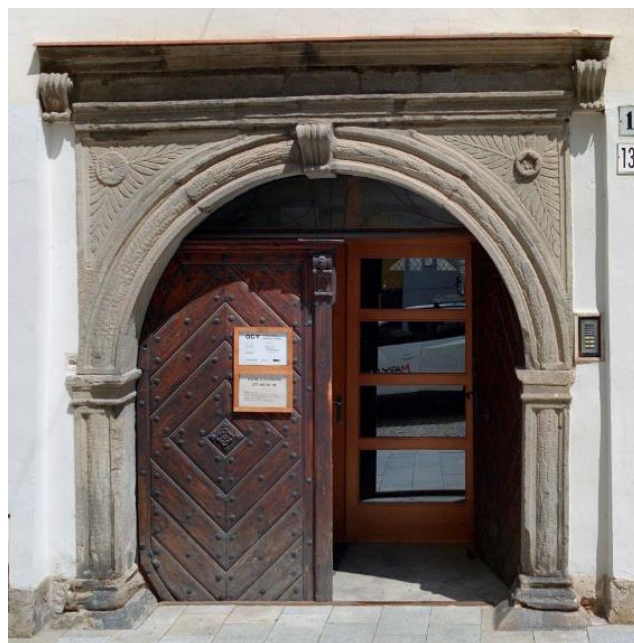
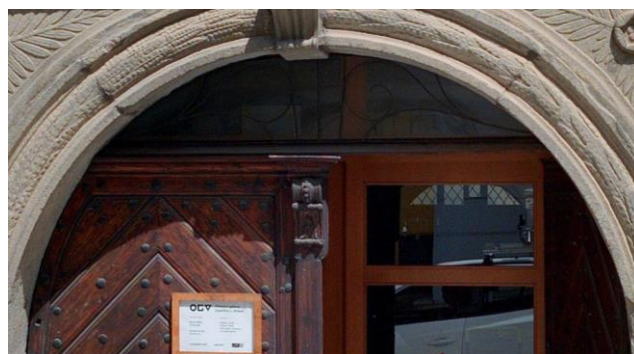
označení prvku: TD/1.01

vstupní dvoukřídlé vstupní (renesanční ?) dveře s  
proskleným nadsvětlíkem

původní – dobrý technický stav s běžnými  
známkami opotřebení

prvek bude restaurován odborníkem s  
příslušným oprávněním MK ČR

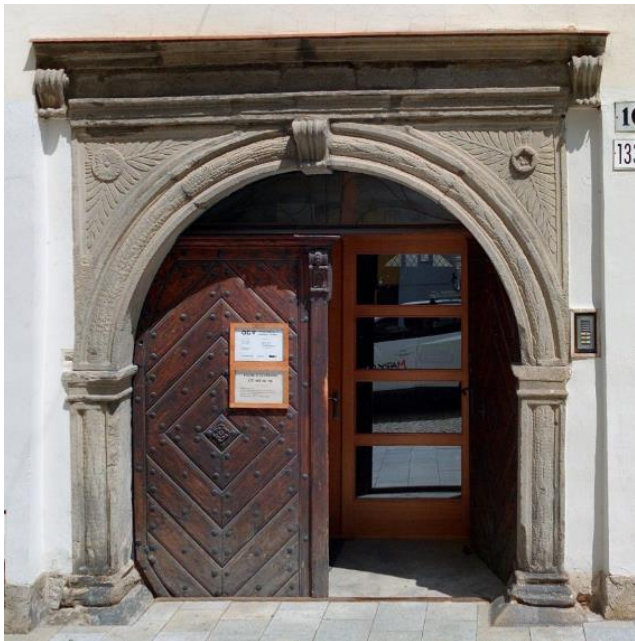
<p>označení prvku: S/1.01</p> <p>název prvku: KAMENNÝ PORTÁL</p>	<p>orientační rozměry prvku:</p> <table><tr><td>šířka [mm]</td><td>výška [mm]</td><td>plocha [m<sup>2</sup>]</td></tr><tr><td>3245</td><td>370</td><td>1,2</td></tr></table> <p>počet kusů: 1 ks umístění: západní fasáda</p>	šířka [mm]	výška [mm]	plocha [m <sup>2</sup> ]	3245	370	1,2
šířka [mm]	výška [mm]	plocha [m <sup>2</sup> ]					
3245	370	1,2					
<p><u>popis prvku:</u></p> <p>renesanční kamenný portál, v jenom místě se zachovanou okrovou polychromií s betonovými doplňky; restaurovaný v 60.letech 20.stol.</p> <p>původní – dobrý technický stav s běžnými známkami opotřebení</p> <p>prvek bude restaurován odborníkem s příslušným oprávněním MK ČR</p>	<div>

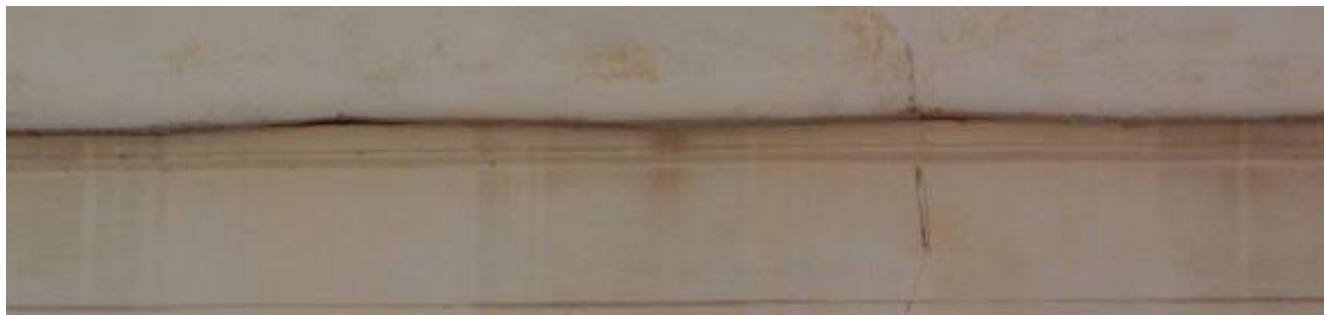
označení prvku: ST/1.01

vznik štuku 1969?

s profilací odpovídající trendům tehdejší doby

bude provedena oprava a zostření stávající profilace v řemeslném režimu

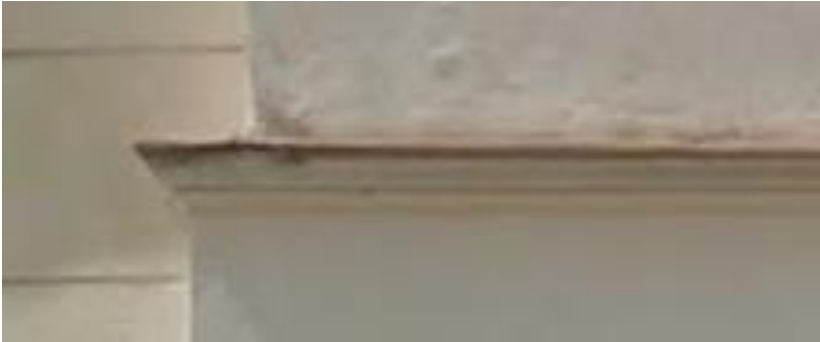
označení prvku: ST/1.02	orientační rozměry prvku:
název prvku: KORDONOVÁ ŘÍMSA	šířka [mm]      výška [mm]      plocha [m <sup>2</sup> ] 10150            270            2,8
	počet kusů: 1 ks umístění: východní fasáda

vznik štuku 1969?  
s profilací odpovídající trendům tehdejší doby

bude provedena oprava a zostření stávající profilace v řemeslném režimu

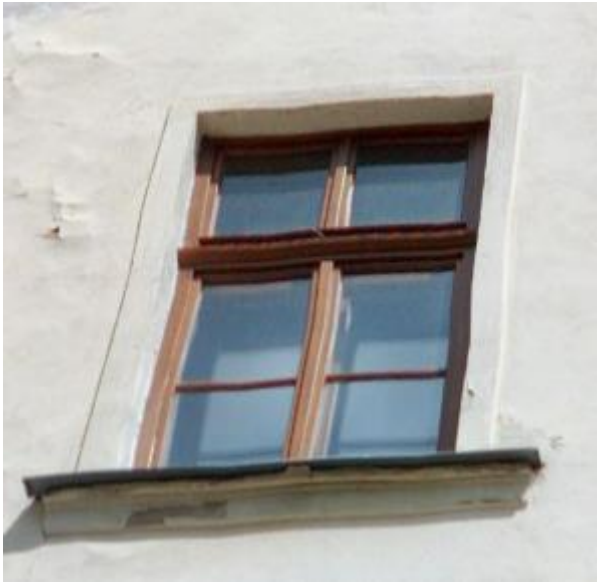
<p>označení prvku: ST/3.01</p> <p>název prvku: PODOKENNÍ ŘÍMSA A OKENNÍ ŠAMBRÁNA</p>	<p>orientační rozměry prvku:</p> <p>plocha [m<sup>2</sup>] 0,8</p> <p>počet kusů: 6 ks umístění: západní fasáda</p>
<p><u>popis prvku:</u></p> <p>vznik štku 1969 s profilací odpovídající trendům tehdejší doby</p> <p>bude provedena oprava a zostření stávající profilace v řemeslném režimu</p>

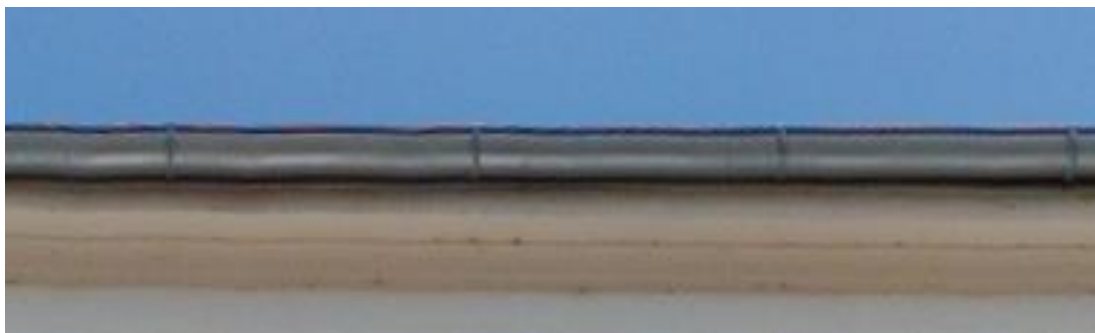
označení prvku: ST/4.02

vznik štku 1969

s profilací odpovídající trendům tehdejší doby

bude provedena oprava a zostření stávající profilace v řemeslném režimu

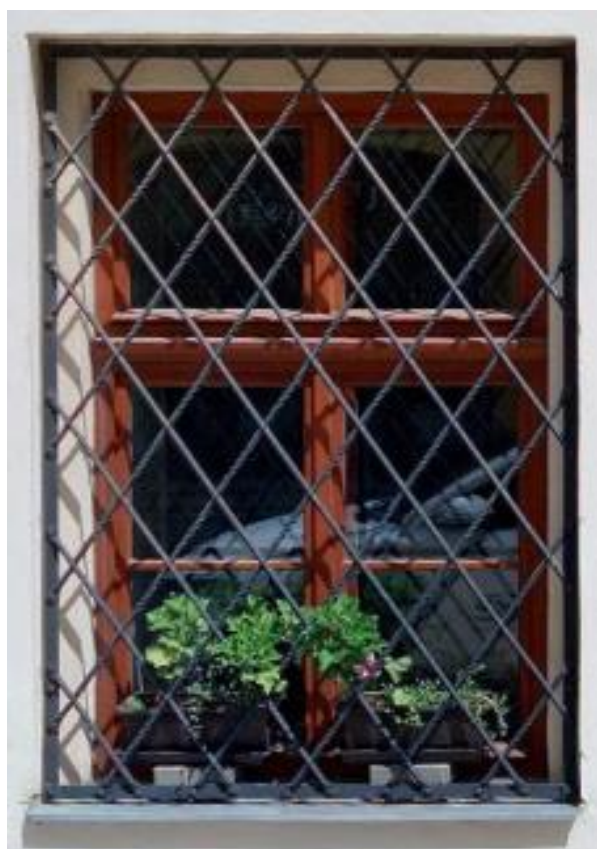
označení prvku: TO/1.01

technicky i tvarově způsobilá

demontáž pro další použití

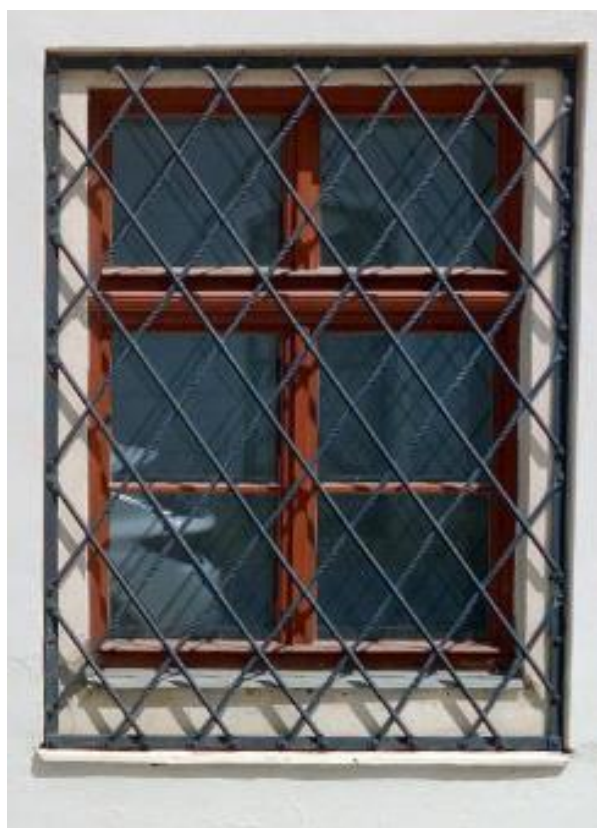
technicky i tvarově způsobilá

demontáž pro další použití

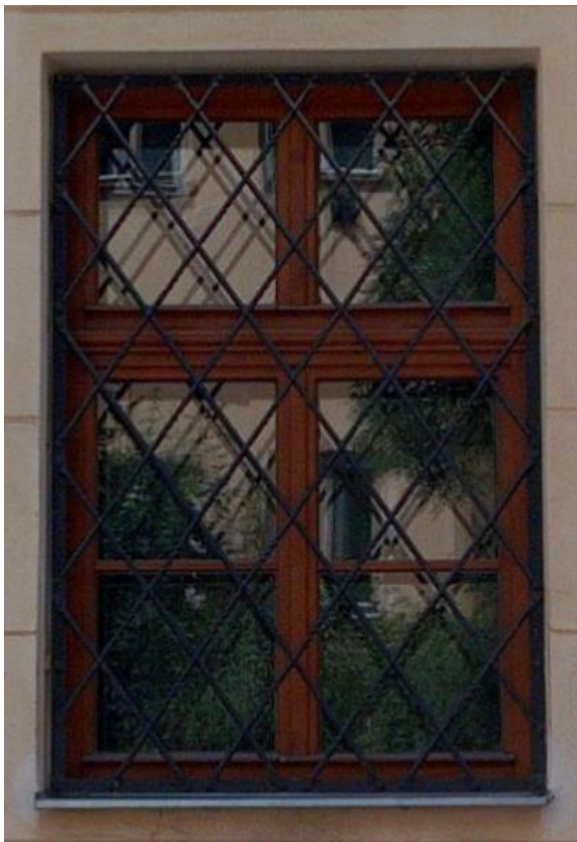
<p>označení prvku: TO/1.03</p> <p>název prvku: KASTLOVÉ OKNO</p>	<p>orientační rozměry prvku:</p> <table><tr><td>šířka [mm]</td><td>výška [mm]</td><td>plocha [m<sup>2</sup>]</td></tr><tr><td>1200</td><td>1900</td><td>2,3</td></tr></table> <p>počet kusů: 3 ks</p> <p>umístění: východní fasáda</p>	šířka [mm]	výška [mm]	plocha [m <sup>2</sup> ]	1200	1900	2,3
šířka [mm]	výška [mm]	plocha [m <sup>2</sup> ]					
1200	1900	2,3					
<p><u>popis prvku:</u></p> <p>pravděpodobný původ přelom 20./21. stol. kastlové okno s vnější a vnitřní rovinou křídel; obě roviny otvíravé do interiéru</p> <p>technicky i tvarově způsobilá</p> <p>revize + nátěr</p>

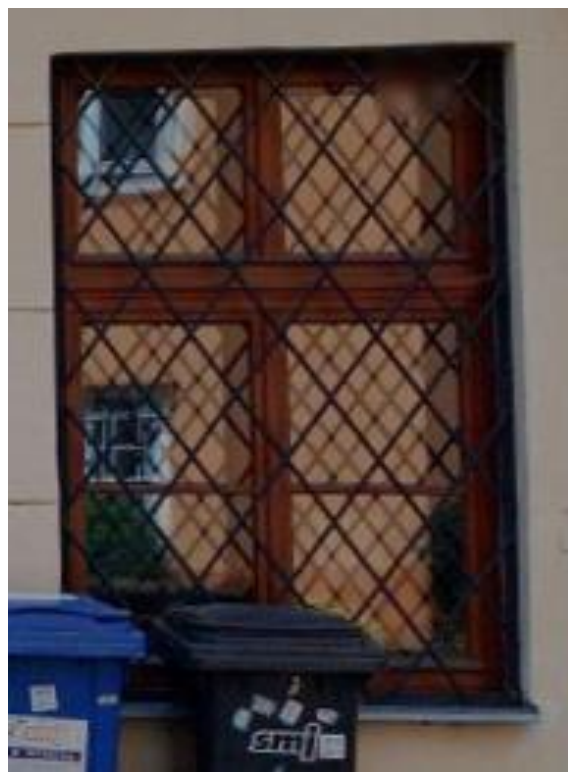
technicky i tvarově způsobilá

revize + nátěr

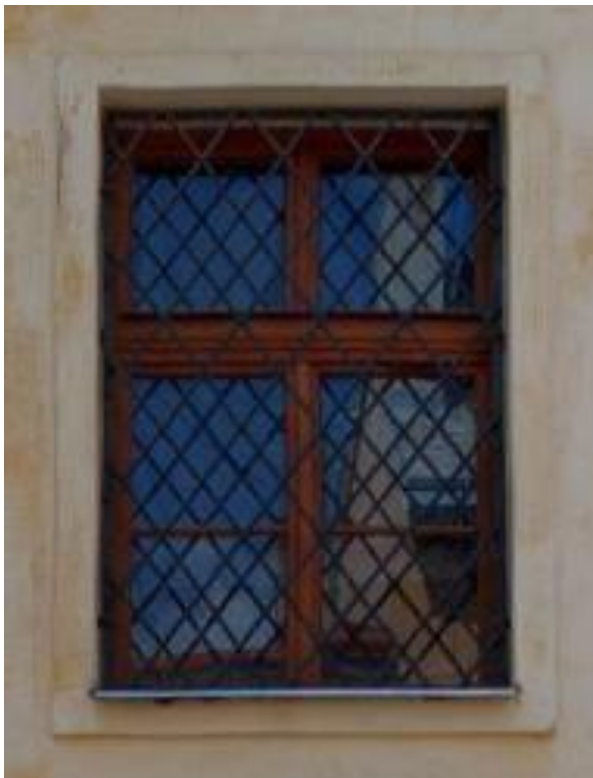
<p>označení prvku: TO/2.02</p> <p>název prvku: KASTLOVÉ OKNO</p>	<p>orientační rozměry prvku:</p> <table><tr><td>šířka [mm]</td><td>výška [mm]</td><td>plocha [m<sup>2</sup>]</td></tr><tr><td>1280</td><td>1860</td><td>2,4</td></tr></table> <p>počet kusů: 6 ks umístění: východní fasáda</p>	šířka [mm]	výška [mm]	plocha [m <sup>2</sup> ]	1280	1860	2,4
šířka [mm]	výška [mm]	plocha [m <sup>2</sup> ]					
1280	1860	2,4					
<p><u>popis prvku:</u></p> <p>pravděpodobný původ přelom 20./21. stol. kastlové okno s vnější a vnitřní rovinou křídel; obě roviny otvíravé do interiéru</p> <p>technicky i tvarově způsobilá</p> <p>revize + nátěr</p>	<div>

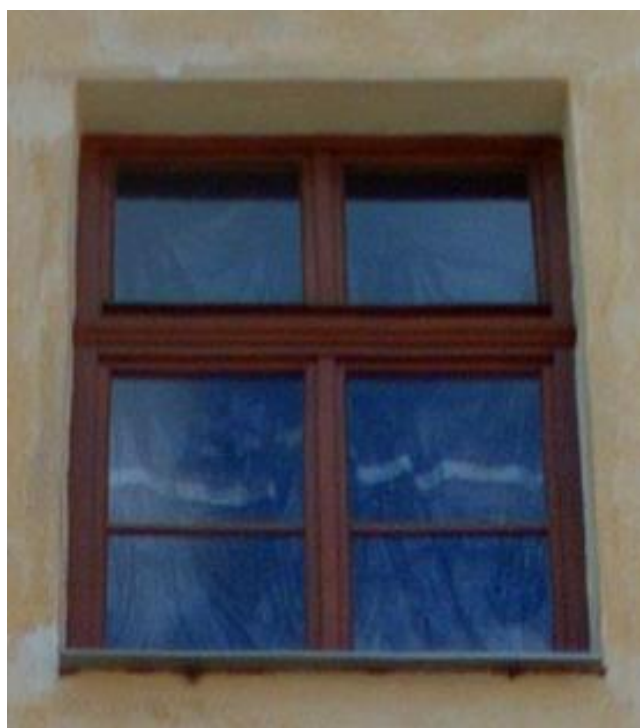
technicky i tvarově způsobilá

revize + nátěr

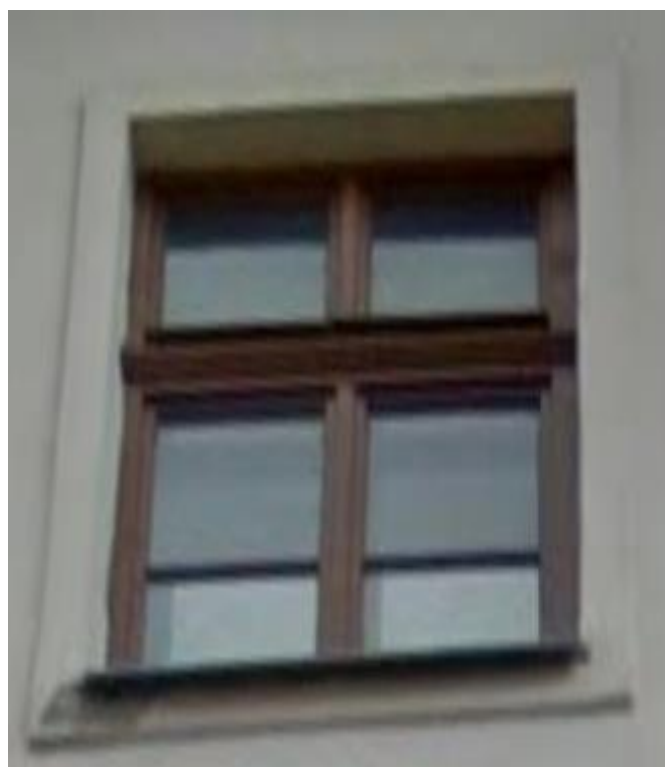
označení prvku: TO/4.01

technicky i tvarově způsobilá

revize + nátěr

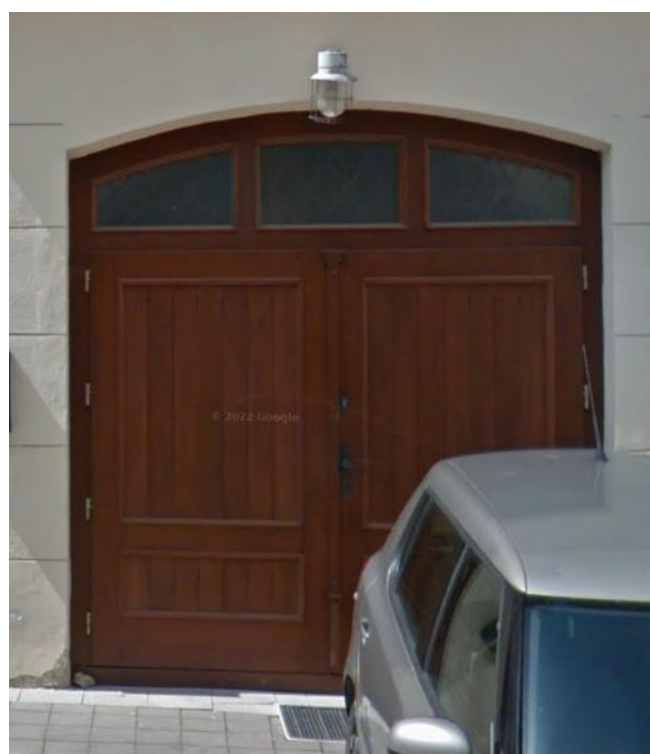
technicky i tvarově způsobilá

demontáž pro další použití

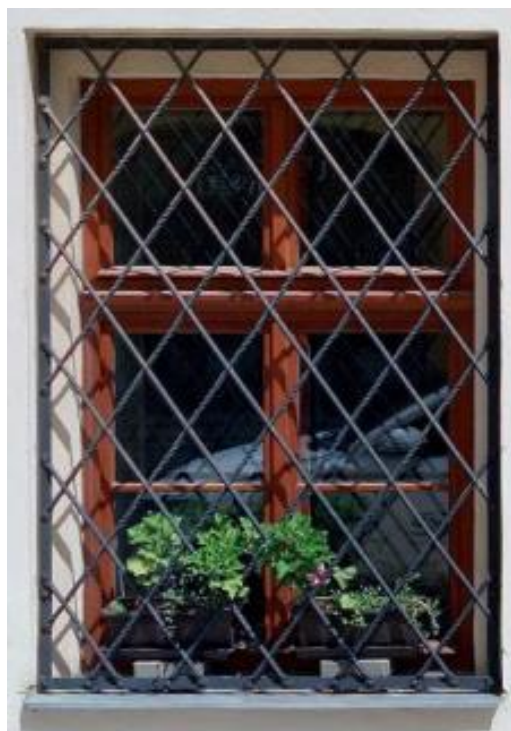
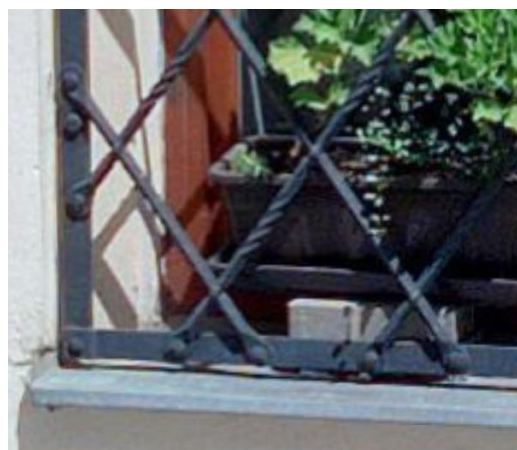
pravděpodobný původ přelom 20./21. stol.  
okenní mříž; rám je tvořen čtyřmi pásovinami  
svařenými do tvaru obdélníku; uprostřed rámu  
jsou diagonálně křížené pruty; na vnější straně  
přivařeny k rámu mříže

technicky i tvarově způsobilá

demontáž pro další použití

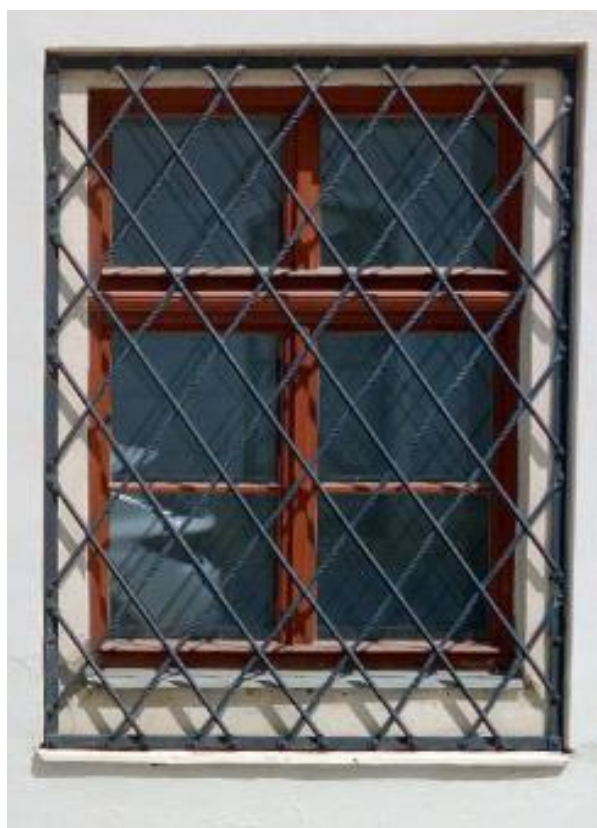
pravděpodobný původ přelom 20./21. stol.  
okenní mříž; rám je tvořen čtyřmi pásovinami  
svařenými do tvaru obdélníku; uprostřed rámu  
jsou diagonálně křížené pruty; na vnější straně  
přivařeny k rámu mříže

technicky i tvarově způsobilá

demontáž pro další použití

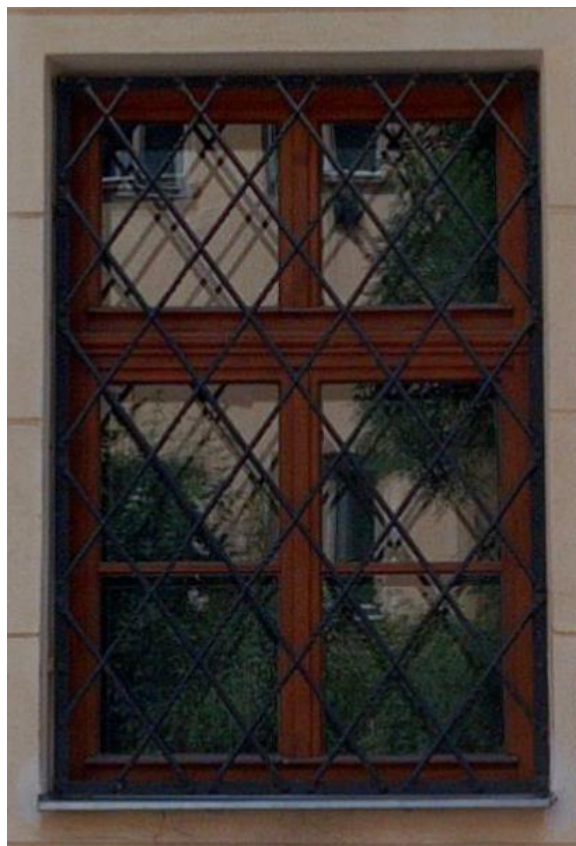
pravděpodobný původ přelom 20./21. stol.  
okenní mříž; rám je tvořen čtyřmi pásovinami  
svařenými do tvaru obdélníku; uprostřed rámu  
jsou diagonálně křížené pruty; na vnější straně  
přivařeny k rámu mříže

technicky i tvarově způsobilá

revize + nátěr

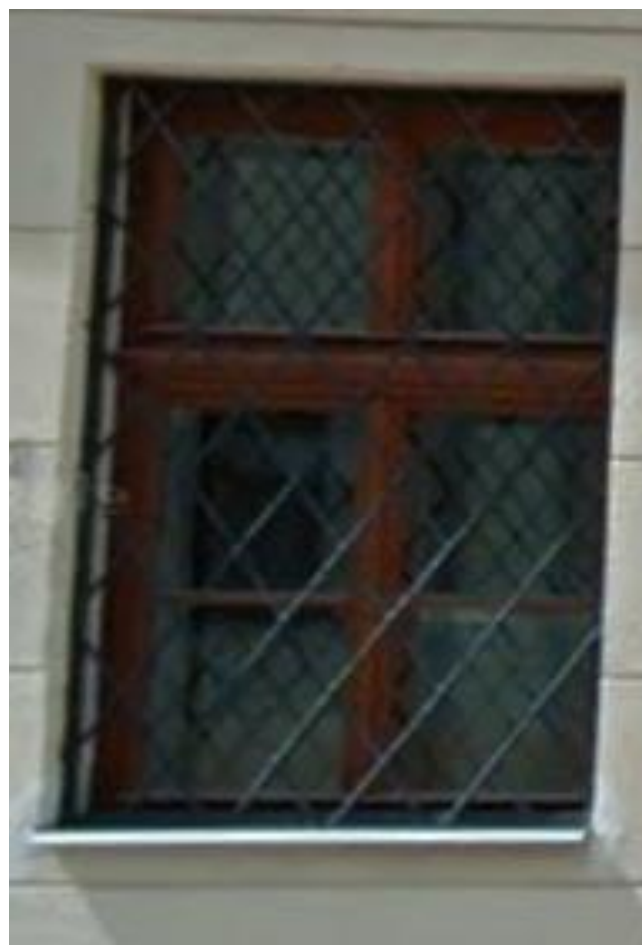
pravděpodobný původ přelom 20./21. stol.  
okenní mříž; rám je tvořen čtyřmi pásovinami  
svařenými do tvaru obdélníku; uprostřed rámu  
jsou diagonálně křížené pruty; na vnější straně  
přivařeny k rámu mříže

technicky i tvarově způsobilá

revize + nátěr

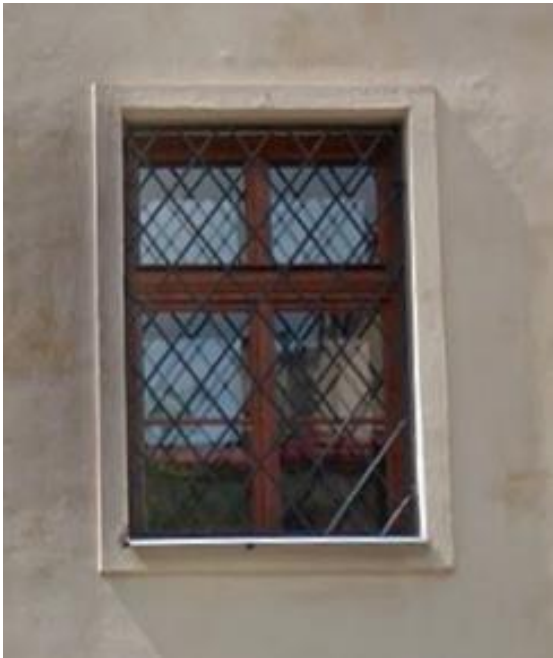
<p>označení prvku: ST/2.02</p> <p>název prvku: OKENNÍ ŠAMBRÁNA</p>	<p>orientační rozměry prvku:</p> <p>plocha [m<sup>2</sup>] 0,7</p> <p>počet kusů: 6 ks umístění: východní fasáda</p>
<p><u>popis prvku:</u></p> <p>vznik štku 1969 s profilací odpovídající trendům tehdejší doby</p> <p>bude provedena oprava a zostření stávající profilace</p>
